**Estado de conservação das fachadas de  
habitações de interesse social do Programa de  
Arrendamento Residencial em Pelotas/RS**

**Conservation status of the housing estates facades of  
the Residential Leasing Program in Pelotas/RS**

**Revista de Arquitetura IMED**, Passo Fundo, vol. 9, n. 2, p. 86-109, julho-dezembro, 2020 - ISSN 2318-1109

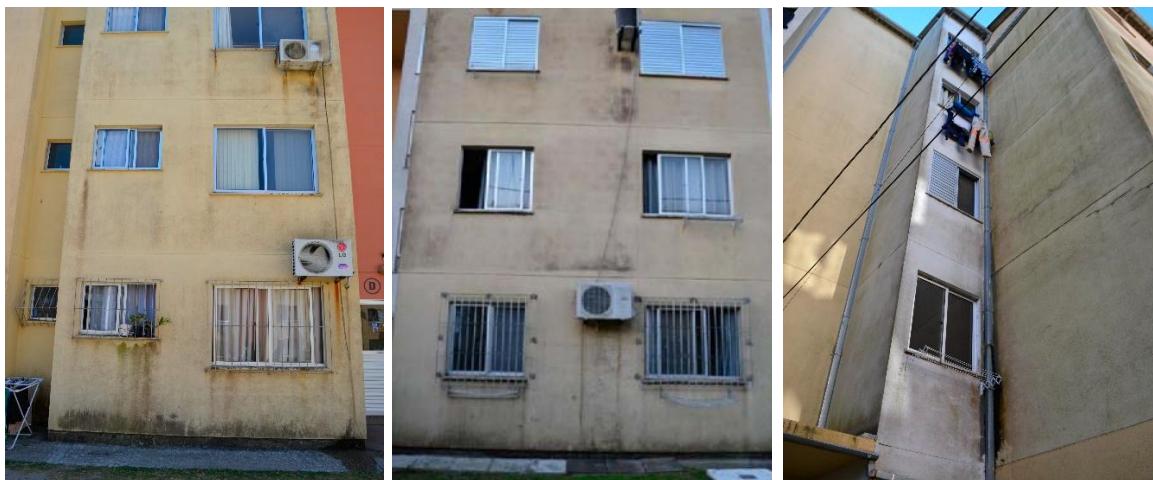
Durante a inspeção predial, referente às manifestações patológicas de umidade, foi possível verificar grande incidência de fungos no revestimento das fachadas dos conjuntos, ilustrados na Figura 7. Nota-se maior proliferação de fungos no pavimento térreo, próximo às vigas de fundação e nas mesmas, que pode ser justificada pela baixa insolação das partes das fachadas, aliadas a incidência de umidade, por respingos da chuva que incide sobre as calçadas e por capilaridade. A umidade de capilaridade, ou ascensional, é produzida quando a umidade do solo é absorvida por elementos que estão em contato com o solo, normalmente causada por erros nas impermeabilizações das fundações (CDT, 2012).

**Figura 7.** Fungos nas fachadas do Residencial Regente (à esquerda), do Residencial Jardins da Baronesa (ao centro) e do Residencial Estrela Gaúcha (à direita)

Guerra (2012) destaca que a cidade de Pelotas apresenta altos índices de umidade relativa do ar, principalmente no inverno, agravando a ocorrência de fungos e considerou muito importante a limpeza e manutenção das superfícies, para evitar o crescimento fúngico. Peres (2001), em seu estudo realizado na cidade de Pelotas constatou que a maioria das manifestações patológicas se origina pela falta de manutenção e que as manifestações de umidade estão presentes em quase todos os locais externos. No estudo de Silva (2016) o aparecimento de fungos também foi significativo nas fachadas dos conjuntos analisados.

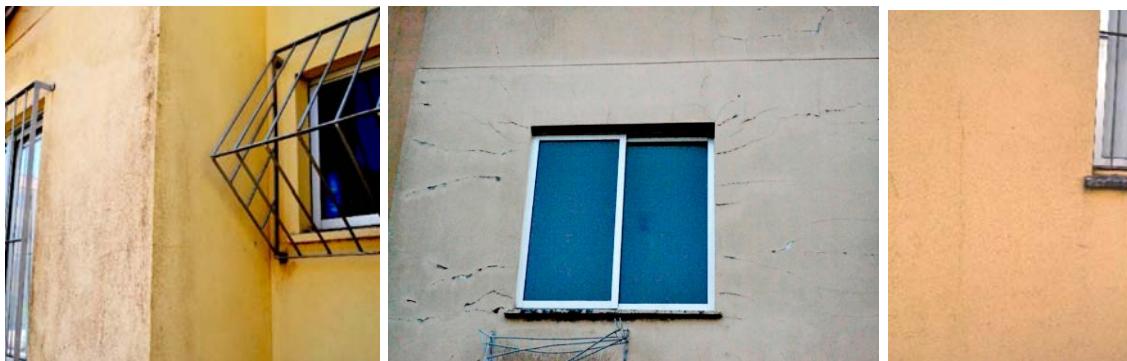
**Figura 8.** Fissuras horizontais nas arestas vivas no Residencial Regente (à esquerda), fissuras horizontais e inclinadas ao redor das janelas no Residencial Jardins da Baronesa (ao centro) e fissura vertical na amarração da parede interna no Residencial Estrela Gaúcha (à direita)

Foram constatadas fissuras ao redor das janelas, horizontais, verticais e inclinadas, nas quais, de acordo com Thomaz (1988), a presença de aberturas de portas e janelas é um fator importante na fissuração das alvenarias, e estas fissuras podem ser decorrentes da concentração de tensões nos vértices das aberturas, ocasionadas pelo mal dimensionamento ou ausência de vergas e contravergas.

Também foram observadas fissuras horizontais e verticais ao longo das paredes. As fissuras horizontais, segundo Cincotto (1988) e Thomaz (1989), são causadas provavelmente por expansão retardada de óxidos presentes na argamassa de assentamento, e as fissuras verticais ao longo das paredes, de acordo com Thomaz (1988), são típicas de excessiva sobrecarga.

Foram constatadas algumas fissuras horizontais nas arestas vivas das paredes e próximas as lajes e algumas fissuras verticais coincidentes com a amarração das paredes internas, as quais podem ser decorrentes de reações de tensões da estrutura nos pontos de grauteamento, como também devido aos diferentes coeficientes de dilatação térmica das lajes de concreto e dos blocos cerâmicos expostos às mesmas variações de temperatura, variando suas dimensões devido aos fenômenos de dilatação e contração (THOMAZ, 1989).

Em algumas áreas do revestimento foram encontradas fissuras mapeadas, sendo que este tipo de manifestação ocorre devido à retração da argamassa durante seu endurecimento, provocada pela rápida perda de água de amassamento por sucção da base ou pela ação de agentes atmosféricos, insolação e ventilação, quando a argamassa é submetida às tensões de secagem antes de adquirir resistência (CINCOTTO, 1988; VERÇOSA, 1991; THOMAZ, 1989).

De forma geral, as fissuras e trincas incidentes nos residenciais são originadas na alvenaria, por sobrecarga ou por reações às tensões próximas as esquadrias, ou originadas por expansão da argamassa de assentamento ou ainda por dilatação térmica da argamassa de revestimento.

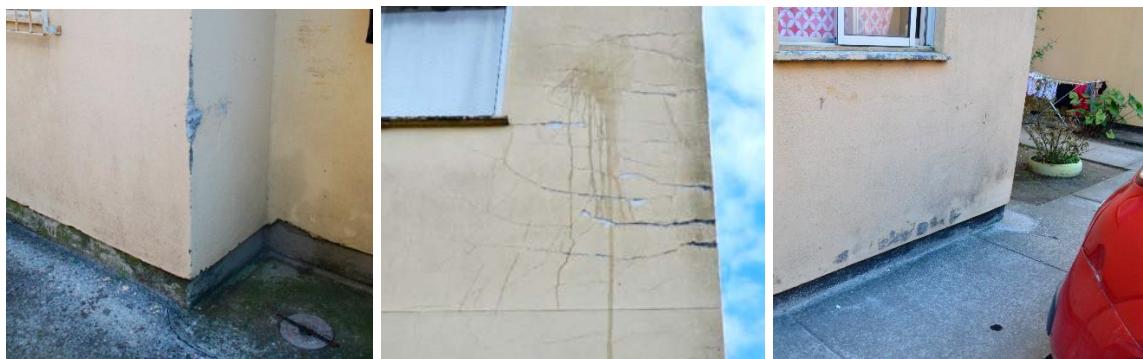
Quanto ao descolamento de revestimento, notou-se a alta incidência de descolamento do reboco e da pintura, principalmente no pavimento térreo, ocasionados pelos choques e impactos acidentais dos moradores com as fachadas da edificação, sobretudo nas arestas vivas de esquinas entre paramentos, em reentrâncias ou em vãos, como ilustrado na Figura 9. Também foram identificados descolamentos ao redor das fissuras e trincas. De acordo com Ioshimoto (1988), o descolamento de revestimento pode ser causado por: movimentação da estrutura, deficiência do material, falta de aderência, ação de intempéries e agentes agressivos ou expansão.

**Figura 9.** Descolamento de revestimento no Residencial Regente (à esquerda), no Residencial Jardins da Baronesa (ao centro) e no Residencial Estrela Gaúcha (à direita)

De forma geral, o descolamento permite a penetração de umidade nas paredes, facilitando o desenvolvimento de fungos, visto que, para Teles (2010), o revestimento de argamassa das fachadas atua como uma camada de sacrifício para proteger a alvenaria.

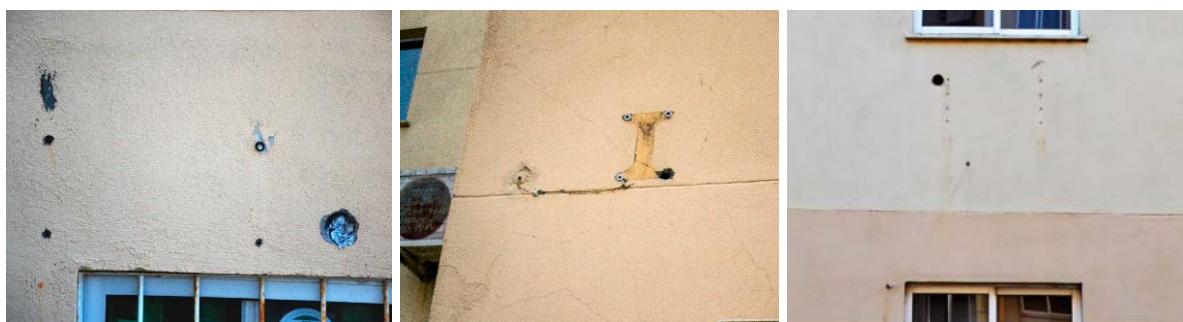
Entre as incidências de descolamento de revestimento foi observada a incidência de furos, que foram realizados, por moradores ou por terceiros, para a instalação de condicionadores de ar, varais de roupas e antenas, e que não foram reparados após a desinstalação dos equipamentos. Nos furos, ilustrados na Figura 10, é agravada a penetração de umidade devido ao dano no revestimento e na alvenaria.

**Figura 10.** Furos de instalação de condicionador de ar no Residencial Regente (à esquerda), furos de instalação de antena no Residencial Jardins da Baronesa (ao centro) e furos de instalação de condicionador de ar no Residencial Estrela Gaúcha (à direita)

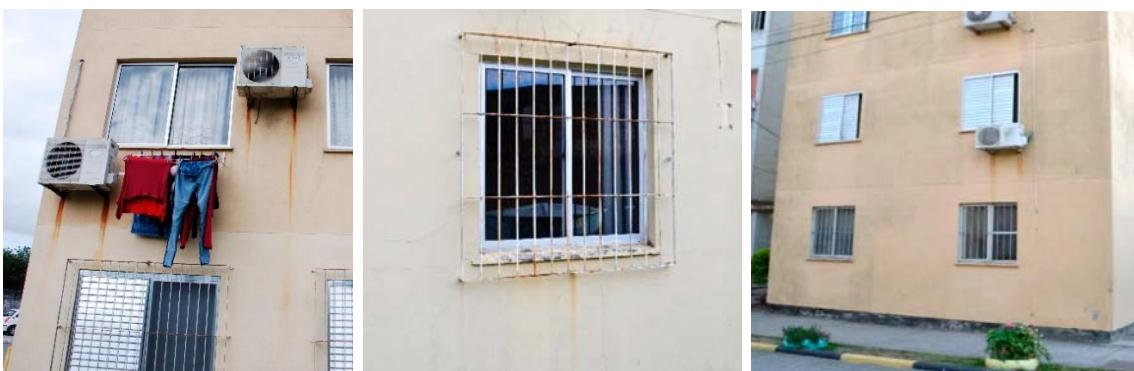
Nos três conjuntos foi observada grande incidência de manchas de corrosão nos revestimentos, ilustrado na Figura 11, ocasionados pela corrosão de componentes instalados nas fachadas, como varais de roupas, suportes de condicionadores de ar e grades, que não são adequados para áreas externas ou que não receberam manutenção.

**Figura 11.** Manchas de corrosão nas fachadas do Residencial Regente (à esquerda), do Residencial Jardins da Baronesa (ao centro) e do Residencial Estrela Gaúcha (à direita)
