CAPÍTULO 3

INFLUÊNCIA DAS AÇÕES DE MANUTENÇÃO NO ESTADO DE DEGRADAÇÃO DE FACHADAS DE EDIFICAÇÕES HISTÓRICAS

**Fernanda Pasqualotti
Mauren Aurich
Ariela da Silva Torres**

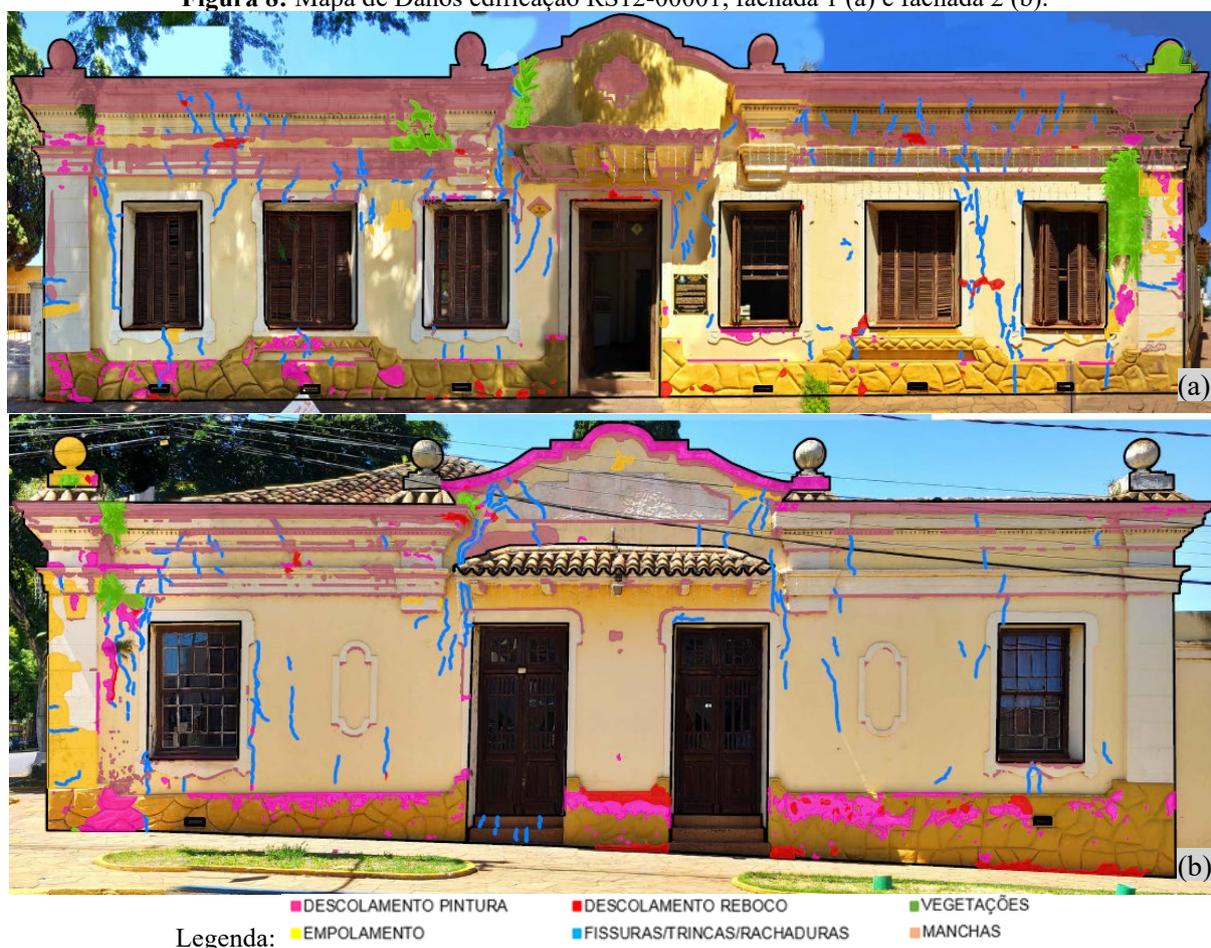
Figura 8: Mapa de Danos edificação RS12-00001, fachada 1 (a) e fachada 2 (b).

Na Figura 8 (a), o Mapa de Danos da edificação RS12-00001, fachada 1, com orientação solar leste e, na Figura 10 (b) imagem da fachada 2, com orientação solar norte. Ambas as fachadas não receberam ações de manutenção entre os anos de 2011 e 2022. Foi possível identificar que ambas as fachadas possuem uma elevada quantidade de manifestações patológicas. Quando calculado a abrangência dos danos, a fachada com orientação solar leste apresentou um percentual de 28,04%, enquanto a fachada com orientação norte apresentou uma abrangência inferior, de 17,16%.

Com relação ao MMD, a fachada com orientação solar leste apresentou um percentual de FDt de 33,57%, enquanto a fachada de orientação norte obteve um FDt inferior, de 23,49%. A Figura 9 traz os dados do Fator de Danos (%) por manifestação patológica das duas fachadas. É possível observar que a fachada de orientação leste possui um percentual bastante elevado de manchas de umidade/mofo/bolor, quando comparada à de orientação norte. Tal condição pode

estar relacionada à existência de árvores em frente a fachada leste, que provoca um aumento na retenção de umidade, enquanto a fachada norte não possui nenhum tipo de elemento que obstrua a incidência solar direta sobre ela.

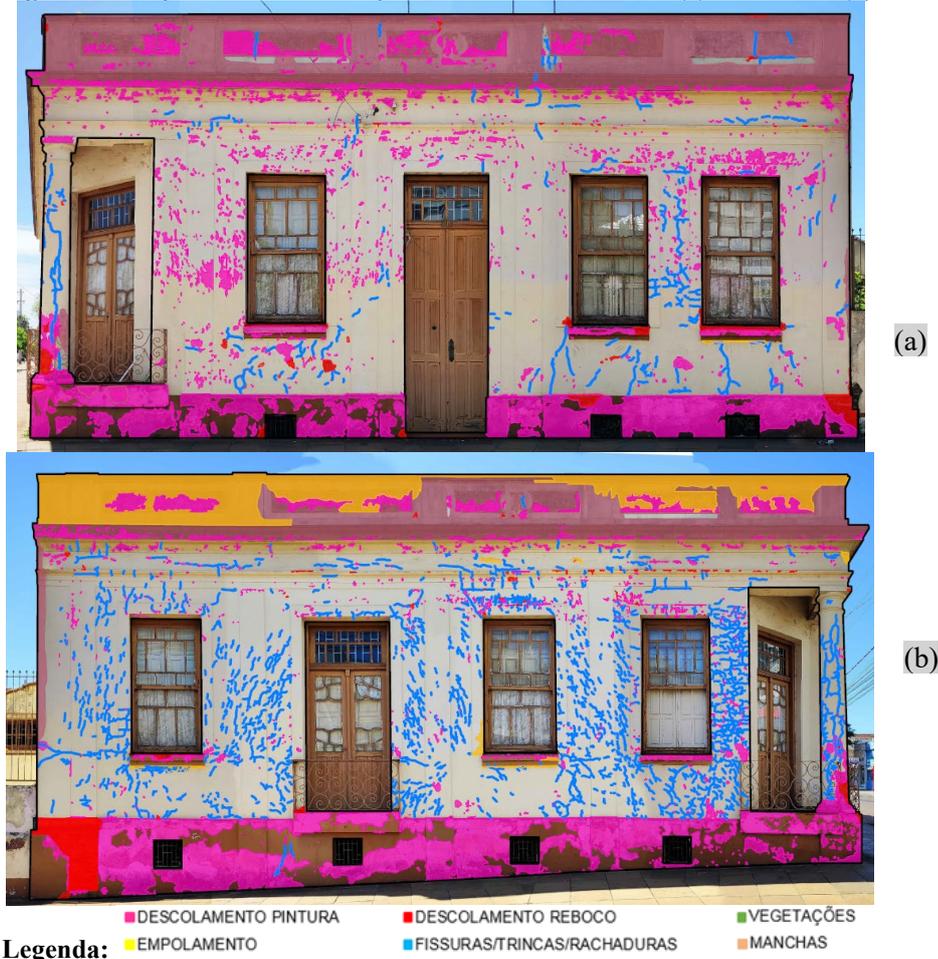
Figura 11: Mapa de Danos edificação RS12-00001, fachada 1 (a) e fachada 2 (b).

A edificação RS12-00003, que recebeu ações de manutenção entre os anos de 2011 e 2022 apresentou abrangência de danos bastante semelhante para a fachada oeste e norte, sendo de 37,88% e 44,47%, respectivamente. Cabe salientar que as fachadas não possuem a presença de elementos que possam obstruir a incidência solar direta sobre elas. A Figura 11 (a) traz o Mapa de Danos da fachada 1, de orientação solar oeste e, a Figura 13 (b) o Mapa de Danos da orientação norte. É possível identificar através das imagens que ambas as fachadas se encontram bastante degradadas.

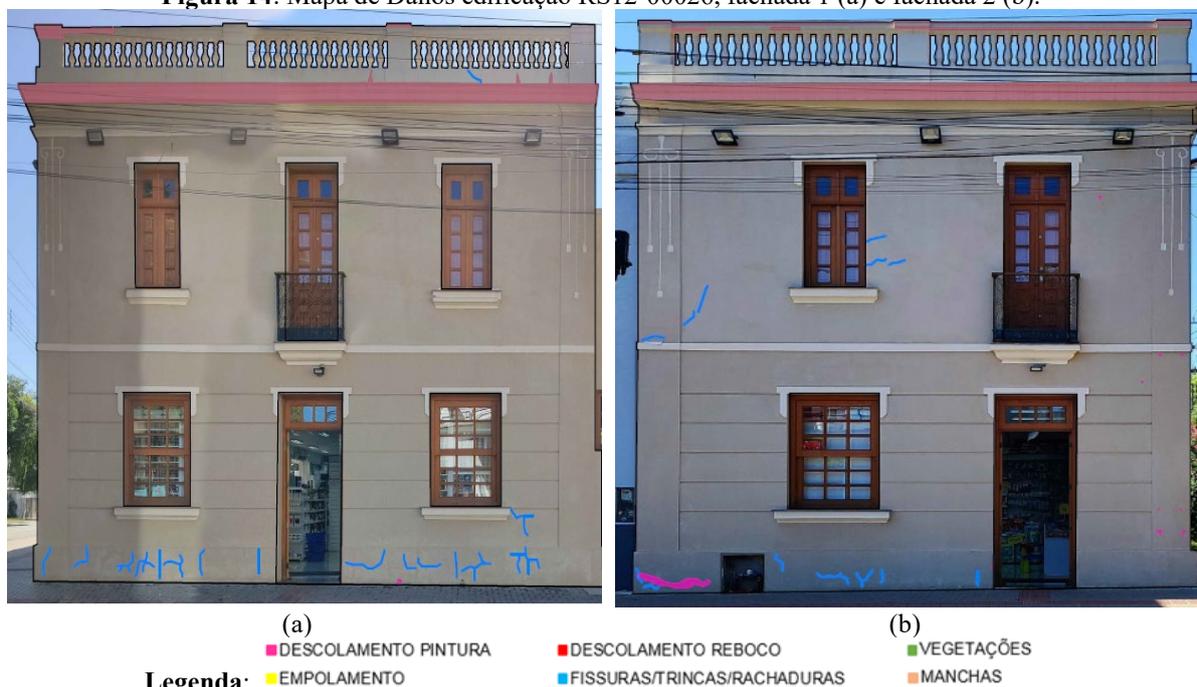
Figura 14: Mapa de Danos edificação RS12-00026, fachada 1 (a) e fachada 2 (b).

A edificação RS12-00026 recebeu manutenção entre os anos de 2019 e 2022 e se encontra em um ótimo estado de conservação, apresentando uma pequena variação percentual com relação a abrangência de danos, sendo de 4,91% para a fachada de orientação solar oeste e de 5,15% para a orientação norte. Na Figura 16 (a) está representado o Mapa de Danos da fachada de orientação oeste e na Figura 14 (b) da fachada de orientação solar norte. As duas fachadas apresentam de forma mais relevante as manifestações patológicas de manchas de

umidade/mofo/bolor e de fissuras. Cabe destacar que ambas estão livres de interferências que impeçam ou dificultem a incidência solar sobre estas.
