3.12 Levantamento das manifestações patológicas em diferentes métodos de pinturas em fachadas históricas pelotenses: estudo de caso Theatro Sete de Abril e Clube Caixeiral

INVESTIGAÇÃO DO PROCESSO DE DETERIORAÇÃO DE DOIS SISTEMAS DE PINTURA APLICADOS A DOIS IMÓVEIS TOMBADOS NO CENTRO HISTÓRICO DE PELOTAS.

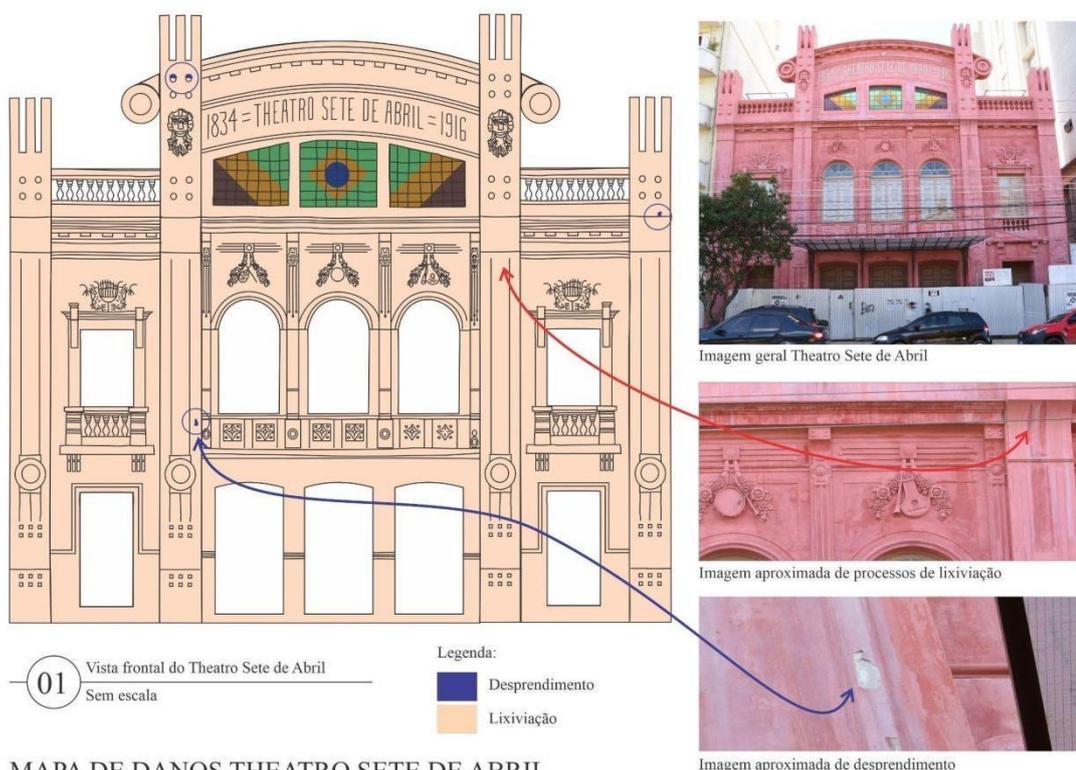
Figura 02 - Mapa de danos da fachada do Theatro Sete de Abril.

Os primeiros mapas de danos foram elaborados no mês de abril de 2022, conforme Figura 02 e 03, um ano após o término das pinturas. Na fachada do Theatro Sete de Abril reconheceu-se duas manifestações patológicas como o desprendimento, identificado na cor azul, e a lixiviação, indicada na cor rosa em toda a fachada. Esse dano é possivelmente o resultado do contato da água proveniente da chuva com a superfície com base de cal não curada devidamente, o que faz com que a água carregue o pigmento causando um desbotamento da cor e um efeito visual de escorrimento, como comenta Neutzling, Alves, Silva e Fonseca (2022). Essa identificação foi estabelecida por Breitbach (2009) quando em seu glossário explica que a “lixiviação é o transporte em meio líquido promovido pela ação da água da chuva sobre o filme de tinta seca”.

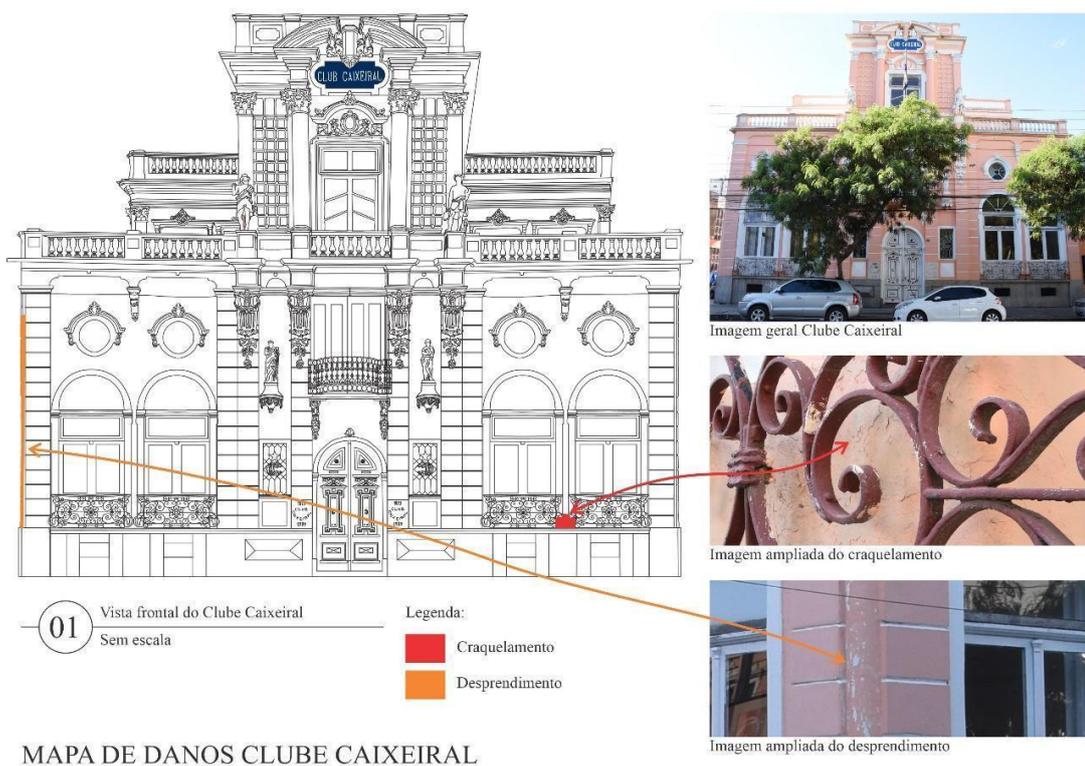
Figura 03 - Mapa de danos da fachada do Clube Caixeiral.

A elaboração do mapa de danos do Clube Caixeiral resultou na observação de craquelamento identificado pela cor vermelha no documento e desprendimentos definidos pela cor laranja. O dano identificado como craquelamento pode estar associado ao metal do gradil trabalhando e prejudicando a pintura nesse local da fachada. Já os desprendimentos podem estar associados com a localização da quina do edifício na esquina, onde há maior exposição a ventos e chuvas.

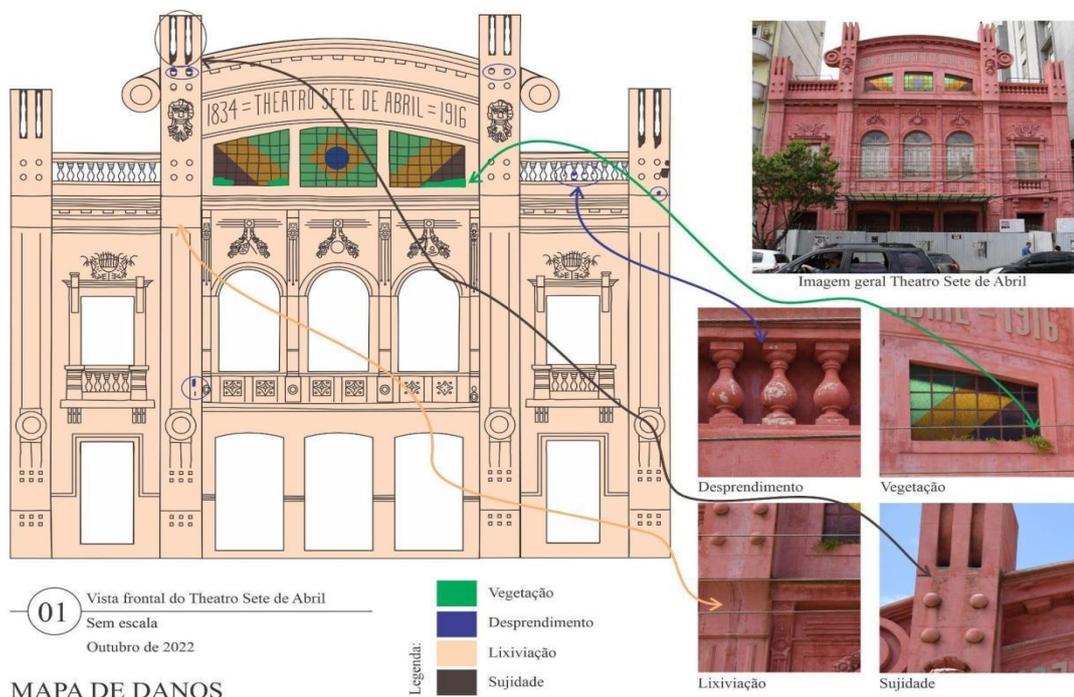
Figura 04 - Mapa de danos da fachada do Theatro Sete de Abril.

Em outubro de 2022, uma nova visita foi realizada no local das construções históricas no mesmo período vespertino da coleta de dados anteriores. O processo para realização das fotografias das fachadas foi igual ao mês de abril do mesmo ano. A câmera Nikon D5600 foi colocada em frente a elevação do Theatro Sete de Abril com o auxílio de um tripé constatando o início de alguns problemas de manutenção como a sujidade (cor marrom no mapa de danos) e o aparecimento de vegetação (cor verde).

As manifestações patológicas como a lixiviação e o desprendimento sofreram um agravamento, sendo a primeira com mais áreas de desbotamento e a segunda com novos pontos (cor azul) indicados no mapa de danos identificado na Figura 04.

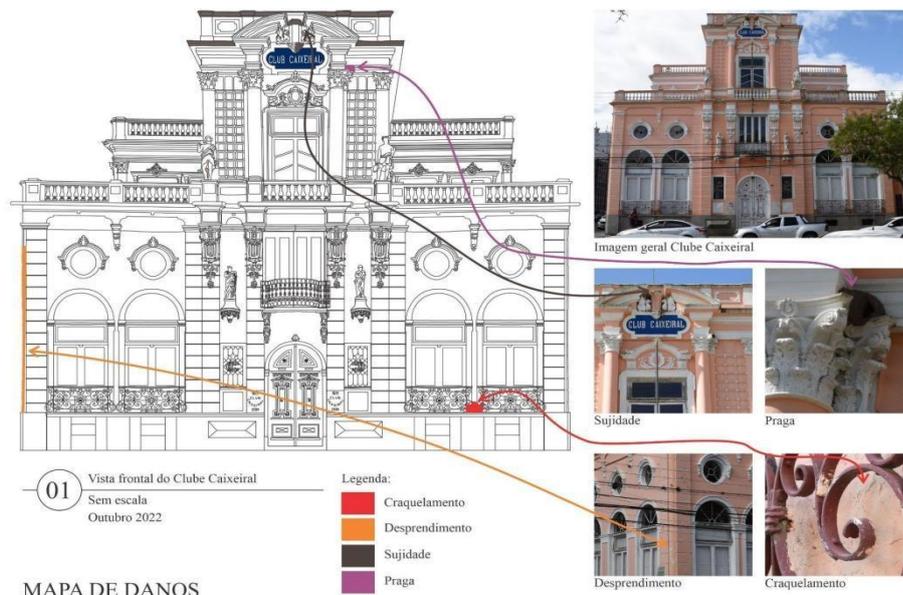
Figura 05 - Mapa de danos da fachada do Clube Caixeiral.

Na fachada do Clube Caixeiral, a visita observou sujidade (cor marrom) na platibanda do coroamento da fachada e em alguns ornamentos próximos e um ninho de passarinho (cor roxa) atrás de um capitel coríntio, demonstrados no mapa de danos presente na Figura 05. Essas novas manifestações patológicas são originárias de uma falta de manutenção da limpeza da fachada. Os outros danos, percebidos na primeira observação do local estão presentes, mas não apresentaram aumento.
