Dissertação

Aplicação de métodos de análise do estado de degradação em Fachadas de Edificações com Interesse Histórico em Santo Ângelo/RS

**Fernanda Pasqualotti**

**Pelotas, 2022**

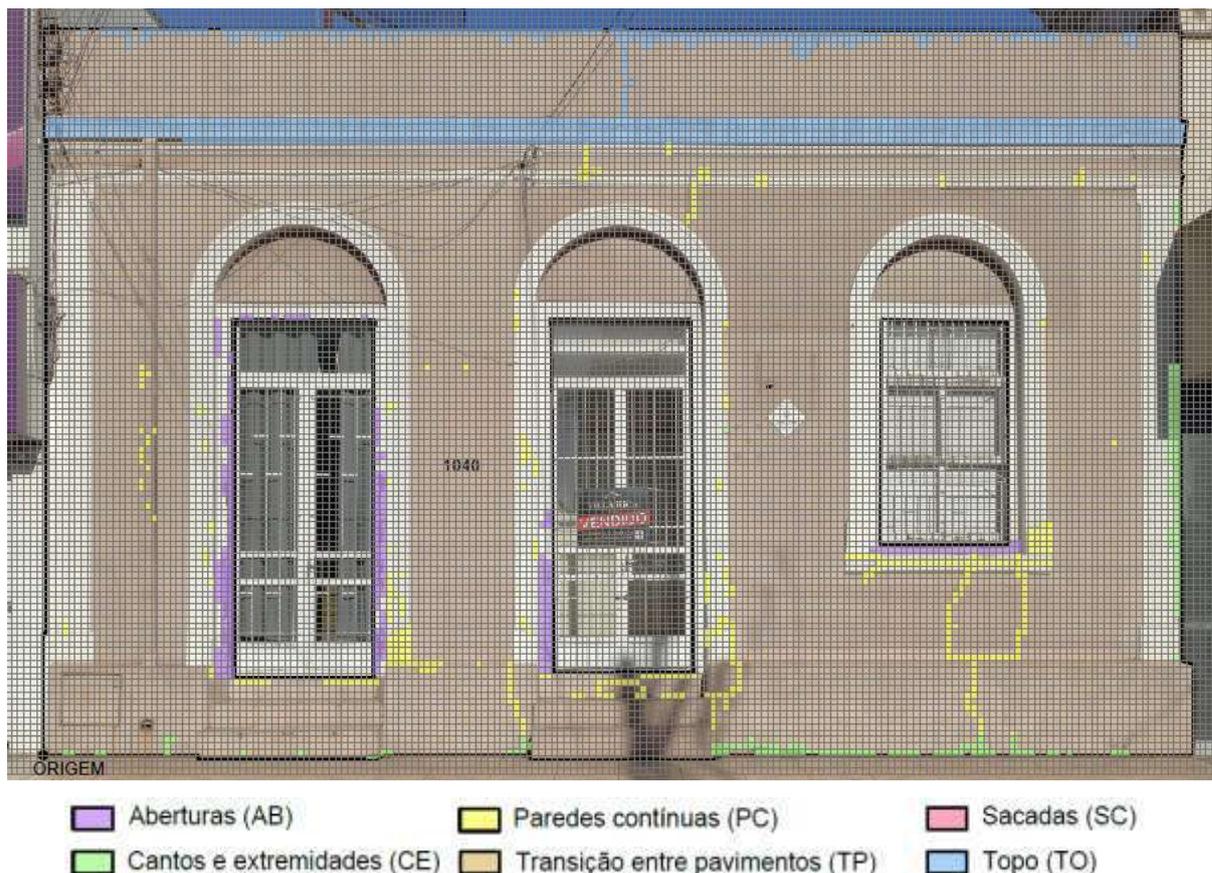
Figura 34. Danos nas regiões - edificação RS12-00016.

Após dividir a fachada em regiões, é necessário identificar as anomalias existentes em cada uma delas, conforme apresentado na Figura 34.

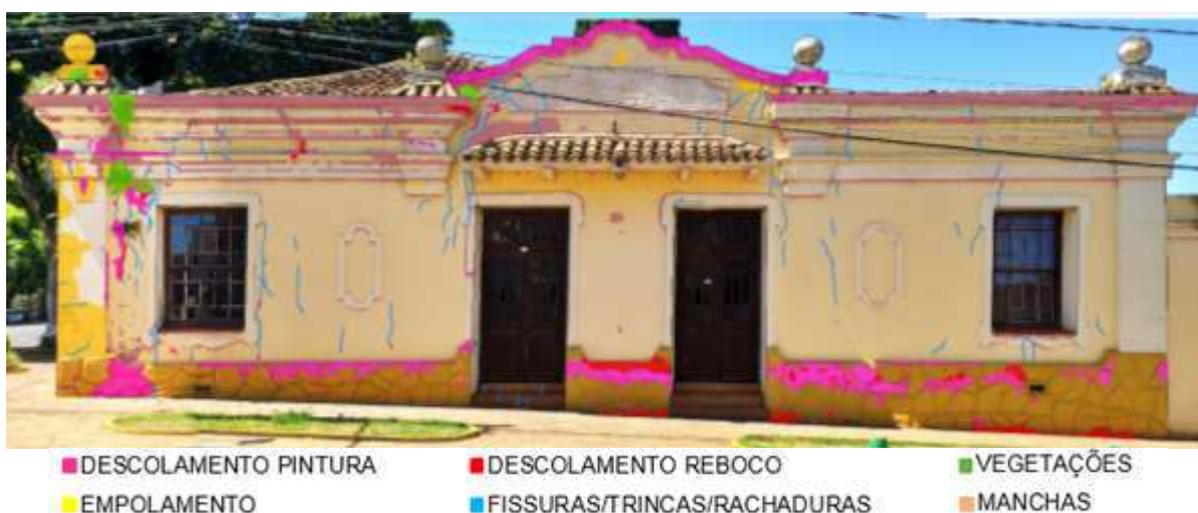
Figura 42. Mapa de Danos Fachada RS12-00001- fachada 2.

Através do Mapa de Danos foram feitas representações gráfico-fotográfica, identificando as manifestações patológicas por meio de hachuras (Figura 42) e calculada a abrangência de danos das 15 fachadas. Todos as representações são apresentadas no Apêndice B.

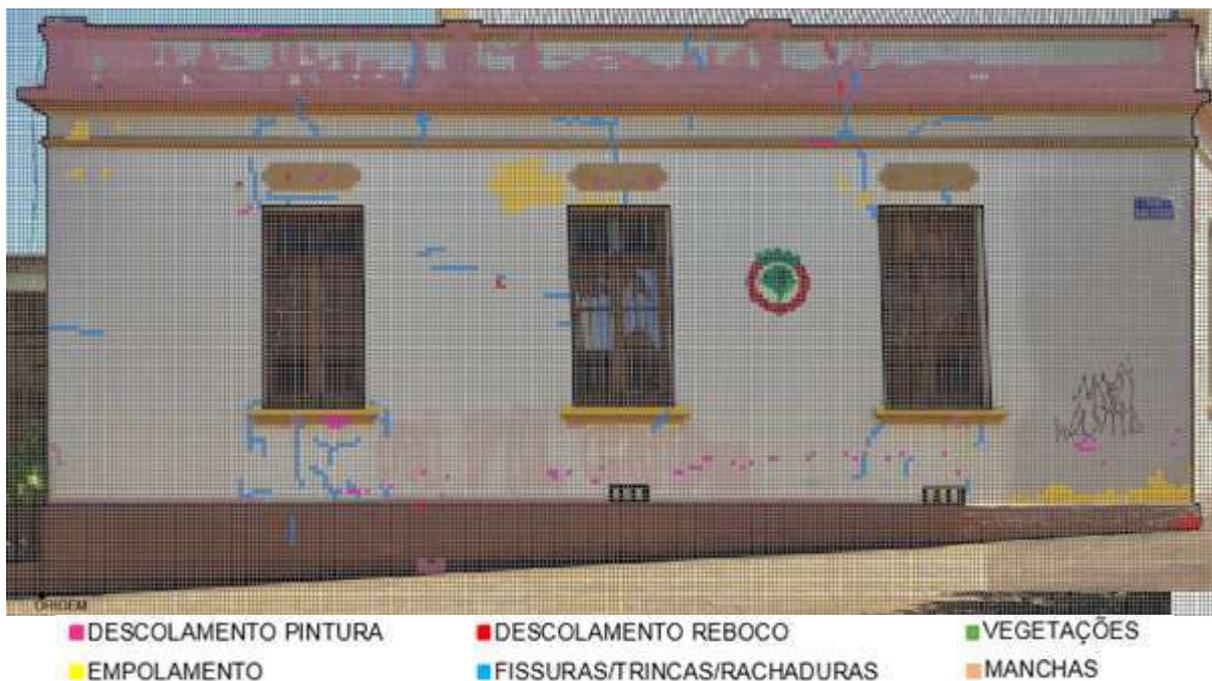
Figura 51. MMD da edificação RS12-00015.

Por fim o MMD da edificação RS12-00015 (Figura 51) representa as fachadas com orientação sul. É possível observar a predominância de manifestações patológicas do tipo manchas de umidade/mofo/bolor.

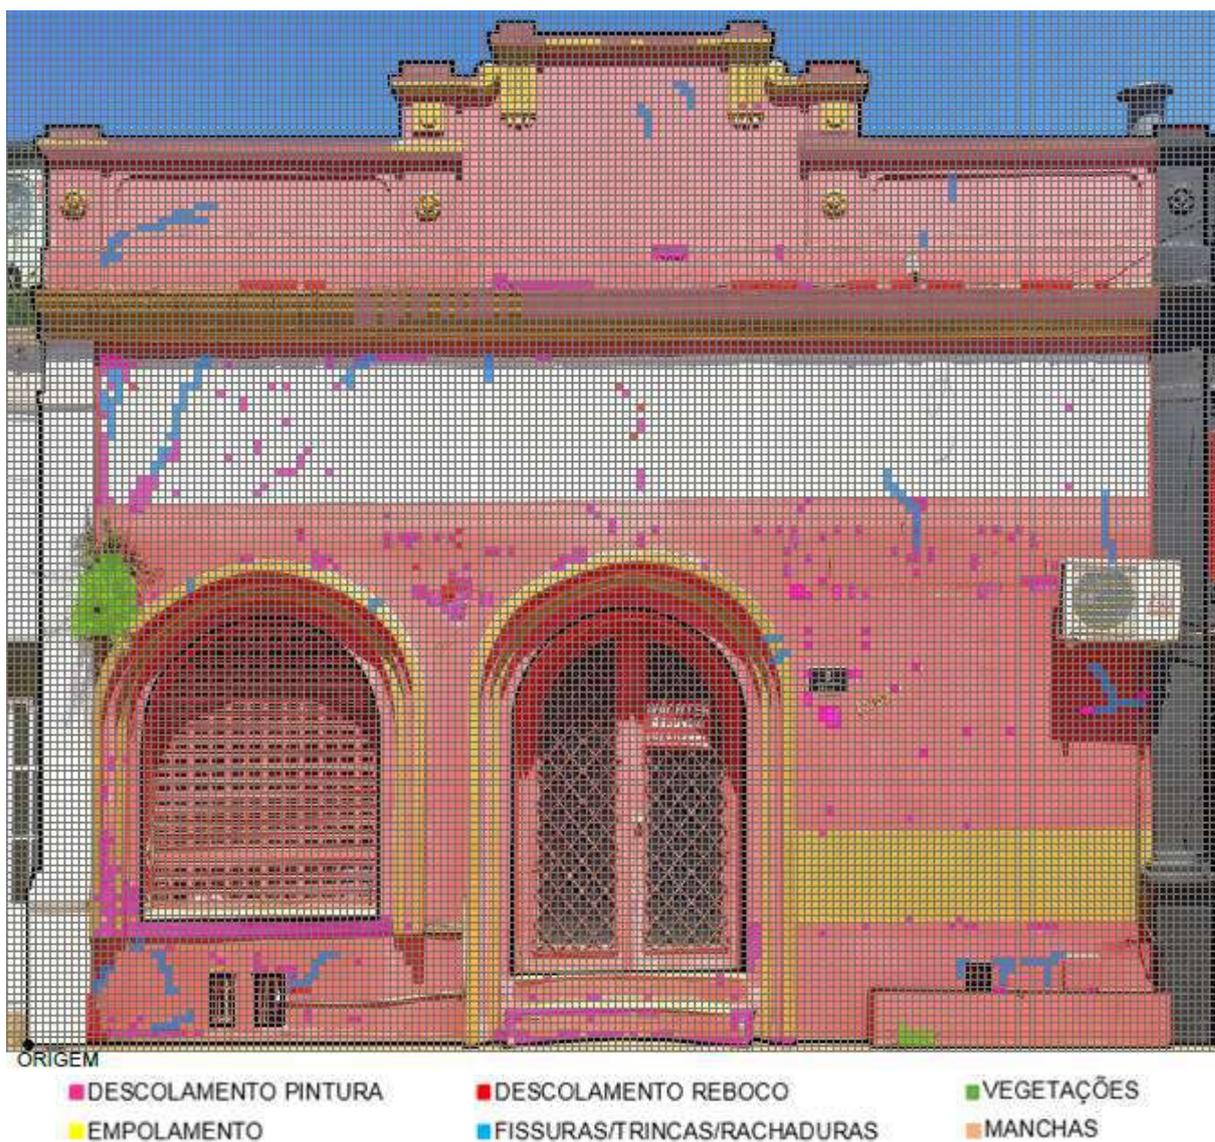
Figura 53. MMD da edificação RS12-00027 - fachada 2.

Tal condição fica ainda mais evidente quando observado o Conjunto Comercial Casa Franke, o qual foi construído na década de 1920, possuindo a mesma orientação solar (leste) e idade semelhante. Através das imagens das fachadas com a aplicação do MMD é possível identificar que a fachada 2 (Figura 53), que sofreu intervenção entre os anos de 2011-2019 possui um FDt de 9,07%, muito aquém do FDt da fachada 3 (Figura 54) que não passou por nenhum tipo de intervenção entre estes anos, possuindo um FDt de 40,34%.

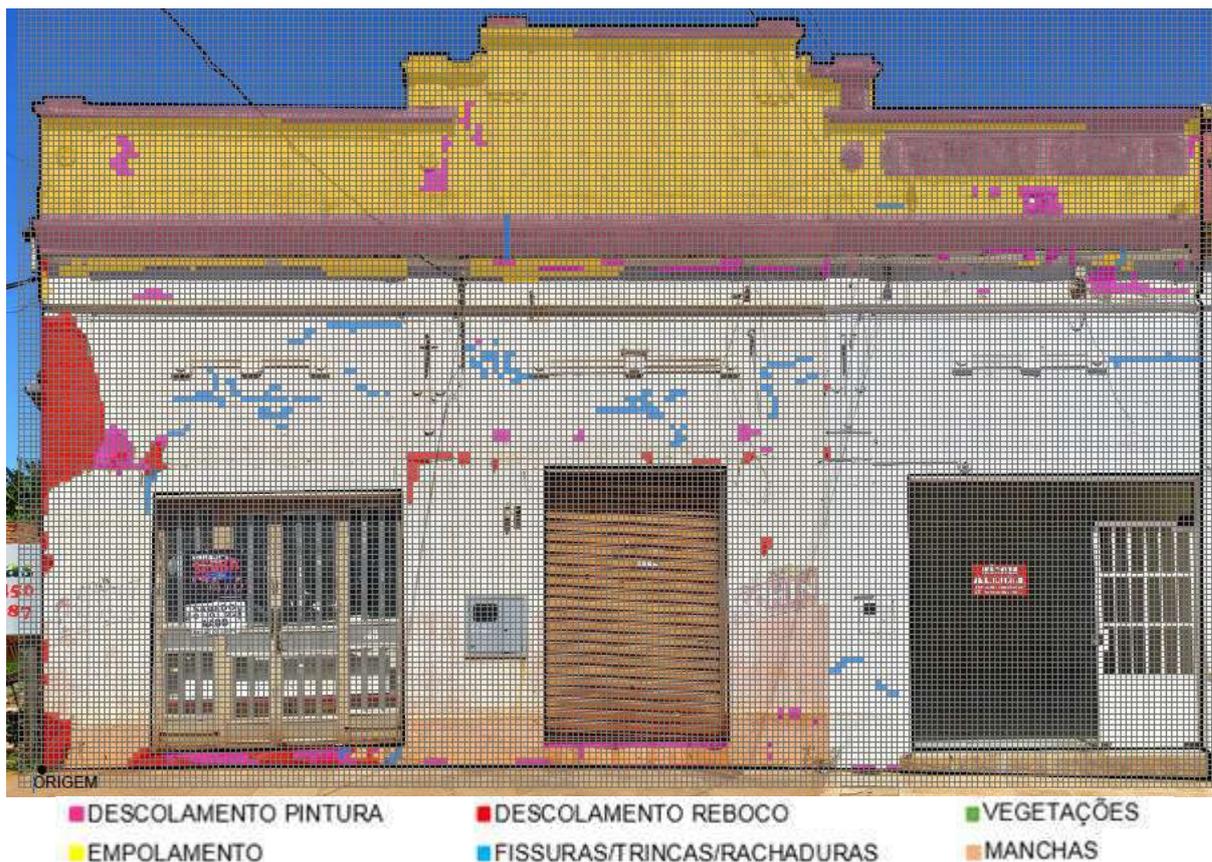
Figura 54. MMD da edificação RS12-00027 - fachada 3.

Quando comparados os dados do MMD de cada fachada do Conjunto Comercial Casa Franke (Figura 55), é possível observar que apesar das fachadas possuírem mesma orientação solar e idade de construção na década de 1920, as manifestações patológicas incidentes em cada fachada são diferentes. Enquanto a fachada 2, que recebeu manutenção entre os anos de 2011 e 2019 possui as manchas de umidade/mofo/bolor (4,54%) como dano de maior incidência, a fachada 3, que não recebeu manutenções durante um período de no mínimo 10 anos, o empolamento (21,30%) é a manifestação patológica mais representativa, seguida das manchas de umidade (13,01%). O cruzamento desses dados demonstra que, além da orientação solar, o período e qualidade da manutenção sofrida pela edificação influenciam severamente no surgimento e na intensidade das manifestações patológicas, pois ambas as fachadas possuem idade, materiais e técnicas construtivas semelhantes, além de mesma orientação solar.

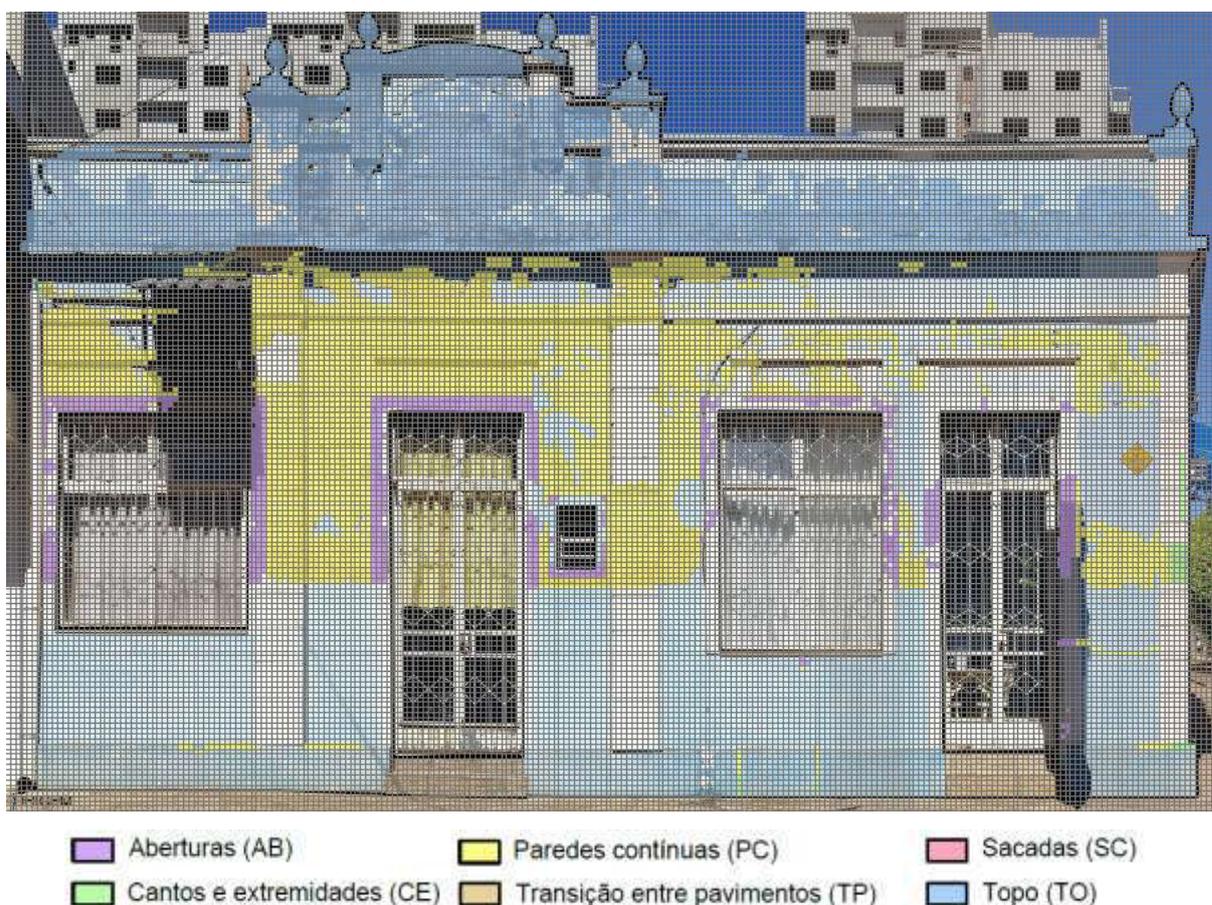
Figura 59. MMD regiões da edificação RS12-00039.

Como exemplo dos casos expostos, na Figura 59 o MMD com os danos por regiões da edificação RS12-00039, com orientação solar oeste, demonstrando a incidência das manifestações patológicas em cada região. A fachada apresenta maior incidência de danos no topo, seguido das paredes contínuas, aberturas e cantos e extremidades.

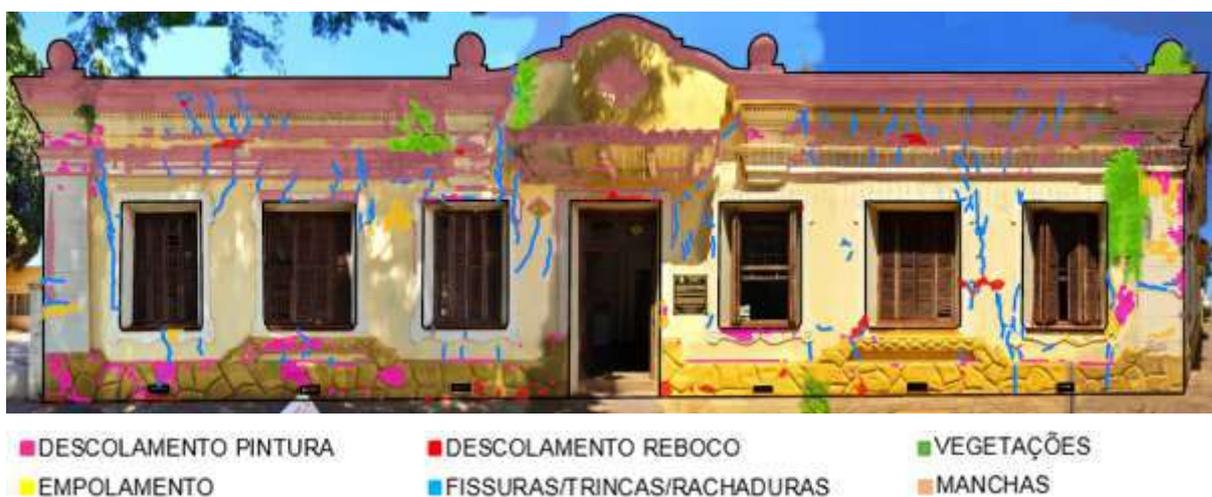
Figura 60. Edificação RS12-00001, fachada 1, orientação solar leste - Mapa de Danos.

Na Figura 60 o Mapa de Danos da fachada 1 da edificação RS12-00001, com orientação solar leste e, na Figura 61 imagem da fachada 2, com orientação solar norte. Através dos Mapas de Danos é possível identificar que ambas as fachadas possuem uma elevada quantidade de manifestações patológicas. Quando calculada a abrangência dos danos, a fachada com orientação solar leste apresentou um percentual de 28,04%, enquanto a fachada com orientação norte apresentou uma abrangência inferior, de 17,16%.

Com relação ao MMD, a fachada com orientação solar leste apresentou um percentual de FDT de 33,57%, enquanto a fachada de orientação norte obteve um FDT inferior, de 23,49%. A Figura 62 traz os dados do Fator de Danos (%) por manifestação patológica das duas fachadas. É possível observar que a fachada de orientação leste possui um percentual bastante elevado de manchas de umidade/mofo/bolor, quando comparada à de orientação norte. Tal condição pode estar relacionado à existência de árvores em frente a fachada leste, que dificultam a incidência solar sobre a fachada, provocando um aumento na retenção de umidade, enquanto a fachada norte não possui nenhum tipo de elemento que obstrua a incidência solar direta sobre ela.

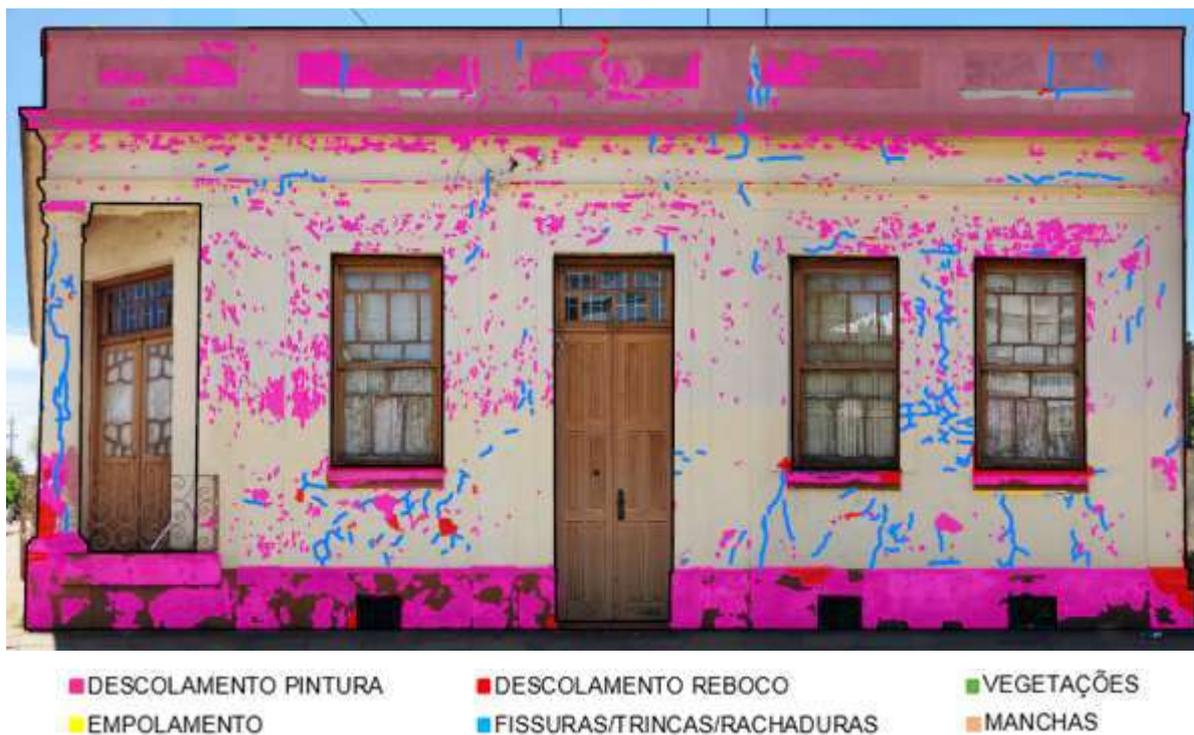
Figura 64. Edificação RS12-00003, fachada 1, orientação solar oeste - Mapa de Danos.

A edificação RS12-00003 apresentou abrangência de danos bastante semelhante para a fachada oeste e norte, sendo de 37,88% e 44,47%, respectivamente. Cabe salientar que nenhuma das fachadas possui a presença de elementos que possam obstruir a incidência solar, como exemplo de árvores densas ou edificações próximas. A Figura 64 traz o Mapa de Danos da fachada 1, de orientação solar oeste e, a Figura 65 o Mapa de Danos da orientação norte. É possível identificar através das imagens que ambas fachadas se encontram bastante degradadas.

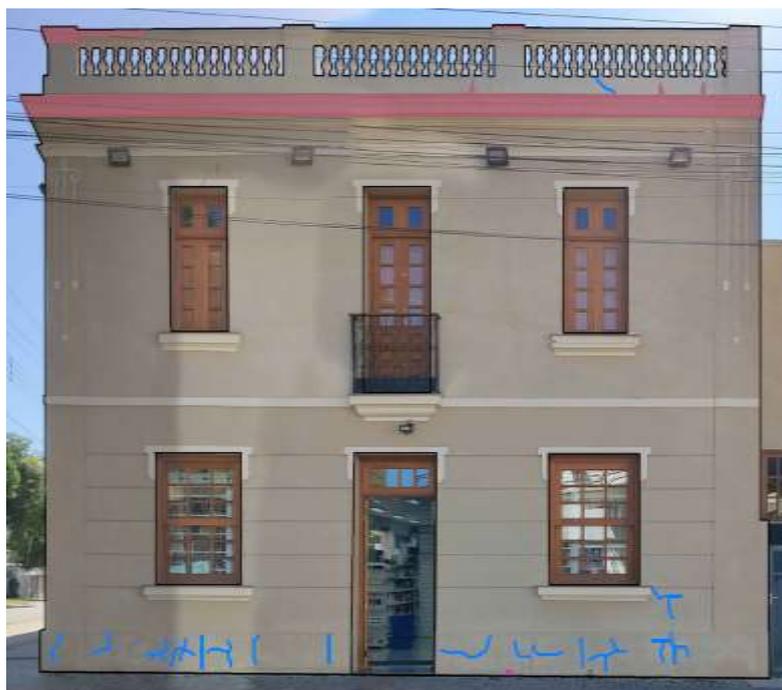
Figura 68. Edificação RS12-00026, fachada 2, orientação solar oeste - Mapa de Danos.

A edificação RS12-00026 recebeu manutenção entre os anos de 2019 e 2022 e se encontra em um ótimo estado de conservação, apresentando uma pequenas variação percentual com relação a abrangência de danos, sendo de 4,91% para a fachada de orientação solar oeste e de 5,15% para a orientação norte. Na Figura 68 está representado o Mapa de Danos da fachada de orientação oeste e na Figura 69 da fachada de orientação solar norte. As duas fachadas apresentam de forma mais relevante as manifestações patológicas de manchas de umidade/mofo/bolor e de fissuras. Cabe destacar que ambas fachadas estão livres de interferências que impeçam ou dificultem a incidência solar sobre estas.
