UNIVERSIDADE FEDERAL DE PELOTAS
Programa de Pós-Graduação em Arquitetura e Urbanismo

REINCIDÊNCIA DE DANOS EM PRÉDIO HISTÓRICO
PRESERVADO

Pelotas, 2011

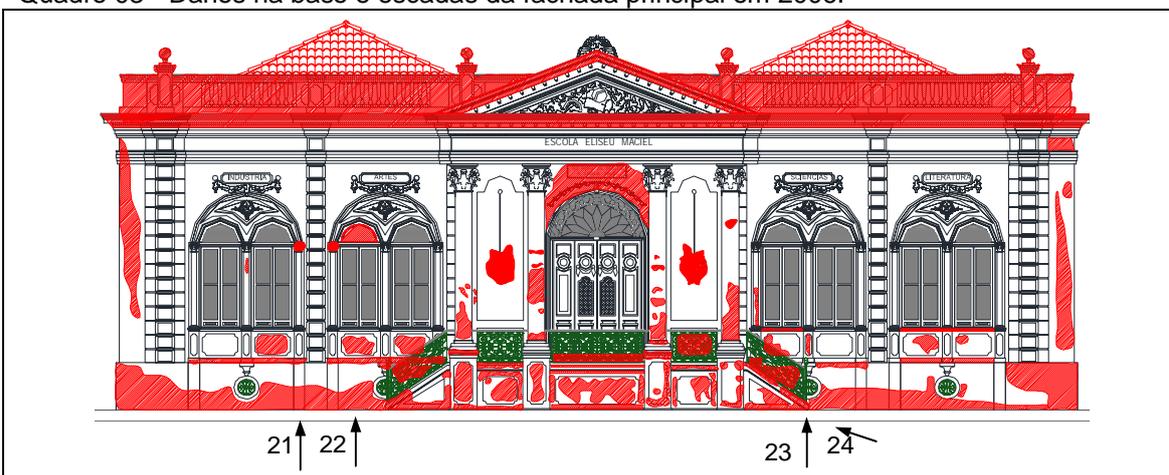
Figura 020 - Fachada principal – Indicação dos danos na base e escadas em 2006.
Fonte: autora, 2010.

Quadro 03 - Danos na base e escadas da fachada principal em 2006.

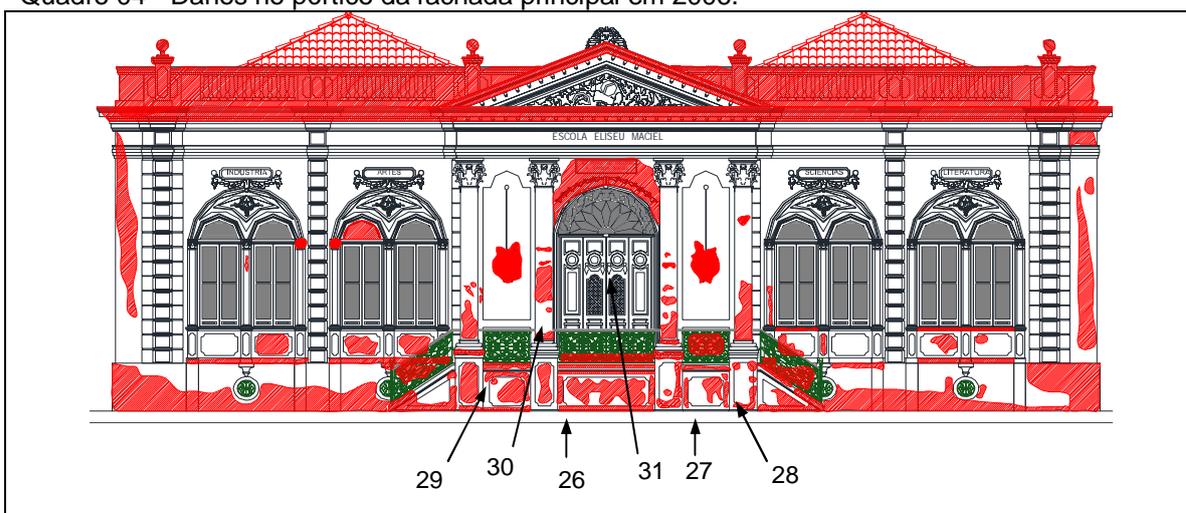
Figura 025- Fachada principal – Indicação dos danos no pórtico em 2006.

Quadro 04 - Danos no pórtico da fachada principal em 2006.

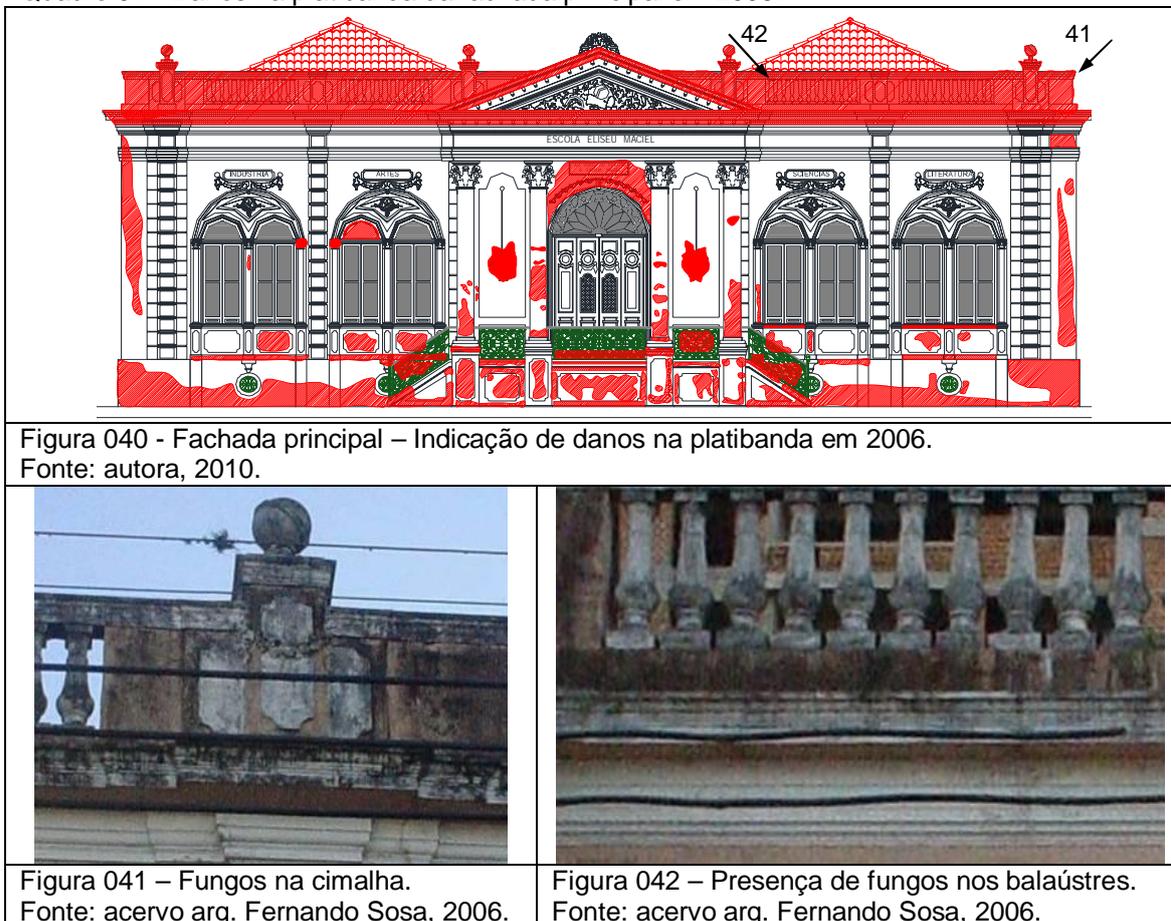
O quadro 07 apresenta as imagens fotográficas da platibanda, indicando as manifestações patológicas presentes. As figuras 041 e 042 estão indicadas na representação gráfica da figura 040. O dano do tipo fungos esteve presente no detalhe da cimalha (Fig. 041) e nos balaústres (Fig. 042).

Quadro 07 - Danos na platibanda da fachada principal em 2006.

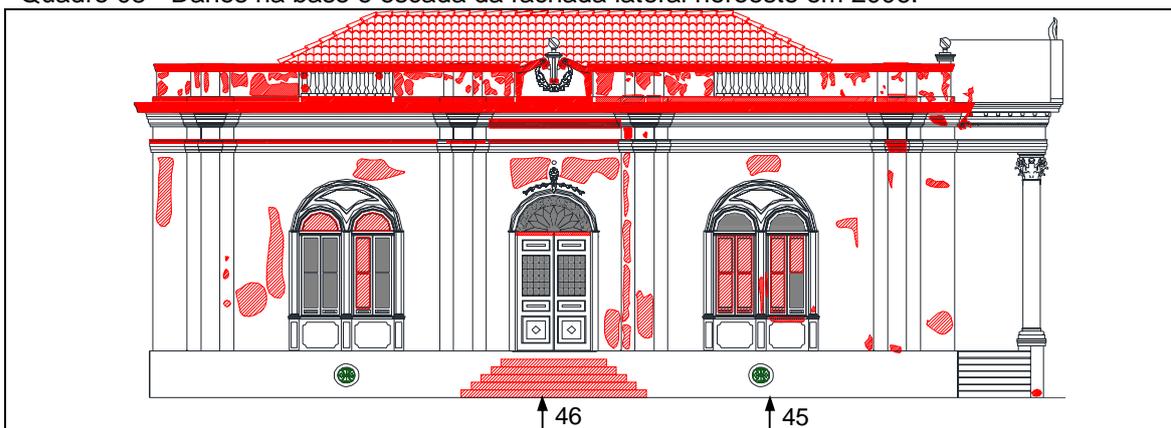
Figura 044 - Fachada lateral – Indicação dos danos na base e escada em 2006.

Quadro 08 - Danos na base e escada da fachada lateral noroeste em 2006.

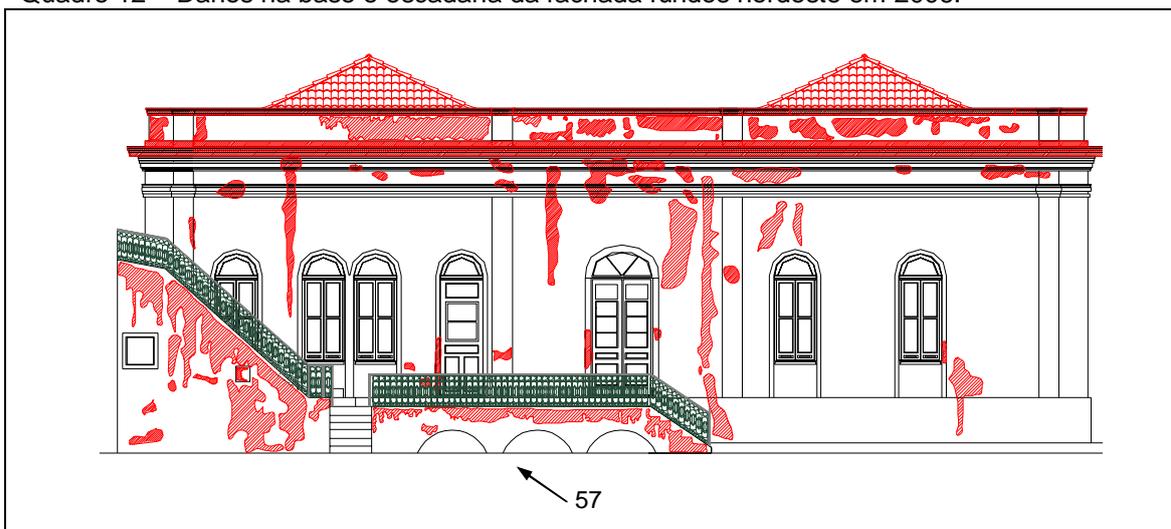
Figura 056 - Fachada fundos - Indicação dos danos na base e escada em 2006.
Fonte: autora, 2010.

Quadro 12 – Danos na base e escadaria da fachada fundos nordeste em 2006.

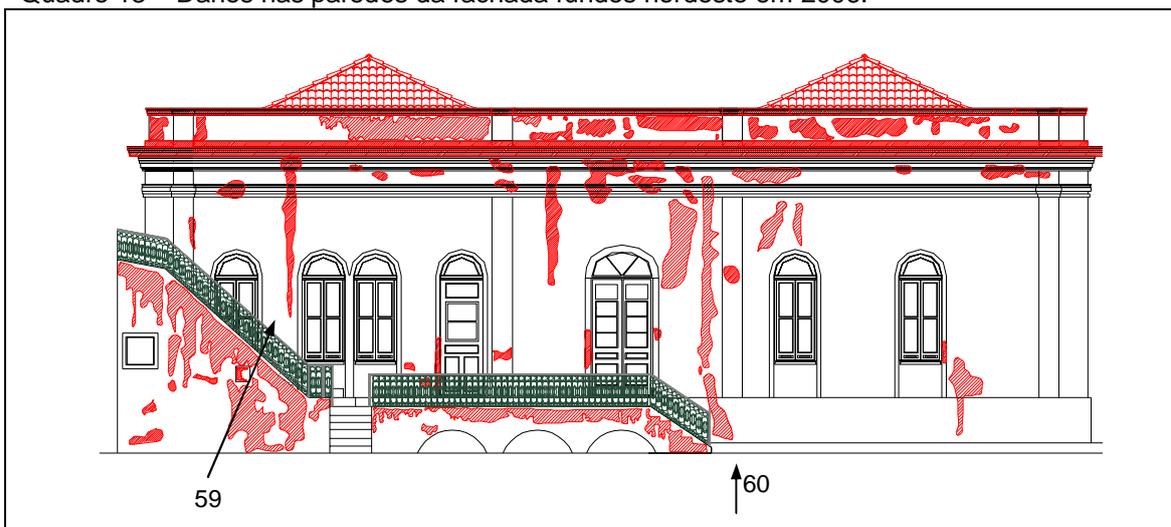
Figura 058 – Fachada fundos – Indicação dos danos nas paredes em 2006.
Fonte: autora, 2010.

Quadro 13 – Danos nas paredes da fachada fundos nordeste em 2006.

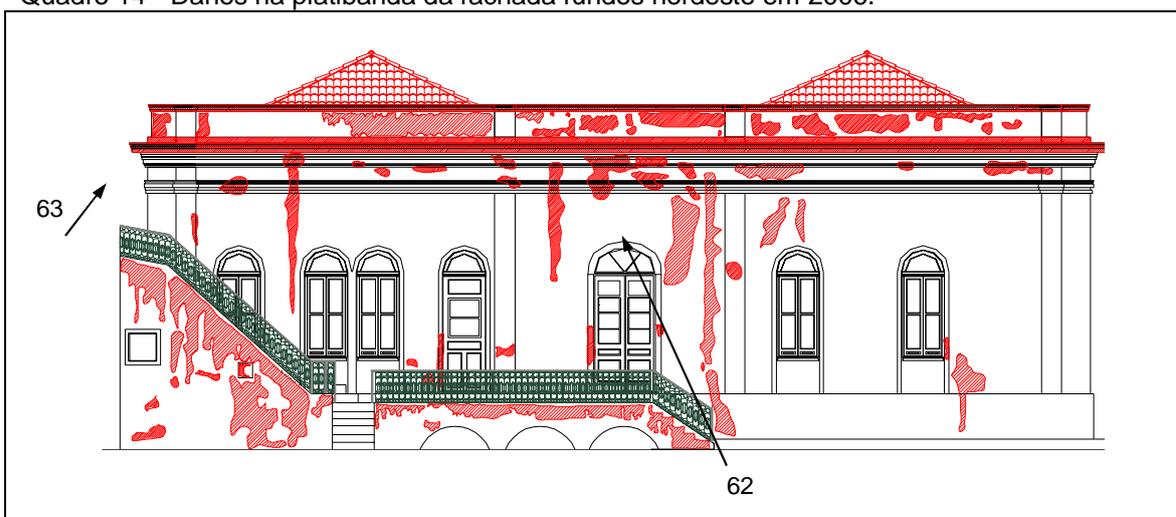
Figura 061 – Fachada fundos – Indicação dos danos na platibanda em 2006.
Fonte: autora, 2010.

Quadro 14 - Danos na platibanda da fachada fundos nordeste em 2006.

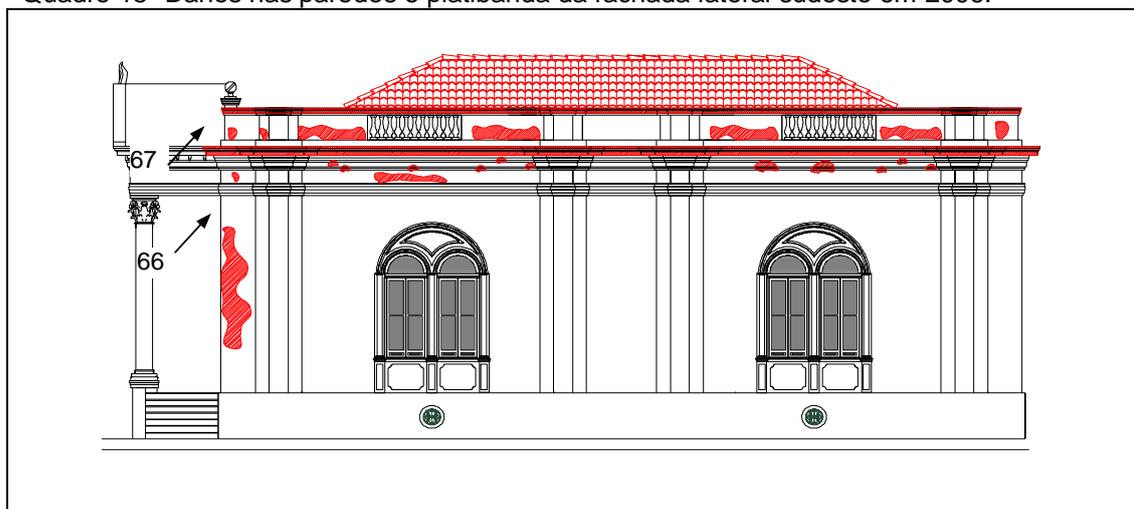
Figura 065 – Fachada lateral sudeste – Indicação dos danos nas paredes e platibanda em 2006.

Quadro 15- Danos nas paredes e platibanda da fachada lateral sudeste em 2006.

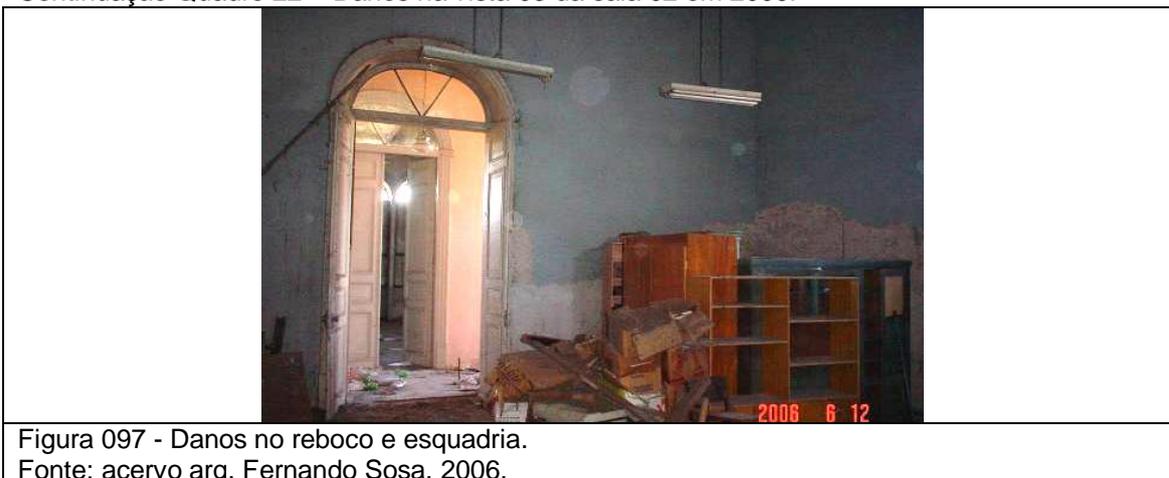
Figura 097 - Danos no reboco e esquadria.
Fonte: acervo arq. Fernando Sosa, 2006.

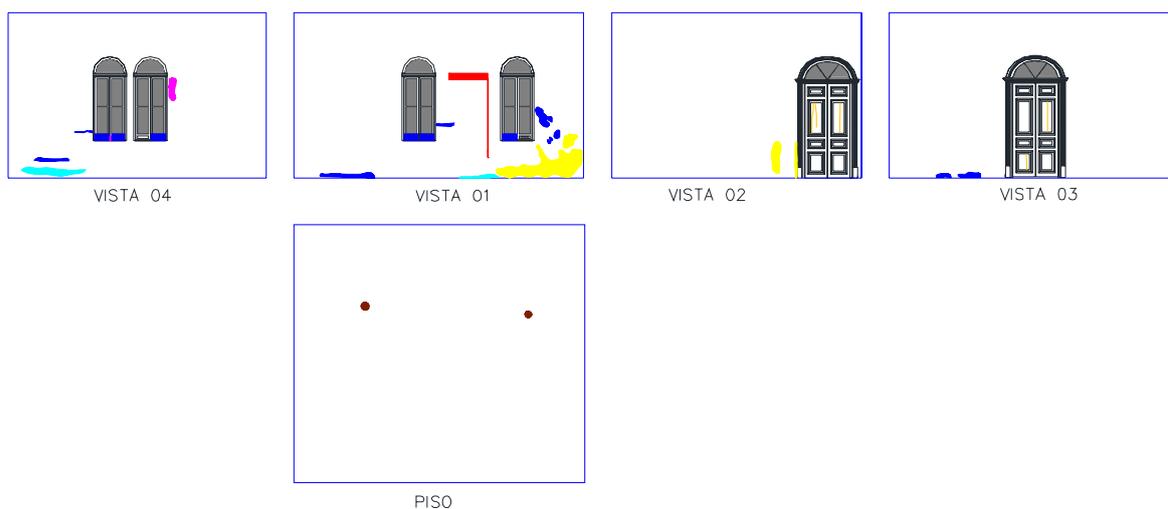
Figura 358 – Conjunto dos planos na sala 02 com danos em 2010.

Finalizando o levantamento das manifestações patológicas presentes na sala 02 está ilustrado o conjunto das anomalias em todos os planos através da representação gráfica do conjunto das vistas ortográficas (Fig. 358). Este mostrará a concentração das manifestações patológicas em determinados setores da peça e ainda ilustrará que neste ambiente não existe a continuidade de danos de um plano a outro.
