## ESTUDO DA INCIDÊNCIA DE MANIFESTAÇÕES PATOLÓGICAS EM FACHADAS HISTÓRICAS DO BAIRRO AREAL – PELOTAS

Diante do que foi apresentado, este trabalho teve como objetivo verificar o nível de degradação das fachadas de edificações históricas localizadas no bairro Areal através do levantamento das manifestações patológicas. Destaca-se a importância desta região para a história da cidade, portanto, extremamente necessário a investigação do estado de degradação da fachada destes bens. Este trabalho é um recorte da pesquisa “Estudo da incidência de manifestações patológicas em edificações na cidade de Pelotas”, desenvolvida pelo Núcleo de Estudos de Patologias e Materiais, da Faculdade de Arquitetura e Urbanismo da Universidade Federal de Pelotas.

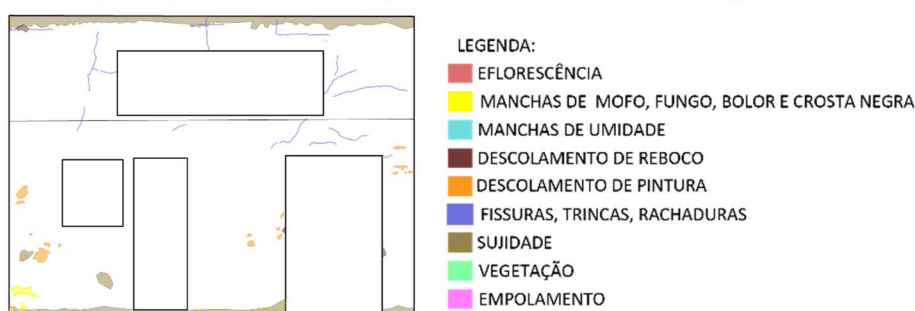
Figura 02 – Mapa de danos, edificação nº08.

No levantamento preliminar das fachadas localizados na poligonal de estudo, 30 edificações foram pré-selecionadas e a partir da utilização dos critérios indicados na Figura 1 foram selecionados 03 objetos de estudo para realização das etapas de levantamento visual, fotográfico e mapeamento das manifestações patológicas. Nas Figuras 02, 03, 04 é possível observar o resultado da aplicação do mapa de danos nas fachadas selecionadas para o estudo. O mapeamento está representado de acordo com a legenda presente na Figura 02. Destaca-se que os danos ocorrem principalmente no topo e na base das edificações.

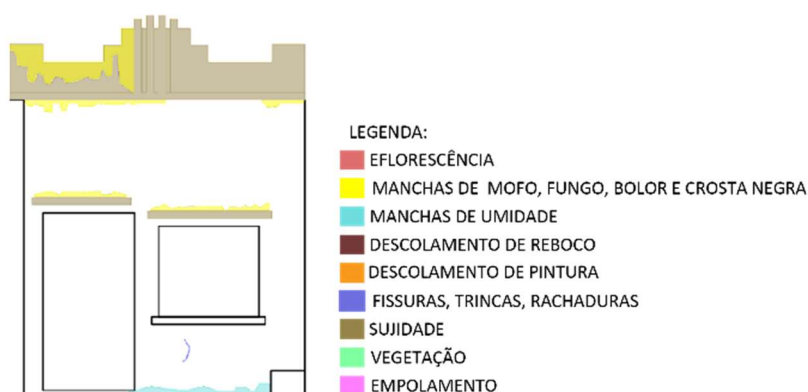
Figura 04 – Mapa de danos, edificação nº4256

Através do método quantitativo foi possível observar que a manifestações patológicas mais representativas nas fachadas foi sujidade. No que tange as questões de abrangência total de manifestações patológicas, foi possível observar que a abrangência total de manifestações patológicas da fachada da edificação 08 foi de 00,31%, da fachada da edificação 43,23 foi de 00,30% e da fachada da edificação 4256 foi de 00,312%. Desta maneira a edificação que apresenta maior processo de degradação foi 4256.
