Congresso Brasileiro de Patologia das Construções

AVALIAÇÃO DO ESTADO DE DEGRADAÇÃO DE FACHADAS DE EDIFÍCIOS ESCOLARES POR MEIO DE INDICADORES QUALITATIVOS E QUANTITATIVOS: ESTUDO DE CASO EM PELOTAS/RS

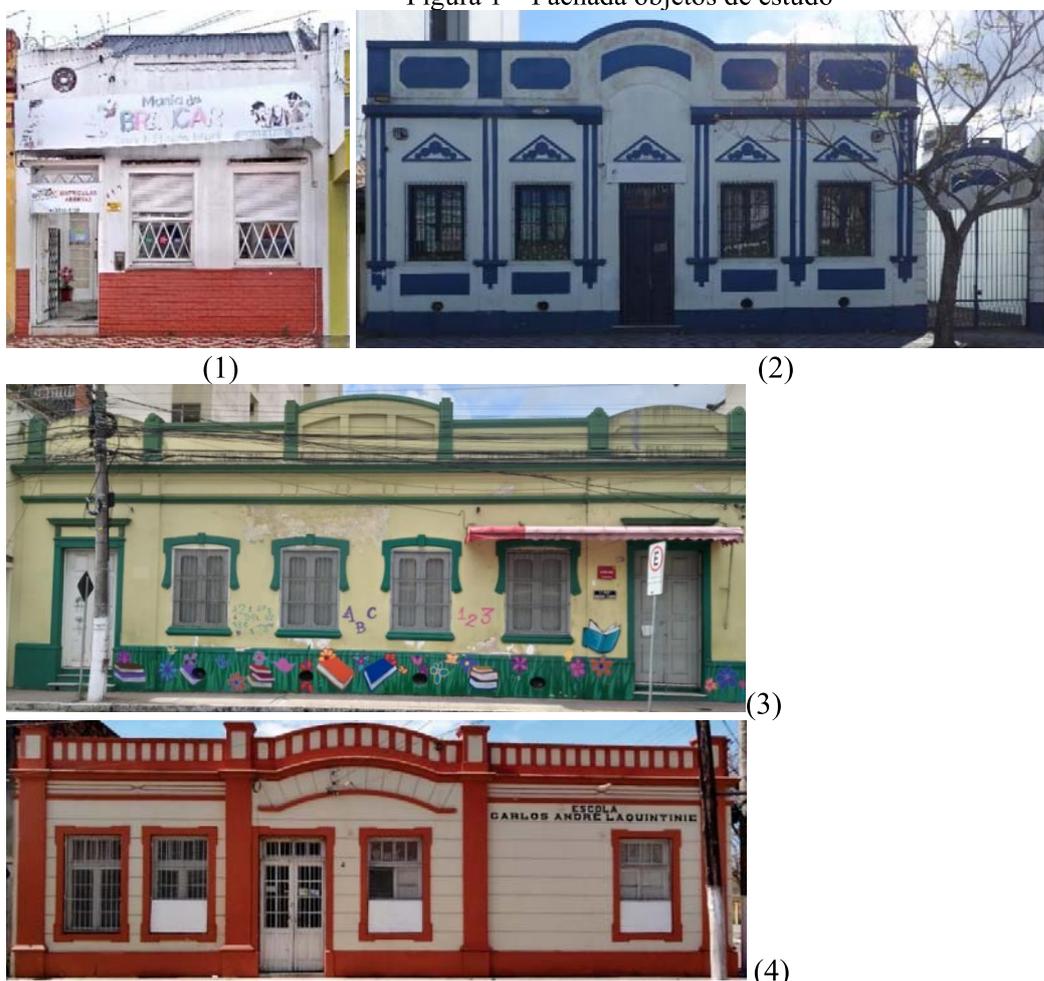
Figura 1 – Fachada objetos de estudo

Para a realização do presente do estudo foram escolhidos quatro imóveis com uso institucional os quais abrigassem escolas municipais e/ou estaduais da rede pública de ensino localizados na região central de Pelotas (Figura 1) com apenas 1 pavimento. As fachadas possuem orientação solar conforme a Tabela 1.

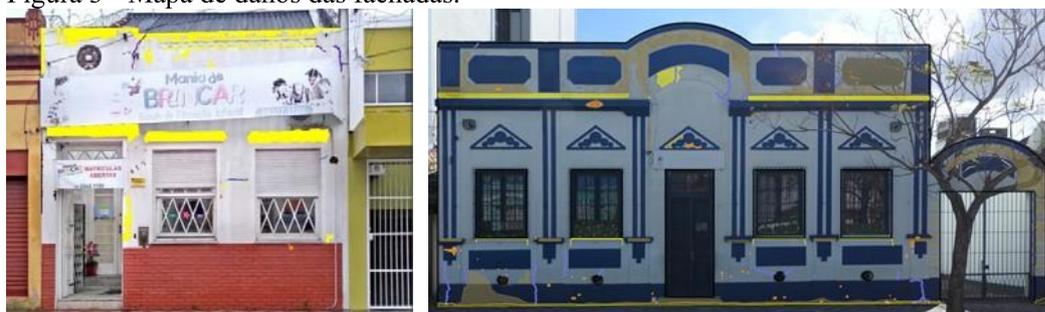
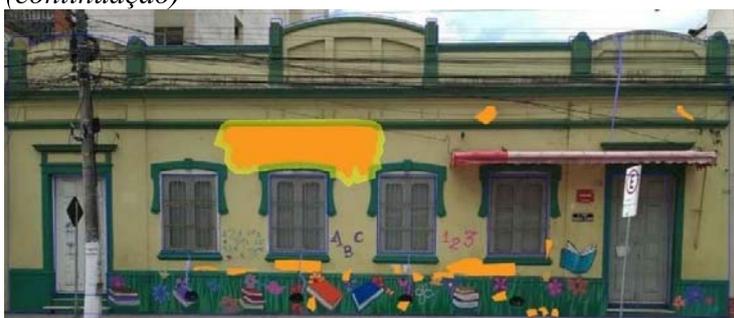
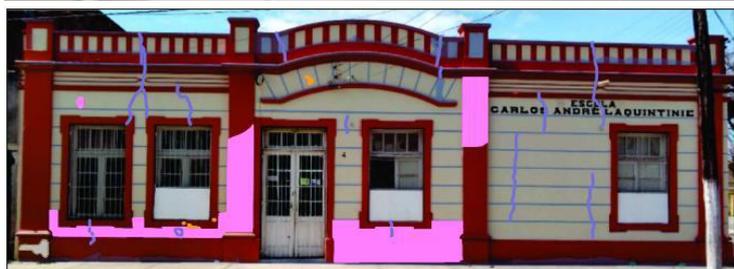
Figura 3 - Mapa de danos das fachadas.

Na Figura 3 são representados os mapas de danos das fachadas dos objetos de estudo. De acordo com o levantamento as manifestações patológicas mais representativas destaca-se na fachada 1 as manchas de umidade, mofo e bolor representando 8,21% de abrangência; na fachada 2 a sujidade com 8,52% de abrangência seguido das manchas de umidade, mofo e bolor com 2,14%; na fachada 3 a sujidade com 6,24% de abrangência seguido do descolamento de pintura com 5,02%; na fachada 4 a sujidade com 10,3% de abrangência seguido do empolamento com 9,5%. De maneira geral, a manifestação patológica mais representativa nas fachadas estudadas foi a sujidade.

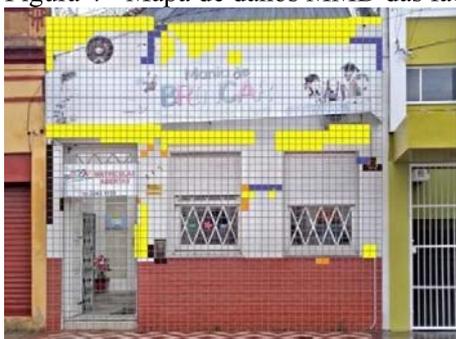
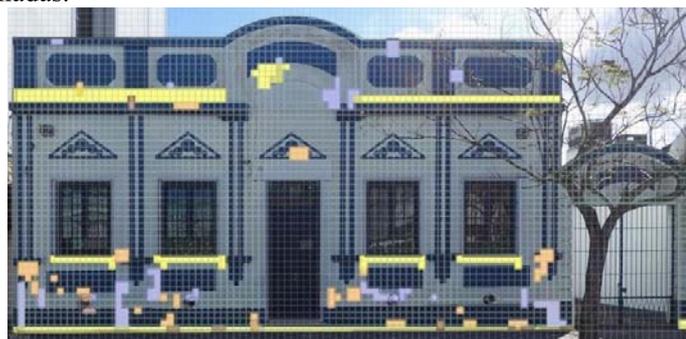
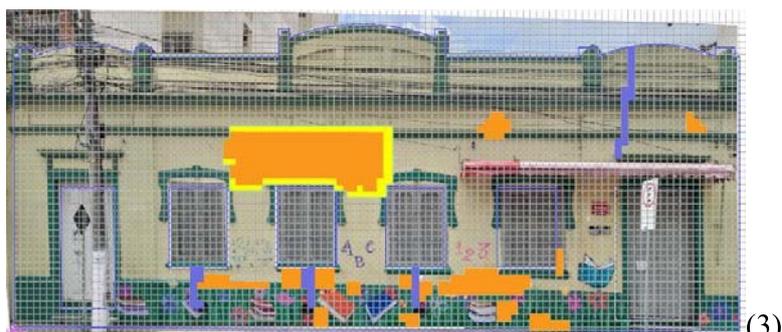
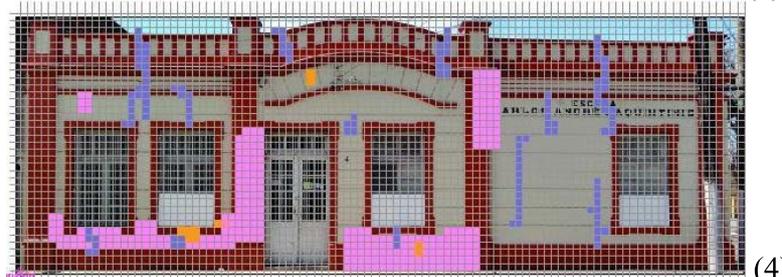
Figura 4 - Mapa de danos MMD das fachadas.

O mapa de danos adaptado aos critérios do método MMD com sobreposição de malha e mapeamento das áreas danificadas estão representados na Figura 4. No cálculo do Fator de Dano Total (FDt) das fachadas (Tabela 2), o FDt da fachada 1 foi de 21,26%, da fachada 2 de 11,31%, da fachada 3 de 15,52% e da fachada 4 de 15,76%. A fachada 1 e 2 apresentaram maior número de manchas de umidade, mofo e bolor, é importante destacar estas fachadas possuem orientação solar sudeste fator que pode acarretar o surgimento deste tipo de manifestação patológica. A fachada 3 apresentou um elevado valor de descolamento de pintura (8,27%) em vista de problemas decorrentes com a cobertura e infiltrações.

Na fachada 1 a região do topo é a mais degradada com 1,74%. Na fachada 2 a região aberturas é a mais degradada com 2,72%. A fachada 3 apresentou baixos níveis de degradação e não foi possível demonstrar a região mais degradada. Na fachada 4 a região mais degradada são as paredes contínuas com 1,15%. Diante do que foi apresentado, é possível destacar que em geral não há região mais degradada em comum entre as fachadas analisadas.
