## CARACTERIZAÇÃO MICROESTRUTURAL DE UM NOVO AÇO PATINÁVEL

### 1. INTRODUÇÃO

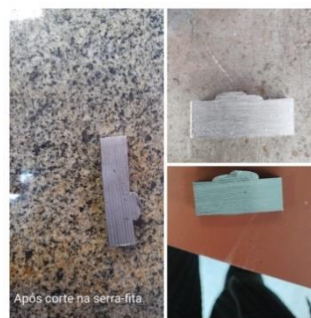
A Figura 1 mostra as amostras após o corte, é evidente que os dentes da serra causam profundos sucros no metal, isso requer mais atenção no início do lixamento. Fazendo uso de uma lixadeira manual que utiliza a água como fluido refrigerante, pois a retirada de material da superfície ocorre por cisalhamento, durante o processo, o fluido possibilita o resfriamento da interface lixa e peça. Depois de realizado o corte as amostras foram lixadas, utilizando uma sequência de lixas com as granulometrias 60 até 2000. Em seguida polida com alumina 1 e depois 0,5 micrometros.

Figura 1 Amostras após o corte na serra-fita; Fonte: Autores.

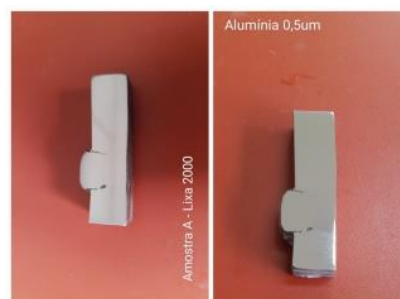
Após atingir-se o acabamento desejado para a análise Figura 2, por meio da sequência de lixas, as amostras foram polidas e atacadas.

Figura 2 Amostra A aço inovador e o polimento com alumina 0,5 micrômetro; Fonte: Autores.

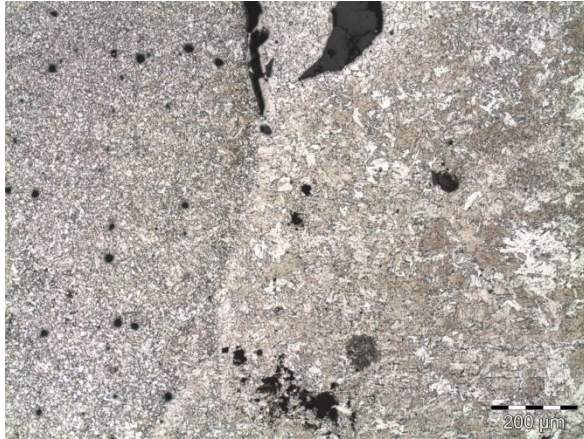
A Figura 3 exibe uma microestrutura de transição do metal base(BM), zona afetada pelo calor(ZAC) e metal de solda (WM) com varias tonalidades do aço novo patinável. Composta ferrita com segunda fase não-alinhada, ferrita poligonal intragranular, ferrita acicular, agregado ferrita-carboneto.

Figura 3 Amostra A aço inovador zona de transição metal base(BM), zona afetada pelo calor (ZAC) e Metal de solda (WM). Fonte: Autores.

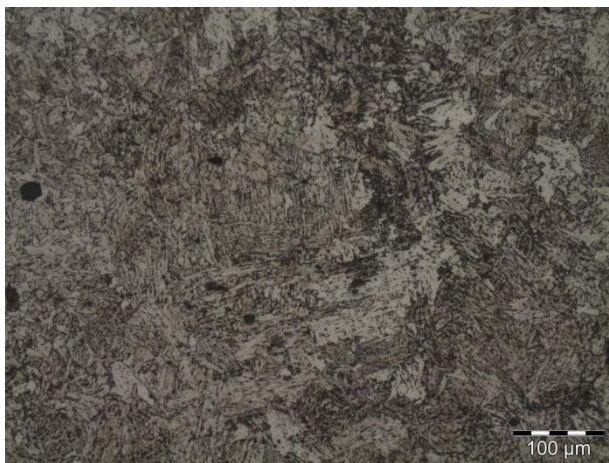
A Figura 4 exibe uma microestrutura do metal de solda (WS- Welding Steel) com varias tonalidades do aço novo patinável, ferrita com segunda fase não-alinhada.

Figura 4 aço novo região do metal de solda (WM) microscópio óptico com aumento de 200x; Fonte: Autores.

1. O metal de solda consiste de ferrita de Widmanstätten, ferrita com segunda fase não-alinhada e ferrita acicular
2. O metal de base é constituído por ferrita, ilhas de perlita precipitados de segunda fase.
