ESTABELECIMENTO DE MARCO ALTIMÉTRICO PARA CARACTERIZAÇÃO DE BACIA HIDROGRÁFICA URBANA EM PELOTAS - RS

LAURA SCHWARTZ LEITE¹; VICTÓRIA DE SOUZA WOJAHN²; NELVA BUGONI RIQUETTI³; RAUL ODONE AZEVEDO GONÇALVES⁴; SAMUEL BESKOW⁵; TAMARA LEITZKE CALDEIRA BESKOW⁶

1. INTRODUÇÃO

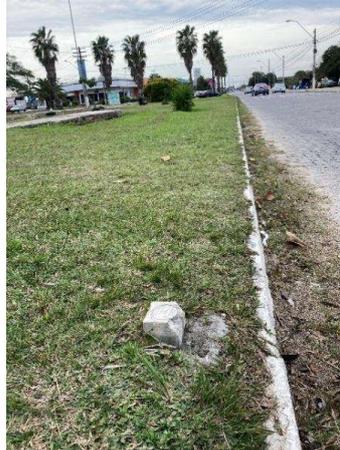
Figura 1- Marco M18.

Inicialmente procedeu-se a escolha do local em que seria implantado o marco de referência altimétrica, também denominado de Referencial de Nível (RN), da área experimental. A escolha se baseou na definição da seção de controle para monitoramento do nível de água do canaleta, a ser estabelecida na rua General Argolo esquina com a rua Almirante Barroso. Em seguida, foi consultada a Monografia de Marcos Geodésicos, documento este produzido em 2020 por uma empresa contratada pelo SANEP em parceria com a Prefeitura Municipal de Pelotas e que descreve o mapeamento das redes planimétrica e altimétrica do sistema geodésico e geométrico do Município de Pelotas. As referidas redes contam com 35 marcos, os quais foram analisados de modo que fosse identificado aquele mais próximo ao local escolhido para implantação do RN, e que serviria de referência para o transporte de altitude. Constatou-se que os marcos M18, M19 e M20 estavam geograficamente próximos ao local e uma visita foi realizada para checar o estado de conservação dos mesmos, tendo sido escolhido, então, o marco M18 (Figura 1), cuja altitude geométrica é de 3,150m.

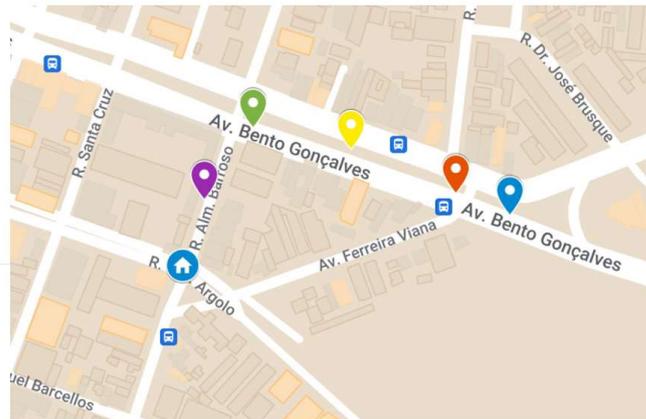
Figura 2 - Mapa das estacionadas do equipamento.

O transporte de altitude do M18 para o RN foi realizado seguindo recomendações da Norma Brasileira (NBR) nº 13.133/2021, que regulamenta a execução de levantamentos topográficos. O método empregado foi o do nivelamento geométrico composto por visadas iguais e contranivelamento, de modo que fosse possível estimar o erro cometido no levantamento e, posteriormente, efetuar a sua correção. Um esquema ilustrando o trajeto percorrido pode ser visualizado na Figura 2. A distância entre M18 e o RN foi estimada através da ferramenta Google Maps e pontos intermediários foram pré-definidos de modo que as visadas de ré e vante fossem o mais equidistantes possíveis dentro do limite de 80m indicado pela NBR e considerando a viabilidade do trajeto.

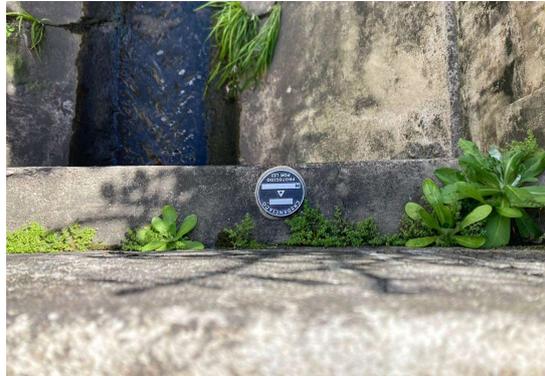
Figura 3 - Referência de nível (RN) instalado no Canaleta da Argolo.

Na Tabela 1 pode ser observada uma síntese das leituras de ré e de vante obtidas durante o nivelamento e o contranivelamento, assim como as altitudes calculadas para os pontos de vante. Verifica-se que no trajeto percorrido entre o M18 e o ponto 4 existe uma elevação de altitude, condizente com a percepção do terreno no local. Do ponto 4 para o RN, no entanto, a altitude calculada reduz e isso ocorre porque existe, declive perceptível entre os dois pontos e, também, porque o RN foi instalado dentro do canaleta (Figura 3), em cota inferior à da rua.

A altitude calculada para o RN no nivelamento foi de 3,673m. No contranivelamento, a altitude calculada para M18 foi de 3,150m, indicando que não houve erro cometido, visto que a altitude calculada resultou em valor igual da altitude de partida do referido marco. Como não houve erro cometido, não foi necessário avaliar o erro tolerável nem proceder a correção da altitude do RN. Este resultado pode estar relacionado a diversos fatores, mas destaca-se o fato de o equipamento ser novo na ocasião, tendo sido calibrado poucos dias antes do levantamento ser realizado.
