## IDENTIFICAÇÃO DAS CONDIÇÕES DE PERDA DE ÁGUA EM CAMPUS UNIVERSITÁRIO

O estudo foi desenvolvido nas instalações hidráulicas do Campus Porto, pertencente à Universidade Federal de Pelotas, que apresenta área construída superior a 25.000 m<sup>2</sup>, com 140 bacias sanitárias, 106 lavatórios, 14 mictórios, 10 pias e 2 chuveiros. Tendo como objetivo identificar patologias associadas à perda de água, o estudo buscou indicar oportunidades à instituição de ensino para a obtenção de maior eficiência no abastecimento hidráulico, reduzindo custos operacionais e amenizando impactos socioambientais negativos associado ao seu funcionamento.

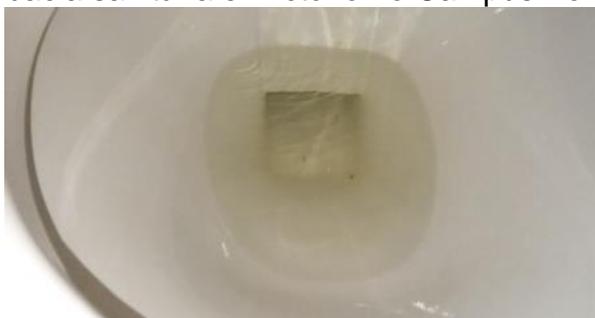
Figura 1: Vazamento em bacia sanitária. Fonte: Autores.

A perda de água apresentada na Figura 1 foi verificada no banheiro masculino localizado no pavimento térreo no bloco B. O vazamento se caracteriza como um filete de água contínuo, com diâmetro de até 2 mm, proporcionado por falha de estanqueidade no obturador ou na válvula de boia. Nestas condições GONÇALVES *et al.* (2005) estimam a perda diária a partir de 144 litros, o que representa aproximadamente 52 m<sup>3</sup> de água ao ano.

Considerando a vistoria realizada na instalação predial e os potenciais de economia apontados por GRISOLIA (2015), é possível afirmar que pequenas alterações nos aparelhos sanitários e a aplicação criteriosa de um plano de manutenções seriam capazes de reduzir o consumo anual do Campus Porto em aproximadamente 3.163 m<sup>3</sup>. Esta redução seria obtida pela utilização de descarga

de 3 e 6 litros nas 140 bacias sanitárias, redutores de vazão nos 43 lavatórios do primeiro e segundo pavimentos dos blocos A e B, utilização de válvula temporizada nos mictórios tipo calha e a aplicação eficiente do plano de manutenções predial.

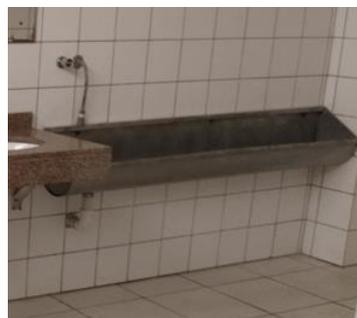
Figura 2: Vazamento em mictório. Fonte: Autores.

O vazamento de água apresentado na Figura 2, cujo aparelho sanitário pertence ao mesmo banheiro da bacia sanitária indicada na Figura 1, pode indicar uma correlação entre o surgimento de patologias com o contínuo uso dos aparelhos sanitários, visto que este é o único banheiro disponível para utilização no local.

A perda de água no mictório se caracteriza como um gotejamento lento, com aproximadamente 5 gotas por minuto. A conformação do aparelho sanitário possibilitou a medição do volume de água perdido pelo vazamento. A água do

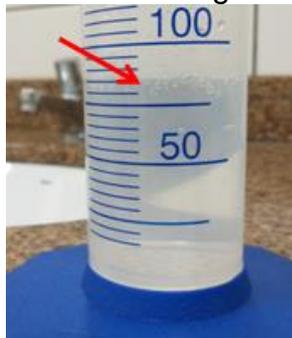
Figura 3: Aferição do vazamento em mictório durante 60 minutos.  
Fonte: Autores.

A aferição do volume de vazamento de água do mictório coletivo, durante 60 minutos, indicou uma perda de água aproximada de 70 mililitros por hora, sendo que o registro de acionamento da descarga estava na condição fechada. Neste cenário, o aparelho sanitário apresenta uma perda de água anual aproximada de 613 litros por falha de estanqueidade no registro de pressão.

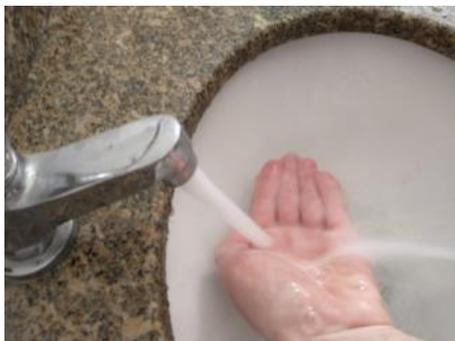
Figura 4: Vazão em excesso em lavatório do Campus Porto.  
Fonte: Autor.

O excesso de vazão ocorre principalmente nos lavatórios do primeiro e segundo pavimentos dos blocos A e B do Campus Porto, que correspondem a 43 aparelhos sanitários. Segundo apontado por GRISOLIA (2015), a utilização de redutores de vazão nestas condições proporcionaria uma redução no consumo de água do Campus Porto de até 161 m<sup>3</sup> ao ano.

A utilização de redutores de vazão nos lavatórios também se configura como uma oportunidade na redução do consumo de água no campus universitário. O Campus Porto possui 106 lavatórios, os quais segundo BARBOSA, BEZERRA E SANT'ANA (2018) participam em uma média de 17,5% do consumo em instituições de ensino superior. Foram constatadas condições de uso inadequadas por excesso de vazão em alguns destes aparelhos, o que implica em prejuízo ao conforto dos usuários do lavatório e aumento do consumo de água, conforme apresentado na Figura 4.
