COMPARAÇÃO DA LINHA DE COSTA DO ANO DE 2014 COM A DE 2016 DO BALNEÁRIO DO HERMENEGILDO

Dentro deste contexto este trabalho visa delimitar a linha de costa da praia do Hermenegildo em dois períodos distintos anterior e posterior a ocorrência de um evento extremo. O evento escolhido foi a ressaca ocorrida entre os dias 27 e 28 de outubro de 2016, considerada um dos maiores eventos da região, a qual foi, resultado de um ciclone extratropical.

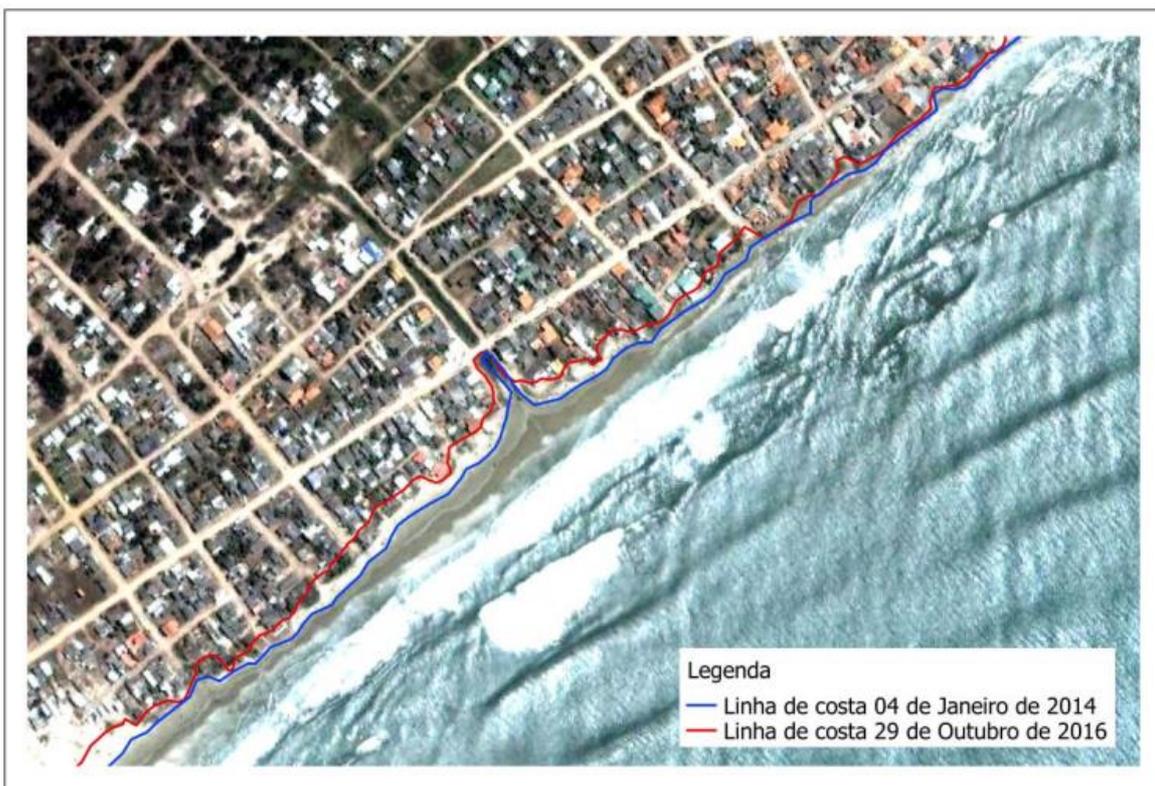
Na Figura 1 podemos observar a imagem de 2016 georreferenciada juntamente com os dados das linhas de costa de 2014 e 2016 vetorizadas. Ao comparar as linhas entre si percebe-se uma diferença de aproximadamente 30 metros, sendo que a de 2016 avançou em relação ao continente, sofreu retrogradação. Esse avanço ocorreu sobre as estruturas de contenção humanas, causando desmoronamento de várias dessas estruturas físicas na faixa e próxima a faixa de areia da praia, inviabilizando o uso da praia para atividades de lazer por um período significativo.

Imagem 1. Mapa comparativo entre as linhas de costa de 2014 e 2016.

Os resultados obtidos corroboram com a pesquisa de Albuquerque (2013) que trabalhou com a predição da linha de costa para o município para o ano de 2022 em que apresentava uma retrogradação da linha de costa similar as quantidades encontradas, porém esse esperava que o processo atingisse essa dimensão somente em 2022, mas ocorreu ainda no ano de 2016.
