**INSPEÇÃO DE PULVERIZADORES COSTAIS: SITUAÇÃO DOS EQUIPAMENTOS
UTILIZADOS PELA AGRICULTURA FAMILIAR**

Pelotas, 2016.

Tese apresentada ao Programa de Pós-Graduação em Sistemas de Produção Agrícola Familiar da Faculdade de Agronomia Eliseu Maciel da Universidade Federal de Pelotas, como requisito parcial à obtenção do título de Doutor em Agronomia.

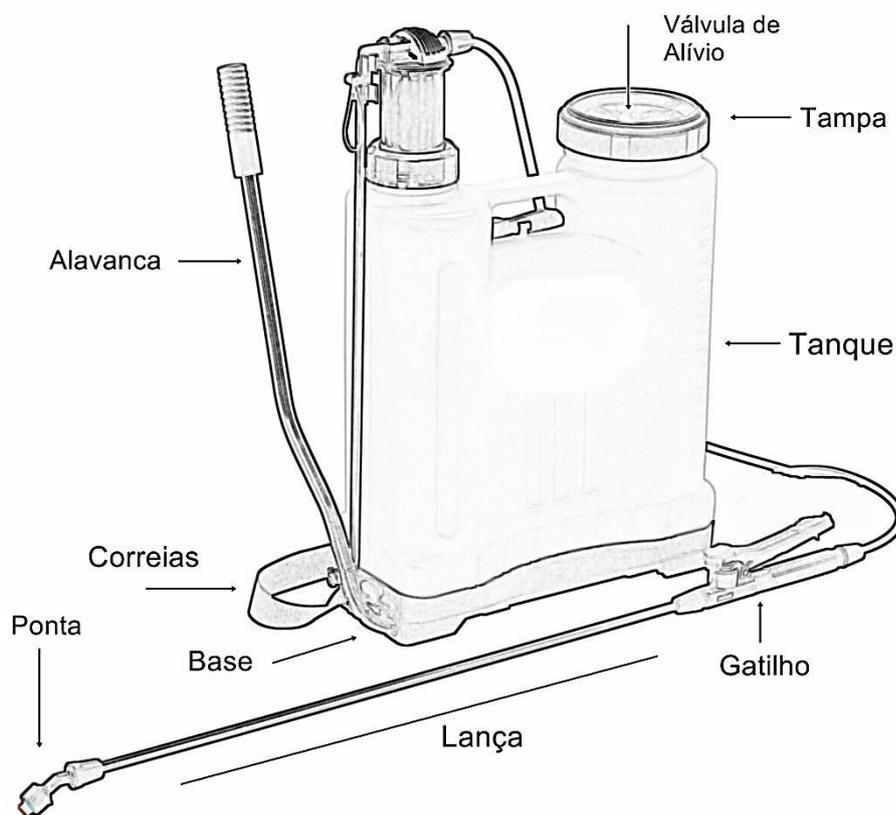
- a) Correias: utilizadas para sustentar o equipamento nas costas do operador;
- b) Tanque: acondiciona-se a calda de pulverização e onde está a escala para visualização do volume, a tampa;
- c) Tampa do tanque: utilizada para fechar a abertura do tanque e onde está a válvula de alívio de pressão (diafragma);
- d) Alavanca: para acionamento da bomba (pistão/câmara de compressão);
- e) Lança: tubulação onde estão conectados o gatilho e o bico de pulverização;
- f) Bico: composto por corpo, peneira (filtro), ponta e capa;
- g) Gatilho/registo: composto por válvula de acionamento, manopla e alavanca do registo;

Figura 1 - Estrutura básica do pulverizador costal
 * Imagem elaborada com base em ANDEF (2013).

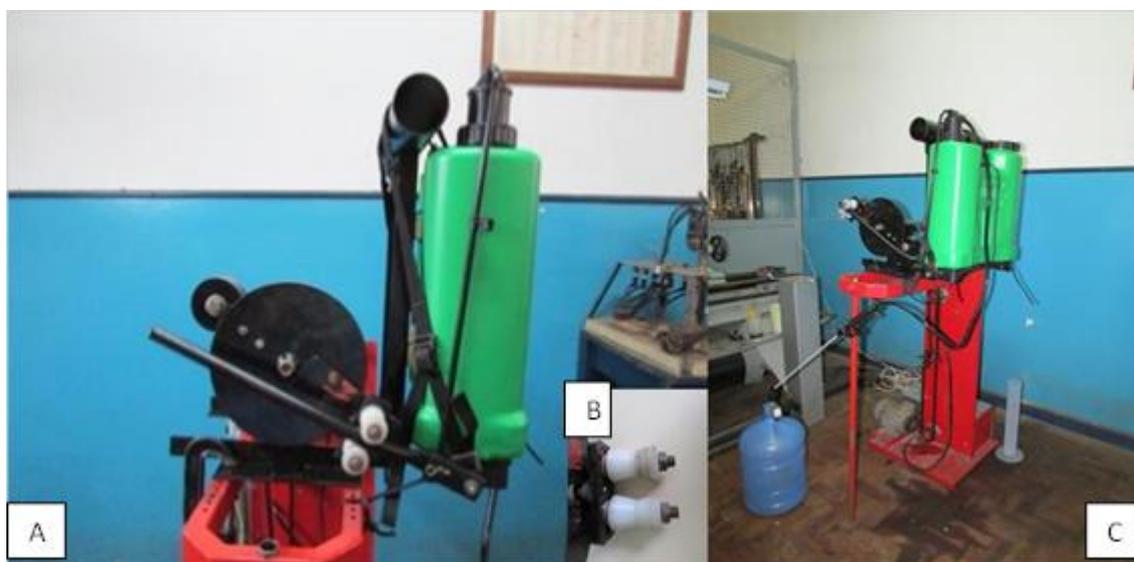
O condicionamento foi realizado com equipamento existente no NIMEq, denominado Bancada de Ensaio de Dosadores e Adubo (Reis et al. 2007), que foi submetido a adaptações, para desempenhar o processo de condicionamento de forma automatizada e reproduzível como pode ser visualizado na figura 3.

Figura 3 - Bancada para condicionamento dos pulverizadores onde: (A) vista lateral da bancada com mecanismo de acionamento e sistema de acoplamento, (B) detalhe dos roletes em "V" adaptado para diferentes alavancas e (C) vista ampliada da bancada onde pode ser visualizado o recipiente coletor.

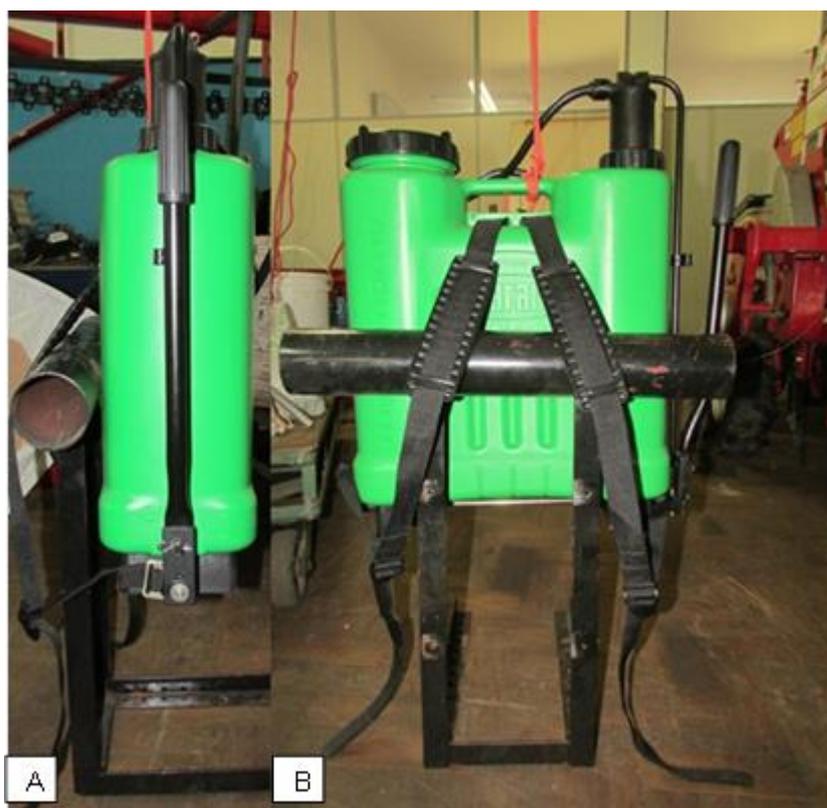
Para realização do ensaio de resistência das correias e pontos de fixação foi elaborado dispositivo capaz de lançar o pulverizador, para que fosse suportado pela correia em um anteparo tubular horizontal de 75mm. Foi necessário também o seu abastecimento com massa de 7,0kg ($\pm 10g$) e a elevação em 200mm. Dessa forma, o pulverizador foi suspenso e liberado verticalmente para que ocorresse o impacto das correias e sua ancoragem sobre a barra conforme figura 4. Após o procedimento foram avaliados e registrados os danos e inconformidades das correias durante o ensaio. Também foi realizada investigação para determinar se as correias continham em sua composição, material absorvente, dispositivo de engate rápido e dimensões mínimas previstas.

Figura 4 - Dispositivo de ensaio de correia vista lateral (A) e frontal (B).

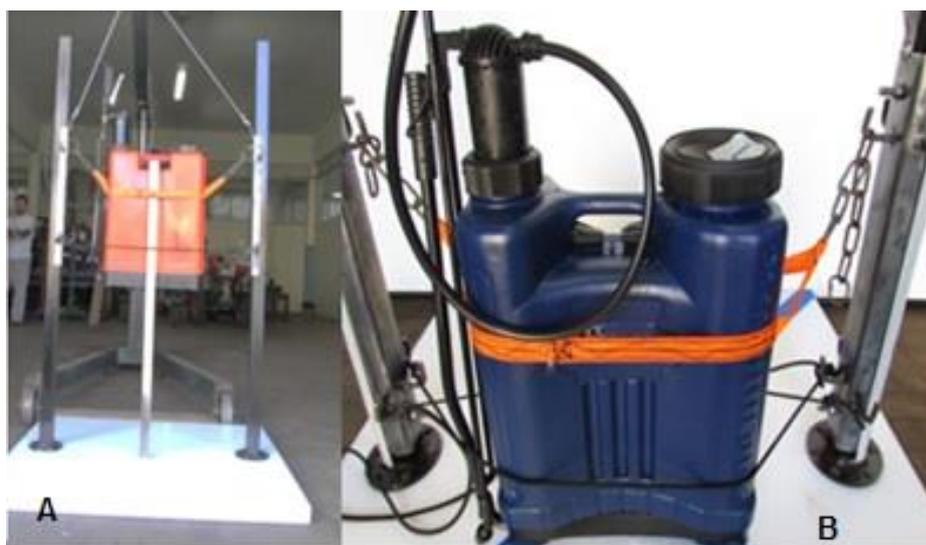
No dispositivo de impacto, o pulverizador completo abastecido com volume de água equivalente a massa de 7,5kg e regime de pressão nominal máxima, foi suspenso por um sistema de roldanas, para que a base do equipamento estivesse a uma distância de 600mm da área de colisão. Procedeu-se então, após a elevação, a liberação do equipamento, uma única vez conforme especificado em norma.

Figura 5 - Dispositivo ensaio impacto onde: (A) vista frontal da realização do impacto, mostrando ao centro a régua de medição da altura e (B) detalhamento da cinta de tração e ancoragem ao sistema de roldanas.

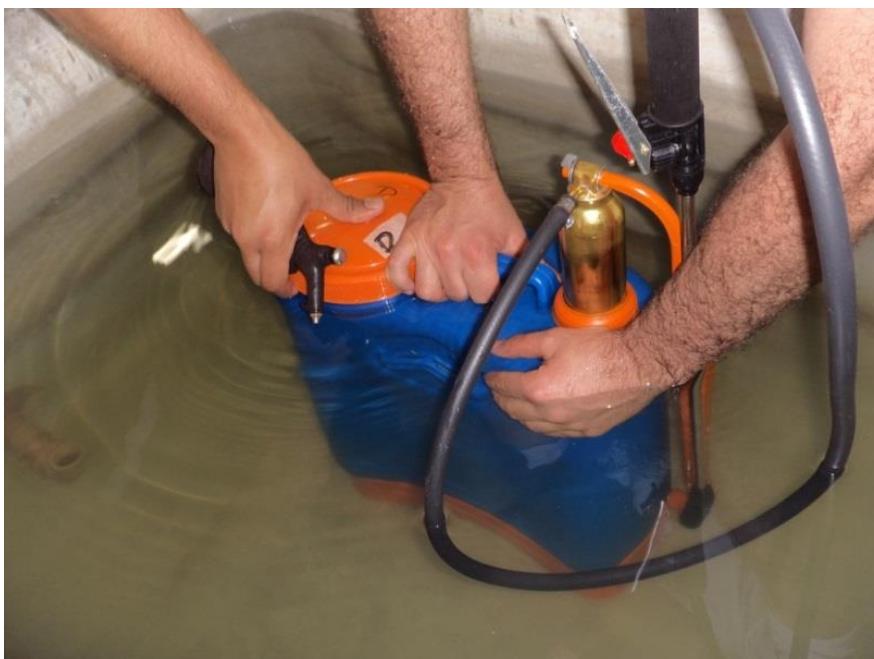
Para detectar possíveis vazamentos o ensaio foi realizado por meio de imersão do pulverizador em um reservatório de água, pois o mesmo possuía profundidade suficiente para que ocorresse a submersão completa, tanto na posição vertical quanto horizontal do equipamento (Figura 6).

Figura 6 - Ensaio de vazamento realizado em um reservatório de água para a determinação de vazamentos e visualização de possíveis fissuras.

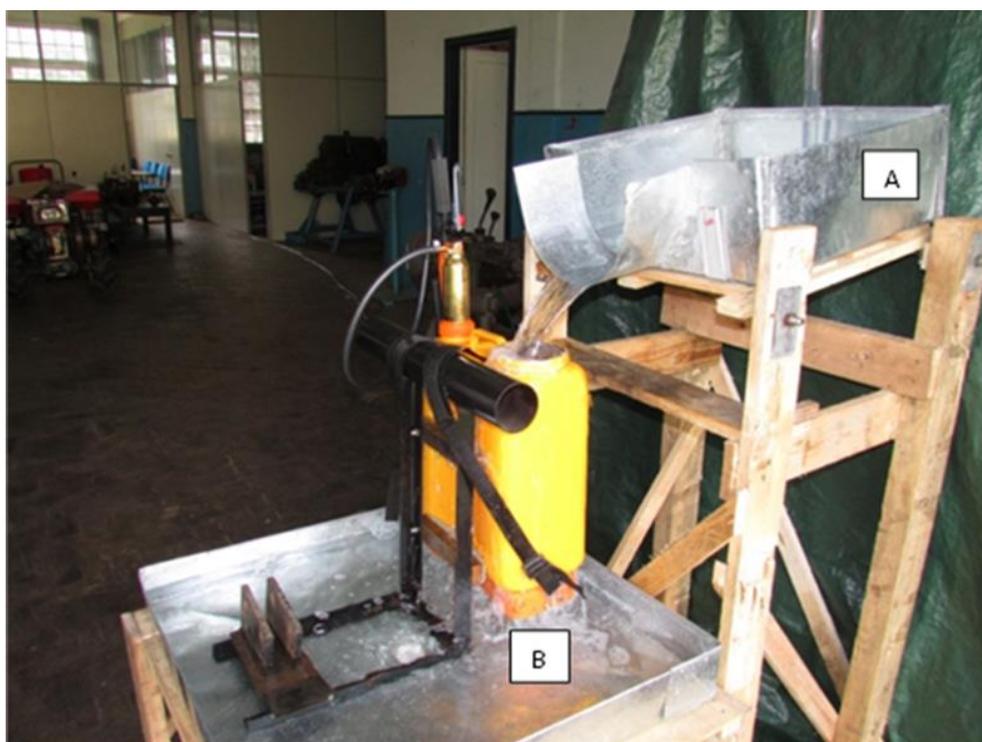
O dispositivo composto por duas partes sendo o recipiente de preenchimento (A) e de contenção (B) foram confeccionados em chapas galvanizadas e suportes de madeira conforme a figura 7.

Figura 7 - Dispositivo de ensaio para determinação volume residual externo composto por recipiente de preenchimento (A) e de contenção (B).

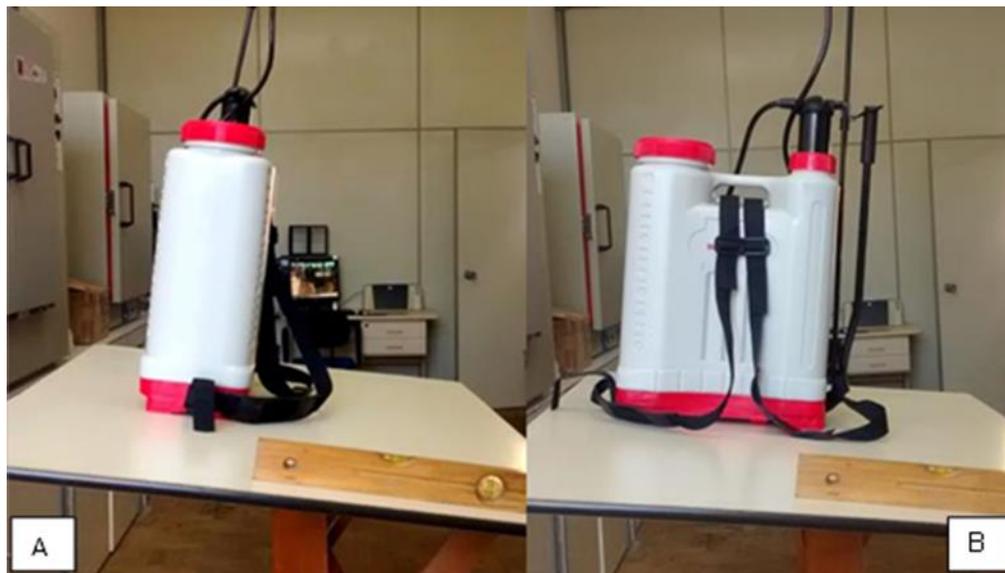
O ensaio de estabilidade foi realização para determinar se os pulverizadores possuem alguma tendência a tombamento. Consiste em colocar os equipamentos sobre uma superfície lisa e inclinada para visualização de tendências a tombamento. Assim, os equipamentos foram alocados sobre uma mesa (Figura 8) com superfície ajustável, com inclinação de 10° aferida com um goniômetro de 180°. Após o posicionamento do equipamento procedeu-se o rotacionamento no sentido horário em 90° para a visualização da tendência de estabilização ou não, com seu tanque completamente vazio e, em um segundo momento, com seu volume nominal máximo. Qualquer tendência de tombamento foi registrada para posterior discussão.

Figura 8 - Ensaio de estabilidade onde (A) vista do posicionamento em 90° paralelo a inclinação e (B) 180° do pulverizador.

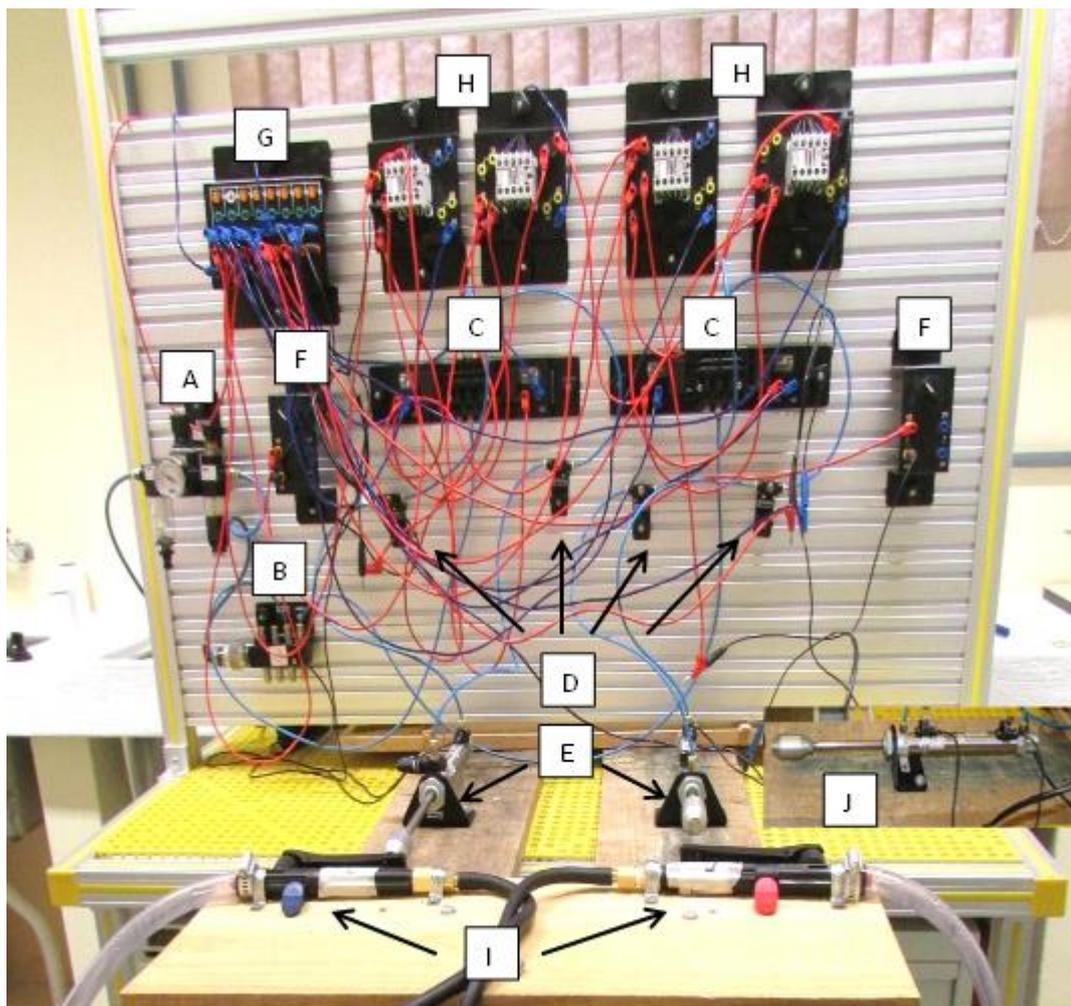
A bancada composta por um sistema eletropneumático possui em seu sistema pneumático um filtro regulador com manômetro e lubrificador (A), um bloco distribuidor com válvula para abertura e fechamento com engate rápido (B), duas válvulas direcionais com acionamento por solenoide (C), quatro válvulas reguladoras de fluxo (D) e dois cilindros de ação dupla com avanço e retorno pneumático dotados de êmbolo magnético para detecção por sensores (E).

Figura 9 - Bancada eletropneumática para ensaio de gatilhos onde: (A) manômetro e lubrificador, (B) bloco distribuidor, (C) solenoides, (D) válvulas reguladoras, (E) cilindros de dupla ação, (F) botões de acionamento, (G) relés, (H) sensores eletromagnéticos e (I) gatilhos sendo ensaiados e (J) vista lateral dos cilindros de dupla ação.

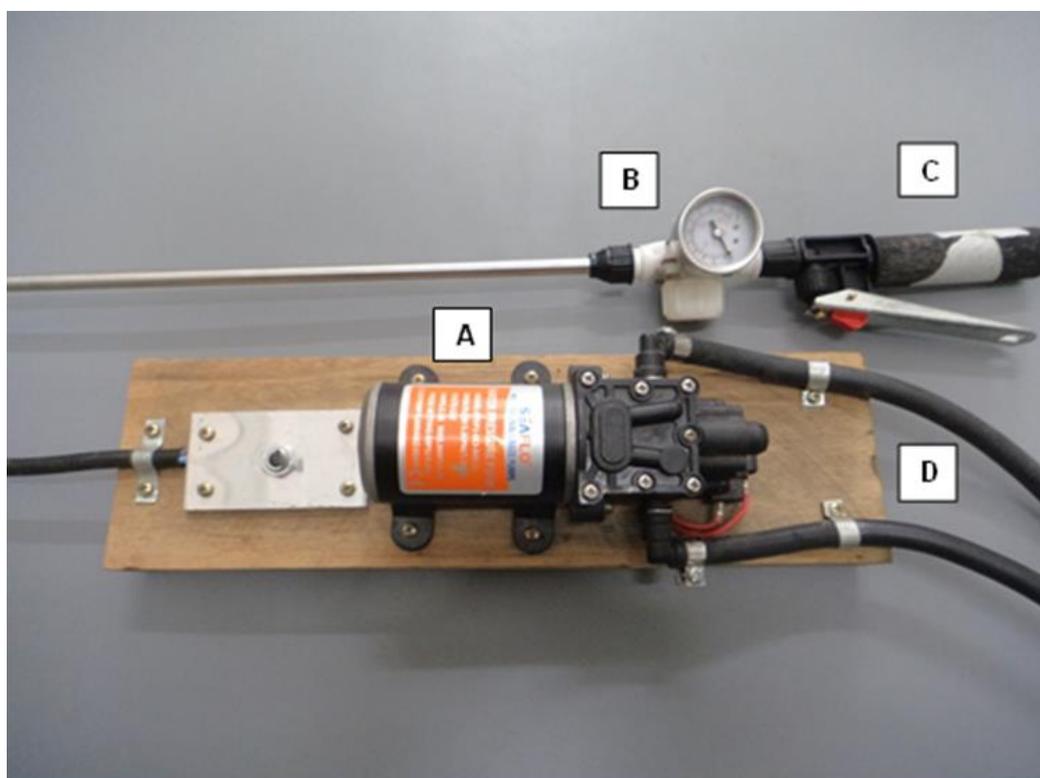
f) Pontas de pulverização: A avaliação das pontas foi realizada por meio da determinação de sua vazão. O volume aplicado por cada ponta foi coletado utilizando dispositivo de pressurização composto de uma bomba pressurizadora com motor de corrente contínua de 12 volts, utilizando como fonte de potência a bateria do automóvel. Sua capacidade máxima de pressurização de 0,42MPa e, o volume máximo aplicado de $18,9\text{L}\cdot\text{min}^{-1}$. Acoplada a bomba um conjunto composto por mangueiras, um gatilho, um manômetro regulador de pressão e uma lança com porta bico próprio, conforme a figura 11.

Figura 11 - Dispositivo pressurizador para determinação do volume de aplicação onde: (A) bomba, (B) manômetro regulador de pressão, (C) gatilho de acionamento e (D) mangueiras.

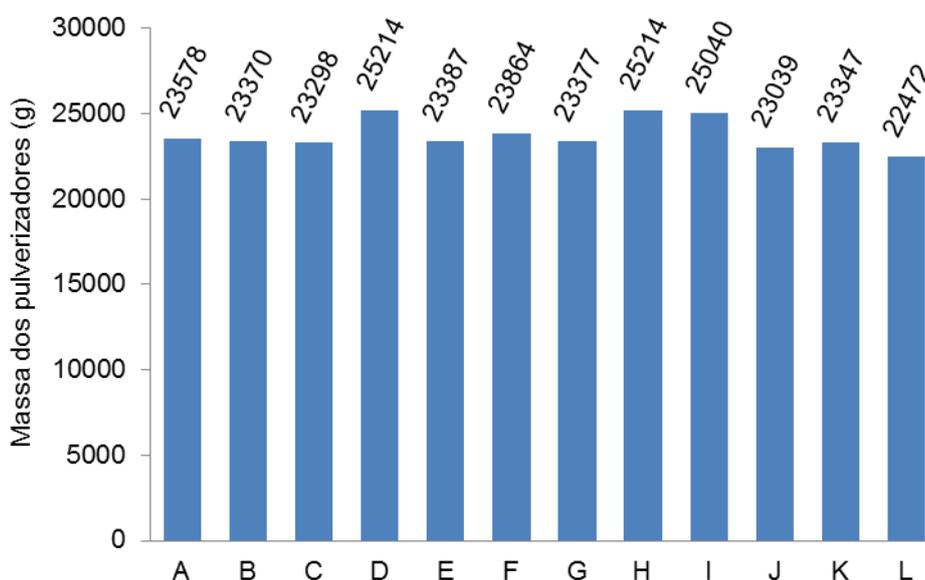
Foi observado que uma característica construtiva similar está associada aos equipamentos com valores superiores ao limite estabelecido, uma vez que, o material de confecção das bases é metálico, diferentemente das demais confeccionadas em material plástico e com valores de massa entre 22.000g e 24.000g.

Figura 12 - Massa dos pulverizadores abastecidos em sua capacidade máxima.

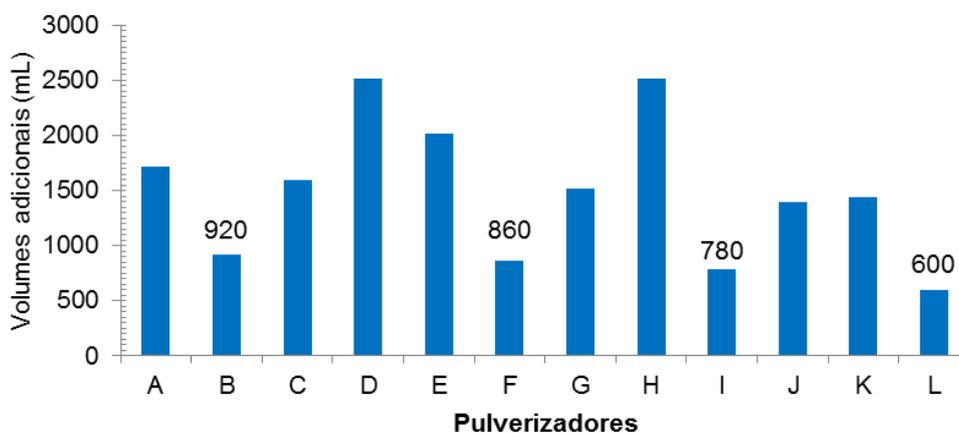
Também, durante o ensaio para determinação das massas dos pulverizadores, foi gerada a massa dos mesmos considerando-se a capacidade máxima do tanque do pulverizador. Ou seja, limitando o volume máximo a marca final inferior da rosca do bocal de abastecimento do reservatório. Essa informação foi obtida porque a norma determina que o tanque necessite dispor de um volume adicional de no mínimo 5% da sua capacidade máxima nominal. Assim, conforme a figura 13 os equipamentos B, F, I e L não atenderam a norma, pois os valores encontrados são inferiores ao recomendado de um litro (L).

Figura 13 - Gráfico com volumes adicionais dos pulverizadores.

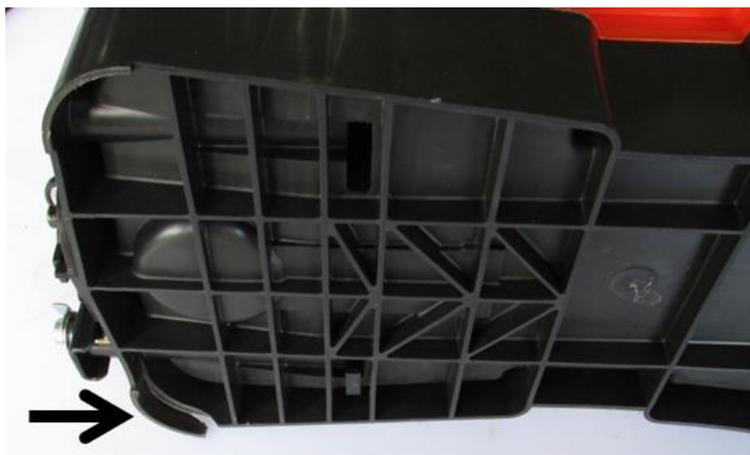
Após a realização do ensaio de impacto cada pulverizador foi analisado e visualizado à procura de danos ocorridos durante a realização do mesmo. Os equipamentos não apresentaram avarias que impossibilitassem a realização dos demais ensaios previstos ou que afetasse ou limitasse o seu funcionamento. Apenas um equipamento (F) apresentou rompimento da estrutura da base como pode ser visualizado na figura 14.

Figura 14 - Rompimento da base do pulverizador F durante ensaio de impacto.

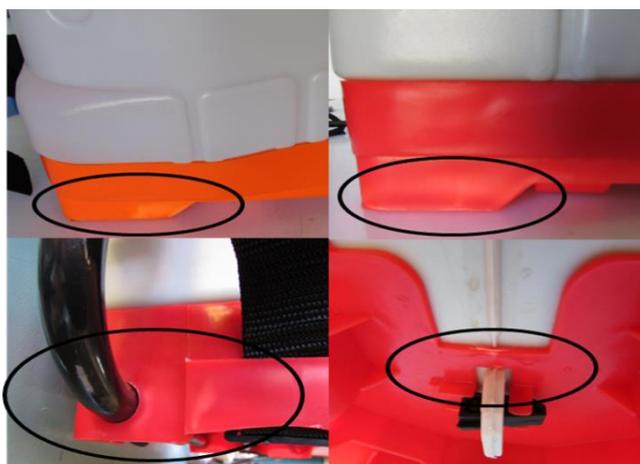
Contudo, nos equipamentos (B, G, J e K) foi observada deformação por esforço, excedendo a tensão de escoamento do material³ durante o impacto em alguns pontos da estrutura dos equipamentos, principalmente na base onde é conectado o tanque e alavanca como pode ser visualizado na figura 15. Foi observado que os pulverizadores B, C, D, H, J, K e L apresentaram, após o impacto, vazamento pela bomba e tampa de fechamento do tanque. Para os equipamentos A e I não foram observados vazamentos como nos demais.

Assim, essa ocorrência demonstrou que a vedação da tampa não foi suficiente para evitar o extravasamento do líquido de ensaio durante o impacto simulado.

Figura 15 - Deformações provocadas nos equipamentos após ensaio de impacto.

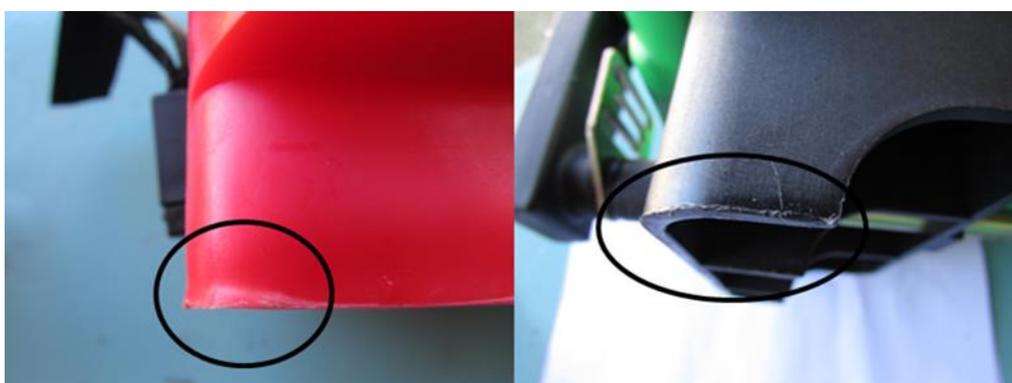
Constatou-se também, deformações na estrutura dos equipamentos A, J e K na ocorrência do impacto sobre a superfície de anteparo. Essa deformação assemelhou-se em todos os pontos de apoio dos equipamentos em contato com a superfície de impacto. Portanto, foi possível identificar pelas características das deformidades que o mecanismo de ensaio de impacto proporcionou as condições ideais, quanto ao posicionamento e direcionamento do impacto, durante o desenvolvimento da atividade (Figura 16).

Figura 16 - Deformações ocorridas na base dos pulverizadores durante o ensaio de impacto.

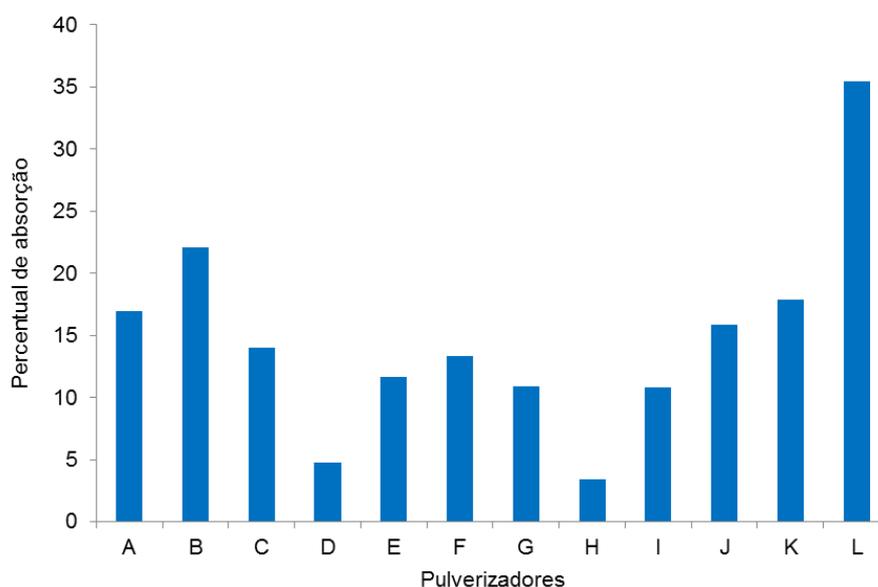
Outro aspecto importante apurado durante o ensaio de correias foi a capacidade de absorção das mesmas, quando em contato com líquidos. Assim, após os pulverizadores realizarem o ensaio de transbordamento foi possível determinar por diferença de massas que todos os equipamentos, apresentavam correias com capacidade de absorção. Logo, foram identificados níveis de absorções com valores entre 3,41 e 35,49% da massa seca medidas das correias como podem ser observados na figura 17.

Figura 17 - Gráfico da percentagem de absorção das correias.

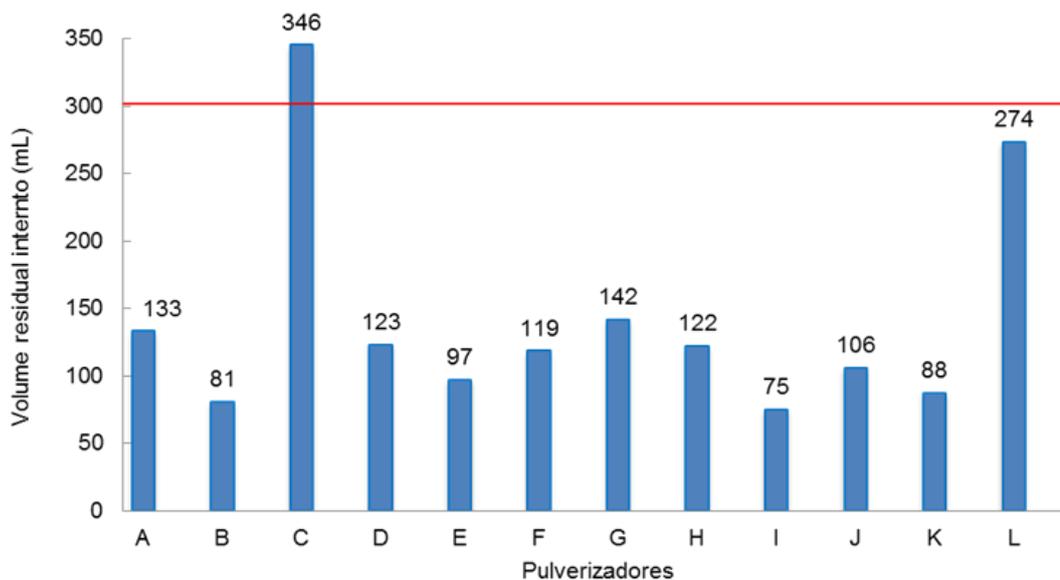
todos os equipamentos apresentaram algum valor residual (Figura 18), e apenas um pulverizador costal (C) apresentou volume superior ao limite estabelecido pela norma de 300mL, alcançando o valor de 346mL.

Figura 18 - Volumes residuais internos.

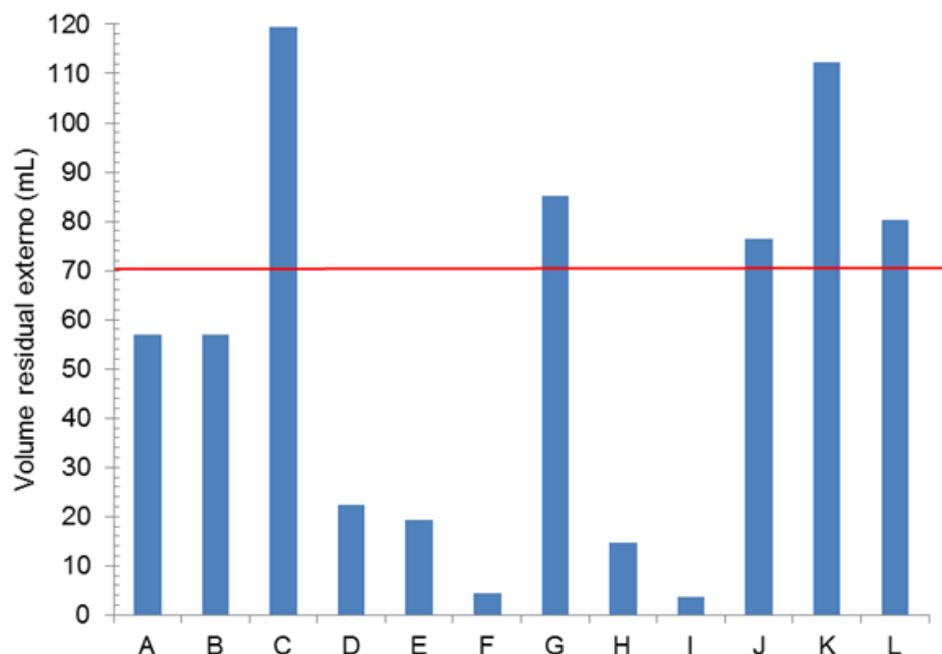
Realizado o ensaio, no dispositivo de transbordamento, foi possível constatar que todos os pulverizadores apresentaram acúmulo de água em suas superfícies como pode ser visto na figura 19. Porém, o limite máximo estipulado de até 70mL foi ultrapassado em cinco dos equipamentos (C, G, J, K e L) e, o maior volume encontrado, foi de 119mL contido no pulverizador C.

Figura 19 - Volumes residuais externos.

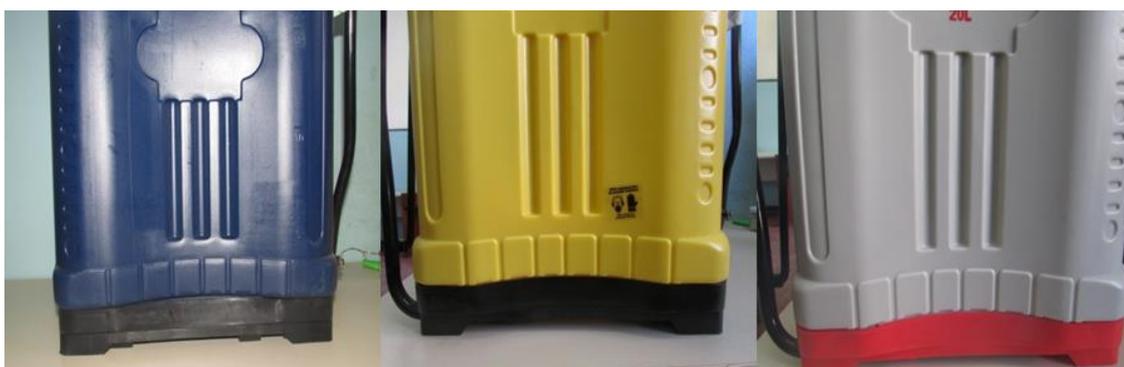
Assim, diante dos volumes observados, foi verificado que os equipamentos citados anteriormente possuem características construtivas semelhantes e a presença de reentrâncias em seus tanques que permitem o acúmulo de líquidos como pode ser visualizado na figura 20. Eles distinguem-se apenas pelo logotipo da empresa, cor do tanque, das tampas de fechamento e das bases de suporte.

Figura 20 - Equipamentos com características construtivas semelhantes.

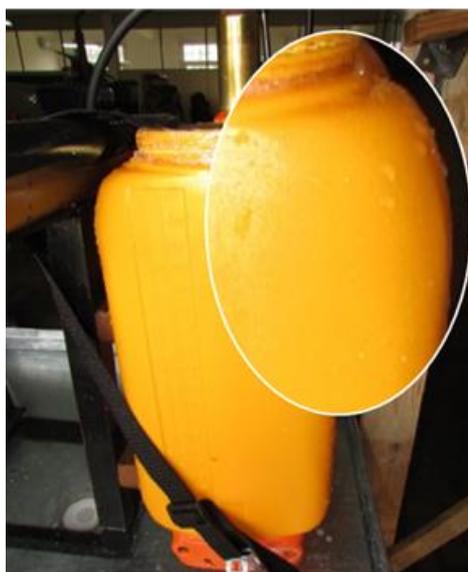
O equipamento que apresentou menor valor residual, conteve em sua superfície externa, a quantia de 3,6mL. Foi possível identificar em sua superfície a formação de pequenas gotas (Figura 21) mas não foram verificados acúmulos de líquidos, pois sua estrutura possuía arestas arredondadas e não apresentava reentrâncias como nos demais ensaiados. Essas características também foram observadas no equipamento (F) que apresentou acúmulo de 4,3mL.

Figura 21 - Formação de gotas na superfície externa.

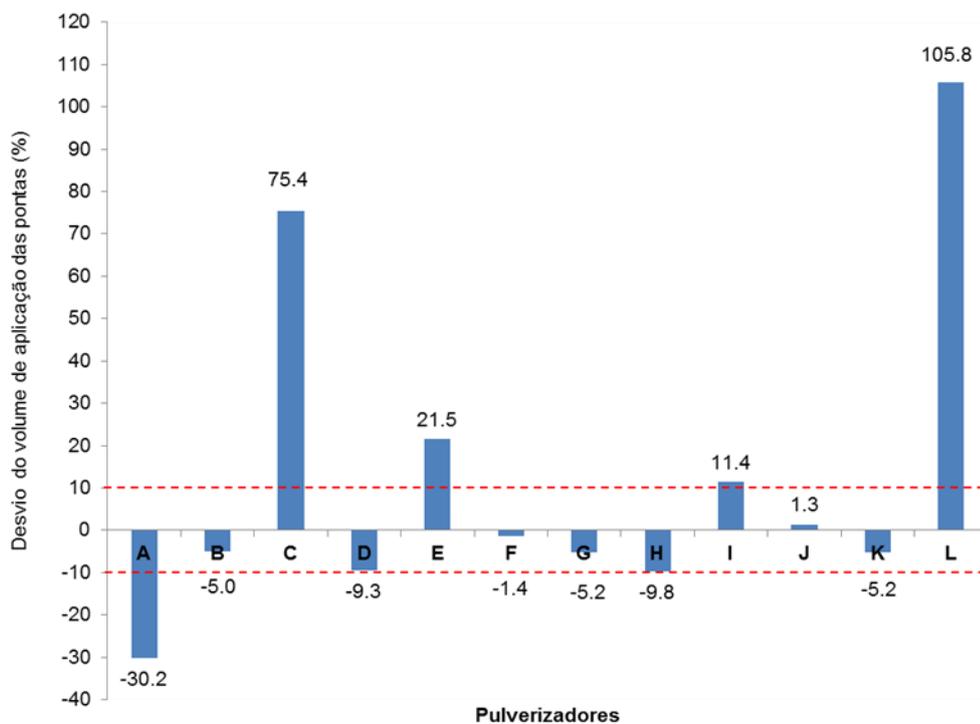
Figura 22 - Percentual de desvio do volume das pontas.

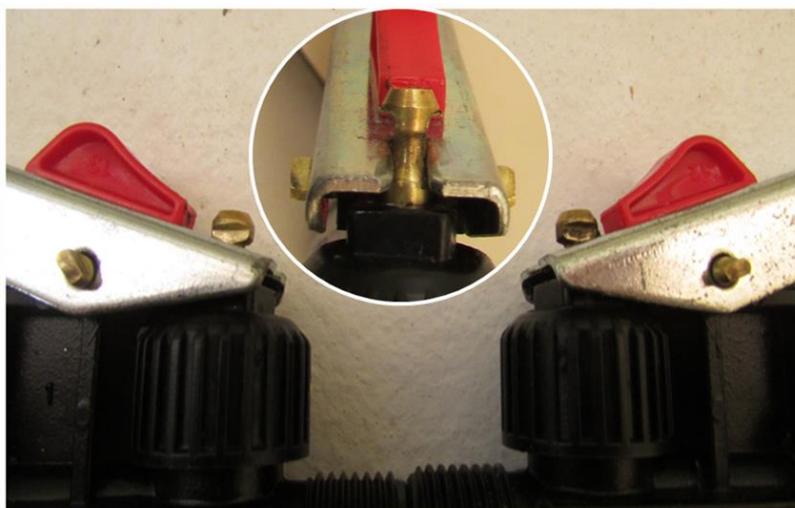
O ensaio de confiabilidade da válvula de fechamento foi realizado sobre uma bancada eletropneumática e ocorreu de forma precisa e reproduzível para todas as válvulas. Após a realização do ensaio foi possível constatar que os pulverizadores D, F, H e I, durante a execução, apresentaram desgaste da cabeça da agulha de acionamento da válvula, conforme pode ser observado na figura 24. Tal desgaste ocorreu devido à diferença existente entre os materiais que compõem a agulha (de bronze) e a alavanca do registro (de aço) de acionamento presente somente nestes equipamentos. No entanto, mesmo com a ocorrência deste desgaste foi possível a continuidade do ensaio sem alterações ou interferências durante as 21 horas previstas.

Figura 24 - Desgaste da agulha de acionamento durante ensaio de confiabilidade.

Para os demais gatilhos ensaiados não foram detectados desgastes dos componentes. Aparentemente eles são produzidos com o mesmo material, tanto para a agulha quanto para a alavanca do registro, podendo configurar a mesma dureza entre os componentes e, com isso, não ocorreu desgaste dos materiais durante o atrito. Observou-se também durante a realização do ensaio um único vazamento na conexão da empunhadura, onde está alojado um filtro, no pulverizador (C). Contudo, logo após neutralizar o vazamento com uso de fita veda rosca, prosseguiu-se o ensaio sem o registro de outras alterações.

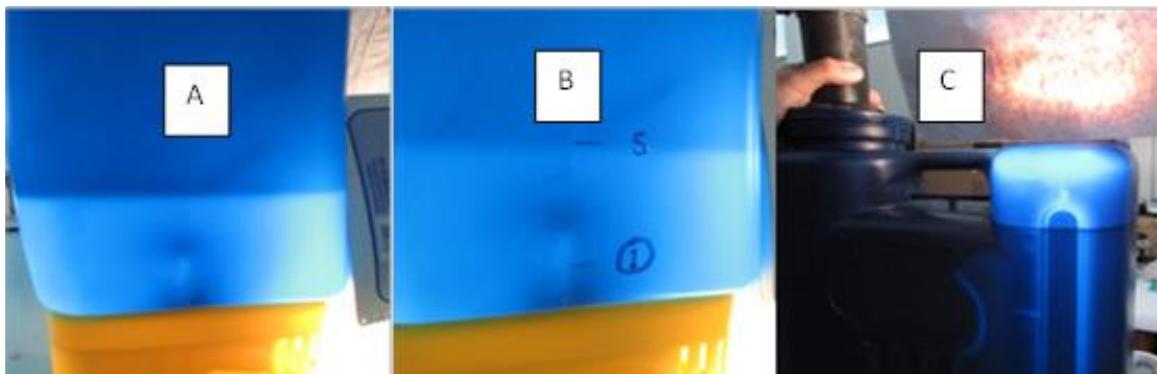
Assim, para que fosse possível visualizar a escala dos demais se utilizou uma lâmpada incandescente com potência de 100W, que foi disposta externamente ao tanque, oposta à escala e abaixo do nível da água. Esse posicionamento permitiu a visualização de forma precisa e eficaz como pode ser observado na figura 25 (A e B). No entanto, quando o emprego da lâmpada externamente não era admissível, pois a luz gerada não era capaz de ultrapassar a parede do tanque, posicionava-se a mesma no interior do tanque e, com isso, visualizava-se o nível de preenchimento (Figura 25-C).

Figura 25 - Visualização da escala com auxílio de lâmpada, onde (A) e (B) lâmpada posicionada externamente e oposta a escala e (C) lâmpada posicionada no interior do tanque para realização da leitura.

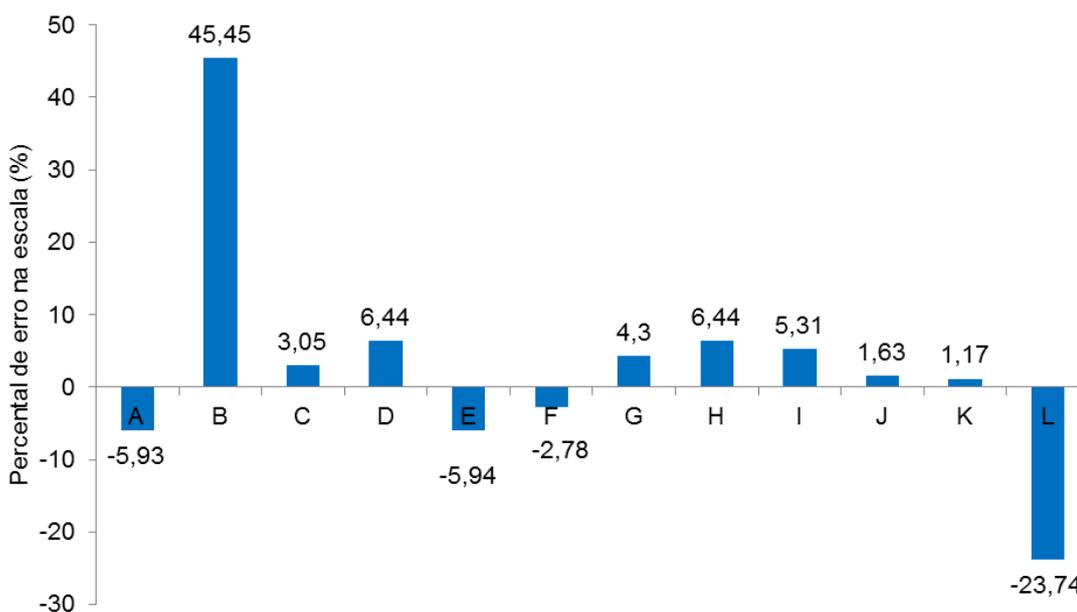
Superadas as dificuldades durante os trabalhos foi observado que o equipamento B, possuía marcação inicial de um litro, porém, durante o processo de preenchimento, para atender ao volume indicado no tanque foram necessárias à complementação de 2.070mL a mais demonstrando um erro de 207% para o valor daquela escala. Dessa forma, o volume depositado naquela marcação representava o valor correspondente a 3.070ml e conseqüentemente esse erro inicial refletiu-se na seguinte (5 litros), ou seja, o volume indicado necessitou ser acrescido de 2.300mL para atingir o indicado. Na avaliação dos demais equipamentos, o nível da escala inicial não apresentou erro como o constatado no pulverizador B. No entanto, foram detectados erros acumulados ao longo da escala durante o preenchimento e os valores podem ser visualizado na figura 26.

Figura 26 - Erros acumulados totais da escala.

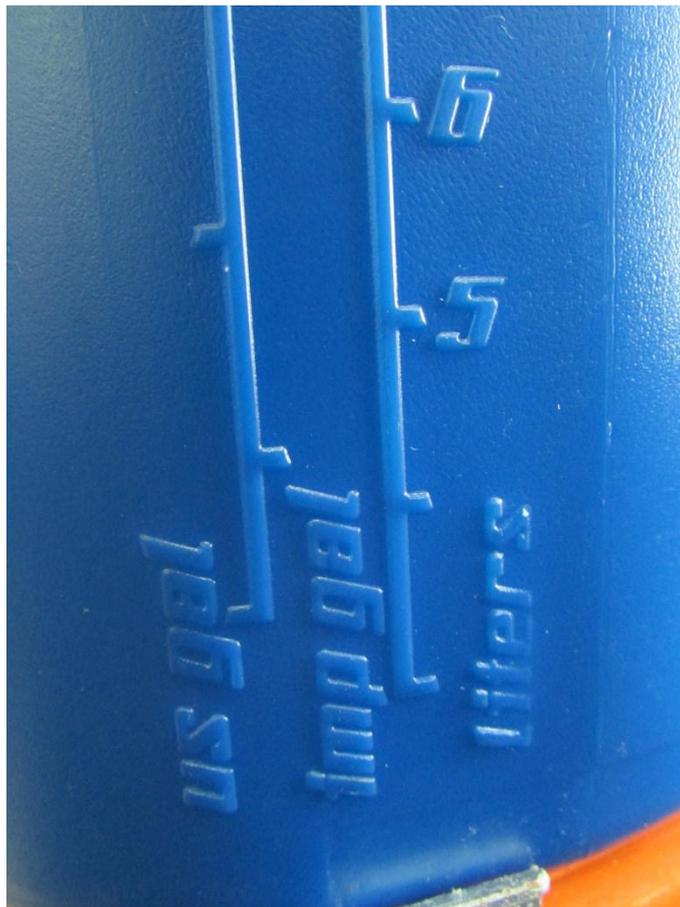
Durante o ensaio ainda foi possível constatar distintas escalas presentes em alguns equipamentos. Elas foram estampadas nos tanques em língua estrangeira e com diferentes unidades de volume como: litros (*Liters*), em galões americanos (*US gal*) e galões imperiais (*Imp. gal.*) (Figura 27). Desse modo, o excesso de informação poderá impactar e confundir o operador no momento da leitura, pois as escalas apresentam-se próximas umas das outras e são muito semelhantes.

Figura 27 - Escalas de nível de preenchimento dos pulverizadores.

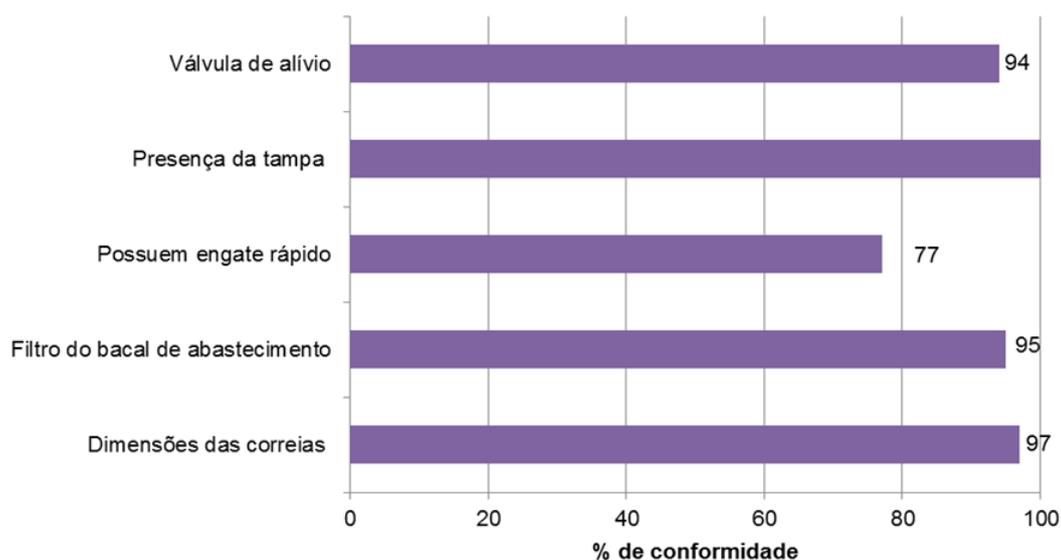
Os aspectos pesquisados referentes à conservação, manutenção e uso dos pulverizadores foram importantes para diagnosticar as condições em que os equipamentos são utilizados pelo agricultor e serviu também, para determinar as dificuldades encontradas por eles durante o processo de pulverização. A figura 34 apresenta os percentuais de conformidade no atendimento às condições esperadas para pulverizadores considerados em condições adequadas para utilização. Foram relacionados itens que estão estipulados na norma NBR 19932 e considerados importantes e indispensáveis para o funcionamento correto e eficiente do equipamento.

Figura 34 - Conformidades dos equipamentos avaliados nas propriedades.

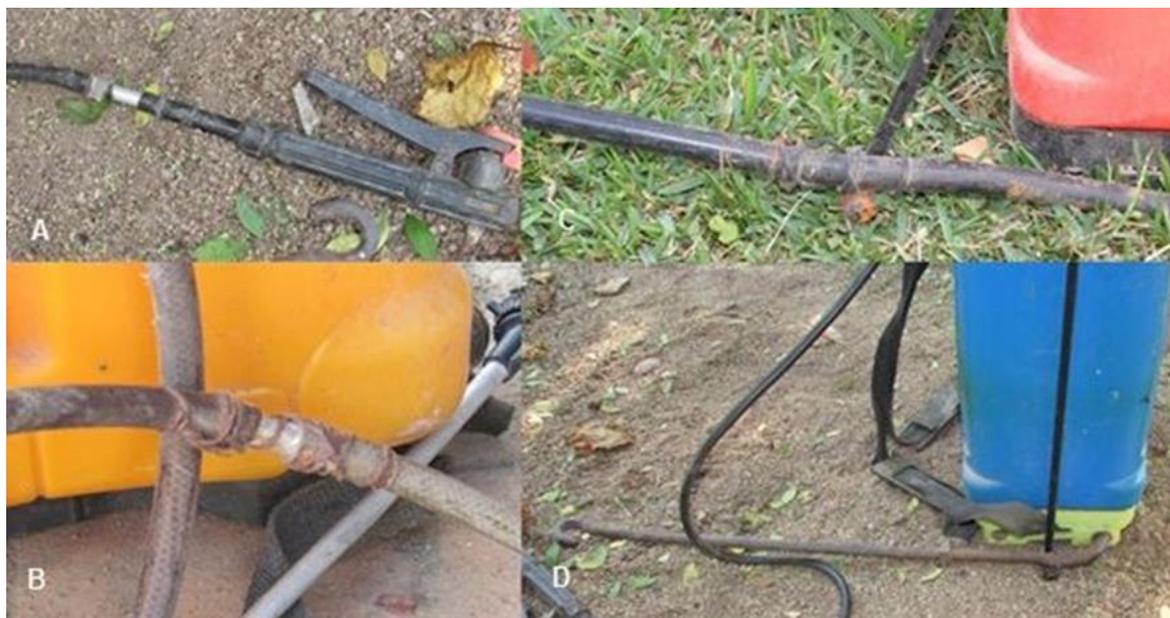
Figura 35 - Reparos para mangueiras e alavancas de acionamento onde: (A e B) apresentam concertos improvisados nas mangueiras e (C e D) nas alavancas sem a devida substituição dos componentes avariados.

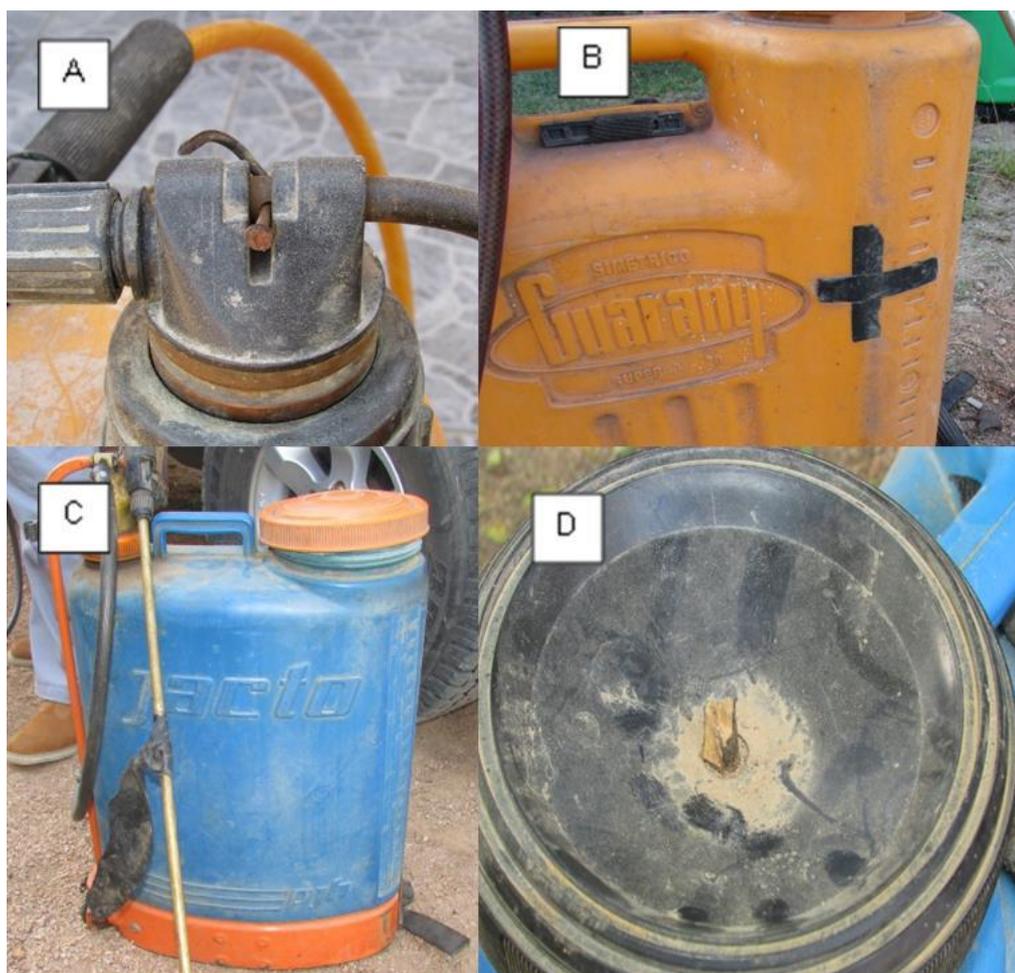
Na figura 36 podem ser visualizados reparos onde são utilizados pregos para substituição do pino de travamento (fig. 36 – A), fita isolante para vazamento do tanque (fig. 36 – B), tira de borracha para vazamento em lança (fig. 36 – C) e tarugo confeccionado em madeira para obstruir orifício por onde pode ocorrer vazamento. (fig. 36 – D).

Figura 36 - Reparos realizados pelos agricultores onde: (A) foi utilizado prego para substituir pino de travamento, em (B) obstrução de furo no tanque com fita, (C) tira borracha para estancar vazamento na lança e (D) tarugo de madeira substituindo válvula de alívio.

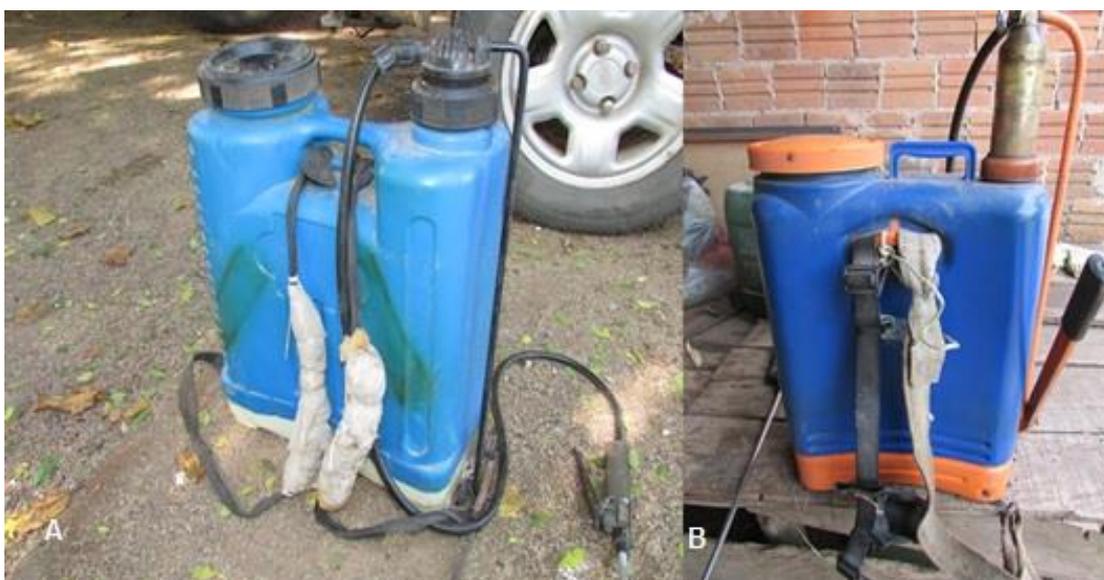
Figura 37 - Adaptações utilizadas para minimizar dores causadas pela correia (A) e a substituição da correia danificada por material alternativo (B).

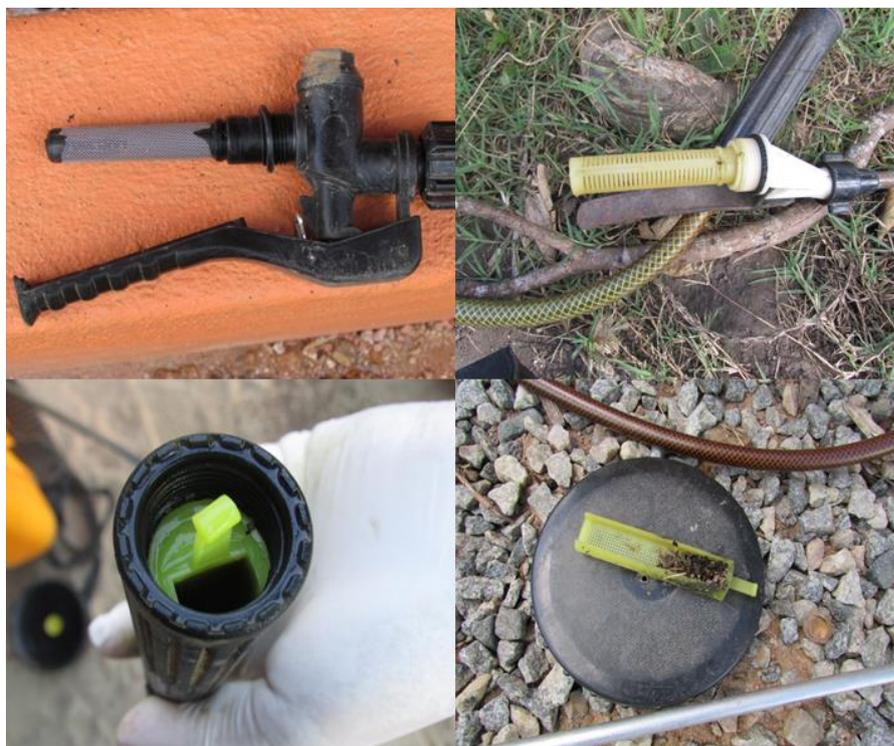
Figura 38 - Filtros contidos na empunhadura do gatilho de acionamento e a presença de resíduos.

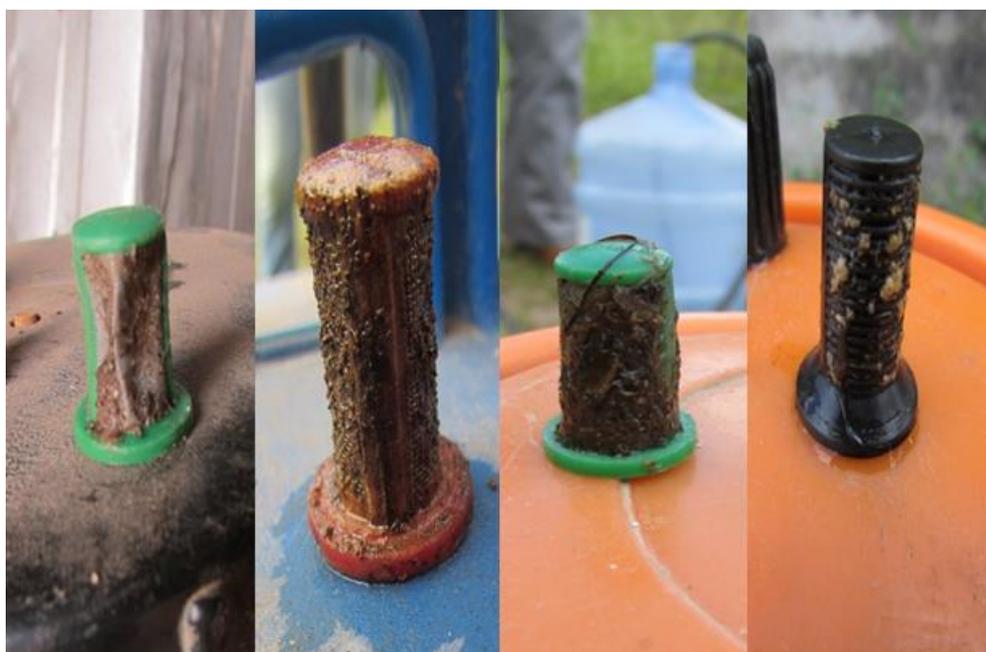
Figura 39 - Filtros com a presença de resíduos ou danificados.

dos agricultores declaram não substituir a ponta conforme a necessidade ou recomendação do agrotóxico que será pulverizado e que em 47% dos pulverizadores avaliados, foi constatada a presença de resíduos no filtro das pontas (Figura 39) e, em 9% foi detectada a presença de furos, rasgos ou danos nos filtros.
