**INSPEÇÃO DE PULVERIZADORES COSTAIS: SITUAÇÃO DOS EQUIPAMENTOS
UTILIZADOS PELA AGRICULTURA FAMILIAR**

Pelotas, 2016.

Tese apresentada ao Programa de Pós-Graduação em Sistemas de Produção Agrícola Familiar da Faculdade de Agronomia Eliseu Maciel da Universidade Federal de Pelotas, como requisito parcial à obtenção do título de Doutor em Agronomia.

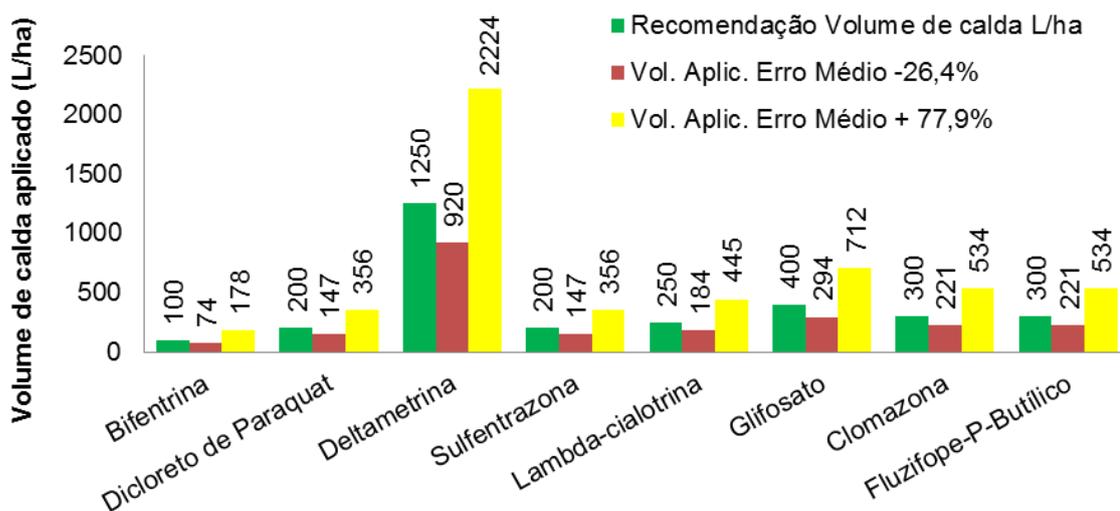
Figura 41 - Erros no volume de calda aplicado.

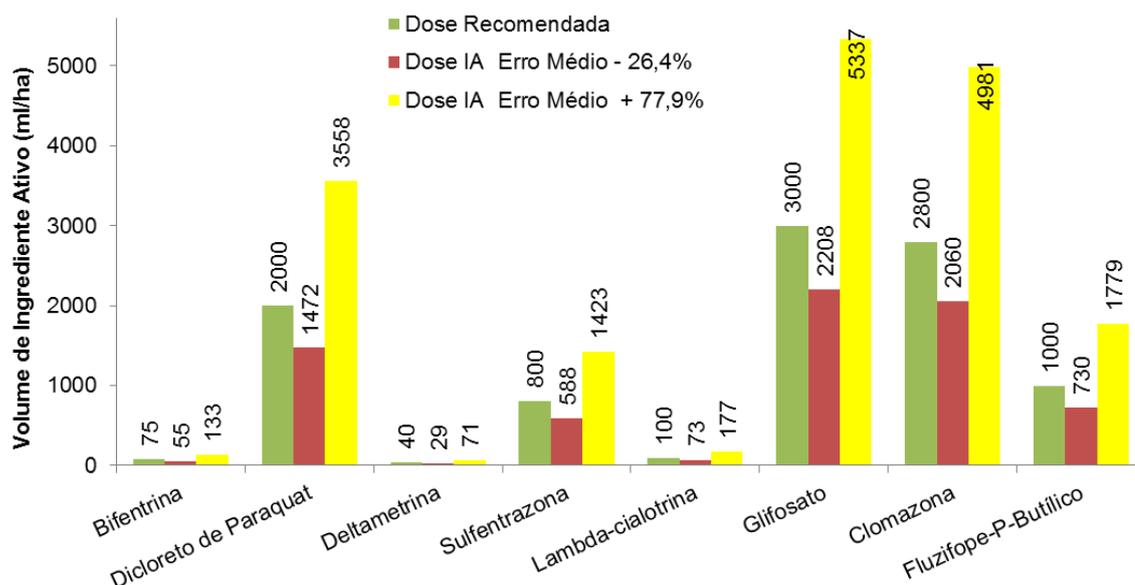
Figura 42 - Erros no volume de ingrediente ativo.

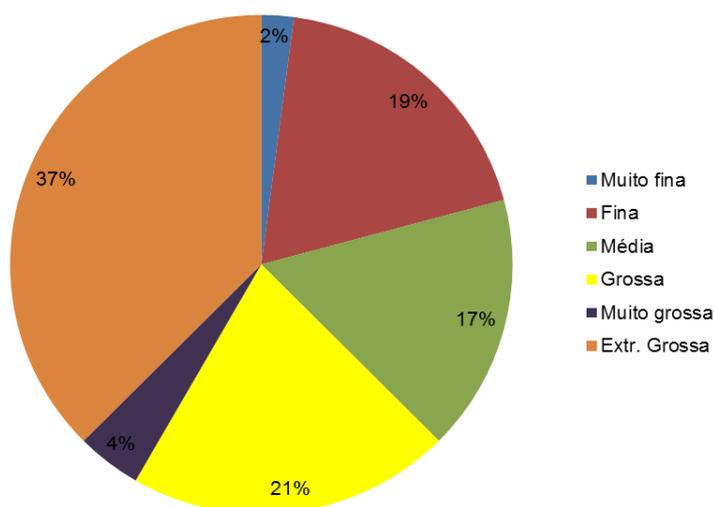
Figura 43 - Gráfico dos espectros de gotas médios gerados pelas pontas avaliadas.

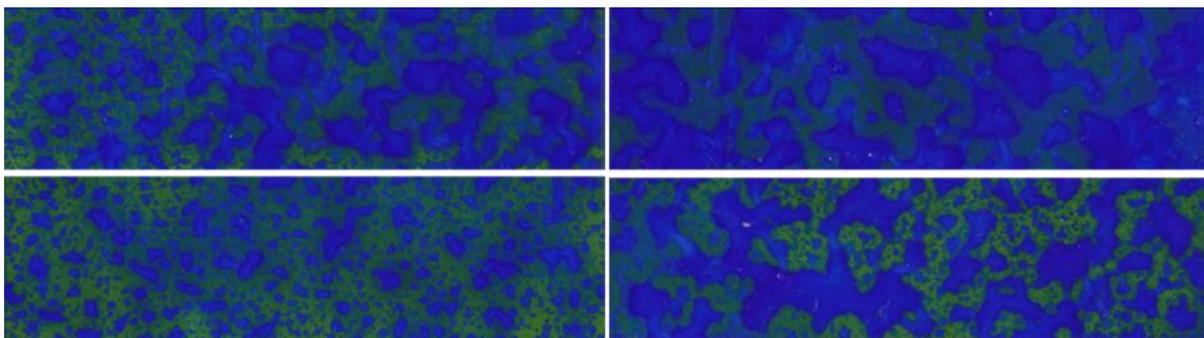
Figura 44 - Ausência de formação de gotas em papel hidrossensível, onde a coloração azul representa a área molhada.

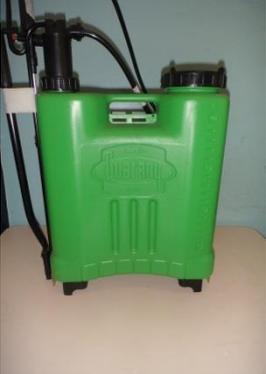
Marca / Modelo	Imagem do Pulverizador		Marca / Modelo	Imagem do Pulverizador
A	GUARANY SIMÉTICO SE-20

Tabela demonstrativa com os pulverizadores ensaiados em laboratório.

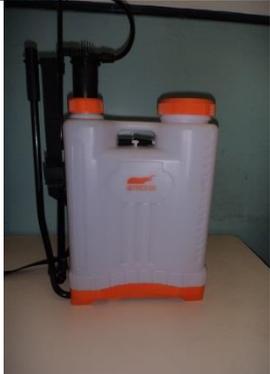
Marca / Modelo	Imagem do Pulverizador		Marca / Modelo	Imagem do Pulverizador
G	STRONG

Tabela demonstrativa com os pulverizadores ensaiados em laboratório.
