DISSERTAÇÃO

**IMPACTO DO NOVO USO NO MICROCLIMA E NO ESTADO DE CONSERVAÇÃO
DE EDIFICAÇÕES HISTÓRICAS RECICLADAS**

Mariana Estima Silva

Pelotas, 2017

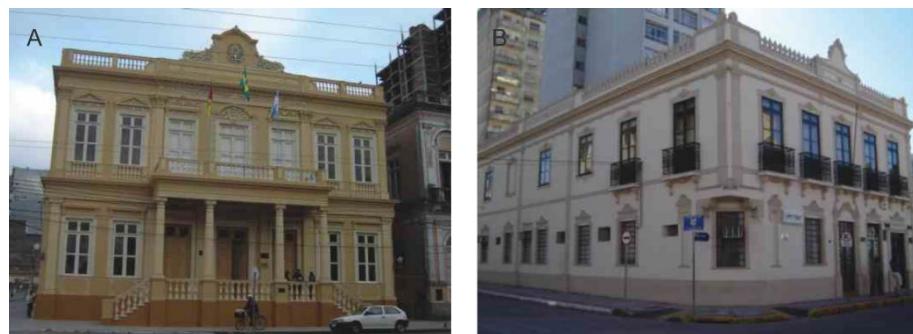
No ecletismo, as fachadas caracterizavam-se por marcações horizontais e verticais e presença de adornos que representavam formas orgânicas (Figura 15). O uso da platibanda também era uma característica importante, associada a formas vazadas, como balaústres e rendilhados. As esquadrias eram verticalizadas e bastante simplificadas, com vergas retas e caixilhos simples. Ainda referindo-se às

Figura 15 – Exemplos de edificações ecléticas na cidade de Pelotas: Paço Municipal (A) e Conservatório de Música (B).

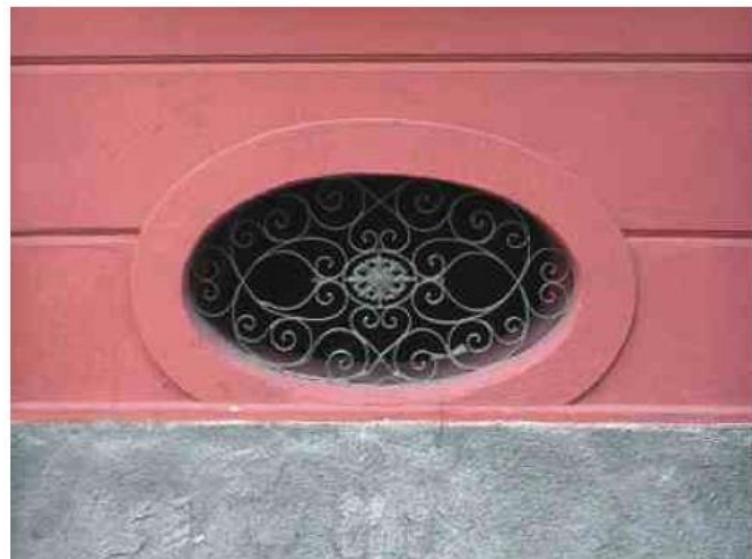
Os pisos, em sua maioria tábuas corridas, eram instalados sobre barrotes de madeira engastados na alvenaria. Grande parte dos prédios construídos neste período possuíam porão alto, com gateiras (Figura 16), que permitiam a ventilação da

Figura 16 – Gateiras em prédio do século XIX, em Pelotas.

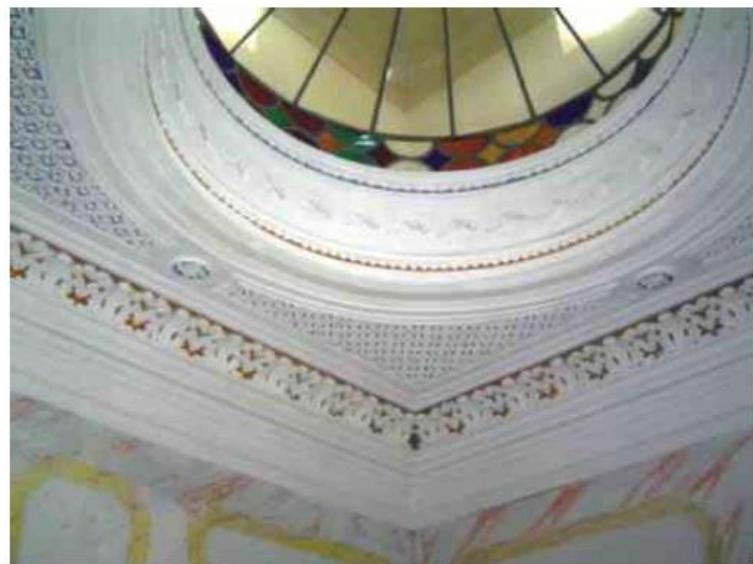
Figura 17 – Forro de estuque e claraboia com estrutura de ferro em edificação do século XIX, em Pelotas.

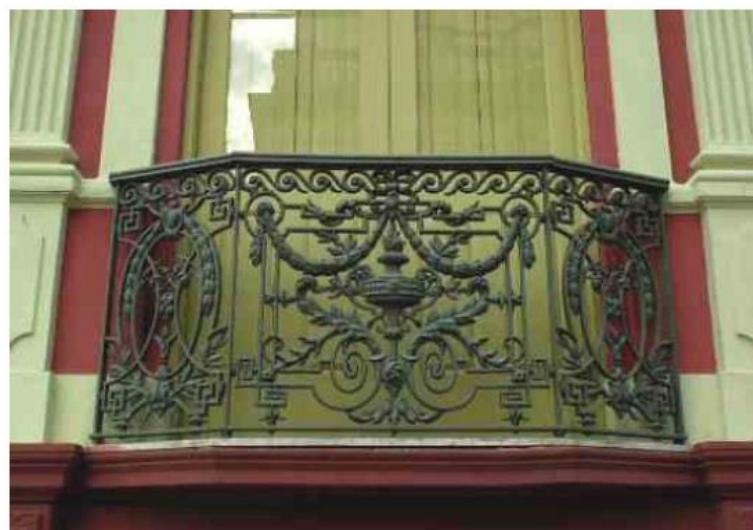
Apesar de técnicas construtivas bastante simplificadas, as edificações do século XIX recebiam diversos adornos e eram ricas em detalhes. Alguns materiais como, ladrilhos hidráulicos, balcões em madeira e ferro (Figura 18), paredes revestidas com escaiolas e as decorações de cerâmica em faianças portuguesas (Figura 19), apareciam como elementos decorativos nestes prédios (PERES, 2001; SCOLARI, GONÇALVES, 2013).

Figura 18 – Balcão com gradis de ferro, edificação do século XIX, Pelotas.

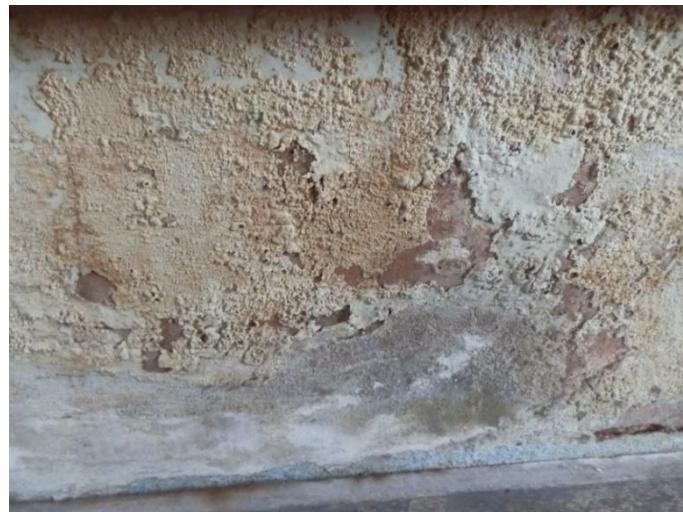
A **eflorescência** (Figura 20) é causada por todos os tipos de presença de umidade, aliada à presença de sais solúveis, como sulfato de sódio, magnésio e potássio, que cristalizam-se ao chegar à superfície. Esses sais podem estar presentes na própria água, nos materiais ou até mesmo no solo. A eflorescência se caracteriza por manchas de umidade com efeito esbranquiçado (TERRA, 2001).

Figura 20 – Eflorescência com causa de umidade por capilaridade.

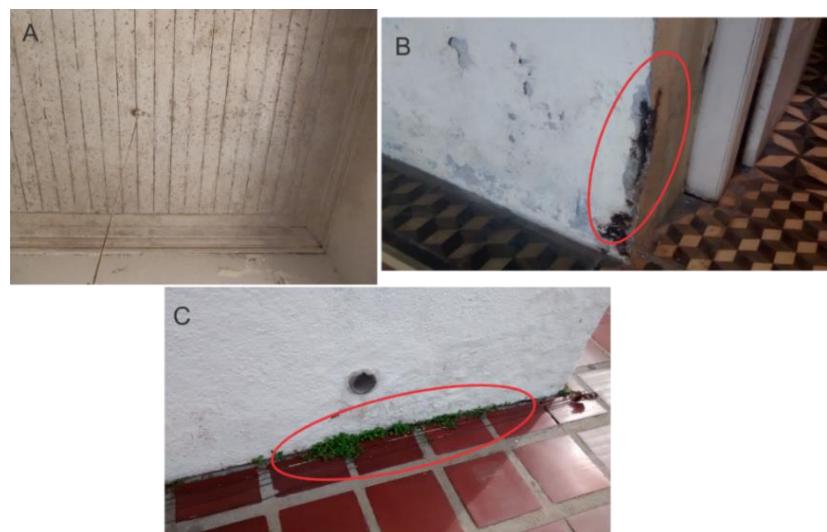
A umidade pode facilitar o surgimento de manifestações patológicas da construção por outros agentes, como promover ambientes próprios para existência de micro e macro organismos, conforme Lersch (2003), que realizou sua dissertação de mestrado voltada para identificação dos principais fatores e mecanismos de deterioração de prédios históricos. Dentre esses agentes, pode-se citar os fungos, as vegetações parasitárias e os cupins, os quais são responsáveis pela **biodeterioração** (Figura 21).

Figura 21 – Biodeterioração por umidade associada à (A) (B) bolor e (C) vegetação parasitária.

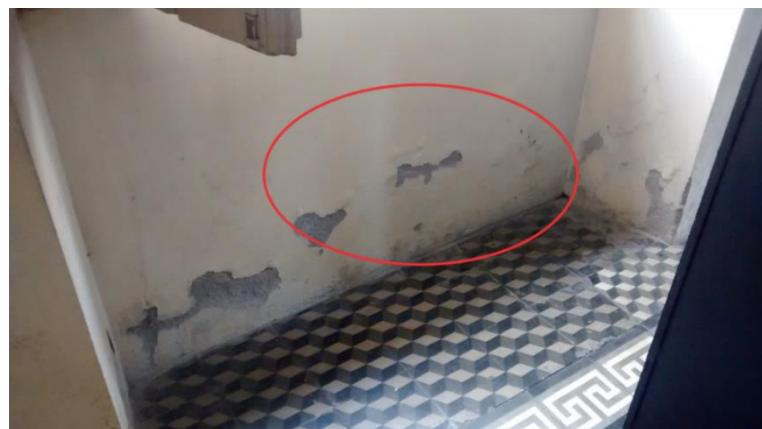
O **descolamento com empolamento** (Figura 22) é caracterizado pela formação de bolhas de ar nos revestimentos, que descolam-se dos substratos de maneira gradual com o tempo. Está geralmente associado à umidade por infiltração ou por capilaridade (PERES, 2001; TERRA, 2001).

Figura 22 – Descolamento com empolamento, com causa de umidade por capilaridade.

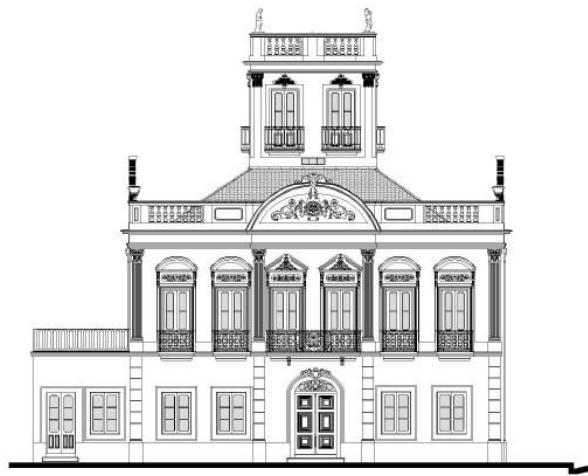
O prédio situa-se na esquina da Rua Lobo da Costa e Praça Coronel Pedro Osório. Sua implantação com pátio interno, permite que a edificação tenha aberturas para todas as orientações solares. A fachada principal (Figura 27) possui orientação oeste e a fachada secundária (Figura 28), que é a mais extensa do prédio, orientação sul.

Figura 27 – Fachada principal do Casarão 2, frente oeste.

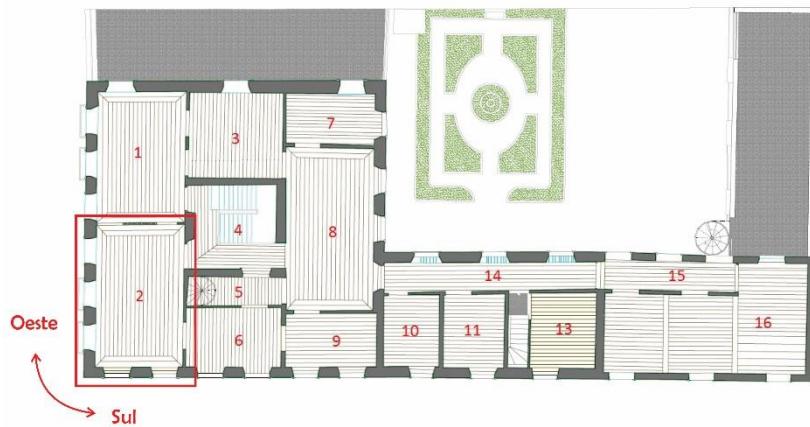
O segundo pavimento (Figura 30) abriga hoje a Secretaria Municipal de Cultura. Os ambientes são utilizados para uso administrativo, com salas de escritórios em sua maioria. O ambiente 2 foi o escolhido para o estudo de uso administrativo.

Figura 30 – Segundo pavimento do Casarão 2.

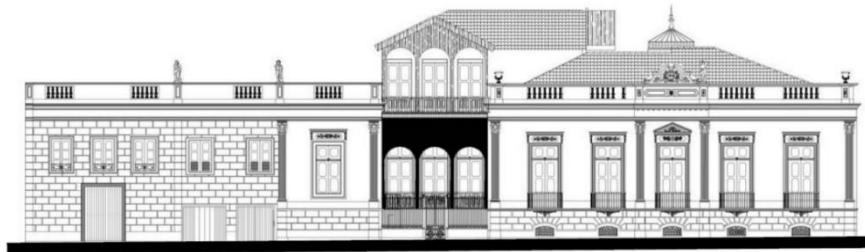
Grande parte da edificação possui um pavimento e porão alto. Apenas o volume alinhado à divisa do terreno com a Casa 6 possui dois pavimentos. O porão possui gateiras para ventilação, assim como no Casarão vizinho. As figuras 37 e 38 ilustram as fachadas do prédio.

Figura 38 – Fachada secundária do Casarão 8, frente norte.

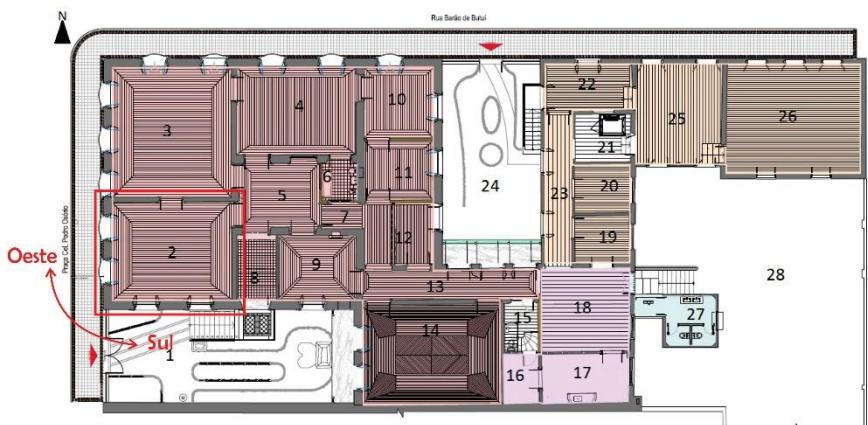
No pavimento térreo (Figura 39), foi escolhido o ambiente 2. Ele é destinado a exposições temporárias, sem estruturas fixas no espaço. As paredes possuem acabamento em tinta à base de cal. O piso foi confeccionado em madeira e o forro em estuque. As porta-janelas do ambiente são voltadas para o oeste e dão acesso a balcões. Na orientação sul existem duas janelas.

Figura 39 – Pavimento térreo do Casarão 8.

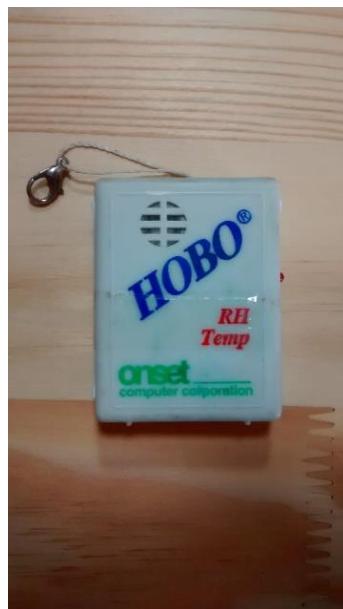
Para realização do monitoramento do microclima nos ambientes em estudo, foram usados sensores de temperatura e umidade relativa do ar, do modelo HOBO H8 RH/Temp Data Logger (Figura 42), disponibilizados pelo Laboratório de Conforto e Eficiência Energética da Faculdade de Arquitetura e Urbanismo da UFPel.

Figura 42 – Sensor HOBO H8 utilizado no monitoramento.

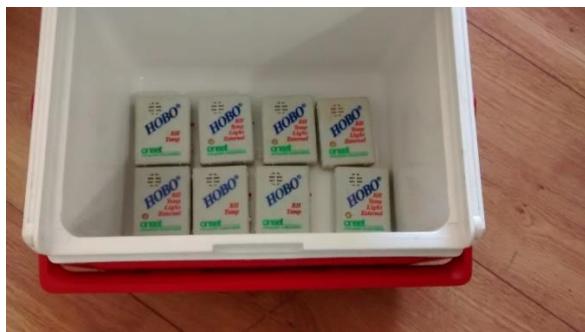
Figura 43 – HOBOS condicionados em caixa térmica para aferição.

Após esta etapa, os HOBOS foram acondicionados em uma caixa térmica (Figura 43), sendo esta colocada dentro de um isopor maior (Figura 44). Após 72 horas os sensores foram retirados do isopor e caixa térmica e seus dados foram descarregados, com uso do mesmo software. Com isso foi verificada a acuracidade

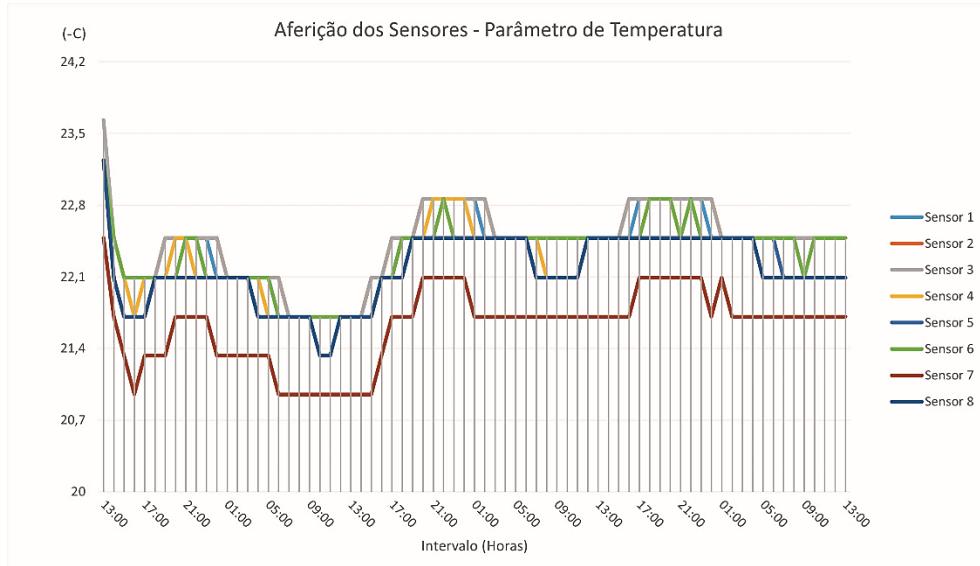
Passada a fase de aferição dos sensores, foi preciso desprezar o sensor número 7 (Figuras 45 e 46), por apresentar dados fora dos limites especificados pelo fabricante, quando comparado com os outros sensores.

Figura 45 – Resultado da aferição dos HOBOS para o parâmetro de temperatura.

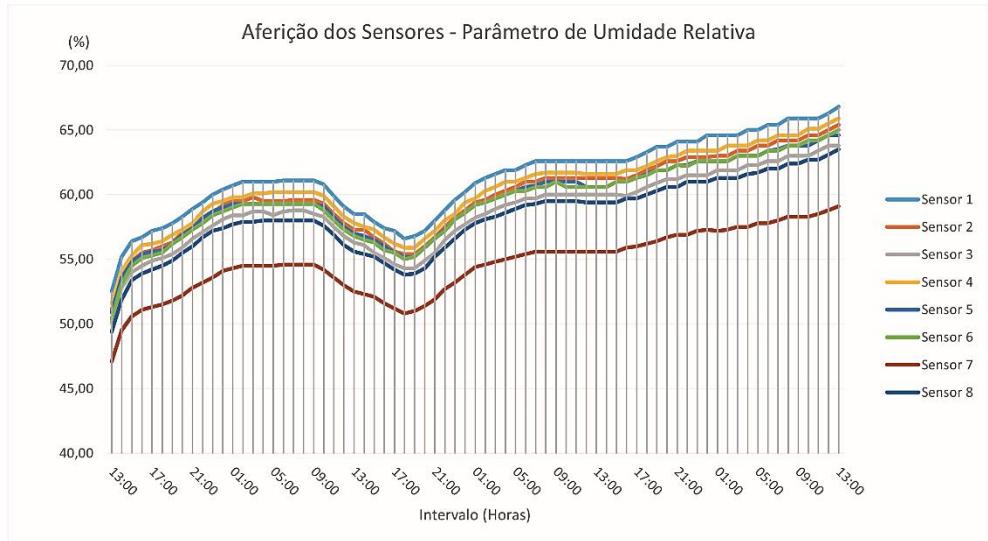
Figura 46 – Resultado da aferição dos HOBOS para o parâmetro de umidade relativa.

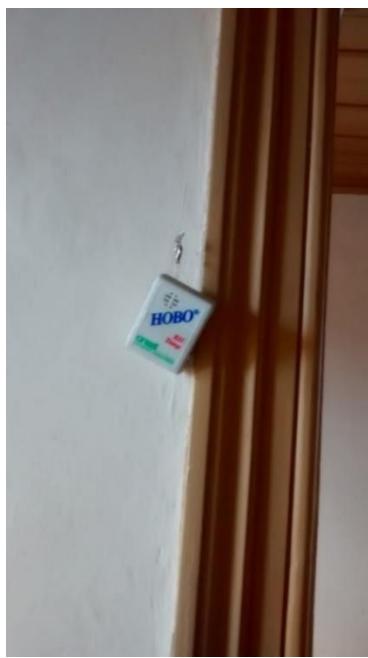
Figura 53 – Detalhe de fixação interna dos sensores.

Os aparelhos encontravam-se na mesma posição nos dois ambientes de cada edificação. A altura de instalação dos sensores foi estabelecida de acordo com a metodologia de Guerra et al. (2016), ficando os mesmos a dois metros do piso. A forma de instalação, de acordo com a mesma metodologia, levou em consideração a facilidade de retirada dos aparelhos para descarregamento mensal e a necessidade de não prejudicar a pintura do prédio histórico. Dessa forma, um cordão foi aplicado na guarnição das portas, com cola quente, tendo um gancho na outra extremidade, onde ficou fixado o HOBO, conforme figura 53. Para monitoramento do microclima externo o sensor foi instalado com um suporte de madeira no terraço do Casarão 6, garantindo a proteção contra intempéries, visível na figura 54.

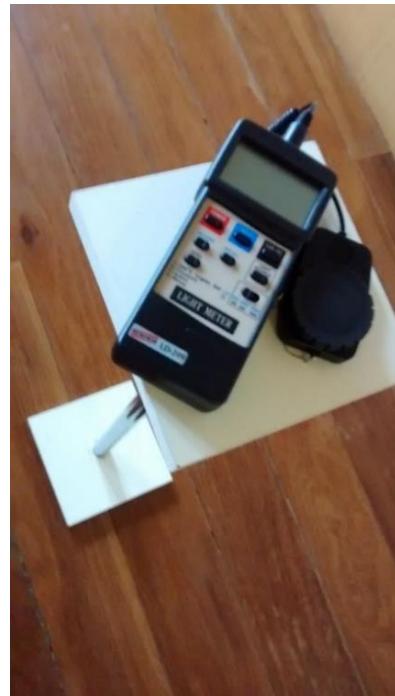
Figura 55 – Modelo de luxímetro utilizado nas medições lumínicas.

A realização das medições das variáveis físicas ambientais de conforto lumínico foram realizadas de acordo com as especificações da NBR 15215-4 (ASSOCIAÇÃO BRASILEIRA DE NORMAS TÉCNICAS, 2006). Luxímetros Instruetherm LD-209 (Figura 55), disponibilizados pelo Laboratório de Iluminação da Faculdade de Arquitetura e Urbanismo da UFPel, foram utilizados para medir os níveis de iluminância dos ambientes.

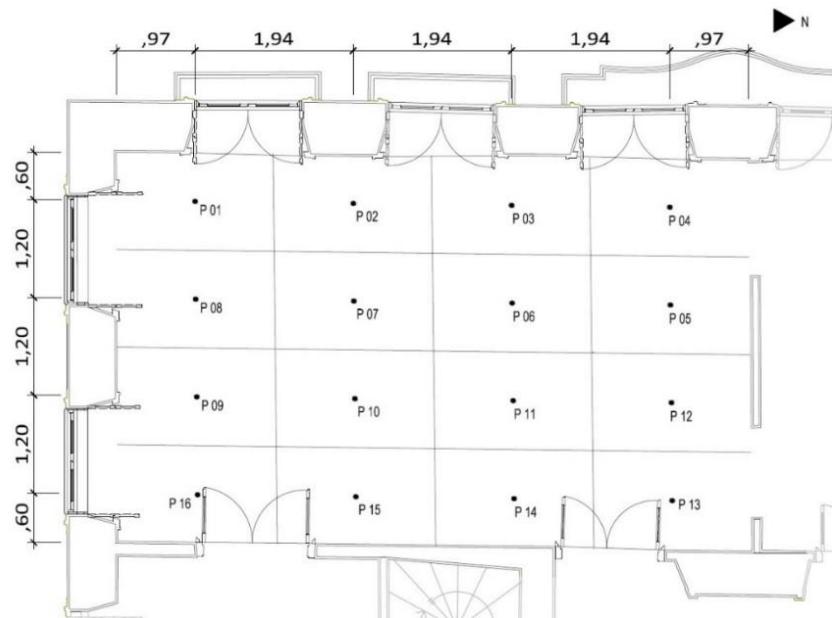
- O ambiente administrativo do Casarão 2 foi dividido em 16 pontos (Figura 56);

Figura 56 – Pontos de coleta de dados do ambiente administrativo, Casarão 2.

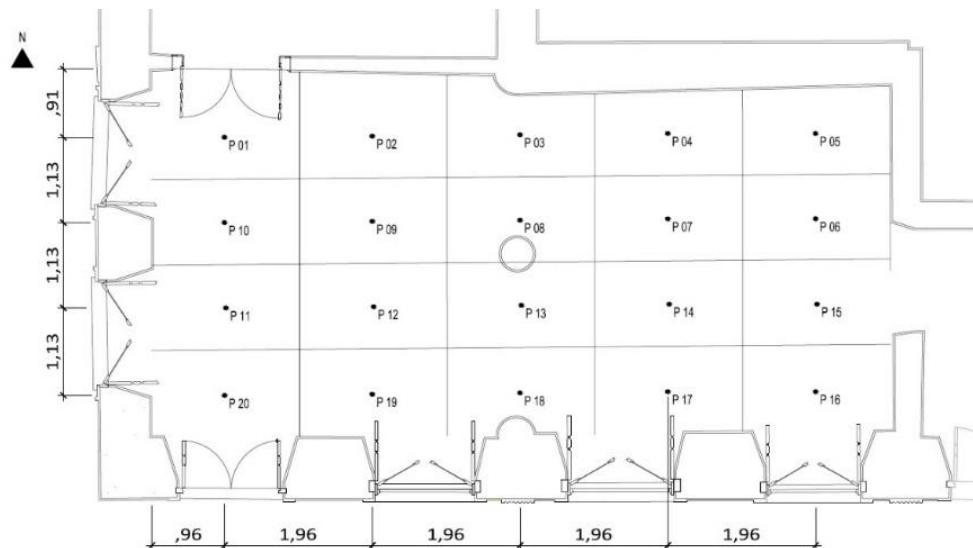
- O ambiente de exposições do Casarão 2 ficou com 20 pontos (Figura 57);

Figura 57 – Pontos de coleta de dados do ambiente de sala de exposições, Casarão 2.

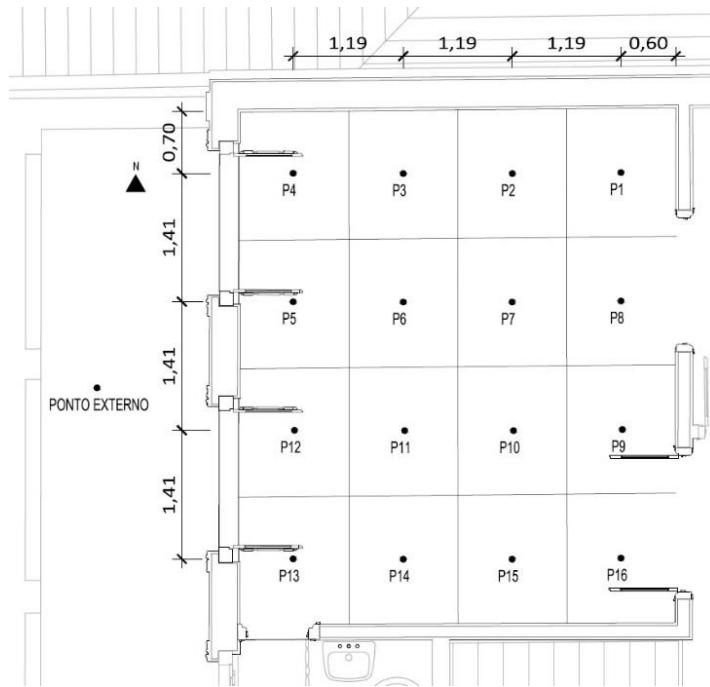
- O ambiente administrativo do Casarão 6 ficou com 16 pontos internos e um ponto externo (Figura 58);

Figura 58 – Pontos de coleta de dados do ambiente administrativo, Casarão 6.

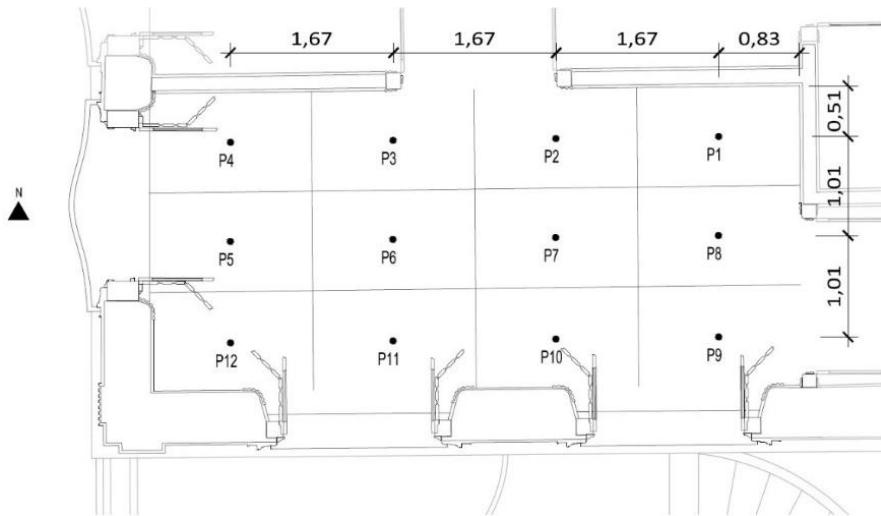
- O ambiente de exposições do Casarão 6 ficou com 14 pontos (Figura 59);

Figura 59 – Pontos de coleta de dados do ambiente de sala de exposições, Casarão 6.

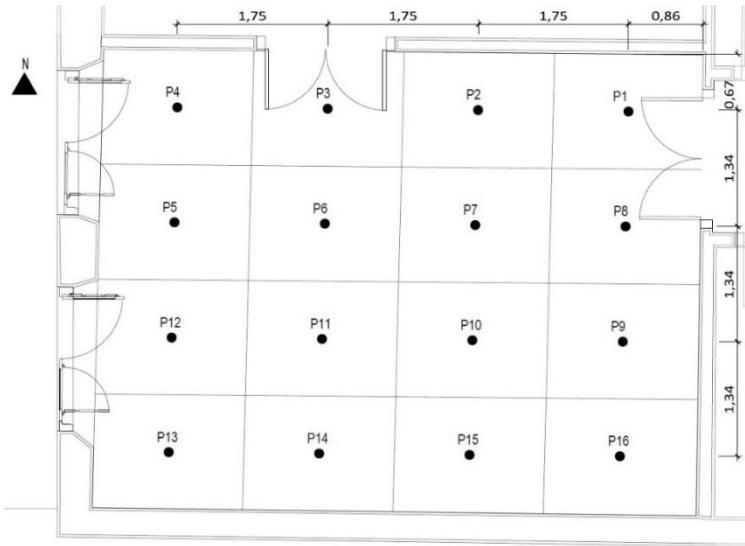
- O ambiente administrativo do Casarão 8 ficou com 16 pontos (Figura 60);

Figura 60 – Pontos de coleta de dados do ambiente administrativo, Casarão 8.

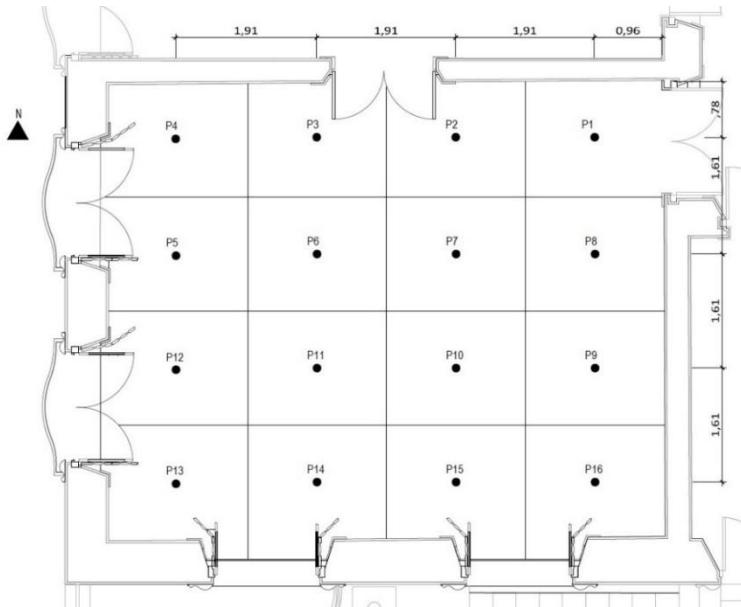
- O ambiente de exposições do Casarão 8 ficou, também, com 16 pontos (Figura 61).

Figura 61 – Pontos de coleta de dados do ambiente de sala de exposiões, Casarão 8.

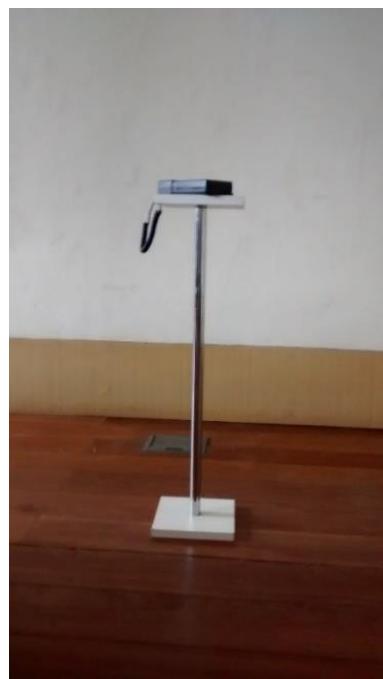
Figura 62 – Detalhe do luxímetro e suporte para medições a 75cm do piso.

Para realização das medições a 75 cm do piso, conforme especifica a norma, foi utilizada uma estrutura (Figura 62), a fim de captar os dados no mesmo ponto em todas as medições. Optou-se, também, por realizar as medições com o modo de operação das janelas de acordo com a preferência dos usuários, ou seja, conforme os ambientes estavam sendo operados.

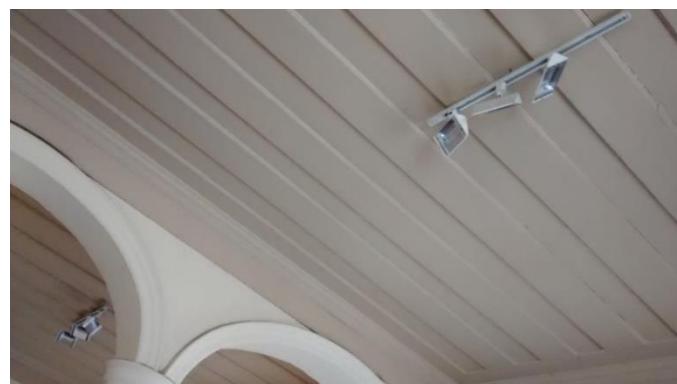
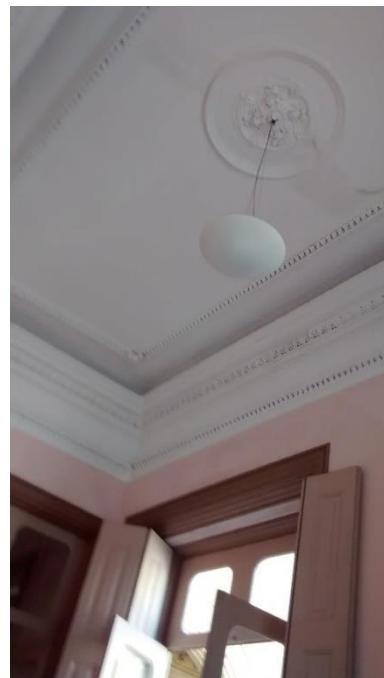
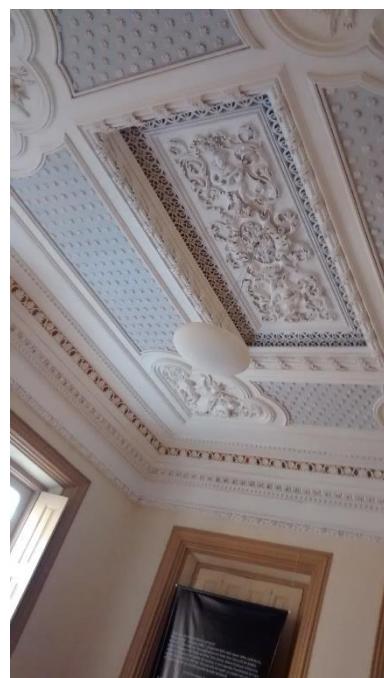
Sendo assim, foram levantadas também as características de iluminação artificial dos espaços. As Figuras 66, 67 e 68 mostram os dispositivos de cada ambiente com uso de sala de exposições.

Figura 66 – Dispositivos de iluminação artificial na sala de exposições do Casarão 2.

Figura 67 – Dispositivos de iluminação artificial na sala de exposições do Casarão 6.

Figura 68 – Dispositivos de iluminação artificial na sala de exposições do Casarão 8.

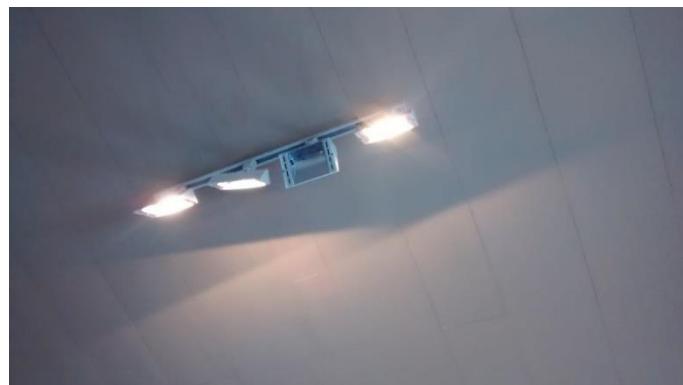
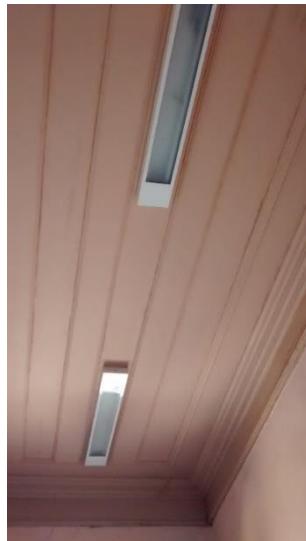
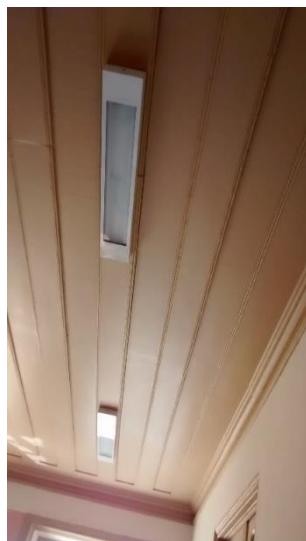
Também para estes ambientes foram levantadas então, as características de iluminação artificial. No Casarão 2 existiam dois trilhos com quatro lâmpadas halógenas (Figura 72) e nos Casarões 6 e 8 havia quatro luminárias com lâmpadas tubulares fluorescentes (Figuras 73 e 74).

Figura 72 – Dispositivo de iluminação artificial do ambiente administrativo no Casarão 2.

Figura 73 – Dispositivo de iluminação artificial do ambiente administrativo no Casarão 6.

Figura 74 – Dispositivo de iluminação artificial do ambiente administrativo no Casarão 8.

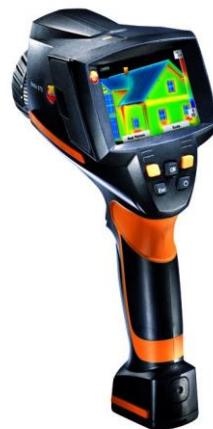
Figura 75 – Modelo de câmera termográfica utilizada nos levantamentos.

Optou-se por usar a termografia como ensaio auxiliar, por esta ter a capacidade de detectar a radiação infravermelha, emitida pelos materiais, e transformar em sinal elétrico, gerando uma imagem térmica. Dessa forma, fotografando as paredes dos ambientes com uma câmera termográfica, se tem a representação da distribuição das temperaturas superficiais dos materiais. Através dessas imagens, é possível visualizar a presença de umidade que não é visível a olho nu, relacionando-a com as manifestações patológicas identificadas (SILVA, 2012). Além disso, este é um método não destrutivo, não comprometendo a estrutura dos prédios. A figura 75 apresenta o modelo de câmera utilizado.

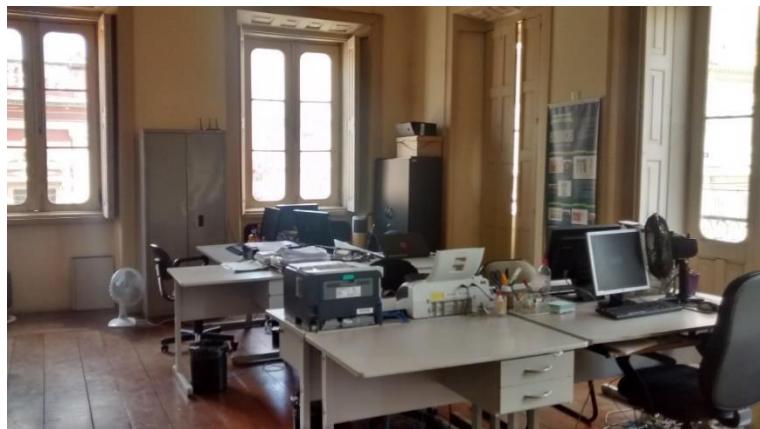
Figura 79 – Ambiente administrativo do Casarão 2 com ventiladores e postigos fechados.

Além dos gastos energéticos com a iluminação, que poderiam ser evitados, existiu a utilização de equipamentos artificiais de climatização utilizados de forma empírica pelos próprios usuários. Nos dias de verão, eram utilizados ventiladores portáteis (Figura 79), e no inverno os usuários tinham por costume ligar estufas no ambiente. Esta procura por métodos de climatização demonstra que o espaço não era confortável termicamente aos usuários.

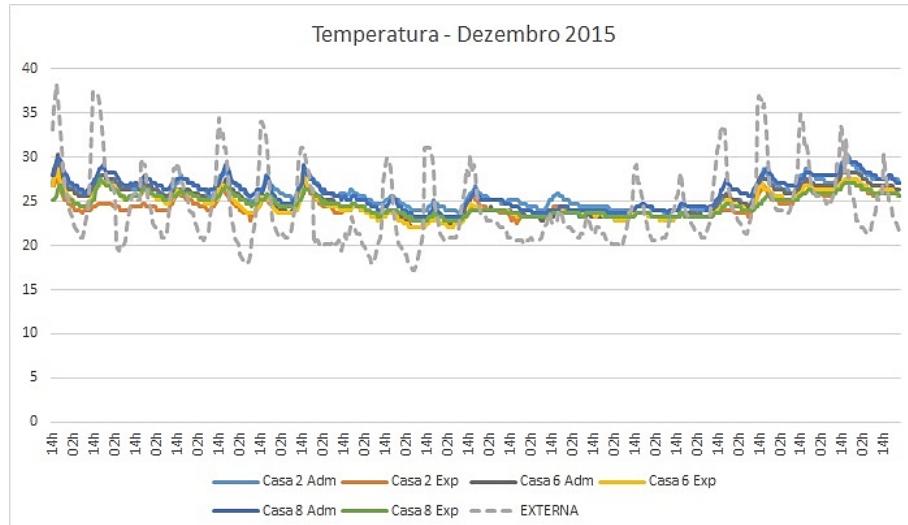
A partir dos dados coletados, foram elaborados gráficos de temperatura e umidade relativa do ar para cada mês de levantamentos, conforme apresentado nas figuras 88 e 89, caracterizando o comportamento microclimático de cada ambiente. Todos os gráficos podem ser visualizados no apêndice A deste trabalho.

Figura 88 – Comportamento térmico dos ambientes e do microclima externo no mês de dezembro de 2015.

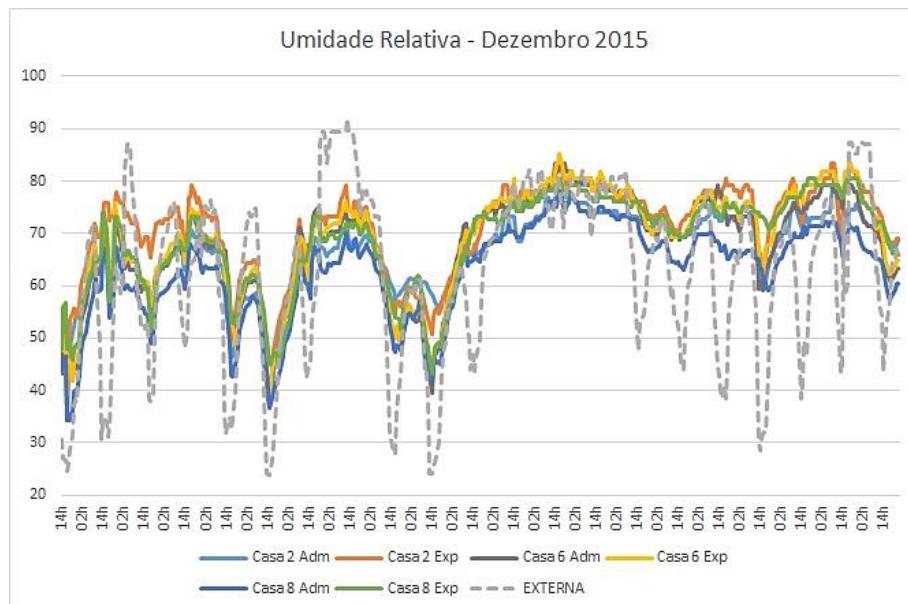
Figura 89 – Comportamento higroscópico dos ambientes e do microclima externo no mês de dezembro de 2015.

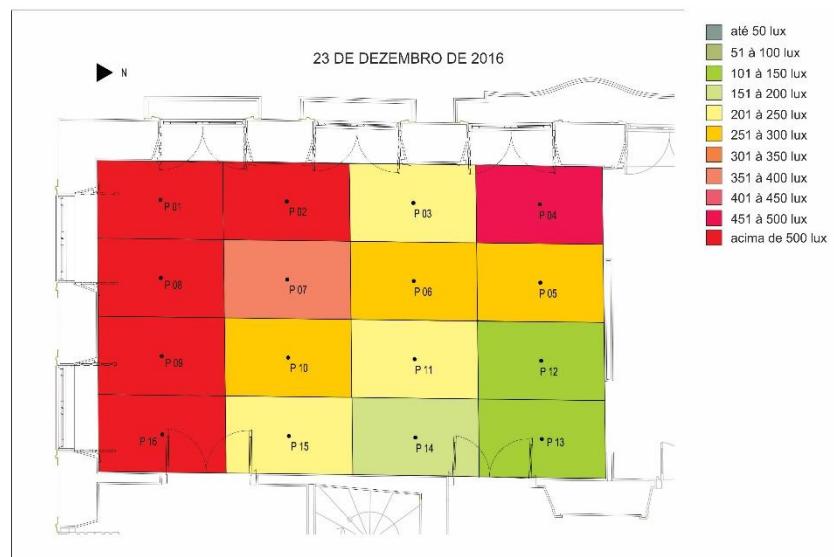
Figura 107 – Resultados das medições lumínicas para o mês de dezembro de 2015 no ambiente administrativo do Casarão 2.

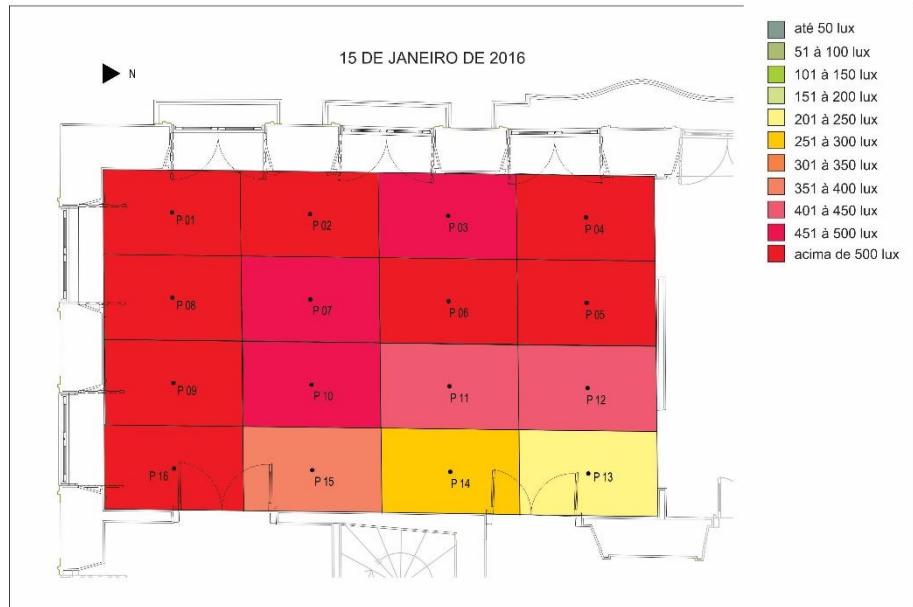
Figura 108 – Resultados das medições lumínicas para o mês de janeiro de 2016 no ambiente administrativo do Casarão 2.

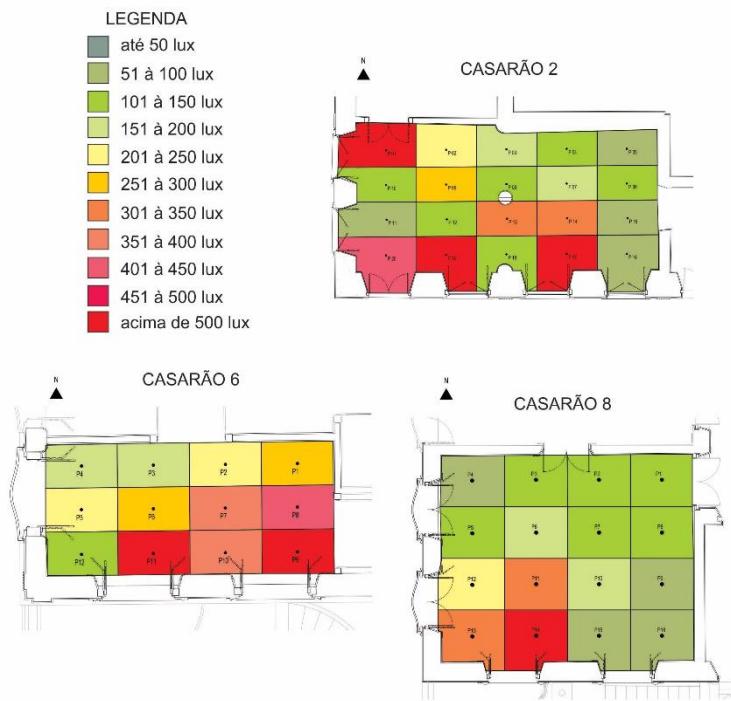
A figura 110 apresenta os resultados para o solstício de verão nos ambientes de sala de exposições.

Figura 110 – Resultados das medições lumínicas para o solstício de verão nos ambientes de sala de exposições.

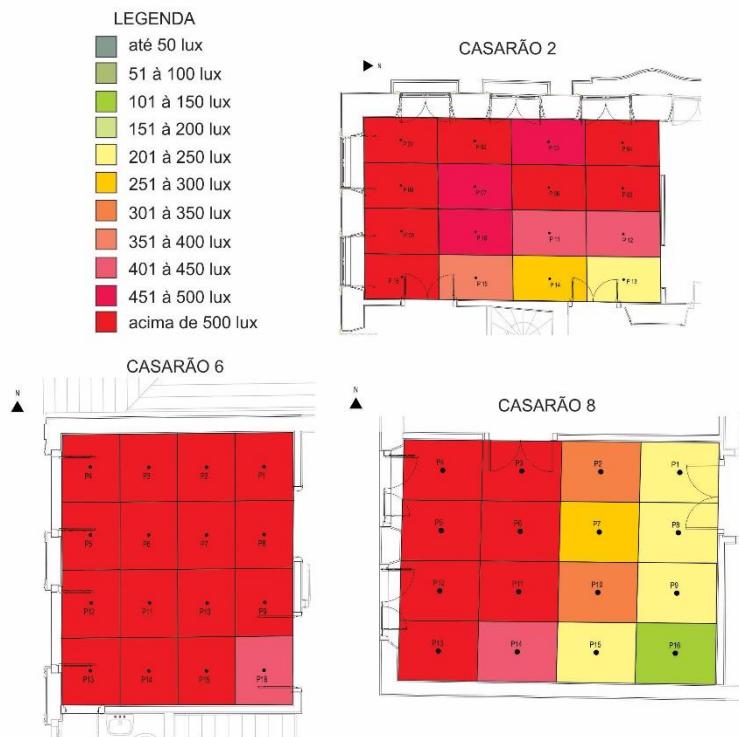
A figura 111 apresenta os resultados para o mesmo dia de medições dos ambientes administrativos.

Figura 111 – Resultados das medições lumínicas para o solstício de verão nos ambientes administrativos.

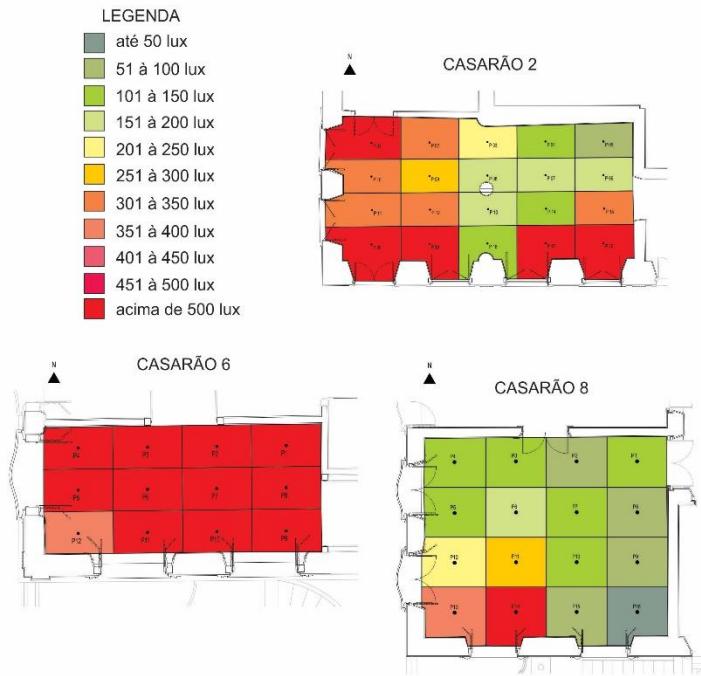
Os resultados das medições nos ambientes de sala de exposições para o equinócio de outono estão na figura 113.

Figura 113 – Resultados das medições lumínicas para o equinócio de outono nos ambientes de sala de exposições.

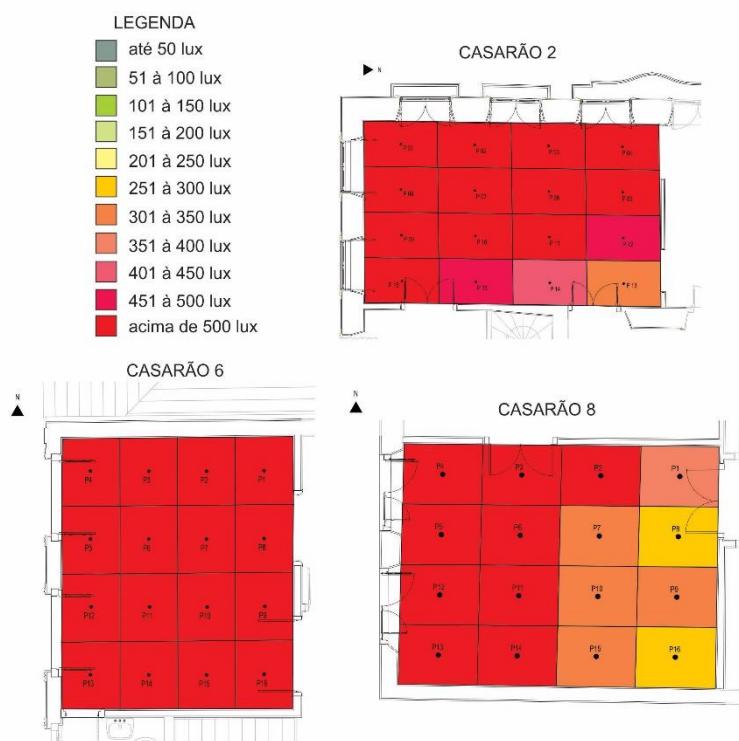
O Casarão 8, que seguiu apresentando a diferença de comportamento entre a metade mais próxima às janelas e a metade mais ao fundo do ambiente, teve os valores de iluminância elevados. Todos os pontos apresentaram-se acima de 250 lux.

Figura 114 – Resultados das medições lumínicas para o equinócio de outono nos ambientes administrativos.

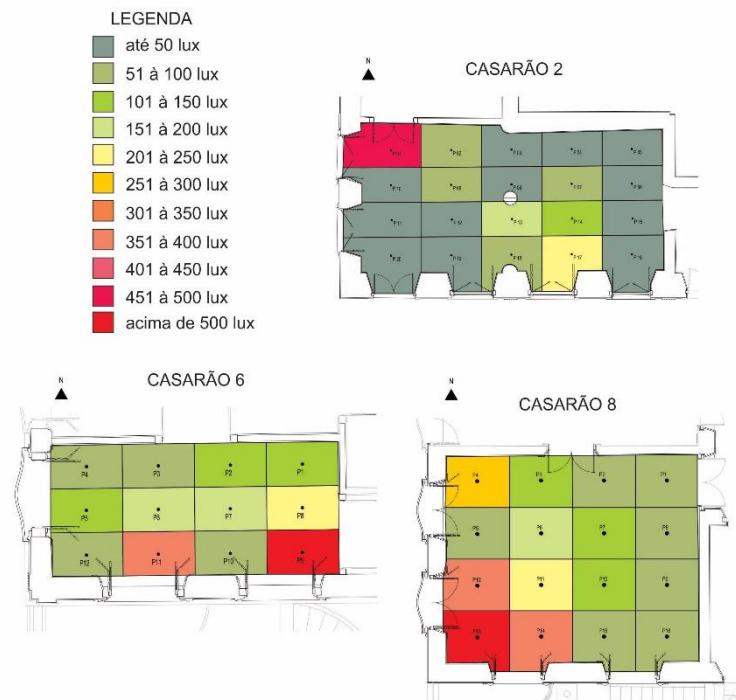
Na Figura 116 estão os resultados para as medições deste dia nos ambientes de sala de exposições.

Figura 116 – Resultados das medições lumínicas para o solstício de inverno nos ambientes de sala de exposições.

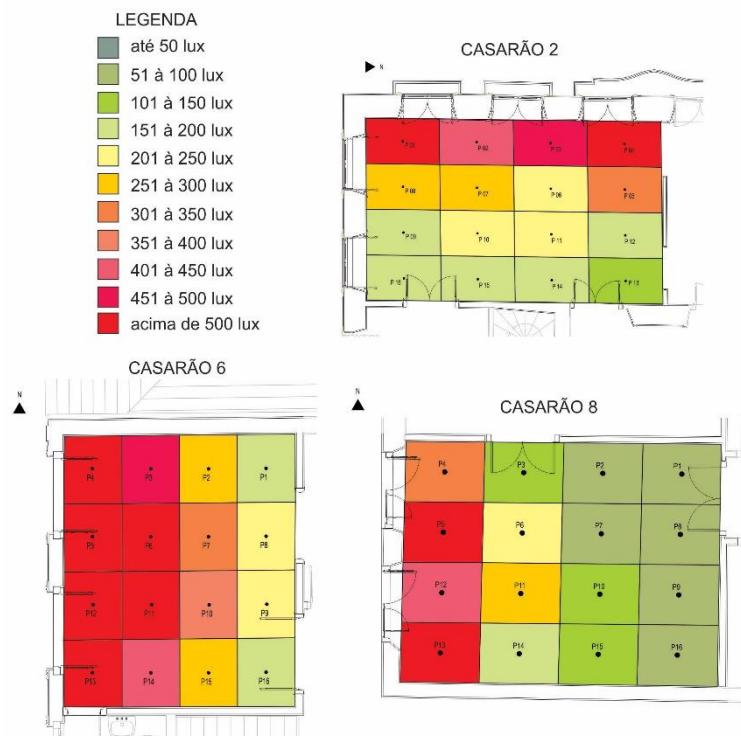
Os resultados para o mesmo dia de medições, no equinócio de outono, para os ambientes administrativos estão na figura 117.

Figura 117 – Resultados das medições lumínicas para o solstício de inverno nos ambientes administrativos.

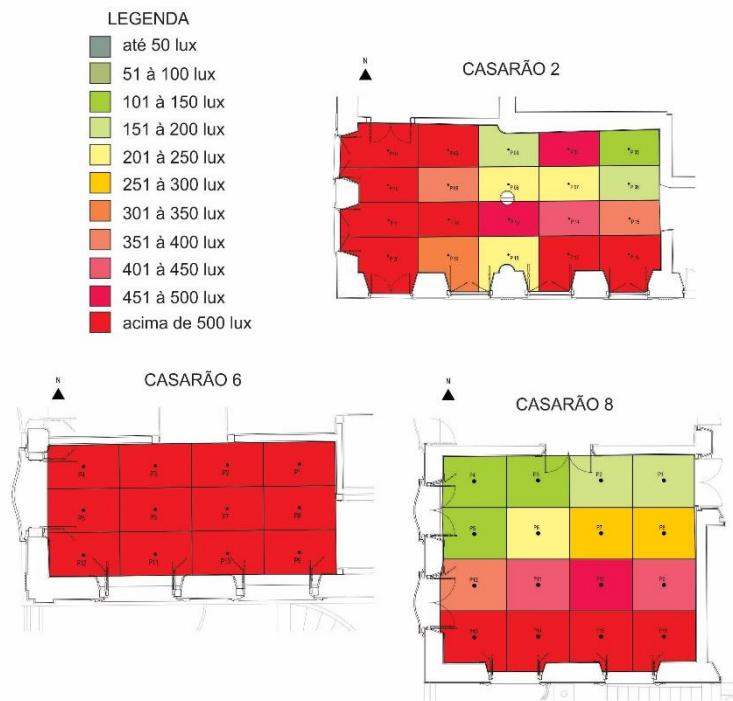
A figura 119 apresenta os resultados dos valores médios de iluminância coletados neste dia, para os ambientes de sala de exposições.

Figura 119 – Resultados das medições lumínicas para o equinócio de primavera nos ambientes de sala de exposições.

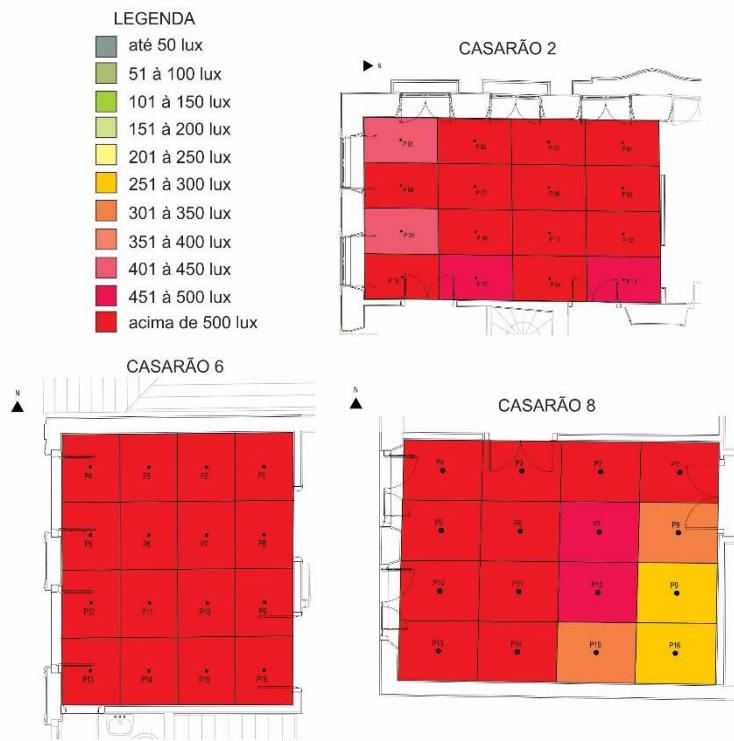
Os resultados do equinócio de primavera para os ambientes administrativos estão na figura 120.

Figura 120 – Resultados das medições lumínicas para o equinócio de primavera nos ambientes administrativos.

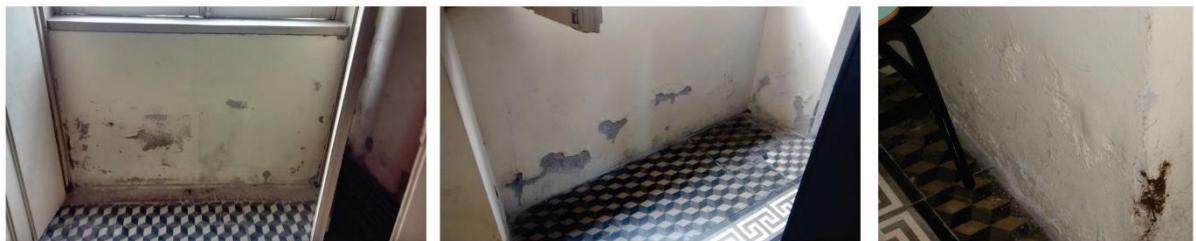
Diversas manifestações patológicas que podem ser associadas à presença de umidade, foram encontradas nos elementos construtivos, principalmente nos argamassados. Percebeu-se também que a maior parte desses problemas situava-se em paredes e em locais próximos ao piso, conforme figura 121.

Figura 121 – Manifestações patológicas encontradas no ambiente de exposições do Casarão 2, dezembro de 2015.

A localização destas anomalias pode estar associada à umidade proveniente do solo, que alcança os elementos construtivos por capilaridade. Pelo fato de este ambiente não possuir porão alto, é provável que esta seja a causa do problema. Entretanto, também foram encontradas manifestações patológicas nos mesmos elementos construtivos, porém com maior distância do piso. Nesse caso (Figura 122), é possível que a causa seja a presença de umidade por infiltração.

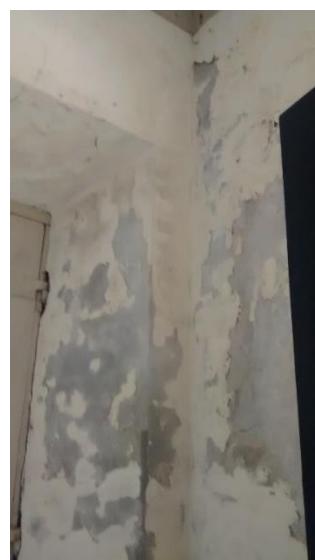
Figura 122 – Manifestação patológica de descolamento com causa na umidade por infiltração.

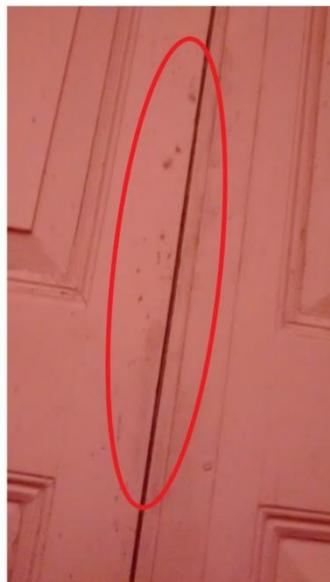
No ambiente de sala de exposições do Casarão 6 foram encontradas poucas manifestações patológicas associadas à presença de umidade. Apenas danos superficiais, como presença de fungos nos elementos de madeira, salientando a falta de operação destes dispositivos (Figura 123).

Figura 123 – Fungos encontrados nas janelas do ambiente de exposições do Casarão 6, dezembro de 2015.

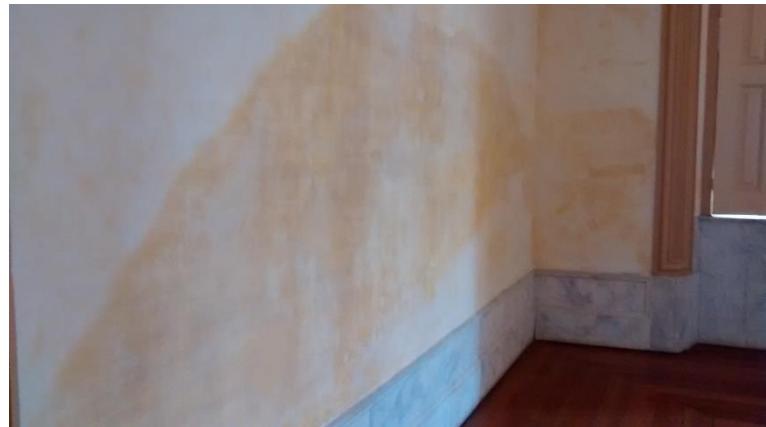
Figura 124 – Manchas de umidade nas paredes do ambiente de exposições do Casarão 8, dezembro de 2015.

Na sala de exposições do Casarão 8, foram encontradas manchas de umidade nas paredes, conforme Figura 124. Essas manchas estavam presentes em todas as paredes do ambiente, apenas nos elementos argamassados. Em esquadrias e demais elementos de madeira, não foi encontrada a presença de fungos.

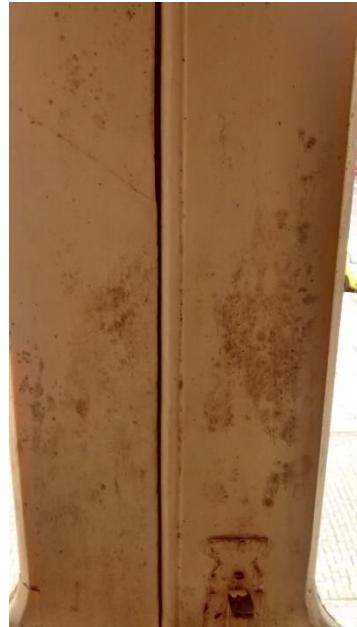
Esses danos foram encontrados nas esquadrias de madeira (Figura 125). Além de presença de fungos, outros elementos do mesmo material mostraram sinais de apodrecimento (Figura 126).

Figura 125 – Fungos encontrados nas janelas do ambiente administrativo do Casarão 2, dezembro de 2015.

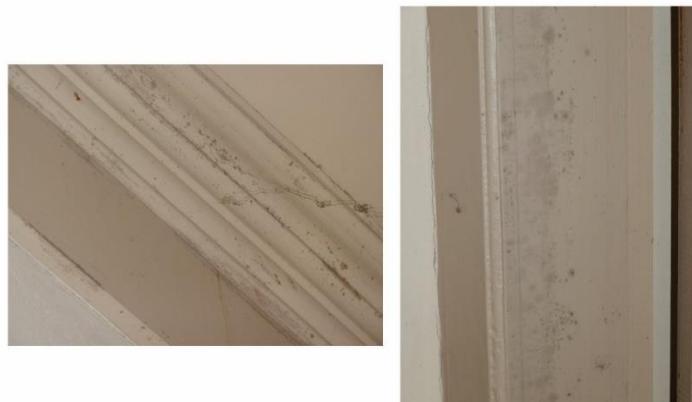
Figura 127 – Presença de fungos em elementos de madeira da sala de exposições do Casarão 2, março de 2016.

No Casarão 2, entretanto, foi possível encontrar a presença de fungos nos elementos de madeira das esquadrias e do forro (Figura 127). Esta manifestação patológica não havia sido encontrada no levantamento anterior.
