DISSERTAÇÃO

**IMPACTO DO NOVO USO NO MICROCLIMA E NO ESTADO DE CONSERVAÇÃO
DE EDIFICAÇÕES HISTÓRICAS RECICLADAS**

Mariana Estima Silva

Pelotas, 2017

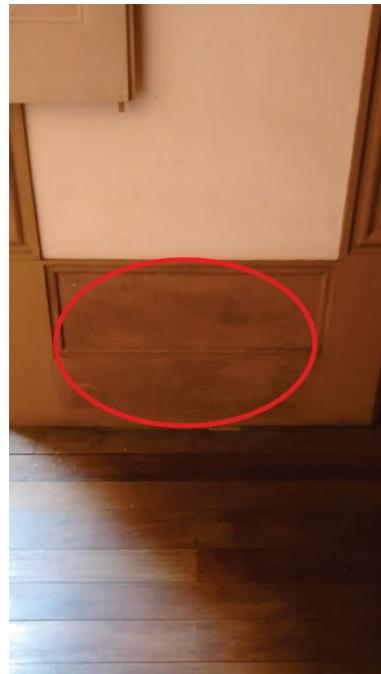
Figura 128 – Fungos encontrados em elementos de madeira do ambiente de exposições do Casarão 6, junho de 2016.

O levantamento de junho, após período de outono, não alterou significativamente as manifestações patológicas dos ambientes de exposição. Apenas no Casarão 6 pode-se dizer que a presença de fungos foi constatada em outros elementos de madeira. Entretanto, de forma bastante superficial e sem intensidade (Figura 128).

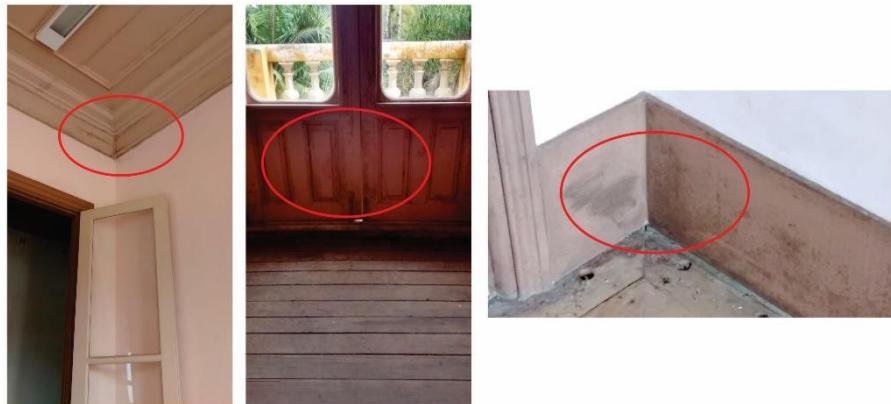
Figura 129 – Presença de fungos em elementos de madeira do ambiente administrativo do Casarão 6, junho de 2016.

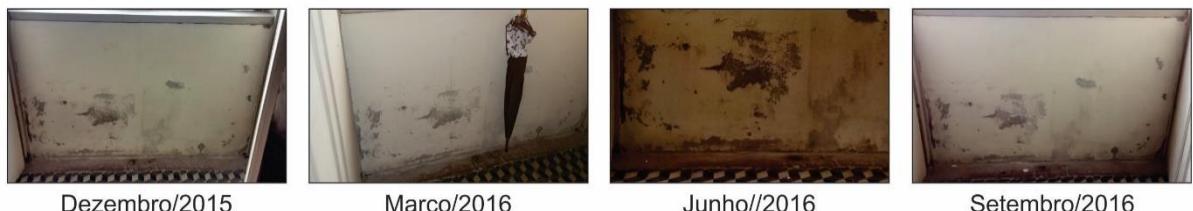
Figura 130 – Comportamento de manifestação patológica por umidade ascendente no ambiente de exposições do Casarão 2.

O ambiente administrativo do Casarão 2 apresentou um maior número de manifestações patológicas relacionadas à presença de umidade ascendente por

capilaridade e por umidade accidental. As figuras 130, 131, 132 e 133 mostram o comportamento destes danos ao longo dos doze meses de levantamento.

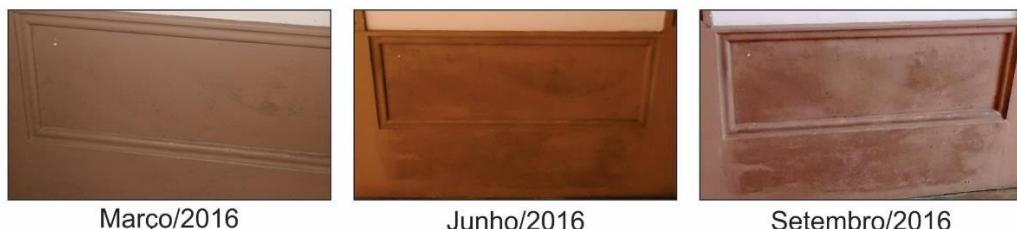
O ambiente expositivo do Casarão 6, ao contrário do exemplo anterior, apresentou manifestações patológicas relacionadas às altas taxas de umidade relativa do ar. Este ambiente permaneceu grande parte do período de levantamentos fechado, sem ventilação e iluminação natural, bem como sem limpezas periódicas. Sendo assim, foi possível perceber a presença de fungos filamentosos nos elementos de madeira a partir do segundo levantamento. Essas manifestações patológicas foram intensificando-se até o levantamento de setembro, como mostra a figura 134.

Figura 134 – Comportamento de manifestação patológica por fungos no ambiente de exposições do Casarão 6.

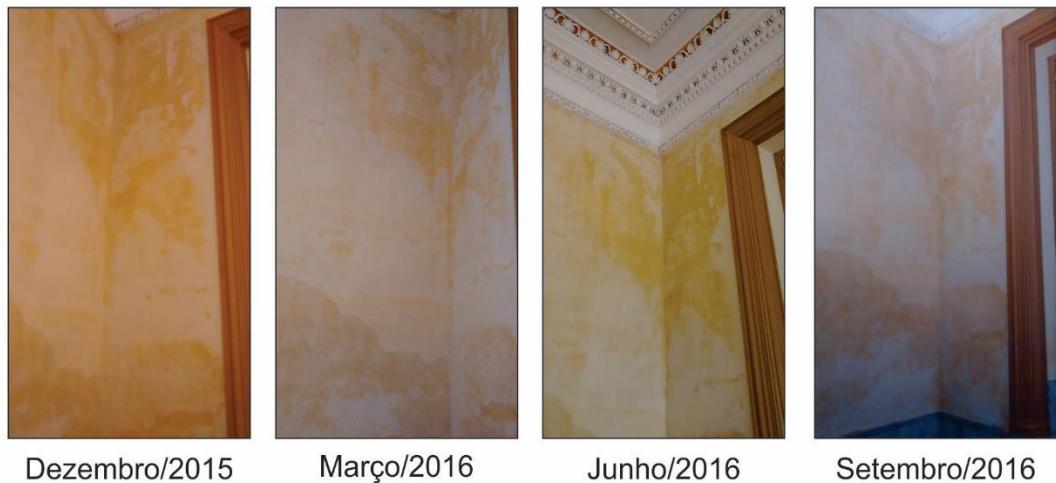
Figura 135 – Comportamento das manchas de umidade no ambiente de exposições do Casarão 8.
Fonte: A autora.

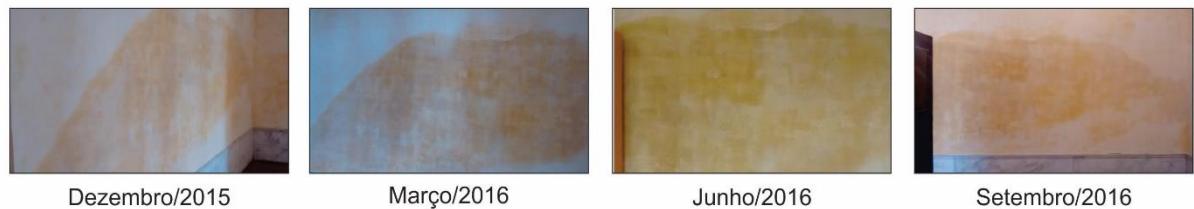
Figura 136 – Comportamento das manchas de umidade no ambiente de exposições do Casarão 8.
Fonte: A autora.

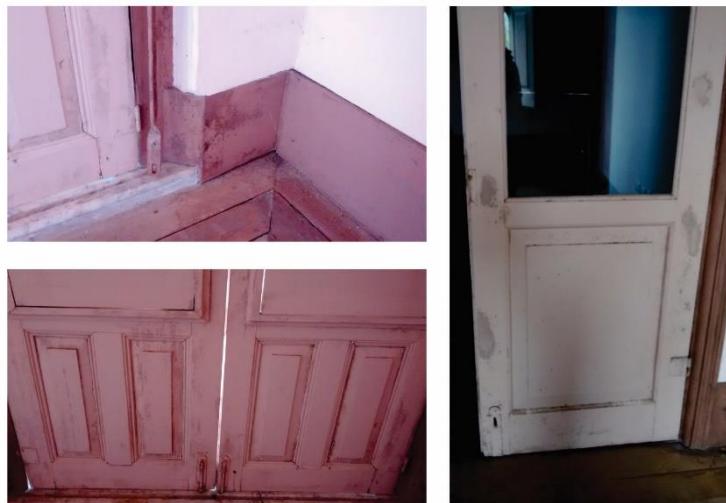
Figura 137 – Presença de fungos em elementos de madeira do ambiente administrativo do Casarão 6, setembro de 2016.

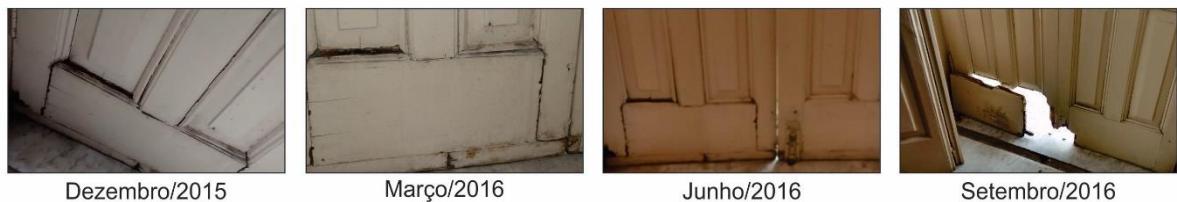
Figura 138 – Comportamento de manifestação patológica em esquadria de madeira do ambiente administrativo do Casarão 2.

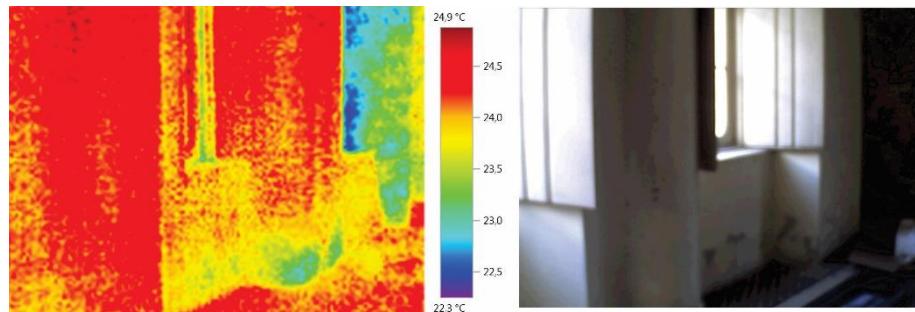
Figura 139 – Foto termográfica do ambiente de sala de exposições do Casarão 2.

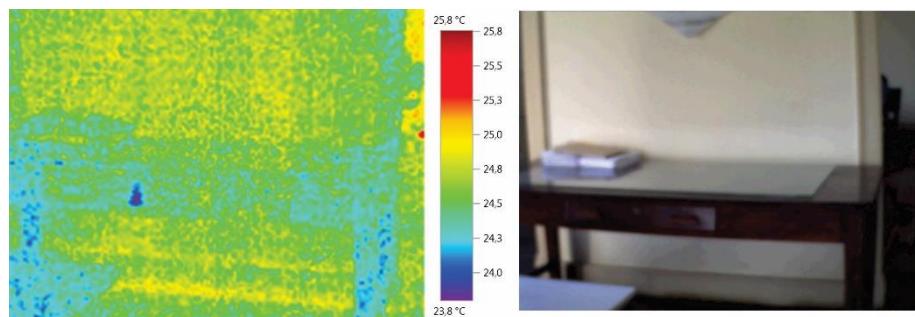
Figura 149 – Foto termográfica do ambiente administrativo do Casarão 2.

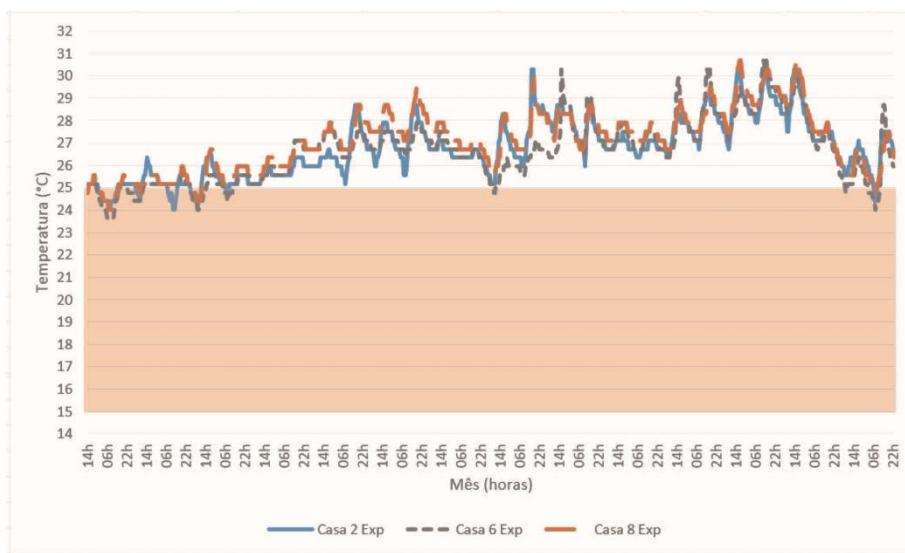
Figura 157 – Comportamento térmico dos ambientes expositivos em relação ao intervalo ideal, em mês com maior temperatura média.

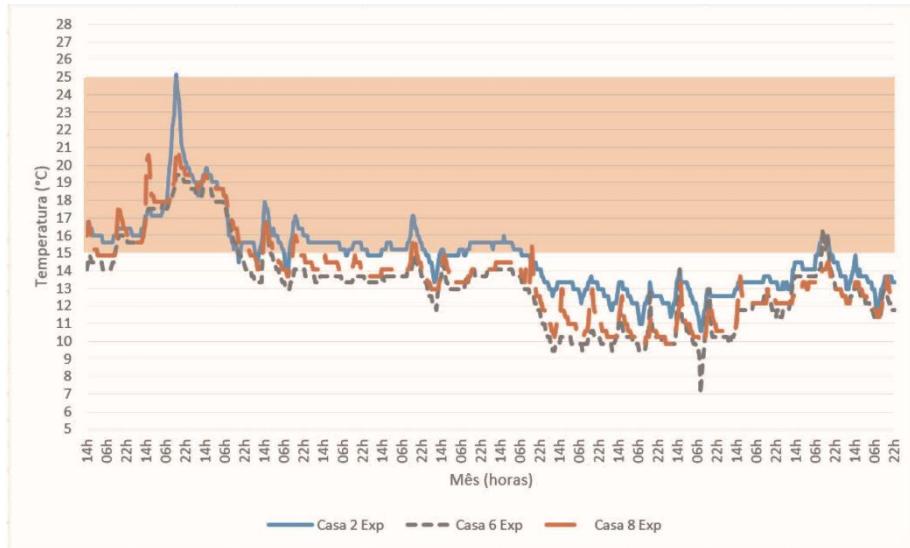
Figura 158 – Comportamento térmico dos ambientes expositivos em relação ao intervalo ideal, em mês com menor temperatura média.

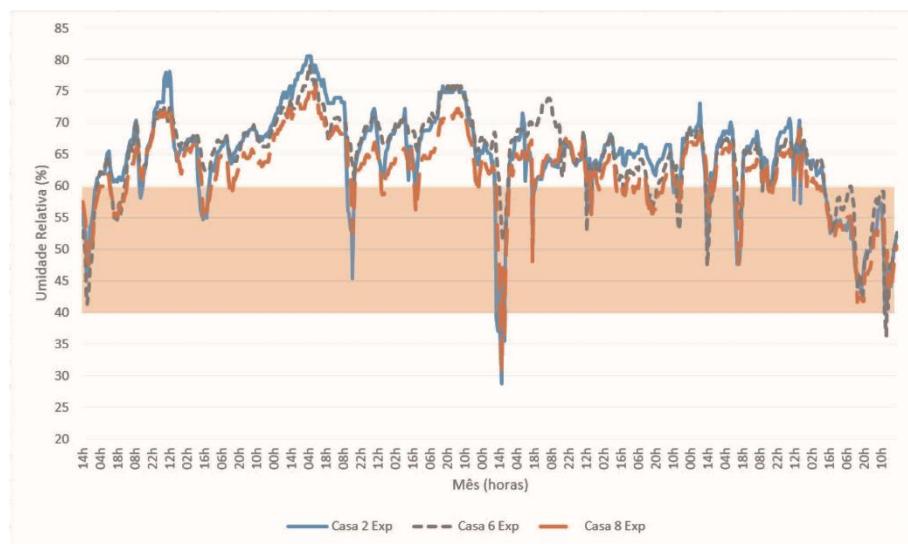
Figura 159 – Comportamento higroscópico dos ambientes expositivos em relação ao intervalo ideal, em mês com maior temperatura média.

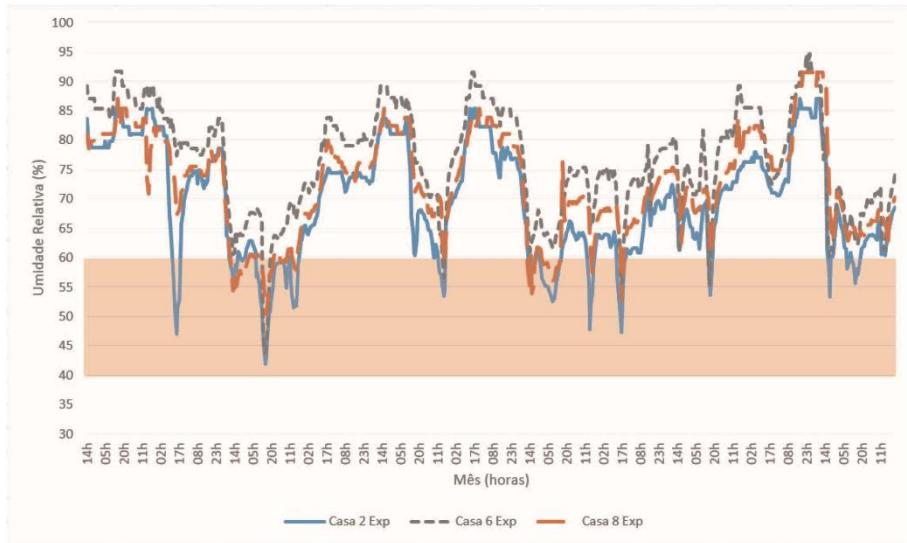
Figura 160 – Comportamento higroscópico dos ambientes expositivos em relação ao intervalo ideal, em mês com menor temperatura média.

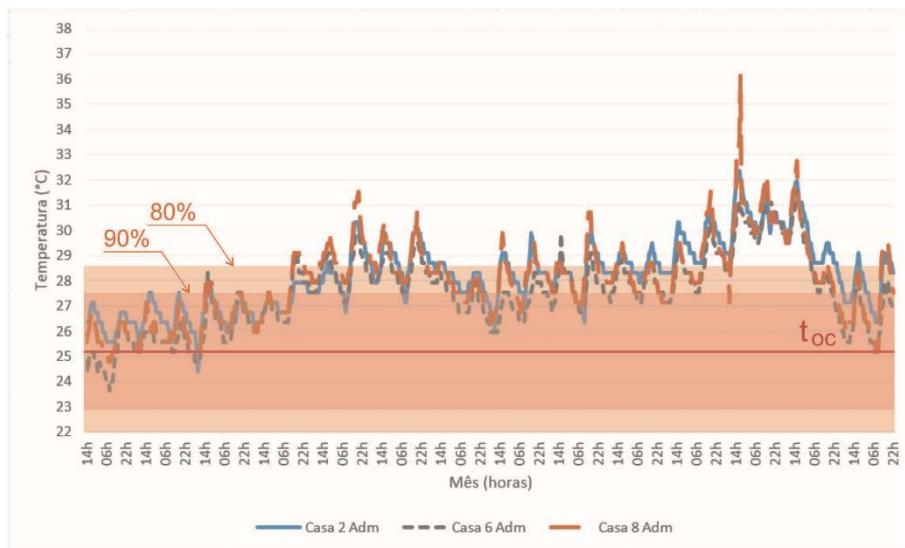
Figura 161 – Comportamento térmico dos ambientes administrativos em relação à temperatura operativa de conforto, em mês com maior temperatura média.

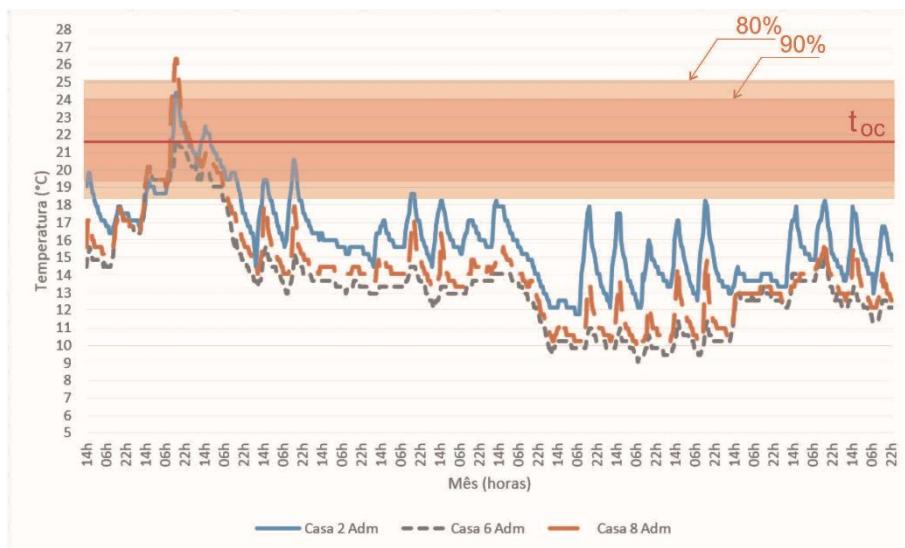
Figura 162 – Comportamento térmico dos ambientes administrativos em relação à temperatura operativa de conforto, em mês com menor temperatura média.

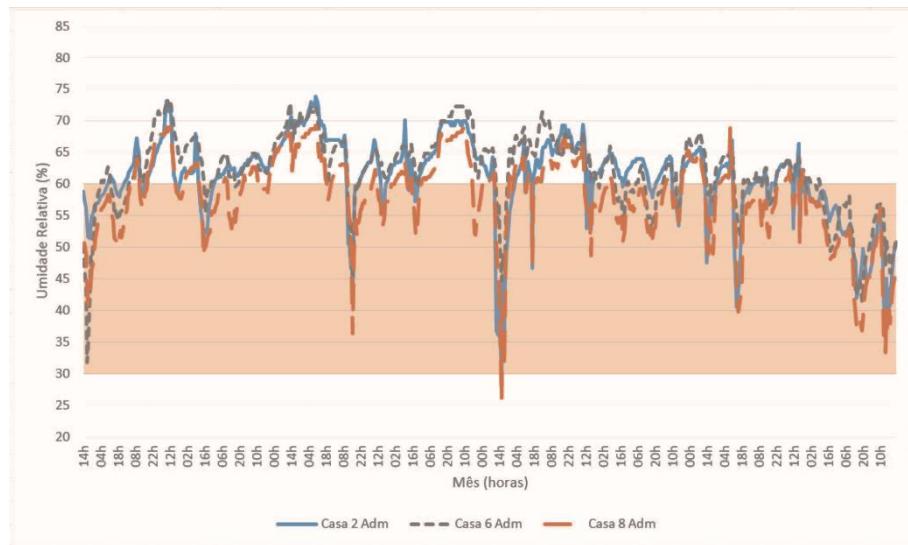
Figura 163 – Comportamento higroscópico dos ambientes administrativos em relação ao intervalo ideal, em mês com maior temperatura média.

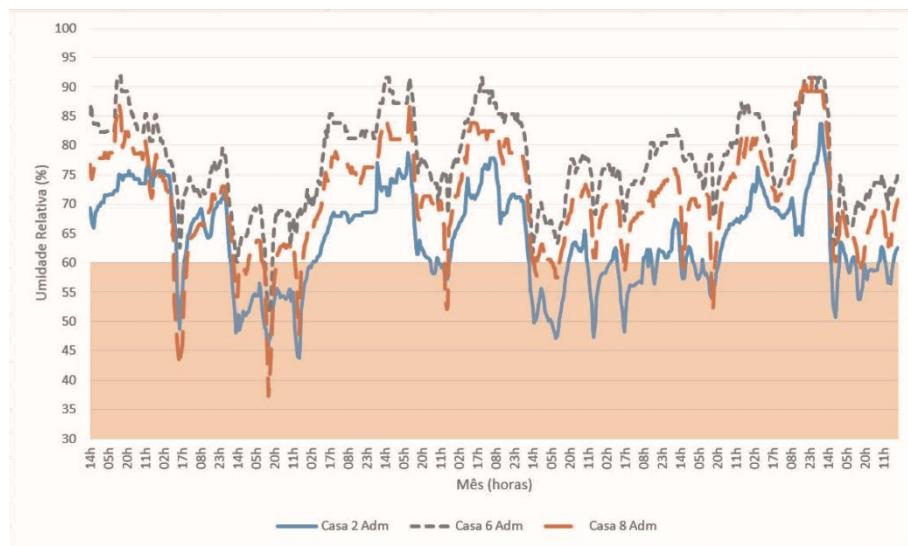
Figura 164 – Comportamento higroscópico dos ambientes administrativos em relação ao intervalo ideal, em mês com menor temperatura média.
