**UNIVERSIDADE FEDERAL DE PELOTAS**  
**Instituto de Ciências Humanas**  
**Programa de Pós-Graduação em Memória Social e Patrimônio Cultural**

**Dissertação**

**Um estudo crítico e comparativo entre as ações de preservação do patrimônio  
edificado em Laguna/SC e Pelotas/RS, no período de 1985 a 2017.**

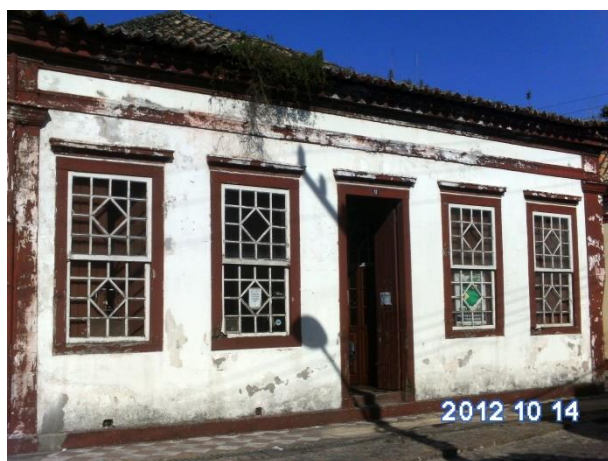
Figura 37 – A ‘Casa da esquina do ABC’ em 2012.

Não há registro, mas pelo menos nos últimos dez anos a edificação abrigou o Posto de Atendimento ao Trabalhador do SINE-SC. Conforme a fotografia de 2012 (Figura 37), a construção teve problemas devido à falta de manutenção, sendo perceptível a vegetação saindo do telhado e a umidade nas paredes. Em comparação com a foto atual houve pouca melhora (Figura 38).

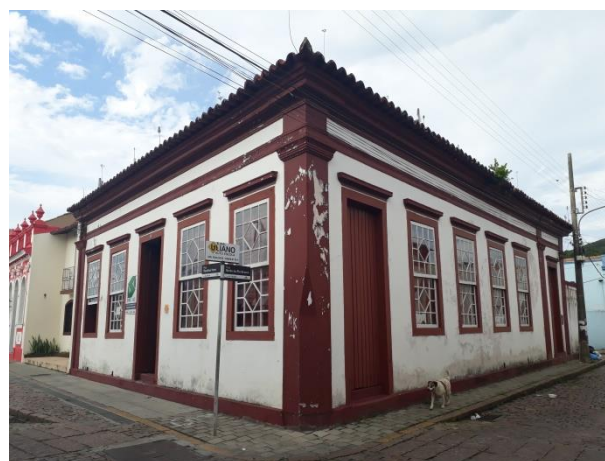
Figura 38 – A ‘Casa da esquina do ABC’ em 2019.

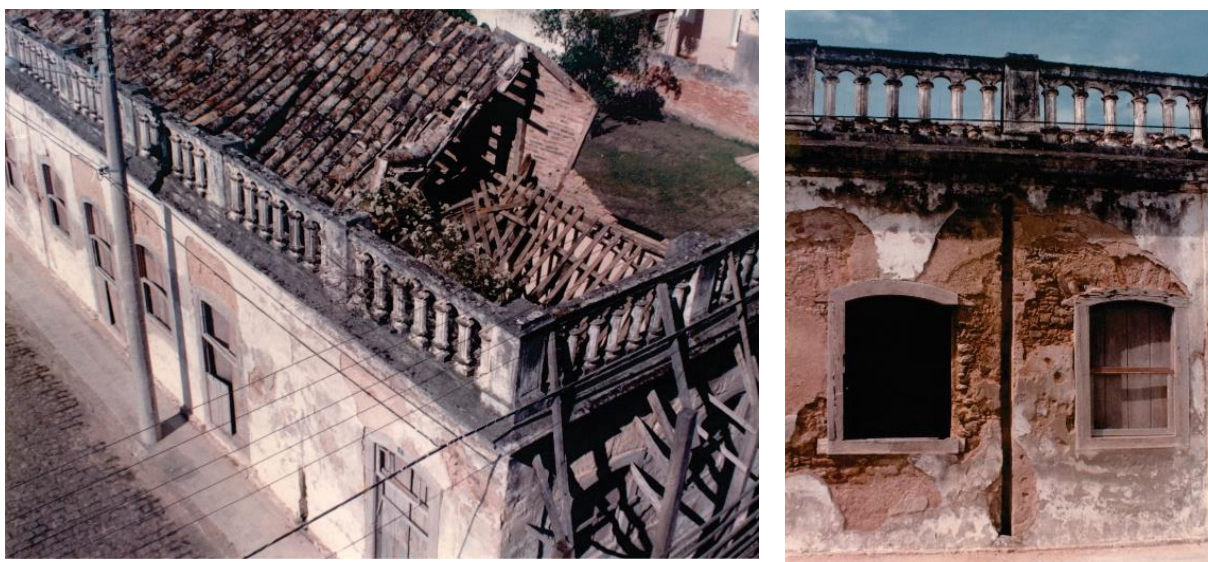
Figura 41 – A 'Casa Candemil' em 1988. Situação do telhado e das fachadas.  
Fonte: IPHAN. AVERVO DIGITAL, 1988.

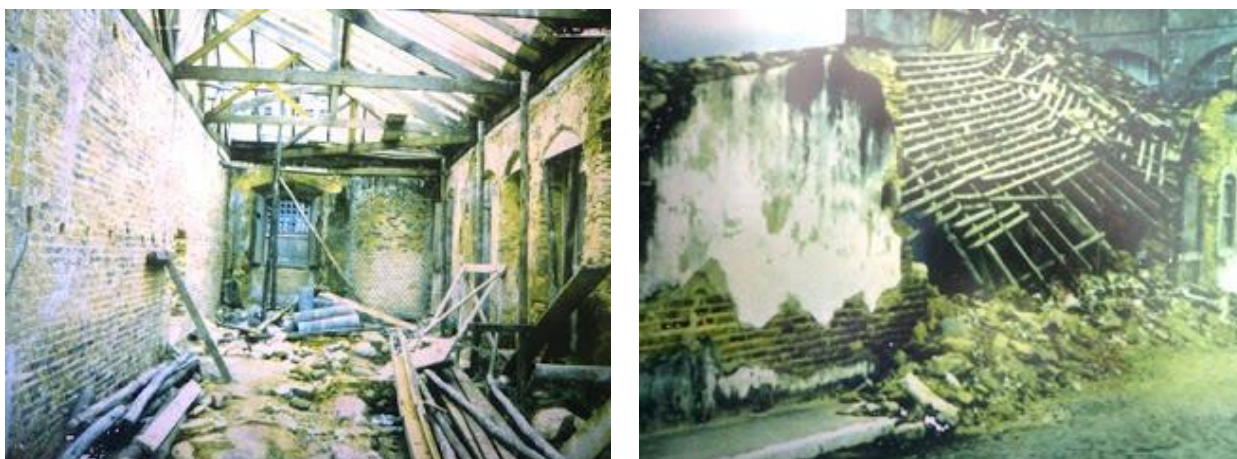
Figura 42 – A 'Casa Candemil' em 1990. Situação do telhado e das fachadas.  
Fonte: IPHAN. ACERVO DIGITAL, 1990.

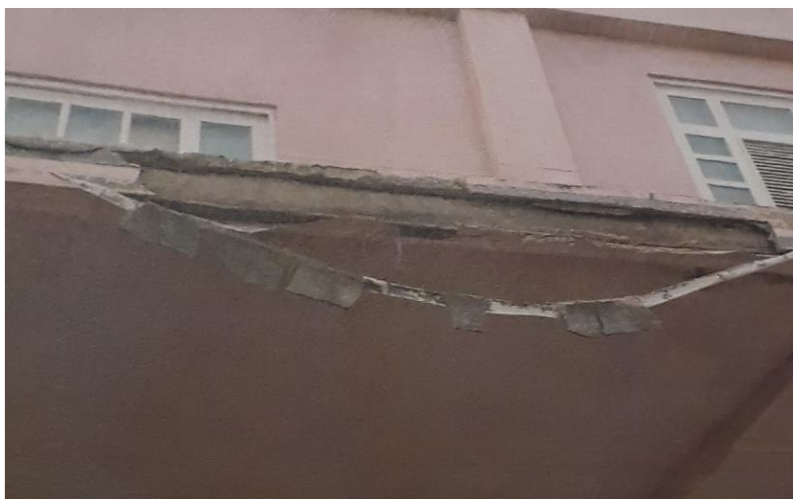
Figura 67 – Deslocamento da borda da marquise.  
Fonte: SESC, 2015.

Quanto à estrutura, o documento trouxe parte do diagnóstico realizado pela Oficina e confirma que existiam diversas patologias como: umidade, infiltração e ataque de insetos xilófagos. Mas, que a estrutura não apresentava riscos de desabamento. Inclusive a marquise, que apesar da aparência, estava estável. Os deslocamentos estavam ocorrendo por conta do ressecamento das juntas, que favoreciam a infiltração entre as placas da marquise.

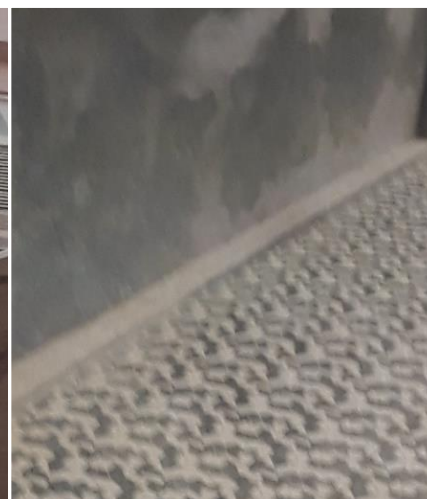
Figura 68 – Umidade ascendente.  
Fonte: SESC, 2015.

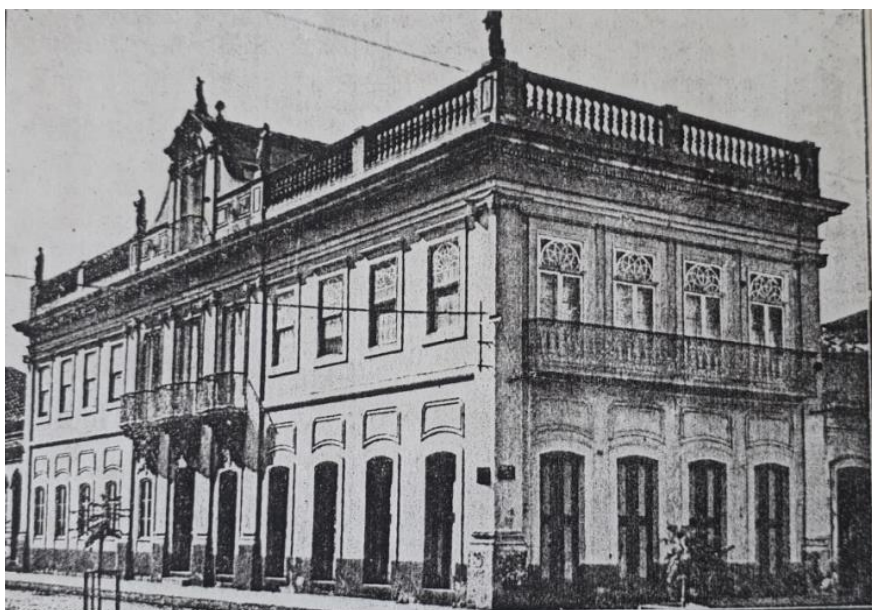
Figura 76 – Edificação em 1922. Destaque para as modificações dos vãos no segmento da esquina, no qual algumas portas foram transformadas em janelas.  
Fonte: SECULT, 2018.

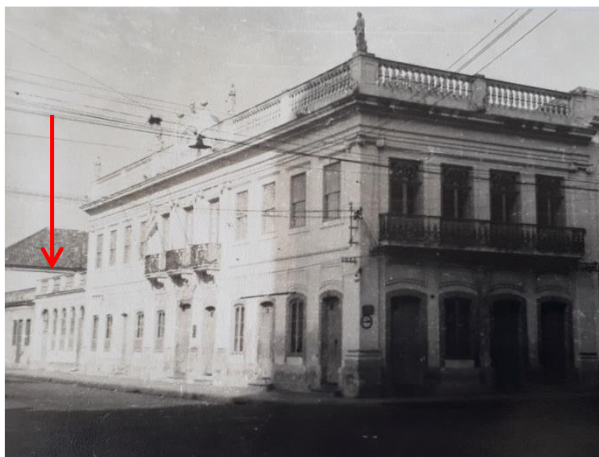
Figura 77 – Edificação em 1950. Destaque para o anexo construído e para as aberturas do térreo.

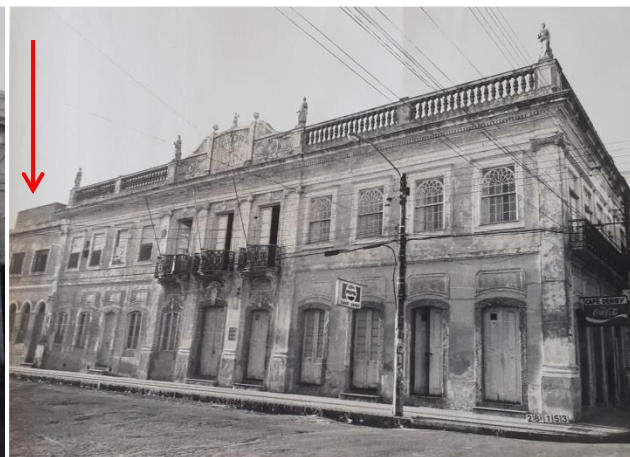
Figura 78 – Edificação em 1987. Destaque para a expansão do anexo. Novas mudanças nas aberturas do térreo.

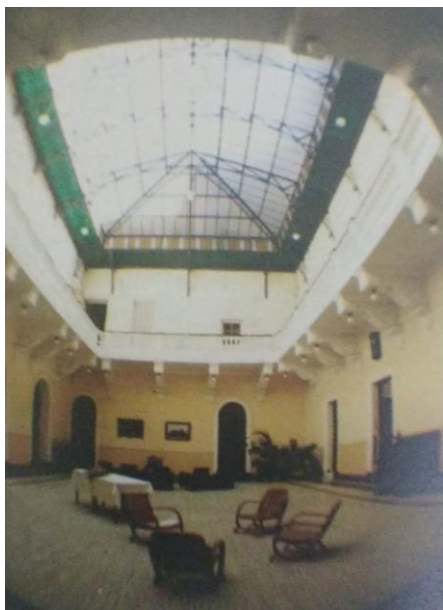
Figura 87 – Cobertura original do hall.  
Fonte: MOURA e SCHLEE, 1998. p. 120.

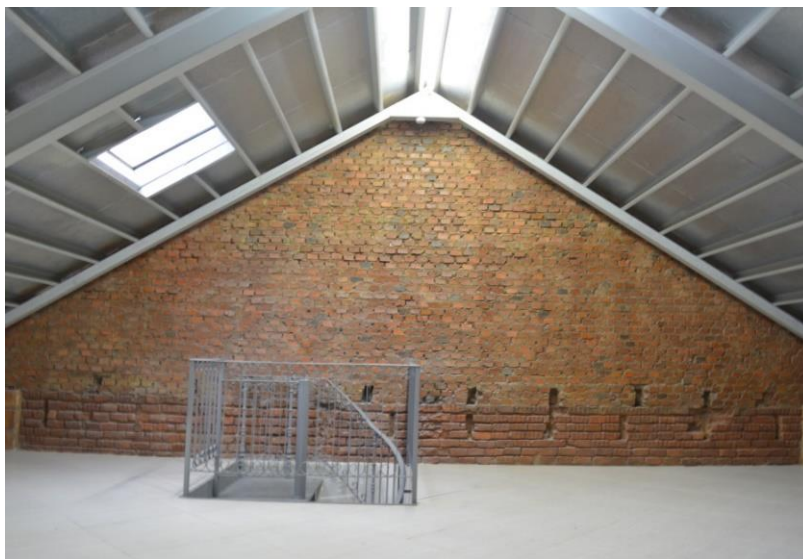
Figura 101 – As aberturas zenitais da cobertura da Casa 01.  
Fonte: Acervo da autora, 2018.

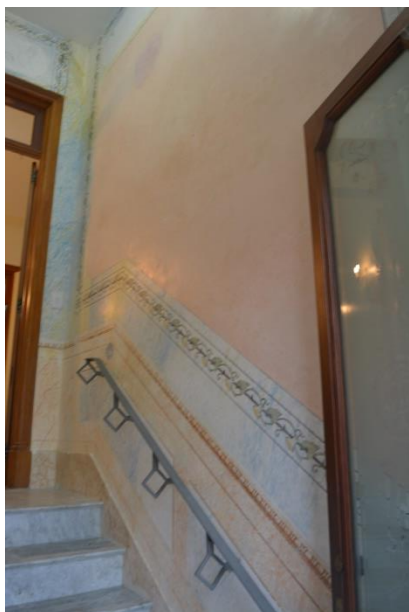
Na Casa 03, apenas as escaiolas do vestíbulo foram mantidas, ainda que com alguma deterioração (Figura 104).

Figura 104 – Escaladas do vestíbulo da Casa 03.  
Fonte: Acervo da autora, 2018.

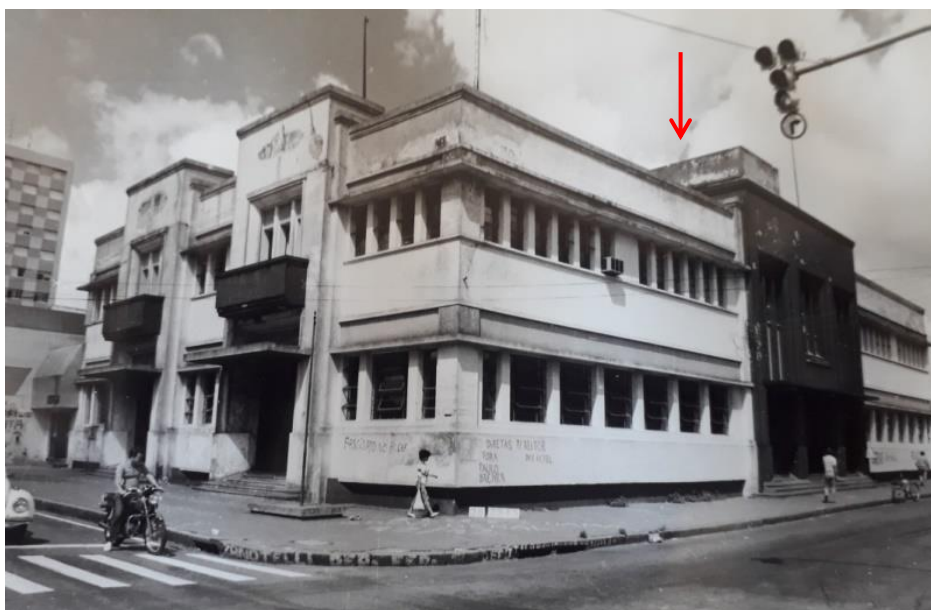
Figura 108 – A edificação em 1987. Destaque para o volume da caixa d'água.  
Fonte: SECULT, 1987. Modificada pela autora, 2019.

No registro do ano de 1987 (Figura 108), percebe-se que algumas alterações foram feitas nas fachadas. Originalmente (Figura 107), as janelas continuavam, como bandeiras, acima do friso horizontal saliente, nos dois pavimentos. Mas, na fotografia de 1987, vê-se que esses vãos foram fechados. Talvez para diminuir a incidência do sol para os espaços internos. Outra alteração foi o volume da caixa d'água, acima do frontão da fachada principal. Além da ausência dos canteiros verdes, para inviabilizar possíveis infiltrações ascendentes.
