DESCARACTERIZAÇÃO NO ECLETISMO DA CIDADE DE PELOTAS/RS: Proposta de Método de Análise

UNIVERSIDADE FEDERAL DE PELOTAS
Faculdade de Arquitetura e Urbanismo
Programa de Pós-Graduação em Arquitetura e Urbanismo
Mestrado em Arquitetura e Urbanismo

Dissertação de Mestrado

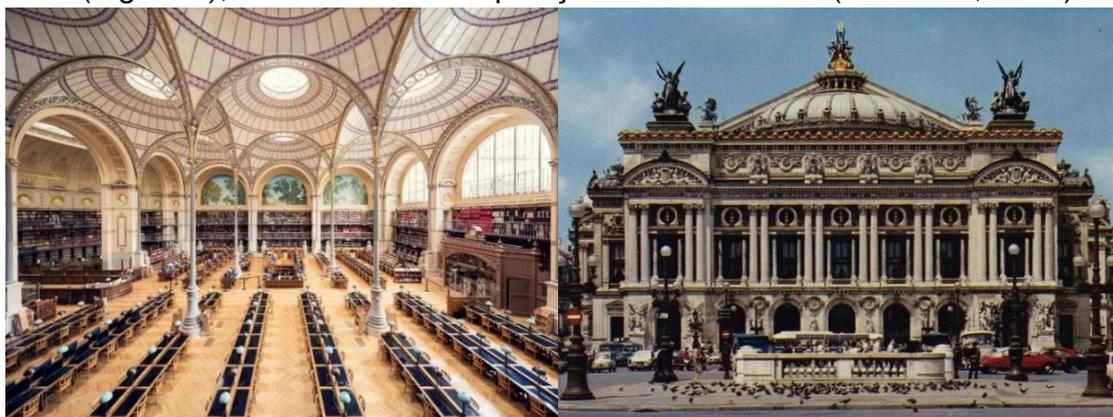
Na Europa, a inserção do movimento se intensificou com a retomada dos estilos Góticos e Românticos por parte dos arquitetos, como forma de reação a grande influência da arquitetura Clássica, que até então estava sendo utilizada. É possível considerar que as primeiras construções Ecléticas tenham surgido na segunda metade do século XIX. A França, por exemplo, foi palco de duas correntes antagônicas e simultâneas na arquitetura: o Racionalismo e o Ecletismo, onde o primeiro — exemplo racionalista da Biblioteca Nacional (Figura 3) priorizava a função dos edifícios através dos espaços interiores e, o segundo — exemplo Eclético da *Ópera Charles Garnier* (Figura 3), valorizava as composições das fachadas (SANTOS, 2014).

Figura 3 – À esquerda: Interior da Biblioteca Nacional da França, À direita: Ópera Charles Garnier.
Fonte: https://www.reddit.com/r/europe/comments/6w4cne/biblioth%C3%A8que_nationale_de_france_salle_labrouste/ ; <https://www.allnumis.com/postcards-catalog/france/1970-1972-paris-and-ile-de-france/paris-palais-garnier-opera-1970-3414>

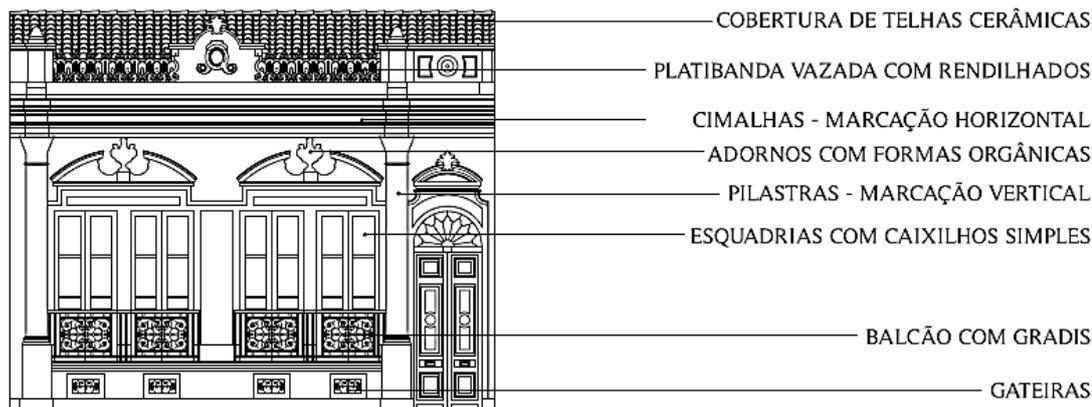
O primeiro período (1850-1900), consiste no abandono gradual dos modelos luso-brasileiros, onde, começaram a aparecer soluções tripartidas, com a inovação do porão elevado, o corpo da edificação correspondia ao pavimento principal e o coroamento era utilizado para esconder os telhados onde utilizavam platibandas, sejam elas cegas ou vazadas, e sobretudo, com mão de obra escrava (SCHLEE, 1993). Similarmente, o período entre 1870-1889 mencionado por Santos, teve como mão-de-obra os escravos e as principais características eram: tendência à horizontalidade, composições simétricas, ornamentados com elementos de estuque encimados por platibandas coroadas com pinhas, compoteiras e esculturas de gosto clássico (SANTOS, 2014, p. 24), conforme indica a figura 4.

Figura 4 – Características da Arquitetura Eclética pela SECULT
 Fonte: Manual de Usuário de Imóveis Inventariados, 2008.

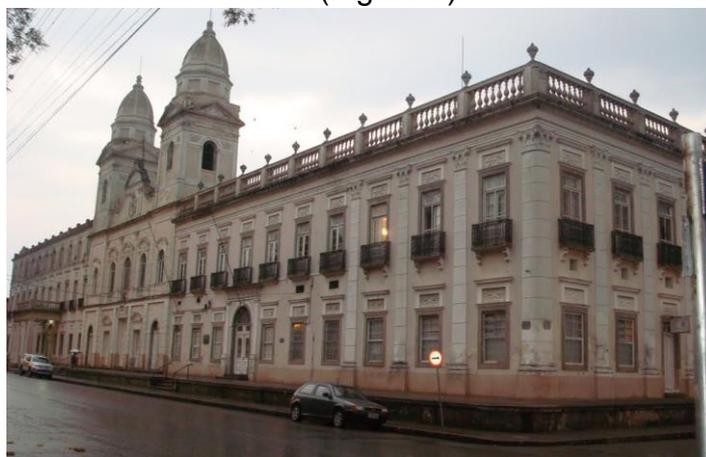
Figura 5 – Santa Casa de Misericórdia.
 Fonte: <http://mapio.net/pic/p-57454918/>

Por outro lado, neste período, também foram levados em consideração o número de Janelas: nas edificações com aberturas impares, a porta estava localizada em uma das extremidades, e, nas edificações com aberturas pares, a porta juntamente com uma das janelas, passava a compor uma unidade central (SCHLEE, 1993). Este período cujo predomínio foi o Ecletismo Historicista, teve como marco a abolição da escravatura (1888) e a transição da mão-de-obra escrava para a mão-de-obra livre. Uma exemplificação apresentada por Schlee referente ao período, é a Santa Casa de Misericórdia de Pelotas (Figura 5).

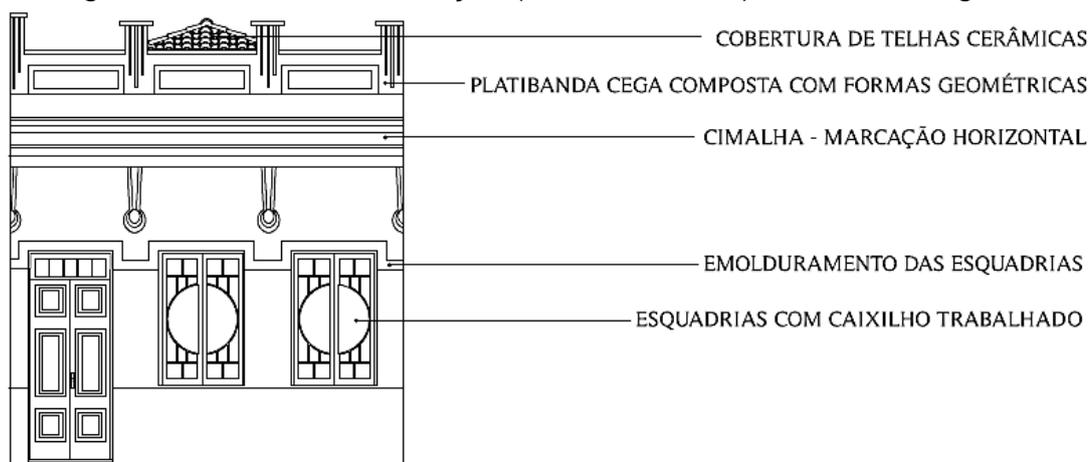
Por outro lado, o segundo período (1900-1930) para Schlee (1993), foi marcado pela utilização de mão-de-obra livre e de profissionais imigrantes. Este período, também, pode ser associado ao Eclético de Transição³⁴ e, apresenta uma composição mais rígida, trazendo um rompimento com os estilos Históricos e, os primeiros indícios de uma introdução ao estilo Moderno, buscando um projeto mais limpo e sem muitos ornamentos decorativos. Durante este estilo, foi inserida a circulação nos terrenos³⁵ e a simplificação dos elementos compositivos, assim como, as platibandas que já não eram tão ornamentadas —com a utilização da platibanda cega e, a aplicação de ornamentos geométricos como estilização (SCHLEE, 1993), conforme a figura 6.

Figura 6 – Características da Arquitetura Eclética de Transição pela SECULT.
Fonte: Manual de Usuário de Imóveis Inventariados, 2008.

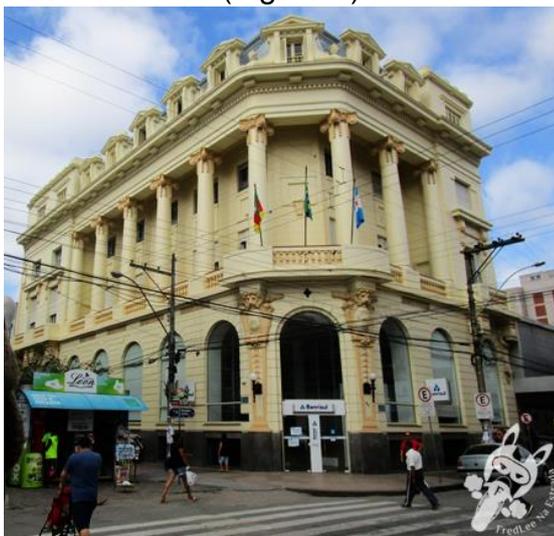
Figura 7 – Banco Pelotense.

De acordo com Santos (2014), a implantação dos automóveis em 1905, resultou na reestruturação das áreas urbanas, onde, por conseguinte, em 1914, foram implementadas as redes de esgoto. Também, já em 1915 foram inseridas as iluminações elétricas e a utilização dos carros elétricos, no qual, somente em 1922, foi implantado a pavimentação com a utilização dos paralelepípedos de granito (SANTOS, 2014). Para Schlee (1993), uma construção representativa do segundo período Eclético é o Banco Pelotense (Figura 7):

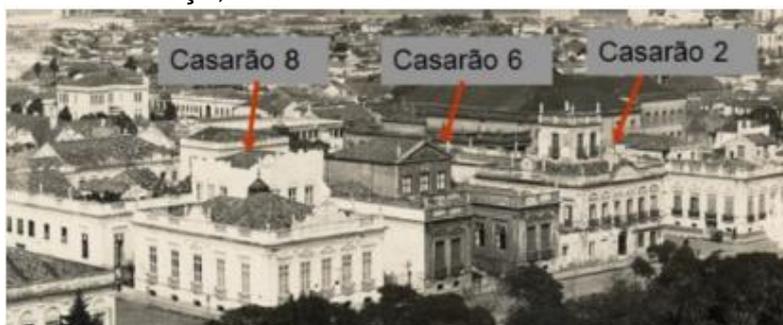
Figura 9 – Casas 02,06 e 08.

No entanto, em 1963, quando foi elaborado o I Plano Diretor através da Lei nº 1.672, a cidade não apresentou nenhuma menção referente ao patrimônio. Em seguida, as discussões nacionais, especialmente os Compromissos de Brasília⁴² e Salvador⁴³, tiveram impacto positivo na cidade de Pelotas, onde, a partir de 1970, o Teatro Sete de Abril e o conjunto arquitetônico das Casas 02, 06 e 08 (Figura 9) localizados ao redor da Praça, foram tombados ao nível Federal.

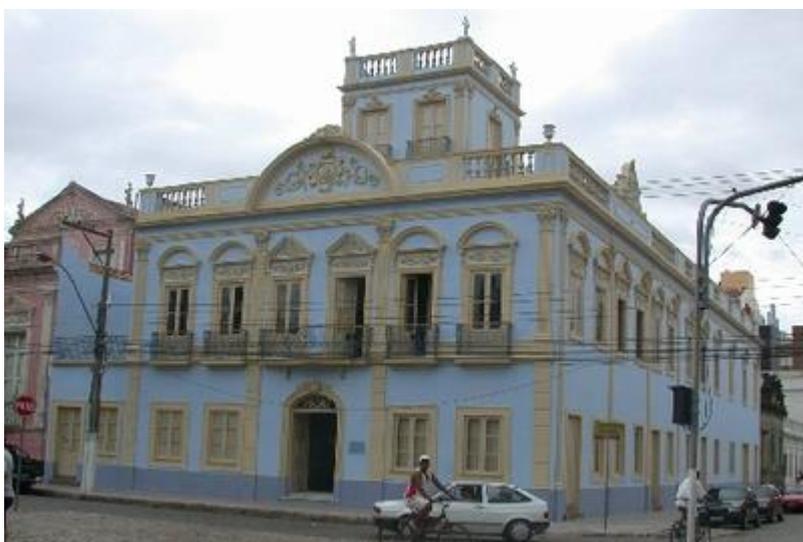
Figura 13 – Casarão 02

Tendo isso em vista, podemos citar o exemplo do casarão 02 (Figura 13), atual SECULT, localizado na Praça Coronel Pedro Osório, que não tem a presença do porão alto — uma das principais inovações proposta pelo Eclétismo. Tal edificação, foi construída no século XIX para o charqueador José Vieira Viana e, posteriormente foi adquirida pelo charqueador José Antônio Moreira⁵⁷, mas, em 1880 sofreu uma grande reforma, ou então, reconstrução, que ficou sob responsabilidade de José Izella Merote, em que o principal objetivo era “modernizar a aparência do imóvel e adequá-lo à linguagem dos seus dois vizinhos (residências 6 e 8) (MOURA, SCHLEE, 1998)

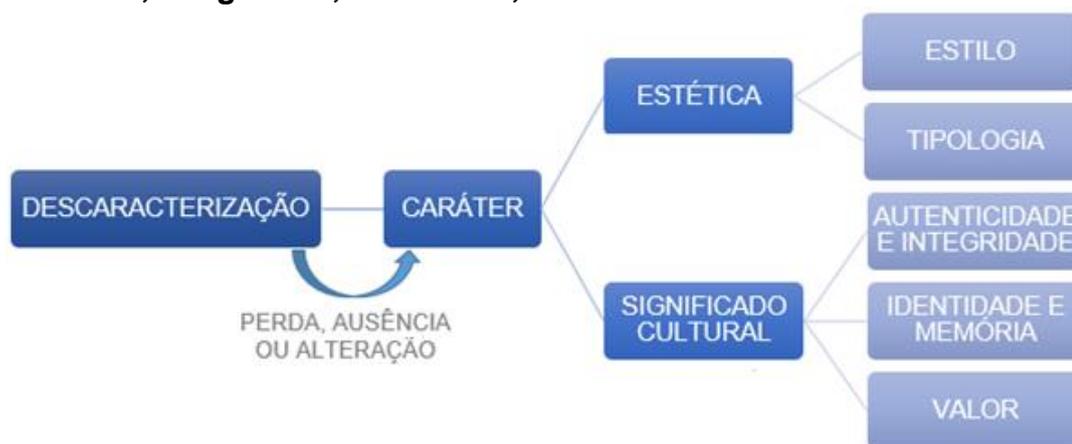
Com isso, a caracterização passa a ser a abordagem central dessa discussão e, quando correlacionada com o patrimônio cultural arquitetônico pode ser subdividida em; **Estética**, que é sensível e integra o **Estilo** e a **Tipologia** e, o **Significado Cultural** — que é inteligível, porém, demanda estudos aprofundados para a sua devida compreensão, no qual, contempla questões patrimoniais como a **Autenticidade, Integridade, Identidade, Memória e Valor**.

Figura 14 – Fluxograma do conceito de Descaracterização
Fonte: Autora, 2018.

Partindo do fluxograma apresentado, podemos considerar que a descaracterização não interfere ou influencia somente na materialidade de uma obra

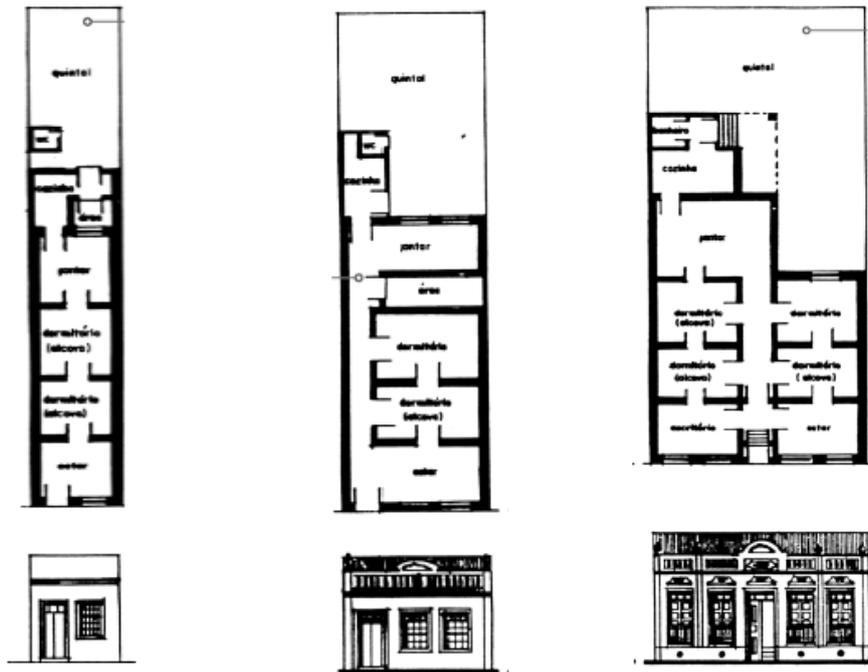
Figura 15 – À esquerda, casa de Porta e Janela, no meio, casa de Corredor Lateral, à direita, casa de Corredor Central.
 Fonte: PRIJ, 2005.

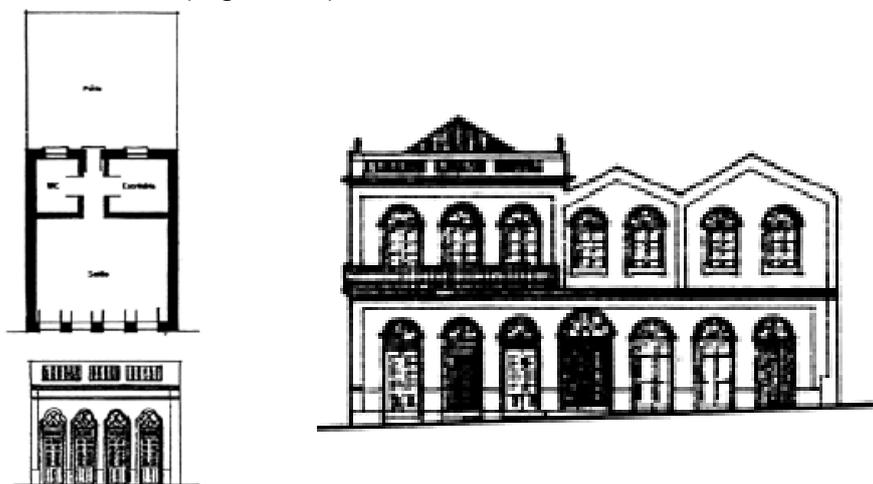
- **Comercial**⁸¹: Construção cujo a sua composição da sua fachada é dada através de várias portas (Figura 17);
- **Sobrado**: Edificação com dois ou três pavimentos e a sua composição pode ou não ser variada (Figura 17);

Figura 17 – À esquerda, Lote de Esquina, à direita, Sobrado.
Fonte: PRIJ, 2005.

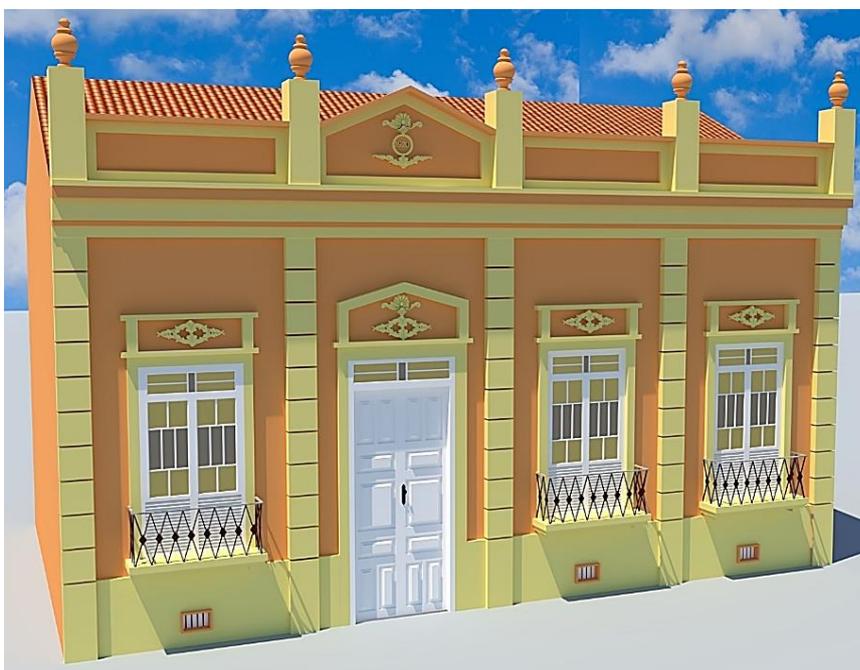
Sendo assim, os códigos de posturas determinam que as construções edificadas nesta época devem, necessariamente, apresentar: Qualquer estilo arquitetônico; Platibanda; Pé direito de 4.00m; Presença de ventilação; Porões com altura máxima de 2,50cm e mínima de 0,60cm. Além disso, especialmente, o Código de 1930 determina que não sejam utilizadas cores diferentes no mesmo motivo e, não se recomenda a utilização da cor branca nestas edificações, conforme ilustrado na figura 22:

Figura 22 – Perspectiva de imóvel histórico íntegro
Fonte: Autora, 2018.

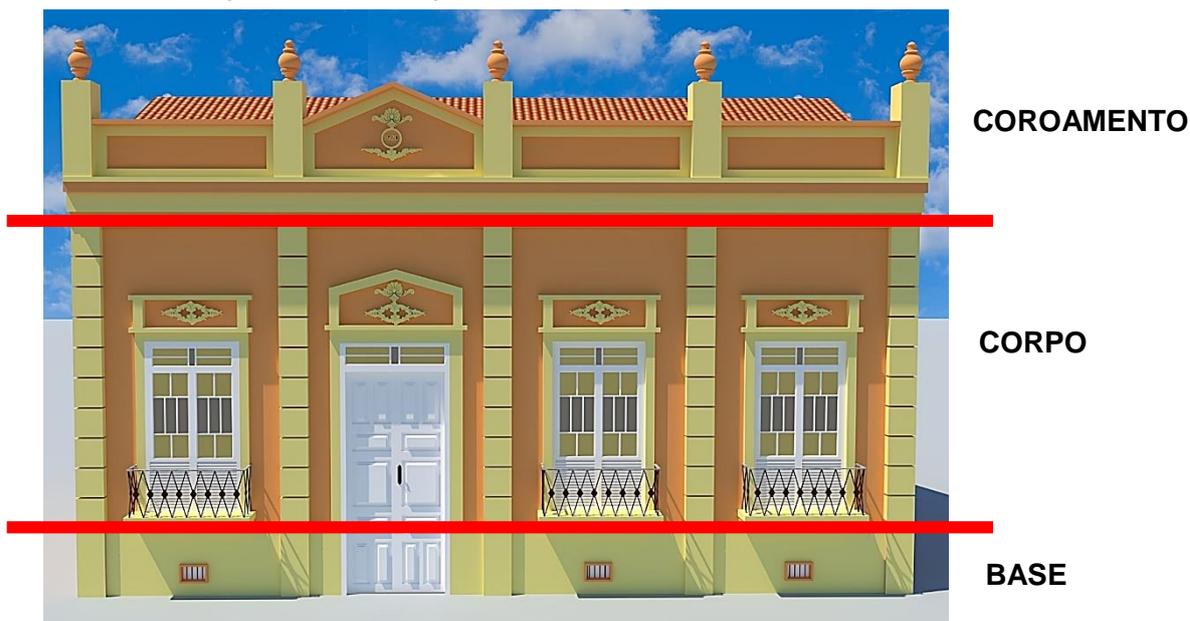
Sob outra perspectiva, na fachada pública, foram levados em consideração a base, o corpo e o coroamento (Figura 24) e os principais aspectos formais que integram as edificações Ecléticas. A fachada é a frente do edifício que está posicionada de frente para o espaço público e conseqüentemente apresenta um tratamento diferenciado (CHING, 2010). Sendo assim, a categoria forma está subdividida em quatro características, sendo elas: volumetria e cobertura, vãos, elementos compositivos e esquadrias.

Figura 24 – Fachada frontal com subdivisão de base/corpo/coroamento
Fonte: Autora, 2018.

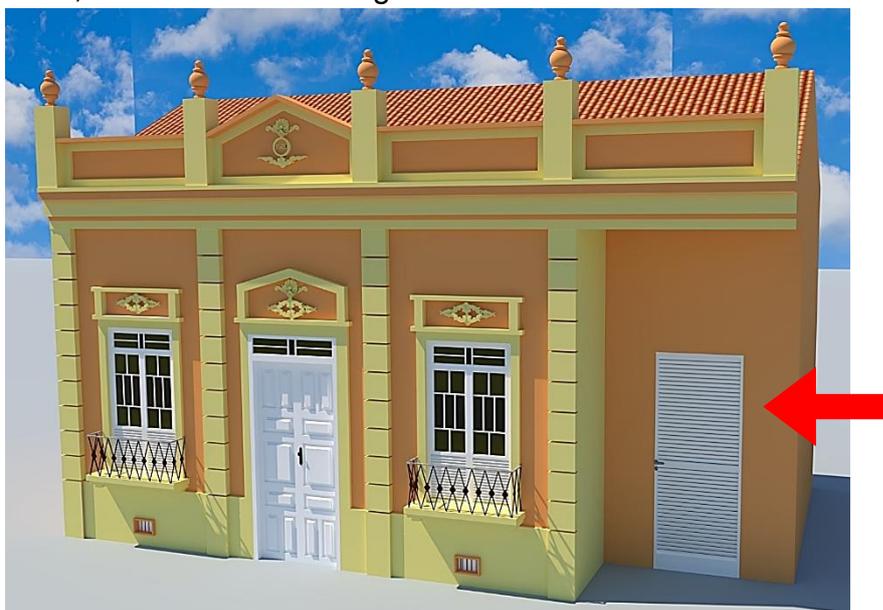
Neste item, são levados em consideração, os imóveis que tiveram parte da sua fachada demolida, conforme ilustra a figura abaixo:

Figura 28 – Ilustração de uma possibilidade de demolição parcial da fachada.
Fonte: Autora, 2018.

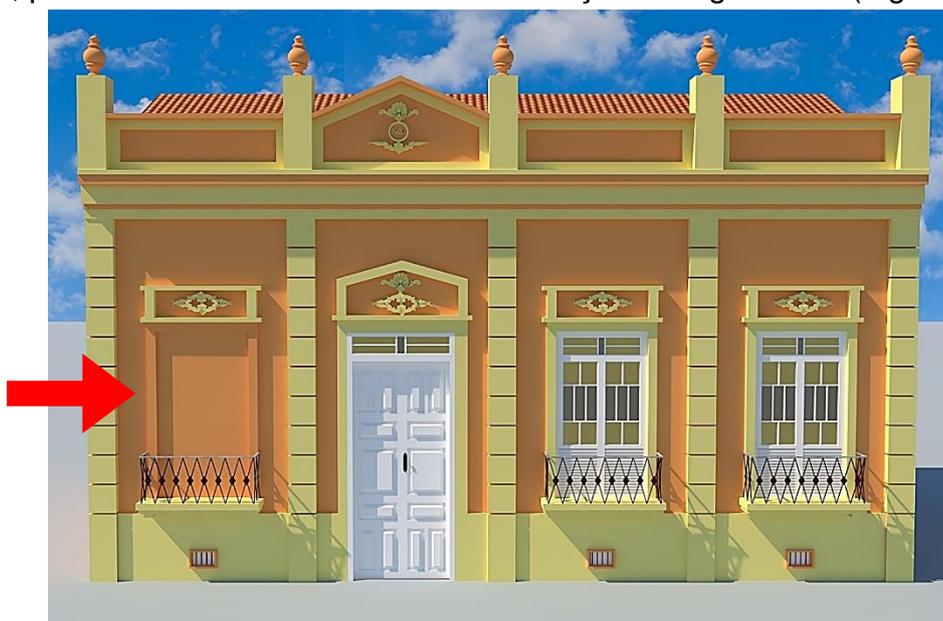
Para este item, foram selecionados os imóveis que tiveram alterações, nas quais, resultaram no fechamento de parte ou por completo de seus vãos. Estas alterações, geralmente estão associadas ao acréscimo ou remoção de esquadrias, onde, o vão tem sua forma (verticalidade e horizontalidade) distinta do inicial e/ou também, podem estar relacionadas com a remoção de algum vão. (Figura 29).

Figura 29 – Ilustração de uma possibilidade de fechamento de vão.
Fonte: Autora, 2018.

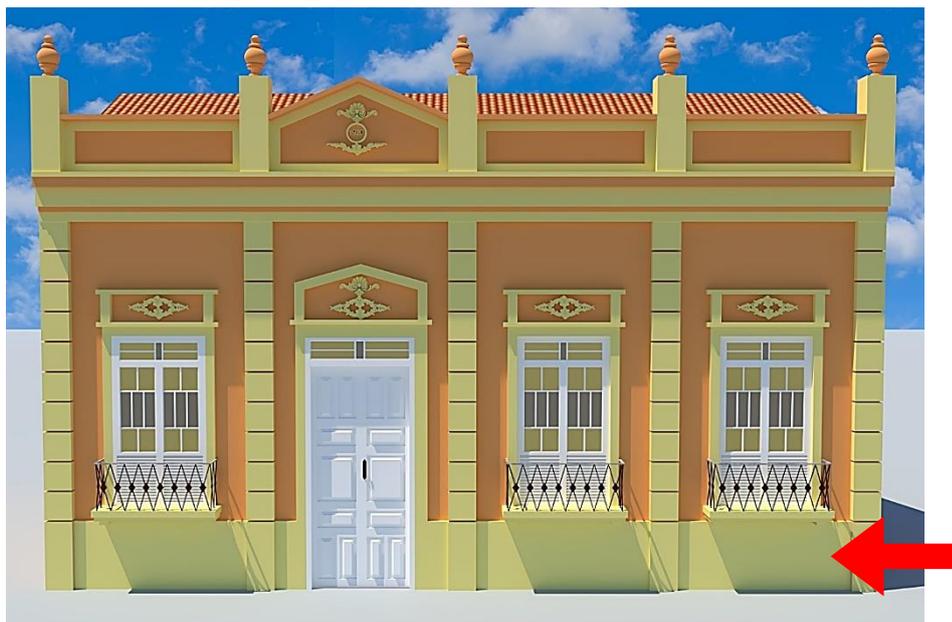
Dessa maneira, os imóveis que tiveram qualquer intervenção na sua gateira, como o fechamento e/ou remoção ou alteração, são selecionados neste item. O fechamento das gateiras (Figura 30), além de remover uma característica marcante dos imóveis históricos, também, contribui para a proliferação da umidade, visto que, estes orifícios contribuem, principalmente, para a ventilação dos porões dos casarões.

Figura 30 – Ilustração de uma possibilidade de fechamento de gateiras.
Fonte: Autora, 2018.

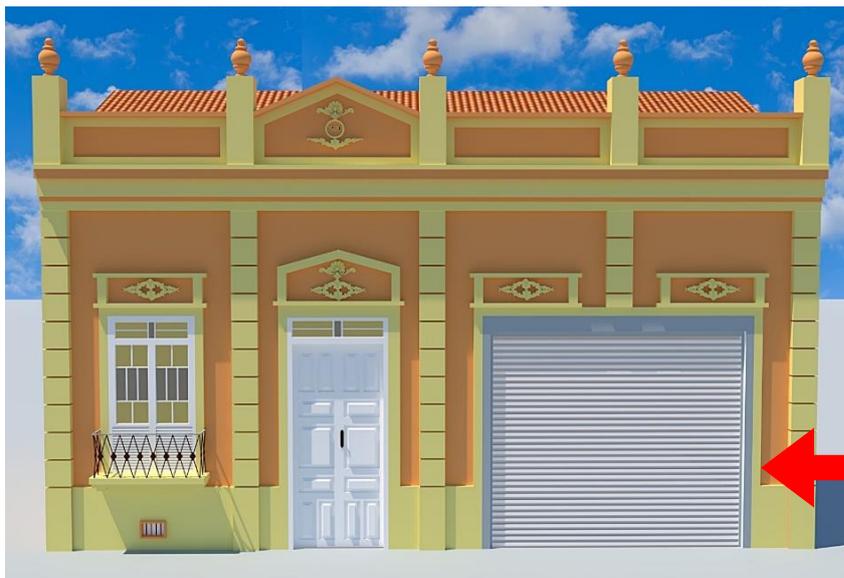
Aqui, foram considerados os imóveis que apresentaram alterações resultantes da abertura de vãos, consistindo, portanto, na demolição ou remoção de parte da sua fachada. Este item (Figura 31), faz referência e está presente, principalmente, na inserção de vitrines e portões de ferro nas fachadas comerciais e, também, pode estar correlacionado com a inserção de esquadrias que tem a sua forma (verticalidade e horizontalidade) alteradas.

Figura 31 – Ilustração de uma possibilidade de abertura de vão.
Fonte: Autora, 2018.

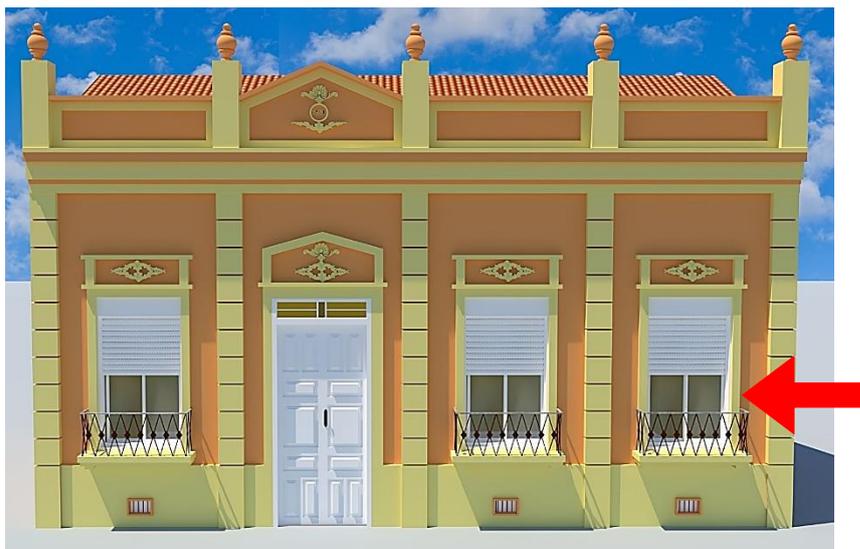
Neste item, foram verificados se houve substituição de esquadrias que buscaram respeitar a forma de verticalidade e horizontalidade conforme os originais (ver fig. 22, pg. 105). Essa substituição, apesar de ser invasiva, não proporciona nenhuma abertura ou fechamento de vãos, isto é, mantém os vãos íntegros, conforme ilustrado na figura 32.

Figura 32 – Ilustração de possibilidade de substituição de esquadrias mantendo a forma.
Fonte: Autora, 2018.

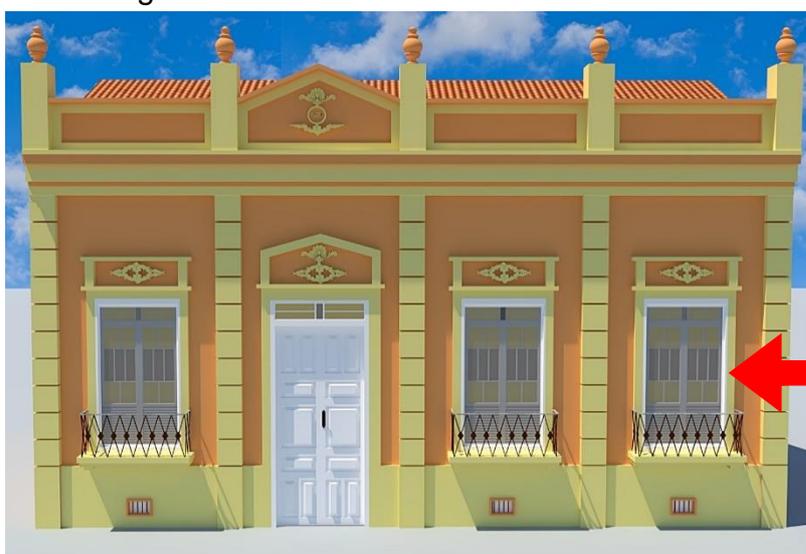
Neste item, são considerados os imóveis que apresentaram a inserção de vitrines ou portas de vidro, nas suas esquadrias, sem a remoção das mesmas, conforme indicado na figura abaixo.

Figura 33 – Ilustração de possibilidade de inserção de vitrines nas esquadrias.
Fonte: Autora, 2018.

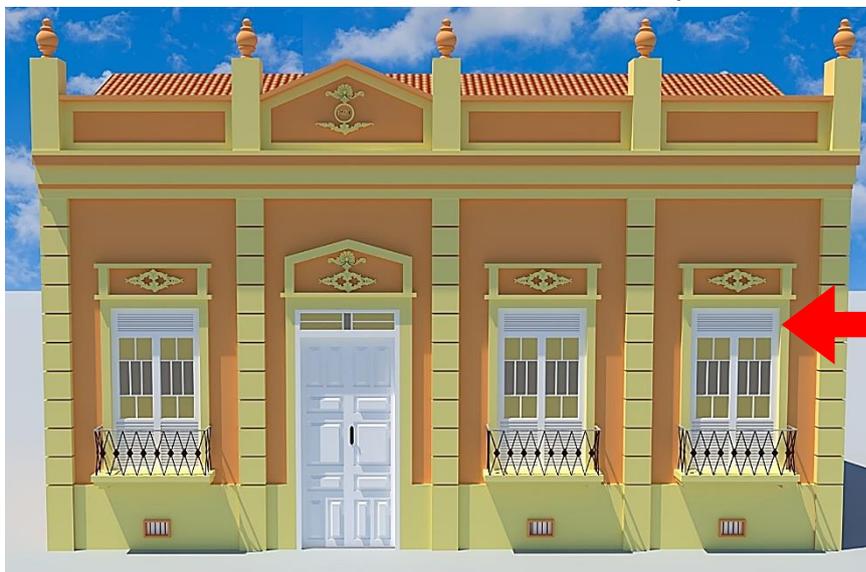
Conforme indicado na figura 34, este item, faz referência aos imóveis que mantiveram a sua esquadria original, mas, com algum tipo de alteração — sem interferir na forma de horizontalidade e verticalidade da esquadria:

Figura 34 – Ilustração de possibilidade variação na mesma na esquadria.
Fonte: Autora, 2018

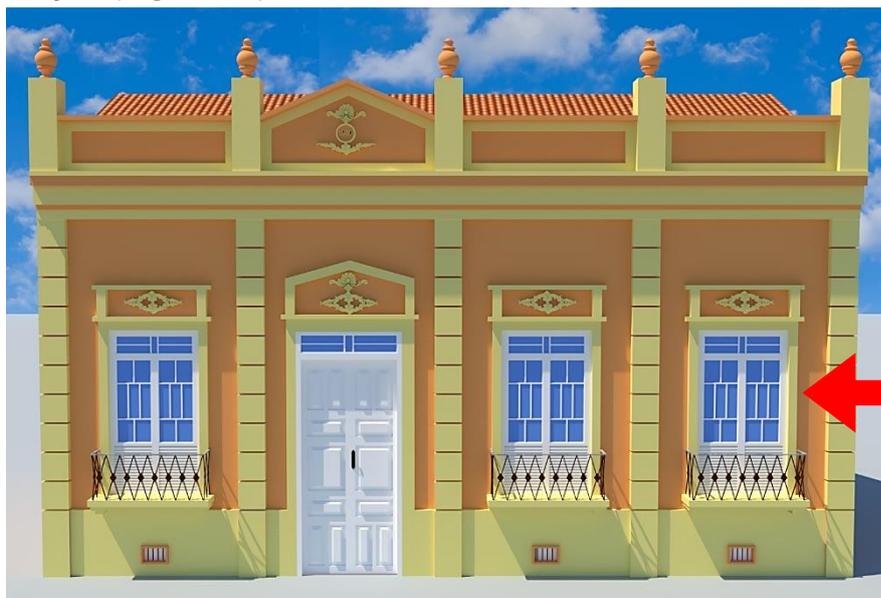
Nas edificações históricas Ecléticas é comum verificar a presença de vidros coloridos, onde, grande parte deles eram de procedência estrangeira e por isso, a variação de vidros coloridos nas esquadrias também será considerada como descaracterização (Figura 35).

Figura 35 – Ilustração de possibilidade de variação nos vidros coloridos.
Fonte: Autora, 2018.

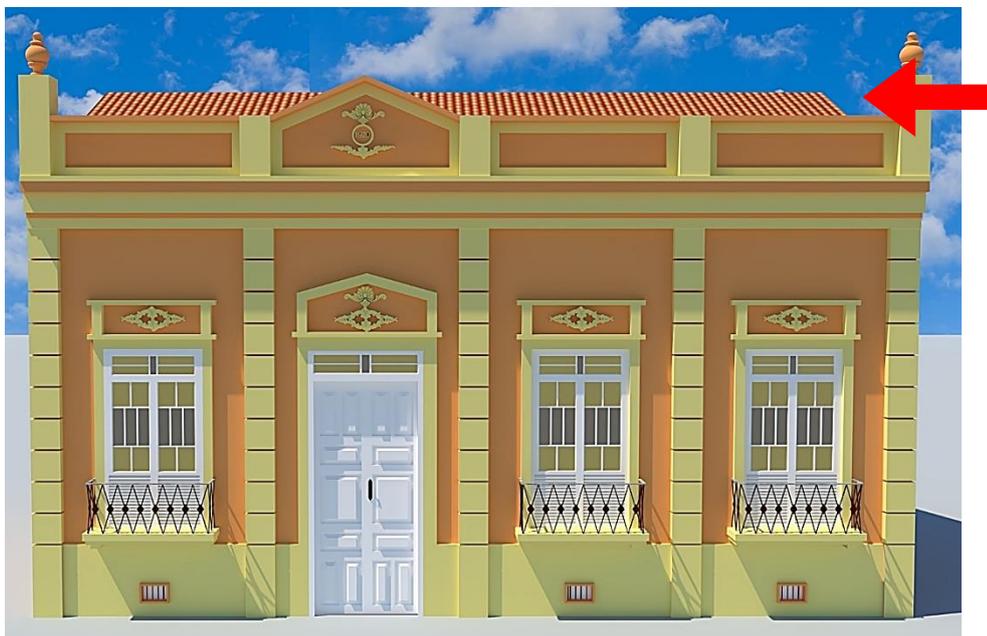
Por isso, neste item, são consideradas todas as alterações realizadas nas platibandas, sejam elas na relação dos cheios e vazios, e até mesmo na sua própria ornamentação (Figura 38).

Figura 38 – Ilustração de possibilidade de alteração na platibanda.
Fonte: Autora, 2018.

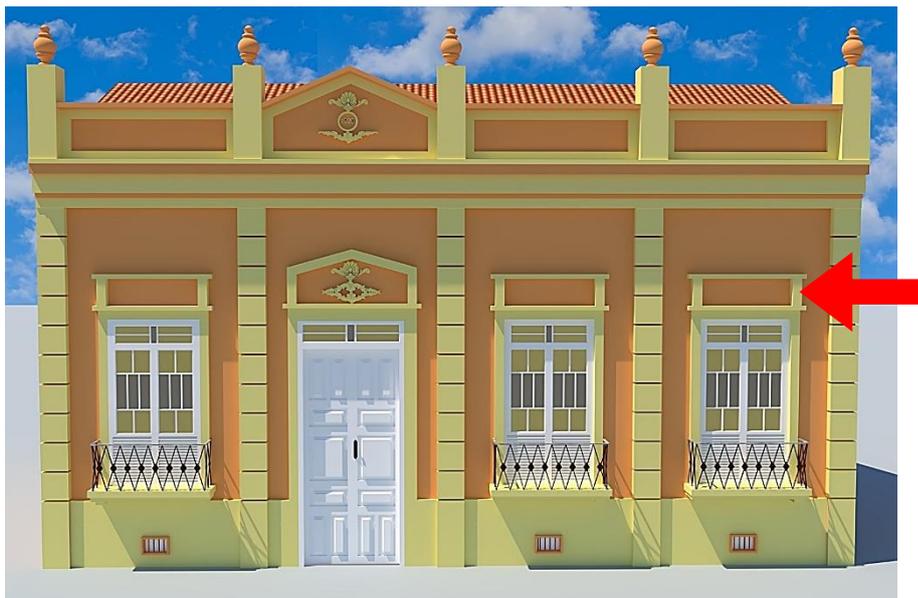
Os ornatos são todos elementos ou enfeites que tem como principal finalidade, a decorativa. De acordo com Albernaz e Lima (1998, p. 418), ornato, é: “qualquer elemento ou enfeite de um elemento na construção disposto no edifício com a função essencial, frequentemente única, decorativa”. Similarmente, os ornatos são considerados como enfeites decorativos, que também podem ser denominados de adornos (CORONA E LEMOS, 1972). Sendo assim, neste item, foram consideradas, todas as alterações, sejam elas a remoção, acréscimo ou partes faltantes de ornatos em massa da fachada, que além de contribuir para a descaracterização das fachadas desses imóveis, também criam um falso imaginário sobre a própria composição estilística da obra (Figura 39).

Figura 39 – Ilustração de possibilidade de variações nos ornatos em massa.
Fonte: Autora, 2018.

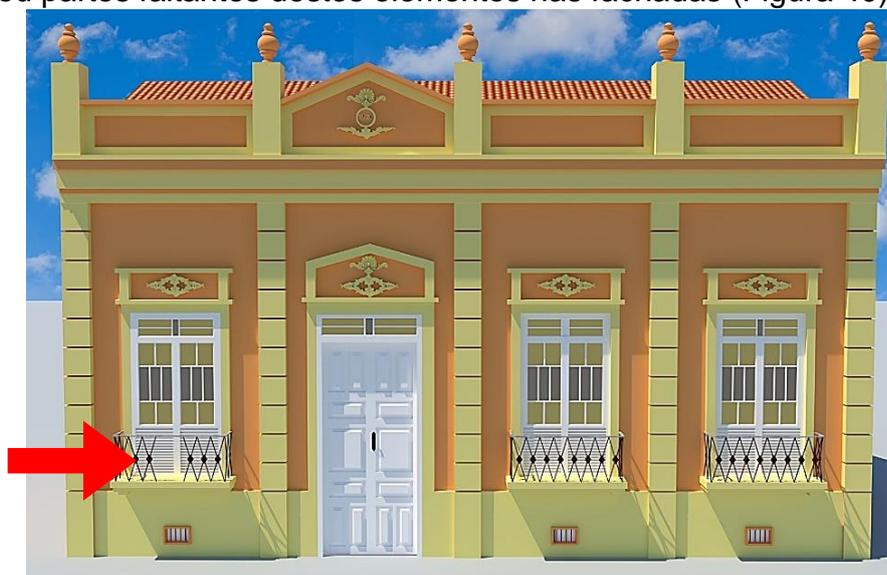
Ferragem pode ser considerada como qualquer peça de ferro utilizada na construção (ALBERNAZ E LIMA, 1998) ou toda peça, dispositivo ou acessório de material metálico presente na construção (CHING, 2010). Apesar disso, neste item, foram considerados como ferragens, todo e qualquer elemento, de caráter decorativo ou funcional, que seja feito em ferro e que geralmente é encontrado nas platibandas, gradis, elementos decorativos e também em portas e janelas. Foram consideradas como variações nas ferragens, todas as alterações que resultaram na remoção, alteração ou partes faltantes destes elementos nas fachadas (Figura 40).

Figura 40 – Ilustração de possibilidade de variações nas ferragens.
Fonte: Autora, 2018.

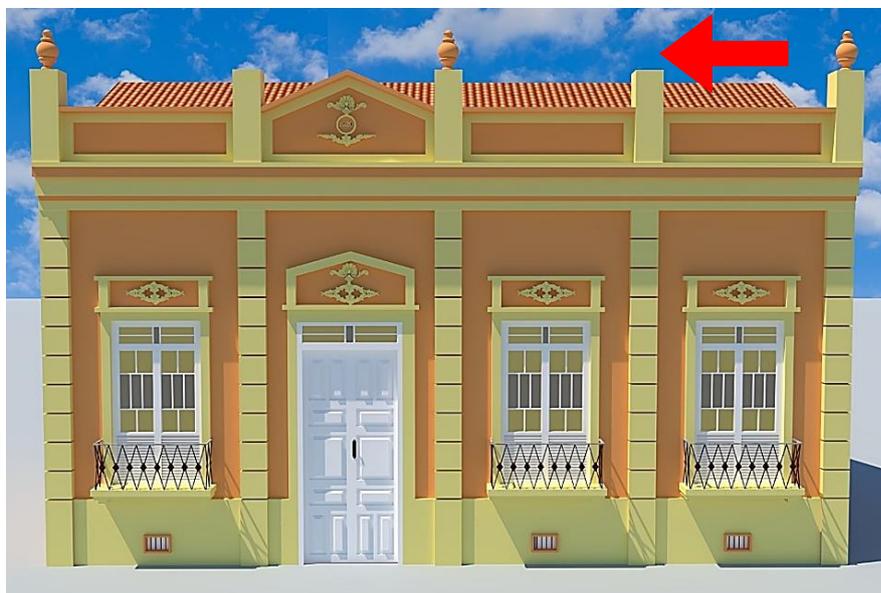
Figura 41 – Ilustração de possibilidade de variações nos elementos escultóricos.
Fonte: Autora, 2018.

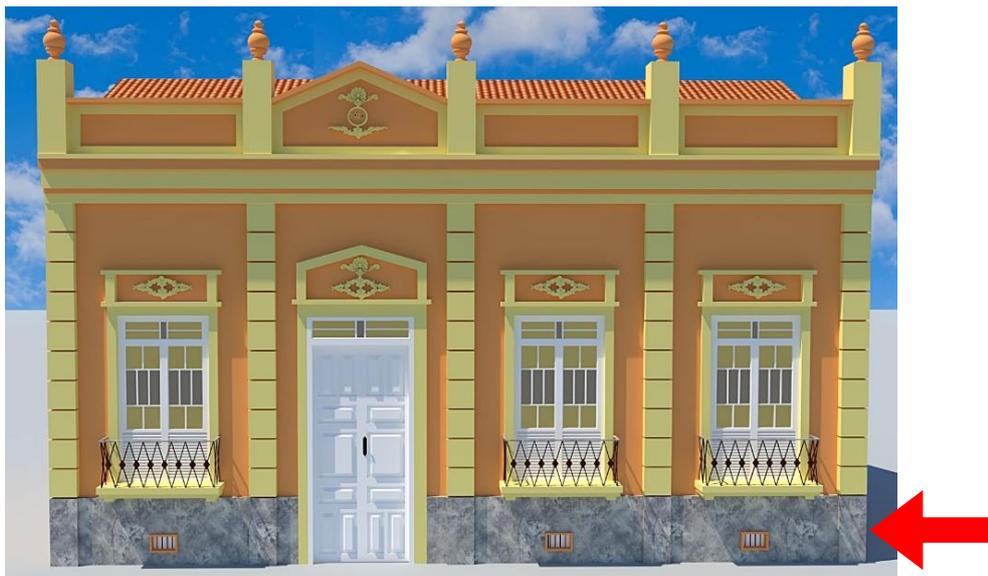
Figura 42 – Ilustração de possibilidade de acréscimo de revestimentos (reversível).
Fonte: Autora, 2018.

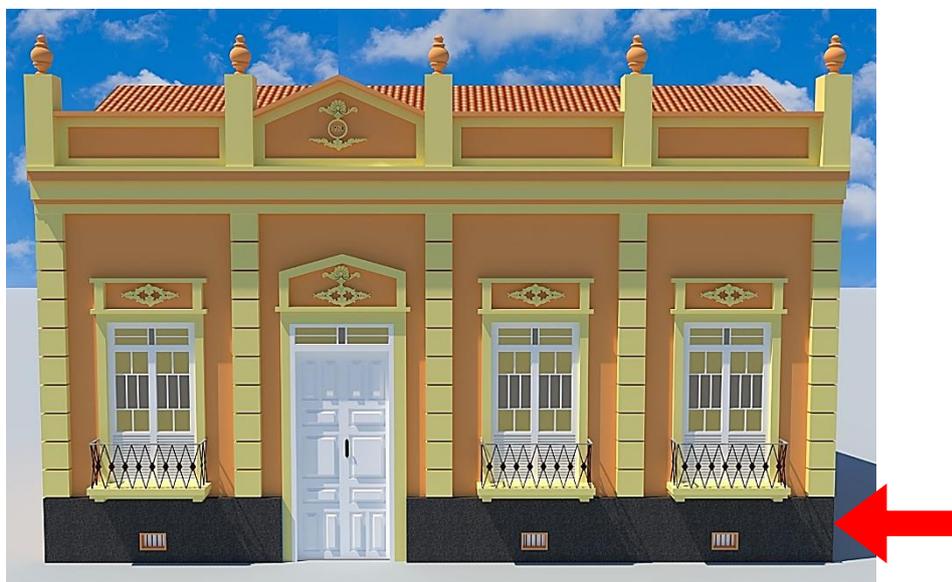
Figura 43 – Ilustração de possibilidade de acréscimo de revestimentos (irreversível).
Fonte: Autora, 2018.

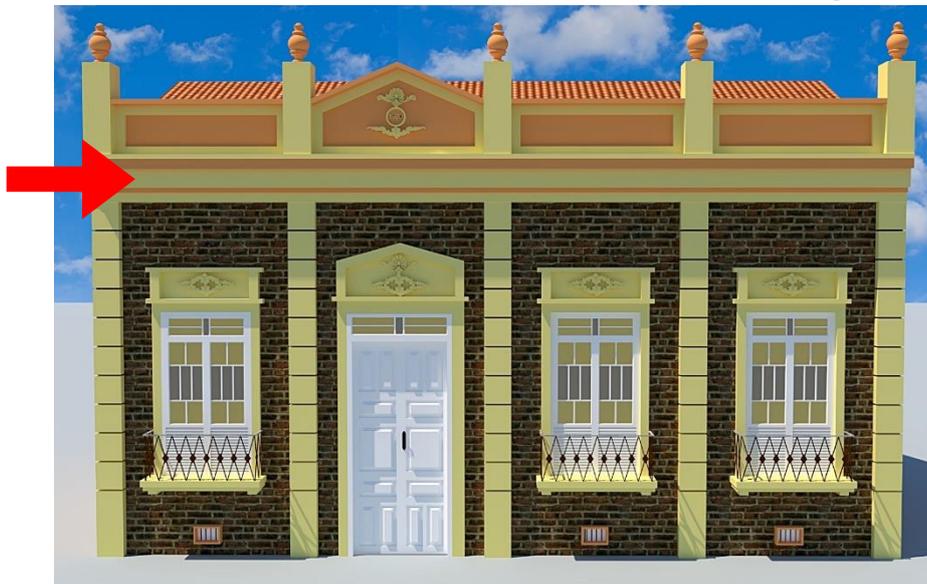
Figura 44 – Ilustração de possibilidade de remoção de revestimentos.
Fonte: Autora, 2018.

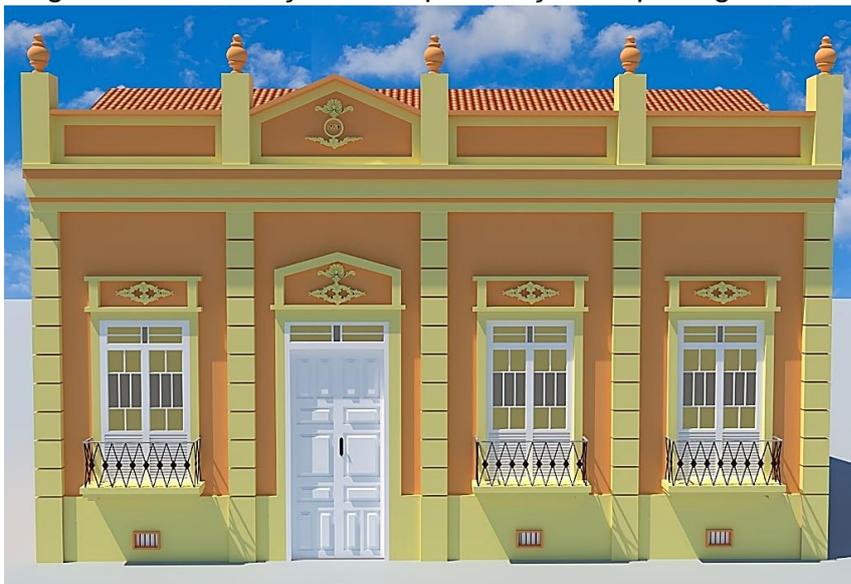
Foram considerados com seleção cromática adequada, todos os imóveis que apresentaram uma policromia harmônica (Figura 45), conforme o estudo de NAOUMOVA (2009), ou seja, a escolha de cores coerentes e uniformes que resultam na leitura homogênea da edificação e na qualificação da paisagem visual (Figura 46).

Figura 45 – Ilustração de imóvel com a composição de cores adequada.
Fonte: Autora, 2018.

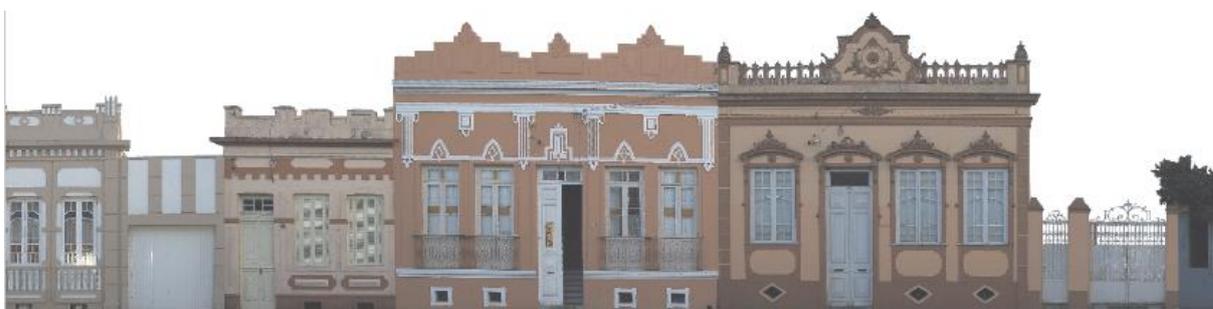
Figura 46 – Qualidade visual: Imóveis com a composição de cores adequada.
Fonte: SECULT, 2008.

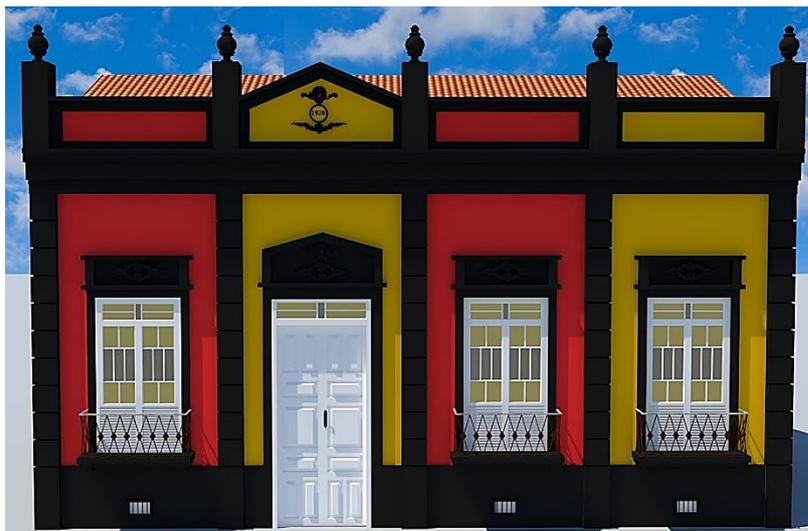
Assim como o item anterior, neste, são levados em consideração a harmonia da composição cromática da edificação, porém, quando a paleta de cores utilizada não é coerente e, se em uma mesma edificação, as cores utilizadas afetam diretamente na qualidade visual e na leitura do bem histórico, conforme ilustrado na figura a seguir (Figura 47).

Figura 47 – Ilustração de imóvel com a composição de cores inadequada.
Fonte: Autora, 2018.

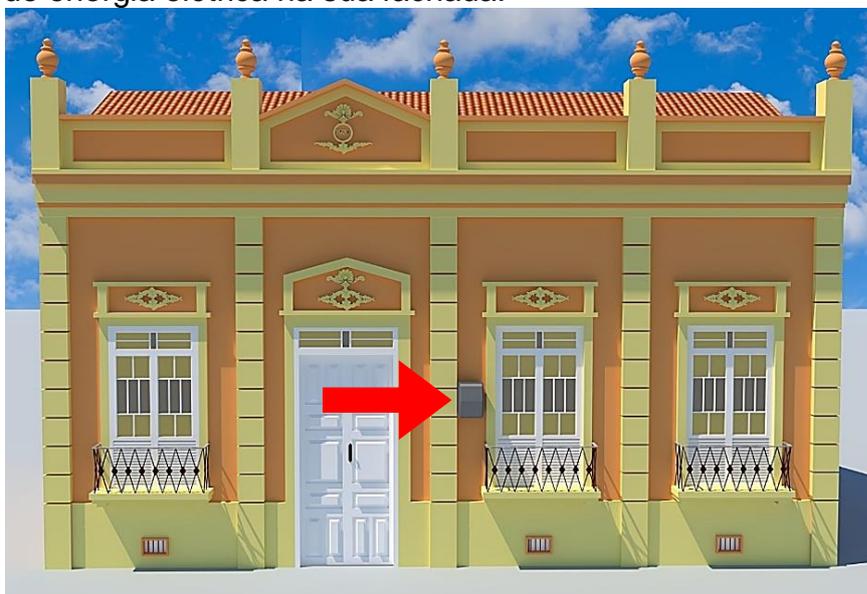
Figura 48 – Ilustração de inserção de Caixa de medição de energia elétrica na fachada.
Fonte: Autora, 2018.

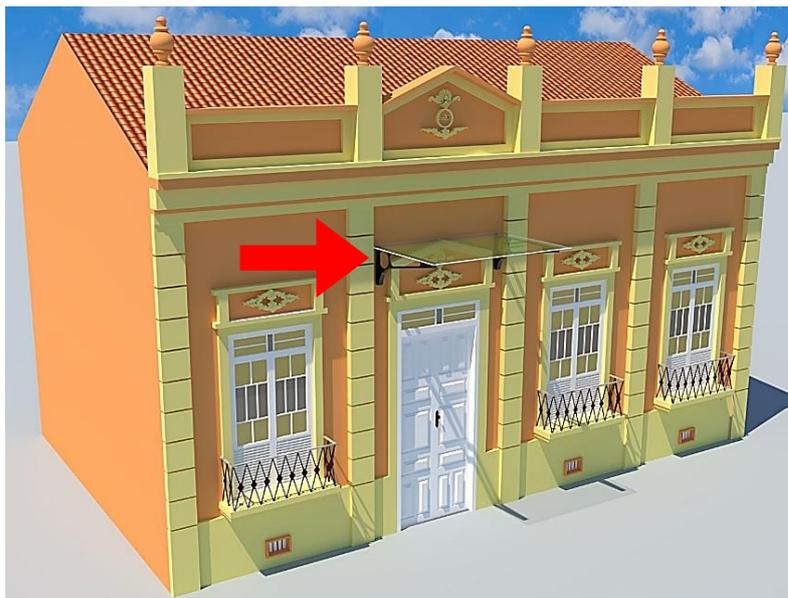
Figura 49 – Ilustração de inserção de toldo dentro dos padrões.
Fonte: Autora, 2018.

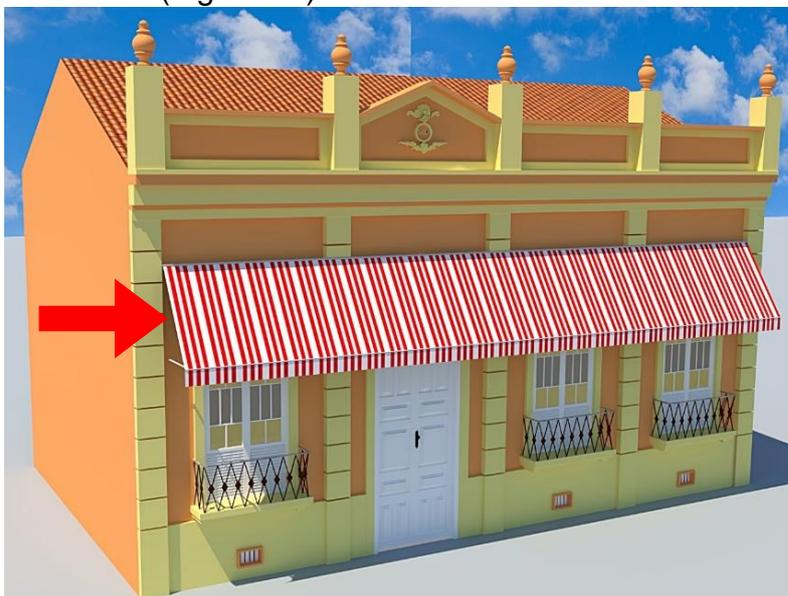
Figura 50 – Ilustração de inserção de toldo fora dos padrões.
Fonte: Autora, 2018.

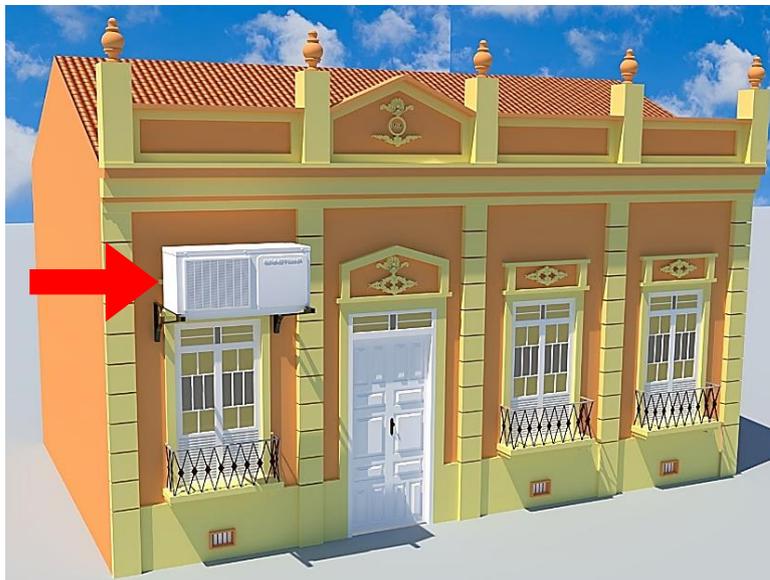
Figura 51 – Ilustração de ar condicionado instalado na fachada.
Fonte: Autora, 2018.

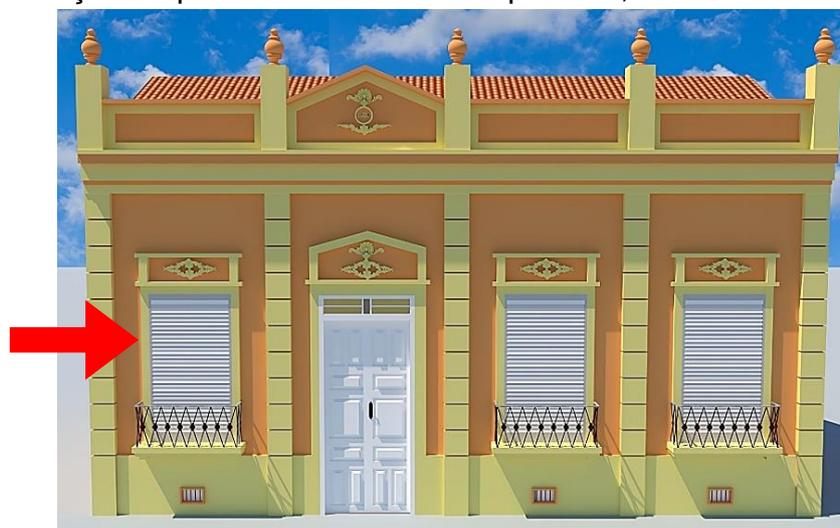
Outro item inserido nesta característica, é a inserção de persianas. Esta descaracterização é bastante comum em edificações onde as esquadrias são feitas somente com vidro e por isso, o proprietário acaba mantendo (ou não) a esquadria original, mas, insere a persiana, que também é considerada como um elemento contemporâneo e deste modo, é considerada, portanto, como um elemento descaracterizante. Sendo assim, foram elencados neste item, todos os imóveis que tiveram a inserção de persianas nas suas esquadrias, conforme ilustra a figura 52.

Figura 52 – Ilustração de inserção de persianas.
Fonte: Autora, 2018.

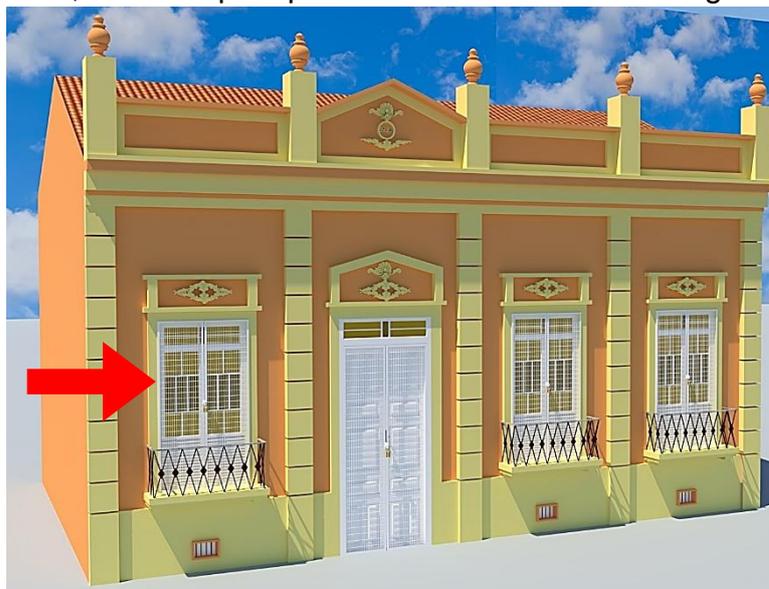
Figura 53 – Ilustração de imóvel com grades.
Fonte: Autora, 2018.

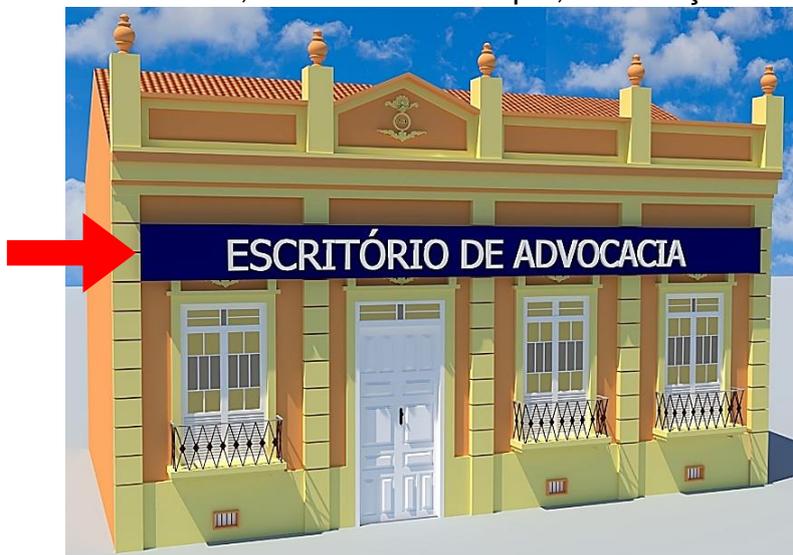
Por outro lado, tendo como base as diretrizes dispostas pela SECULT, neste, foram elencados os imóveis que apresentarem aparatos publicitários que não estão dentro das normas indicadas, tendo como exemplo, a ilustração a seguir (Figura 54).

Figura 54 – Ilustração de aparato publicitário inadequado sobre a fachada.
Fonte: Autora, 2018.

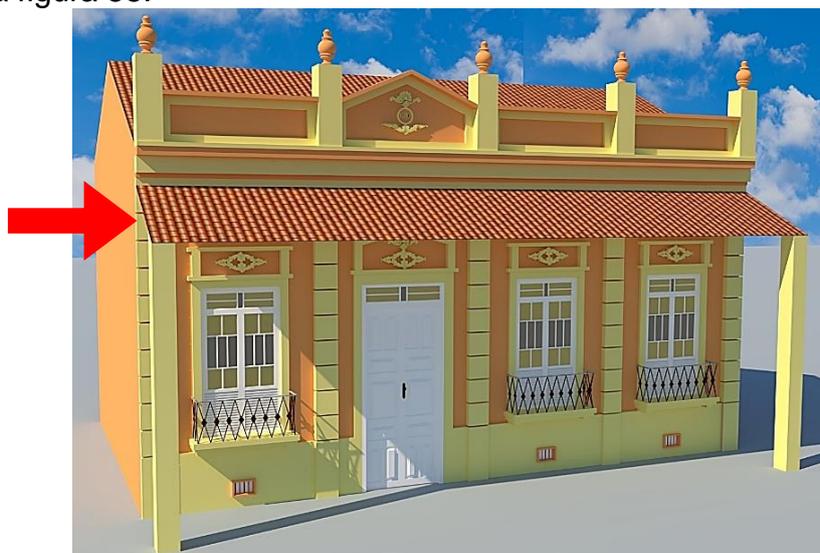
Figura 55 – Ilustração de alpendre na fachada..
Fonte: Autora, 2018.
