DESCARACTERIZAÇÃO NO ECLETISMO DA CIDADE DE PELOTAS/RS: Proposta de Método de Análise

UNIVERSIDADE FEDERAL DE PELOTAS
Faculdade de Arquitetura e Urbanismo
Programa de Pós-Graduação em Arquitetura e Urbanismo
Mestrado em Arquitetura e Urbanismo

Dissertação de Mestrado

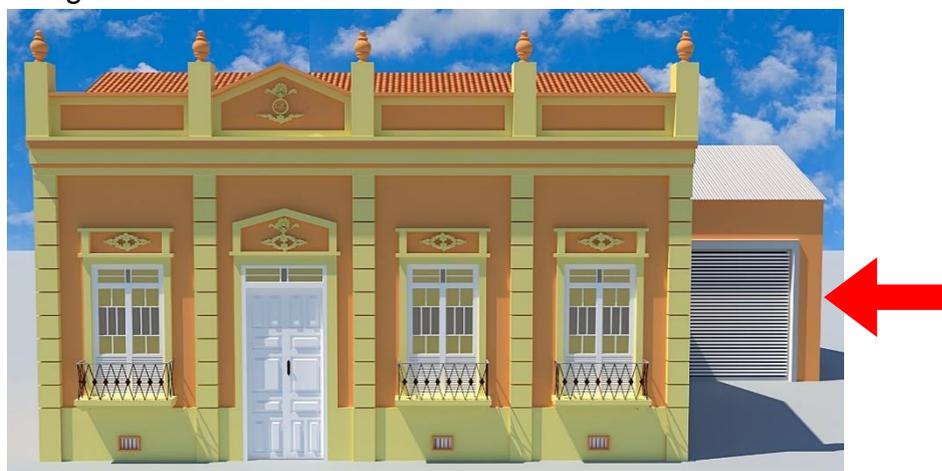
Neste item foram elencados os imóveis que tiveram a inserção de uma construção ou garagem no fundo do lote ou então, anexado à edificação, que são visíveis do passeio público e, portanto, interferem na leitura da volumetria, conforme ilustração da figura 56.

Figura 56 – Ilustração de construção no fundo do lote.
Fonte: Autora, 2018.

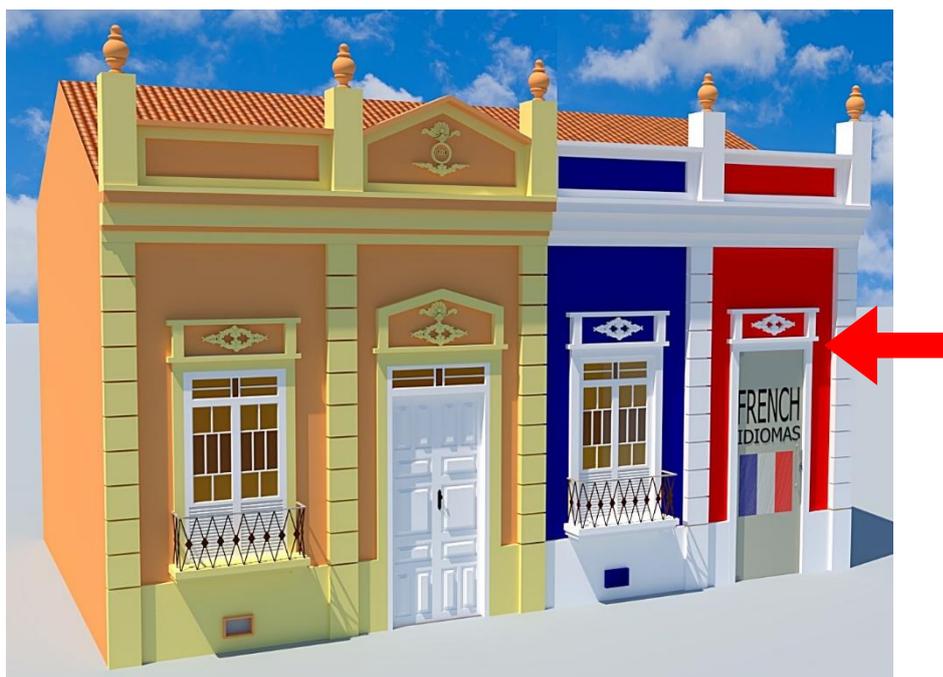
Figura 57 – Ilustração de possibilidade de desmembramento.
Fonte: Autora, 2018.

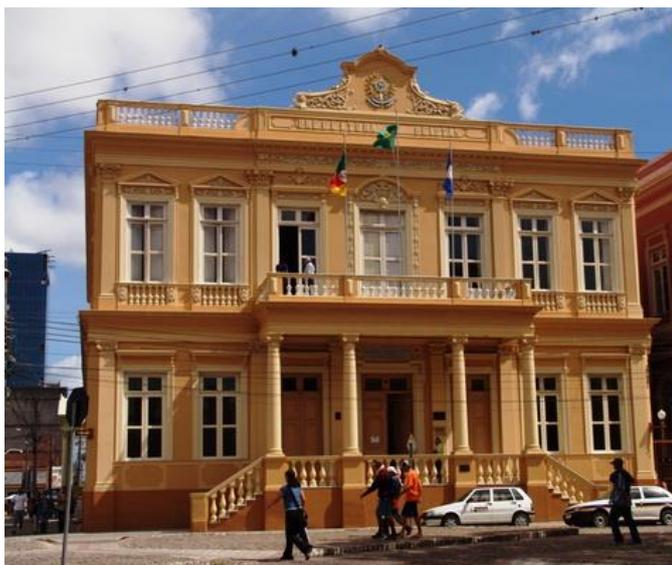
É considerado como excepcional, o imóvel que pode ou não estar inserido no inventário no nível 1, mas, também, pode ser tombado ao nível municipal, estadual ou federal. Para aplicação do método neste tipo de imóvel, indica-se a aplicação normal da ficha, avaliando fachada e volumetria. Apesar desta especificação estar mencionada, não serão avaliados imóveis tombados, visto que, a sua salvaguarda também integra a preservação da parte interior e em razão à impossibilidade de análise de alguns prédios e o foco do método às fachadas e volumetrias, não será viável realizar tal análise. (Figura 58).

Figura 58 – Paço Municipal de Pelotas (Imóvel com tombamento municipal), inserido na Zona de Preservação 2.

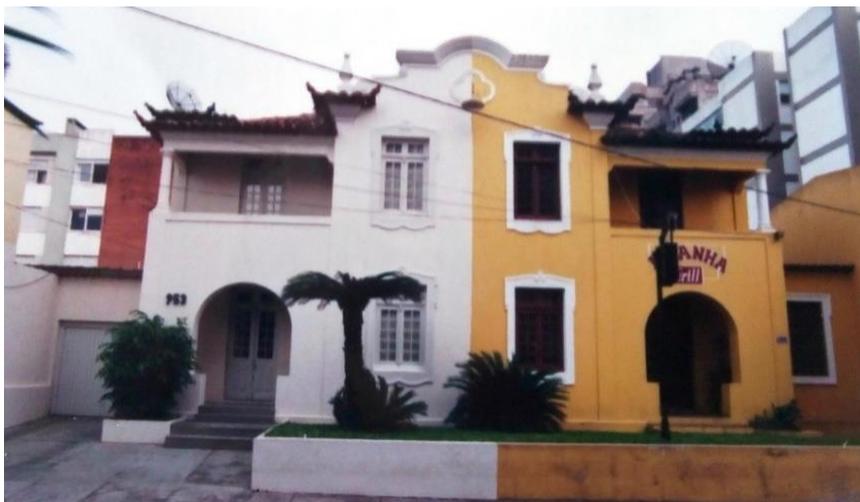
Figura 60 – Imóvel Geminado localizado na Rua Gonçalves Chaves, nº 953-955.
Fonte: SECULT, 1998.

Geminado pode ser denominado de duplicado ou ligado, isto é, são duas casas encostadas uma na outra, geralmente, com uma parede central de meiação (CORONA E LEMOS, 1972). Os imóveis geminados, são prédios simétricos ou rebatidos (Figura 60), onde, ocorre ocupação de dois lotes distintos ao mesmo tempo, ou seja, são imóveis “espelhados” e, apesar de estarem inseridos no mesmo volume e a sua preservação se dê por meio do conjunto, orienta-se que sejam avaliados separadamente.

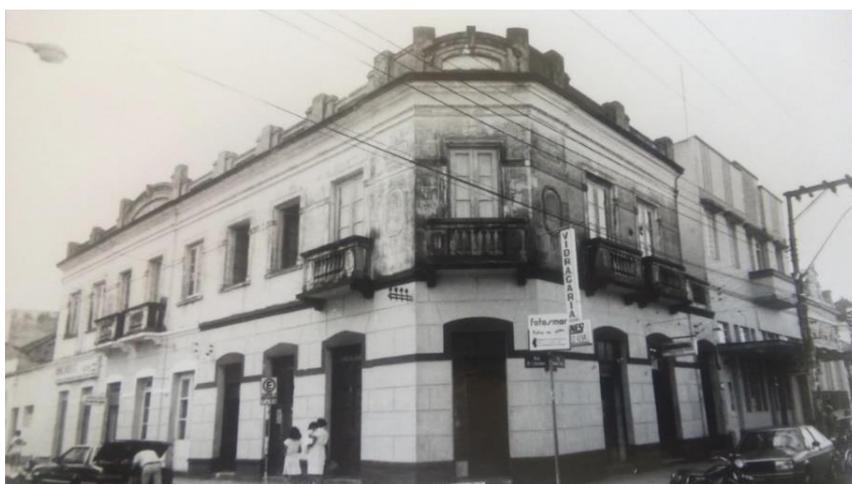
Figura 61 – Ilustração de Imóvel integrante de Prédio, localizado na Rua Andrade Neves, nº 2129-2131- 2133.
Fonte: SECULT, 1987.

Este item, faz referência a um imóvel que apresenta várias inscrições inseridas no inventário — provavelmente com diferentes proprietários — mas que, a sua composição é referente a um único prédio, conforme indica a figura 61. Este caso, em específico, é bastante comum em prédios comerciais que foram, com o tempo, desmembrados, em razão da isenção de IPTU e outras questões administrativas. Sendo assim, para avaliar os imóveis integrante de prédio, orienta-se que estes, sejam avaliados como um só.

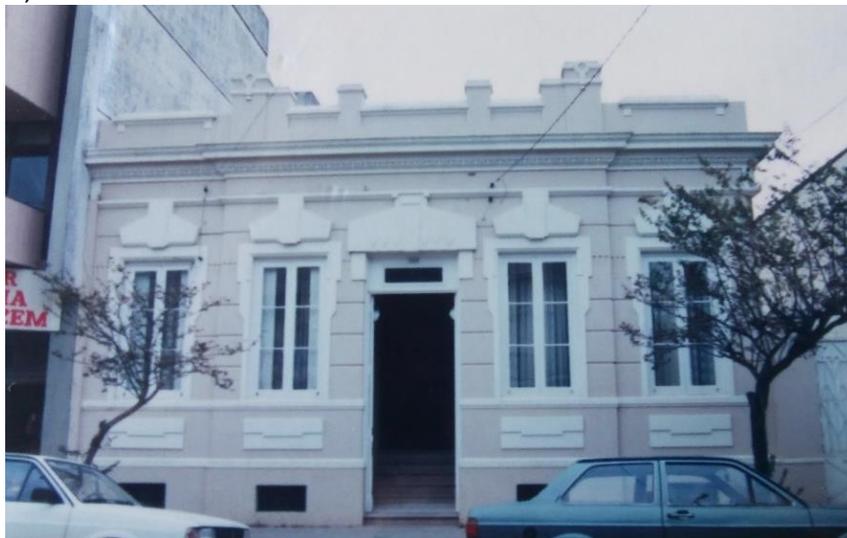
Figura 62 – Imóvel Único, localizado na Rua Santa Tecla, nº 465.
Fonte: SECULT, 1998.

O imóvel considerado como único, é todo aquele imóvel que não está inserido nos outros itens e, que apresenta um único exemplar, e por isso, é avaliado como único (Figura 62).

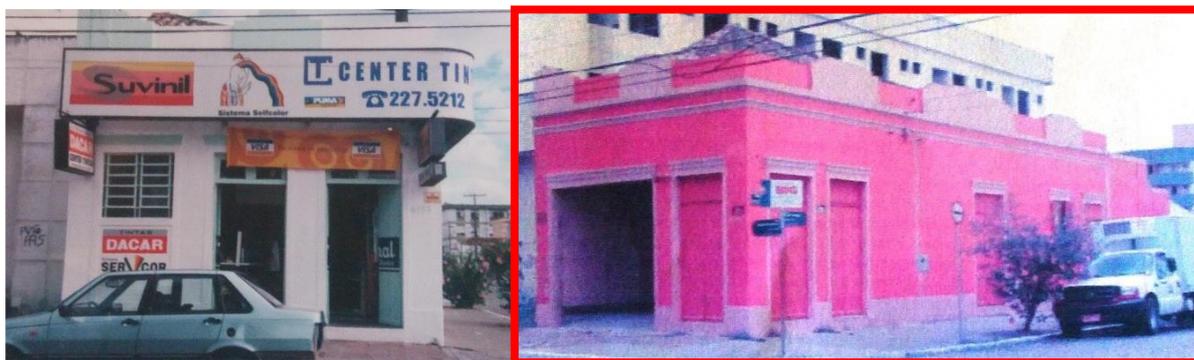
Figura 63 – Análise comparativa do imóvel 02, localizado na Avenida Bento Gonçalves, nº 4193, em 1998 e 2006, respectivamente.
Fonte: SECULT, 1998, 2006.

Por fim, o usuário escolheu os imóveis que considerava que apresentava maior índice de descaracterização. Os imóveis selecionados para esta pesquisa, já haviam sido estudados pela autora anteriormente e, as fotos apresentadas, estão grifadas abaixo. Como resultado, após a aplicação do questionário, foram utilizadas fotos antigas para comprovar as descaracterizações. Destes imóveis, pelo menos 4 tiveram mais de 70% de indicações. O primeiro (figura 63), foi elencado por 80,6% dos usuários e, de fato, sofreu intervenções que resultaram na sua descaracterização, especialmente através da abertura de vãos e substituição de esquadrias.

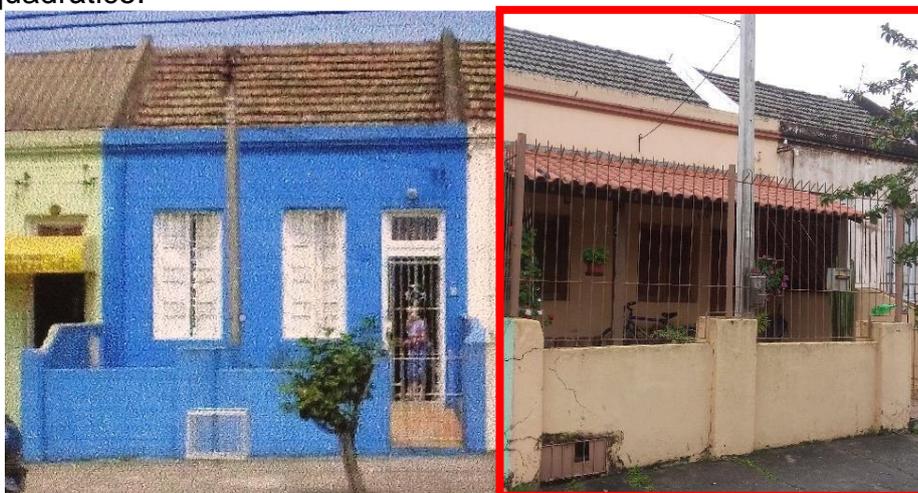
Figura 64 – Análise comparativa do imóvel 03, localizado na Rua Marcílio Dias, nº 1106, em 2006 e 2016, respectivamente.
Fonte: SECULT, 2006, 2016.

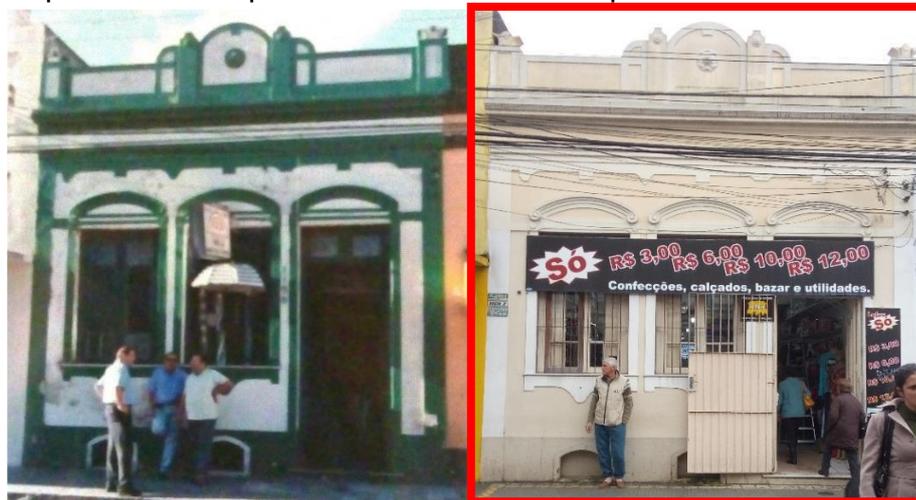
Figura 65 – Análise comparativa do imóvel 03, localizado na Voluntários da Pátria, nº 1150, em 1998 e 2016, respectivamente.
Fonte: SECULT, 1998, 2006.

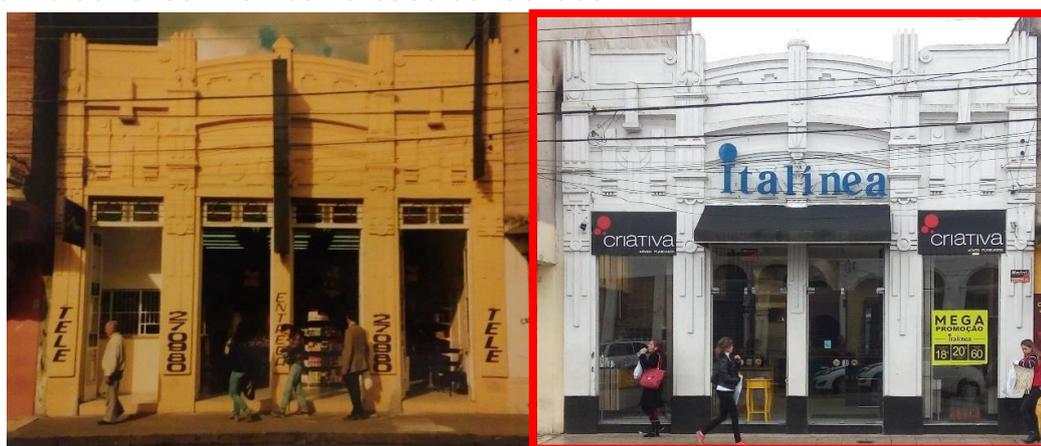
Figura 66 – Análise comparativa do imóvel 03, localizado na Rua General Osório, nº 804, em 1998 e 2016, respectivamente.
Fonte: SECULT, 1998, 2006.

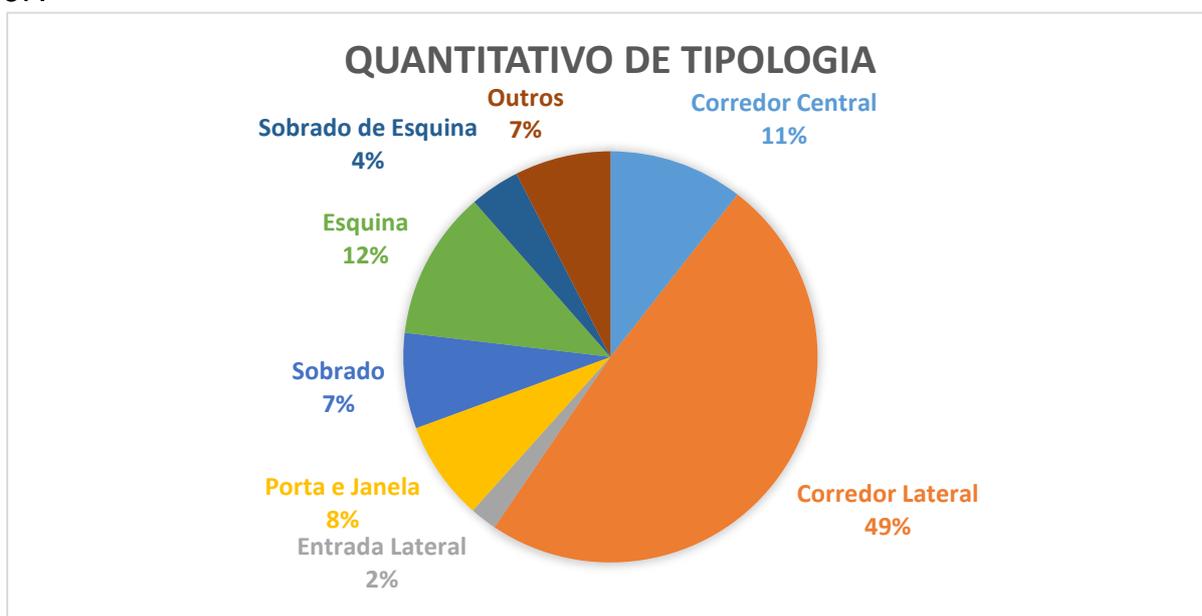
Figura 67 – Gráfico de quantitativo de Tipologia
Fonte: Autora, 2018.

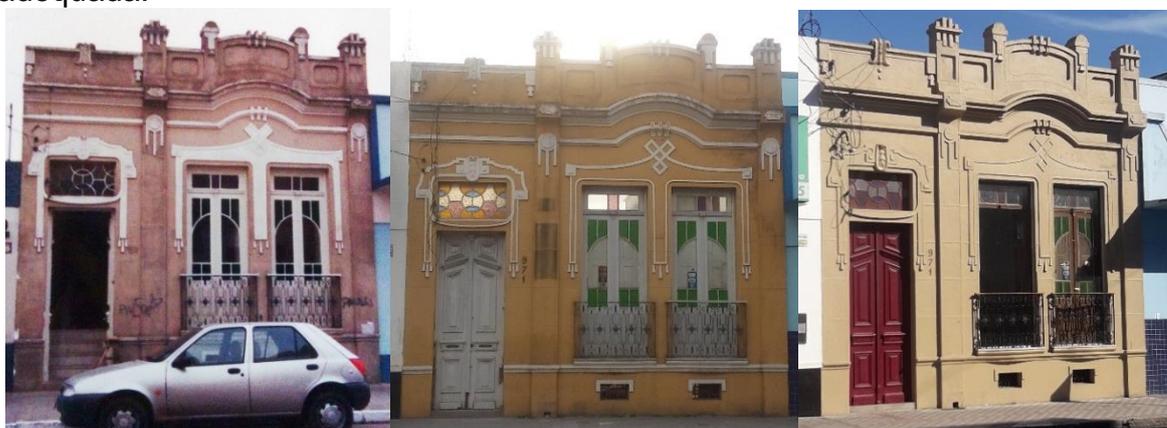
Figura 69 – Fotos do imóvel do TP-01, em 1998, 2016 e 2018 respectivamente.
Fonte: SECULT, 1998; Autora, 2016, 2018.

Para a realização do teste piloto, foram selecionados três imóveis¹¹⁰ — todos do estilo Eclético de Transição, sendo dois de tipologia Corredor Lateral e um de Corredor Central — onde, conforme apresentado no capítulo IV, o teste teve a finalidade de calibrar a pontuação do método e, adequá-lo de forma eficiente para poder aplicar nos demais imóveis. O primeiro teste foi aplicado na edificação TP-01 (figura 69) que integra a tipologia de Corredor Lateral, de uso residencial e está localizada na rua Marechal Deodoro, nº 971. De acordo com as análises comparativas, as principais descaracterizações identificadas são: substituição da telha original por telha similar, demolição total da volumetria e/ou cobertura e a seleção cromática inadequada.

Na figura 69, é possível observar, especialmente em 2016 na imagem central, que a volumetria foi completamente demolida, mas, em 2018, esta já foi reconstruída, onde, a cobertura foi substituída por telha de material similar, ou seja, cerâmica. Por fim, a seleção cromática do imóvel não é considerada adequada pois, a escolha monocromática não favorece os elementos decorativos presentes na edificação. Sendo assim, conforme o método, o imóvel somou 4 pontos (Apêndice F) e foi inserido no grau de descaracterização II.

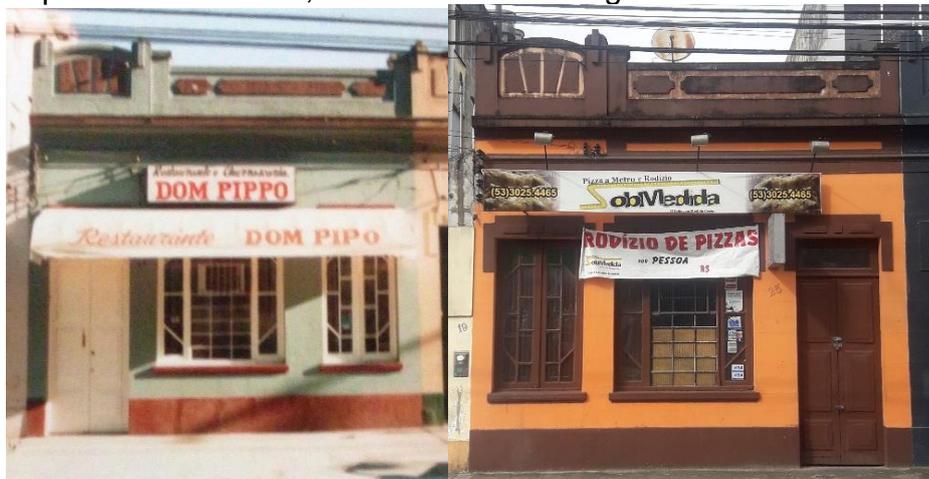
Figura 70 – Fotos do imóvel TP-02, em 1999 e 2018 respectivamente.
Fonte: SECULT, 1999; Autora, 2018.

Já o segundo teste piloto foi aplicado no imóvel TP-02 (figura 70), no qual, também é de tipologia Corredor Lateral, mas, é de uso comercial. Localizado no

Parque Dom Antonio Zattera, nº 25, este imóvel, apresenta mais descaracterizações quando comparado ao anterior, conforme ilustra a figura abaixo:

De acordo com as análises comparativas e com a documentação, o imóvel não teve alteração na sua volumetria, mas, teve a sua telha original substituída por material diferente (fibrocimento) e a presença de aparatos publicitários inadequados. Além disso, a edificação teve fechamento e abertura de vãos através da troca de posição das esquadrias, onde a porta foi substituída pela janela e a janela foi substituída pela porta. Esta descaracterização “rompe” com uma seção da arquitetura no qual, o frontão principal que coroa a platibanda não está no mesmo seguimento da porta. Apesar disso, tal intervenção não chega a comprometer a tipologia que segue sendo corredor lateral. A edificação, também, teve uma continuidade do seu embasamento, que não constava anteriormente e por isso, foi selecionado o item “variação na composição dos elementos decorativos”. Através do método, o imóvel somou 6 pontos e foi inserido no Grau III (Apêndice G).

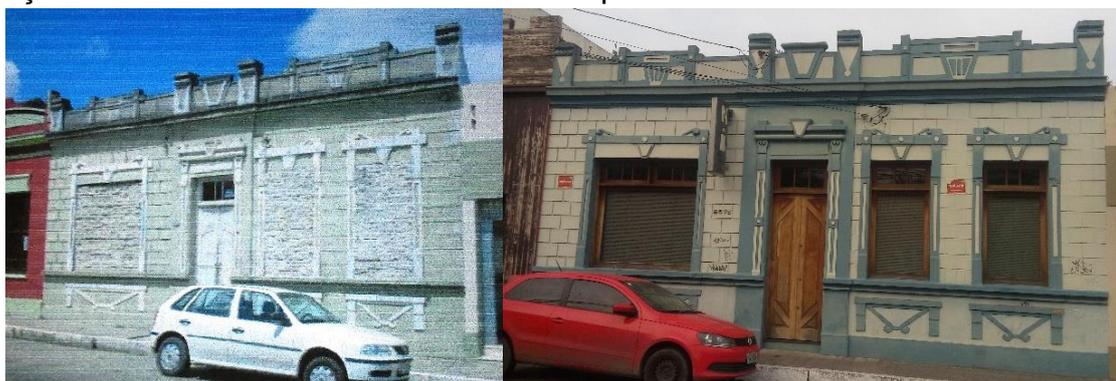
Figura 72 – Fotos do imóvel TP-03, em 2005 e 2016 respectivamente.
 Fonte: SECULT, 2005; Autora, 2016.

Ao aplicar o método, o imóvel somou 4 pontos e assim como o TP-01, foi inserido no grau de descaracterização II (Apêndice H). Ainda que não interfira no resultado final, nesta edificação, em específico, ao analisarmos as fotografias em datas intermediárias, é possível verificar que as esquadrias originais foram removidas (figura 72) já 2005, para a inserção de outras e, no ano de 2016, especialmente a seleção cromática estava mais coerente do que se encontra no momento.

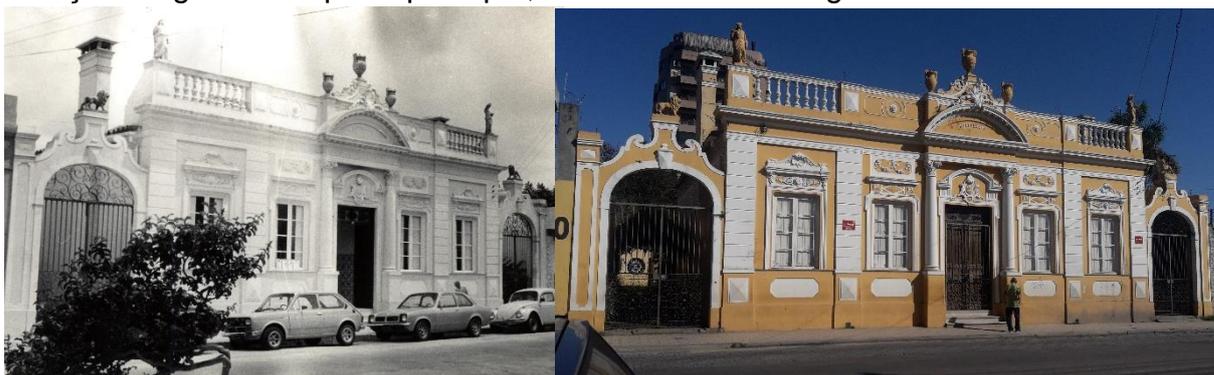
Figura 73 – Fotos do imóvel CC-02, em 1985 e 2018 respectivamente.
Fonte: NEAB, 1985; Autora, 2018.

Todos de uso residencial — o que pode favorecer a sua preservação, dois somaram 0,5 ponto e apenas um somou 1 ponto. Além disso, a classificação dos três imóveis condiz com a classificação de fachada proposta pela SECULT, como íntegra. O primeiro classificado como íntegro, denominado por CC-02, é do estilo Eclético, de uso residencial, somou 1 ponto (Apêndice I) e está localizado na rua Marechal Deodoro, nº 815. Dentre a única descaracterização¹¹¹ que o imóvel apresenta, está a inserção de grades na porta principal, conforme ilustra a figura 73.

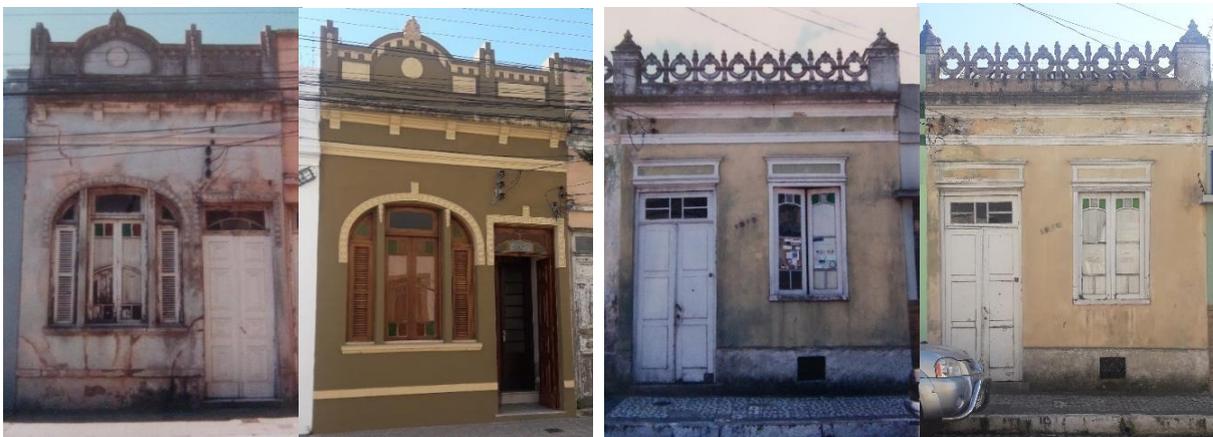
Figura 74 – À direita: fotos do imóvel PJ-02, em 1998 e 2018 respectivamente. À esquerda: fotos do imóvel PJ-03, em 1998 e 2018 respectivamente
 Fonte: SECULT, 1998; Autora, 2018.

Para mais, dois imóveis integrantes da tipologia porta e janela foram classificados como íntegro e ambos somaram 0,5 ponto: PJ-02 e PJ-03 (figura 74). O PJ-02 (Apêndice J), localizado na rua Félix da Cunha, nº 870, é de estilo Eclético de

Transição e o PJ-03 (Apêndice K), situado na rua General Argolo, nº 1216 é do estilo Eclético. Ambos de uso residencial, não apresentam descaracterizações, sendo a pontuação de 0,5 ponto referente somente à sua inserção no Nível de Preservação 2.

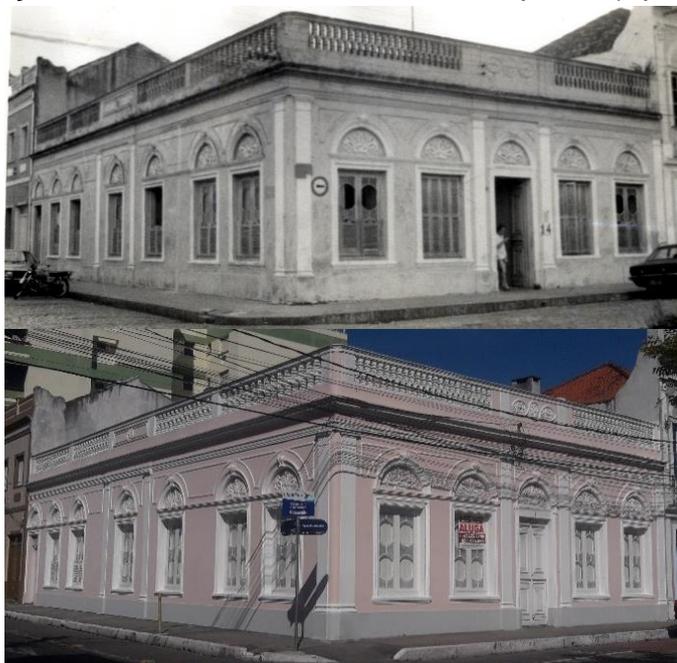
Figura 75 – À direita: fotos do imóvel E-01, em 1983 e 2016 respectivamente.
Fonte: NEAB, 1983; Autora, 2018.

O E-01 (figura 75) está localizado na Praça José Bonifácio esquina Rua Pe. Anchieta, nº 1, de estilo Eclético, uso residencial e de tipologia esquina. Dentre as suas descaracterizações, estão a substituição de telha original por telha similar e a

variação das esquadrias (mesma esquadria), isto é, durante as análises comparativas, foi possível verificar que as janelas da edificação apresentam uma variação, que pode ser observada pela remoção das suas venezianas, conforme indicado na fotografia de 1983. Tais intervenções levaram o imóvel a somar 1,5 ponto (Apêndice L).

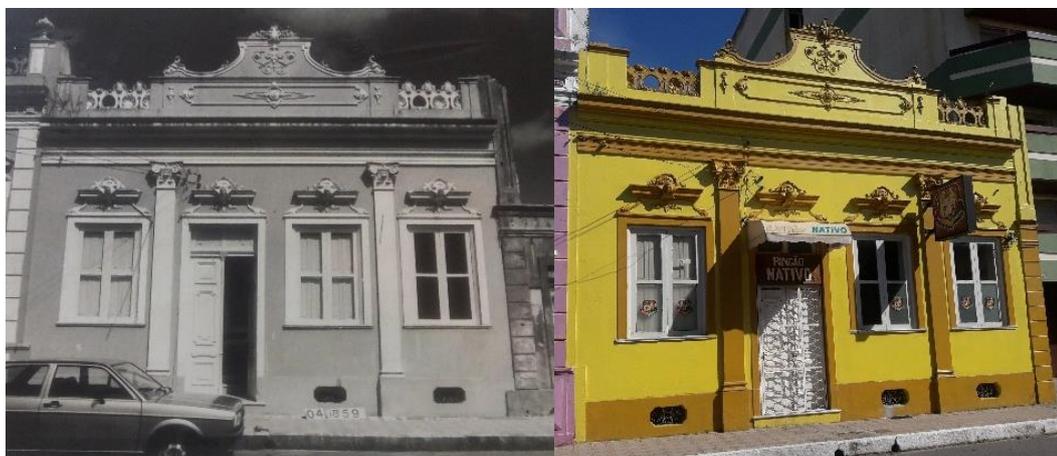
Figura 76 – Fotos do imóvel CC-03, em 1987 e 2018 respectivamente.
Fonte: SECULT, 1987; Autora, 2018.

Já o CC-03 (figura 76), está localizado na rua Félix da Cunha, nº 859, categorizado com o estilo Eclético. De acordo com a documentação da SECULT, o imóvel possui descaracterização posterior ao inventário e, ao aplicar o método, somou 2 pontos (Apêndice M), contendo as seguintes descaracterizações: inserção de toldo (dentro dos padrões exigidos), grades e aparato publicitário (adequado), conforme ilustrado na análise comparativa entre as fotografias de 1987 e 2018.

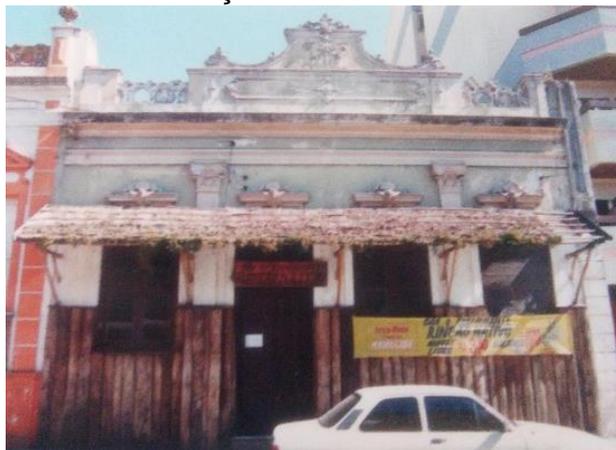
Figura 77 – Fotos do imóvel CC-03, em 1998.
Fonte: SECULT, 1998.

No entanto, este imóvel em questão, apresenta um caso peculiar que merece uma discussão maior: em 1998 ele sofreu um processo evidente de descaracterização (figura 77), mas, que em 2018 (figura 76), foi verificada a recuperação das suas características. Sendo assim, ainda que atualmente o imóvel esteja com um bom índice de preservação, isto é, com o grau de descaracterização I, é possível considerar que de certa forma, a autenticidade e a integridade desta edificação tenham sido afetadas pelas decorrentes intervenções malsucedidas.

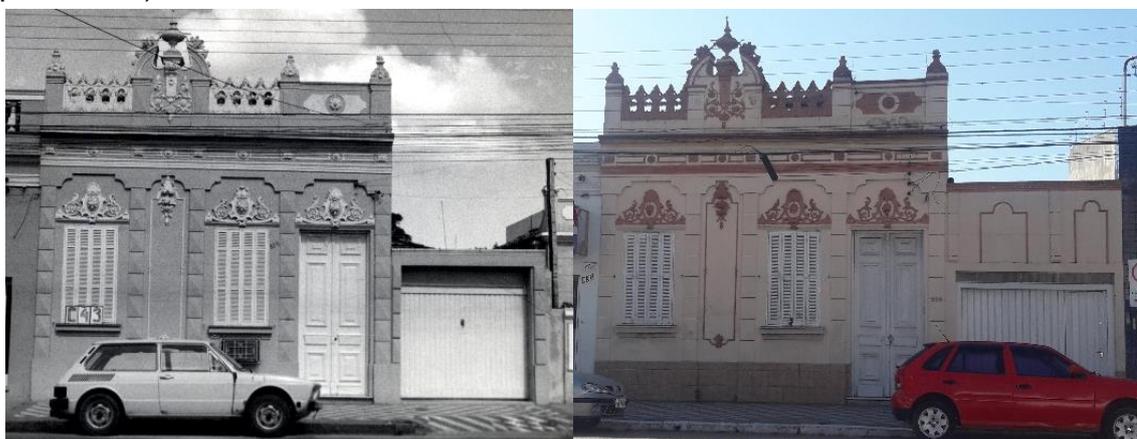
Figura 78 – Fotos do imóvel CL-03, em 1985 e 2018, respectivamente.
Fonte: NEAB, 1985; Autora, 2018.

Por outro lado, quatro imóveis de tipologia Corredor Lateral, foram classificados no Grau I. O primeiro, o imóvel CL-03, está localizado na rua Marechal Deodoro, nº 930, classificado pela SECULT com descaracterização posterior ao inventário, categorizado no estilo Eclético e com uso residencial. De acordo com as análises (figura 78), dentre as descaracterizações levantadas, foi identificado o acréscimo de revestimento (reversível), a variação nos elementos decorativos em massa (que foram acrescentados) e acréscimo de paredes, que, levaram o imóvel a somar 2,5 pontos (Apêndice N).

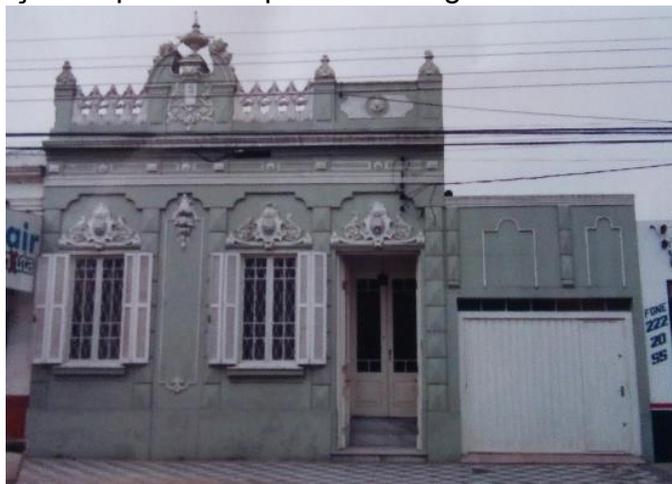
Figura 79 – Fotos do imóvel CL-03, em 1998.
Fonte: SECULT, 1998.

Devido às características do recuo e do portão lateral, possivelmente, estes, podem não ser originalmente do estilo Eclético. Além disso, na fotografia registrada no inventário, em 1998 (figura 79), a edificação já havia sido descaracterizada com esse acréscimo de paredes, mas, ao analisarmos, pressupõe-se de que este acréscimo buscou acompanhar os elementos decorativos existentes, provavelmente, para induzir ou “disfarçar” a quem vê a possível integridade da residência.

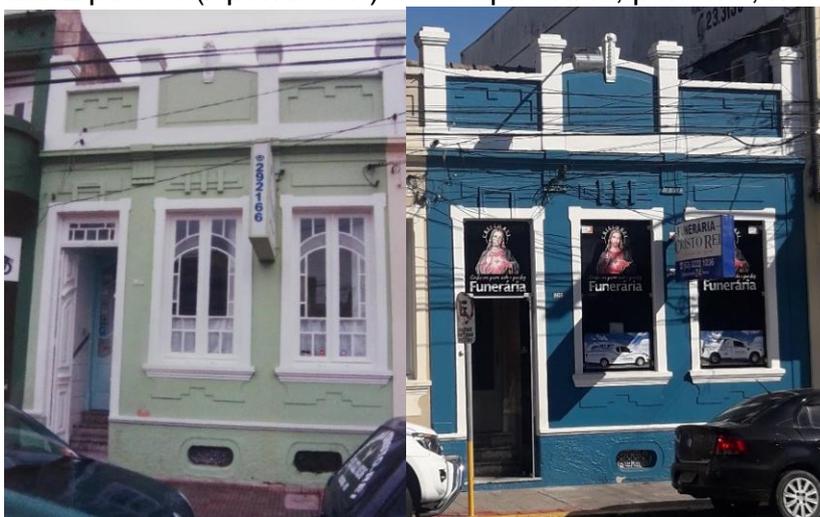
Figura 81 – Fotos do imóvel CL-05, em 1998 e 2018, respectivamente.
Fonte: SECULT, 1998; Autora, 2018.

De outra forma, o imóvel CL-05 (figura 81), está localizado na rua General Osório, nº 965, de estilo Eclético de Transição e com uso comercial. Este, está classificado pela SECULT com fachada íntegra, mas, por meio das análises, foi verificada a substituição de esquadrias através da inserção de vitrines (respeitando a forma) e a presença de aparato publicitário (adequado). Tais intervenções levaram o imóvel a pontuar 2 pontos (Apêndice P) e o enquadrá-lo, portanto, no Grau I.

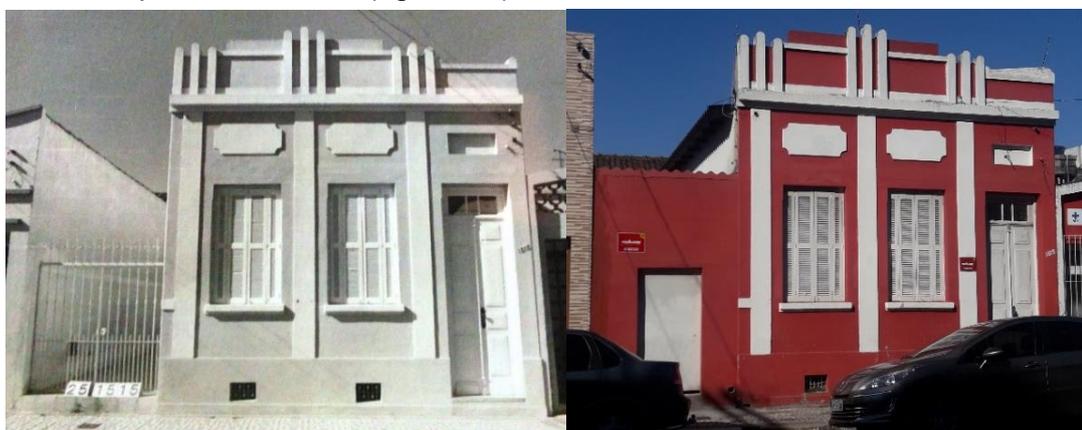
Figura 82 – Fotos do imóvel CL-08, em 1987 e 2018, respectivamente.
Fonte: SECULT, 1987; Autora, 2018.

Já o último imóvel inserido no grau I da tipologia corredor lateral, é do estilo Eclético de Transição, de uso residencial e está localizado na rua Voluntários da Pátria, nº 1515. Denominado por CL-08, a SECULT o classifica como íntegro e este, assim como o anterior, somou 2,5 pontos (Apêndice Q) pois apresentou dentre as suas descaracterizações a substituição da telha original por material diferente e no recuo lateral que era fechado por grades de ferro ocorreu um acréscimo de paredes, onde, as grades foram substituídas por uma parede com uma porta, conforme ilustra a análise comparativa abaixo (figura 82):

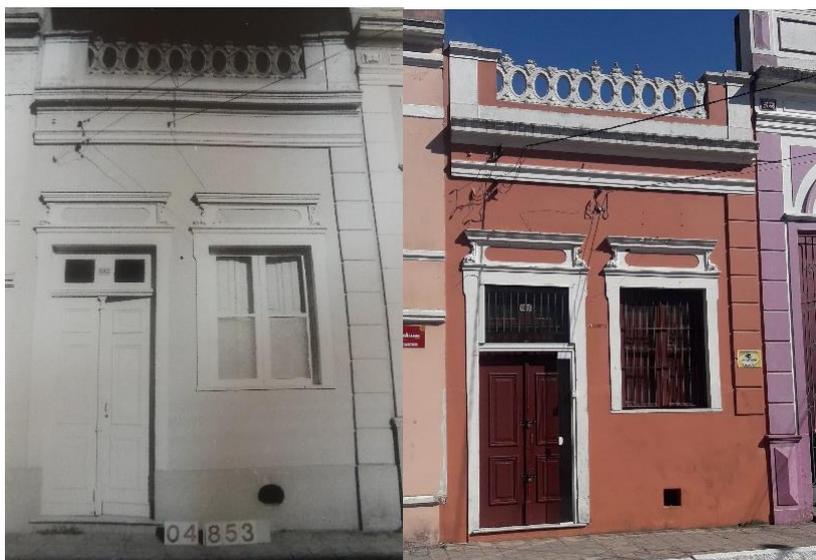
Figura 83 – Fotos do imóvel PJ-01, em 1987 e 2018, respectivamente.
Fonte: SECULT, 1987; Autora, 2018.

Seguindo a mesma linha, o próximo imóvel, PJ-01 (figura 83) classificado com o mesmo Grau, somou 3 pontos (Apêndice R) e pertence à tipologia porta e janela. Categorizado no estilo Eclético de uso residencial, encontra-se na rua Félix da Cunha, nº 853 e a sua fachada está classificada pela SECULT com descaracterização posterior ao inventário. Ao levantarmos as descaracterizações presentes na fachada e volumetria, pode-se verificar a alteração na forma da gateira¹¹², presença de grades e variação nos elementos em massa — que acontece pela remoção de parte da pilastra localizada no sentido vertical à direita da fachada.

Embora pouco notável na figura acima, é possível afirmar que o imóvel manteve íntegra a sua esquadria, mas, no entanto, houve um acréscimo de uma bandeira em grades sobre a porta. Assim como o CC-03 (figuras 76 e 77), este, entre 1987 a 2018 teve uma descaracterização evidente — que afetou, inclusive os elementos decorativos em massa (as pilastras) — através do acréscimo de revestimentos do embasamento da edificação conforme ilustrado na figura 84 de 1998. Neste caso, ainda que hoje a edificação esteja inserida no Grau I, é possível considerar que em razão a este período, a autenticidade e a integridade da edificação possam ter sido afetadas.

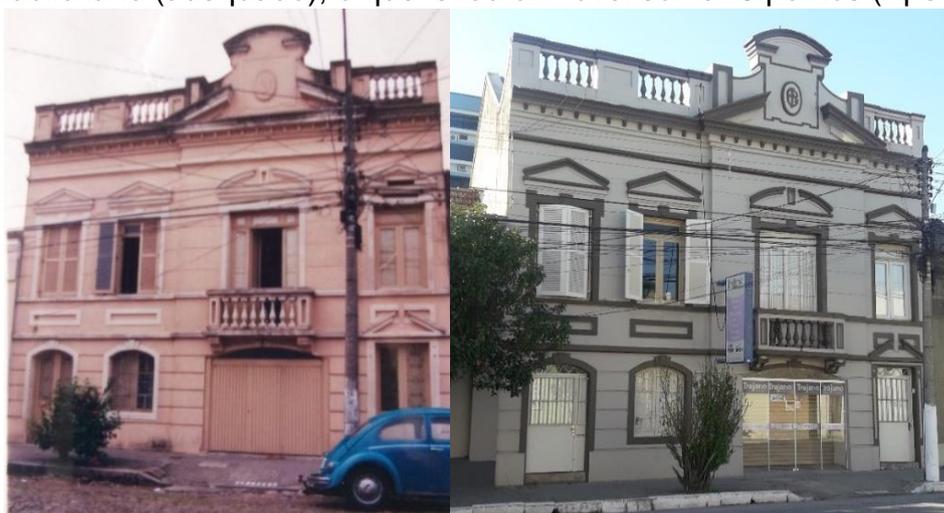
Figura 85 – Fotos do imóvel S-01, 1998 e 2018, respectivamente.
Fonte: SECULT, 1998; Autora, 2018.

Além destes, outros dois imóveis classificados no mesmo grau, são da tipologia sobrado e do estilo Eclético, sendo o primeiro situado na rua Santos Dumont, nº 324 (S-01) de uso comercial e o outro na Praça José Bonifácio, nº3 (S-03) de uso residencial. O S-01 (Figura 85) dentre as suas descaracterizações, nota-se a substituição de telha original por fibrocimento, a substituição de esquadrias com características semelhantes — ainda que a maioria das esquadrias tenham se mantido íntegras, o portão¹¹³ foi substituído por um portão de vidro, e a presença de aparato publicitário (adequado), o que levou o imóvel somar 3 pontos (Apêndice S).

¹¹³ Neste caso, é possível pressupor ou até afirmar que tal portão não integra originalmente a obra, visto que as suas características não condizem com a época tampouco com as características do estilo arquitetônico Eclético. Por outro lado, como a base deste método são as análises comparativas, a comparação, portanto, foi feita por meio das fotografias e, a fotografia mais antiga que se têm desta edificação, é nesta data, no qual, o portão já está inserido e portanto, já havia descaracterização.

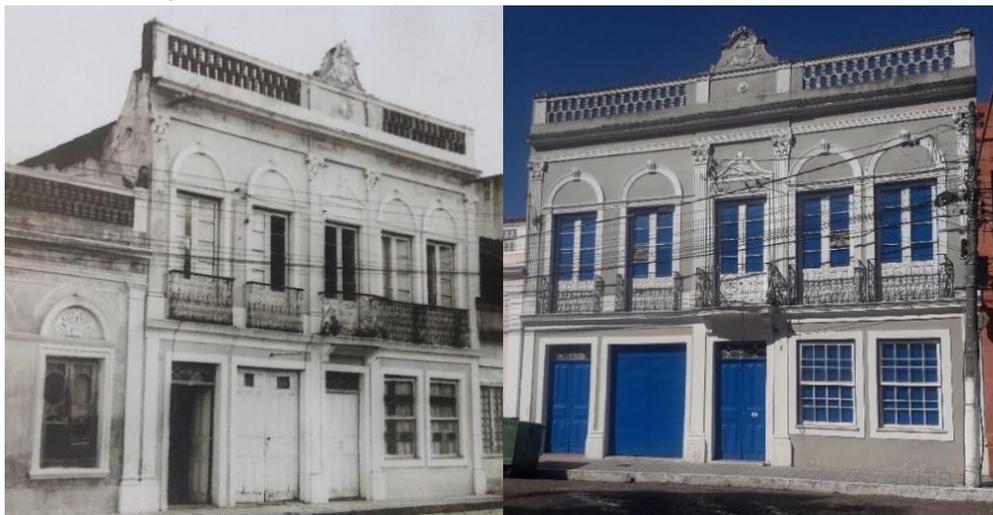
Figura 86 – Fotos do imóvel S-03, 1987 e 2018, respectivamente.
Fonte: SECULT, 1987; Autora, 2018.

Já o segundo imóvel da tipologia sobrado, o S-03 (Figura 86), somou 2 pontos pois, dentre as suas descaracterizações (Apêndice T), nota-se a substituição da telha original por telha similar — cerâmica e, assim como o imóvel anterior, a substituição de esquadrias também com características semelhantes, isto é, respeitando a forma de horizontalidade e verticalidade. Do mesmo modo, a esquadria que foi substituída também foi um portão de madeira, que agora é um portão liso metálico, conforme indica análise comparativa abaixo:

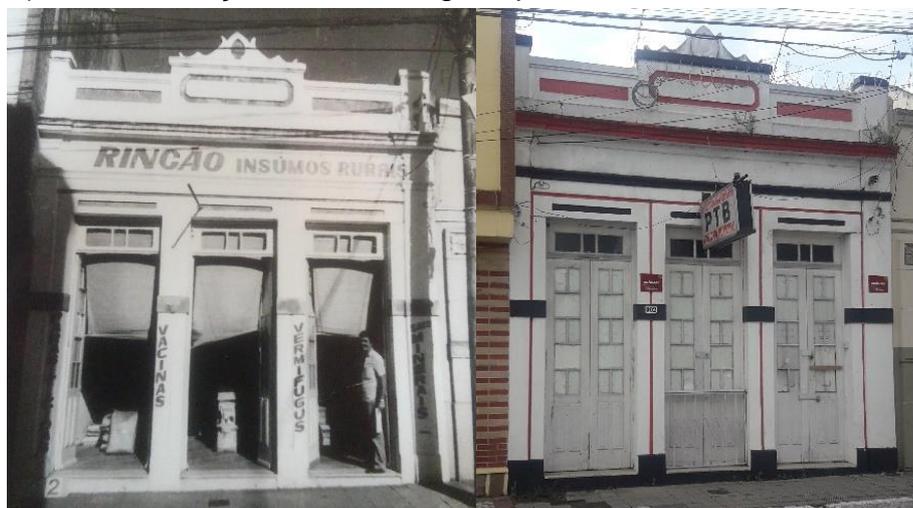
Figura 87 – Fotos do imóvel O-03, 1987 e 2018, respectivamente.
Fonte: SECULT, 1987; Autora, 2018.

Por fim, a última edificação classificada com o Grau I, é do Eclético de Transição, de uso comercial e tipologia outros e está localizada na rua Félix da Cunha, nº 902. Neste caso, o imóvel O-03 (Figura 87), durante as análises (Apêndice U), o imóvel somou 2 pontos, onde foi verificado: a presença de grades, aparato publicitário (adequado) e a substituição da telha original por telha similar.

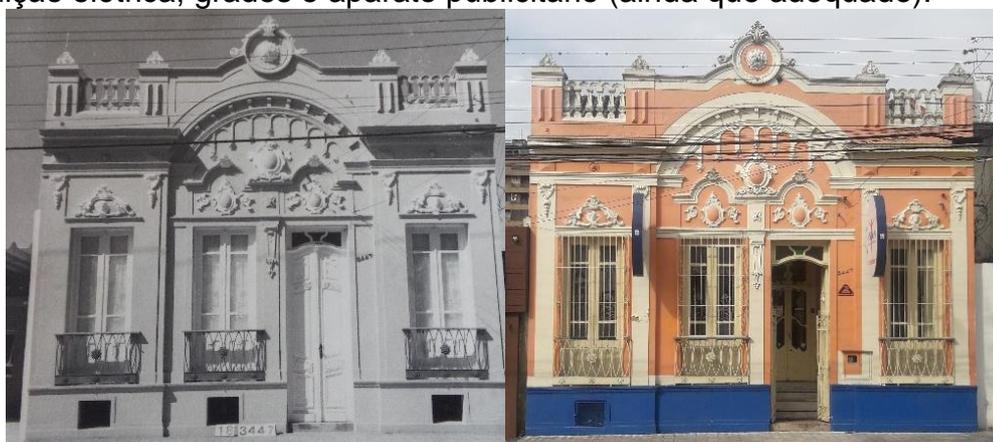
Figura 88 – Fotos do imóvel CC-04, 1987 e 2018, respectivamente.
Fonte: SECULT, 1987; Autora, 2018.

O primeiro categorizado com grau II, é o CC-04 (figura 88), que pertence ao estilo Eclético com uso comercial, o qual, está localizado na Avenida Bento Gonçalves, nº 3447. De acordo com a documentação da SECULT, o imóvel possui fachada íntegra e, ao aplicar o método, foi verificada a pontuação de 3,5 pontos (Apêndice V), contendo as seguintes descaracterizações: substituição da telha original por material diferente (fibrocimento), fechamento de duas gateiras, inserção de caixa de medição elétrica, grades e aparato publicitário (ainda que adequado).

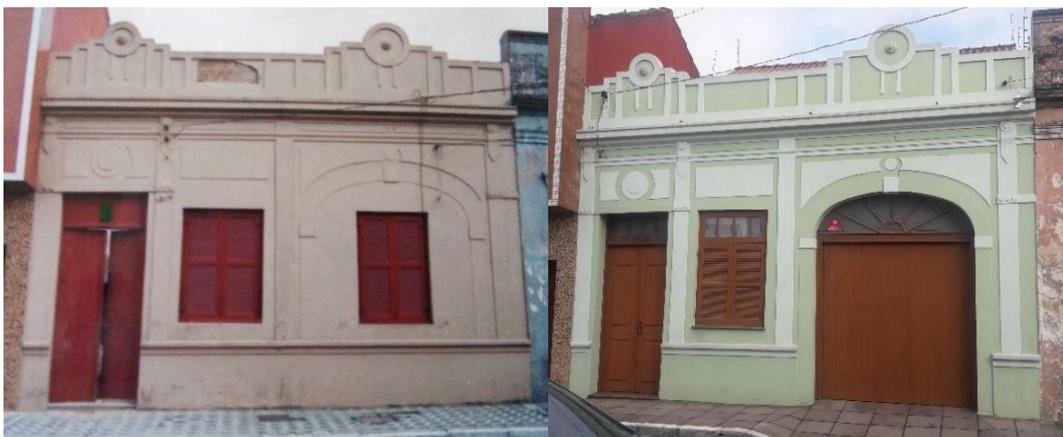
Figura 89 – Fotos do imóvel CL-01, 1998 e 2018, respectivamente.
Fonte: SECULT, 1998; Autora, 2018.

Além deste, outros três imóveis inseridos neste grau, são da tipologia corredor lateral, sendo eles o CL-01, CL-07 e CL-09. O primeiro, CL-01 (figura 89), classificado pela SECULT com descaracterização posterior ao inventário, está localizado na rua Gonçalves Chaves, nº 1017, é de uso residencial e enquadra-se no estilo Eclético de Transição. A soma no método foi de 4 pontos (Apêndice W) e, essa pontuação foi definida pois, de acordo com as análises, foi possível identificar a substituição da telha original por telha similar (cerâmica), abertura de vãos (para a inserção de portão) e substituição de todas as esquadrias, especialmente com alteração de forma.

Conforme ilustra a figura acima, se nota que a inserção do portão buscou acompanhar os elementos decorativos presentes na fachada e por isso, a ausência de fotografias antigas do imóvel, dificulta identificar a descaracterização. No entanto, levando em consideração a composição dos elementos, pode-se pressupor que já havia um portão neste local e que, este, foi substituído pela janela. Apesar disso, assim como o S-01 (figura 85), não há fotografias que registrem tal suposição, o que dificulta saber se havia ou não um portão e por esse motivo, a substituição da esquadria foi considerada descaracterizante.

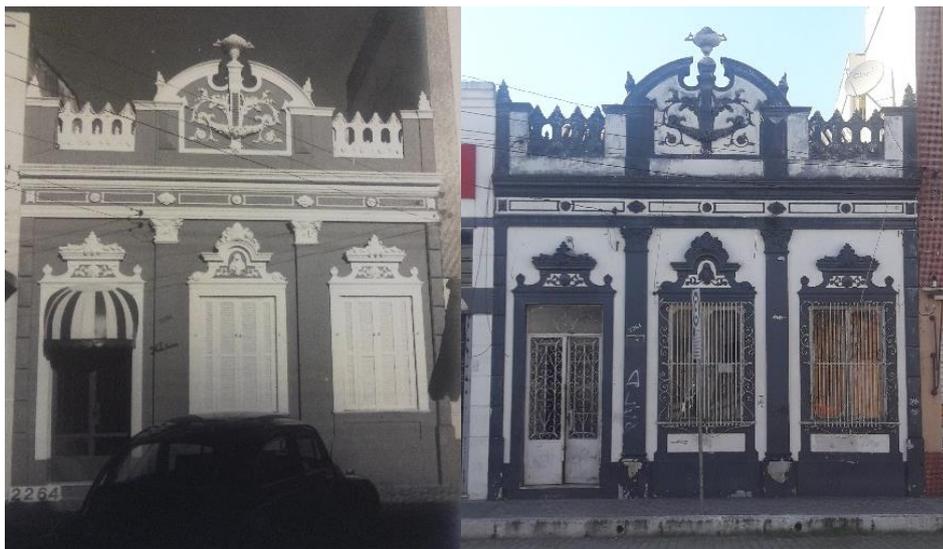
Figura 90 – Fotos do imóvel CL-07, em 1987 e 2018, respectivamente.
Fonte: SECULT, 1987; Autora, 2018.

Já o CL-07 (figura 90) que é do estilo Eclético e com uso residencial, encontra-se na rua Andrade Neves, nº 2264, e está classificado pela SECULT com descaracterização posterior ao inventário. Ao aplicar o método, o imóvel somou 3,5 pontos (Apêndice X) em razão das seguintes descaracterizações: substituição de telha original por telha de material diferente (fibrocimento), substituição de esquadrias com características semelhantes, variação nas esquadrias (mesma esquadria) e a presença de grades.

Neste caso, com a presença do toldo na fotografia de 1987, não foi possível verificar, se a porta integra uma bandeira, mas, foi identificado que a porta apresentou uma variação, ou seja, acabou perdendo alguns elementos que eram originalmente vazados. Em contrapartida, assim como alguns imóveis abordados anteriormente, é possível pressupor que devido às características de proporção das esquadrias do eclétismo, a porta principal não faça parte do conjunto da obra, porém, a ausência de fotografias dificulta a afirmação dessa suposição. Por isso, foi elencado no método somente a variação na mesma esquadria.

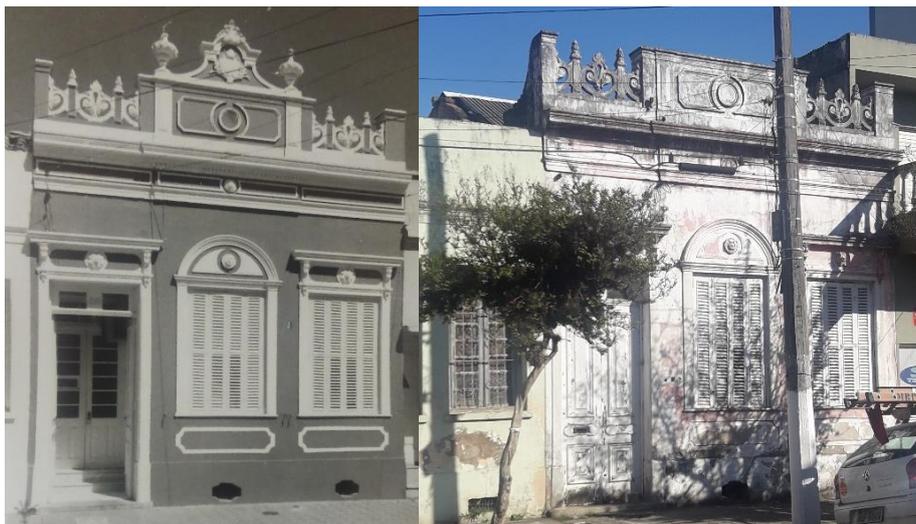
¹¹⁴ Neste item, a variação da platibanda se dá pela alteração da sua forma, com a remoção de parte dela.

Figura 91 – Fotos do imóvel CL-09, 1987 e 2018, respectivamente.
 Fonte: SECULT, 1987; Autora, 2018.

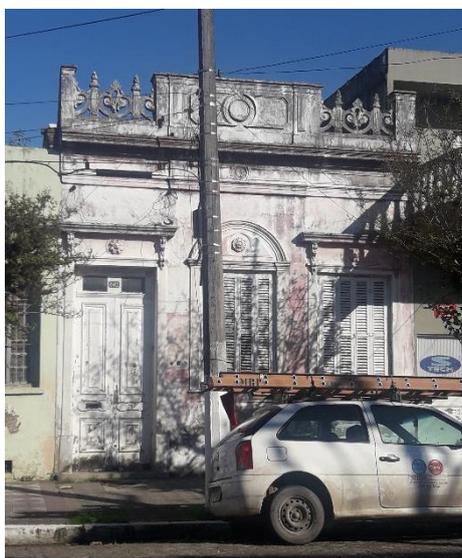
Figura 92 – Foto do imóvel CL-09 de outro ângulo, 2018.
 Fonte: Autora, 2018.

Por outro lado, o imóvel CL-09 (figura 91 e 92), de estilo Eclético e uso residencial, apresenta descaracterizações bem evidentes, apesar de estar classificado pela SECULT com fachada íntegra. Localizado na rua Santa Tecla, nº 567, dentre as intervenções mal sucedidas executadas na edificação, estão: substituição da telha original por fibrocimento, variação na platibanda¹¹⁴, variação nos ornatos e/ou elementos em massa e variação nos elementos escultóricos. Além disso, a seleção cromática utilizada na edificação não é considerada adequada, pois é notório de que a residência não apresenta um cuidado com a pintura e, a mesma, está esmaecida, isto é, ela praticamente inexistente. A análise, levou o imóvel a somar 4,5 pontos (Apêndice Y).

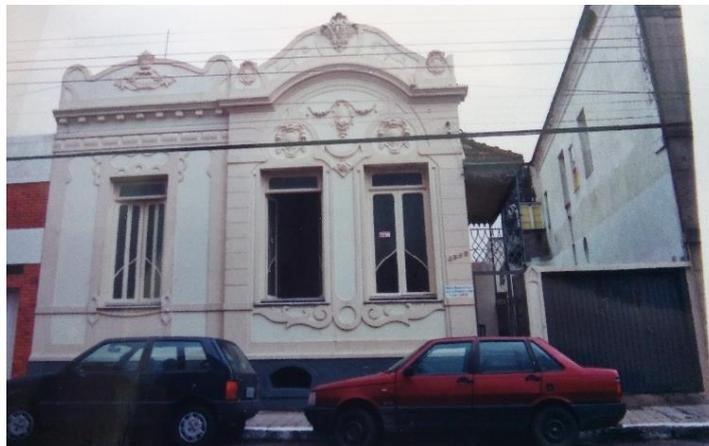
Figura 94 – Fotos do imóvel EL-01 em 1998.
Fonte: SECULT, 1998.

Ainda assim, sobre a policromia desta edificação, esta, não chegou a ser pontuada, pois foi possível identificar que a construção está em processo de recuperação da sua fachada, onde, uma das intervenções propostas é a pintura. Entretanto, assim como o imóvel CC-03 (figura 83 e 84), a presença de fotografias intermediárias, possibilita a identificação de intervenções que posteriormente foram desfeitas, como é o exemplo da figura 94, que apresenta o acréscimo de um anexo ao lado da edificação, por meio da inserção de um portão, no qual, pode-se notar que em 2018, já não existe mais.

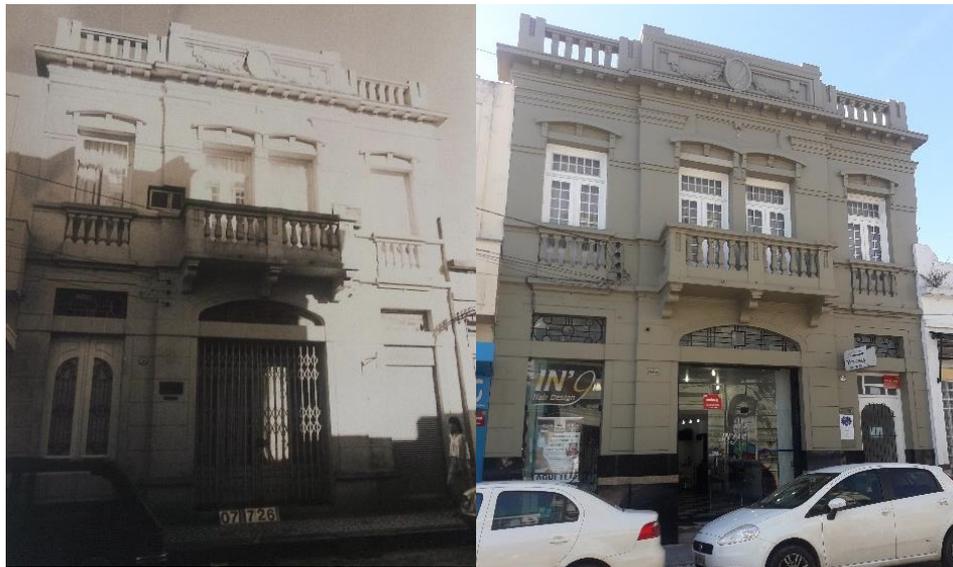
Figura 95 – Fotos do imóvel S-02, 1987 e 2018, respectivamente.
Fonte: SECULT, 1987; Autora, 2018.

Outro imóvel inserido no Grau II, é o S-02 (Figura 95), situado na rua XV de Novembro, nº 726, classificado pela SECULT com estilo Eclético e descaracterização posterior ao inventário. Este, é de uso comercial, onde, de acordo com as análises, somou 3,5 pontos (Apêndice AA). Esta pontuação, foi atribuída levando em consideração as seguintes descaracterizações: substituição de telha original por telha similar, substituição de esquadrias com características semelhantes respeitando a

forma — neste caso, com a inserção de vitrines de vidro, acréscimo de revestimentos (irreversível) e aparato publicitário adequado.

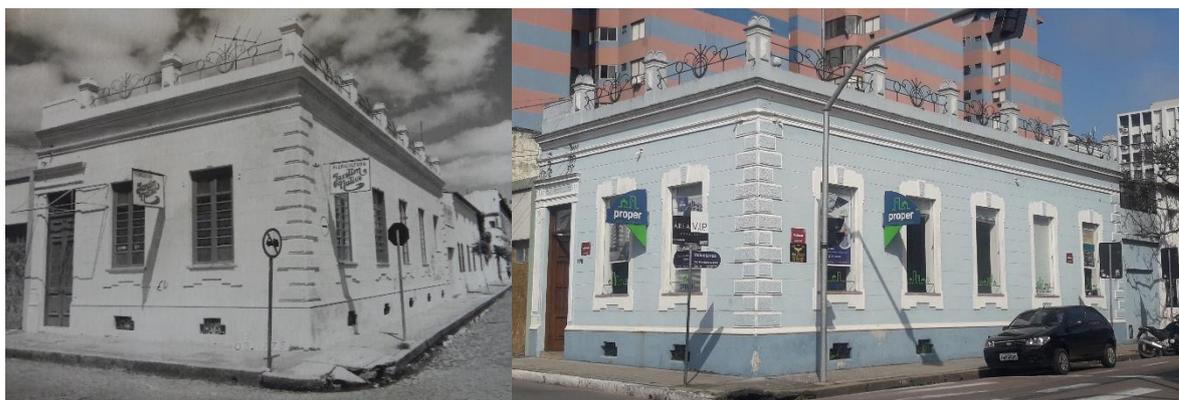
Figura 96 – Fotos do imóvel E-02, 1987 e 2018, respectivamente.
Fonte: SECULT, 1987; Autora, 2018.

O próximo inserido neste grau, está classificado pela SECULT com descaracterização posterior ao inventário e somou 5 pontos no método (Apêndice BB). Localizado na rua Gonçalves Chaves, nº 775, o E-02 (Figura 96), é de estilo Eclético, de uso comercial e é a única edificação dentre as analisadas — também pode ser considerada como uma das poucas existentes na cidade — que possui ornamentos em ferro na sua platibanda. De acordo com as análises, pode-se identificar a presença da substituição da telha original por telha de material diferente e a presença de aparato publicitário adequado.

Além disso, também foi possível verificar que na última janela da fachada lateral houve uma abertura de vãos, para a inserção de uma esquadria cujo o formato é

diferente da existente, mas adequa-se às demais¹¹⁵. Ademais, de acordo com a fotografia de 1987, é possível verificar a presença de um anexo, o qual não é possível identificar se esse está ou não integrado na edificação. No entanto em 2018, é verificável por foto que este anexo, hoje, pertence a edificação. Apesar disso, tal informação não pode ser confirmada e por isso, não foi selecionado o item "acréscimo de lotes" nem a possível intervenção foi considerada.
