DESCARACTERIZAÇÃO NO ECLETISMO DA CIDADE DE PELOTAS/RS: Proposta de Método de Análise

UNIVERSIDADE FEDERAL DE PELOTAS
Faculdade de Arquitetura e Urbanismo
Programa de Pós-Graduação em Arquitetura e Urbanismo
Mestrado em Arquitetura e Urbanismo

Dissertação de Mestrado

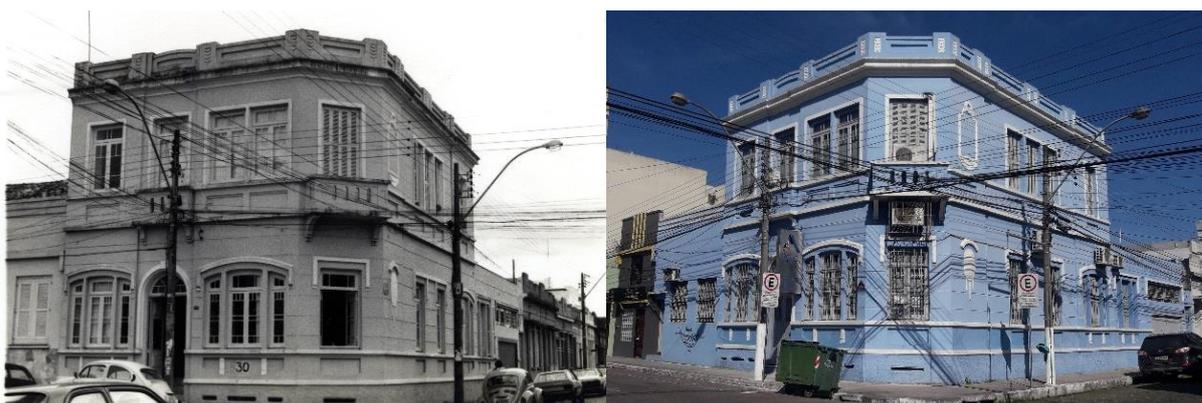
Figura 97 – Fotos do imóvel SE-02, 1983 e 2018, respectivamente.
Fonte: NEAB, 1983; Autora, 2018.

O próximo inserido neste grau, o SE-02 (Figura 97), pertence ao estilo Eclético de Transição, de uso comercial, de tipologia Sobrado de Esquina e está situado na rua Padre Anchieta, nº 2267. Este imóvel, que somou 3,5 pontos (Apêndice CC) de acordo com as análises comparativas, foi possível identificar a substituição de telha original por material diferente e a presença de três elementos descaracterizantes: inserção de aparelhos de ar condicionado, grades e aparato publicitário (inadequado), conforme ilustra figura abaixo.

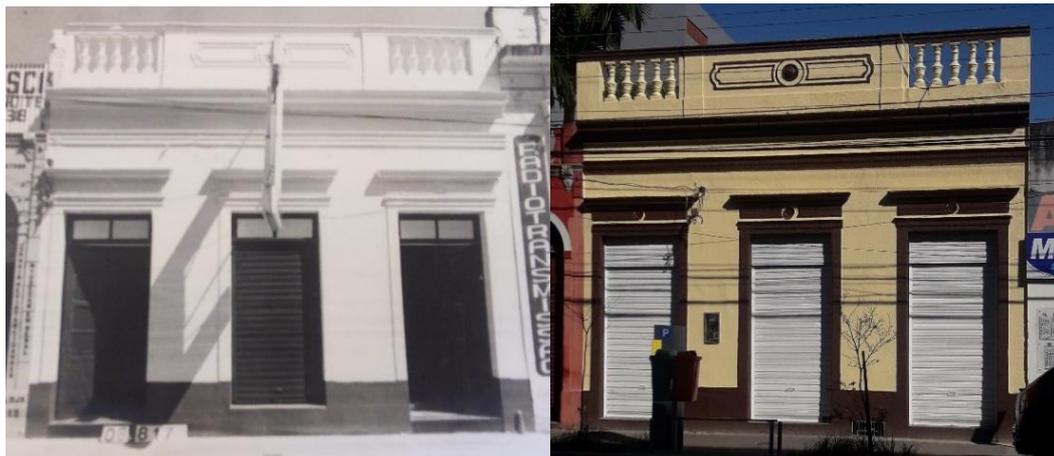
Figura 98 – Fotos do imóvel O-02, 1987 e 2018, respectivamente.
 Fonte: SECULT, 1987; Autora, 2018.

Por fim, o último imóvel classificado com o Grau II, é o O-02 (figura 98). Esse, está localizado na rua General Osório, nº 817, pertence à categoria outros, é do estilo Eclético, de uso comercial e a SECULT classifica a sua fachada com descaracterização posterior ao inventário. Ao analisar as descaracterizações, o imóvel somou 5 pontos (Apêndice DD) e nota-se a presença de: substituição da telha original por material diferente (fibrocimento), abertura de vãos, substituição de esquadrias com alteração de forma — afetando a verticalidade e horizontalidade — e a inserção de caixa de medição de energia elétrica.

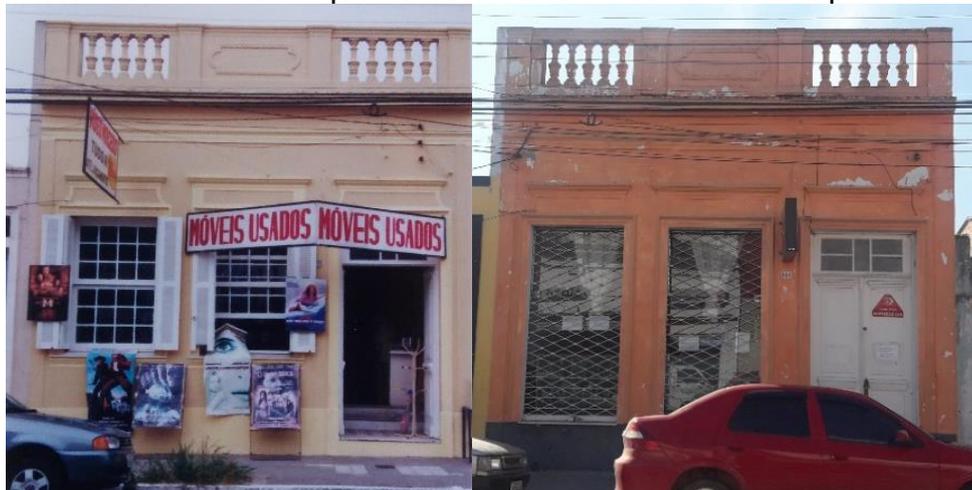
Figura 99 – Fotos do imóvel CL-02, 1998 e 2018, respectivamente.
Fonte: SECULT, 1987; Autora, 2018.

Os dois primeiros imóveis inseridos neste grau, são de tipologia corredor lateral, categorizam-se no estilo Eclético e de uso comercial. O primeiro, localizado na rua Marechal Deodoro, nº 864, denominado CL-02 (figura 99), apesar de ser classificado pela SECULT com fachada íntegra, somou 5,5 pontos (Apêndice EE). Dentre as suas descaracterizações, se nota a abertura de vãos — para a inserção de vitrines,

substituição de esquadrias com alteração na forma e a presença de grades e aparato publicitário (adequado). Além disso, também pode se considerar que a seleção cromática utilizada na edificação não é adequada, pois, além de não haver uma diferenciação na cor das paredes e dos elementos decorativos, o prédio faz uso da cor preta no embasamento — que não é uma cor recomendada a prédios históricos.

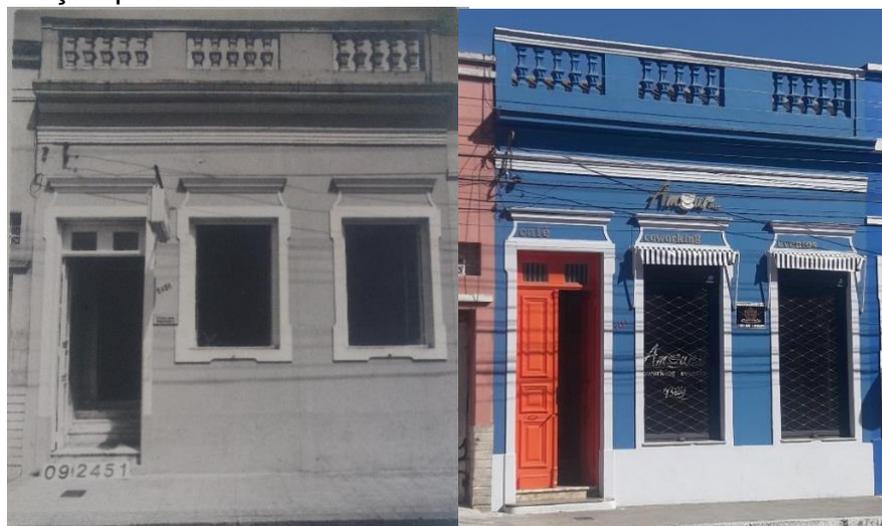
Figura 100 – Fotos do imóvel CL-06, 1987 e 2018, respectivamente.
Fonte: SECULT, 1987; Autora, 2018.

Já o segundo desta tipologia, o CL-06 (figura 100), situado na Rua Andrade Neves, nº 2451, somou 6 pontos (Apêndice FF) e está classificado pela SECULT com descaracterização posterior ao inventário.

Conforme as análises comparativas, pode-se identificar a presença de: substituição de telha original por material diferente (fibrocimento), abertura de vãos, substituição de esquadrias com alteração de forma, variação nos elementos em massa — especialmente a moldura inferior do vão da esquadria que foi suprimido

através da abertura de vãos, a presença de toldos dentro do padrão exigido e o aparato publicitário adequado.

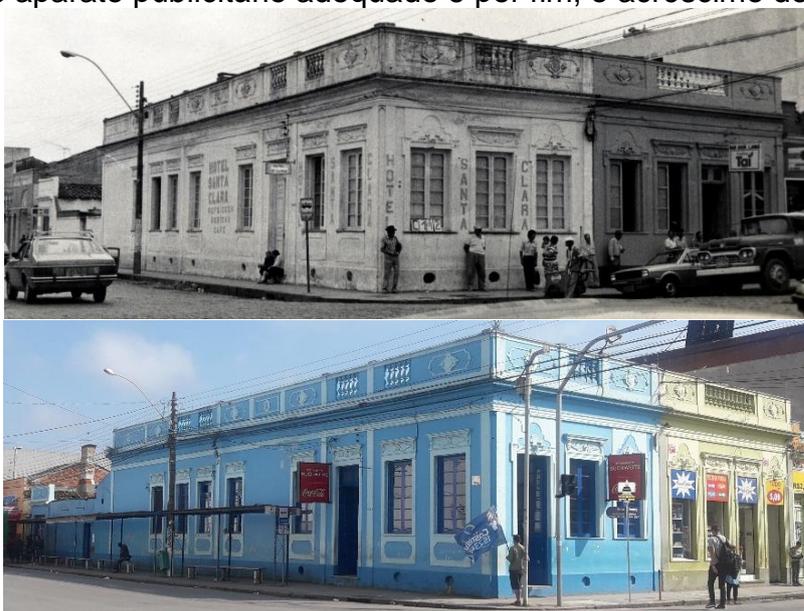
Figura 101 – Fotos do imóvel E-03, 1985 e 2018, respectivamente.
Fonte: NEAB, 1985; Autora, 2018.

O último classificado neste grau, pertence à tipologia de esquina, pontuou 6,5 pontos (Apêndice GG), é do estilo Eclético e de uso comercial. O E-03 (figura 101), está localizado na rua General Neto, nº 1312, e é classificado pela SECULT com fachada com descaracterização posterior ao inventário. De acordo com as descaracterizações¹¹⁶, observa-se a substituição da telha original por material diferente (fibrocimento), fechamento de gateiras e abertura de vãos, substituição de esquadrias com alteração de forma — interferindo na horizontalidade e verticalidade, a presença de aparato publicitário adequado e por fim, o acréscimo de paredes.

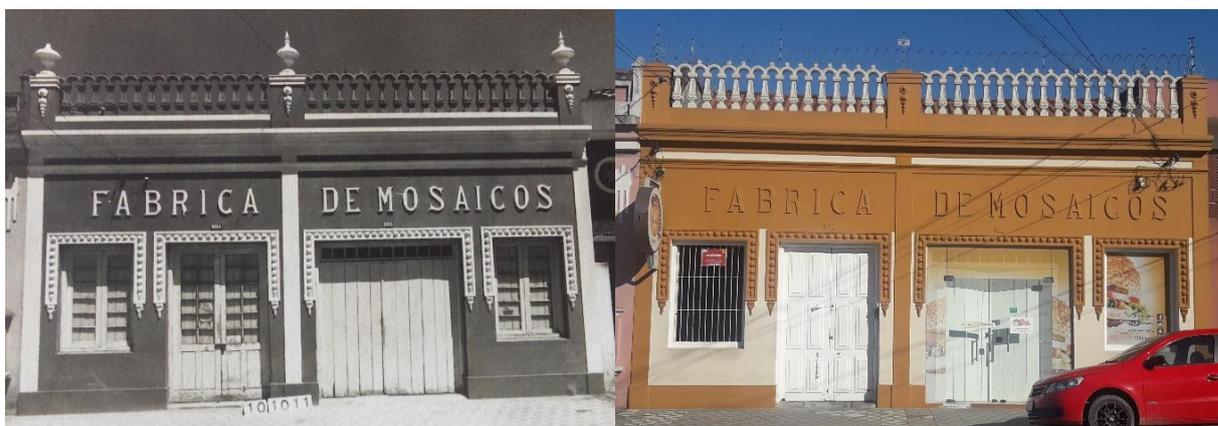
Figura 102 – Fotos do imóvel O-01, 1987 e 2018, respectivamente.
 Fonte: SECULT, 1987; Autora, 2018.

O primeiro imóvel inserido no grau IV, é o O-01 (Figura 102). Situado na rua Marechal Deodoro, nº 1011, é considerado como Eclético e de uso comercial e, classificado pela SECULT com descaracterização posterior ao inventário. Durante a aplicação do método, a edificação somou 7 pontos (Apêndice HH), no qual, pode se identificar a presença de grades, substituição de telha original por telha similar, demolição total da volumetria e cobertura, substituição por esquadria com características semelhantes — respeitando forma, inserção de vitrines, variação nos elementos escultóricos, a presença de grades e aparato publicitário — adequado.

Outrossim, nesta edificação é possível considerar que a sua policromia não está adequada, visto que, no corpo da edificação são utilizadas duas cores que

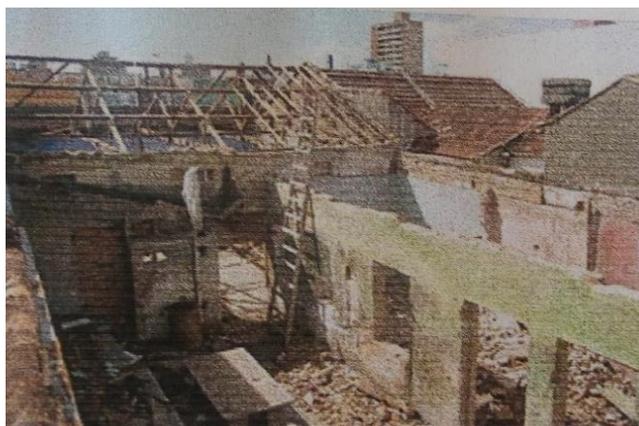
Figura 103 – Fotos do imóvel O-01 em 2005.
Fonte: SECULT, 2005.

proporcionam uma secção na leitura da obra. Além disso, anexado à documentação histórica da edificação, foi possível verificar que durante o ano de 2005 (figura 103), o imóvel sofreu uma demolição completa da sua volumetria, que, atualmente, foi recuperada. Ainda que a demolição da volumetria não tenha tanto peso quanto a demolição da fachada, quando associada ao conjunto de descaracterizações que o imóvel apresenta, o faz se enquadrar, portanto, no grau de descaracterização IV.

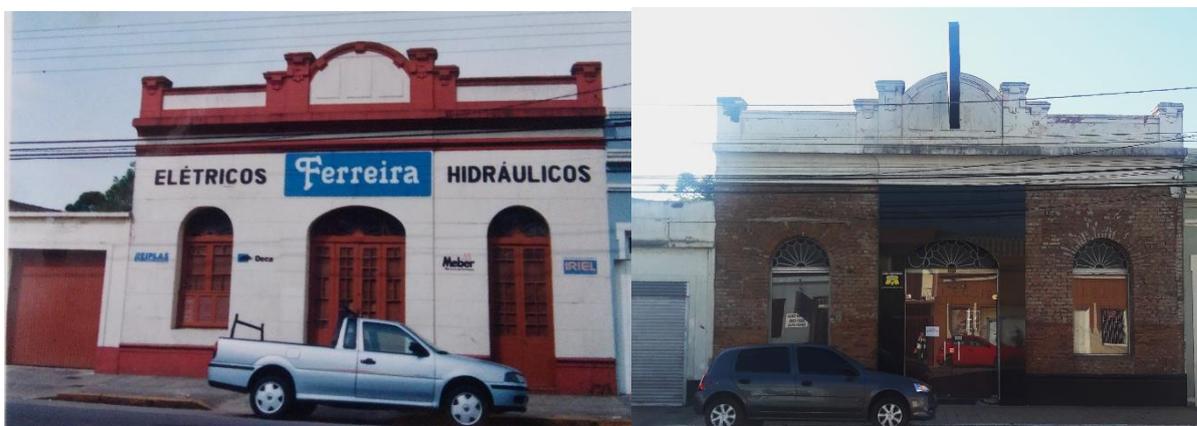
Figura 104 – Fotos do imóvel CC-01 em 1998 e 2018, respectivamente.
Fonte: SECULT, 1998; Autora, 2018.

O próximo, é o CC-01 (figura 104). Situado na rua Marechal Deodoro, nº 1020, é considerado como Eclético de Transição, de uso comercial e classificado pela SECULT com descaracterização posterior ao inventário. Ao analisarmos as descaracterizações desta edificação que somou 10 pontos (Apêndice II), observam-se intervenções bastante invasivas, sendo elas: substituição de telha original por material diferente (fibrocimento), fechamento de vãos, substituição de esquadrias com alteração na forma, aparato publicitário adequado e acréscimo de paredes.

Além disso, a edificação apresentou acréscimo de revestimento, através de aplicação de material cerâmico na fachada e, a remoção de revestimento — por meio

da remoção parcial do reboco existente na fachada, conforme figuras 104 e 105. Por outro lado, de acordo com as fotografias, é possível, também, pressupor que a volumetria teve algum tipo de alteração. Como não foi possível afirmar de que esta alteração representa demolição ou não — visto que não há nenhuma indicação na documentação do imóvel, foi elencado apenas o item "alteração na volumetria" no item volumetria da ficha de análise.

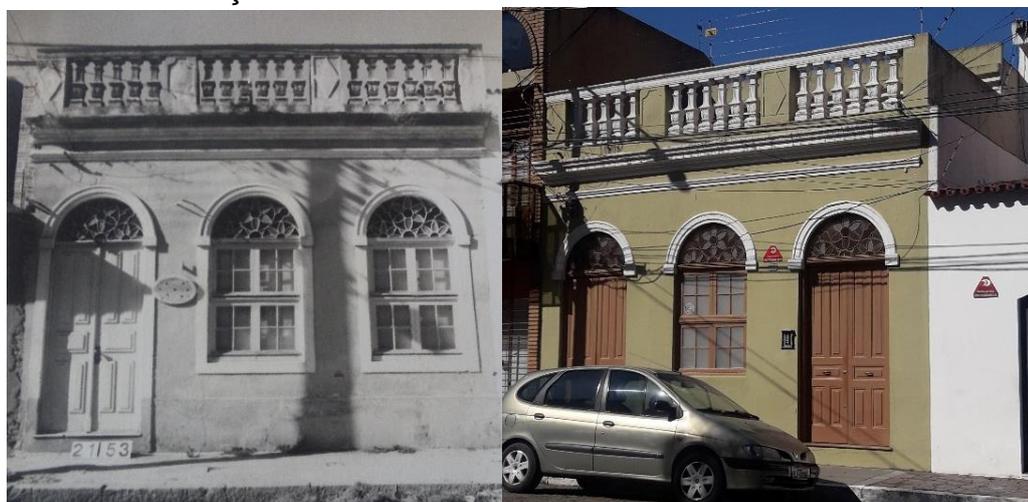
Figura 106 – Fotos do imóvel CL-10 em 1987 e 2018, respectivamente.
Fonte: SECULT, 1987; Autora, 2018

O próximo inserido neste grau, é de corredor lateral, do estilo Eclético, de uso residencial e está localizado na Praça José Bonifácio, nº 53. Esta edificação, denominada CL-10 (figura 106), está classificada pela SECULT com descaracterização posterior ao inventário. Tal classificação, condiz com as análises comparativas, que somaram 7 pontos (Apêndice JJ), onde foi possível verificar: substituição de telha original por material diferente, abertura de vãos, substituição de esquadrias com alteração de forma.

No entanto, ainda que não tenham registros de alteração na volumetria na documentação da SECULT, foi possível verificar durante a análise comparativa que o imóvel teve uma demolição parcial da sua cobertura e uma alteração através de um acréscimo de mezanino. Já a próxima edificação, é de entrada lateral, do estilo Eclético de Transição, de uso residencial e classificado pela SECULT com descaracterização posterior ao inventário. Localizada na rua Dr. Cassiano, nº 601, durante as análises comparativas, a edificação EL-02 (figura 107) somou 7,5 pontos (Apêndices KK), resultante, principalmente, pela substituição da telha original por material diferente, fechamento de gateiras, abertura de vãos, substituição de esquadrias com alteração na forma, remoção de parte dos elementos decorativos e acréscimo de paredes através do fechamento do recuo lateral.

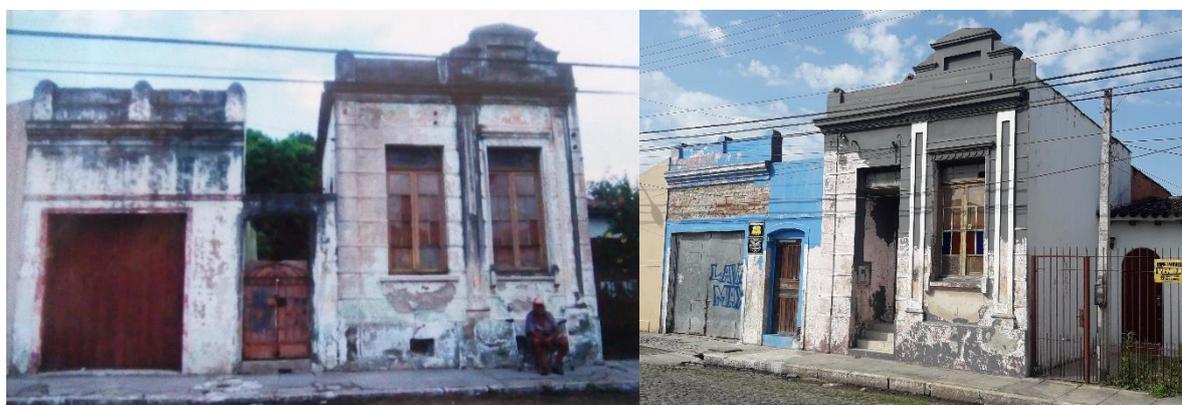
Figura 107 – Fotos do imóvel EL-02 em 1998 e 2018, respectivamente.
Fonte: SECULT, 1998; Autora, 2018

Além das descaracterizações mencionadas, de acordo com a figura acima, foi possível considerar que a seleção cromática da edificação não está adequada, pois pressupõe, inclusive, um desmembramento de lote, que não pode ser comprovado, visto que, não há nenhum indicio dessa afirmação na documentação da SECULT e por isso não pode ser elencado durante a aplicação do método. Por outro lado, as intervenções executadas na edificação, afetam diretamente na tipologia da edificação, que de entrada lateral, tornou-se, visualmente, porta e janela.

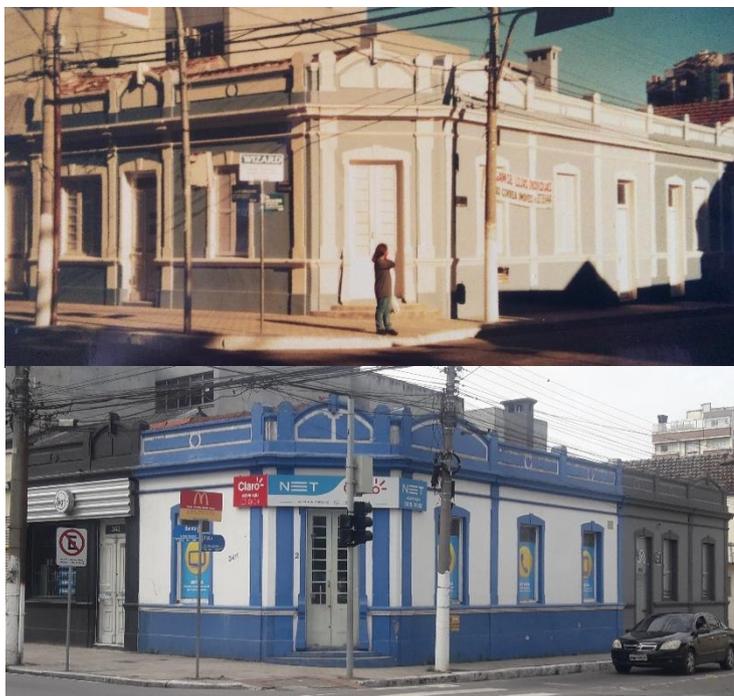
Figura 108 – Fotos do imóvel E-04 em anterior a 1998 e 2018, respectivamente.
Fonte: SECULT, S/D; Autora, 2018

Os últimos imóveis categorizados com grau IV, são, respectivamente, de tipologia esquina e sobrado de esquina. O primeiro, localizado na Avenida Bento Gonçalves, nº 3411, denominado E-04 (figura 108) pertence ao estilo Eclético de Transição, uso comercial e, está classificado pela SECULT com fachada íntegra. No entanto, apesar desta classificação, é possível verificar a presença de descaracterizações que levaram o imóvel a integrar o último grau do método,

somando 7,5 pontos (Apêndice KK). Dentre as intervenções, estão: substituição de telha original por material diferente (fibrocimento), fechamento de vãos, substituição de esquadrias com alteração de forma, presença de grades e aparato publicitário.

Para mais, além das descaracterizações mencionadas, foi possível considerar que a seleção cromática está inadequada, pois proporciona uma secção na leitura arquitetônica da obra. Essa seleção, acontece pelo desmembramento, onde a edificação integra cerca três inscrições, decorrente, provavelmente, pela isenção de IPTU. Por fim, o último imóvel inserido no grau IV é o SE-01 (figura 109), que é de tipologia sobrado de esquina, do estilo Eclético Transição e de uso comercial. Situado na rua Andrade Neves esquina rua Dr. Cassiano, nº 2131 e 2129, somou 8 pontos no método (Apêndice MM).

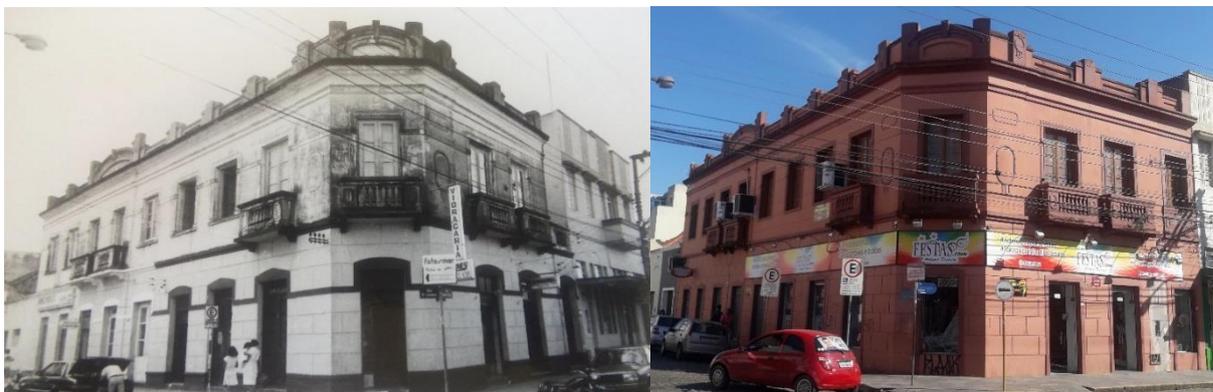
Figura 109 – Fotos do imóvel SE-01 em anterior a 1987 e 2018, respectivamente.
Fonte: SECULT, 1987; Autora, 2018

De acordo com as análises, foi possível identificar a construção de um anexo visível do passeio público no segundo pavimento, substituição de esquadrias com alteração na forma, fechamento de vãos, variação na platibanda — que teve um acréscimo em razão da alteração de volumetria, aparelhos de ar condicionado e aparato publicitário inadequado. Assim como o imóvel anterior, este também possui um desmembramento e, consta na sua documentação 6 inscrições diferentes no mesmo prédio. A diferença entre este imóvel e o anterior (E-04), é que a seleção

cromática do prédio, conseqüentemente, proporciona uma leitura homogênea da edificação, o que não é o caso do imóvel E-04.

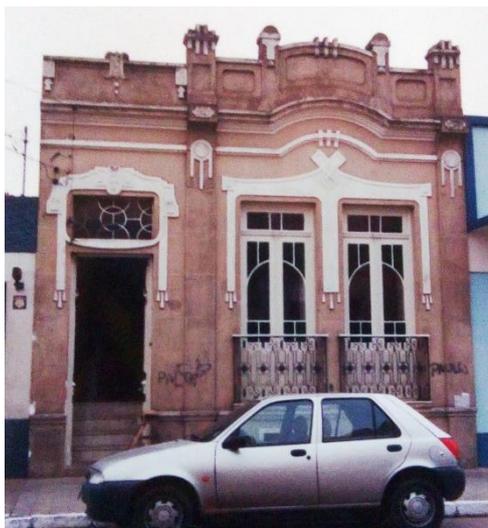
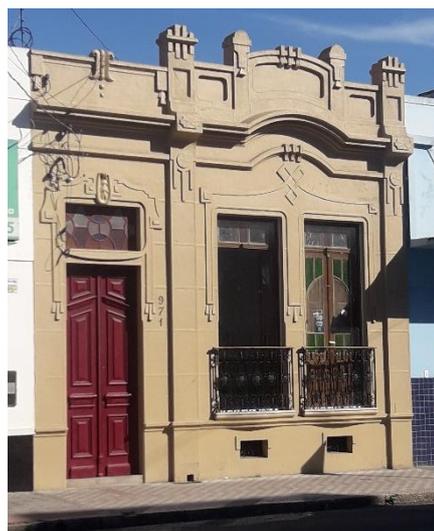
Figura 01 - TP- 01 em 1998
Fonte: SECULT, 1998.

Figura 02 - TP-01 em 2018
Fonte: AUTORA, 2018.

CAT.	CARACTERÍSTICA	ITEM	PRESEÇA	P.I.	PARCIAL
PRESERVAÇÃO	Níveis de Preservação	Tombado (Nacional, Estadual ou Municipal)			0
		Nível 1			0
		Nível 2	X	0,5	0,5
		Nível 3			1
		Nível 4			2
FORMA	Volumetria e Cobertura	Volumetria íntegra			0
		Cobertura íntegra			0
		Alteração na volumetria (Inclusive na inclinação e forma de distribuição do telhado ou outros)			1
		Substituição da telha original por telha similar	X	0,5	0,5
		Substituição da telha original por material diferente			1
		Demolição parcial da volumetria e/ou cobertura			1,5
		Demolição total da volumetria e/ou cobertura	X	2	2
		Demolição parcial da Fachada			5
		Demolição total da Fachada			7

2.2.1. DESCRIÇÃO																	
	Platibanda cega com pilastras; Frontão; Apliques de massa; Sacadas púlpito em ferro; Porta Janela com postigo; Porta em madeira almofada com bandeira quebra vento; Soco liso com gateiras retangulares; Apliques de massa na platibanda, fachada, gateiras; Pilastras com rusticações horizontais; Vidros coloridos

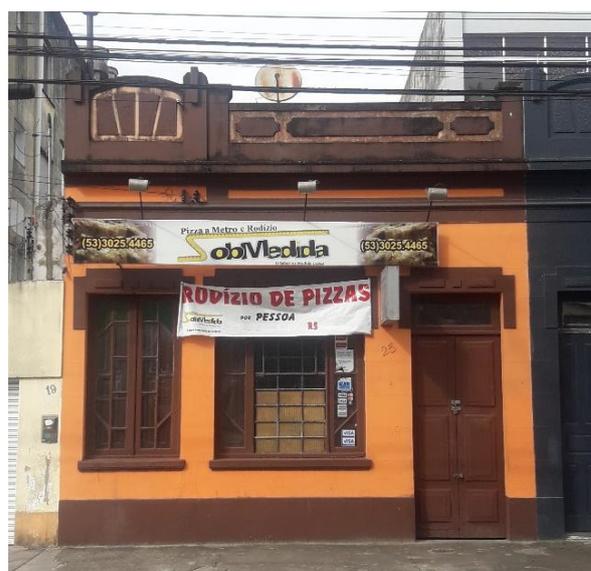
Figura 02 - TP-02 em 2018
Fonte: AUTORA, 2018

CAT.	CARACTERÍSTICA	ITEM	PRESEÇA	P.I.	PARCIAL
PRESERVAÇÃO	Níveis de Preservação	Tombado (Nacional, Estadual ou Municipal)			0
		Nível 1			0
		Nível 2	X	0,5	0,5
		Nível 3			1
		Nível 4			2
FORMA	Volumetria e Cobertura	Volumetria íntegra	X	0	0
		Cobertura íntegra			0
		Alteração na volumetria (Inclusive na inclinação e forma de distribuição do telhado ou outros)			1
		Substituição da telha original por telha similar			0,5
		Substituição da telha original por material diferente	X	1	1
		Demolição parcial da volumetria e/ou cobertura			1,5
		Demolição total da volumetria e/ou cobertura			2

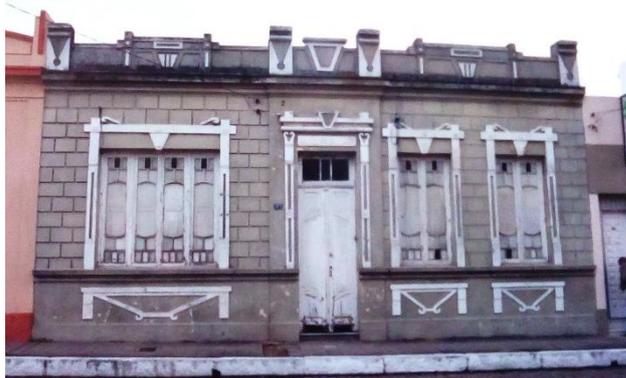
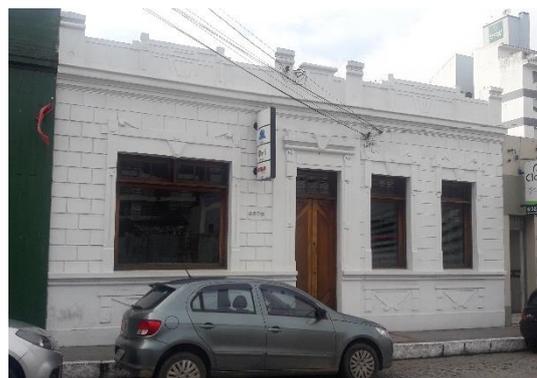
Figura 01 - TP-03 em 1998
Fonte: SECULT, 1998

Figura 02 - TP-03 em 2018
Fonte: AUTORA, 2018

CAT.	CARACTERÍSTICA	ITEM	PRESENÇA	P.I.	PARCIAL
PRESERVAÇÃO	Níveis de Preservação	Tombado (Nacional, Estadual ou Municipal)			0
		Nível 1			0
		Nível 2	X	0,5	0,5
		Nível 3			1
		Nível 4			2
FORMA	Volumetria e Cobertura	Volumetria íntegra	X	0	0
		Cobertura íntegra			0
		Alteração na volumetria (Inclusive na inclinação e forma de distribuição do telhado ou outros)			1
		Substituição da telha original por telha similar			0,5
		Substituição da telha original por material diferente	X	1	1
		Demolição parcial da volumetria e/ou cobertura			1,5
		Demolição total da volumetria e/ou cobertura			2
		Demolição parcial da Fachada			5
		Demolição total da Fachada			7
	Vãos	Vãos íntegros	X	0	0
Fechamento de vãos (inclusive remoção de esquadrias)				1

2.2.1. DESCRIÇÃO																			
	Platibanda cega contínua; Cimalha lisa; Fachada com rusticações retangulares; Ornamentações geométricas nos peitoris, vergas e platibanda; Porta almofada com bandeira e Quebra-vento; Janelas com vidros coloridos vermelhos e jateados florais com postigo de madeira, soco liso; OBS: Cor verde musgo com esquadrias brancas;

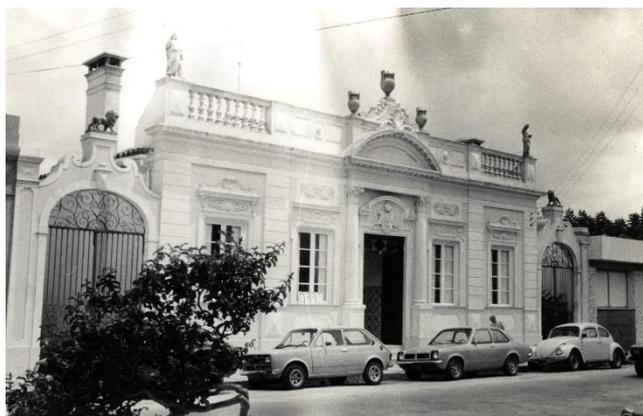
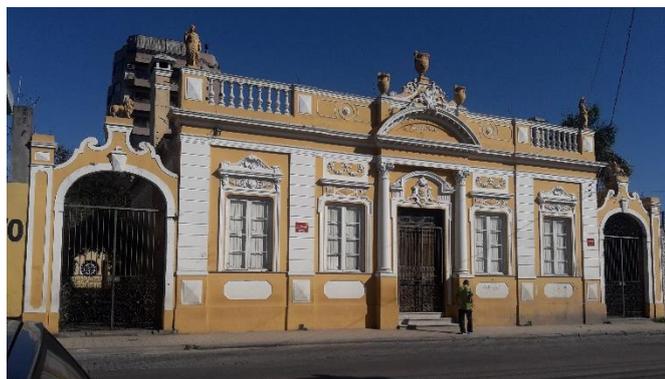
Figura 01 – CC-02 em 1985
Fonte: NEAB, 1985

Figura 02 – CC-02 em 2018
Fonte: AUTORA, 2018

CAT.	CARACTERÍSTICA	ITEM	PRESENÇA	P.I.	PARCIAL
PRESERVAÇÃO	Níveis de Preservação	Tombado (Nacional, Estadual ou Municipal)			0
		Nível 1			0
		Nível 2	X	0,5	0,5
		Nível 3			1
		Nível 4			2
FORMA	Volumetria e Cobertura	Volumetria íntegra	X	0	0
		Cobertura íntegra	X	0	0
		Alteração na volumetria (Inclusive na inclinação e forma de distribuição do telhado ou outros)			1
		Substituição da telha original por telha similar			0,5

2.2.1. DESCRIÇÃO															
	Platibanda vazada com balaústres, frontão, estátuas nas espinhas e 3 compoteiras no frontão; Pilastras com rusticações horizontais; Janelas de abrir com postigo; Porta almofada com bandeira; 2 colunas entre a porta com base e capiteis, sobre a verga das esquadrias ornamentos em massa; Acima da cimalha no centro da fachada um arco com apoios e sobre este o frontão; portões laterais em ferro com arco e acima deles estátuas de leão; soleiras em mármore; soco liso.

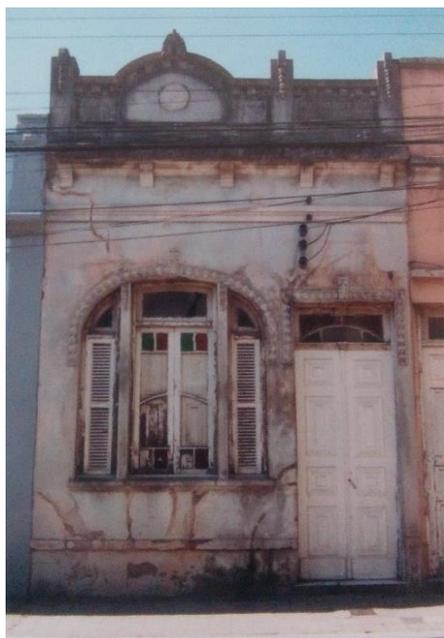
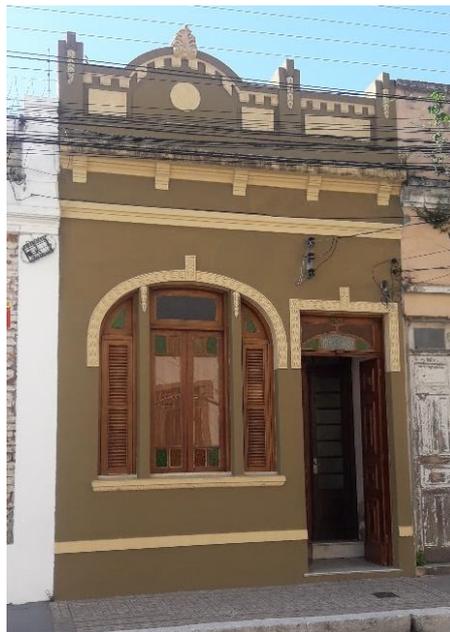
Figura 01 – PJ-02 em 1998
Fonte: SECULT, 1998

Figura 02 - PJ-02 em 2018
Fonte: AUTORA, 2018

CAT.	CARACTERÍSTICA	ITEM	PRESENÇA	P.I.	PARCIAL
PRESERVAÇÃO	Níveis de Preservação	Tombado (Nacional, Estadual ou Municipal)			0
		Nível 1			0
		Nível 2	X	0,5	0,5
		Nível 3			1
		Nível 4			2
FORMA	Volumetria e Cobertura	Volumetria íntegra	X	0	0
		Cobertura íntegra	X	0	0
		Alteração na volumetria (Inclusive na inclinação e forma de distribuição do telhado ou outros)			1
		Substituição da telha original por telha similar			0,5
		Substituição da telha original por material diferente			1
		Demolição parcial da volumetria e/ou cobertura			1,5
		Demolição total da volumetria e/ou cobertura			2

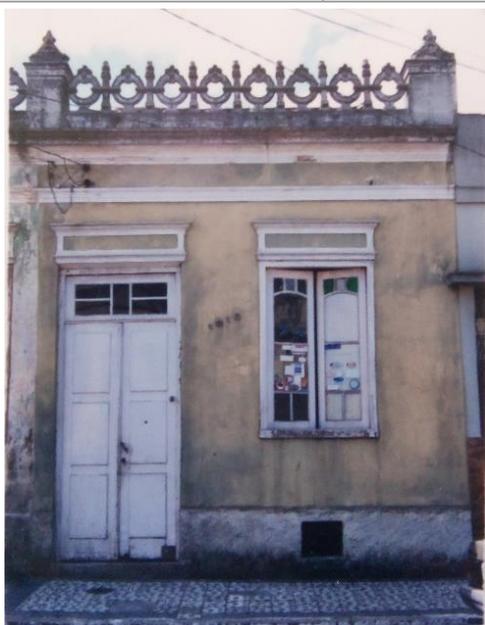
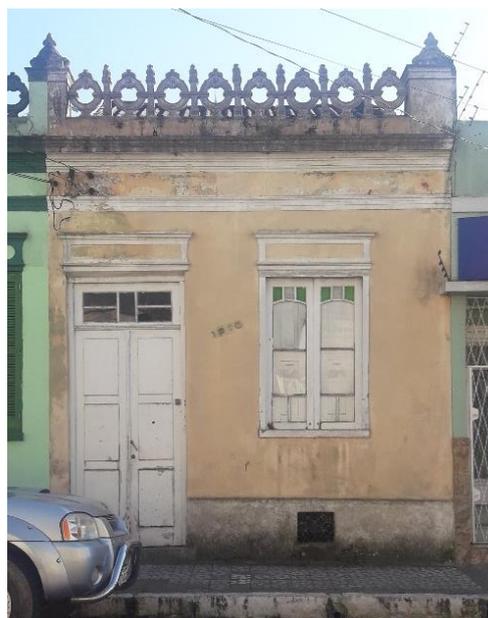
Figura 01 – PJ-03 em 1998
Fonte: SECULT, 1998

Figura 02 - PJ-03 em 2018
Fonte: AUTORA, 2018

CAT.	CARACTERÍSTICA	ITEM	PRESENÇA	P.I.	PARCIAL
PRESERVAÇÃO	Níveis de Preservação	Tombado (Nacional, Estadual ou Municipal)			0
		Nível 1			0
		Nível 2	X	0,5	0,5
		Nível 3			1
		Nível 4			2
FORMA	Volumetria e Cobertura	Volumetria íntegra	X	0	0
		Cobertura íntegra	X	0	0
		Alteração na volumetria (Inclusive na inclinação e forma de distribuição do telhado ou outros)			1
		Substituição da telha original por telha similar			0,5
		Substituição da telha original por material diferente			1
		Demolição parcial da volumetria e/ou cobertura			1,5
		Demolição total da volumetria e/ou cobertura			2
		Demolição parcial da Fachada			5
		Demolição total da Fachada			7

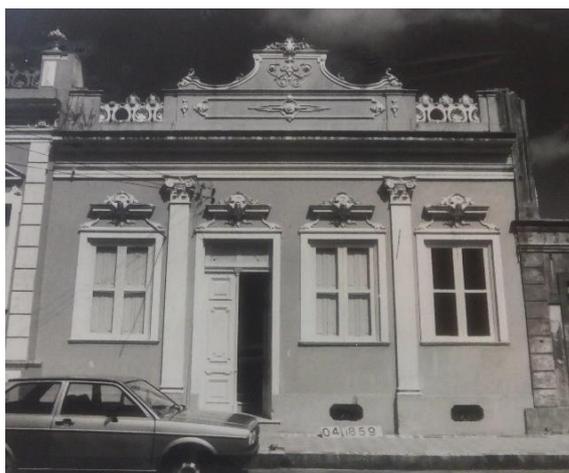
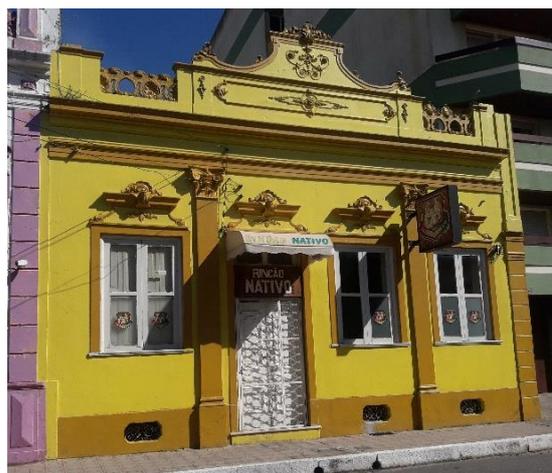
Figura 01 - CC-03 em 1987
Fonte: SECULT, 1987

Figura 02 - CC-03 em 2018
Fonte: SECULT, 1998

CAT.	CARACTERÍSTICA	ITEM	PRESENÇA	P.I.	PARCIAL
PRESERVAÇÃO	Níveis de Preservação	Tombado (Nacional, Estadual ou Municipal)			0
		Nível 1			0
		Nível 2	X	0,5	0,5
		Nível 3			1
		Nível 4			2
FORMA	Volumetria e Cobertura	Volumetria íntegra	X	0	0
		Cobertura íntegra	X	0	0
		Alteração na volumetria (Inclusive na inclinação e forma de distribuição do telhado ou outros)			1
		Substituição da telha original por telha similar			0,5
		Substituição da telha original por material diferente			1
		Demolição parcial da volumetria e/ou cobertura			1,5
		Demolição total da volumetria e/ou cobertura			2
		Demolição parcial da Fachada			5
		Demolição total da Fachada			7
	Vãos	Vãos íntegros	X	0	0

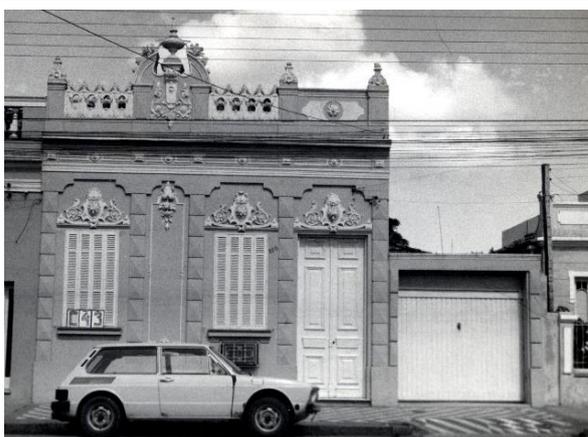
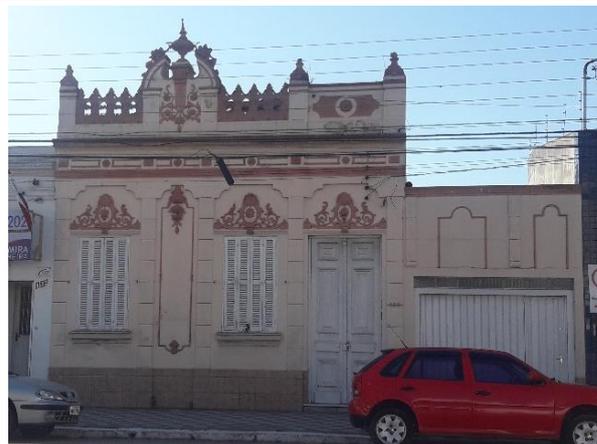
Figura 01 - CL-03 em 1985
Fonte: NEAB, 1985

Figura 02 - CL-03 em 2018
Fonte: AUTORA, 2018

CAT.	CARACTERÍSTICA	ITEM	PRESENÇA	P.I.	PARCIAL
PRESERVAÇÃO	Níveis de Preservação	Tombado (Nacional, Estadual ou Municipal)			0
		Nível 1			0
		Nível 2	X	0,5	0,5
		Nível 3			1
		Nível 4			2
FORMA	Volumetria e Cobertura	Volumetria íntegra	X	0	0
		Cobertura íntegra	X	0	0
		Alteração na volumetria (Inclusive na inclinação e forma de distribuição do telhado ou outros)			1
		Substituição da telha original por telha similar			0,5
		Substituição da telha original por material diferente			1
		Demolição parcial da volumetria e/ou cobertura			1,5
		Demolição total da volumetria e/ou cobertura			2
		Demolição parcial da Fachada			5
		Demolição total da Fachada			7
	Vãos	Vãos íntegros	X	0	0
		Fechamento de vãos (inclusive remoção de esquadrias)			1
		Fechamento ou alteração de gateiras			0,5
		Abertura de vãos			1,5

2.2.1. DESCRIÇÃO															
	Platibanda mista com pinhas, compoteiras, frontão com ornamentos; Cimalha lisa; Abaixo da cimalha apliques de massa; Pilastras com rusticações horizontais; Ornamentos sobre as vergas das esquadrias; Janelas com veneziana; Porta madeira almofada; Quebra-vento; Soco liso; Ar condicionado. OBS: Ar condicionado da fachada retirada na revisão de 2002.

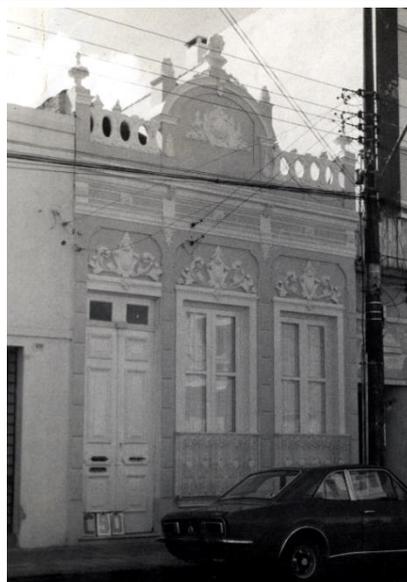
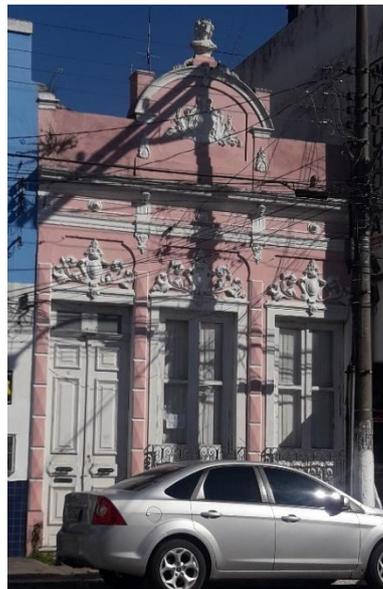
Figura 01 - CL-04 em 1985
Fonte: NEAB, 1985

Figura 02 - CL-04 em 2018
Fonte: AUTORA, 2018

CAT.	CARACTERÍSTICA	ITEM	PRESEÇA	P.I.	PARCIAL
PRESERVAÇÃO	Níveis de Preservação	Tombado (Nacional, Estadual ou Municipal)			0
		Nível 1			0
		Nível 2	X	0,5	0,5
		Nível 3			1
		Nível 4			2
FORMA	Volumetria e Cobertura	Volumetria íntegra	X	0	0
		Cobertura íntegra			0
		Alteração na volumetria (Inclusive na inclinação e forma de distribuição do telhado ou outros)			1
		Substituição da telha original por telha similar			0,5
		Substituição da telha original por material diferente	X	1	1
		Demolição parcial da volumetria e/ou cobertura			1,5
		Demolição total da volumetria e/ou cobertura			2
		Demolição parcial da Fachada			5
		Demolição total da Fachada			7

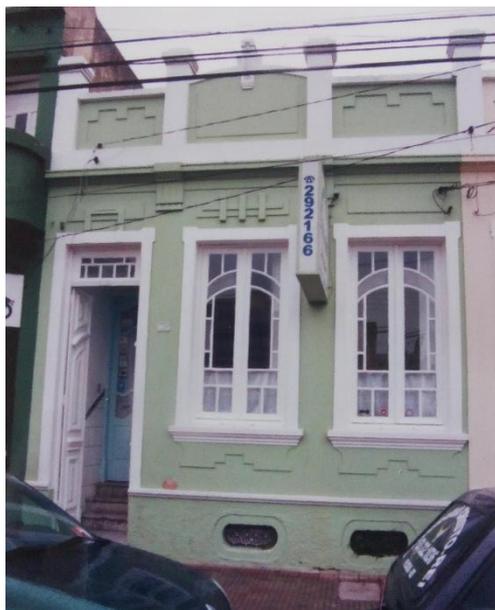
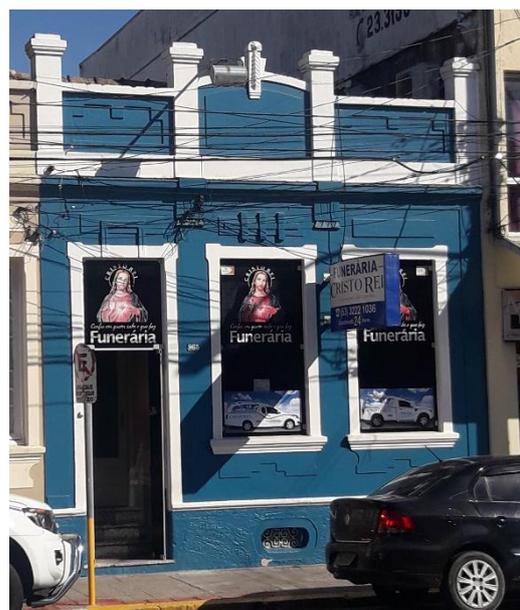
Figura 01 - CL-04 em 1998
Fonte: SECULT, 1998

Figura 02 - CL-04 em 2018
Fonte: AUTORA, 2018

CAT.	CARACTERÍSTICA	ITEM	PRESENÇA	P.I.	PARCIAL
PRESERVAÇÃO	Níveis de Preservação	Tombado (Nacional, Estadual ou Municipal)			0
		Nível 1			0
		Nível 2	X	0,5	0,5
		Nível 3			1
		Nível 4			2
FORMA	Volumetria e Cobertura	Volumetria íntegra	X	0	0
		Cobertura íntegra	X	0	0
		Alteração na volumetria (Inclusive na inclinação e forma de distribuição do telhado ou outros)			1
		Substituição da telha original por telha similar			0,5
		Substituição da telha original por material diferente			1
		Demolição parcial da volumetria e/ou cobertura			1,5

2.2.1. DESCRIÇÃO															
	Platibanda cega com rusticações verticais; Pilastras na platibanda; Cimalha lisa; Apliques de massa nas vergas das esquadrias; Janelas com postigo; Porta almofada com bandeira; Gateiras ovais; Soco revestido com cerâmica; Janelas com telas.

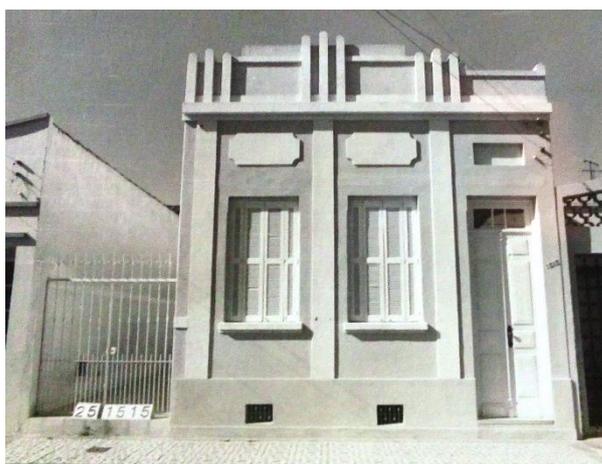
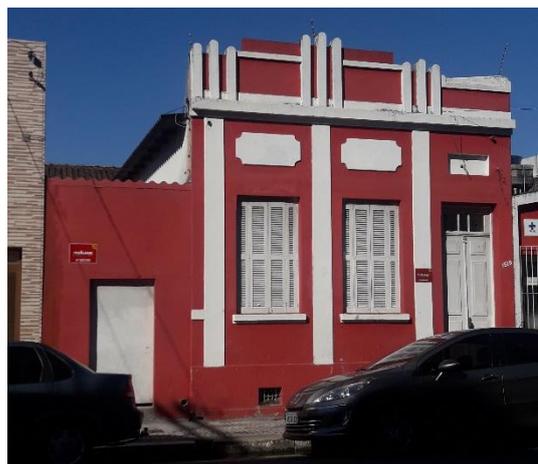
Figura 01 - CL-08 em 1987
Fonte: SECULT, 1987

Figura 02 - CL-08 em 2018
Fonte: AUTORA, 2018

CAT.	CARACTERÍSTICA	ITEM	PRESENÇA	P.I.	PARCIAL
PRESERVAÇÃO	Níveis de Preservação	Tombado (Nacional, Estadual ou Municipal)			0
		Nível 1			0
		Nível 2	X	0,5	0,5
		Nível 3			1
		Nível 4			2
FORMA	Volumetria e Cobertura	Volumetria íntegra	X	0	0
		Cobertura íntegra			0
		Alteração na volumetria (Inclusive na inclinação e forma de distribuição do telhado ou outros)			1
		Substituição da telha original por telha similar			0,5
		Substituição da telha original por material diferente	X	1	1
		Demolição parcial da volumetria e/ou cobertura			1,5
		Demolição total da volumetria e/ou cobertura			2
		Demolição parcial da Fachada			5
		Demolição total da Fachada			7
	Vãos	Vãos íntegros	X	0	0
Fechamento de vãos (inclusive remoção de esquadrias)				1

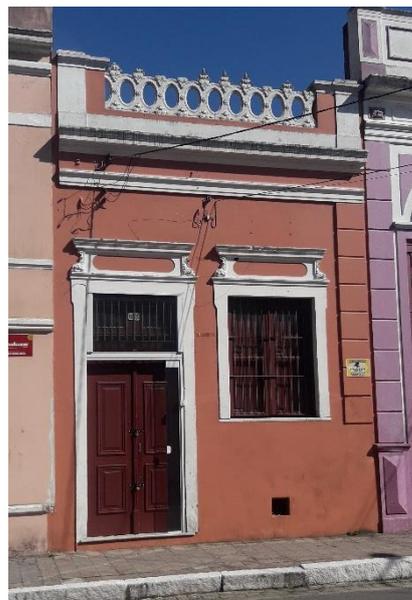
Figura 02 – PJ-01 em 2018
Fonte: AUTORA, 2018

CAT.	CARACTERÍSTICA	ITEM	PRESENÇA	P.I.	PARCIAL
PRESERVAÇÃO	Níveis de Preservação	Tombado (Nacional, Estadual ou Municipal)			0
		Nível 1			0
		Nível 2	X	0,5	0,5
		Nível 3			1
		Nível 4			2
FORMA	Volumetria e Cobertura	Volumetria íntegra	X	0	0
		Cobertura íntegra			0
		Alteração na volumetria (Inclusive na inclinação e forma de distribuição do telhado ou outros)			1
		Substituição da telha original por telha similar	X	0	0,5
		Substituição da telha original por material diferente			1
		Demolição parcial da volumetria e/ou cobertura			1,5
		Demolição total da volumetria e/ou cobertura			2
		Demolição parcial da Fachada			5
		Demolição total da Fachada			7

2.2.1. DESCRIÇÃO																	
	Platibanda vazada com cimalha; Porta cega almofada com bandeira; Janela de vidro com postigo de madeira; Gateira oval; Soco liso; Pilastra com rusticações horizontais

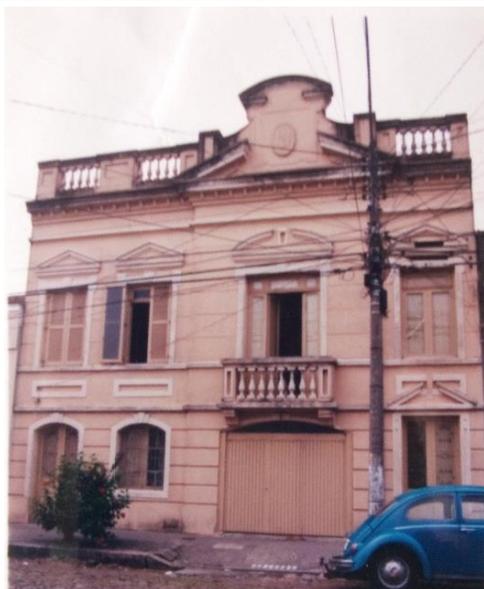
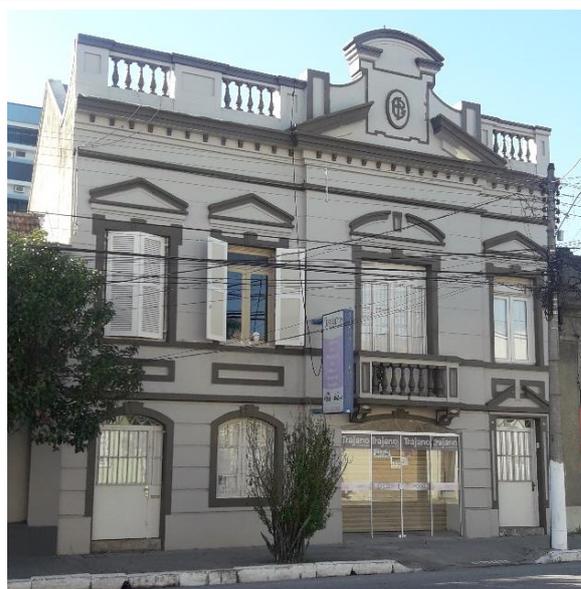
Figura 01 – S-01 em 1998
Fonte: SECULT, 1998

Figura 02 – S-01 em 2018
Fonte: AUTORA, 2018

CAT.	CARACTERÍSTICA	ITEM	PRESENÇA	P.I.	PARCIAL
PRESERVAÇÃO	Níveis de Preservação	Tombado (Nacional, Estadual ou Municipal)			0
		Nível 1			0
		Nível 2	X	0,5	0,5
		Nível 3			1
		Nível 4			2
FORMA	Volumetria e Cobertura	Volumetria íntegra	X	0	0
		Cobertura íntegra			0
		Alteração na volumetria (Inclusive inclinação e forma de distribuição do telhado ou outros)			1
		Substituição da telha original por telha similar			0,5
		Substituição da telha original por material diferente	X	1	1
		Demolição parcial da volumetria e/ou cobertura			1,5
		Demolição total da volumetria e/ou cobertura			2
		Demolição parcial da Fachada			5

2.2.1. DESCRIÇÃO															
	Platibanda vazada com balaústres; Frontão com elementos em massa; Cimalha lisa; Janelas com veneziana e porta e janela no pavimento superior; Sacadas tipo balcão com balaústres; Térreo janela com grade e postigo em arco abatido; Apliques de massa no contorno das esquadrias; Rusticações horizontais no pavimento térreo; Possui ornamentos com formas geométricas na fachada.

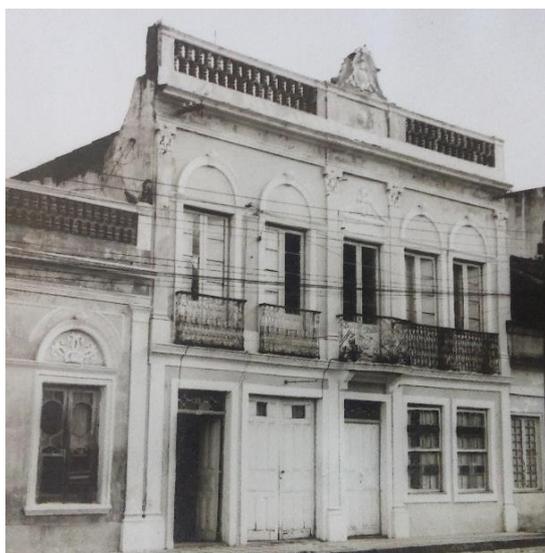
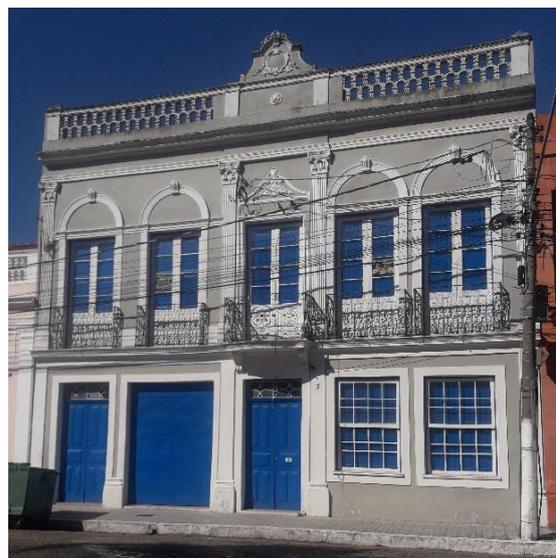
Figura 01 - S-03 em 1987
Fonte: SECULT, 1987

Figura 02 - S-03 em 2018
Fonte: AUTORA, 2018

CAT.	CARACTERÍSTICA	ITEM	PRESENÇA	P.I.	PARCIAL
PRESERVAÇÃO	Níveis de Preservação	Tombado (Nacional, Estadual ou Municipal)			0
		Nível 1			0
		Nível 2	X	0,5	0,5
		Nível 3			1
		Nível 4			2
FORMA	Volumetria e Cobertura	Volumetria íntegra	X	0	0
		Cobertura íntegra			0
		Alteração na volumetria (inclusive inclinação e forma de distribuição do telhado ou outros)			1
		Substituição da telha original por telha similar	X	0,5	0,5
		Substituição da telha original por material diferente			1
		Demolição parcial da volumetria e/ou cobertura			1,5
		Demolição total da volumetria e/ou cobertura			2
		Demolição parcial da Fachada			5
		Demolição total da Fachada			7

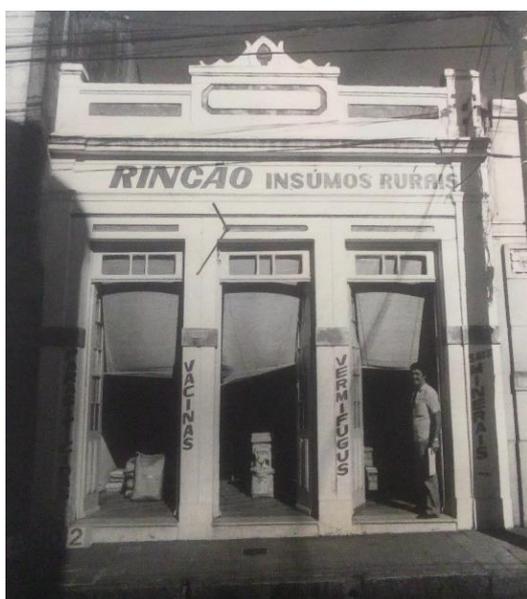
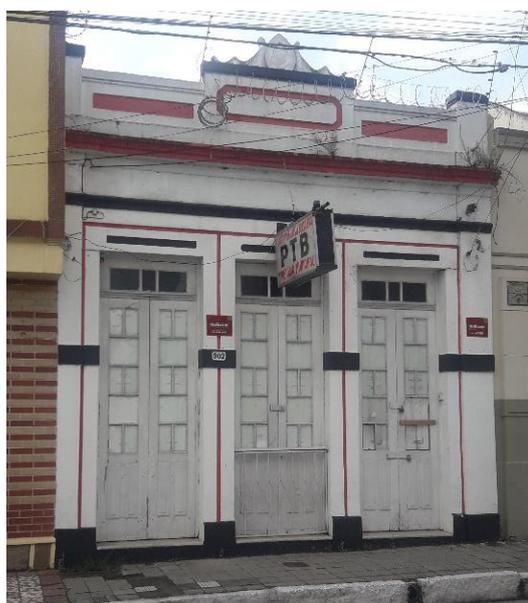
DATA: 23/09/2018	FICHA: 31
ENDEREÇO: Félix da Cunha	Nº 902
ESTILO: Eclético de transição	TIPOLOGIA: Outros
NOMENCLATURA: O-03

Figura 01 - CL-03 em 1987
Fonte: SECULT, 1987

Figura 02 - CL-03 em 2018
Fonte: AUTORA, 2018

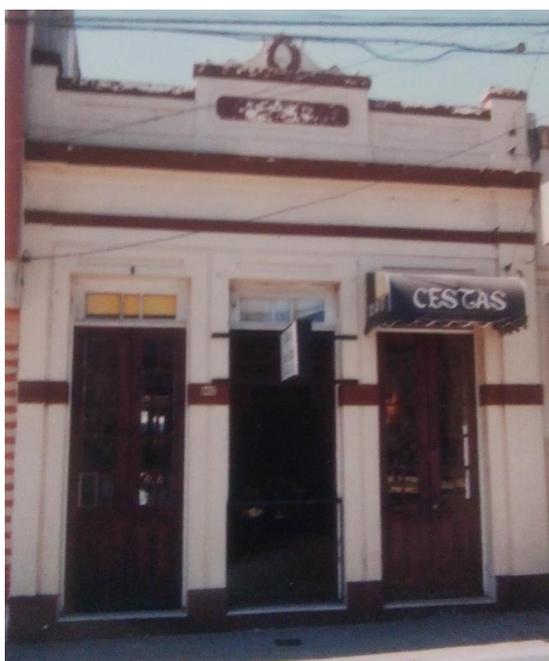
Figura 03 - O-03 em 1998
Fonte: SECULT, 1998

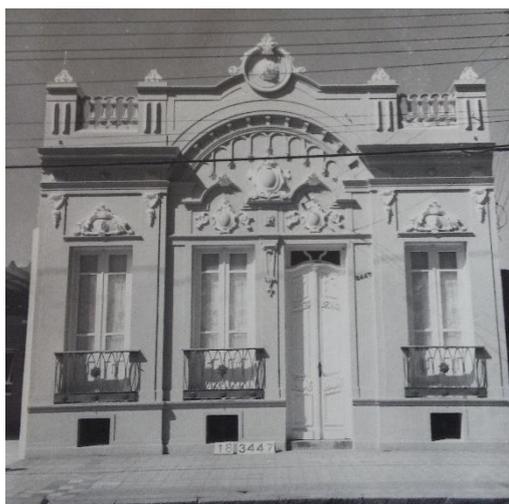
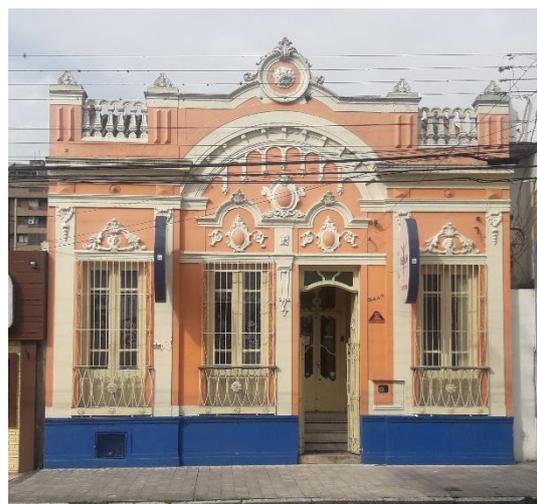
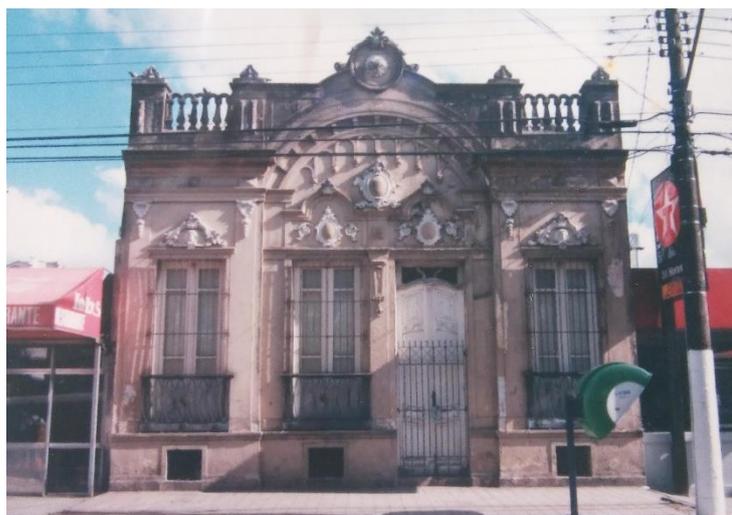
ANÁLISE DO GRAU DE DESCARACTERIZAÇÃO DA ARQUITETURA ECLÉTICA		
DATA: 30/09/2018	FICHA: 04	
ENDEREÇO: Avenida Bento Gonçalves	Nº 3447	
ESTILO: Eclético	TIPOLOGIA: Corredor Central	NOMENCLATURA: CC-04

Figura 01 – CC-04 em 1987
Fonte: SECULT, 1987

Figura 02 – CC-04 em 2018
Fonte: AUTORA, 2018

Figura 03 – CC-04 em 1998
Fonte: SECULT, 1998

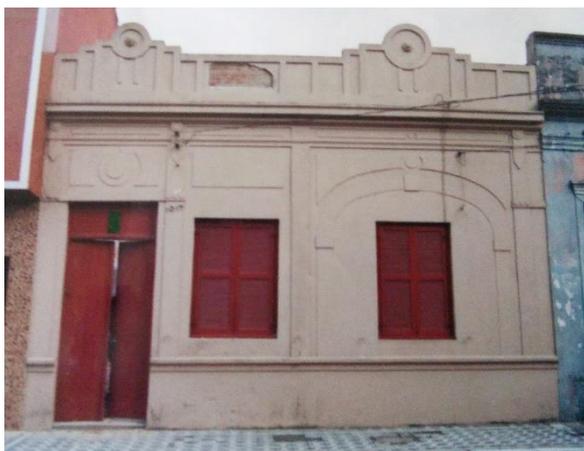
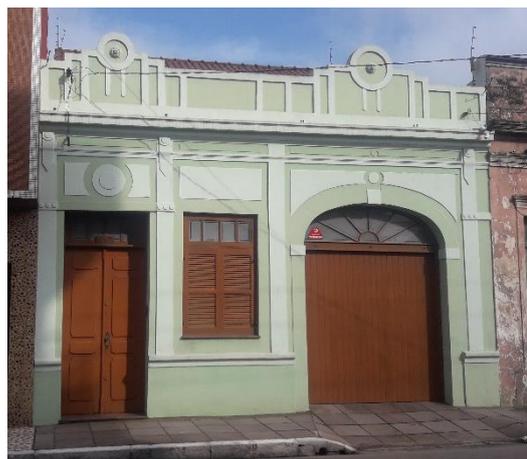
ANÁLISE DO GRAU DE DESCARACTERIZAÇÃO DA ARQUITETURA ECLÉTICA		
DATA: 30/09/2018	FICHA: 05	
ENDEREÇO: Gonçalves Chaves	Nº 1017	
ESTILO: Eclético de Transição	TIPOLOGIA: Corredor Lateral	NOMENCLATURA: CL-01

Figura 01 – CL-01 em 1998
Fonte: SECULT, 1998

Figura 02 – CL-01 em 2018
Fonte: AUTORA, 2018
