DESCARACTERIZAÇÃO NO ECLETISMO DA CIDADE DE PELOTAS/RS: Proposta de Método de Análise

UNIVERSIDADE FEDERAL DE PELOTAS
Faculdade de Arquitetura e Urbanismo
Programa de Pós-Graduação em Arquitetura e Urbanismo
Mestrado em Arquitetura e Urbanismo

Dissertação de Mestrado

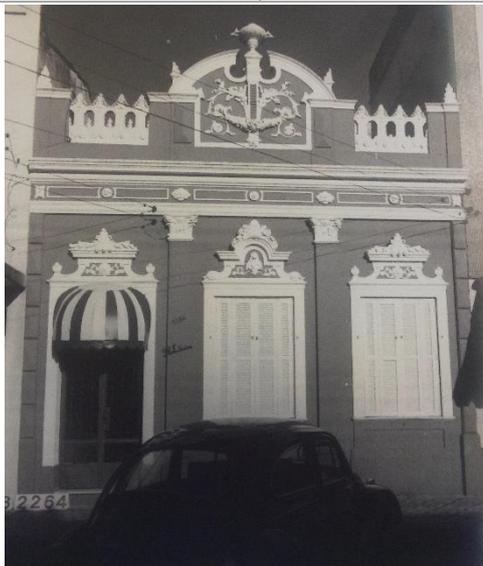
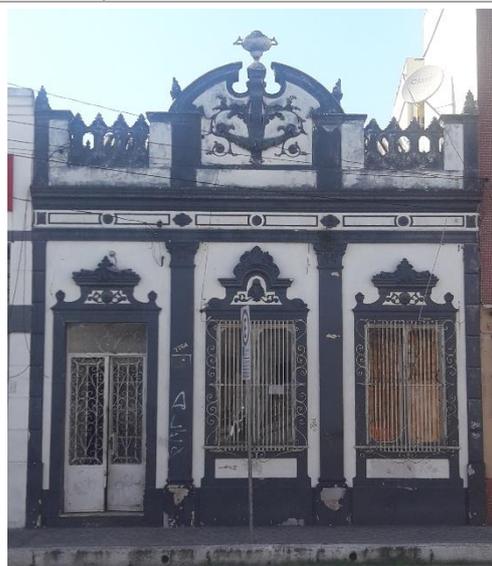
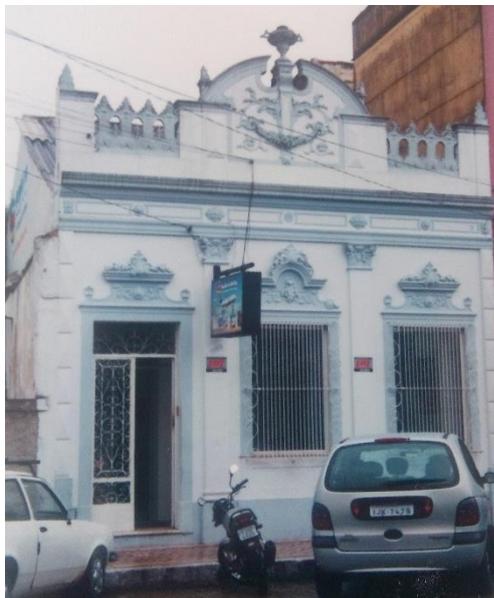
ANÁLISE DO GRAU DE DESCARACTERIZAÇÃO DA ARQUITETURA ECLÉTICA		
DATA: 23/09/2018		FICHA: 11
ENDEREÇO: Rua Andrade Neves		Nº 2264
ESTILO: Eclético	TIPOLOGIA: Corredor Lateral	NOMENCLATURA: CL-07

Figura 01 - CL-07 em 1987
Fonte: SECULT, 1987

Figura 02 - CL-07 em 2018
Fonte: AUTORA, 2018

Figura 03 - CL-07 em 1998
Fonte: SECULT, 1998

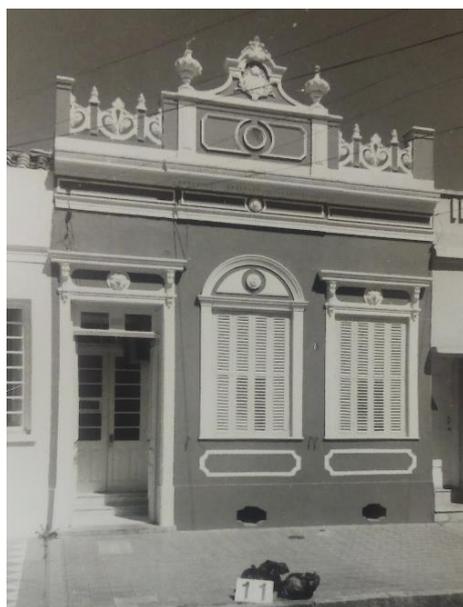
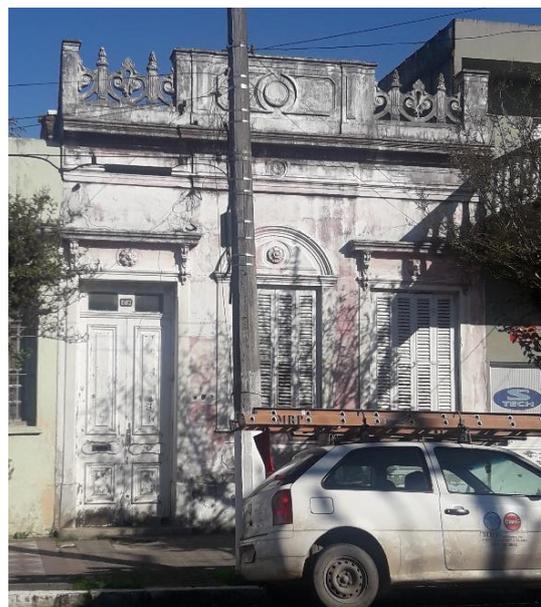
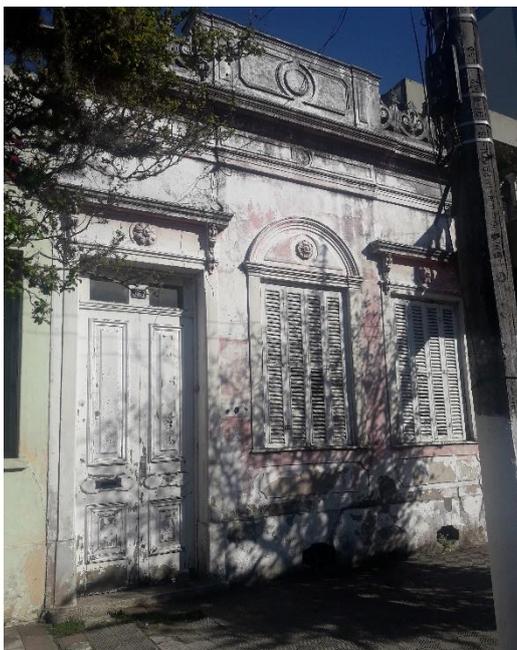
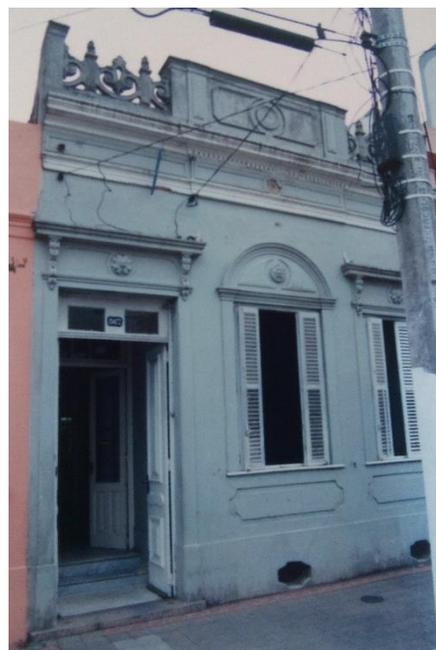
DATA: 23/09/2018		FICHA: 13
ENDEREÇO: Santa Tecla		Nº 567
ESTILO: Eclético	TIPOLOGIA: Corredor Lateral	NOMENCLATURA: CL-09

Figura 01 - CL-09 em 1987
Fonte: SECULT, 1987

Figura 02 - CL-09 em 2018
Fonte: AUTORA, 2018

Figura 03 - CL-09 em 1998
Fonte: SECULT, 1998

Figura 04 - CL-09 em 2018
Fonte: AUTORA, 2018

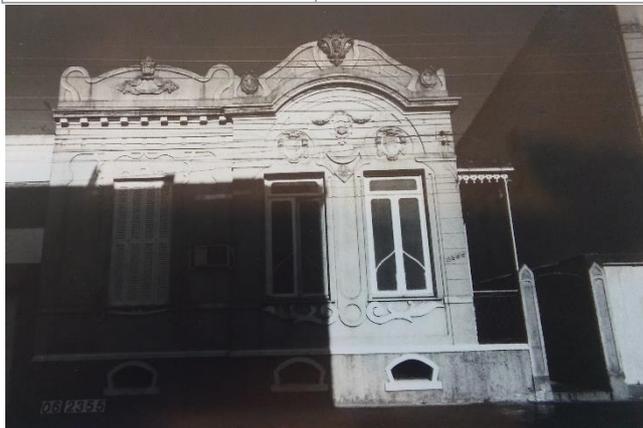
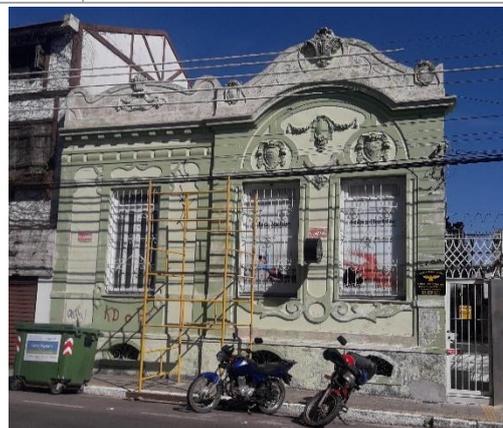
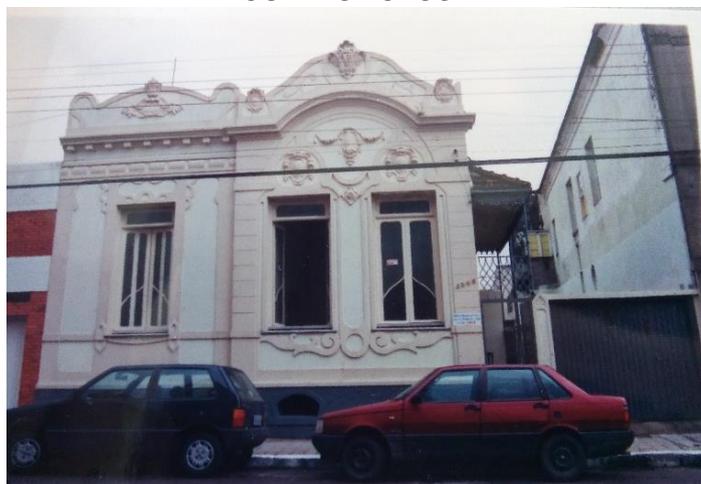
ANÁLISE DO GRAU DE DESCARACTERIZAÇÃO DA ARQUITETURA ECLÉTICA		
DATA: 23/09/2018	FICHA: 15	
ENDEREÇO: Pe. Anchieta	Nº 2355	
ESTILO: Eclético	TIPOLOGIA: Entrada Lateral	NOMENCLATURA: EL-01

Figura 01 – EL-01 em 1987
Fonte: SECULT, 1987

Figura 02 – EL-01 em 2018
Fonte: AUTORA, 2018

Figura 03 – EL-01 em 1998
Fonte: SECULT, 1998

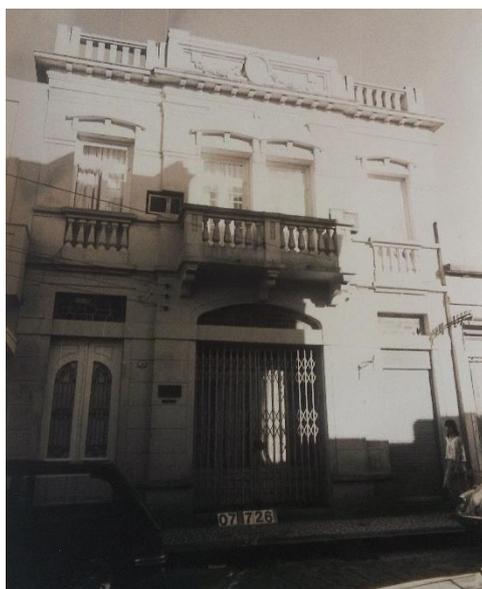
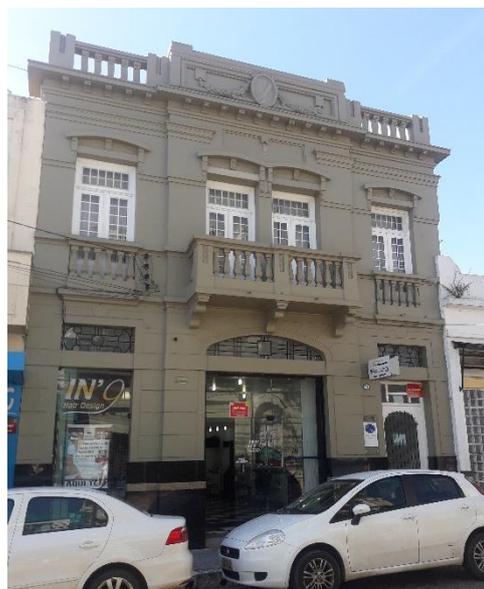
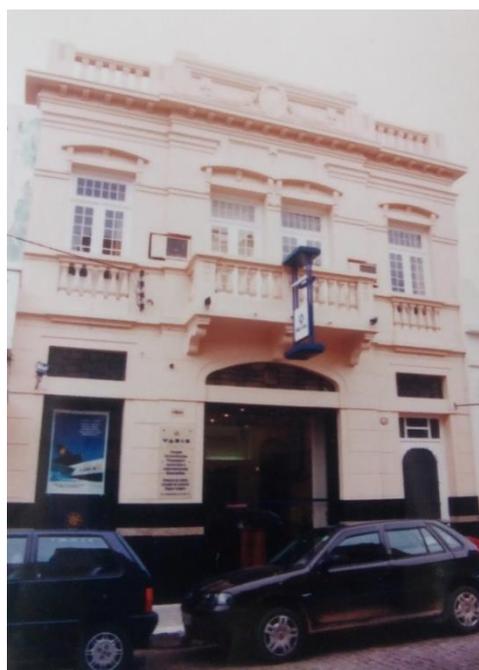
DATA: 23/09/2018		FICHA: 21
ENDEREÇO: XV de Novembro		Nº 726
ESTILO: Eclético	TIPOLOGIA: Sobrado	NOMENCLATURA: S-02

Figura 01 – S-02 em 1987
Fonte: SECULT, 1987

Figura 02 – S-02 em 2018
Fonte: AUTORA, 2018

Figura 03 – S-02 em 1998
Fonte: SECULT, 1998

2.2.1. DESCRIÇÃO														
	Fachada com ornamentos no frontão, medalhão central com ramagens, e nas vergas das esquadrias; Reboco com rusticações horizontais no térreo; Platibanda com frontão retangular; Cimalha lisa, com apoios; Porta ferro, vidro e madeira; Bandeiras com desenho geométrico; Porta-janelas vidro com madeira; Sacadas laterais de púlpito e central de balcão; soco chapiscado. OBS: Porta central do térreo com grade pantográfica e vidro; Cortina de ferro em porta do térreo.

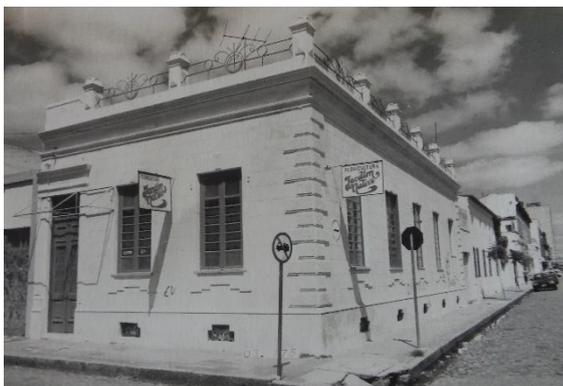
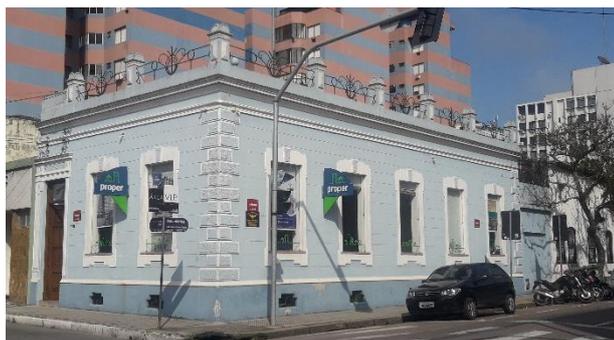
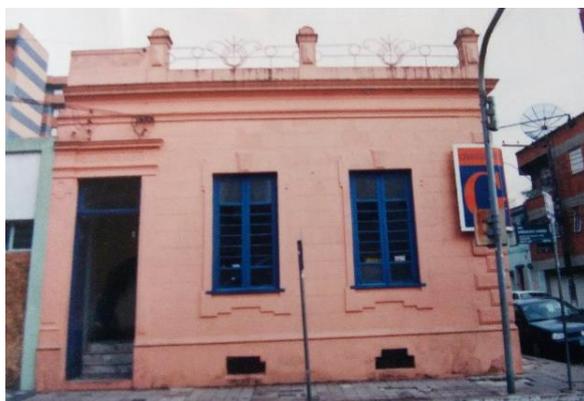
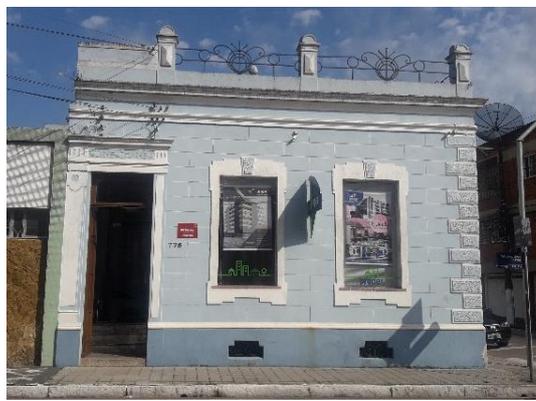
DATA: 23/09/2018		FICHA: 24
ENDEREÇO: Gonçalves Chaves		Nº 775
ESTILO: Eclético	TIPOLOGIA: Esquina	NOMENCLATURA: E-02

Figura 01 – E-02 em 1987
Fonte: SECULT, 1987

Figura 02 – E-02 em 2018
Fonte: AUTORA, 2018

CAT.	CARACTERÍSTICA	ITEM	PRESEÇA	P.I.	PARCIAL
PRESERVAÇÃO	Níveis de Preservação	Tombado (Nacional, Estadual ou Municipal)			0
		Nível 1			0
		Nível 2	X	0,5	0,5
		Nível 3			1
		Nível 4			2
FORMA	Volumetria e Cobertura	Volumetria íntegra	X	0	0
		Cobertura íntegra			0
		Alteração na volumetria (Inclusive inclinação e forma de distribuição do telhado ou outros)			1
		Substituição da telha original por telha similar			0,5
		Substituição da telha original por material diferente	X	1	1

Figura 03 – E-02 em 1998
Fonte: SECULT, 1998

Figura 04 – E-02 em 2018
Fonte: AUTORA, 2018

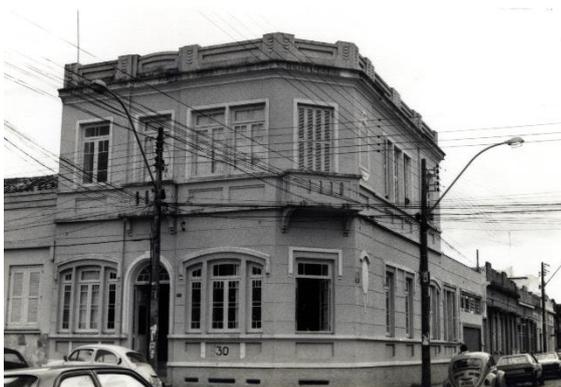
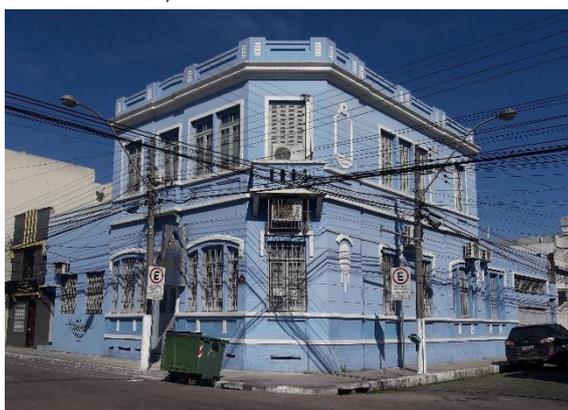
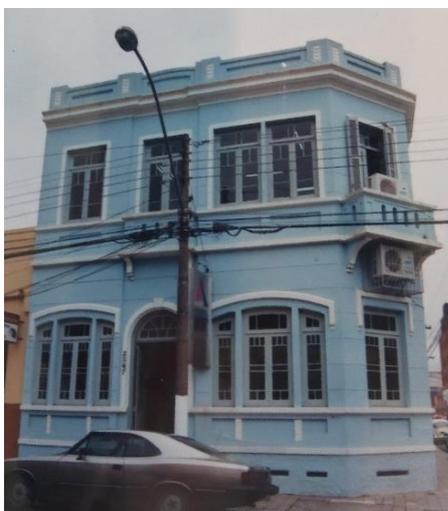
DATA: 23/09/2018	FICHA: 28
ENDEREÇO: Pe. Anchieta	Nº 2267
ESTILO: Eclético de Transição	TIPOLOGIA: Sobrado de Esquina
NOMENCLATURA: SE-02

Figura 01 – SE-02 em 1983
Fonte: NEAB, 1983

Figura 02 – SE-02 em 2018
Fonte: AUTORA, 2018

Figura 03 – SE-02 em 1998
Fonte: SECULT 1998

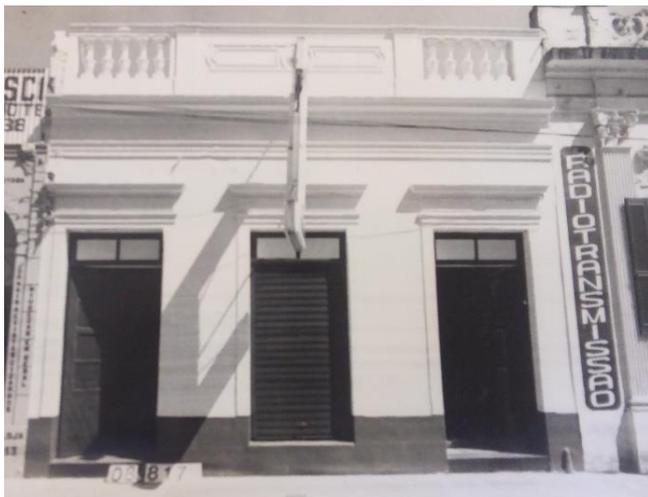
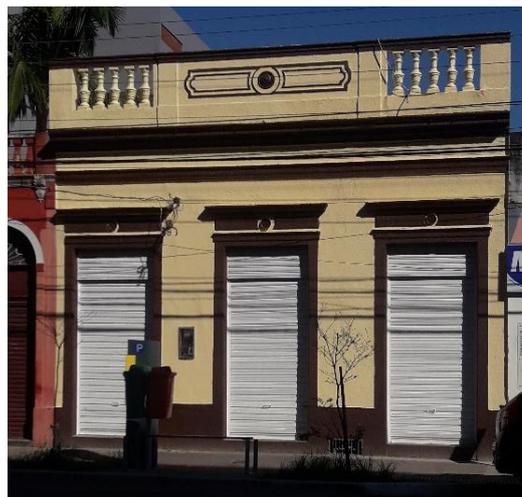
ANÁLISE DO GRAU DE DESCARACTERIZAÇÃO DA ARQUITETURA ECLÉTICA		
DATA: 23/09/2018	FICHA: 30	
ENDEREÇO: General Osório	Nº 817	
ESTILO: Eclético	TIPOLOGIA: Outros	NOMENCLATURA: O-02

Figura 01 – O-02 em 1987
Fonte: SECULT, 1987

Figura 02 – O-02 em 2018
Fonte: AUTORA, 2018

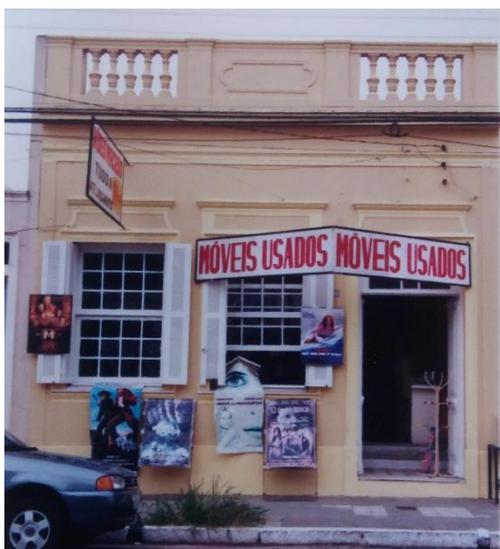
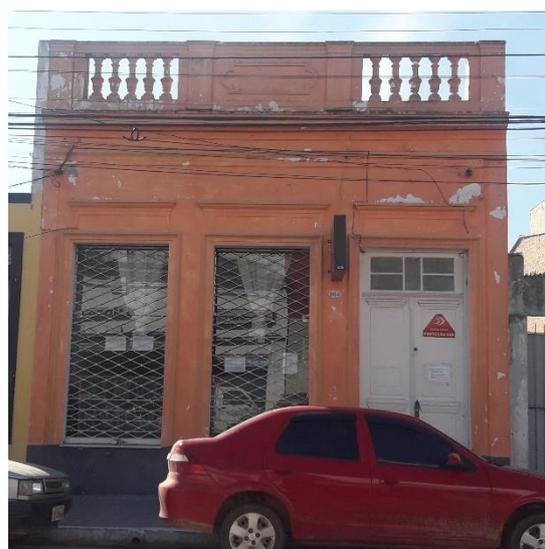
ANÁLISE DO GRAU DE DESCARACTERIZAÇÃO DA ARQUITETURA ECLÉTICA		
DATA: 23/09/2018	FICHA: 06	
ENDEREÇO: Rua Marechal Deodoro	Nº 864	
ESTILO: Eclética	TIPOLOGIA: Corredor Lateral	NOMENCLATURA: CL-02

Figura 01 - CL-02 em 1998
Fonte: SECULT, 1998

Figura 02 - CL-02 em 2018
Fonte: AUTORA, 2018

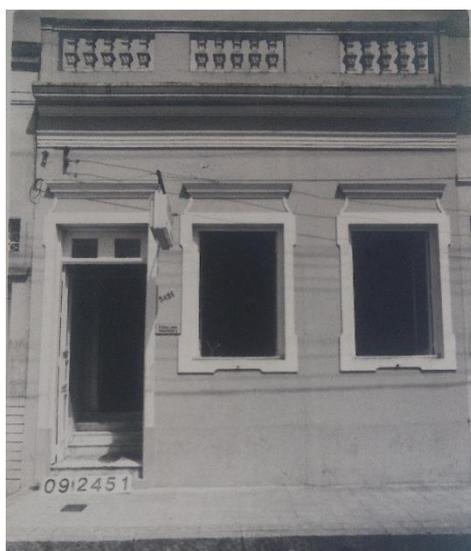
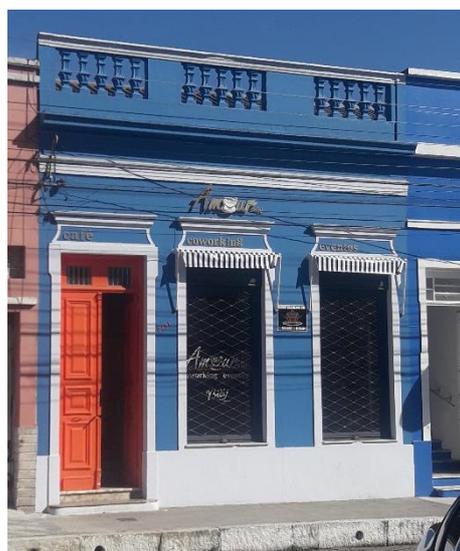
ANÁLISE DO GRAU DE DESCARACTERIZAÇÃO DA ARQUITETURA ECLÉTICA		
DATA: 23/09/2018	FICHA: 10	
ENDEREÇO: Rua Andrade Neves	Nº 2451	
ESTILO: Eclético	TIPOLOGIA: Corredor Lateral	NOMENCLATURA: CL-06

Figura 01 - CL-06 em 1987
Fonte: SECULT, 1987

Figura 02 - CL-06 em 2018
Fonte: AUTORA, 2018

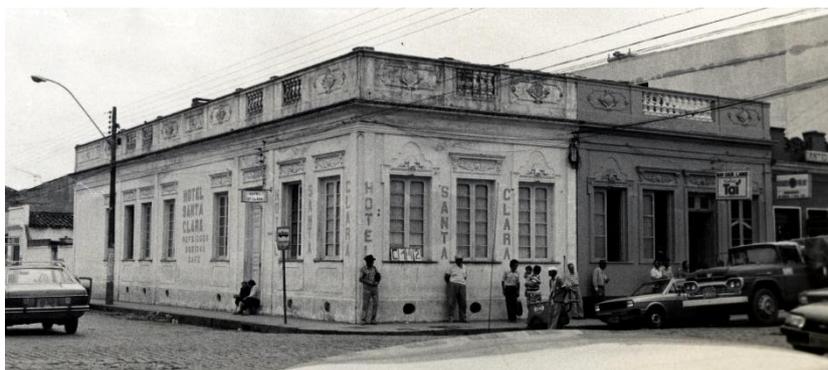
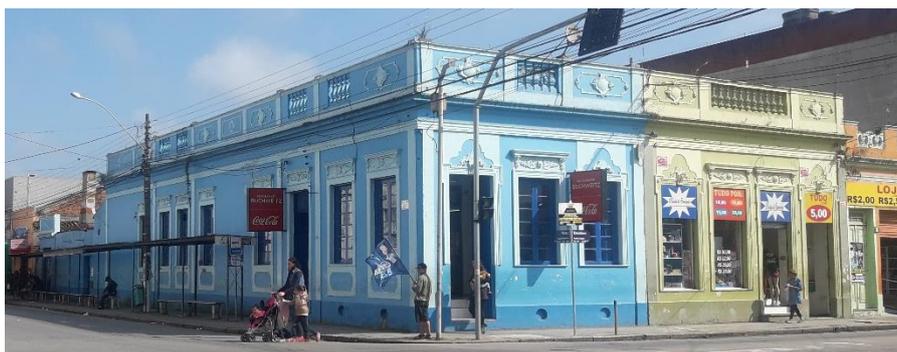
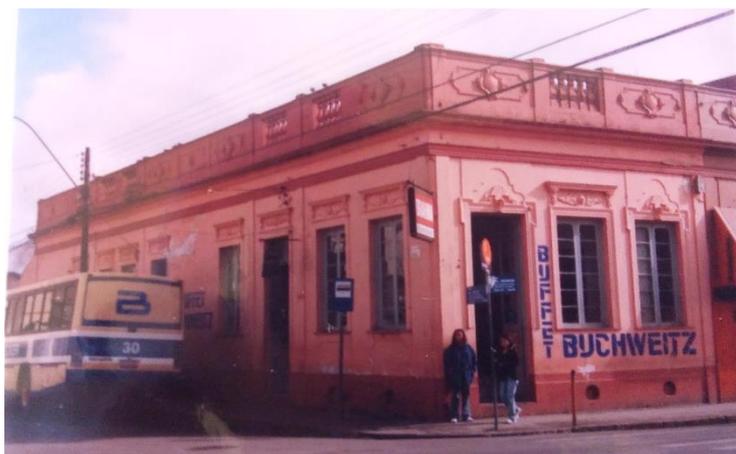
DATA: 23/09/2018		FICHA: 25
ENDEREÇO: General Neto		Nº 1312
ESTILO: Eclético	TIPOLOGIA: Esquina	NOMENCLATURA: E-03

Figura 01 – E-03 em 1985
Fonte: NEAB, 1985

Figura 02 – E-03 em 2018
Fonte: AUTORA, 2018

CAT.	CARACTERÍSTICA	ITEM	PRESENÇA	P.I.	PARCIAL
PRESERVAÇÃO	Níveis de Preservação	Tombado (Nacional, Estadual ou Municipal)			0
		Nível 1			0
		Nível 2	X	0,5	0,5
		Nível 3			1
		Nível 4			2
FORMA	Volumetria e Cobertura	Volumetria íntegra	X	0	0
		Cobertura íntegra			0
		Alteração na volumetria (inclusive inclinação e forma de distribuição do telhado ou outros)			1
		Substituição da telha original por telha similar			0,5
		Substituição da telha original por material diferente	X	1	1

Figura 03– E-03 em 2018
Fonte: SECULT, 1998

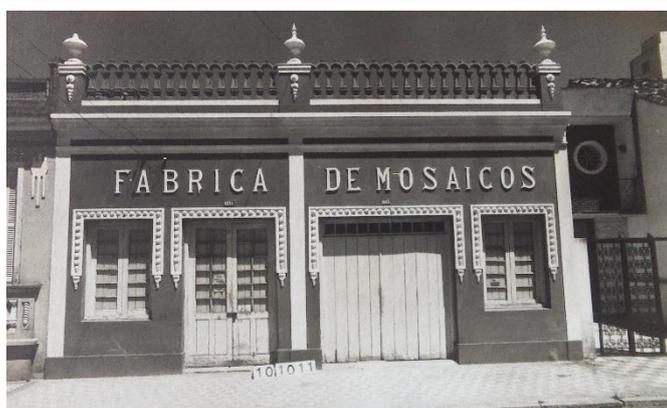
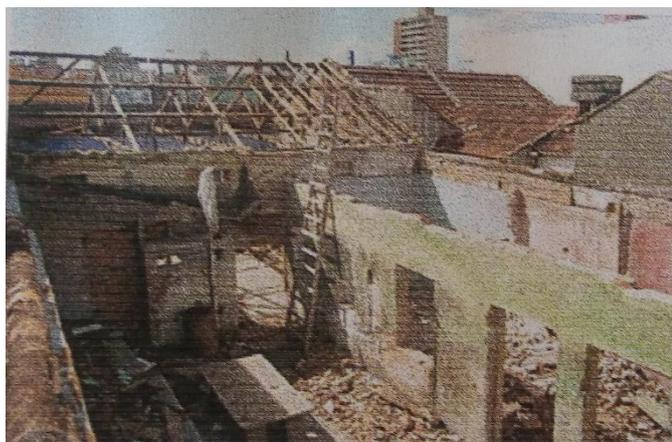
Figura 01 – O-01 em 1987
Fonte: SECULT, 1987

Figura 03 – O-01 em 2005
Fonte: SECULT, 2005

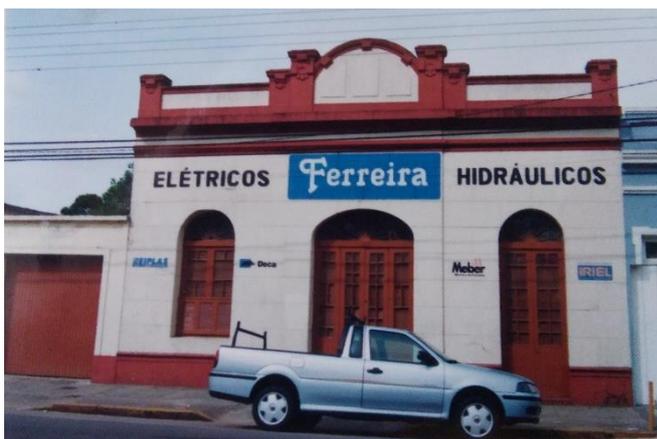
ANÁLISE DO GRAU DE DESCARACTERIZAÇÃO DA ARQUITETURA ECLÉTICA		
DATA: 23/09/2018	FICHA: 01	
ENDEREÇO: Rua Marechal Deodoro	Nº: 1020	
ESTILO: Eclético de Transição	TIPOLOGIA: Corredor Central	NOMENCLATURA: CC-01

Figura 01 – CC-01 em 1998
Fonte: SECUL, 1998

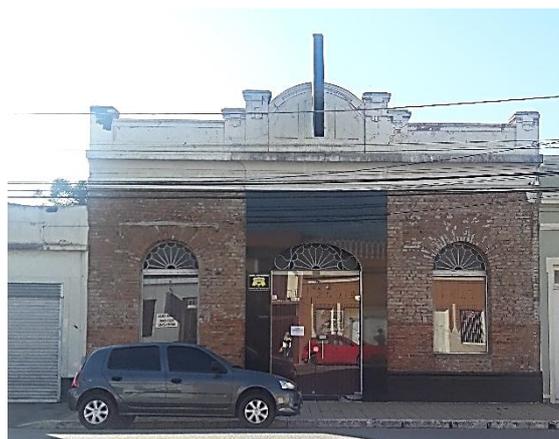
Figura 02 – CC-01 em 2018
Fonte: AUTORA, 2018

CAT.	CARACTERÍSTICA	ITEM	PRESENÇA	P.I.	PARCIAL
PRESERVAÇÃO	Níveis de Preservação	Tombado (Nacional, Estadual ou Municipal)			0
		Nível 1			0
		Nível 2	X	0,5	0,5
		Nível 3			1
		Nível 4			2
FORMA	Volumetria e Cobertura	Volumetria íntegra			0
		Cobertura íntegra			0
		Alteração na volumetria (Inclusive na inclinação e forma de distribuição do telhado ou outros)	X	1	1
		Substituição da telha original por telha similar			0,5
		Substituição da telha original por material diferente	X	1	1
		Demolição parcial da volumetria e/ou cobertura			1,5
		Demolição total da volumetria e/ou cobertura			2
		Demolição parcial da Fachada			5
		Demolição total da Fachada			7
	Vãos	Vãos íntegros			0
Fechamento de vãos (inclusive remoção de esquadrias)		X	1	1

Desmembramento	Desmembrado em um ou mais lotes			1
		Acréscimo de lotes			1
SUB-TOTAL=				10	PONTOS
GRAU DE DESCARACTERIZAÇÃO					
ÍNTEGRO ()	GRAU I ()	GRAU II ()	GRAU III ()	GRAU IV (X)

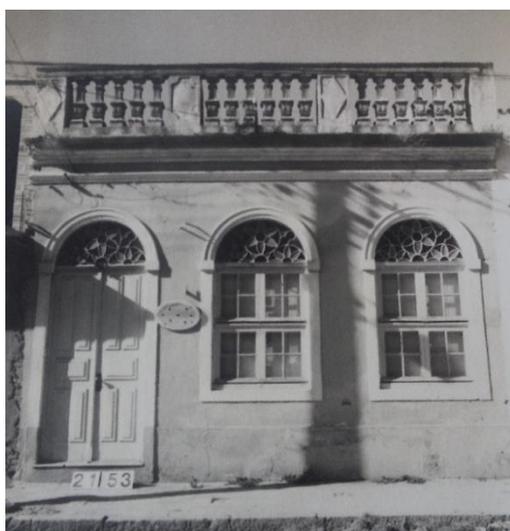
Figura 01 – CL-10 em 1987
Fonte: SECULT, 1987

ANÁLISE DO GRAU DE DESCARACTERIZAÇÃO DA ARQUITETURA ECLÉTICA		
DATA: 23/09/2018	FICHA: 14	
ENDEREÇO: Praça José Bonifácio	Nº 53	
ESTILO: Eclético	TIPOLOGIA: Corredor lateral	NOMENCLATURA: CL-10

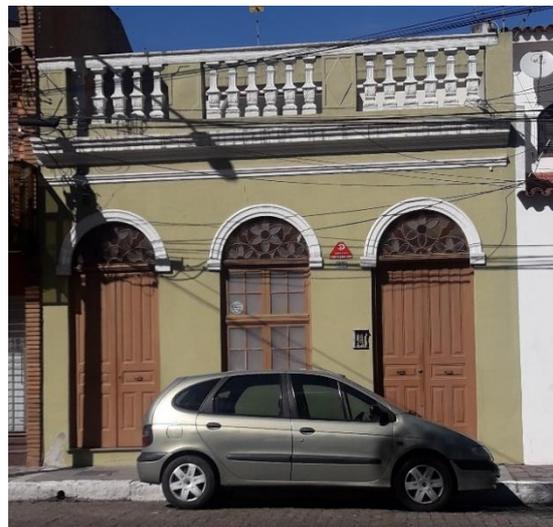
Figura 02 – CL-10 em 2018
Fonte: AUTORA, 2018

CAT.	CARACTERÍSTICA	ITEM	PRESENÇA	P.I.	PARCIAL
PRESERVAÇÃO	Níveis de Preservação	Tombado (Nacional, Estadual ou Municipal)			0
		Nível 1			0
		Nível 2	X	0,5	0,5
		Nível 3			1
		Nível 4			2
FORMA	Volumetria e Cobertura	Volumetria íntegra			0
		Cobertura íntegra			0
		Alteração na volumetria (Inclusive na inclinação e forma de distribuição do telhado ou outros)	X	1	1
		Substituição da telha original por telha similar			0,5
		Substituição da telha original por material diferente	X	1	1
		Demolição parcial da volumetria e/ou cobertura	X	1,5	1,5
		Demolição total da volumetria e/ou cobertura			2
		Demolição parcial da Fachada			5
		Demolição total da Fachada			7
	Vãos	Vãos íntegros			0
Fechamento de vãos (inclusive remoção de esquadrias)				1

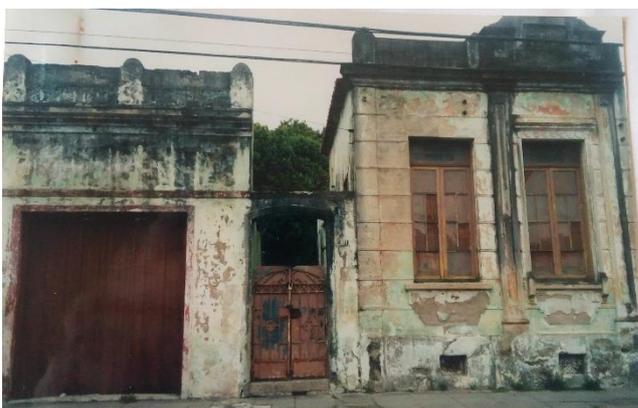
Figura 01 – EL-02 em 1998
Fonte: SECULT, 1998

DATA: 23/09/2018	FICHA: 16
ENDEREÇO: Dr. Cassiano	Nº 601
ESTILO: Eclético de Transição	TIPOLOGIA: Entrada Lateral
NOMENCLATURA: EL-02

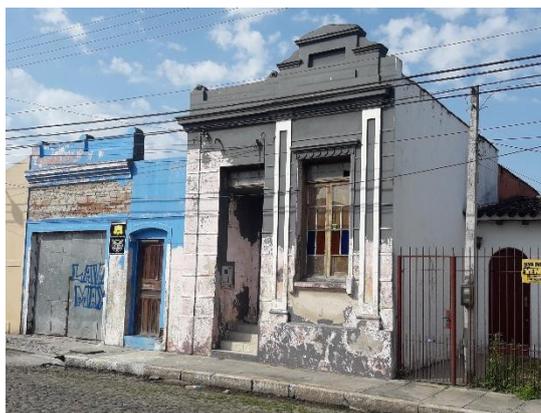
Figura 02 – EL-02 em 2018
Fonte: AUTORA, 2018

CAT.	CARACTERÍSTICA	ITEM	PRESENÇA	P.I.	PARCIAL
PRESERVAÇÃO	Níveis de Preservação	Tombado (Nacional, Estadual ou Municipal)			0
		Nível 1			0
		Nível 2	X	0,5	0,5
		Nível 3			1
		Nível 4			2
FORMA	Volumetria e Cobertura	Volumetria íntegra	X	0	0
		Cobertura íntegra			0
		Alteração na volumetria (Inclusive ampliações no volume e/ou fachada e na inclinação e forma de distribuição do telhado ou outros)			1
		Substituição da telha original por telha similar			0,5
		Substituição da telha original por material diferente	X	1	1
		Demolição parcial da volumetria e/ou cobertura			1,5
		Demolição total da volumetria e/ou cobertura			2
		Demolição parcial da Fachada			5
		Demolição total da Fachada			7
	Vãos	Vãos íntegros			0
		Fechamento de vãos (inclusive remoção de esquadrias)			1
		Fechamento ou alteração de gateiras	X	0,5	0,5

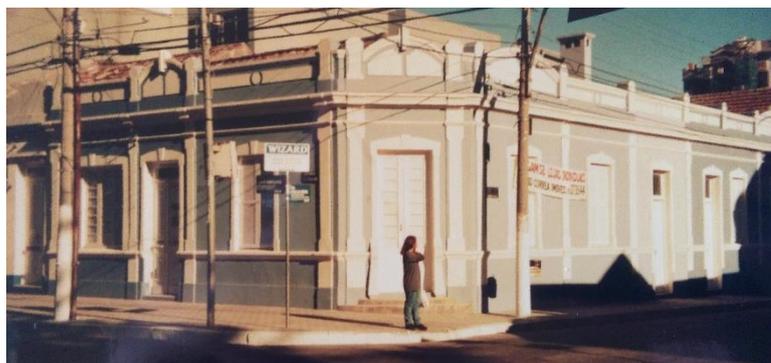
Figura 01 – E-04 anterior a 1998
Fonte: SECULT, s/d.

ANÁLISE DO GRAU DE DESCARACTERIZAÇÃO DA ARQUITETURA ECLÉTICA		
DATA: 23/09/2018		FICHA: 26
ENDEREÇO: Avenida Bento Gonçalves		Nº 3411
ESTILO: Eclético de Transição	TIPOLOGIA: Esquina	NOMENCLATURA: E-04

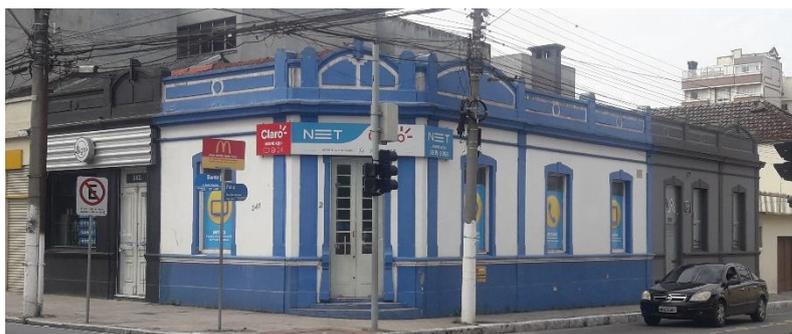
Figura 02 – E-04 em 2018
Fonte: AUTORA, 2018

CAT.	CARACTERÍSTICA	ITEM	PRESENÇA	P.I.	PARCIAL
PRESERVAÇÃO	Níveis de Preservação	Tombado (Nacional, Estadual ou Municipal)			0
		Nível 1			0
		Nível 2	X	0,5	0,5
		Nível 3			1
		Nível 4			2
FORMA	Volumetria e Cobertura	Volumetria íntegra	X	0	0
		Cobertura íntegra			0
		Alteração na volumetria (Inclusive na inclinação e forma de distribuição do telhado ou outros)			1
		Substituição da telha original por telha similar			0,5
		Substituição da telha original por material diferente	X	1	1

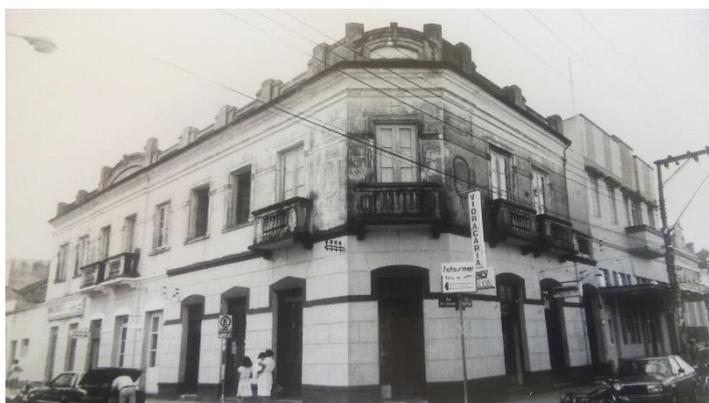
Figura 01 – SE-01 em 1987
Fonte: SECULT, 1987

DATA: 23/09/2018		FICHA: 27
ENDEREÇO: Andrade Neves		Nº 2131-2129
ESTILO: Eclético de Transição	TIPOLOGIA: Sobrado e Esquina	NOMENCLATURA: SE-01

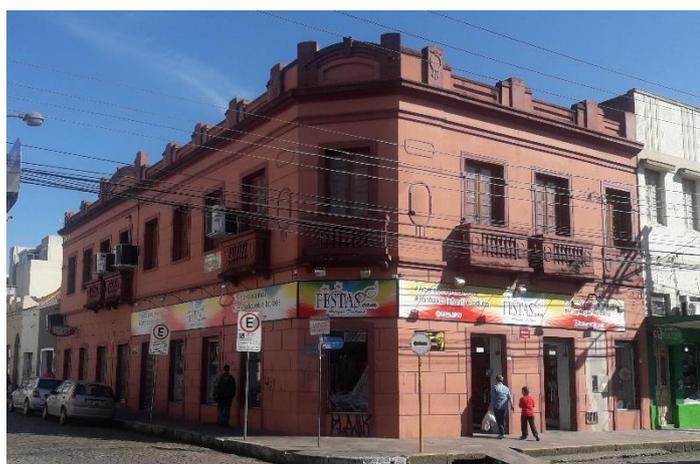
Figura 02 – SE-01 em 2018
Fonte: AUTORA, 2018

CAT.	CARACTERÍSTICA	ITEM	PRESENÇA	P.I.	PARCIAL
PRESERVAÇÃO	Níveis de Preservação	Tombado (Nacional, Estadual ou Municipal)			0
		Nível 1			0
		Nível 2	X	0,5	0,5
		Nível 3			1
		Nível 4			2
FORMA	Volumetria e Cobertura	Volumetria íntegra			0
		Cobertura íntegra	X	0	0
		Alteração na volumetria (inclusive inclinação e forma de distribuição do telhado ou outros)			1

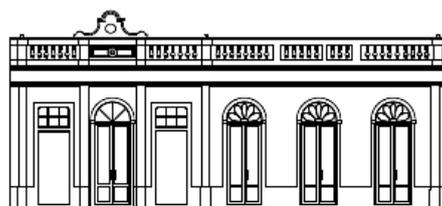
FACHADA RECUPERADA

Muitas vezes pequenas intervenções podem contribuir significativamente para harmonização dos conjuntos arquitetônicos; a composição de cores é um fator preponderante para esta qualificação.
