**Dissertação**

**Postes e luminárias em metal fundido de iluminação pública:  
patrimônio em Pelotas, RS, 1873-1931.**

**Pelotas, 2018**

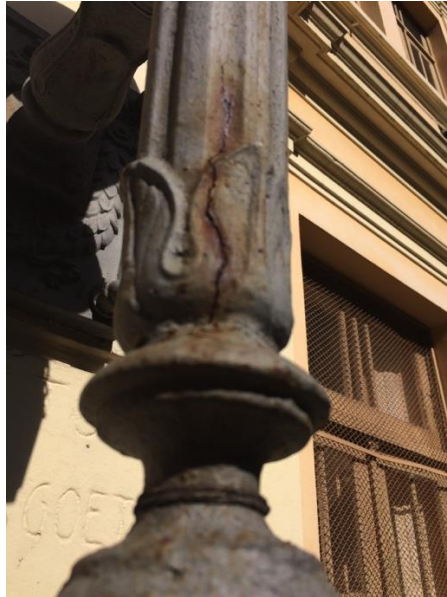
- Regular: peça que apresenta rachadura(s) e/ou pequenas falha(s) não comprometendo sua utilização, mas que necessita de intervenções de conservação e/ou restauração. Exemplo: luminárias encontradas na Faculdade de Direito (**Figura 9**), em uso, aparentemente bem preservadas, mas com fissuras que requerem intervenção.

Figura 9: Exemplo de fissura.

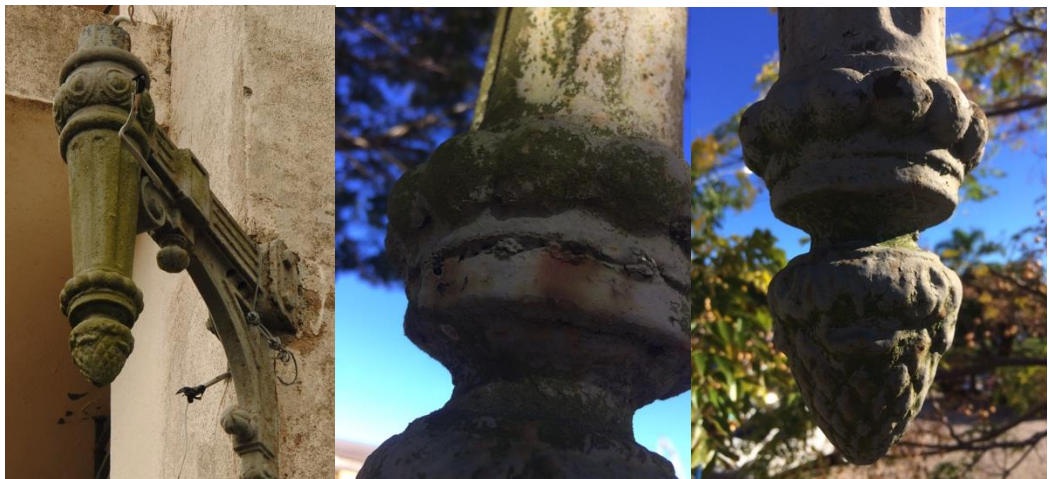
- Mau: peça com mutilações que apresenta graves problemas de conservação. Exemplo: luminárias existentes no prédio da faculdade de engenharias, com sinais de corrosão, com falta de camada de pintura, apresentando cobertura vegetal e com ausência de suporte para bojo e instalação elétrica (**Figura 10**).

Figura 10: Exemplo de falta de pintura, de falta de suporte para bojo, de corrosão e formação de cobertura vegetal.

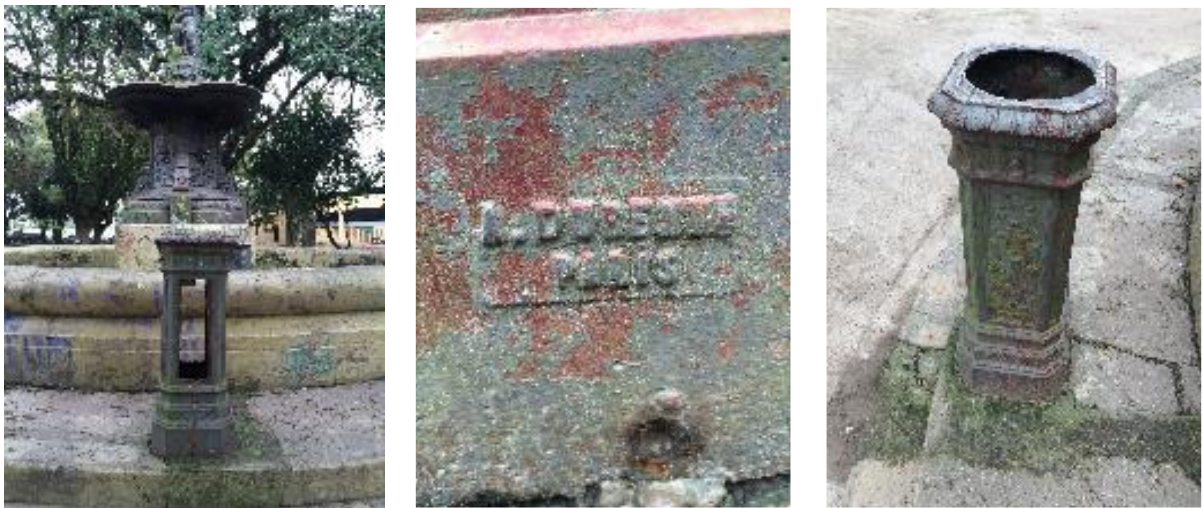
Figura 12: Base de poste com lacunas (à esquerda); marca de fabricante em alto relevo (ao centro); base de poste aparentemente completa (à direita).

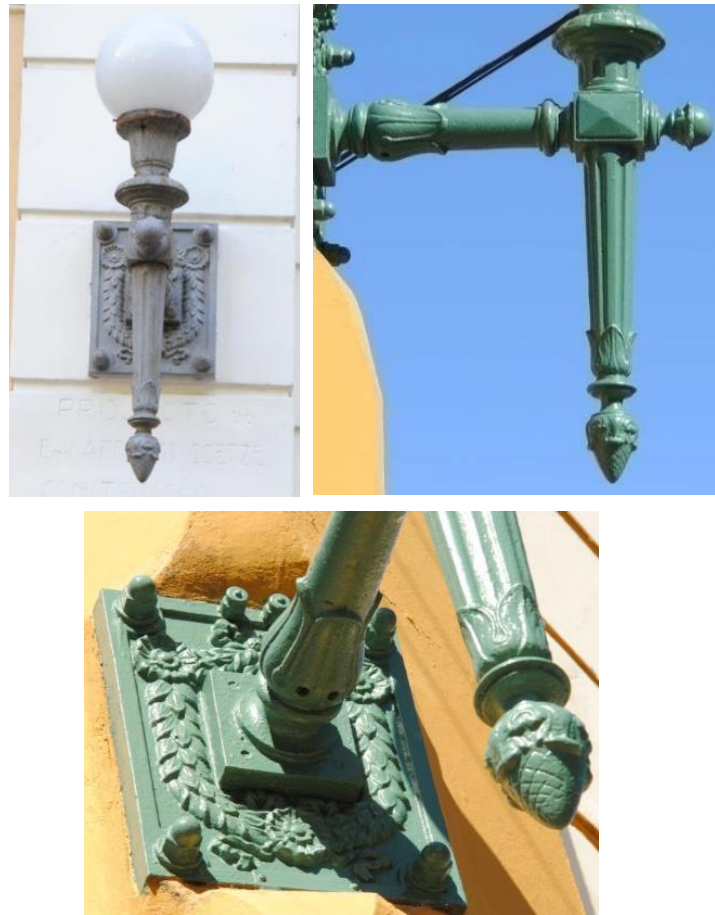
Figura 14: Imagem de tocheiro modelo PEL/16-0002 (à esquerda) e de um detalhe de seu suporte (à direita).

Os tocheiros do modelo PEL/16-0002 (**Figura 14**) apresentam suporte retangular fixado à parede através de parafusos com formato em bela (ÁVILA, 1980), nas quatro extremidades. Nessa seção apresenta decoração em relevo com guirlandas, floretas e cartelas. Do centro desse suporte avança um braço cilíndrico ornado com pétalas, cuja extremidade é finalizada por um anel que dá suporte a um elemento retangular, enfeitado com prismas, no qual se encaixava a tocha propriamente dita. A haste cilíndrica do tocheiro apresenta caneluras reentrantes, finalizada por uma cornija curva na extremidade superior, e uma pinha na inferior. Um suporte decorado com acantos serve de encaixe do globo de vidro.

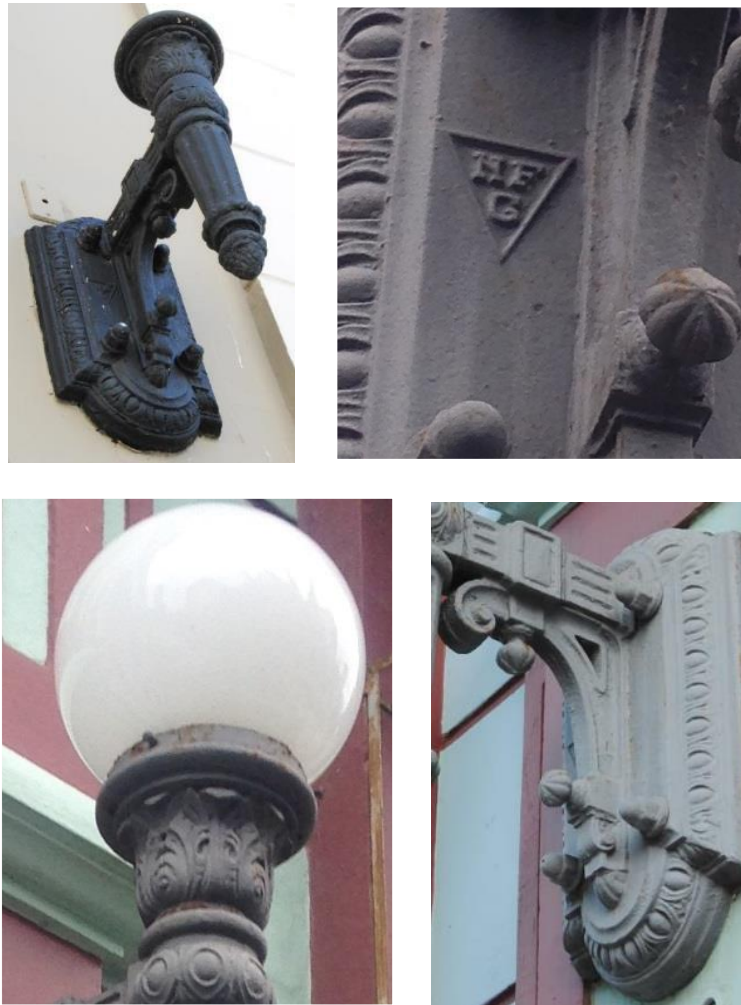
Figura 15: Imagem de tocheiro modelo PEL/16-0003 (imagem superior à esquerda), e de um detalhe do fabricante de logotipo em relevo (imagem superior à direita), de detalhe de suporte para encaixe do globo de vidro (imagem inferior à esquerda) e de detalhe do reforço.

Os tocheiros do modelo PEL/16-0003 (**Figura 15**) possuem base retangular e arredondada nas extremidades (inferior e superior), fixada à parede através de parafusos finalizados em esferas (ÁVILA, 1980). É contornado por frisos retos nos quais se sucedem óvulos (PIANCA, 1977). Ainda na base possui logotipo com as letras LFG em alto relevo, da qual avança uma estrutura enfeitada com tríglifos longitudinais e prismas também em relevo. Um artifício em curva (espécie de mão francesa) reforça a sustentação e finaliza em voluta. Na extremidade, um elemento circular com adornos ovais, como um anel, sustém a tocha propriamente dita, com caneluras reentrantes e ornamentada com pinha. Na extremidade inferior, novo anel com folhas de acanto, na extremidade superior se encaixa o globo de vidro.

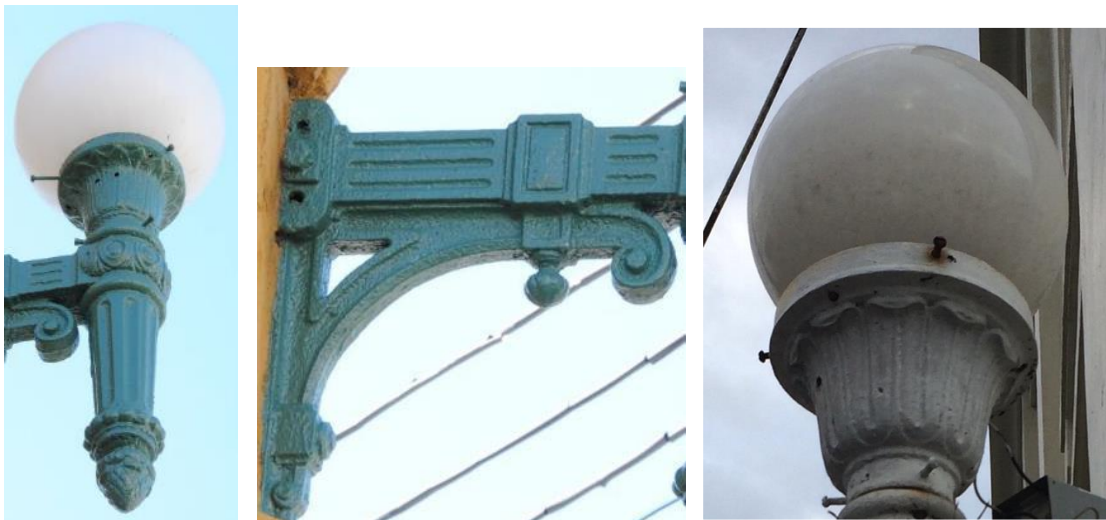
Figura 16: Imagem de tocheiro modelo PEL/16-0004 (à esquerda) e de um detalhe (imagem à direita).

Os tocheiros do modelo PEL/16-0004 (Figura 16) são semelhantes ao modelo anterior (PEL/16-0003), entretanto, não possuem base de sustentação, de modo que o artefato é chumbado diretamente na parede. Diferentemente do anterior, o anel no qual se encaixa o globo de vidro apresenta folhas de acanto em sequência, com extremidades curvas - foram encontrados nos anéis dos modelos PEL/0004-2 e

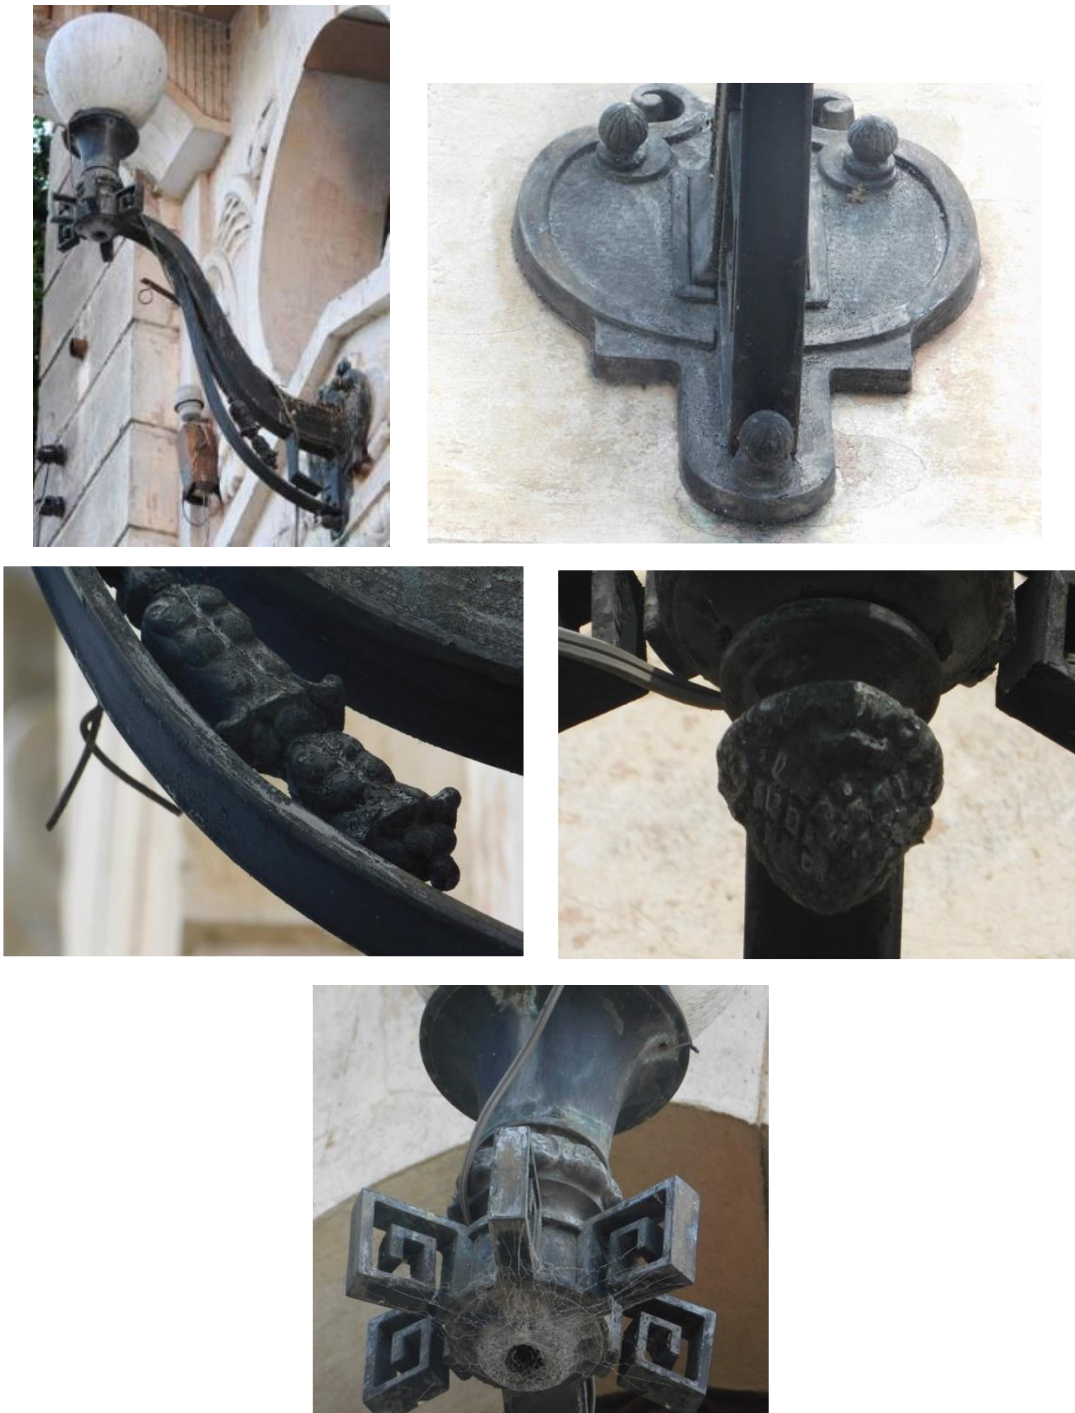
Figura 19: Imagem de tocheiro modelo PEL/16-0005 (imagem superior à esquerda), de um detalhe da base de sustentação (imagem superior à direita), de detalhe dos chambranles ou borlas (imagem central à esquerda), de arremate com pinha (imagem central à direita) e de espirais gregas (imagem inferior).

Os tocheiros do modelo PEL/16-0005 (**Figura 19**) apresentam base contornada por friso em relevo e fixada à parede através de parafusos em forma de belas. Avança dessa base uma mísula ou consolo em curva e contra-curva, decorada com chambranles ou borlas (ÁVILA, 1980), e arrematada por uma pinha. No topo, cinco elementos quadrangulares repetem fragmentos dos frisos gregos. Um suporte cônico/côncavo serve de encaixe do globo de vidro. Em um dos lados da estrutura, uma plaqueta faz referência à fabricação carioca: “Nova Fundição Guanabara”.

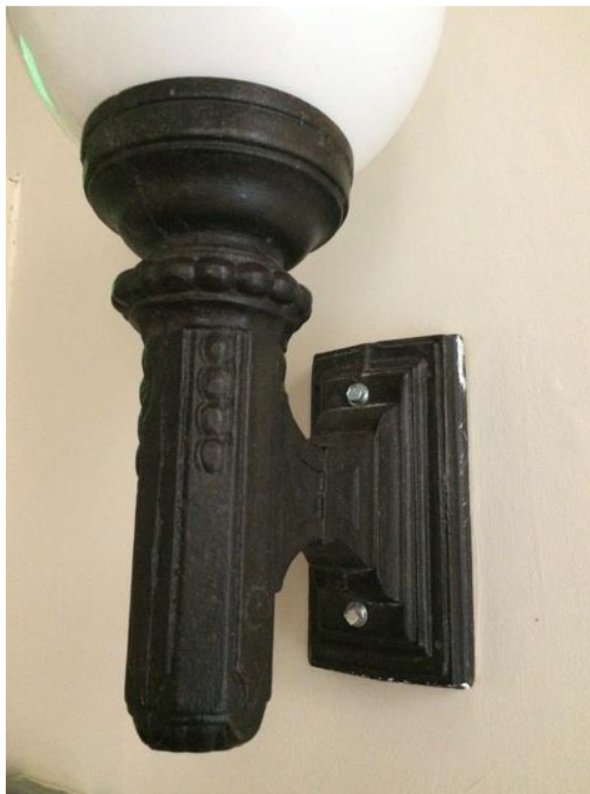
Figura 20: Imagem de tocheiro modelo PEL/16-0006.

Os tocheiros do modelo PEL/16-0006 (Figura 20) apresentam bases retangulares sobrepostas em forma piramidal, contornadas por frisos. Do centro da base avança uma mísula que serve de sustentação da tocha (ÁVILA, 1980), que apresenta reentrâncias verticais retas e saliências ovais. Na parte superior, um anel de esferas. Complementa a luminária um suporte côncavo-cônico, para o encaixe do globo de vidro.

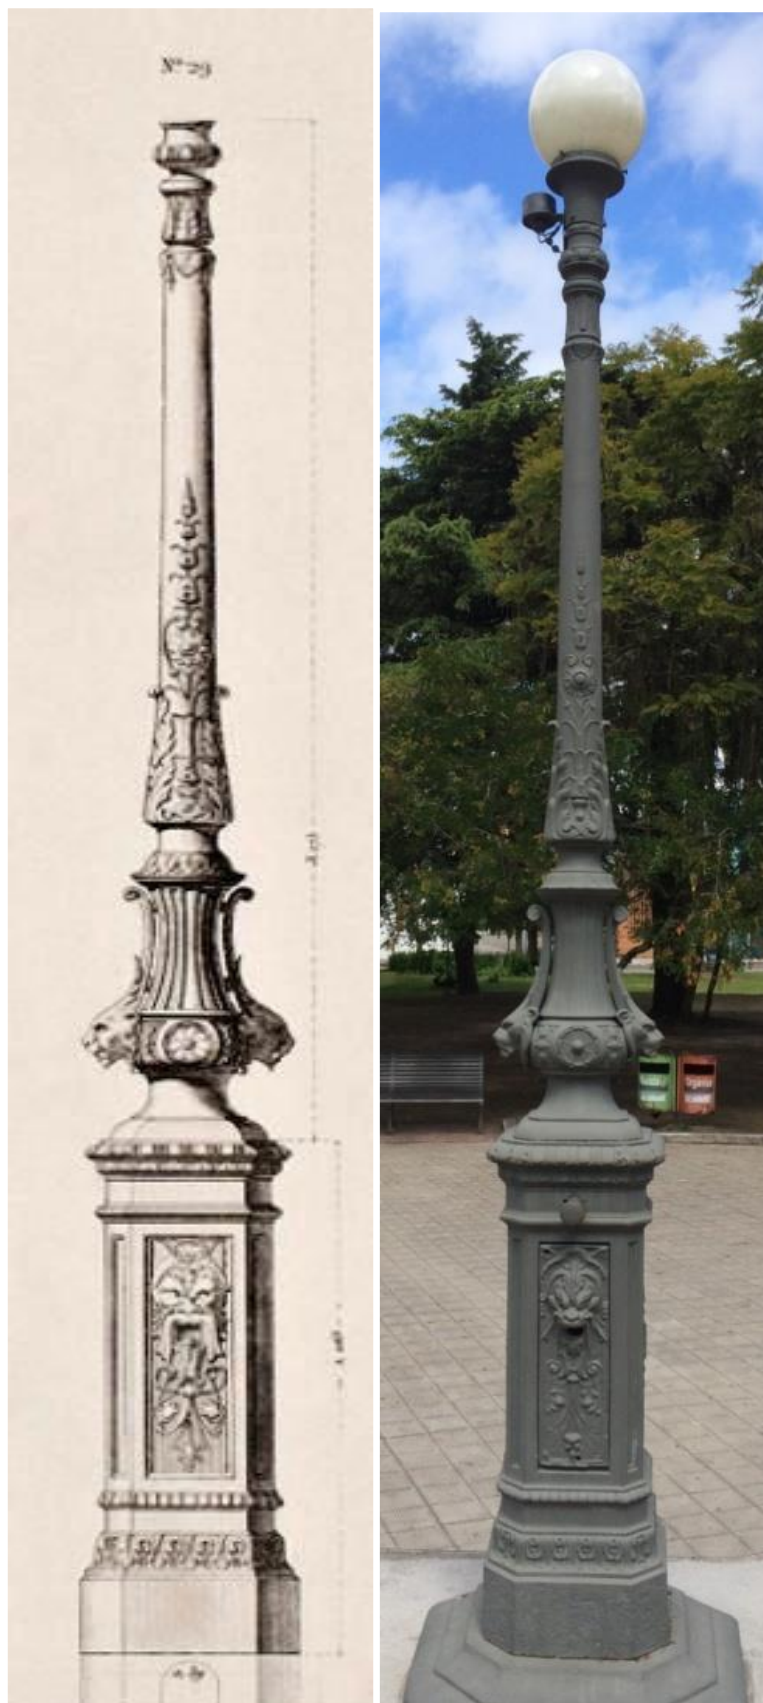
Figura 26: Imagens do catálogo Durenne (à esquerda) e do poste do Chafariz das Nereidas (à direita).

Produzidos pela empresa francesa *Fundição Durenne*, conforme catálogo 1868/PL159 (Figura 26), esses postes em ferro fundido possuem altura de 330 cm (considerando somente a estrutura metálica). São divididos em três partes, com encaixes: fuste, pedestal e luminária; além da base de alvenaria para fixação das peças. Sua estrutura é oca com espessura variável (em relação às regiões visíveis) entre seis e onze milímetros. As partes são unidas por encaixe e fixadas com pinos e parafusos, variando de poste para poste.

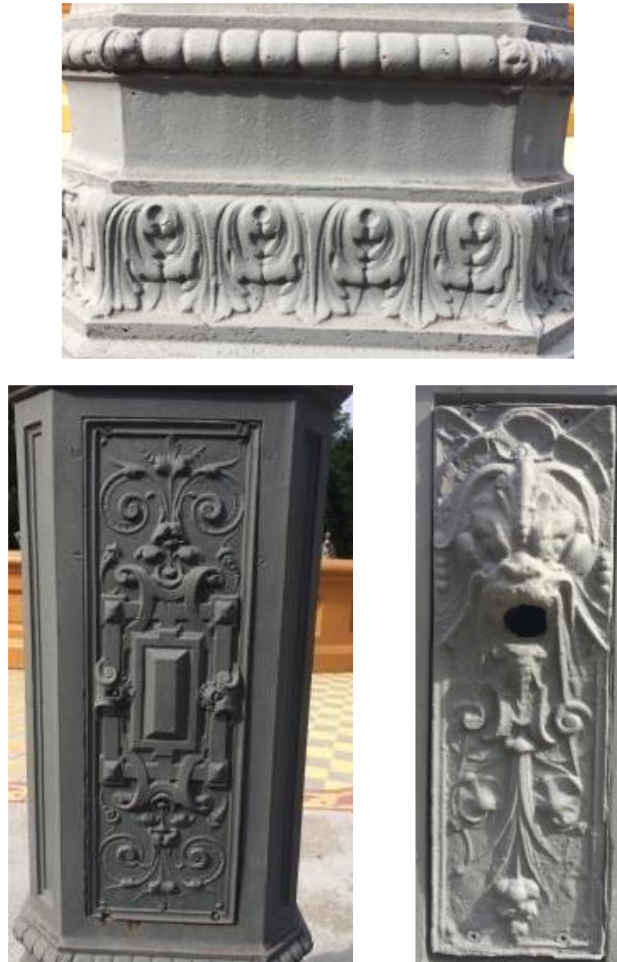
Figura 27: Imagens mostrando a extremidade inferior do pedestal (imagem superior), a decoração repetida em três dos lados (imagem inferior à esquerda) e a face frontal (imagem inferior à direita).

Para discussão de sua decoração, que se apresenta em todos os lados dos postes, adotou-se como “frente” a face voltada para o chafariz das Nereidas. Neste sentido, o pedestal tem planta quadrada com cantos chanfrados, e na extremidade inferior se desenvolve um friso com folhas de acanto (**Figura 27**, imagem superior). Dois desses lados, frente e fundo, são móveis e aparafusados na estrutura. A ornamentação é em relevo e conjuga figuras geométricas e orgânicas, que se repetem em três faces (**Figura 27**, imagem inferior à esquerda) – linhas curvas que finalizam em volutas, apresentando rosáceas e elementos florais. Na face frontal se destaca a gárgula na forma de Delfim, com a boca aberta que se sobrepõe a um ramo com folhagens verticalizadas, que se finaliza em uma espécie de cacho de uvas (**Figura 27**, imagem inferior à direita). O motivo de Delfin (golfinho) é uma representação alegórica que costumeiramente acompanha ninfas, nereidas e tritões, assim como outros deuses gregos (MEYER, 1929).

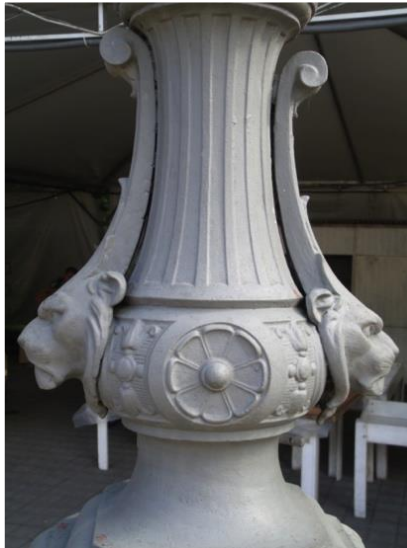
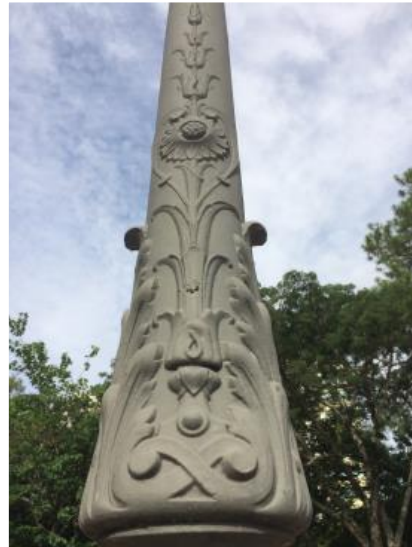
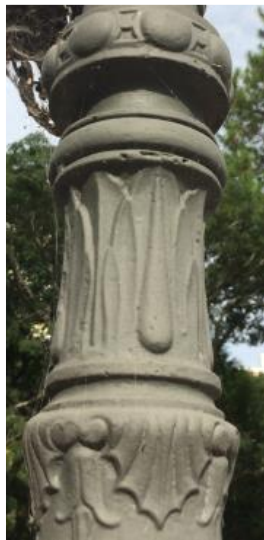
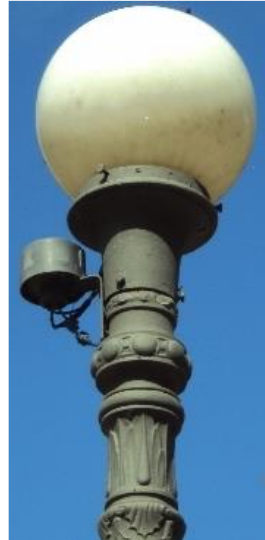
Figura 28: Imagens mostrando a decoração na primeira parte do fuste (imagem superior à esquerda), no seguimento da decoração central (imagem superior à direita), de arremates na porção superior (imagem inferior à esquerda) e de suporte para bojo (imagem inferior à direita).

O fuste é cilíndrico, alterna partes reentrantes e salientes (**Figura 28**). A primeira (convexa), se compõe por uma espécie de margarida, ladeada por flores de liz, que embasa um segmento côncavo enfeitado com caneluras (**Figura 28**, imagem superior à esquerda). Ainda nessa parte, duas cabeças de leões integram a decoração dispostas lateralmente. Na parte restante do corpo da coluna percebe-se grandes folhagens e uma sequência vertical e decrescente de pequenas flores, interrompida por um grande girassol (**Figura 28**, imagem superior à direita). Uma nova seção é enfeitada também com acanto, dispostas no sentido vertical e arrematada por novo friso com esferas (**Figura 28**, imagem inferior à esquerda). Finaliza-se o poste com suporte para o bojo em forma concava e lisa (**Figura 28**, imagem inferior à direita).

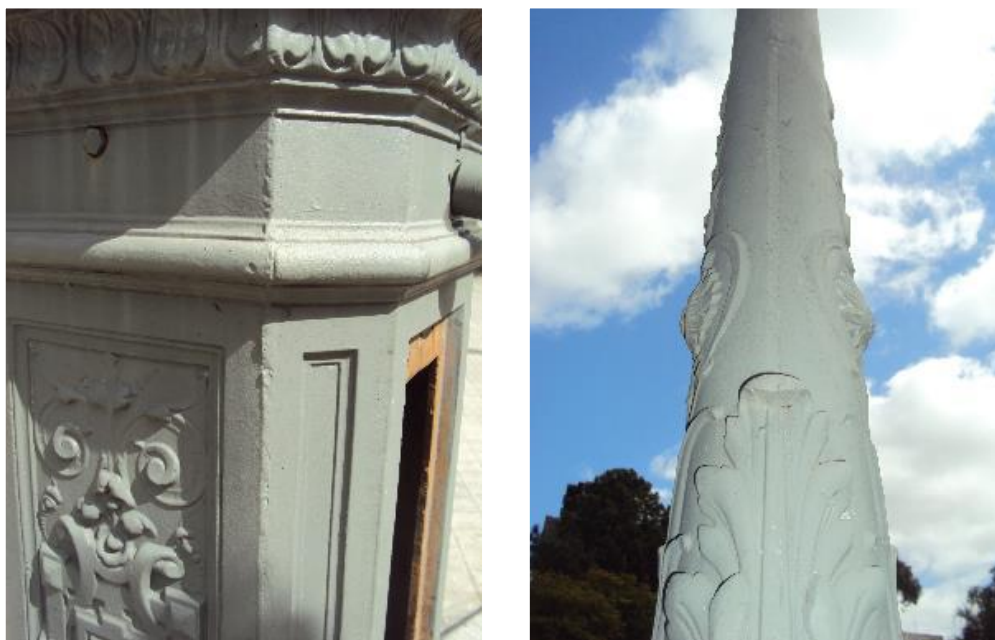
Figura 37: Imagens mostrando marcas verticais salientes.

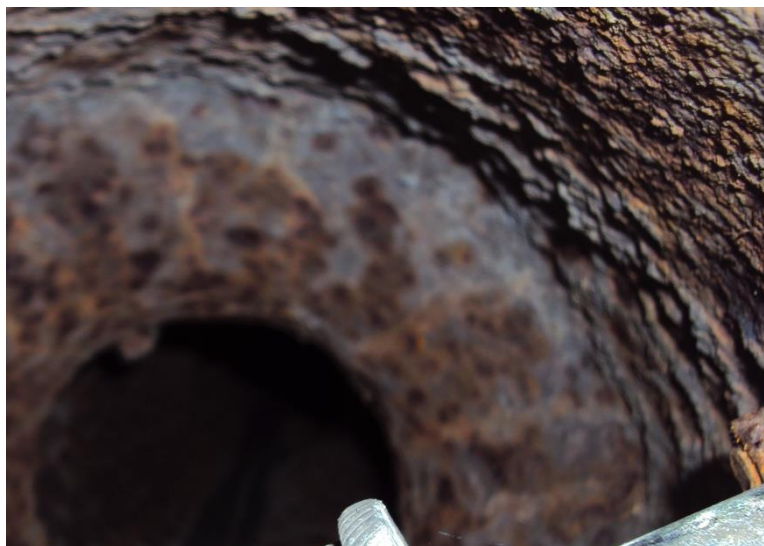
Figura 38: Interior de poste com textura granular.

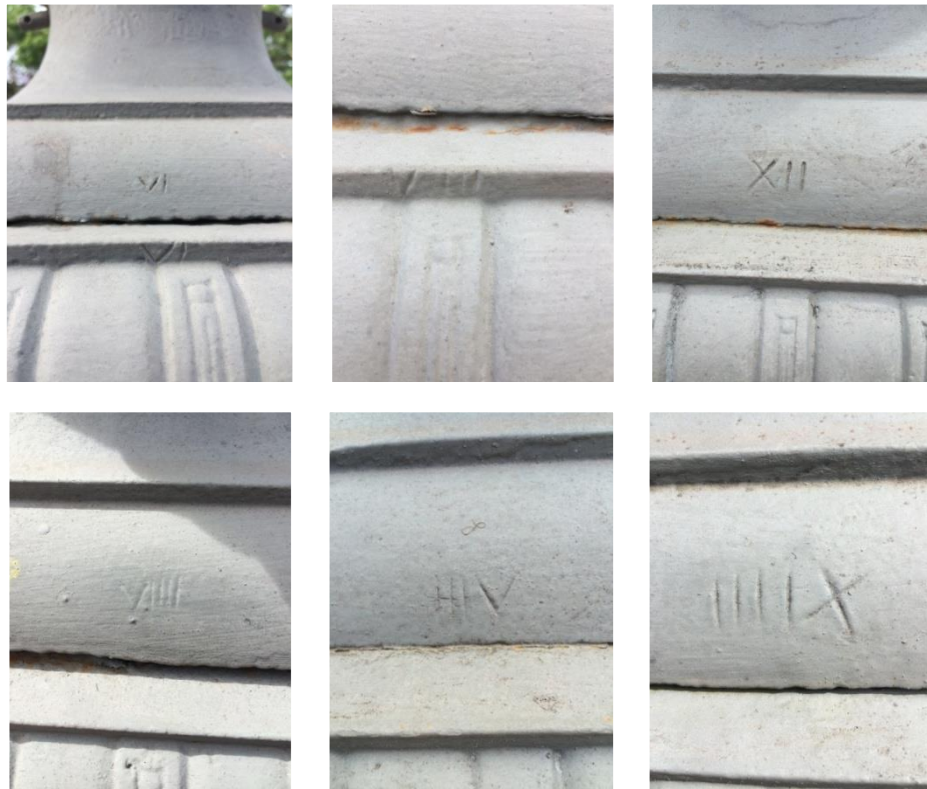
Figura 39: Marcas individuais usadas provavelmente para montagem dos postes.

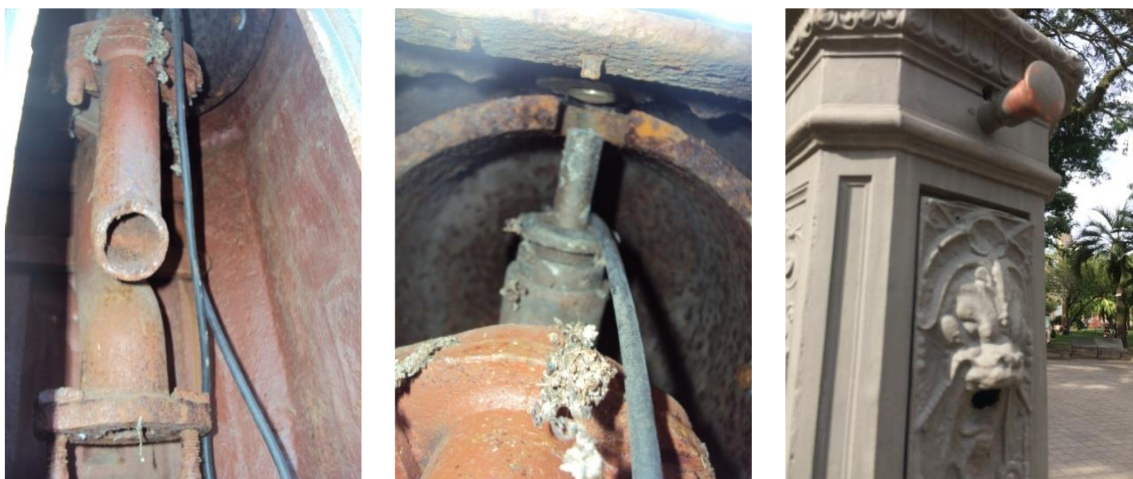
Figura 41: Restos do sistema hidráulico presentes nos postes do Chafariz As Nereidas: encanamento (à esquerda), válvula de liberação (ao centro) e mecanismo de acionamento (à direita).

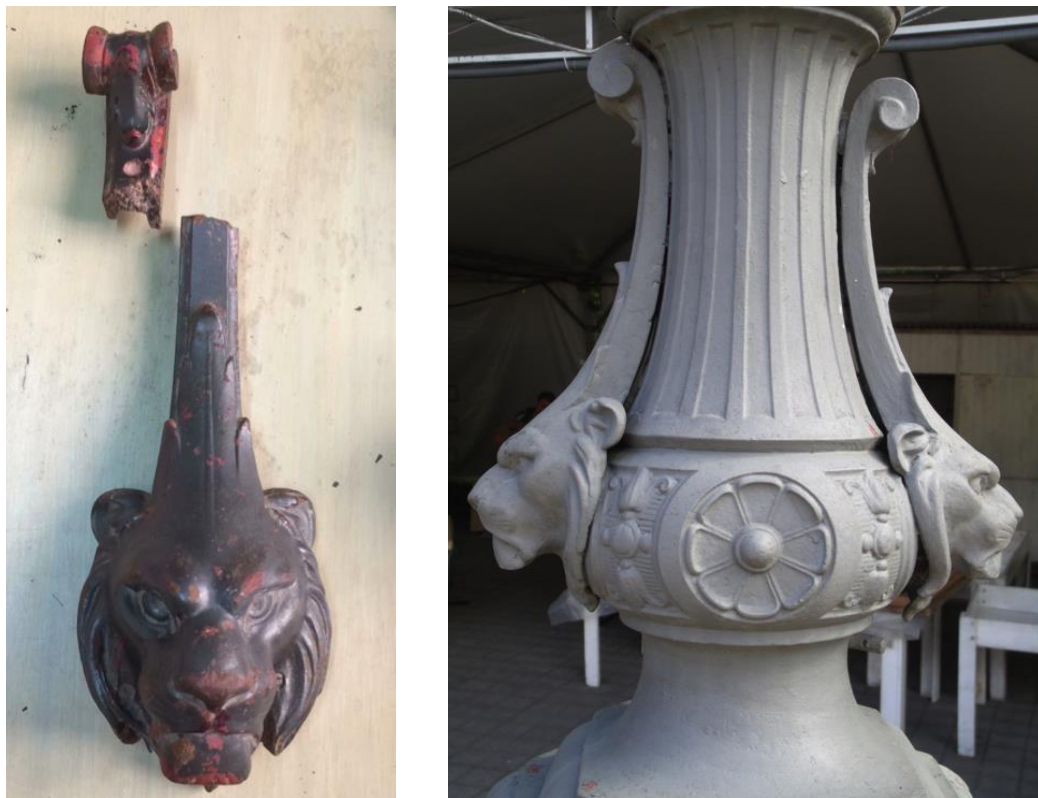
Figura 42: Imagem do leão fraturado (à esquerda) e a diferença de tamanho encontrada entre os leões originais (maiores) e os substitutos (à direita).

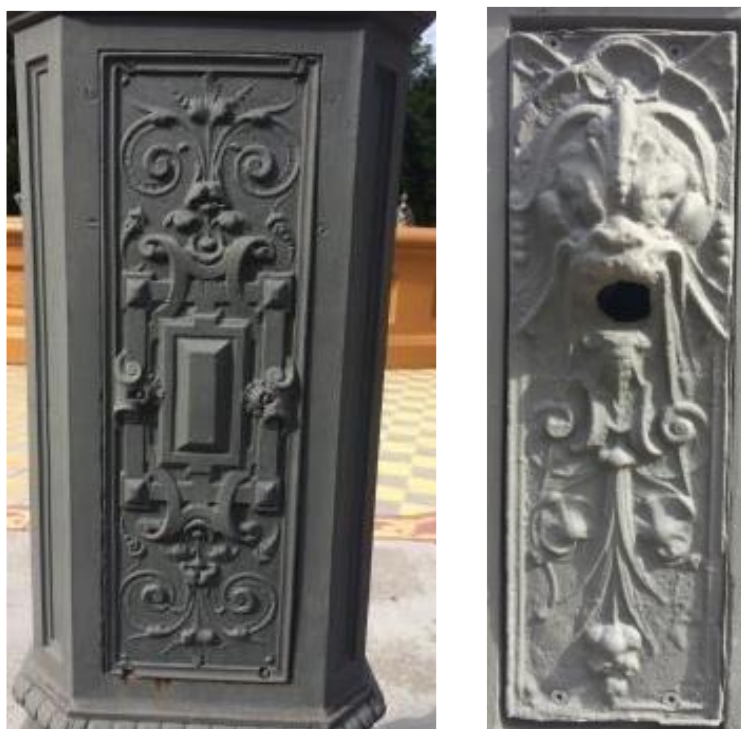
Figura 44: Imagens mostrando variação de textura e de tamanho entre a tampa frontal com gárgula e a tampa traseira do poste.

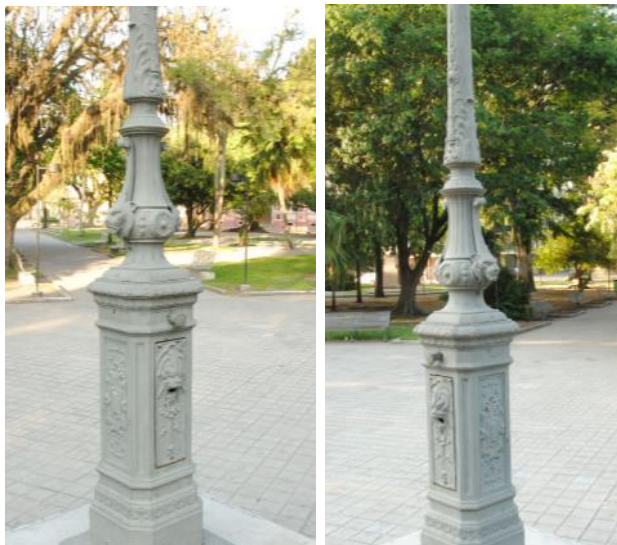
## FICHA PEL/16-0001-A

| LUMINÁRIA | | Localização: |
|---|---|---|
| <b>ESTADO DE CONSERVAÇÃO</b><br>BOM, restaurado recentemente, mas com camada pigmentação cinza descascando. | | |

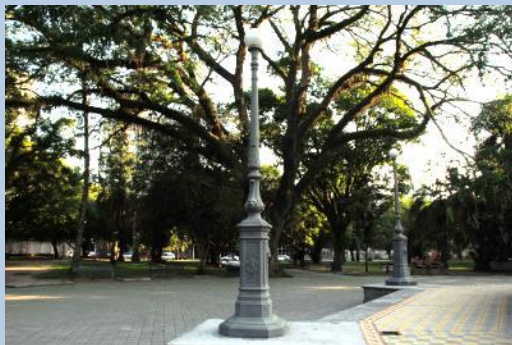
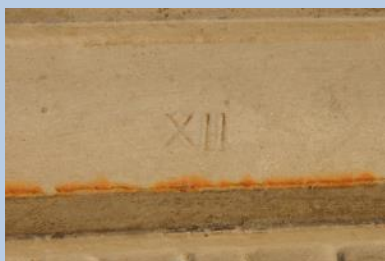
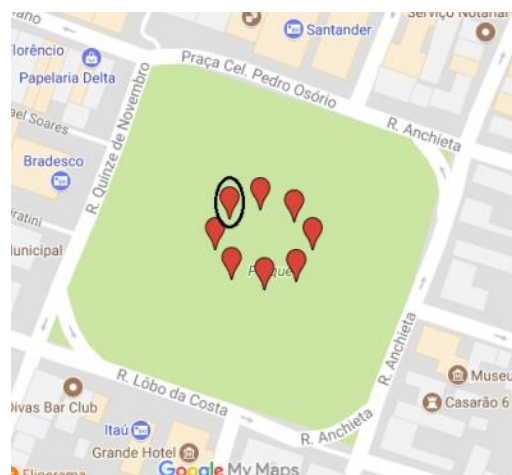
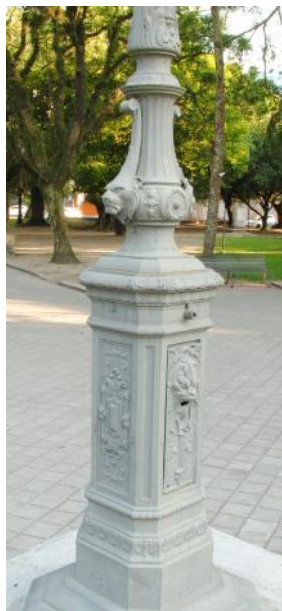
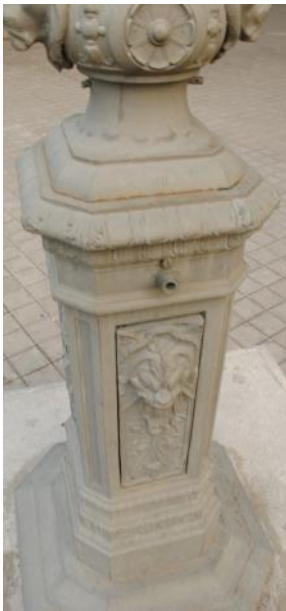
## FICHA PEL/16-0001-G

BOM, restaurado recentemente, mas sem o botão de acionamento hidráulico e sinais de corrosão e desgaste na camada de pigmentação cinza.

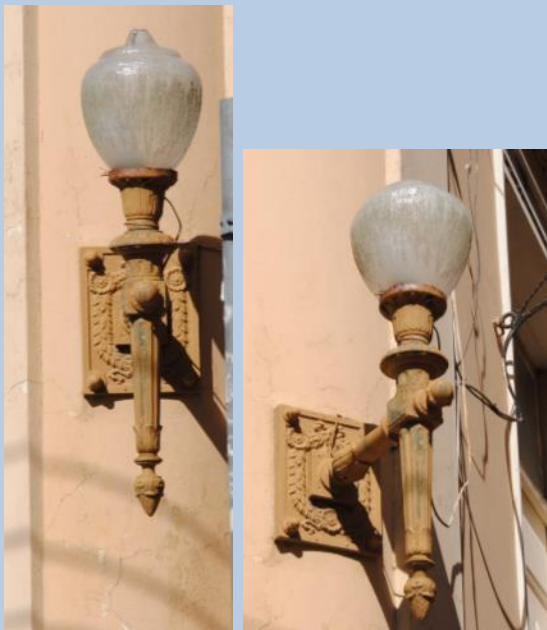
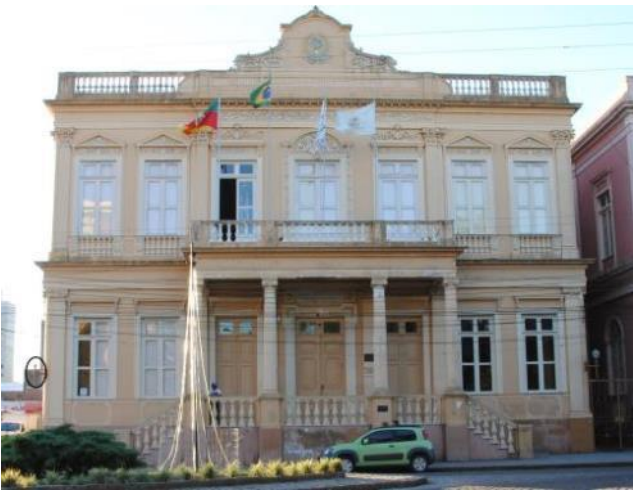
## FICHA PEL/16-0002-1A

<table><tr> <td colspan="2"><b>QUANTIDADE:</b> Duas luminárias.</td> </tr><tr> <td colspan="2"> <b>ESTADO DE CONSERVAÇÃO</b><br/>           Bom, com sinais de corrosão.         </td> </tr></table>

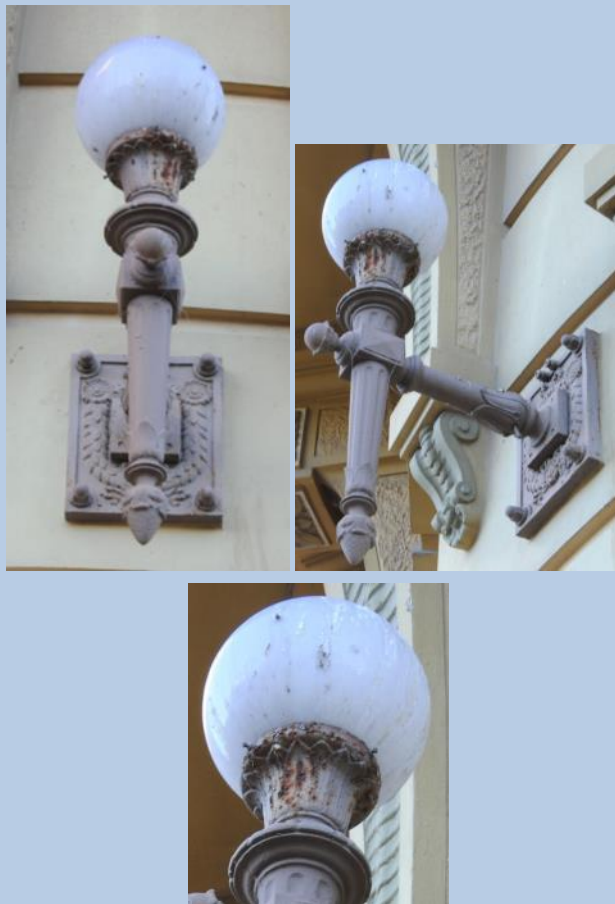
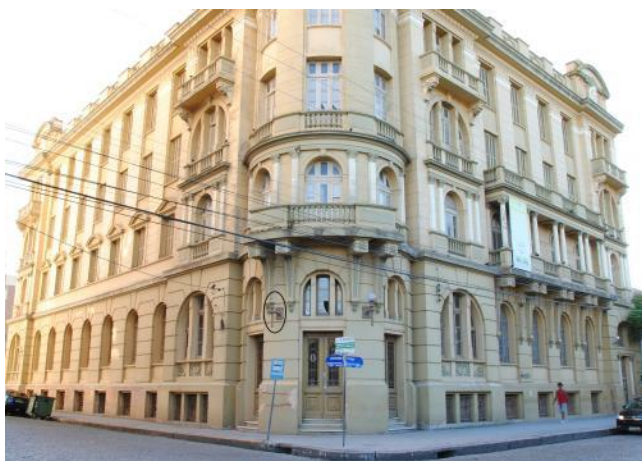
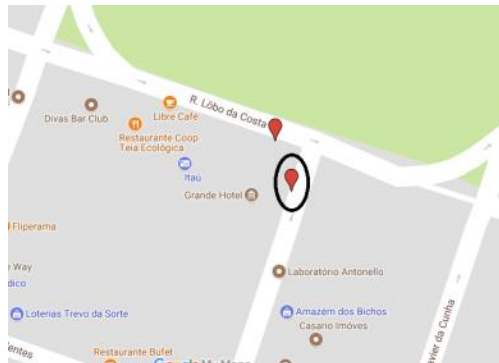
## FICHA PEL/16-0002-5A

Regular, com sujidades e apresenta marcas de corrosão. Necessita restauração.

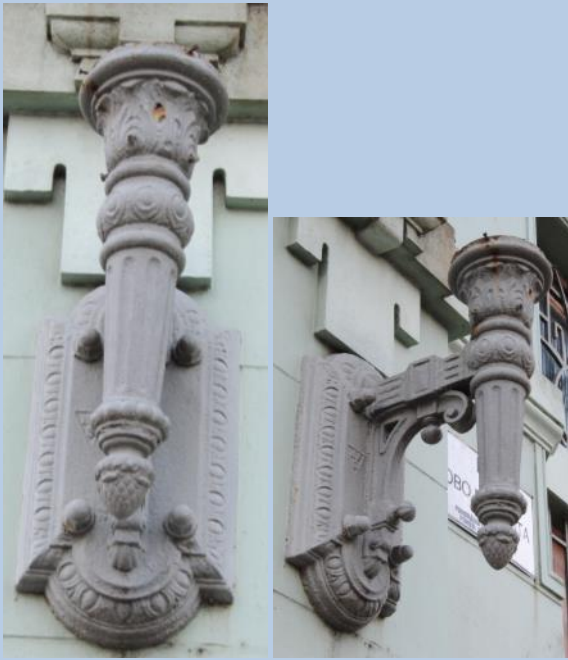
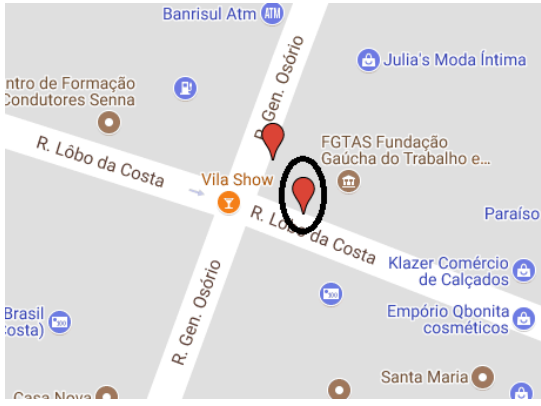
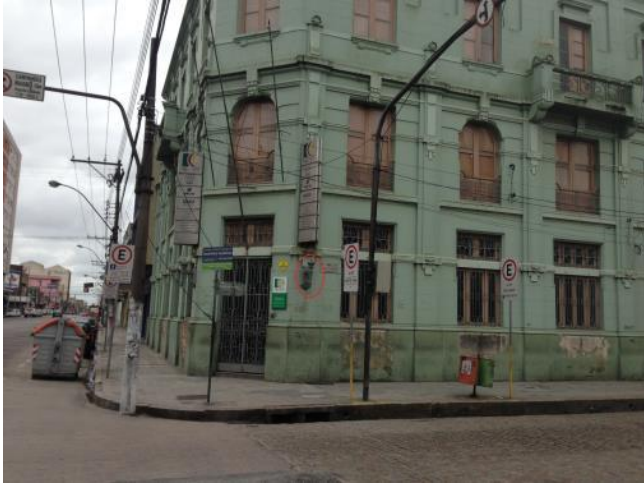
## FICHA PEL/16-0003-3A

<p><b>ESTADO DE CONSERVAÇÃO:</b><br/>Regular, com sujidades e apresenta marcas de corrosão. Necessita restauração.</p> | Sim, cinza | <b>CAMADA PICTÓRICA</b> | Sim | <b>EM USO</b> | Sim | <b>ATRAÇÃO ELETROMAGNÉTICA</b> | Sim | <b>PRESERVA CARACTERÍSTICAS FORMAIS</b> |
| Sim, cinza | <b>CAMADA PICTÓRICA</b> | | | | | | | | |
| Sim | <b>EM USO</b> | | | | | | | | |
| Sim | <b>ATRAÇÃO ELETROMAGNÉTICA</b> | | | | | | | | |
| Sim | <b>PRESERVA CARACTERÍSTICAS FORMAIS</b> | | | | | | | | |

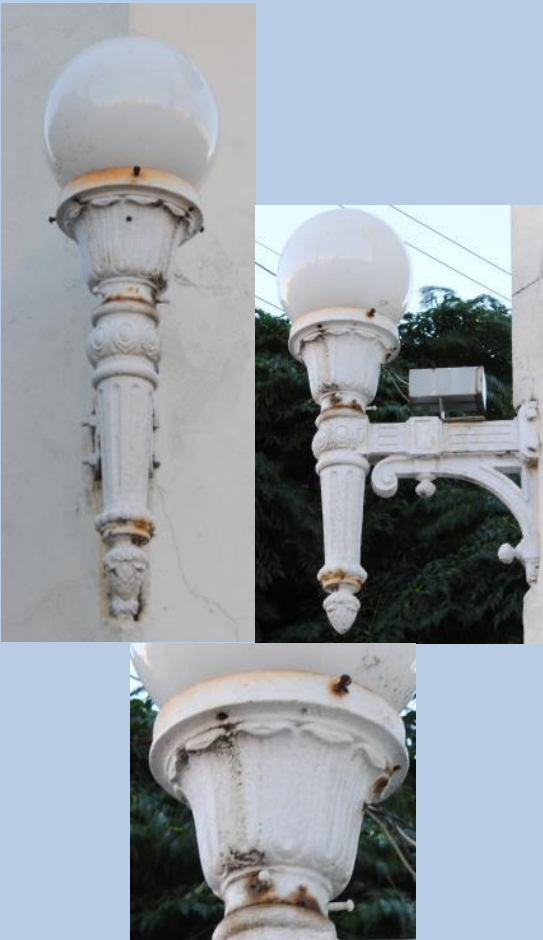
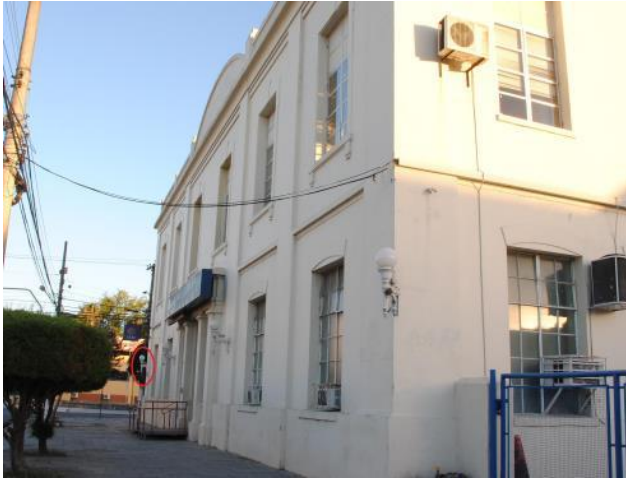
## FICHA PEL/16-0004-2A

<p><b>ESTADO DE CONSERVAÇÃO:</b><br/>Regular, com sujidades e apresenta marcas de corrosão.Necessita restauração.</p> | Sim, branca | <b>CAMADA PICTÓRICA</b> | Sim | <b>EM USO</b> | Sim | <b>ATRAÇÃO ELETROMAGNÉTICA</b> | Sim | <b>PRESERVA CARACTERÍSTICAS FORMAIS</b> |
| Sim, branca | <b>CAMADA PICTÓRICA</b> | | | | | | | | |
| Sim | <b>EM USO</b> | | | | | | | | |
| Sim | <b>ATRAÇÃO ELETROMAGNÉTICA</b> | | | | | | | | |
| Sim | <b>PRESERVA CARACTERÍSTICAS FORMAIS</b> | | | | | | | | |

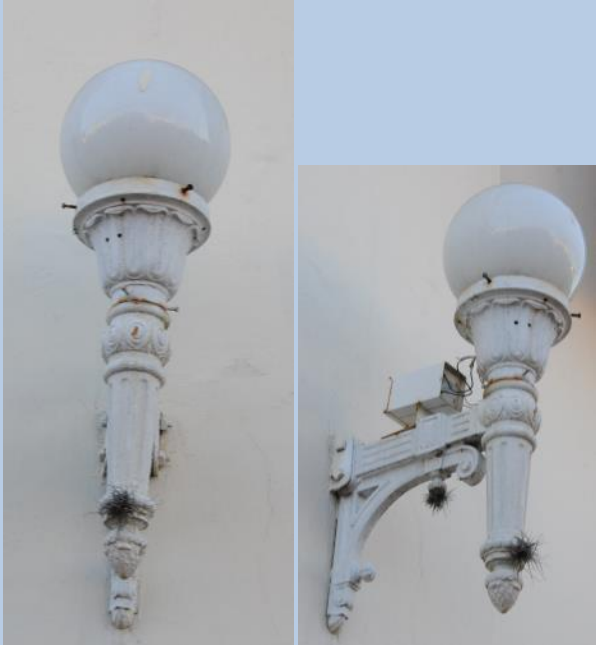
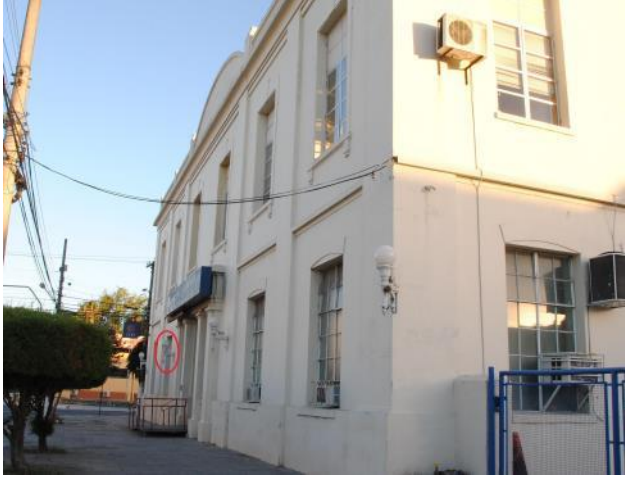
## FICHA PEL/16-0004-2B

<p><b>ESTADO DE CONSERVAÇÃO:</b><br/>Regular, com sujidades e apresenta marcas de corrosão e cobertura vegetal. Necessita restauração.</p> | Sim, branca | <b>CAMADA PICTÓRICA</b> | Sim | <b>EM USO</b> | Sim | <b>ATRAÇÃO ELETROMAGNÉTICA</b> | Sim | <b>PRESERVA CARACTERÍSTICAS FORMAIS</b> |
| Sim, branca | <b>CAMADA PICTÓRICA</b> | | | | | | | | |
| Sim | <b>EM USO</b> | | | | | | | | |
| Sim | <b>ATRAÇÃO ELETROMAGNÉTICA</b> | | | | | | | | |
| Sim | <b>PRESERVA CARACTERÍSTICAS FORMAIS</b> | | | | | | | | |

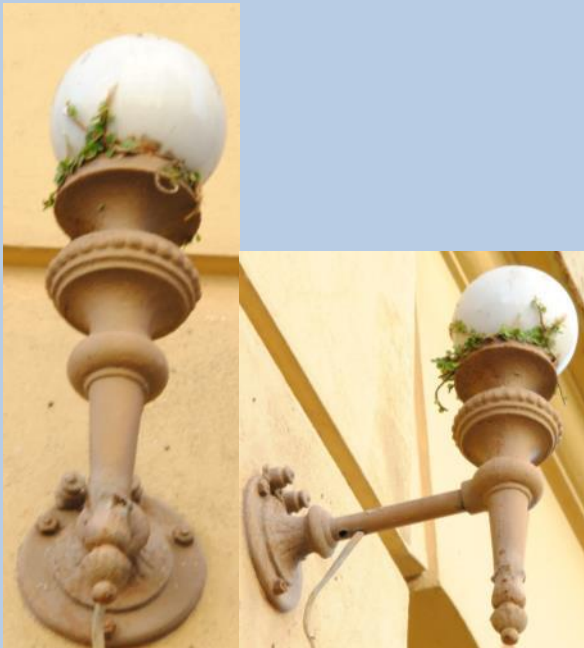
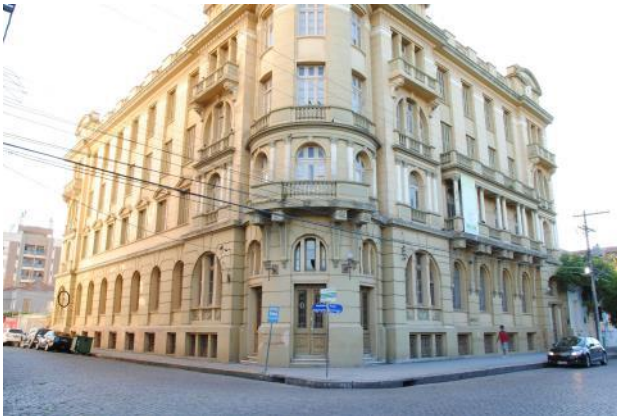
## FICHA PEL/16-0006A

<table><tr> <td colspan="2"><b>QUANTIDADE:</b> Uma luminária.</td> </tr><tr> <td colspan="2"> <p style="text-align: center;"><b>ESTADO DE CONSERVAÇÃO</b></p> <p>Regular, com sujidades e apresenta marcas de corrosão e de cobertura vegetal. Necessita restauração.</p> </td> </tr></table>

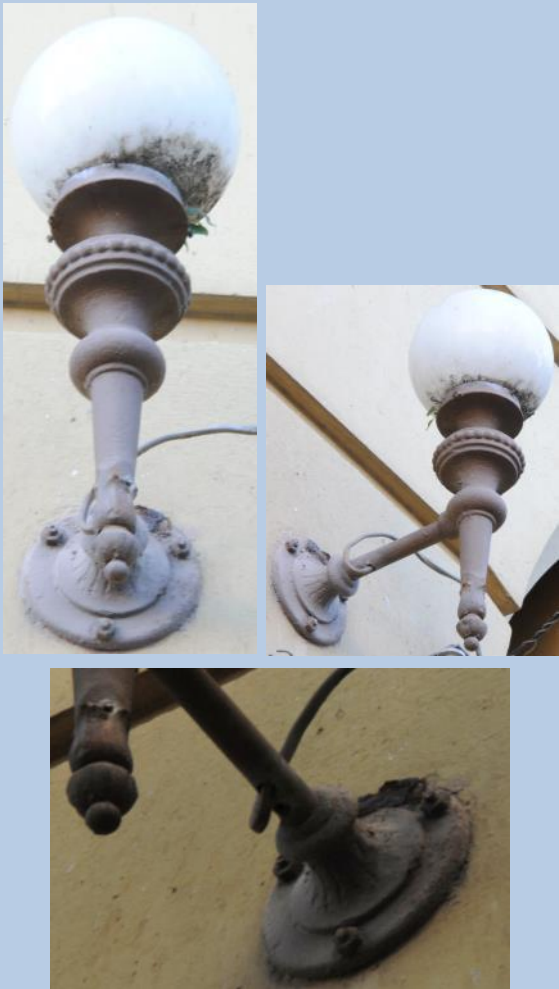
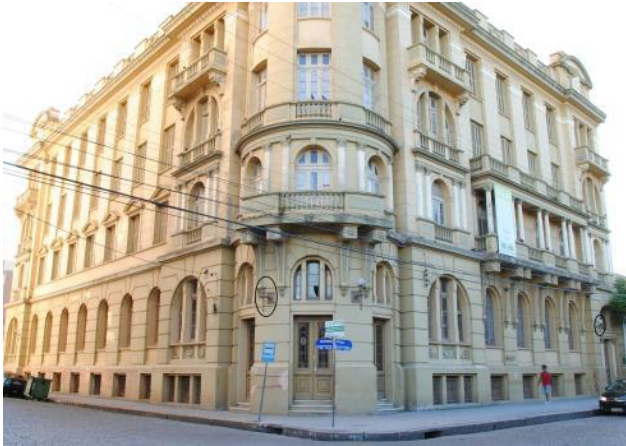
## FICHA PEL/16-0006B

<table><tr> <td colspan="2"><b>QUANTIDADE:</b> Uma luminária.</td> </tr><tr> <td colspan="2"> <p style="text-align: center;"><b>ESTADO DE CONSERVAÇÃO</b></p> <p>Regular, com sujidades e apresenta marcas de corrosão e de cobertura vegetal. Necessita restauração.</p> </td> </tr></table>
