**ANÁLISE DE FALHA EM ROLETE RECRAVADOR SUJEITO A SOLICITAÇÕES
SIMULTÂNEAS DE CORROSÃO E DESGASTE**

Dissertação entregue ao Programa de Pós-Graduação em Ciência e Engenharia de Materiais da Universidade Federal de Pelotas como parte dos requisitos necessários para obtenção do grau de Mestre em Engenharia dos Materiais.

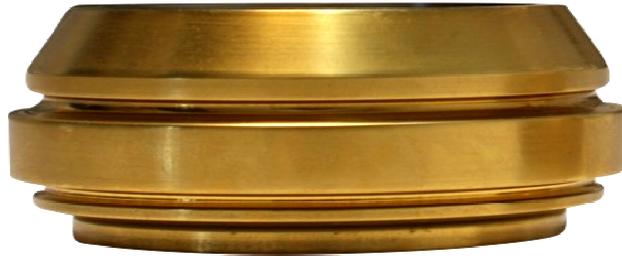
Figura 1: Rolete recravador.

A indústria de alimentos enlatados, tem procurado alternativas de materiais para a fabricação dos roletes das recravadoras de latas. Os roletes, figura 1, são componentes mecânicos utilizados para o fechamento de embalagens metálicas, em específico no processo de "união" de uma lata com a tampa. Portanto, são

elementos sujeitos à ação de desgaste, devido ao deslizamento destes na borda da lata. Uma proposta consiste em utilizar roletes fabricados com aço inoxidável martensítico 440C. Essa escolha foi feita pelas características do material, no que tange às propriedades mecânicas de dureza, resistência ao desgaste e resistência à corrosão.

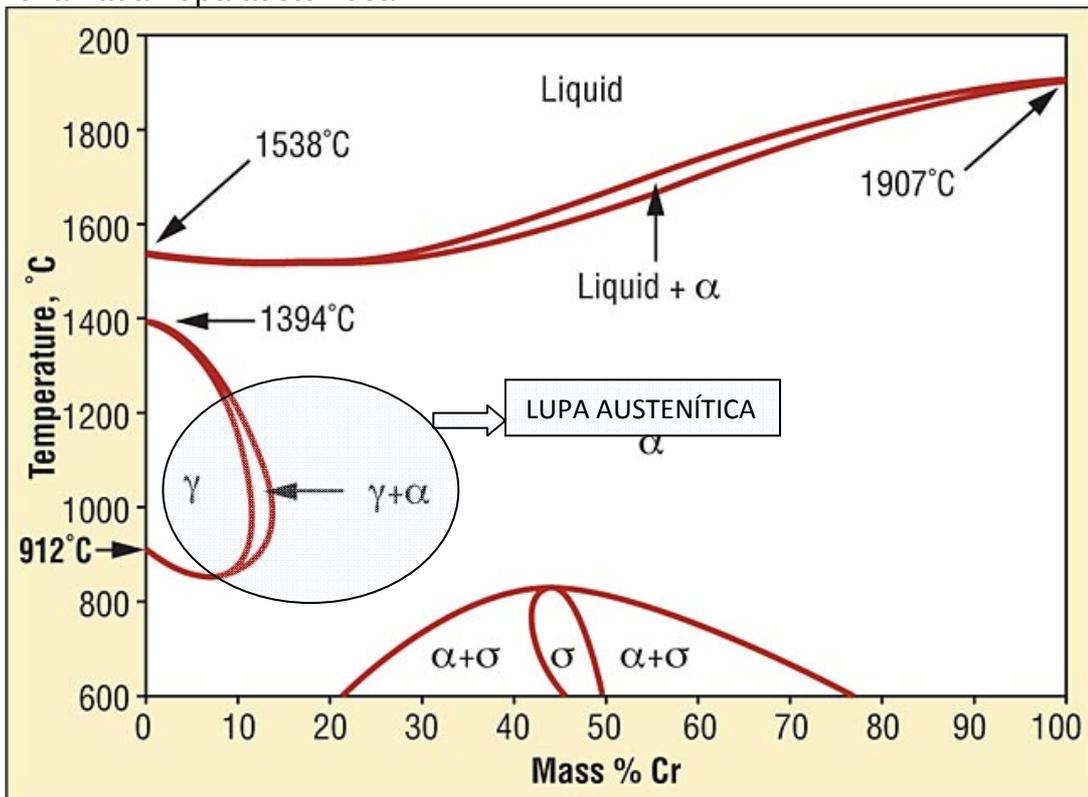
A figura 3, representa o diagrama Ferro-Cromo válido para aços inoxidáveis martensíticos. Estes devem ser aquecidos até a temperatura de austenitização – a partir de 980°C – a uma taxa de aquecimento lento, ou pré-aquecimento até chegar na temperatura adequada ao processo. É recomendado, para evitar trincas nas classes altas de carbono (por exemplo, 440C), o pré-aquecimento a 790°C, seguido por aquecimento até à temperatura de austenitização. O resfriamento deve ser feito ao ar ou em banho de óleo, a partir da temperatura de austenitização. O revenimento, deve ser feito assim que as peças estiverem à temperatura ambiente. Para temperaturas de revenido – acima 510°C – é necessário um resfriamento rápido até temperaturas abaixo de 400°C para evitar fragilização do grão, que ocorre até 475°C (HERRING, 2012).

Figura 3: Diagrama de fases Ferro-Cromo, com destaque para a região chamada "lupa austenítica".

O carbono, no diagrama ferro-cromo, apresentado na figura 3, altera o limite da "lupa austenítica", figura 4. Maiores concentrações de cromo aumentam o campo da fase α (ferrita)+ γ (austenita) e forma carbeto especiais, fato este que, do ponto de vista da resistência à corrosão, é prejudicial, uma vez que o carbono reage com o

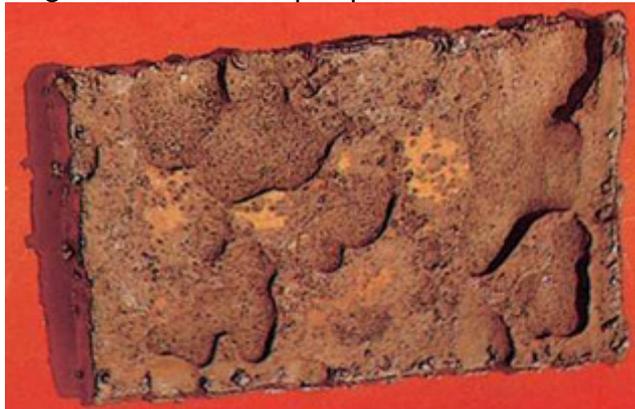
Figura 7: Corrosão por placas.

CORROSÃO POR PLACAS: a figura 7 refere-se a um material com corrosão por placas, no qual se observa a formação de placas que se desprendem progressivamente. É comum em metais que formam películas inicialmente protetoras, mas que, ao se tornarem espessas, fraturam e perdem aderência, expondo o metal a novo ataque (NUNES, 2007).

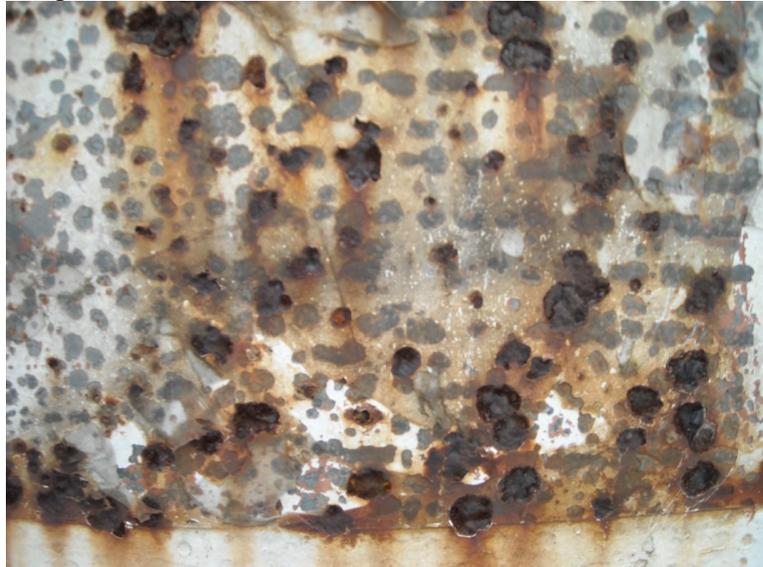
Figura 8: Corrosão alveolar.

CORROSÃO ALVEOLAR: é exemplificada na figura 8. Seu processamento ocorre na superfície metálica, produzindo sulcos ou escavações semelhantes a

alvéolos. É uma corrosão de forma muito localizada, caracterizada por possuir profundidade maior do que o diâmetro, com fundo arredondado (MEDEIROS, 2014).

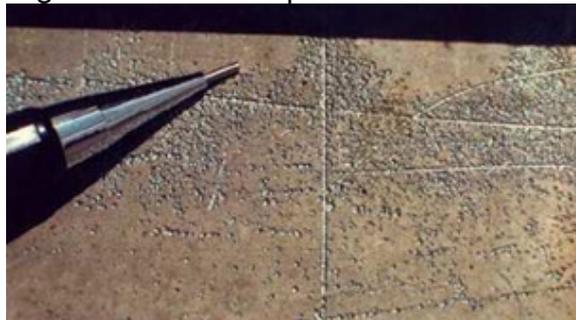
Figura 9: Corrosão puntiforme.

CORROSÃO PUNTIFORME OU POR PITE: é uma corrosão localizada que continua produzindo cavidades a partir da superfície. É um caso extremo, no qual áreas muito pequenas da superfície metálica são atacadas, enquanto a parte principal da superfície permanece não afetada. A formação de pites geralmente ocorre sobre metais que são cobertos com uma película muito fina, frequentemente invisível, aderente e protetora. Ou seja, ocorre em superfícies de magnésio, alumínio, titânio e aço inoxidável – materiais que desenvolvem película protetora. Apresentam o fundo em forma angulosa e profundidade geralmente maior que o seu diâmetro. A figura 9 apresenta um elemento de máquina com corrosão puntiforme (RAMANATHAN, 1988).

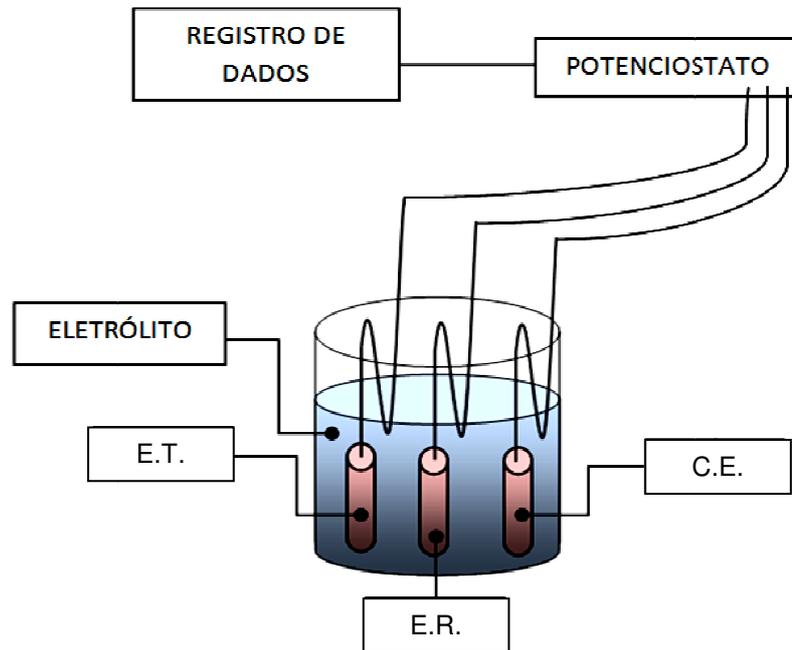
Figura 15: Representação esquemática do ensaio de polarização potenciodinâmico, onde: E.T., significa eletrodo de trabalho, C.E., contra eletrodo e E.R., eletrodo de referência.

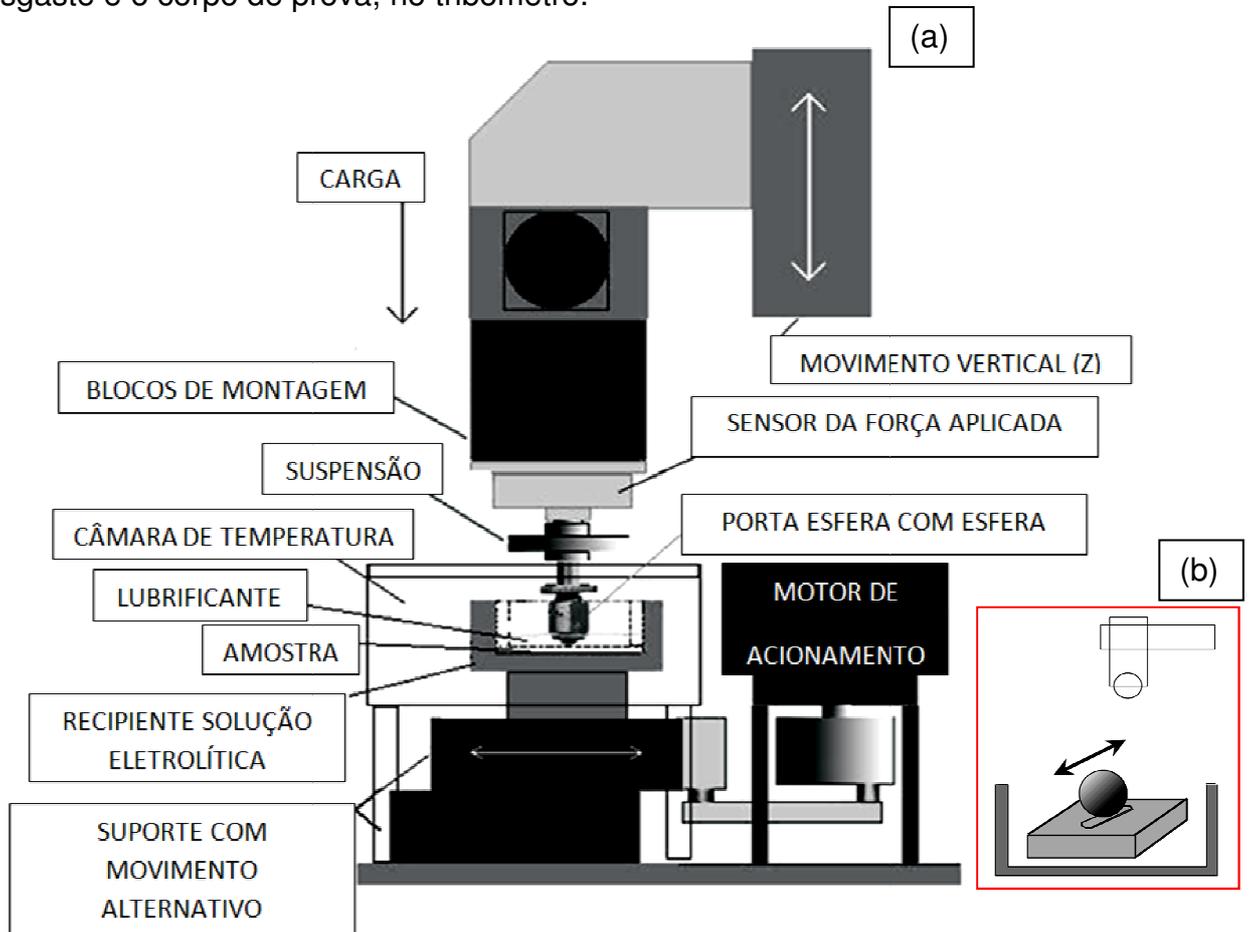
Figura 21: (a) Representação esquemática do ensaio de tribocorrosão de acordo com a norma ASTM g133-95(2002)e1. (b) Geometria de contato entre o elemento de desgaste e o corpo de prova, no tribômetro.

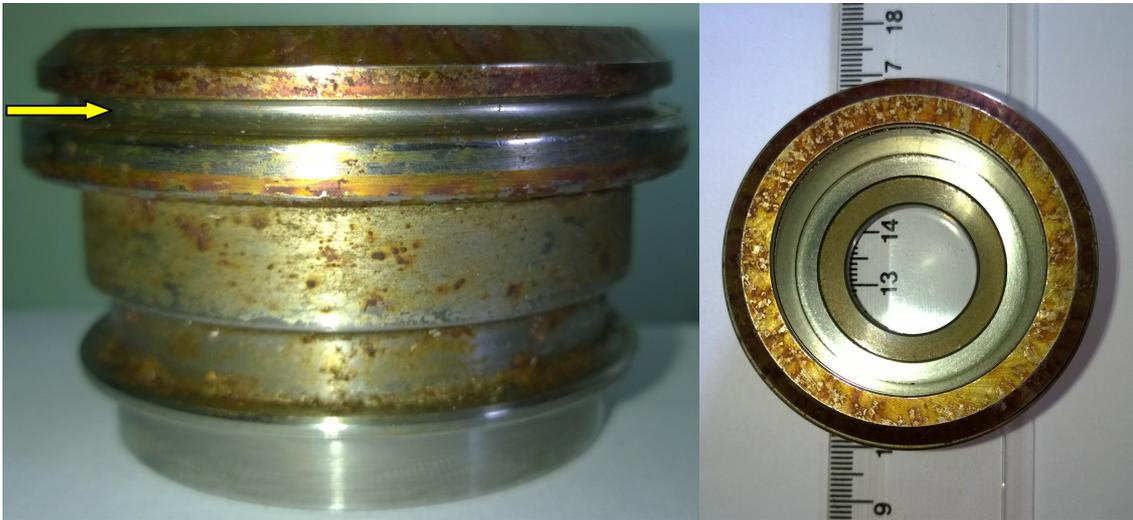
Figura 23: Fotos do rolete de recravação fornecido para estudo deste trabalho, retirado de serviço devido ao avançado processo de deterioração. A parte responsável pela recravação está indicada na seta em amarelo.

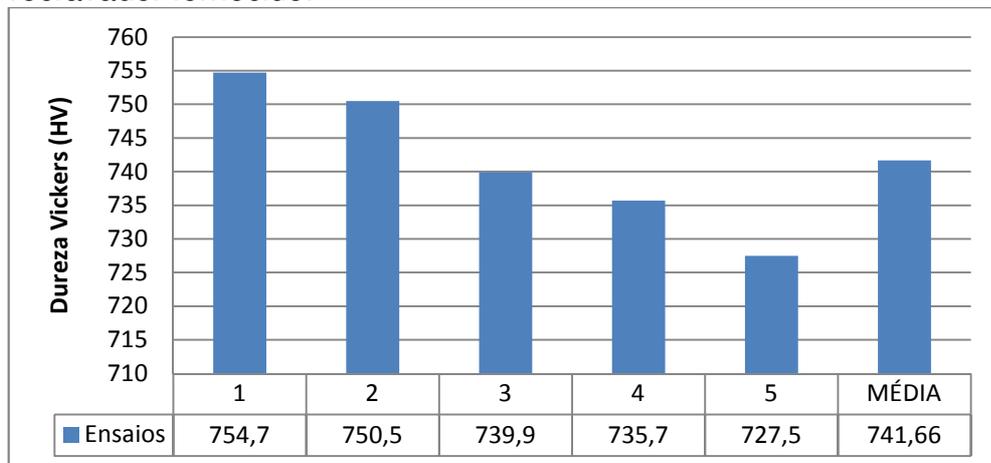
Figura 24: gráfico com os valores encontrados nos ensaios de dureza e valor médio da Dureza Vickers (HV) obtidos no rolete recravador fornecido.

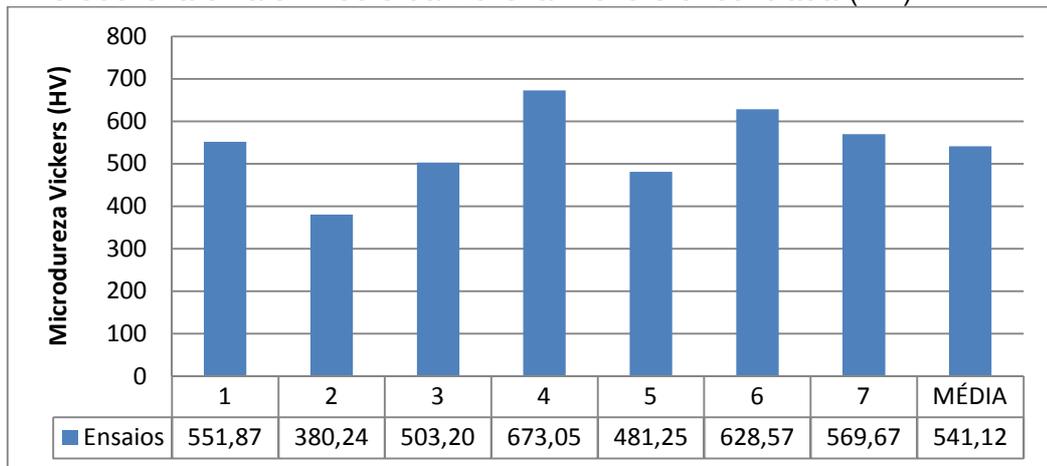
Figura 25: gráfico com os valores encontrados nos ensaios de microdureza e valor médio da Dureza Vickers encontrada (HV).

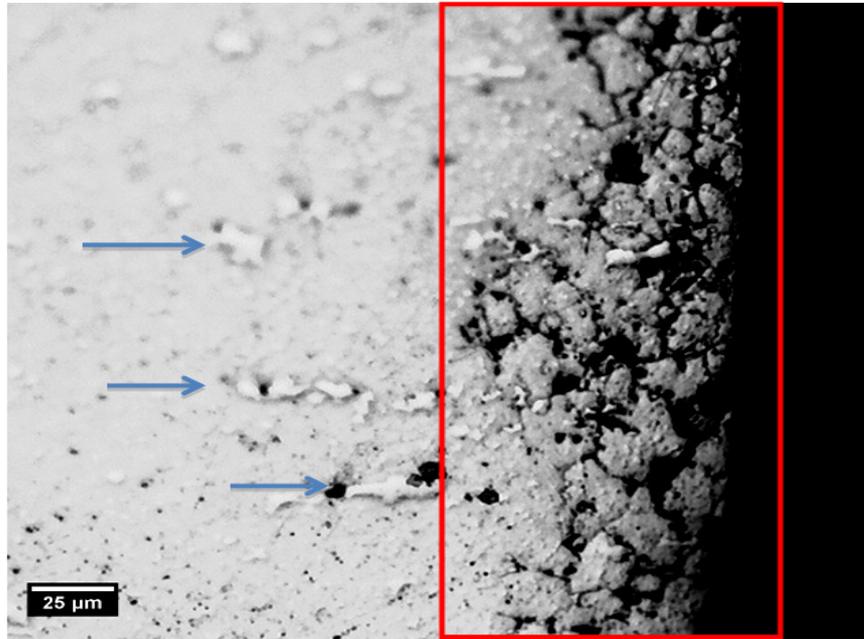
Figura 26: Micrografia obtida na região externa da peça, onde é possível observar a ocorrência de corrosão intergranular no material, destacado pelo quadrado vermelho. Precipitados de carbeto de cromo estão indicados pelas setas. Sem ataque.

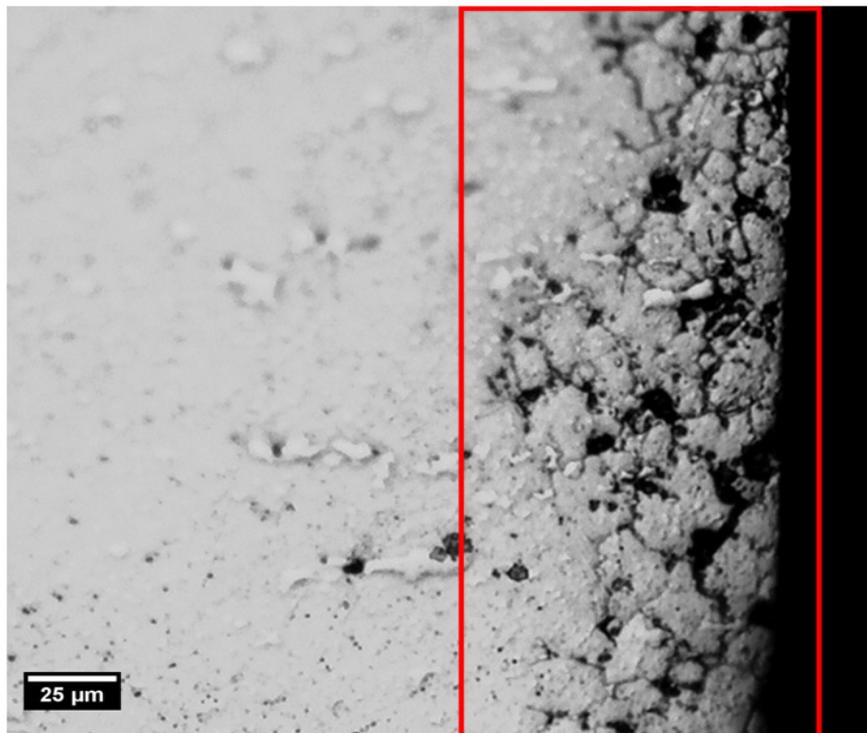
Figura 27: Micrografia obtida na região externa da peça, evidenciando a ocorrência de corrosão intergranular no material, destacado pelo quadrado vermelho. Sem ataque.

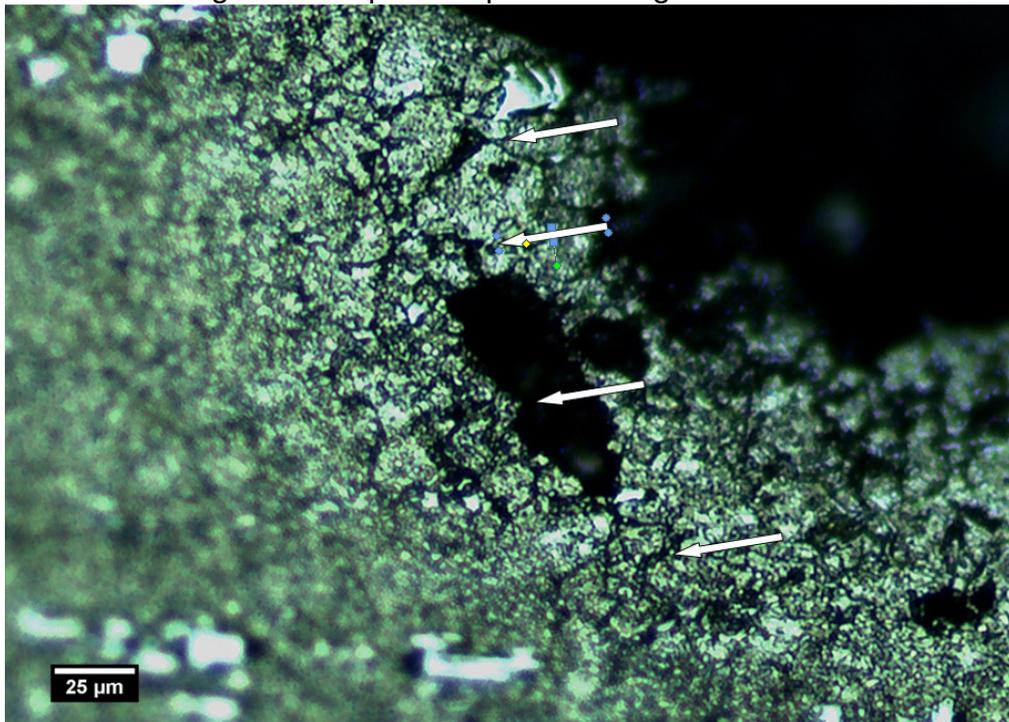
Figura 28: Micrografia obtida na região externa da peça, onde se observa a presença de trincas originadas provavelmente pela corrosão intergranular. Após ataque com reagente Villela.

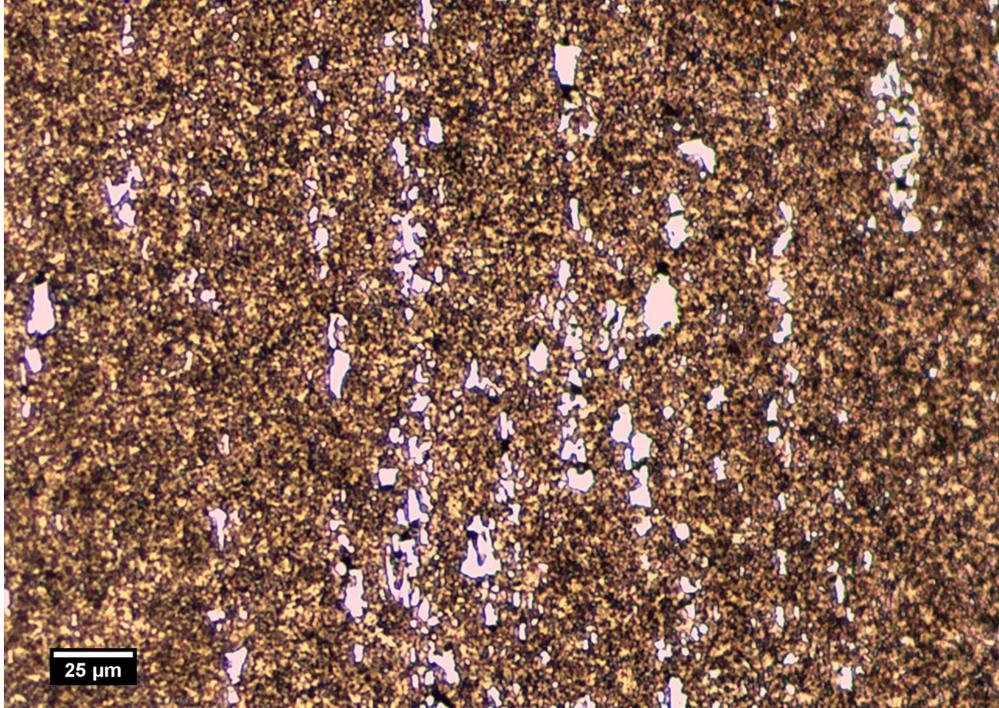
Figura 29: Micrografia obtida no núcleo da peça, mostrando a presença de grande partículas de carbeto precipitados (fases com coloração branca). Após ataque com reagente Villela.

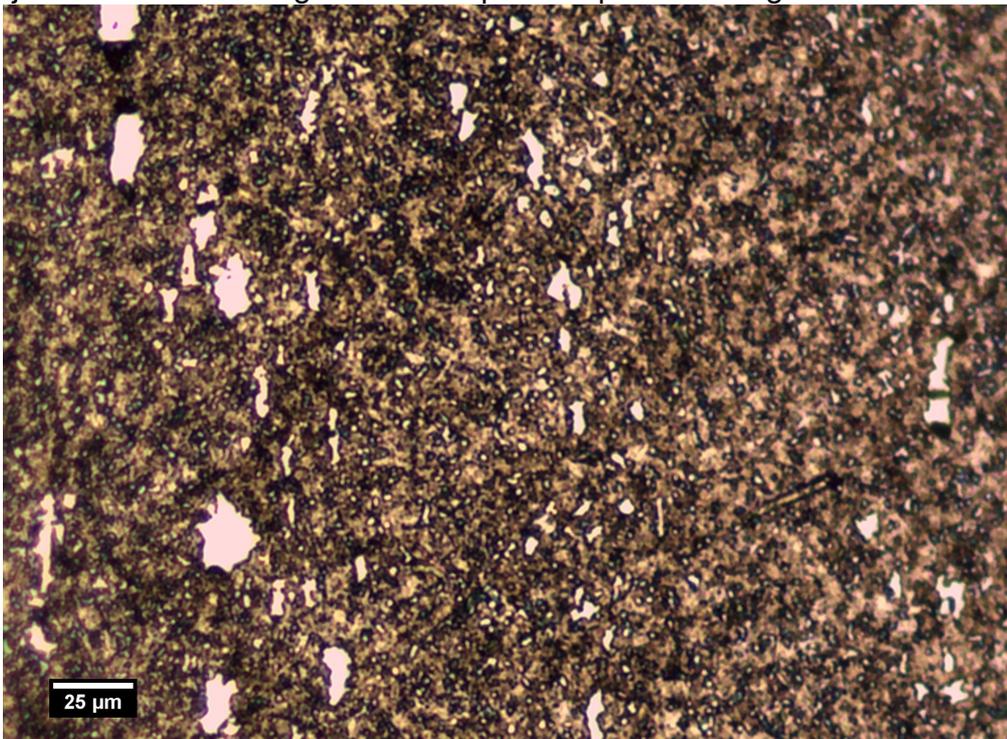
Figura 30: Micrografia obtida no núcleo da peça, onde se observa a presença de carbeto finos homogeneamente dispersos na matriz, junto com carbeto grosseiros. Após ataque com reagente Villela.

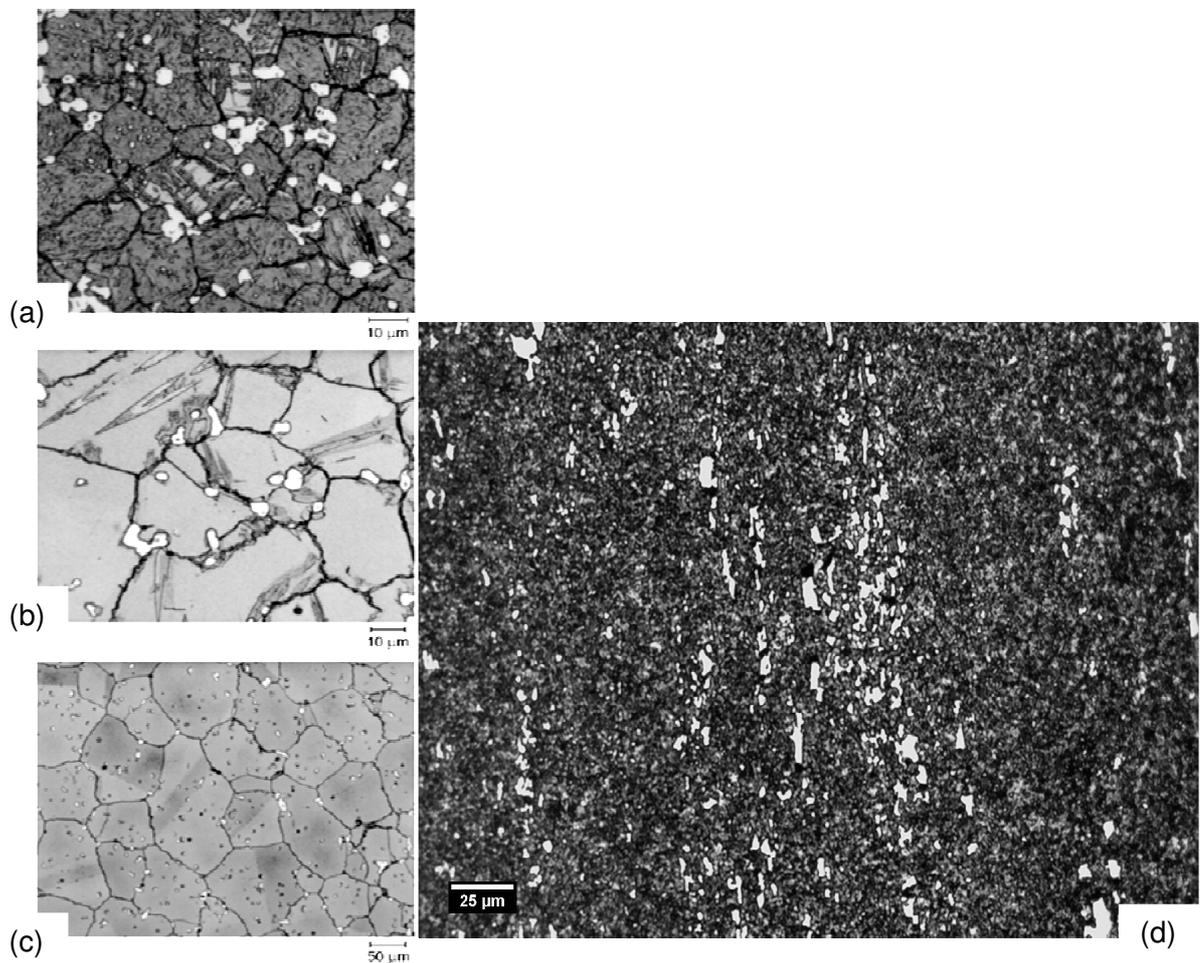
Figura 32(d): Microestrutura do rolete fornecido para análise.

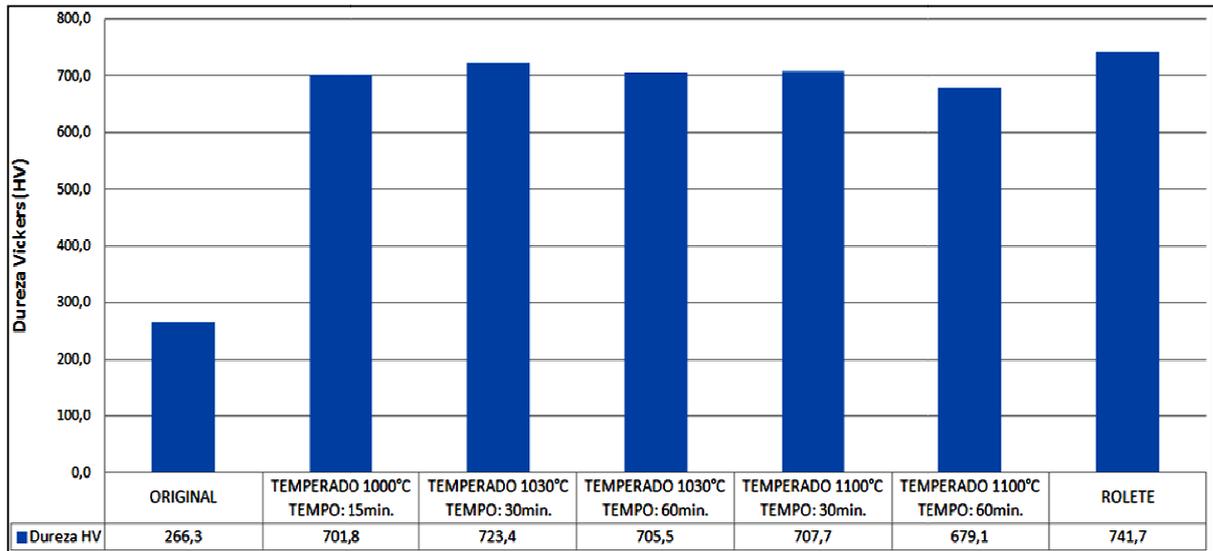
Figura 33: Dureza Vickers média dos corpos de prova submetidos à têmpera em temperatura e tempo diferentes, do material na condição fornecida originalmente e do rolete fornecido.

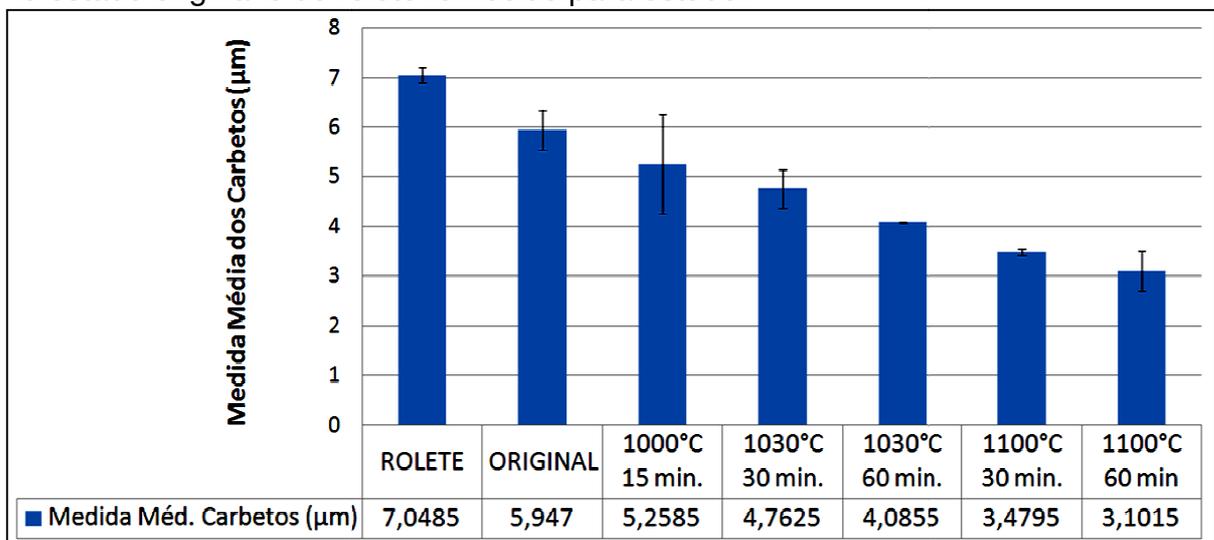
Figura 34: Gráfico com a medida média dos carbetos e valor de desvio padrão nos corpos de prova submetidos a têmpera com diferentes parâmetros, com o material no estado original e do rolete fornecido para estudo.

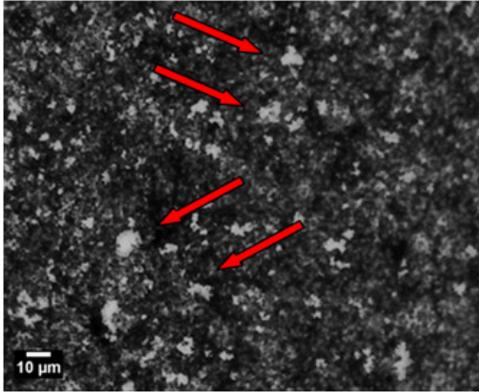
Figura 35 - Micrografia do corpo de prova no estado original. As setas destacam alguns carbeto de cromo. Ampliação de 200X. Após ataque com reagente Vilella. Fonte: Autor do trabalho, 2014.

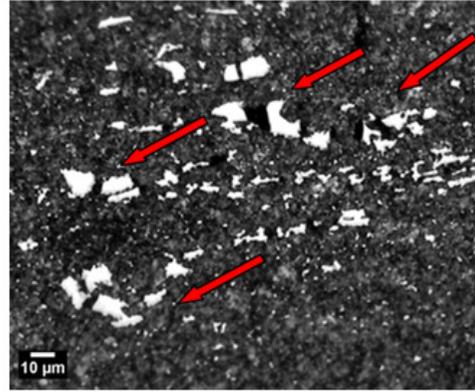
Figura 36 - Micrografia do rolete fornecido. As setas destacam alguns carbeto de cromo. Ampliação de 200X. Após ataque com reagente Vilella. Fonte: Autor do trabalho, 2014.

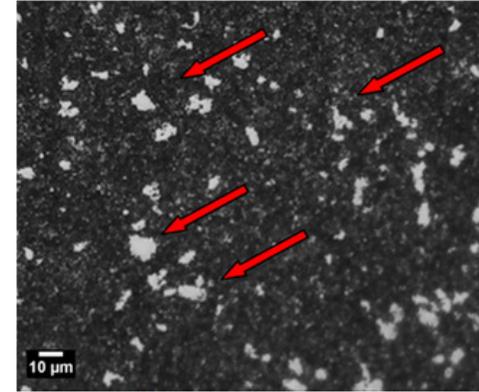
Figura 37 - Micrografia do corpo de prova austenitizado a 1000°C por 15min. As setas destacam alguns carbeto de cromo. Ampliação de 200X. Após ataque com reagente Vilella. Fonte: Autor do trabalho, 2014.

Analisando as figuras 37 e 40, é possível perceber que quanto maior foi a temperatura de austenitização e o tempo de permanência nesta temperatura, maior foi o refino de carbeto de cromo.

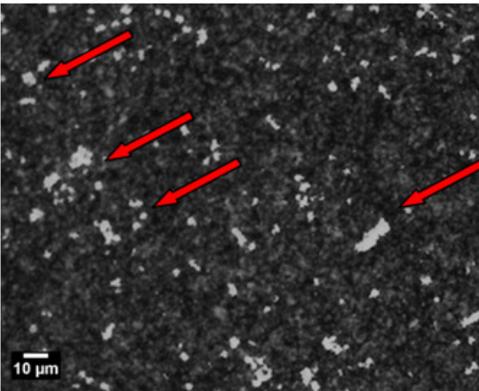
Figura 38 - Micrografia do corpo de prova austenitizado a 1030°C por 60min. As setas destacam alguns carbeto de cromo. Ampliação de 200X. Após ataque com reagente Vilella. Fonte: Autor do trabalho, 2014.

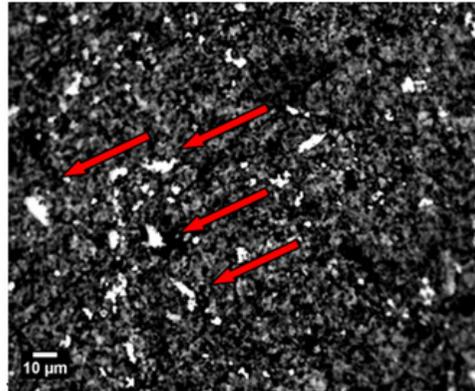
Figura 39 - Micrografia do corpo de prova austenitizado a 1100°C por 30min. As setas destacam alguns carbeto de cromo. Ampliação de 200X. Após ataque com reagente Vilella. Fonte: Autor do trabalho, 2014.

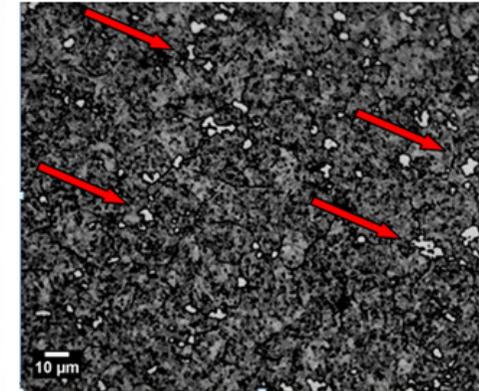
Figura 40 - Micrografia do corpo de prova austenitizado a 1100°C por 60min. As setas destacam alguns carbeto de cromo. Ampliação de 200X. Após ataque com reagente Vilella. Fonte: Autor do trabalho, 2014.

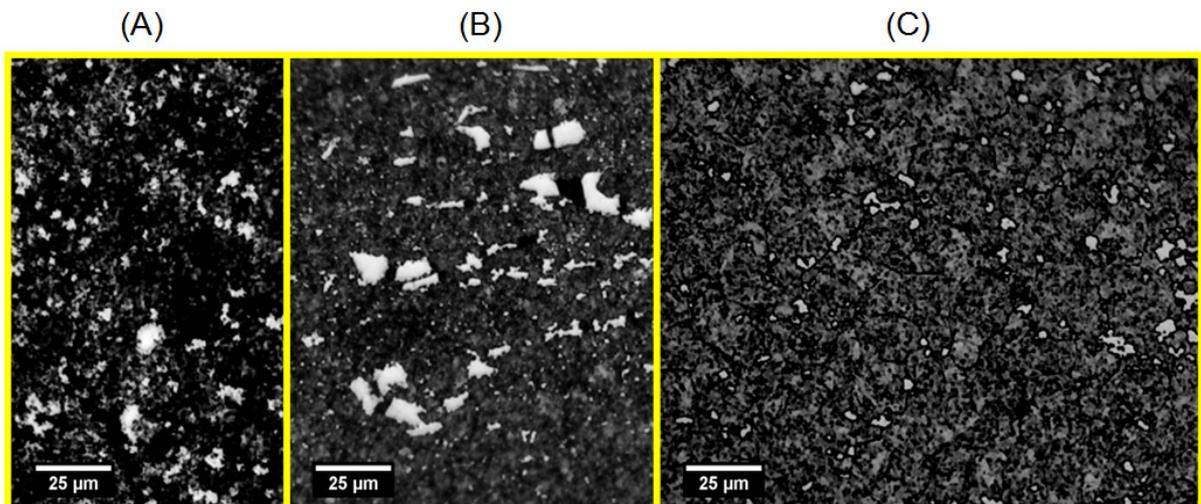
Figura 41: Micrografias do corpo de prova no estado original (A), do rolete fornecido para estudo (B) e do corpo de prova temperado a 1100 °C, por 60 minutos, resfriado em óleo agitado, seguido de revenimento a 160 °C, por 60 minutos (C). Após ataque com reagente Vilella.

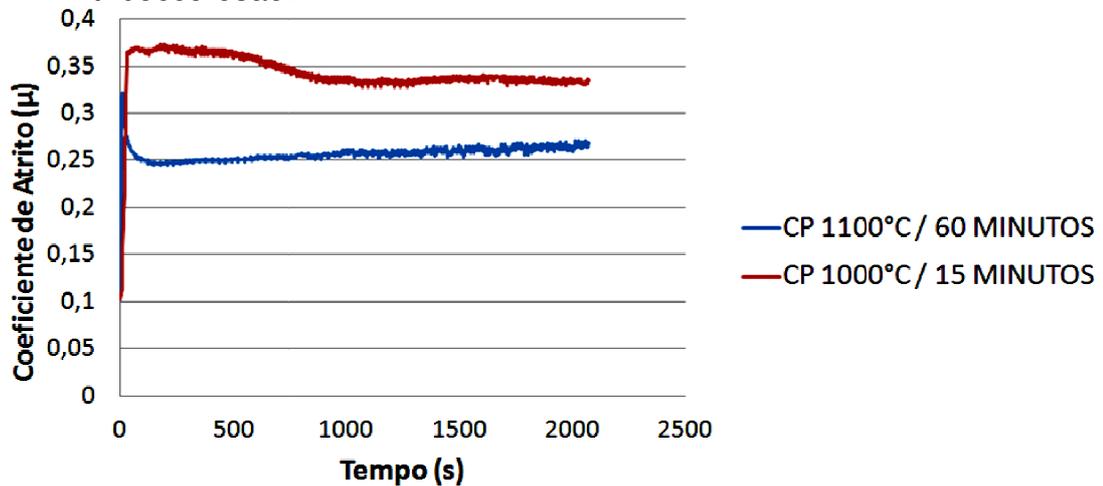
Figura 42: Gráfico do coeficiente de atrito em função do tempo gerado através da coleta de dados do ensaio de tribocorrosão.

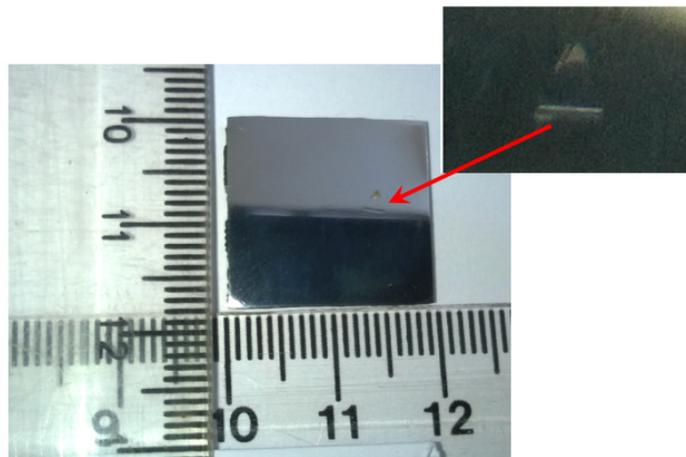
Figura 43: Imagem do corpo de prova após ensaio de tribocorrosão. Em destaque, trilha de desgaste feita pelo tribômetro.

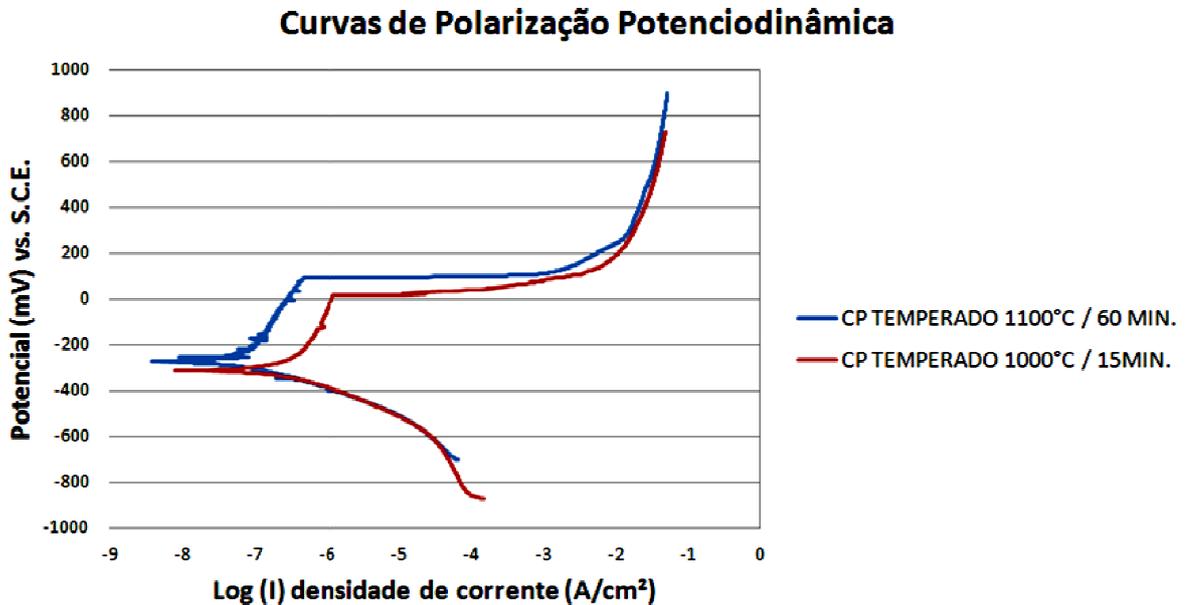
Figura 44: Curvas de polarização potenciodinâmica obtidas no ensaio de polarização potenciodinâmico.
