# **UNIVERSIDADE FEDERAL DE PELOTAS**

Programa de Pós-Graduação em Arquitetura e  
Urbanismo - PROGRAU

Dissertação de Mestrado

**Avaliando a dificuldade de caminhar em centros  
históricos e comerciais segundo a percepção do  
usuário: o caso da área central de Pelotas / RS**

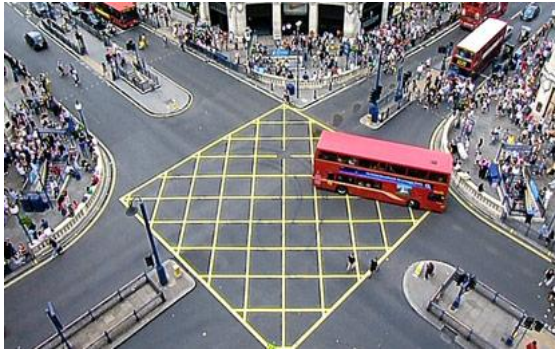
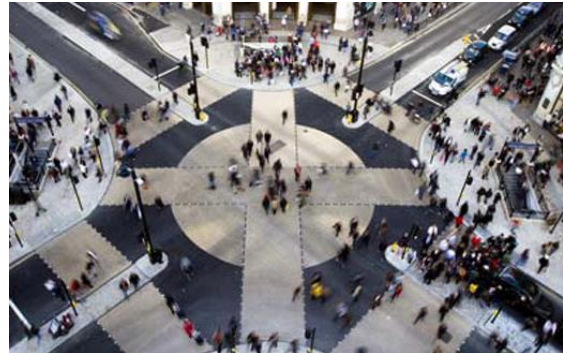
sendo o número diário de pedestres não inferior a 43.000 pessoas. Desse modo, foram retiradas as barreiras físicas que antes eram usadas para direcionar a passagem dos pedestres, a área para o pedestre caminhar aumentou consideravelmente, e o nivelamento no pavimento das calçadas e rua e desenhos de piso passaram a direcionar o pedestre a travessias seguras (ver Figura 2.2 e 2.3).

Figura 2.2: Cruzamento Oxford Circus, Londres, 2006 (Fonte: Google, 2012).

Figura 2.3: Cruzamento Oxford Circus, Londres, 2009 (Fonte: Google, 2012).

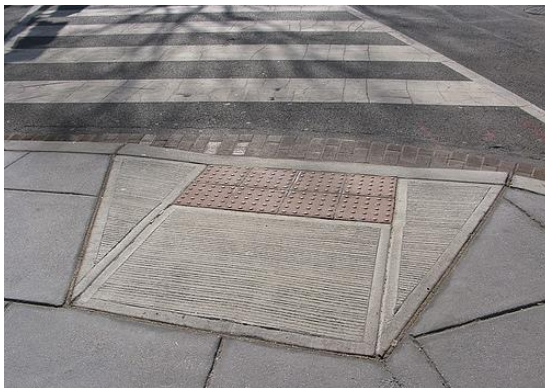
faixas de segurança e semáforos. A Norma Brasileira também salienta que é preciso ter cuidado no desenho e execução das mesmas: as rampas localizadas em lados opostos da via devem ser alinhadas entre si; não deve haver desnível entre o término do rebaixamento e o leito carroçável; sua inclinação deve ser constante e não superior a 8,33%; a sua largura deve ser de no mínimo 1,20 metros ou igual à largura das faixas de travessia de pedestres, quando o fluxo desses for estimado em 25 pedestres/min, ou superior a esse número. Deve ser garantida uma faixa livre no passeio, além do espaço ocupado pelo rebaixamento, de no mínimo 80 centímetros, sendo recomendável 1,20 metros; as abas laterais dos rebaixamentos devem ter projeção horizontal mínima de cinquenta centímetros e compor planos inclinados de acomodação, com inclinação máxima recomendada de 10% (ver Figura 2.4) (NBR 9050, pp.56-57).

Figura 2.4: Exemplo de rampa de acessibilidade bem projetada, com inclinação correta, abas laterais e piso de alerta na base (Fonte: Google, 2012).

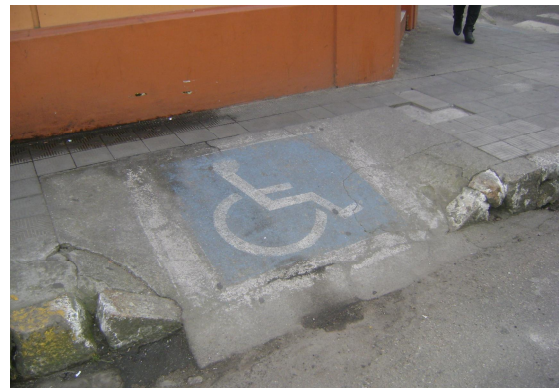
Em muitos casos, a falta de conhecimento de diretrizes urbanas das normas brasileiras e de fiscalização de obras, faz com que as prefeituras cometam erros graves de desenho urbano nos centros das cidades, como pode ser visto no centro da cidade de Pelotas, no Brasil. Neste município, a maioria das rampas de acessibilidade projetadas no centro da cidade não obedecem a inclinação mínima indicada (8,33%) e ainda invadem a faixa livre de circulação, dificultando o deslocamento dos usuários que necessitam dessas rampas (ver Figura 2.5).

Figura 2.5: Exemplo de rampa de acessibilidade mal projetada no centro da cidade de Pelotas/RS. inclinação acentuada e sem faixa livre no passeio (Fonte: Autora, 2012).

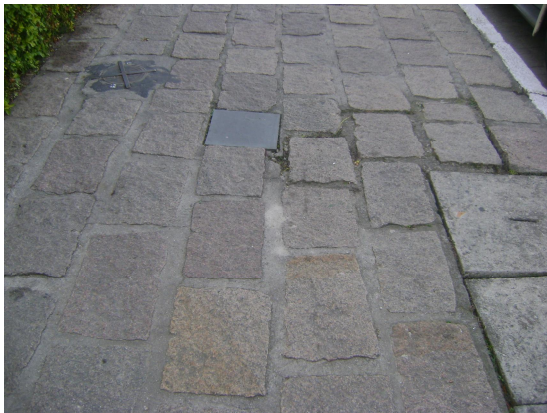
Figura 2.6: Exemplo de piso inadequado para calçadas no centro da cidade de Pelotas/RS (Fonte: Autora, 2012).

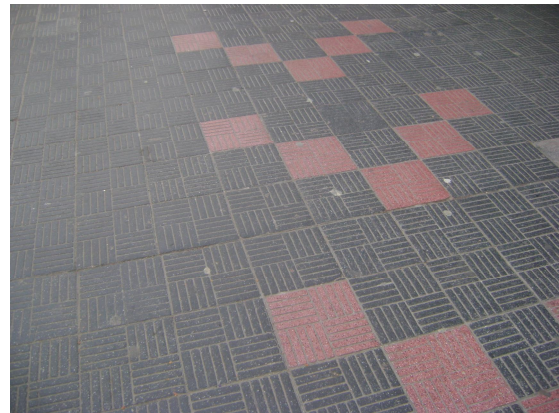
Figura 2.7: Ladrilho hidráulico nas calçadas do centro da cidade de Pelotas/RS (Fonte: Autora, 2012).

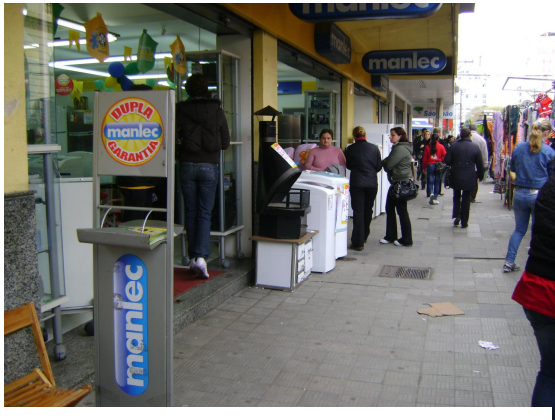
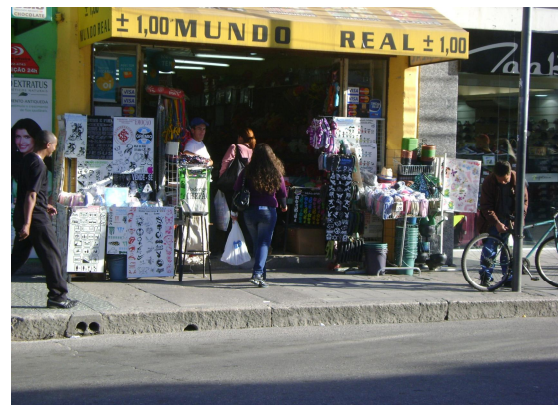
Nos centros comerciais que coincidem geograficamente com áreas históricas da cidade, são encontrados vários elementos que constituem obstáculos à mobilidade do pedestre. Um exemplo são os anúncios comerciais e as mercadorias das lojas localizadas sobre o passeio. São elementos móveis, na maioria das vezes expositores de mercadorias ou aparatos publicitários, que diminuem a largura efetiva do passeio, aumentando a sua densidade ou fazendo com que o pedestre tenha que se desviar de sua rota, como acontece nos passeios da cidade de Pelotas/RS (ver Figuras 2.9 e 2.10).

Figura 2.9: Mercadorias expostas na calçada, cidade de Pelotas/RS (Fonte: Autora, 2012).

Figura 2.10: Expositores sobre o passeio, cidade de Pelotas/RS (Fonte: Autora, 2012).

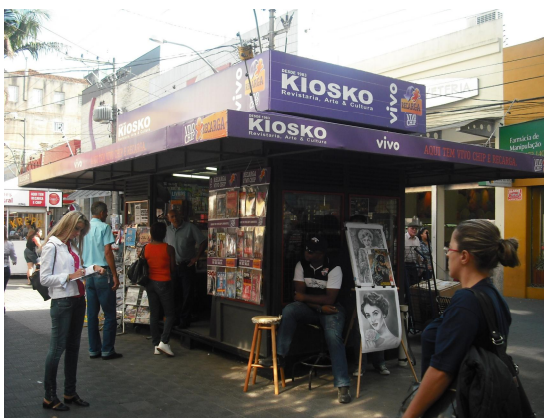
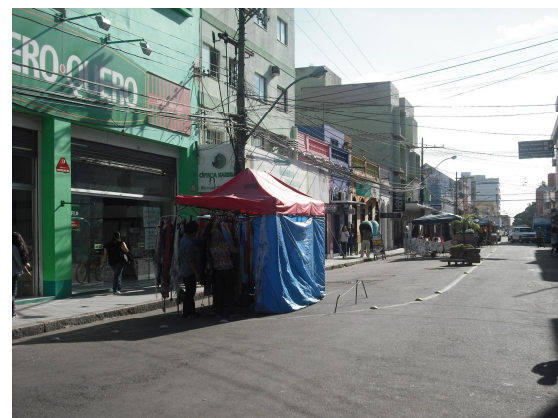
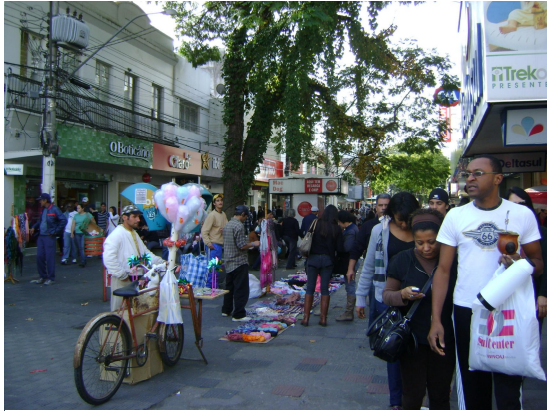
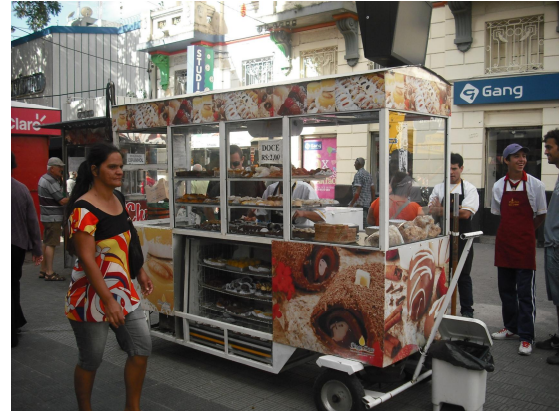
Os vendedores informais presentes nas ruas, calçadas, parques, cruzamentos e ruas para pedestres são outros exemplos de obstáculos à mobilidade do transeunte. Além de se apropriarem ilegalmente do espaço público para fins de comércio, prejudicam a circulação dos pedestres (Melo, 2005, p.49; Yatmo, 2008, pp.388, 390) e contribuem negativamente para a aparência do ambiente, com suas estruturas desorganizadas e mal conservadas. Em geral, as áreas onde eles se localizam costumam ser insalubres e sem manutenção, passando a sensação de insegurança para a população (Yatmo, 2008, p.391). Existem vários tipos de vendedores de rua: alguns são fixos e operam em um determinado local, quer com estruturas permanentes como quiosques, ou com estruturas desmontáveis como barracas (ver Figuras 2.11 e 2.12); outros são ambulantes e se movem de um lugar para outro para vender seus produtos ou serviços, expondo seus produtos em “tapetes” ou se utilizando de uma “carrocinha” (ver Figuras 2.13 e 2.14) (Yatmo, 2008, pp.388-390).

Figura 2.11: Estrutura permanente (quiosque), centro da cidade de Pelotas/RS (Fonte: Autora, 2012).

Figura 2.12: Estrutura desmontável (barraca), centro da cidade de Pelotas/RS (Fonte: Autora, 2012).

Figura 2.13: Estrutura desmontável (tapete), centro da cidade de Pelotas/RS (Fonte: Autora, 2012).

Figura 2.14: Estrutura móvel (carrocinha), centro da cidade de Pelotas/RS (Fonte: Autora, 2012).

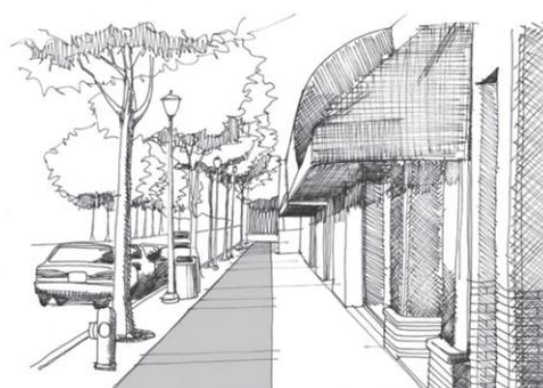
Outros obstáculos à mobilidade do pedestre são as placas de sinalização, postes, canteiros de árvores e mobiliários urbanos mal localizados. A implantação desses elementos não deve obstruir o caminho dos pedestres ou diminuir a capacidade dos passeios, sendo que o local destinado à sua instalação nas calçadas é na faixa de serviço (ver Figura 2.15) (Melo, 2005, p.99; SeMob, 2006b, p.76; Department for Transport, 2007, p.63).

Figura 2.15: Setorização da calçada destacando área destinada à circulação de pessoas e área para implantação do mobiliário urbano (Fonte: Google, 2012).

É recomendado que o mobiliário seja sempre instalado na calçada, na posição oposta ao lote, junto ao meio-fio. Quando o mobiliário estiver fora da área reservada, deve receber um piso diferenciado, em textura e cor, excedendo 60 centímetros para cada lado da projeção do elemento, para que possa ser percebido pelos usuários que possuam alguma deficiência visual. Em ruas de pedestres, devem ser instalados no seu eixo quando a rua tiver uma largura superior a sete metros. Também deve ser observada a sua instalação próxima às esquinas, para não obstruir a visibilidade de motoristas nem encobrir placas de sinalização urbana. Quando instalados próximos às travessias de pistas, não devem obstruir a trajetória dos pedestres que se utilizam das rampas ou de outro mecanismo de transposição de calçadas, e se tiver partes com projeção aérea, deve respeitar uma altura livre de 2,10 metros (SeMob, 2006b, pp. 78-79).

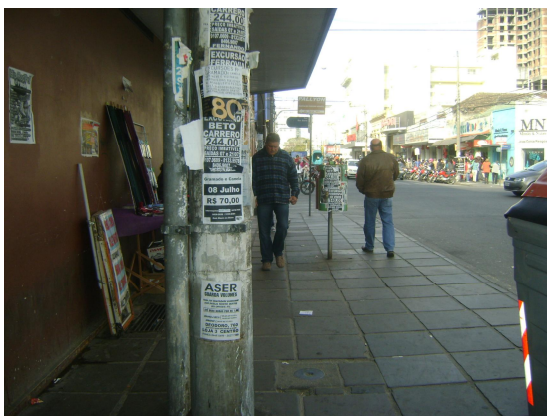
Figura 2.16: Poste e lixeira mal localizados sobre o passeio tornando-se obstáculo à mobilidade do pedestre no centro da cidade de Pelotas/RS (Fonte: Autora, 2012).

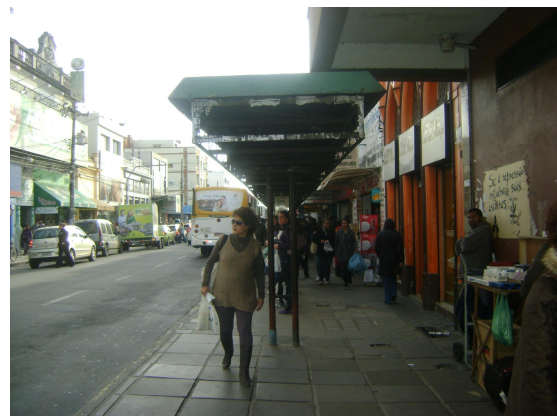
A maioria dos elementos que compõe o mobiliário urbano de uma cidade são lixeiras, telefones públicos, caixas de correio, abrigos de ônibus, placas de trânsito, postes de iluminação, entre outros. Todos são elementos de interesse à comodidade da coletividade. Geralmente são especificados em relação aos materiais empregados, design, funcionalidade e localização. Se mal localizados podem impedir a boa utilização do elemento ou até se transformar em uma situação perigosa no deslocamento dos pedestres, principalmente para as pessoas cegas ou com alguma deficiência visual (SeMob, 2006b, pp. 76-77; Department for Transport, 2007, p.65). Um exemplo disso é o que acontece no centro histórico e comercial da cidade de Pelotas/RS, utilizada como estudo de caso nesta pesquisa. Nesse centro, muitos postes, lixeiras e placas de trânsito mal localizadas diminuem a largura efetiva das calçadas e se tornam obstáculos à mobilidade do pedestre (ver figura 2.16). Além disso, é comum encontrar mobiliários urbanos mal projetados, como é o caso da parada de ônibus exemplificada na Figura 2.17.

Figura 2.17: Mobiliário urbano mal projetado tornando-se obstáculo à mobilidade do pedestre no centro da cidade de Pelotas/RS (Fonte: Autora, 2012).

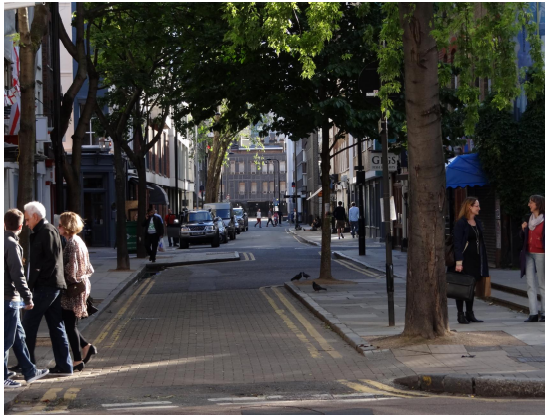
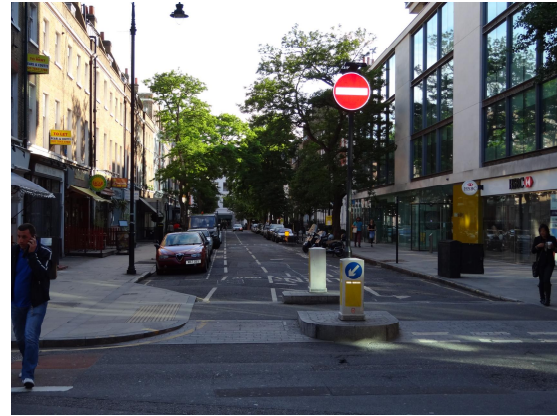
De acordo com o Manual do Planejamento de acessibilidades e transportes (CCDRN, 2008, pp.13-14) as principais técnicas de desenho urbano que podem ser utilizadas para diminuir a velocidade dos veículos, são divididas em dois grupos principais: intervenções horizontais e intervenções verticais. As intervenções horizontais geralmente implicam em alterações nas geometrias convencionais das ruas e englobam medidas de mudança de trajetória e redução da largura efetiva das vias. São exemplos de elementos desse grupo: estrangulamentos, “gincanas”, estreitamento nas entradas dos cruzamentos e rótulas (ver Figuras 2.18 e 2.19). As intervenções verticais abrangem todas as medidas que impliquem a

Figura 2.18: Alteração na geometria da rua utilizada para diminuir a velocidade dos veículos em Londres, Inglaterra (Fonte: Portella, 2012).

Figura 2.19: Desenho urbano utilizado para diminuir a velocidade dos veículos nas esquinas em Londres, Inglaterra (Fonte: Portella, 2012).

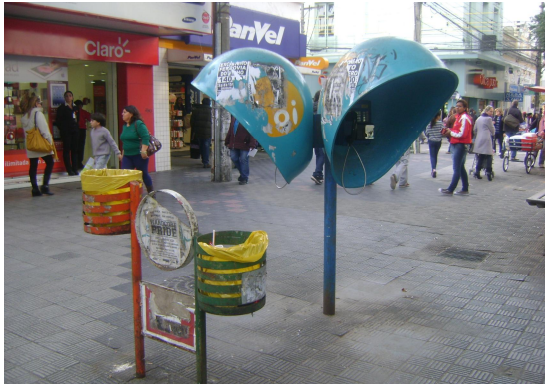
Figura 2.21: Mobiliário urbano com manutenção inadequada no centro da cidade de Pelotas/RS (Fonte: Autora, 2012).

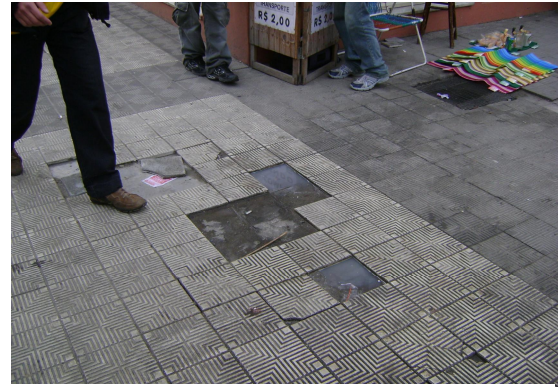
Figura 2.22: Piso sem manutenção e sujeira do espaço urbano na cidade de Pelotas/RS (Fonte: Autora, 2012).

Quando as calçadas se encontram em estado precário de manutenção, podem dificultar a circulação dos pedestres, tornar a caminhada desagradável e muitas vezes ocasionar acidentes (Melo, 2005, p.48; SeMob, 2006b, p.43; Barbosa & Moura, 2010, p.2). A manutenção das calçadas deve garantir uma superfície regular, contínua, firme e antiderrapante em qualquer condição climática (Barbosa & Moura, 2010, p.8). Mas além da manutenção das calçadas, as medidas voltadas para o estímulo de caminhadas também giram em torno da revitalização de locais públicos degradados, a fim de gerar espaços urbanos agradáveis e convidativos ao pedestre (Melo, 2005, p.82). No entanto, muitos desses espaços são sujos, mal conservados, sofrem de atos de vandalismo e são deixados em abandono pela carência de verbas para a sua manutenção, já que não existe legislação ou norma quanto ao seu cuidado (Okamoto, 2002, p.236; Melo, 2005, p.47).

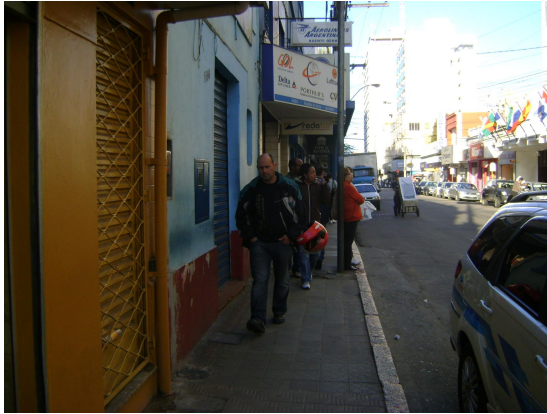
Figura 3.7: Calçadas estreitas no centro da cidade de Pelotas (Fonte: Autora, 2012).

O centro da cidade de Pelotas apresenta vários aspectos que podem influenciar o grau de mobilidade do pedestre, e que também são encontrados na maioria das cidades brasileiras que possuem seus centros comerciais localizados geograficamente dentro de áreas históricas: meio-fio com altura elevada e ruas e calçadas estreitas (ver Figuras 3.7 e 3.8). Além disso, em Pelotas se percebe a falta de limpeza do espaço público e manutenção da pavimentação das calçadas, e comerciantes informais instalados sobre os passeios (ver Figuras 3.9 e 3.10).

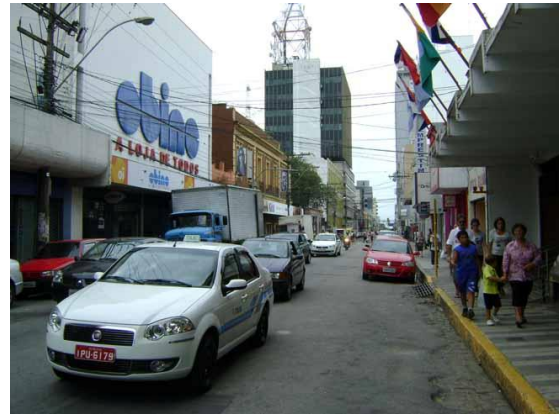
Figura 3.8: Problemas na área central de Pelotas: meios-fios altos que podem dificultar mobilidade do pedestre (Fonte: Autora, 2012).

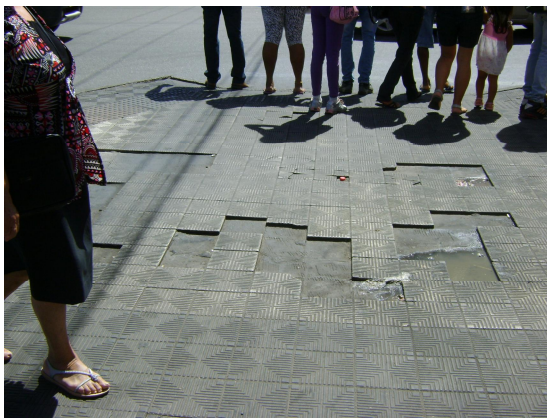
Figura 3.9: Sujeira e má conservação da pavimentação no centro da cidade de Pelotas (Fonte: Autora, 2012).

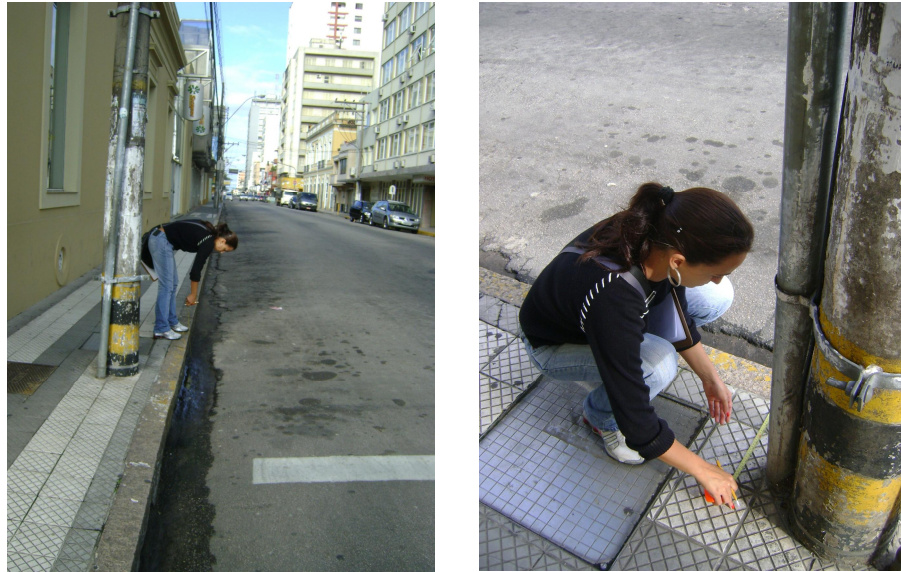
Figura 3.13: Levantamento físico realizado pela pesquisadora (Fonte: Autora, 2011).

As técnicas de registro de informações são levantamento fotográfico e anotações (ver Figura 3.13), sendo posteriormente digitalizadas no software AutoCad. O produto gerado é um mapa das ruas analisadas com a localização dos elementos físicos descritos acima (ver Anexo IV). O levantamento físico é realizado no domingo por ser um dia de pouco movimento de pedestres e de veículos na área central da cidade, permitindo assim, o fácil acesso aos elementos registrados, como por exemplo, as larguras das ruas e calçadas, a localização do mobiliário urbano e o levantamento fotográfico das fachadas dos prédios para que a altura dessas possa ser calculada.

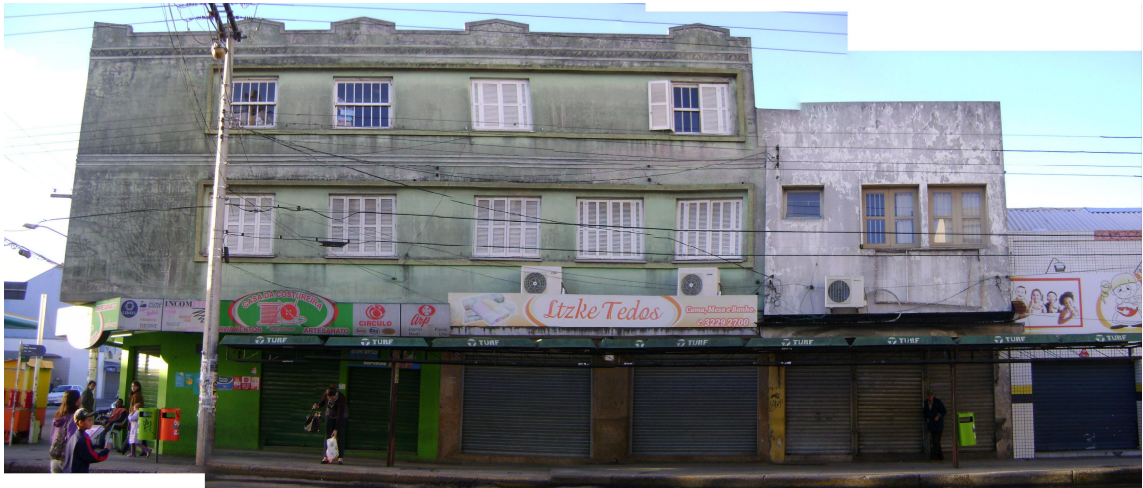
Figuras 3.14: Exemplo de montagem feita com as fotografias no software Adobe Photoshop (Fonte: Autora, 2011).

Para verificar a altura aproximada dos prédios que compõem as quadras analisadas, os mesmos foram fotografados de maneira mais ortogonal possível, utilizando um objeto como referência de altura. Após, as fotos foram montadas no software Adobe Photoshop (ver Figura 3.14), sendo, em seguida, inseridas no software AutoCad, escaladas e desenhadas. Não foi considerado necessário a essa pesquisa que os elementos e detalhes arquitetônicos dos prédios fossem registrados.

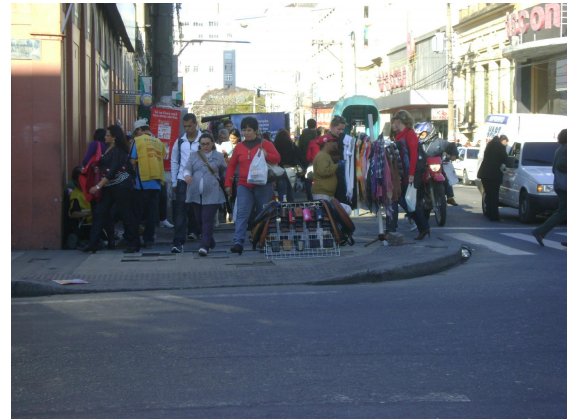
Figura 3.25: Rua Marechal Floriano: trecho com calçada com cinco metros de largura; e rampa para travessia de pedestres (Fonte: Autora, 2012).

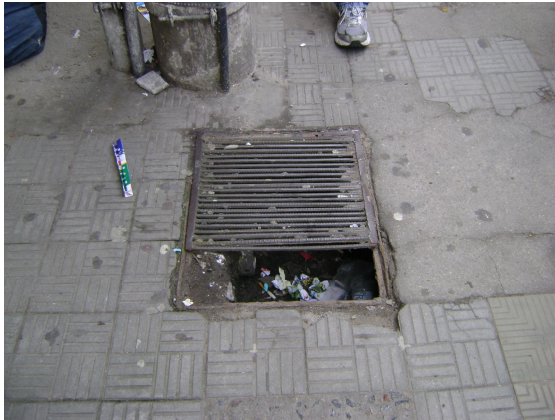
Figura 3.26: Rua Marechal Floriano: falta de manutenção da pavimentação das calçadas e das grelhas de escoamento pluvial (Fonte: Autora, 2012).

Apesar dessas iniciativas para tornar esse trecho mais favorável aos pedestres, esse apresenta obstáculos à mobilidade do usuário, como calçadas ocupadas por vendedores informais, mercadorias e propagandas dos estabelecimentos comerciais expostas sobre os passeios, paradas do transporte coletivo e mobiliário urbano mal localizado. Além disso, a rua como um todo está com um aspecto visual muito degradado, poluído pelas propagandas comerciais nas fachadas dos prédios, pelos comerciantes informais instalados nos passeios, e pela falta de manutenção do mobiliário urbano e elementos de infraestrutura, como a pavimentação das calçadas e as grelhas de escoamento pluvial (ver Figuras 3.26 a 3.29).

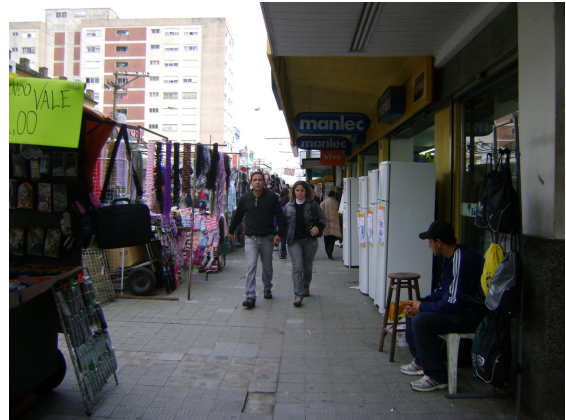
Figura 3.27: Rua Marechal Floriano: passeios ocupados por vendedores informais e mercadorias dos estabelecimentos comerciais (Fonte: Autora, 2012).

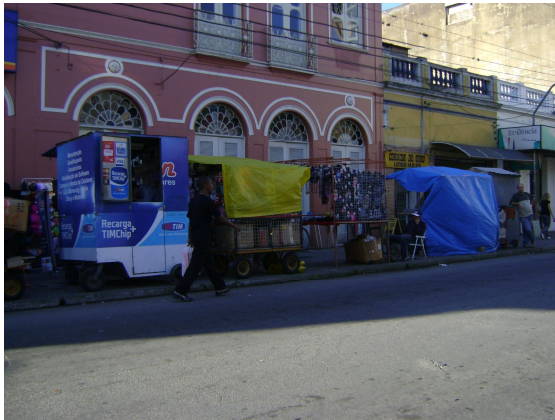
Figura 3.28: Rua Marechal Floriano: poluição visual causada por bancas de vendedores informais instalados nos passeios (Fonte: Autora, 2012).

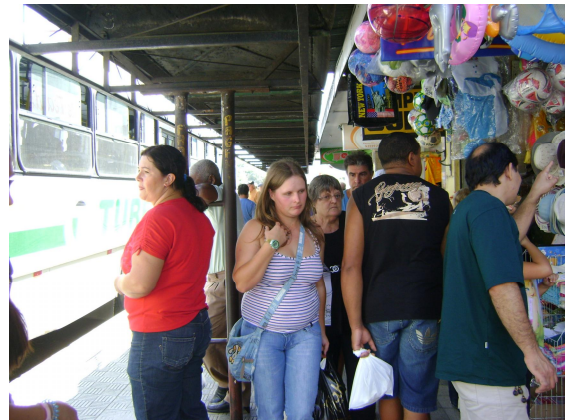
Figura 3.29: Rua Marechal Floriano: paradas de transporte coletivo e mercadorias das lojas interrompendo o fluxo de pedestres (Fonte: Autora, 2012).

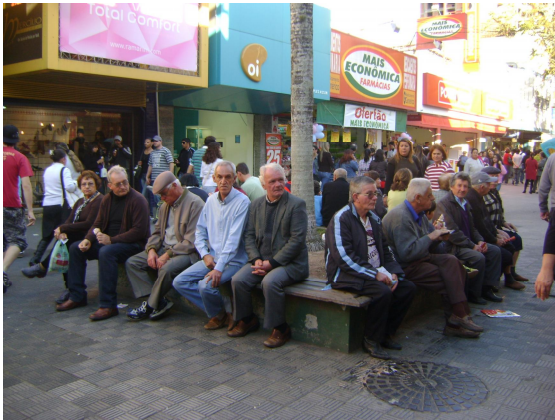
Figura 3.30: Rua Andrade Neves: bancos ao redor das árvores, muito utilizados pela população (Fonte: Autora, 2012).

grande porte e bancos de madeira ao seu redor, que são extremamente utilizados pela população, e, ainda, no cruzamento com a Rua Sete de Setembro, o Chafariz “As três meninas”, um marco importante do centro da cidade que serve como referência para a população. Como pavimento dessa rua, é utilizado o ladrilho hidráulico cinza que é um material característico da cidade (ver Figuras 3.30 e 3.31).

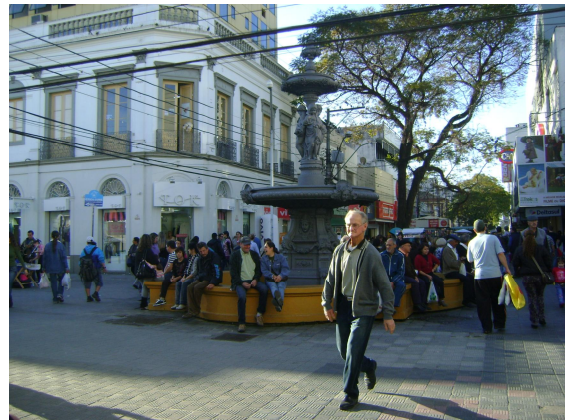
Figura 3.31: Rua Andrade Neves: chafariz “As três meninas” e ladrilho hidráulico cinza, utilizado como pavimento do passeio (Fonte: Autora, 2012).

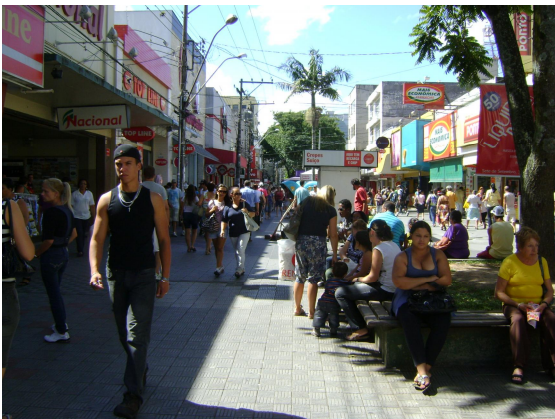
Figura 3.32: Rua Andrade Neves: poluição visual causada pelas propagandas nas fachadas dos prédios (Fonte: Autora, 2012).

Entre os principais problemas encontrados nesse trecho estão: a poluição visual causada pelas propagandas dos prédios comerciais; a sujeira e a falta de manutenção do piso e do mobiliário urbano; o mau cheiro gerado pelo esgoto cloacal das lojas que estão ligados na rede de drenagem pluvial, e a ocupação do espaço urbano por comerciantes informais e mercadorias das lojas (ver Figuras 3.32 a 3.35).

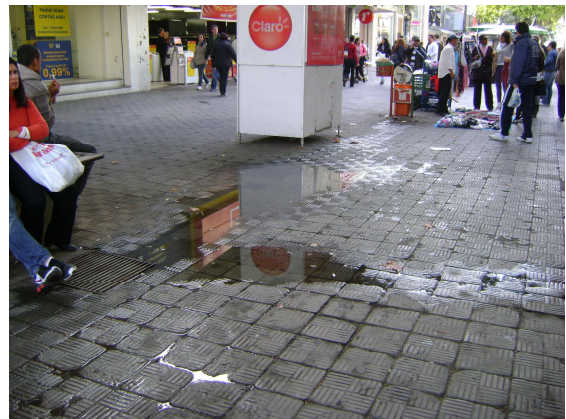
Figura 3.33: Rua Andrade Neves: sujeira e falta de manutenção do espaço (Fonte: Autora, 2012).

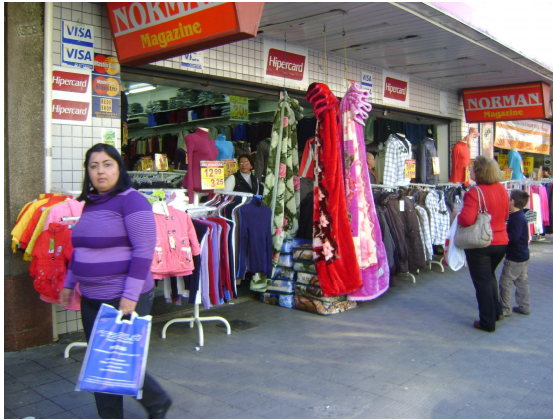
Figura 3.34: Rua Andrade Neves: mercadorias das lojas ocupando o passeio (Fonte: Autora, 2012).

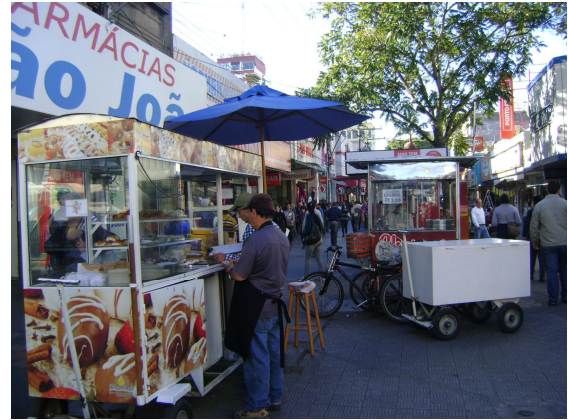
Figura 3.35: Rua Andrade Neves: comerciantes informais instalados sobre o passeio (Fonte: Autora, 2012).

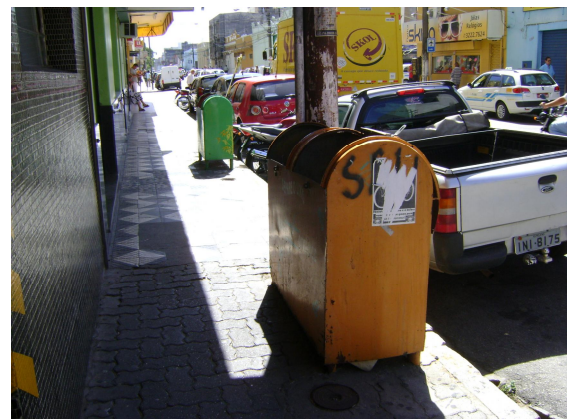
Figura 3.37: Rua General Neto: postes e mobiliário urbano: obstáculos à mobilidade do pedestre (Fonte: Autora, 2012).

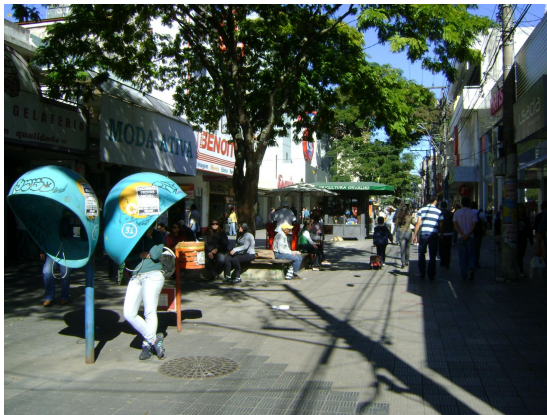
Figura 4.1: Largura do passeio da Rua Andrade Neves com 14m e mobiliário urbano localizado no eixo da rua (Fonte: Autora, 2012).

considerada então, o referencial de projeto. Menor do que isso, a velocidade e o conforto na caminhada decrescem rapidamente (Cucci Neto, 2000, p.8). Através de observações realizadas na Rua Andrade Neves, é verificado que a área de ocupação média por pessoa no passeio é de  $4,16 \text{ m}^2/\text{pedestre}$ . Assim, considerando o parâmetro qualitativo de Níveis de Serviço recomendado pelo Departamento Nacional de Trânsito, as calçadas da Rua Andrade Neves são classificadas no nível de serviço A. Também foi verificado que o mobiliário urbano está localizado no eixo da rua, deixando duas faixas livres nas laterais para a circulação dos pedestres. Assim, é sugerido nesta pesquisa, que esses dois fatores estão contribuindo para a satisfação do usuário com a largura do passeio da Rua Andrade Neves (ver Figuras 4.1 e 4.2).

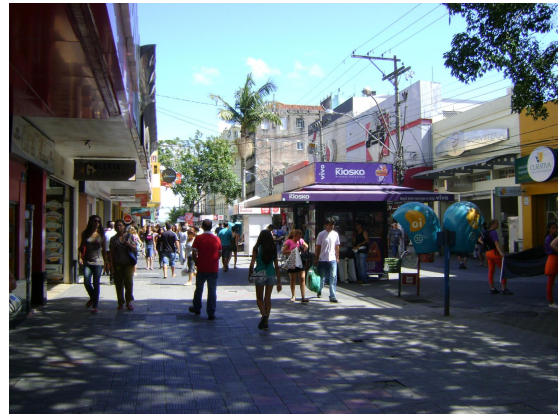
Figura 4.2: Área de ocupação média por pessoa no passeio da Rua Andrade Neves é de  $4,16 \text{ m}^2/\text{pedestre}$  (Fonte: Autora, 2012).

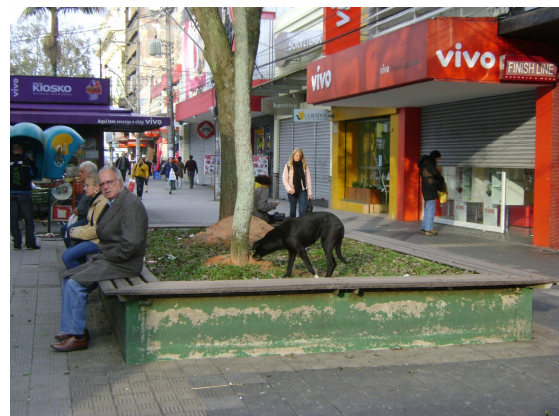
Figura 4.4: Vegetação precária e falta de manutenção dos canteiros na Rua Andrade Neves, Pelotas/RS (Fonte: Autora, 2012).

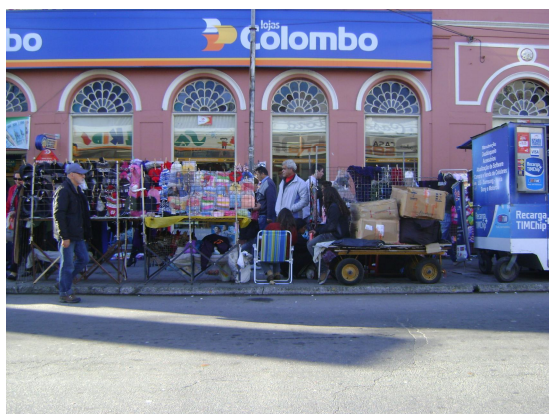
Figura 4.5: Comerciantes informais instalados nas calçadas da Rua Marechal Floriano, Pelotas/RS (Fonte: Autora, 2012).

Como pode ser verificado através de observações realizadas no local de estudo, na Rua Marechal Floriano há grande quantidade de comerciantes informais instalados nos passeios. Apesar de as calçadas terem uma largura de 5,0m, a metade desta medida está ocupada por ambulantes que se localizam nessas calçadas. Este fato aumenta a densidade de pedestres nos passeios, prejudicando a sua circulação (ver Figuras 4.5 e 4.6).

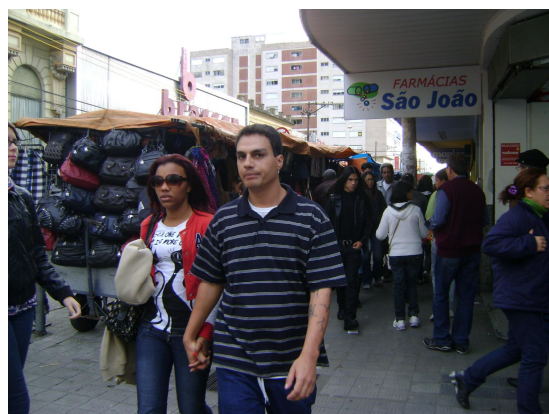
Figura 4.6: Atividades informais sobre os passeios da Rua Marechal Floriano, Pelotas/RS, diminuem o espaço para circulação e aumentam a densidade de pedestres (Fonte: Autora, 2012).

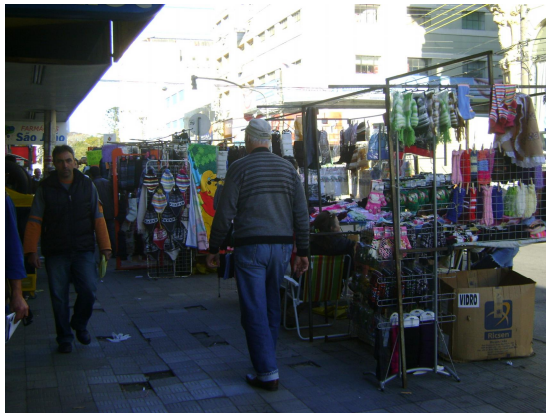
Figura 4.7: Pavimentação sem manutenção na calçada da Rua Marechal Floriano, Pelotas/RS (Fonte: Autora, 2012).

das calçadas da Rua Marechal Floriano, principalmente em áreas ocupadas por comerciantes informais, e o bom estado de conservação da pavimentação das calçadas na Rua General Neto (ver Figuras 4.7 e 4.8). Além disso, também foi possível observar que as calçadas da Rua Marechal Floriano são as mais ocupadas pelas propagandas de lojas, enquanto que nas calçadas da Rua General Neto não foi observado nenhum anúncio comercial sobre os passeios.

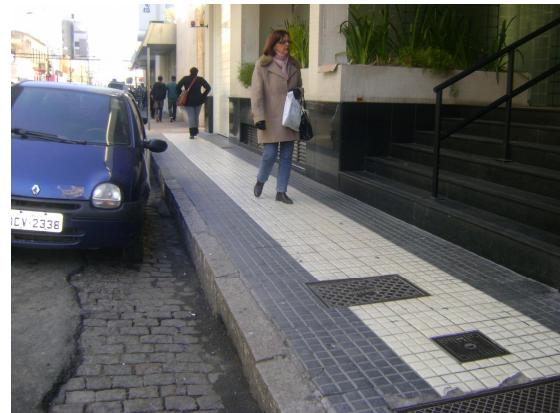
Figura 4.8: Pavimentação em bom estado de conservação na calçada da Rua General Neto, Pelotas/RS (Fonte: Autora, 2012).

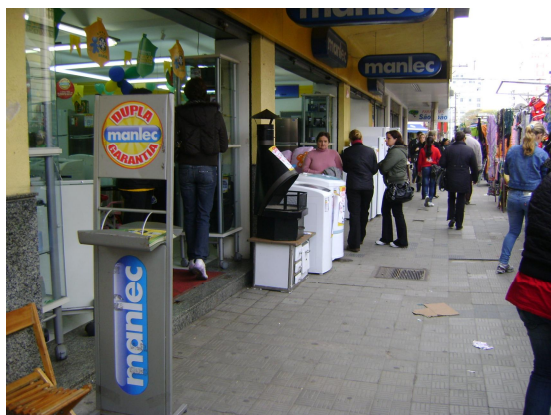
Figura 4.9: Mercadorias das lojas expostas sobre a calçada da Rua Marechal Floriano, Pelotas/RS (Fonte: Autora, 2012).

observar que as calçadas da Rua Marechal Floriano são as mais ocupadas pelas mercadorias das lojas. Na Rua Andrade Neves algumas lojas expõem suas mercadorias sobre o passeio, mas provavelmente em virtude da largura do mesmo, que tem 14,0 m, esses objetos não cheguem a atrapalhar a mobilidade do usuário. Já na Rua General Neto apenas uma loja, nos dois quarteirões analisados, expõe suas mercadorias sobre o passeio (ver Figuras 4.9 e 4.10).

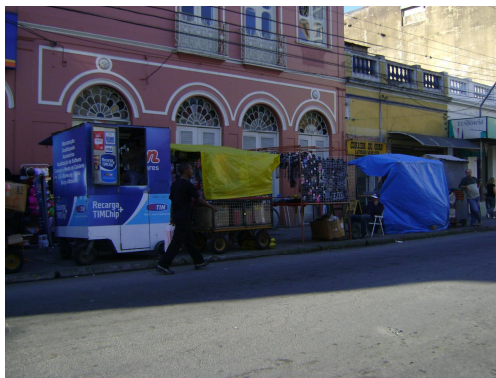
Figura 4.11: Comerciantes informais no passeio da Rua Marechal Floriano impedem a visibilidade das vitrines das lojas (Fonte: Autora, 2012).

Através de observações realizadas nas ruas do estudo de caso, é verificado que na Rua Marechal Floriano os comerciantes informais que ocupam os passeios públicos dificultam a visibilidade das vitrines das lojas por parte dos usuários. Isso possivelmente esteja influenciando a resposta dos pedestres quanto à sua satisfação com as vitrines das lojas na Rua Marechal Floriano (ver Figura 4.11).

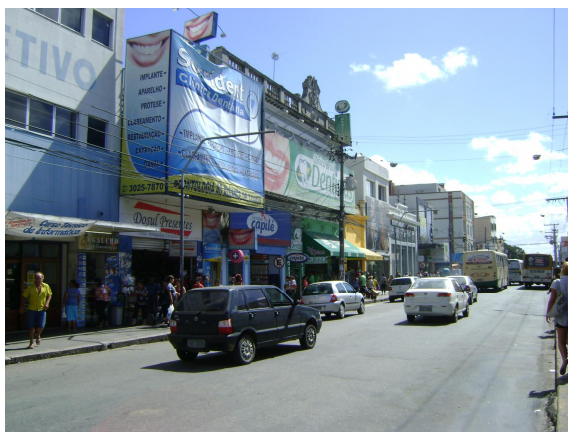
Figura 4.12: Anúncios comerciais nas fachadas dos prédios da Rua Marechal Floriano contribuem para a baixa satisfação dos usuários com as vitrines das lojas (Fonte: Autora, 2012).

Além disso, nessa rua, também foi encontrada correlação entre o grau de satisfação do usuário com as vitrines das lojas e o grau de satisfação do usuário com os anúncios comerciais nas fachadas das lojas (Spearman, coef.= 0,690, sig= 0,000). Como os prédios da Rua Marechal Floriano são poluídos visualmente pelos aparatos publicitários (Fonte: trabalho de campo, 2011), esse elemento possivelmente também esteja influenciando a percepção dos usuários com as vitrines das lojas (ver Figura 4.12).

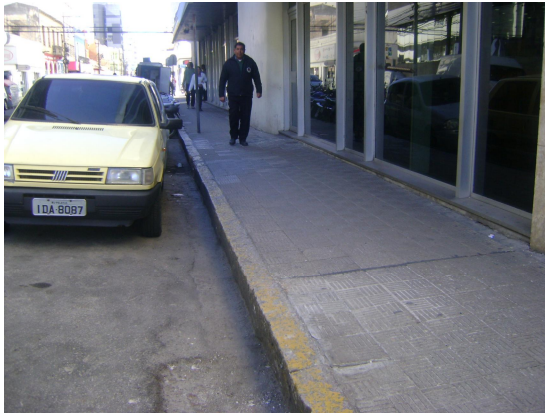
Figura 4.13: Altura do meio-fio da calçada da Rua General Neto com 30 cm de altura, bem acima do recomendado pela NBR 9050 (Fonte: Autora, 2012).

rua. Os resultados também sugerem que a altura dos meios-fios da Rua General Neto é avaliada negativamente pelos usuários, enquanto que a altura dos meios-fios da Rua Andrade Neves é avaliada positivamente. Através do levantamento físico realizado no local é possível constatar que a altura dos meios-fios das calçadas da Rua Andrade Neves tem 10 cm de altura, enquanto que os das calçadas da Rua General Neto tem 30 cm de altura, bem acima do recomendado pela Norma Brasileira de Acessibilidade a Edificações, Mobiliário, Espaços e Equipamentos Urbanos (NBR 9050, 2004, p.45), que especifica uma altura mínima de 15 cm e máxima de 18 cm para que um meio-fio seja considerado acessível (ver Figuras 4.13 e 4.14).

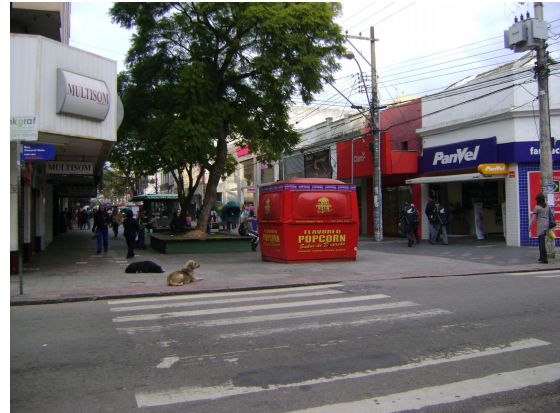
Figura 4.14: Altura do meio-fio do passeio da Rua Andrade Neves com 10 cm de altura, avaliado positivamente pelos usuários (Fonte: Autora, 2012).

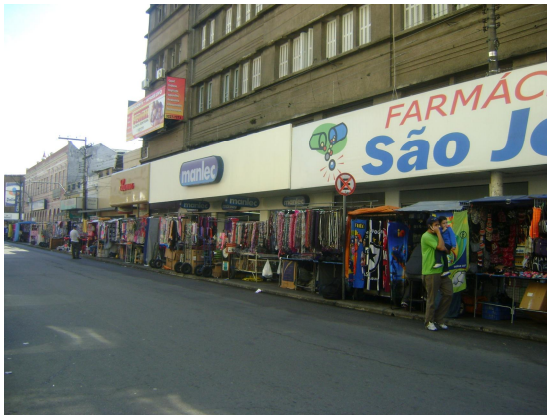
Figura 4.15: Anúncios comerciais nas fachadas e mercadorias nos passeios contribuem para o baixo grau de satisfação do usuário com a aparência dos prédios da Rua Marechal Floriano (Fonte: Autora, 2012).

Através do levantamento físico e de observações é constatado que a Rua Marechal Floriano tem um aspecto visual sujo e sem manutenção; é poluída visualmente por propagandas comerciais nas fachadas dos prédios, pela presença de vendedores ambulantes e mercadorias das lojas que ocupam as calçadas; e possui poluição acústica oriunda de propagandas comerciais e veículos (ver Figura 4.15). É constatado que esses elementos possuem correlação com o grau de satisfação dos usuários com a aparência dos prédios nessa rua: (i) as mercadorias das lojas expostas nas calçadas (Spearman, coef.= 0,264, sig= 0,038); (ii) os anúncios comerciais nas fachadas das lojas (Spearman, coef.= 0,465, sig= 0,000); (iii) a limpeza da rua (Spearman, coef.= 0,253, sig= 0,046); (iv) o som dos anúncios comerciais (Spearman, coef.= 0,251, sig= 0,049); (v) o som dos carros (Spearman, coef.= 0,315, sig= 0,012). A seguinte tendência é verificada: quanto menor o grau de satisfação do usuário com as mercadorias das lojas expostas nas calçadas; com os anúncios comerciais nas fachadas das lojas; com a limpeza da rua; com o som dos anúncios comerciais; e com o som dos carros; menor o grau de satisfação do usuário com a aparência dos prédios. Além disso, os resultados também indicam que na Rua Marechal Floriano a aparência dos prédios influencia para tornar o ato de caminhar pela rua desagradável, pois 52,3% dos usuários, que avaliam a aparência dos prédios como “muito ruim” e “ruim”, também acham “muito desagradável” e “desagradável” caminhar por ela (ver Tabela 4.16, p.114).

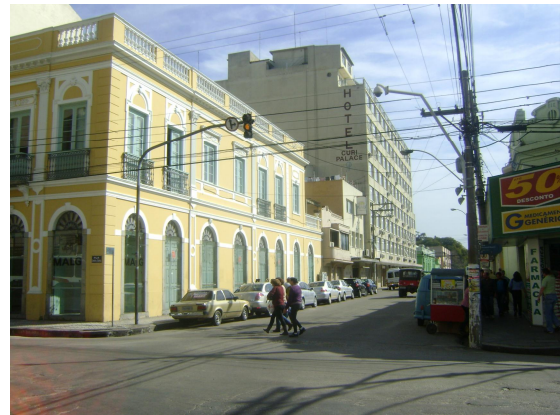
Figura 4.16: Poucos anúncios comerciais nas fachadas e ausência de comerciantes informais e mercadorias nos passeios, contribuem para o alto grau de satisfação do usuário com a aparência dos prédios da Rua General Neto (Fonte: Autora, 2012).

contribuindo para a satisfação dos usuários com a aparência dos prédios (ver Figura 4.16).

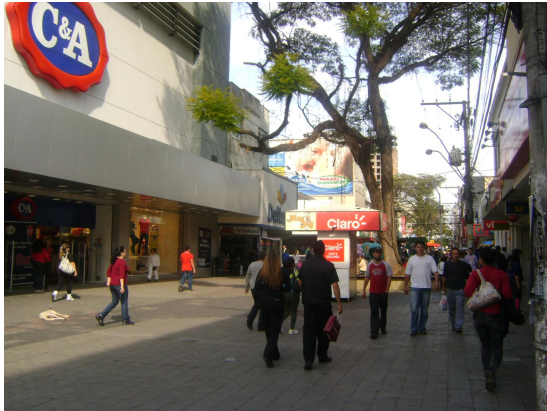
Figura 4.17: A largura de 14 m do passeio da Rua Andrade Neves é um dos fatores que torna o ato de andar pela rua agradável (Fonte: Autora, 2012).

Conforme levantamento físico realizado no local, é constatado que a Rua Andrade Neves é uma rua de pedestres que possui um passeio com 14 m de largura (ver Figura 4.17). Os resultados dessa pesquisa sugerem que essa largura é um atributo visual que torna a rua agradável para o usuário, pois 57,2% dos usuários que estão “satisfeitos” e “muito satisfeitos” com a largura das calçadas, também consideram que caminhar por ela é “agradável” e “muito agradável” (ver Tabela 4.3, p.101). Já as calçadas da Rua General Neto possuem 1,6 m de largura, sendo que esta pesquisa sugere que essa largura influencia negativamente a avaliação do usuário quanto a sua percepção de mobilidade e agradabilidade ao andar pela rua (ver Figura 4.18).

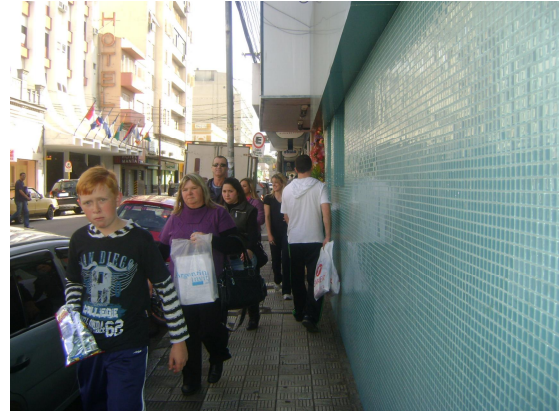
Figura 4.18: A largura de 1,6 m da calçada da Rua General Neto influencia negativamente a percepção de mobilidade e agradabilidade do pedestre (Fonte: Autora, 2012).

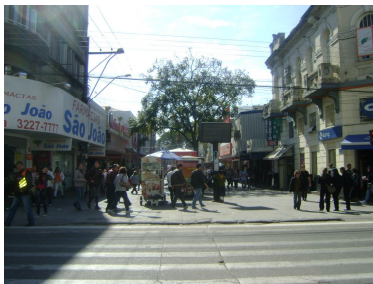
Figura 4.19: Altura de 10 cm do meio-fio no cruzamento das Ruas Andrade Neves e Marechal Floriano (Fonte: Autora, 2012).

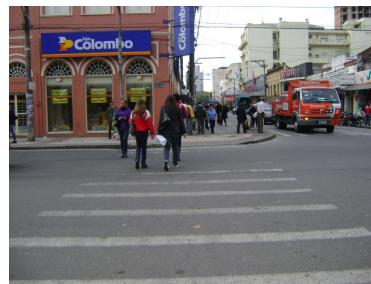
Figura 4.20: Rampa de acesso à calçada na Rua Marechal Floriano, Pelotas/RS (Fonte: Autora, 2012).

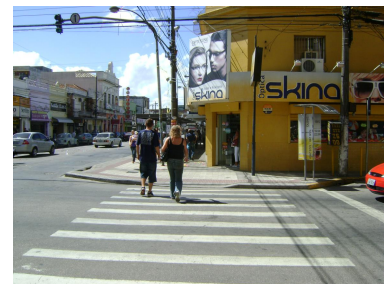
Figura 4.21: Rampa de acesso à calçada na Rua General Neto, Pelotas/RS (Fonte: Autora, 2012).

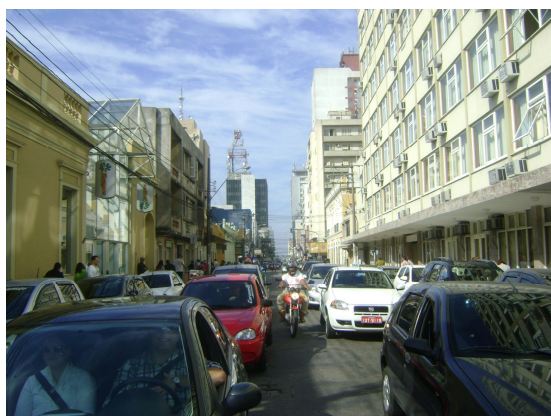
Figura 4.22: Relação entre largura da rua e altura dos prédios na Rua General Neto, Pelotas/RS (Fonte: Autora, 2012).

Na Rua General Neto, em uma das faces dos quarteirões, a altura dos prédios é a metade da largura da rua, e na outra face, é duas vezes a largura da rua (ver Figura 4.22 e Anexo IV). Nas Ruas Andrade Neves e Marechal Floriano, em ambas as faces dos quarteirões, a altura dos prédios é a metade da largura da rua, com exceção da esquina da Marechal Floriano com a Rua General Osório onde os prédios são 1,5 vezes mais altos que a largura da rua (ver Figura 4.23 e Anexo IV).

Andrade Neves, onde os usuários estão mais satisfeitos com a relação, esta está dentro da faixa recomendada Manual For Streets e na Rua General Neto, onde os usuários estão mais insatisfeitos, a relação em uma das faces dos quarteirões é três vezes maior que a máxima recomendada pelo Manual.

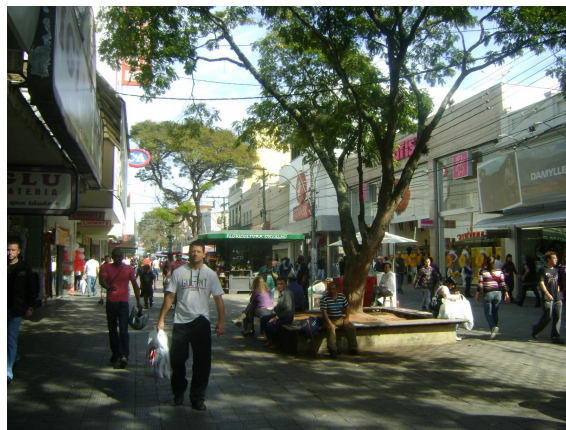
Figura 4.24: Árvores na Rua Andrade Neves, Pelotas/RS (Fonte: Autora, 2012).

Outro atributo visual investigado nesta pesquisa é a “presença de vegetação”. É verificado que existe uma correlação entre o grau de satisfação do usuário com a presença de vegetação e o grau de agradabilidade do usuário ao caminhar pela rua, em duas ruas: Andrade Neves (Spearman, coef.= 0,471, sig= 0,000) e General Neto (Spearman, coef.= 0,272, sig= 0,034). A seguinte tendência é verificada: quanto maior o grau de satisfação com a presença de vegetação na rua, maior o grau de agradabilidade do usuário ao caminhar pela rua. Quando comparadas as respostas dos usuários na avaliação nas três ruas analisadas (Ruas Marechal Floriano, Andrade Neves e General Neto), é encontrada uma diferença estatisticamente significativa quando investigado o grau de satisfação do usuário com a presença de vegetação (KW= 40724, DF= 2, p=0,000). A diferença ocorre quando consideradas as respostas dos usuários em relação às ruas: Marechal Floriano e Andrade Neves (U=808, N1=61, N2=63; two-tailed p=0,000); Marechal Floriano e General Neto (U=1701, N1=61, N2=61; two-tailed p=0,392); e Andrade Neves e General Neto (U=919, N1=63, N2=61; two-tailed p=0,000). Os usuários estão mais satisfeitos com a presença de vegetação na Rua Andrade Neves do que nas Ruas Marechal Floriano e General Neto (ver Tabela 4.5, p.104). Essa diferença encontrada nas respostas dos usuários deve-se ao fato de que nas ruas Marechal Floriano e General Neto não existe vegetação, enquanto que a Rua Andrade Neves possui canteiros localizados no eixo da via, onde estão plantadas árvores de médio e grande portes (ver Figura 4.24) (Fonte: trabalho de campo, 2011).

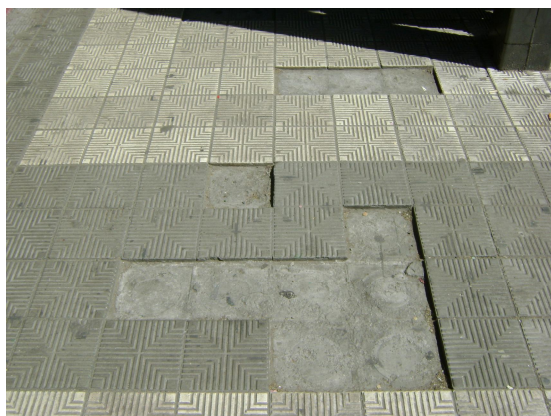
Figura 4.25: Má conservação do piso da Rua Marechal Floriano (Fonte: Autora, 2012).

Através de levantamentos e observações é possível verificar a diferença na conservação da pavimentação das calçadas entre as Ruas Marechal Floriano e General Neto (ver Figuras 4.25 e 4.26). A pavimentação das calçadas da Rua Marechal Floriano está em péssimo estado de conservação, principalmente nas áreas ocupadas pelos vendedores ambulantes, o que é confirmado pela correlação encontrada entre o grau de satisfação dos usuários com a presença de comerciantes informais sobre os passeios e o grau de satisfação dos usuários com a conservação do pavimento das calçadas (Spearman, coef.= 0,322, sig= 0,012). A seguinte tendência é verificada: quanto menor o grau de satisfação do usuário com a presença de comerciantes informais sobre os passeios, menor o grau de satisfação do usuário com a conservação da pavimentação das calçadas.

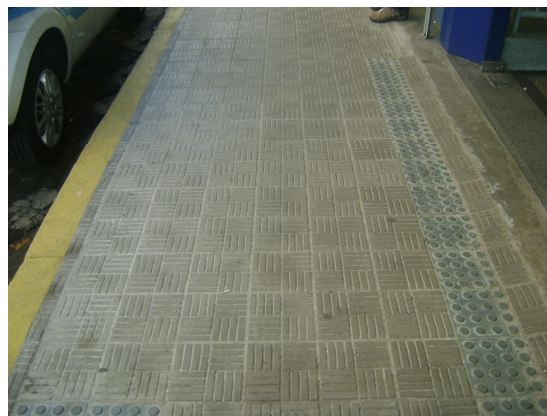
Figura 4.26: Boa conservação do piso da Rua General Neto (Fonte: Autora, 2012).

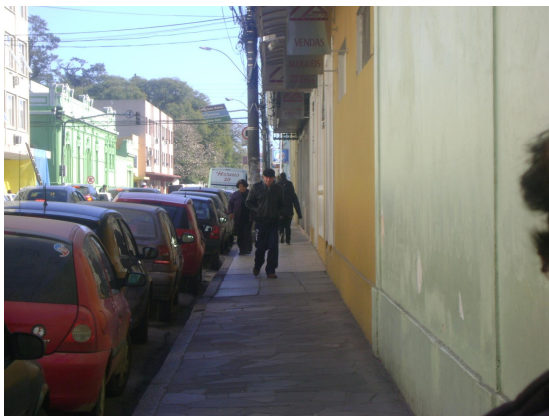
Figura 4.27: Calçadas limpas na Rua General Neto, Pelotas/RS (Fonte: Autora, 2012).

da rua. Através de observações na Rua General Neto é possível verificar a limpeza da rua (ver Figura 4.27), a ausência de cheiros desagradáveis e que a área de ocupação média por pessoa nas calçadas é de 4,68 m<sup>2</sup>/pedestre (Fonte: Trabalho de campo 2011), considerada adequada pelo DENATRAN para garantir conforto e fluidez aos usuários.

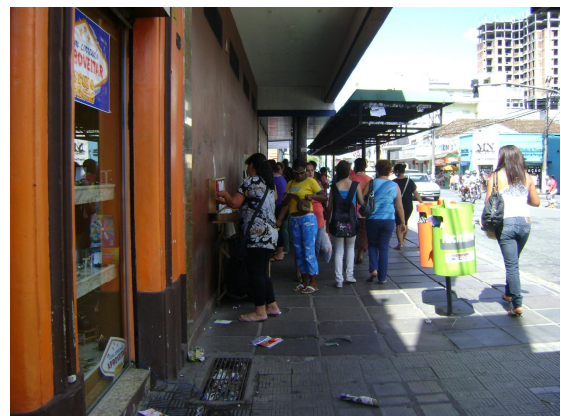
Figura 4.28: Lixo nas calçadas da Rua Marechal Floriano, Pelotas/RS (Fonte: Autora, 2012).

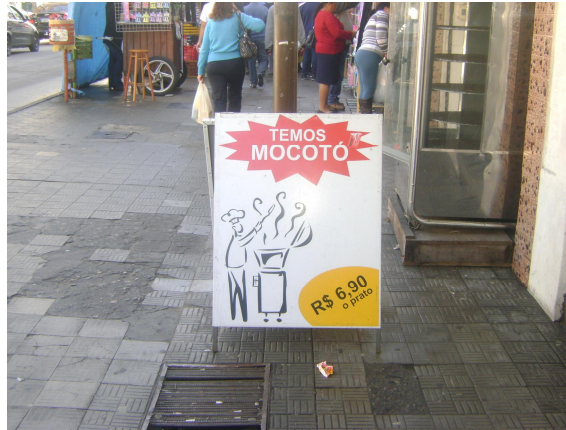
Figura 4.29: Anúncio comercial na calçada da Rua Marechal Floriano (Fonte: Autora, 2012).

Através de observações realizadas no trabalho de campo, é verificado que na Rua Marechal Floriano as calçadas estão ocupadas por comerciantes informais e que muitas lojas colocam mercadorias e propagandas sobre as calçadas (ver Figura 4.29). Já na Rua General Neto não há comerciantes informais, nenhuma loja coloca propaganda nos passeios e apenas uma loja expõe as mercadorias sobre a calçada.
