# **UNIVERSIDADE FEDERAL DE PELOTAS**

Programa de Pós-Graduação em Arquitetura e  
Urbanismo - PROGRAU

Dissertação de Mestrado

**Avaliando a dificuldade de caminhar em centros  
históricos e comerciais segundo a percepção do  
usuário: o caso da área central de Pelotas / RS**

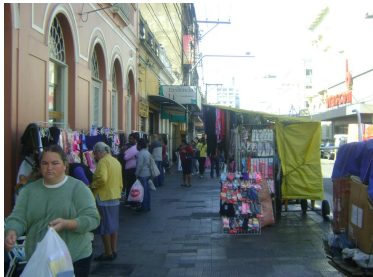
Figura 4.30: Ocupação da calçada da Rua Marechal Floriano por vendedores informais com estrutura do tipo "barraca" (Fonte: Autora, 2012).

A faixa de circulação dos pedestres, reduzida à metade, explica o alto grau de insatisfação dos usuários com relação à presença de atividades informais na rua (ver Figura 4.30). Já na Rua Andrade Neves, os usuários não estão tão insatisfeitos com a presença de atividades informais quanto na Rua Marechal Floriano, pois esses estão localizados no centro do passeio, não interferindo diretamente nas duas faixas laterais de circulação para os pedestres (ver Figura 4.31). Na Rua General Neto os usuários estão mais satisfeitos com a presença de atividades informais do que nas outras duas ruas porque os passeios da rua, que possuem 1,60m de largura, não estão ocupados por vendedores ambulantes. É sugerido nesta pesquisa que os comerciantes informais tendem a ocupar calçadas mais largas, como as das Ruas Marechal Floriano e Andrade Neves.

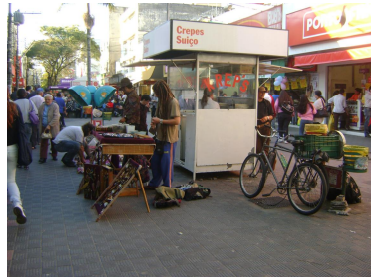
Figura 4.31: Passeio da Rua Andrade Neves ocupado por vendedores informais com estrutura do tipo "quiosque" e "tapete" (Fonte: Autora, 2012).

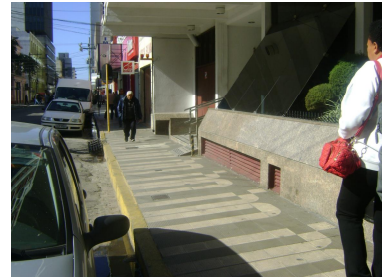
Figura 4.32: Calçada da Rua General Neto sem ocupação de vendedores informais (Fonte: Autora, 2012).

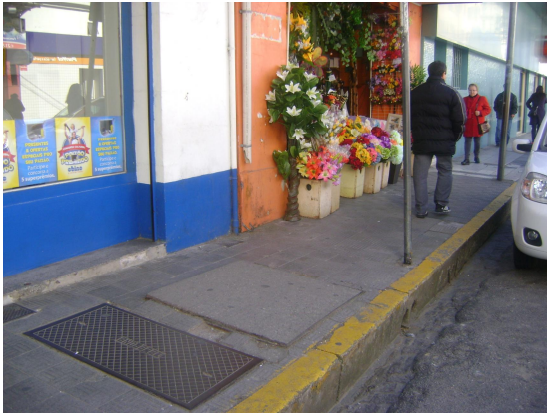
Figura 4.33: Única loja que expõe as mercadorias na calçada da Rua General Neto (Fonte: Autora, 2012).

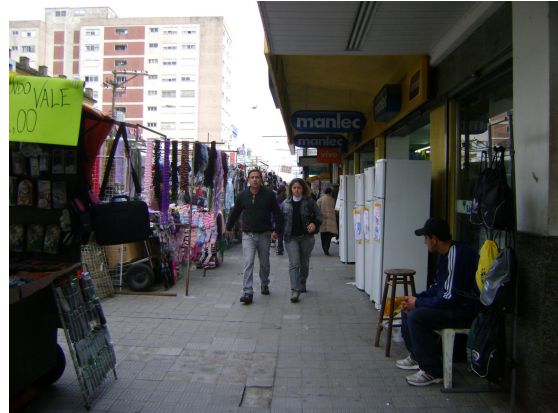
Figura 4.34: Mercadorias expostas na calçada da Rua Marechal Floriano (Fonte: Autora, 2012).

$N1=62$ ,  $N2=62$ ; two-tailed  $p=0,000$ ). Os usuários estão mais satisfeitos com a ausência de mercadorias das lojas expostas nas calçadas na Rua General Neto do que nas Ruas Marechal Floriano e Andrade Neves, e mais insatisfeitos com a presença de mercadorias sobre os passeios na Rua Marechal Floriano do que nas Ruas Andrade Neves e General Neto (ver Tabela 4.15, p.113). Essa avaliação é explicada pelo fato de que na Rua General Neto apenas uma loja, nos dois quarteirões analisados, expõe suas mercadorias sobre o passeio (ver Figura 4.33). Já na Rua Marechal Floriano praticamente todas as calçadas estão ocupadas pelas mercadorias das lojas (ver Figura 4.34) (Fonte: Estudo de campo, 2011).

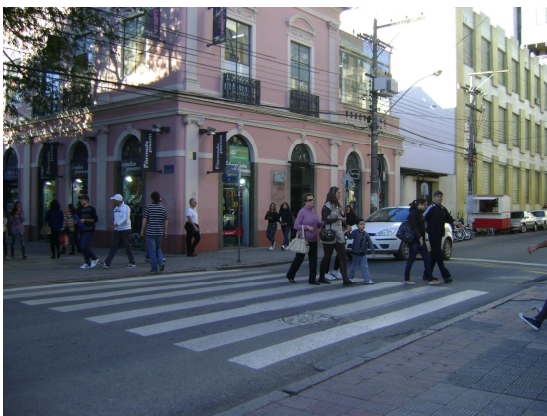
Figura 4.35: Faixa de segurança e quebra-molas no cruzamento das Ruas Andrade Neves e General Neto (Fonte: Autora, 2012).

Também é encontrada uma correlação entre o grau de satisfação do usuário com as faixas de segurança para pedestres e o grau de satisfação do pedestre com a velocidade dos veículos nas três ruas analisadas: Rua Andrade Neves (Spearman, coef.= 0,399, sig= 0,001), Rua Marechal Floriano (Spearman, coef.= 0,325, sig= 0,010), e Rua General Neto (Spearman, coef.= 0,264, sig= 0,037). A seguinte tendência é verificada: quanto maior o grau de satisfação do usuário com as faixas de segurança para pedestres, maior a satisfação do usuário com a velocidade dos veículos. De acordo com o levantamento físico feito no local, é verificado que existem faixas de segurança para pedestres nas três ruas analisadas. Os resultados indicam que a diferença na avaliação dos usuários em relação à satisfação com as faixas de segurança provavelmente se dê pelo fato de que nas duas travessias da Rua Andrade Neves existem elementos de segurança no trânsito que diminuem a velocidade dos veículos, como a sinaleira de pedestres existente na travessia com a Rua Marechal Floriano e o quebra-molas na travessia com a Rua General Neto.

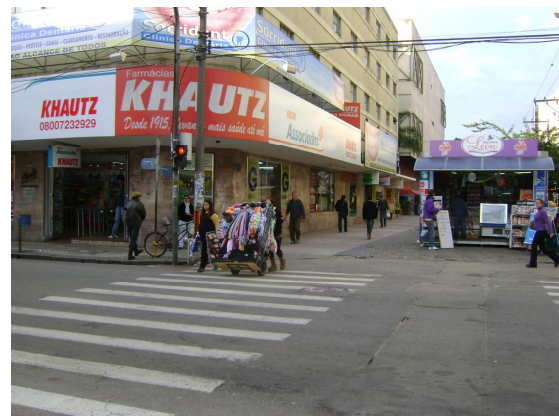
Figura 4.36: Faixa de segurança e sinaleira para pedestres no cruzamento das Ruas Andrade Neves e Marechal Floriano (Fonte: Autora, 2012).

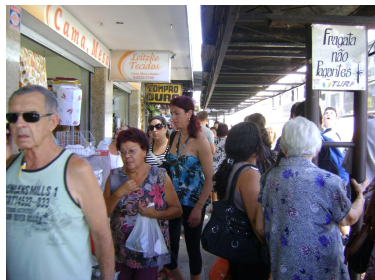
Figura 4.37: Espaço disponível para o pedestre nas calçadas da Rua Marechal Floriano:  $1,27 \text{ m}^2/\text{pedestre}$  (Fonte: Autora, 2012).

Neves ( $U=748$ ,  $N1=63$ ,  $N2=63$ ; two-tailed  $p=0,000$ ); e Marechal Floriano e General Neto ( $U=663$ ,  $N1=63$ ,  $N2=63$ ; two-tailed  $p=0,000$ ). Os usuários estão mais insatisfeitos com o número de pessoas caminhando nas calçadas da Rua Marechal Floriano do que nas calçadas das Ruas Andrade Neves e General Neto (ver Tabela 4.14, p.112). Através de observações feitas nas ruas analisadas, é verificado que a área de ocupação média por pessoa nas calçadas da Rua Marechal Floriano é de  $1,27 \text{ m}^2/\text{pedestre}$ , no passeio da Rua Andrade Neves é de  $4,16 \text{ m}^2/\text{pedestre}$  e nas calçadas da Rua General Neto é de  $4,68 \text{ m}^2/\text{pedestre}$  (ver Figuras 4.37 a 4.39 e Anexo VI).

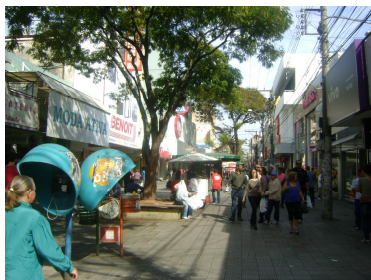
Figura 4.38: Espaço disponível para o pedestre nas calçadas da Rua Andrade Neves:  $4,16 \text{ m}^2/\text{pedestre}$  (Fonte: Autora, 2012).

Assim, considerando o parâmetro qualitativo de Níveis de Serviço<sup>2</sup> recomendado pelo Departamento Nacional de Trânsito para retratar as condições de fluidez, segurança e conforto em um passeio, as calçadas das Ruas Andrade Neves e General Neto são classificadas no nível de serviço A, recomendado pelo DENATRAN. Mas as calçadas da Rua Marechal Floriano ficam enquadradas no nível de serviço D, não recomendado pelo DENATRAN. Entretanto, a área de ocupação média por pessoa verificada nas calçadas da Rua Marechal Floriano é devida ao fato de os passeios estarem ocupados por ambulantes e mercadorias das lojas, diminuindo, assim, o espaço disponível para o pedestre. Se desocupadas, as calçadas passam para o nível de serviço B, ficando dentro do recomendado para garantir conforto e fluidez aos usuários.

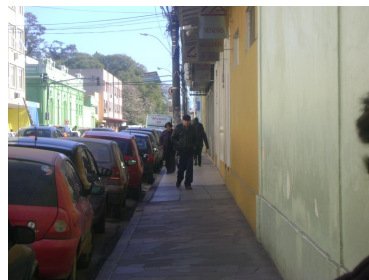
Figura 4.39: Espaço disponível para o pedestre nas calçadas da Rua General Neto:  $4,68 \text{ m}^2/\text{pedestre}$  (Fonte: Autora, 2012).
