**Estado de conservação das fachadas de  
habitações de interesse social do Programa de  
Arrendamento Residencial em Pelotas/RS**

**Conservation status of the housing estates facades of  
the Residential Leasing Program in Pelotas/RS**

**Revista de Arquitetura IMED**, Passo Fundo, vol. 9, n. 2, p. 86-109, julho-dezembro, 2020 - ISSN 2318-1109

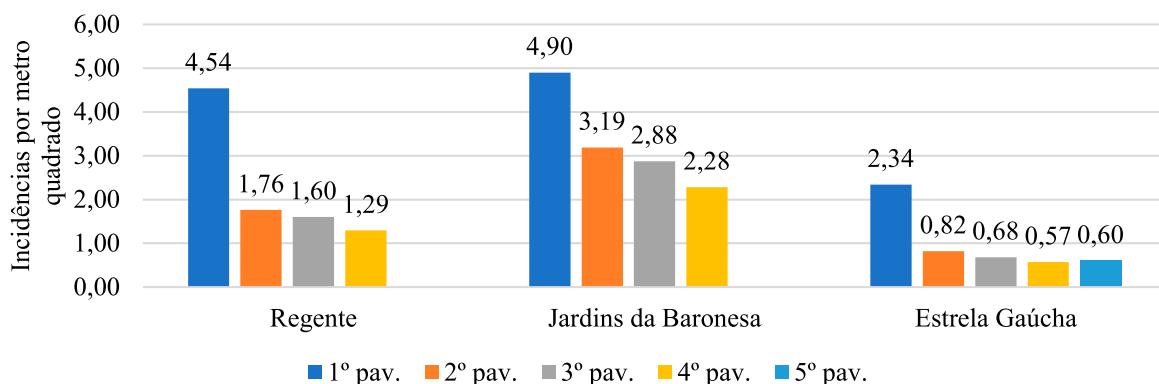
**Figura 12.** Incidências de manifestações patológicas em cada pavimento nos conjuntos habitacionais

A partir do método do levantamento foi possível avaliar a incidência de anomalias a cada pavimento dos edifícios. A Figura 12 mostra a incidência de manifestações por metro quadrado de área de fachada de cada pavimento. Nos três conjuntos habitacionais foi observada maior incidência de manifestações patológicas no pavimento térreo, primeiro pavimento, assim como constatado por Terra (2001), num estudo realizado na cidade de Pelotas. Observa-se que conforme a altura aumenta, a incidência de manifestações diminui.

Para Terra (2001), no primeiro pavimento existe maior probabilidade de ocorrerem determinados tipos de agressões às fachadas revestidas de argamassas, relacionadas principalmente à umidade e impactos, o que corrobora com o constatado neste estudo, onde foi observado maior descolamento de revestimento, devido aos choques e impactos das pessoas com as fachadas do pavimento térreo, bem como maior incidência de umidade, devido à umidade ascendente ou por respingos, conforme apresentada na Figura 13.

Também foi possível constatar maior presença de fissuras e trincas no pavimento térreo, que diminui conforme aumenta a altura, ocasionadas provavelmente devido à atuação de sobrecargas ou impactos mecânicos, pela deformabilidade excessiva das estruturas (THOMAZ, 1989).

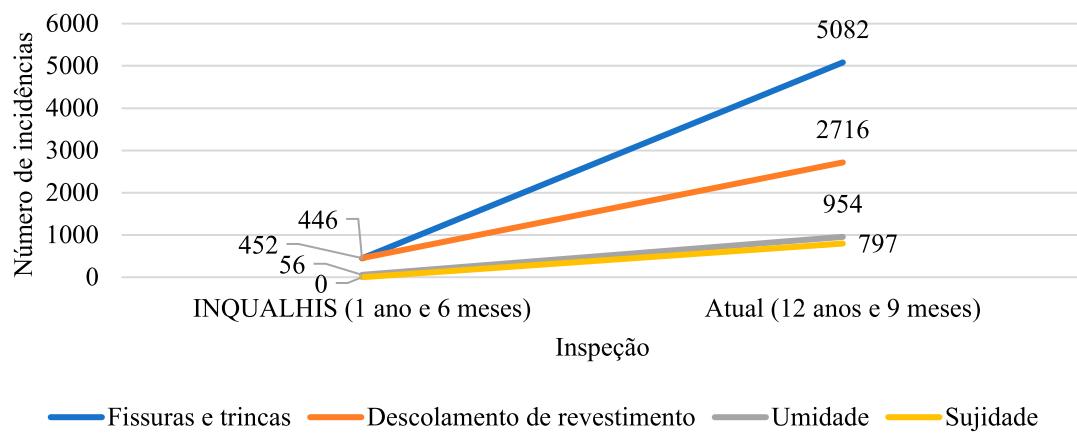
**Figura 14.** Comparativo da incidência de manifestações patológicas do levantamento atual com o levantamento INQUALHIS do Residencial Regente

No Residencial Regente, o levantamento INQUALHIS foi realizado de julho a setembro de 2007, um ano e 6 meses após a entrega do empreendimento. O gráfico a seguir, apresentado na Figura 14, mostra o número de incidências de manifestações patológicas no levantamento do INQUALHIS e do atual, realizado 12 anos e 9 meses após a entrega. No levantamento do INQUALHIS foram diagnosticadas 954 manifestações patológicas e na inspeção atual 9549 incidências, um crescimento de 1000,94% no número de incidências em um período de 11 anos e 3 meses.

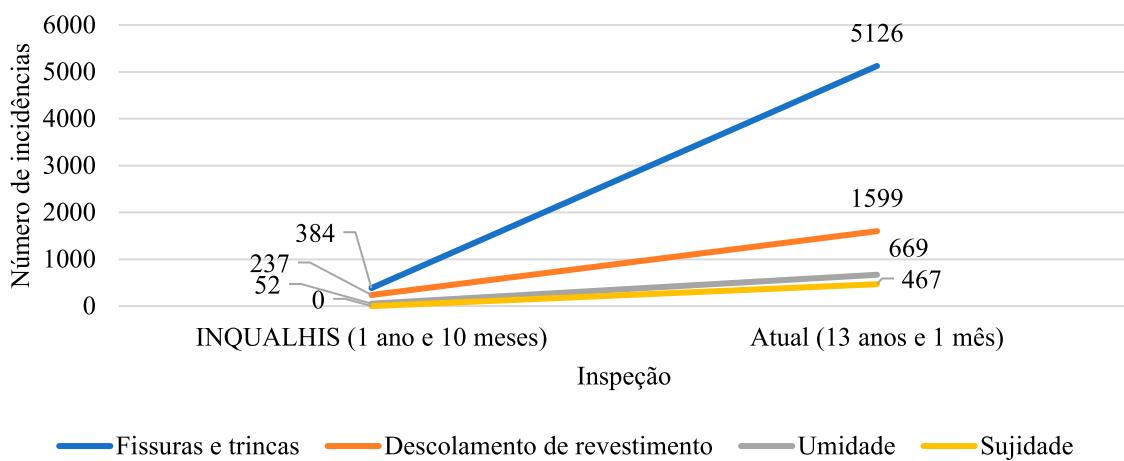
**Figura 15.** Comparativo da incidência de manifestações patológicas do levantamento atual com o levantamento INQUALHIS do Residencial Jardins da Baronesa

No Residencial Jardins da Baronesa, a inspeção das manifestações patológicas do Projeto INQUALHIS foi realizada de outubro a novembro de 2007, um ano e 10 meses após a entrega. A Figura 15 mostra a incidência de cada grupo de manifestação patológica no levantamento INQUALHIS e no levantamento atual do Residencial Jardins da Baronesa, realizado 13 anos e um mês depois da construção. No levantamento do INQUALHIS foram contabilizadas 673 manifestações, enquanto no

levantamento atual 7861 ocorrências, resultando num aumento de 1168,05% em 11 anos e 3 meses.

É possível observar que, no Residencial Jardins da Baronesa, as fissuras e trincas foram as manifestações mais incidentes em ambos os levantamentos.

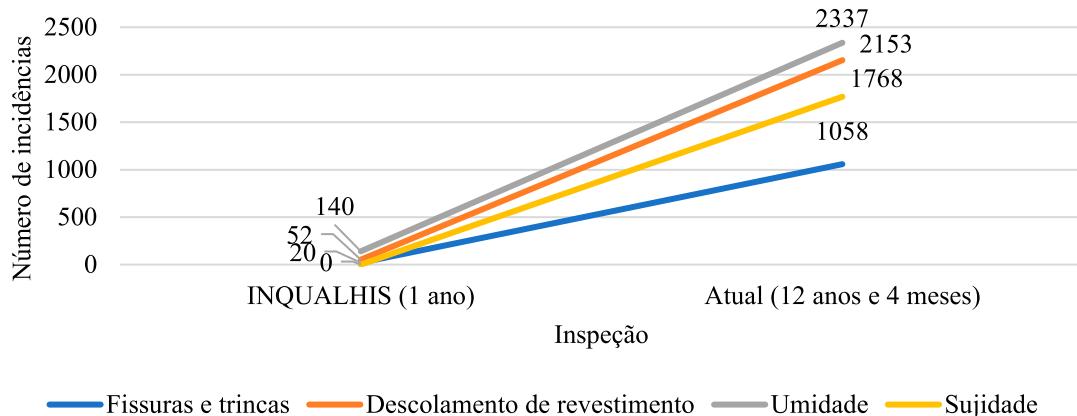
**Figura 16.** Comparativo da incidência de manifestações patológicas do levantamento atual com o levantamento INQUALHIS do Residencial Estrela Gaúcha

No Residencial Estrela Gaúcha a inspeção do INQUALHIS foi realizada em março de 2008, um ano após a entrega. A incidência de manifestações patológicas do INQUALHIS e do levantamento atual, realizado 12 anos e 4 meses após a entrega do empreendimento, está apresentada na Figura 16. Houve um crescimento entre os dois levantamentos de 3450,94%, aumentando de 212 manifestações para 7316 em um período de 11 anos e 4 meses. Observa-se que a manifestação mais incidente na inspeção do INQUALHIS, umidade, também se manteve a mais incidente no levantamento atual no Residencial Estrela Gaúcha.

O maior acréscimo de manifestações patológicas, três vezes maior, foi constatado no Residencial Estrela Gaúcha, o que pode estar relacionado ao fato do levantamento do INQUALHIS ter sido realizado mais cedo que nos outros conjuntos, apenas com um ano de idade.

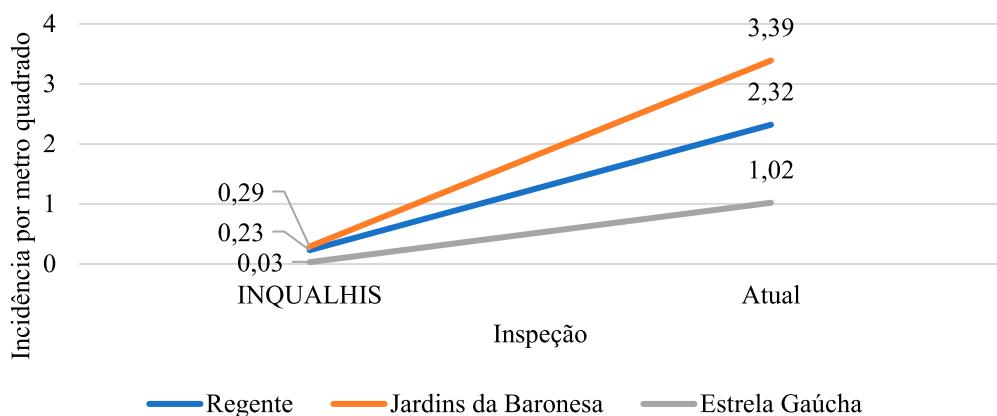
**Figura 17.** Comparativo entre a incidência por metro quadrado nos três conjuntos habitacionais dos dois levantamentos

A Figura 17 mostra a comparação da incidência total de manifestações patológicas por metro quadrado de fachada, dos residenciais Regente, Jardins da Baronesa e Estrela Gaúcha nos dois períodos, no levantamento do projeto INQUALHIS e na inspeção atual.

Observa-se que o Residencial Jardins da Baronesa se manteve como o conjunto habitacional com maior aparecimento de manifestações patológicas por metro quadrado, seguido pelo Residencial Regente e pelo Residencial Estrela Gaúcha. Dessa forma, a incidência observada logo após as construções dos conjuntos habitacionais, pelo levantamento do projeto INQUALHIS, já indicava uma tendência de degradação das edificações. Além disso, os dois residenciais mais degradados foram os de modalidade Normal, destinados às faixas de renda mais altas, portanto a redução dos padrões do PAR Especial não influenciou na qualidade construtiva.
