CAPÍTULO 3

INFLUÊNCIA DAS AÇÕES DE MANUTENÇÃO NO ESTADO DE DEGRADAÇÃO DE FACHADAS DE EDIFICAÇÕES HISTÓRICAS

**Fernanda Pasqualotti
Mauren Aurich
Ariela da Silva Torres**

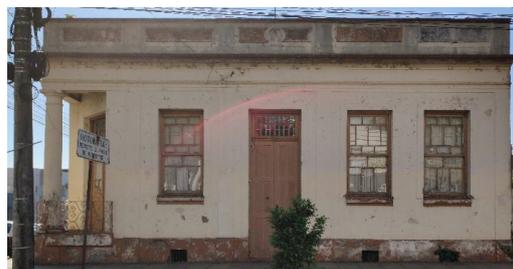
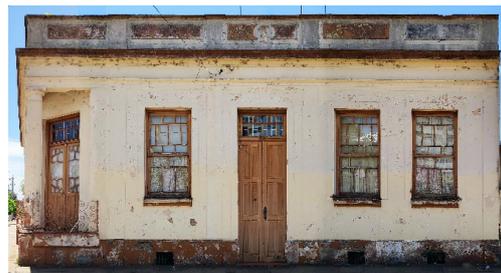
Figura 1: Fachada sem montagem de imagens (a) com montagem (b).

Nos casos onde não foi possível obter uma única imagem da fachada sem interferências, como exemplo a fachada RS12-00003 Fachada 1, onde há vegetação, placa de sinalização, fiação e poste de iluminação pública que encobrem uma área da fachada (Figura 1-a), foi necessário fotografar as partes da edificação de forma isolada, para posteriormente, com auxílio de um Software de edição de imagens, fazer a colagem destas, e assim obter uma única imagem sem interferências físicas (Figura 1-b).

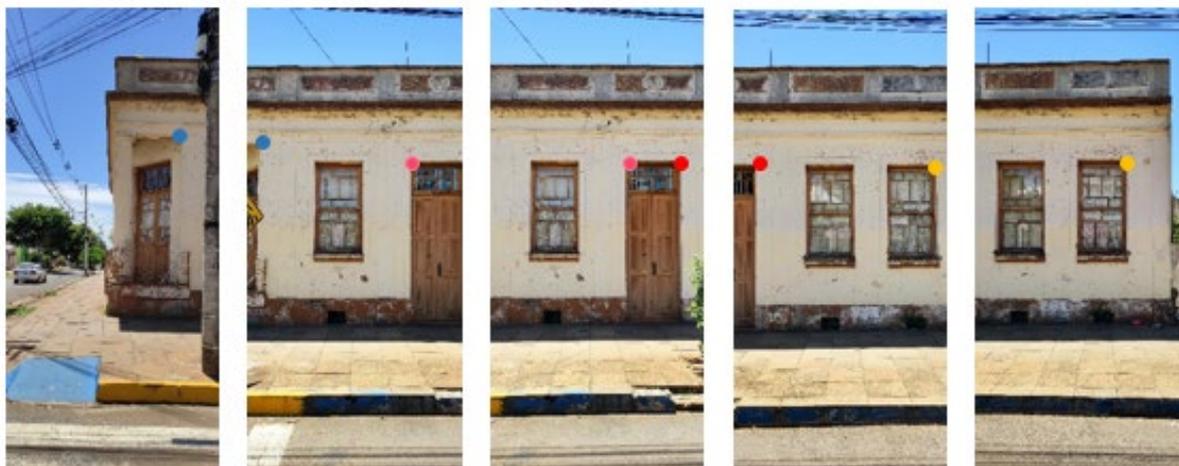
Figura 2: Fotografias isoladas da edificação RS12-00003 - fachada 1.

na Figura 2. Com o auxílio do software para edição de imagens e, após o ajuste de perspectiva, as imagens isoladas da edificação foram sobrepostas, de modo que todos os elementos (pontos de referência) ficassem visíveis, obtendo-se a imagem sem interferências.

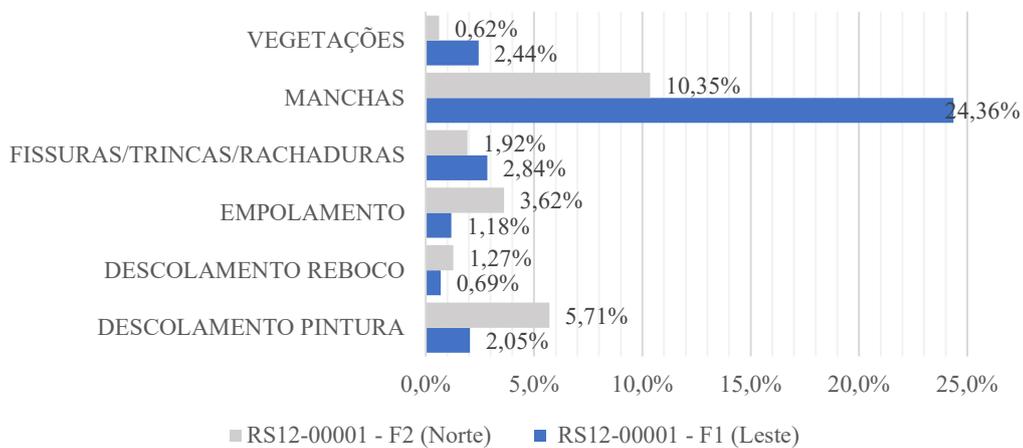
Figura 9: FD por manifestação patológica, edificação RS12-00001.

Com relação ao MMD, a fachada com orientação solar leste apresentou um percentual de FDt de 33,57%, enquanto a fachada de orientação norte obteve um FDt inferior, de 23,49%. A Figura 9 traz os dados do Fator de Danos (%) por manifestação patológica das duas fachadas. É possível observar que a fachada de orientação leste possui um percentual bastante elevado de manchas de umidade/mofo/bolor, quando comparada à de orientação norte. Tal condição pode

estar relacionada à existência de árvores em frente a fachada leste, que provoca um aumento na retenção de umidade, enquanto a fachada norte não possui nenhum tipo de elemento que obstrua a incidência solar direta sobre ela.

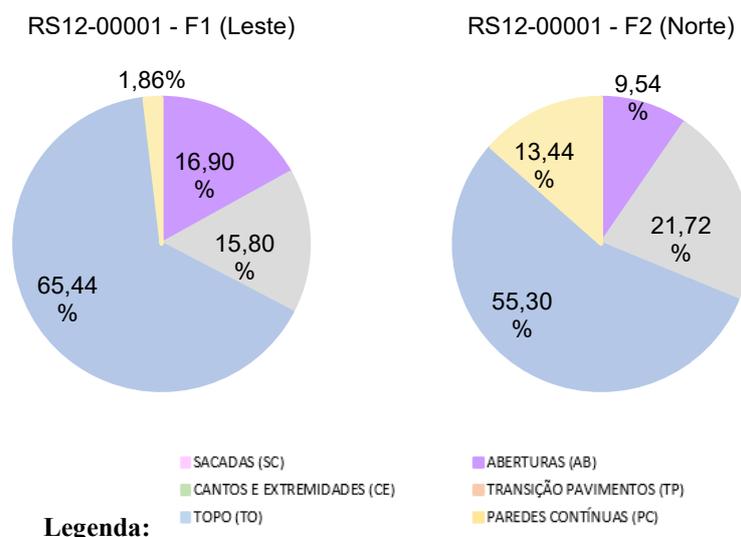
Figura 10: FDrC das fachadas norte e leste da edificação RS12-00001.

Com relação à região de incidência das manifestações patológicas (Figura 10), é possível identificar que as duas orientações solares possuem, de maneira proporcional, valores percentuais semelhantes, sendo a região do topo a de maior incidência de danos em ambas as orientações, seguido da região dos cantos e extremidades. A maior divergência está relacionada às paredes contínuas, enquanto a orientação leste apresenta um percentual baixo, de 1,86%, a região norte possui um valor de 13,44%.

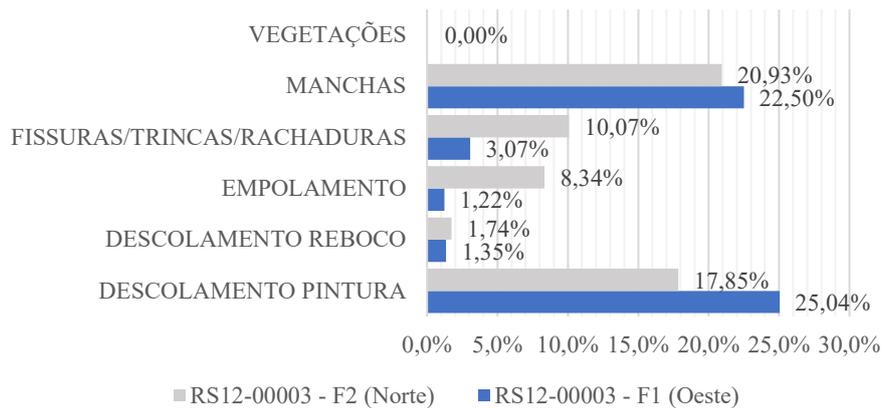
Figura 12: FD por manifestação patológica, edificação RS12-00003.

No MMD a diferença percentual entre o FDT da fachada com orientação solar oeste (53,18%) e a norte (58,93%) é pequena. Com relação à incidência de manifestações patológicas, a Figura 12 traz a relação entre o FD de cada manifestação patológica das duas orientações solares. É possível observar que em ambas, as manifestações de maior incidência estão relacionadas ao surgimento de manchas de umidade/mofa/bolor e ao descolamento da pintura.

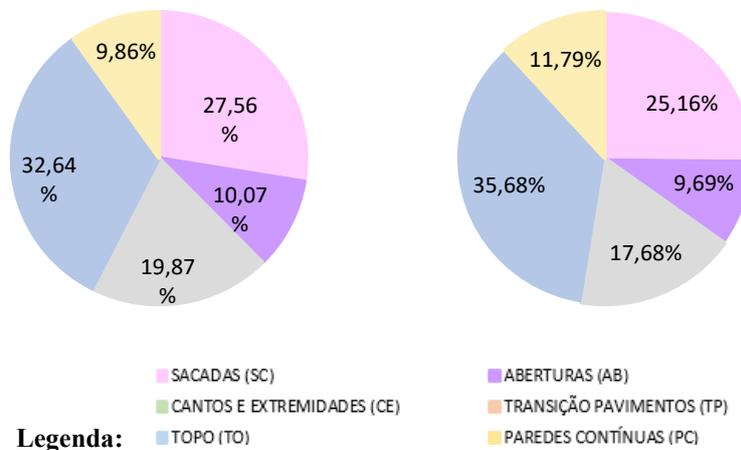
Figura 13: FDRc da fachada norte e oeste da edificação RS12-00003.

Em relação do FDRc, os valores percentuais proporcionais das duas fachadas foram bastante semelhantes, conforme apresentado na Figura 13. As regiões do topo, sacada e cantos e extremidades, foram as que apresentaram os maiores percentuais de manifestações patológicas, respectivamente.

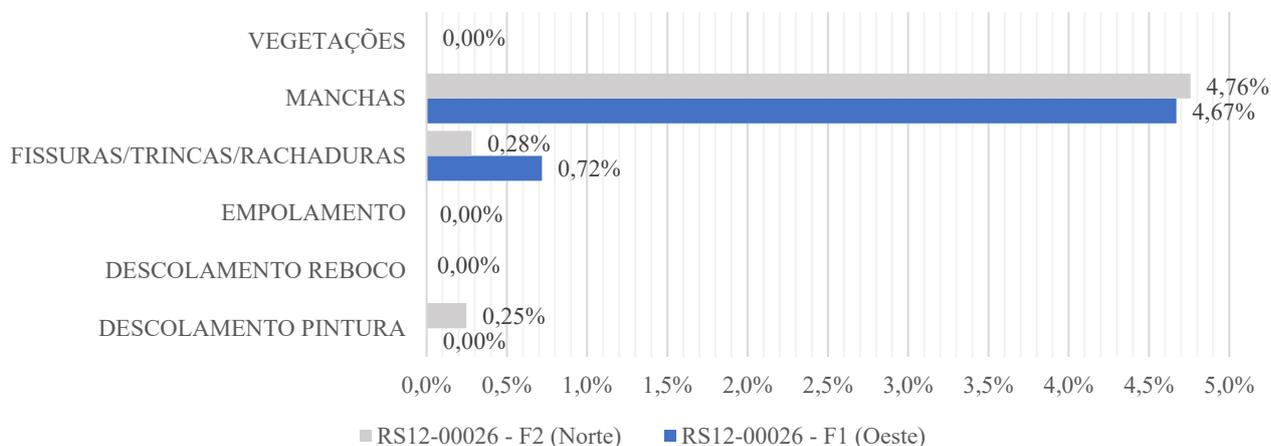
Figura 15: FD por manifestação patológica, fachada norte e oeste da edificação RS12-00026.

Em relação aos dados obtidos através do MMD, as duas fachadas apresentaram um FDT bastante semelhante, sendo de 5,39% para a fachada oeste e de 5,29% para a fachada norte. Quanto ao FD por manifestação patológica, é possível identificar que as manchas de umidade/mofo/bolor possuem a maior incidência em ambas as fachadas, com percentuais bastante semelhantes (Figura 15). A manifestação patológica de descolamento de pintura foi identificada apenas na fachada com orientação norte, porém com um percentual baixo.

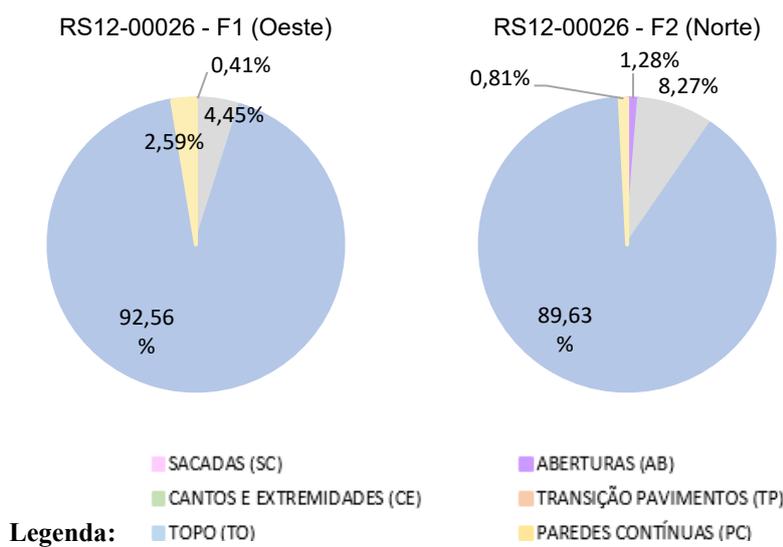
Figura 16: FDRc da fachada norte e oeste da edificação RS12-00026.

Em relação do FDRc, os valores percentuais proporcionais das duas fachadas foram bastante semelhantes, conforme apresentado na Figura 16. A região do topo foi a que apresentou o maior percentual de incidência de manifestações patológicas de forma significativa, com valores de 92,56% para orientação oeste e de 89,63% para a norte. Os cantos e extremidades foram a segunda região de maior incidência em ambas as orientações solares, seguido das paredes contínuas.
