Dissertação

Aplicação de métodos de análise do estado de degradação em Fachadas de Edificações com Interesse Histórico em Santo Ângelo/RS

**Fernanda Pasqualotti**

**Pelotas, 2022**

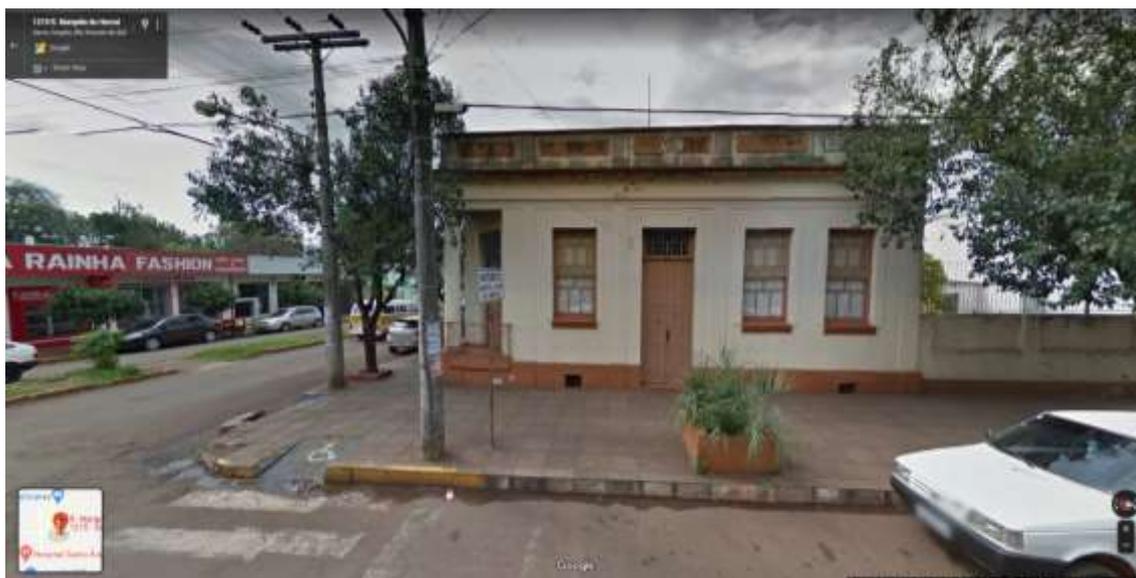
Figura 35. Edificação RS12-00003 imagem Street View 2011.

Como as imagens são coletadas em anos distintos, as condições climáticas e temporais interferem na obtenção de fotos das fachadas, devido a existência de sombras ou ainda de obstáculos físicos ou móveis que encobrem parte da fachada, como vegetação, pessoas ou veículos. Fazendo uma comparação entre a Figura 35 e a Figura 36 é possível observar essas condições. Verifica-se que, a coleta da imagem no ano de 2011 foi realizada em um dia nublado, sem a interferência solar em contraste a obtida no ano de 2019, com a interferência de sombras. Ainda, nas imagens também é possível observar outros detalhes que impedem a visualização total da fachada, como a existência de árvores, pedestre, poste de iluminação pública e placa de sinalização viária.

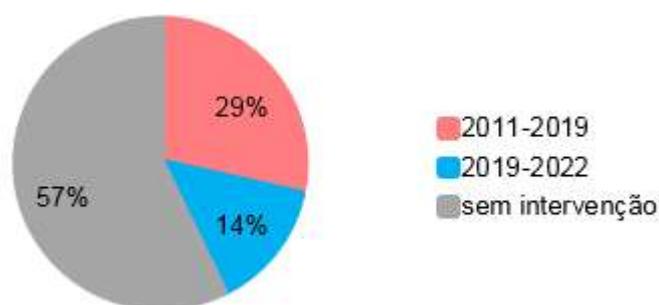
Figura 41. Intervenções de reparos de 2011 a 2022.

Desconsiderando a Estação Férrea, que não possui imagens no *Google Street View*, foi possível verificar que das quatorze fachadas remanescentes, quatro sofreram intervenções entre os anos de 2011 e 2019. Duas edificações passaram por reparos entre os anos de 2019 e 2022 e, oito não passaram por nenhum tipo de intervenção entre os anos de 2011 e 2022. Isso mostra que, mais da metade das fachadas estudadas não recebem manutenção por um período mínimo 10 anos (Figura 41).

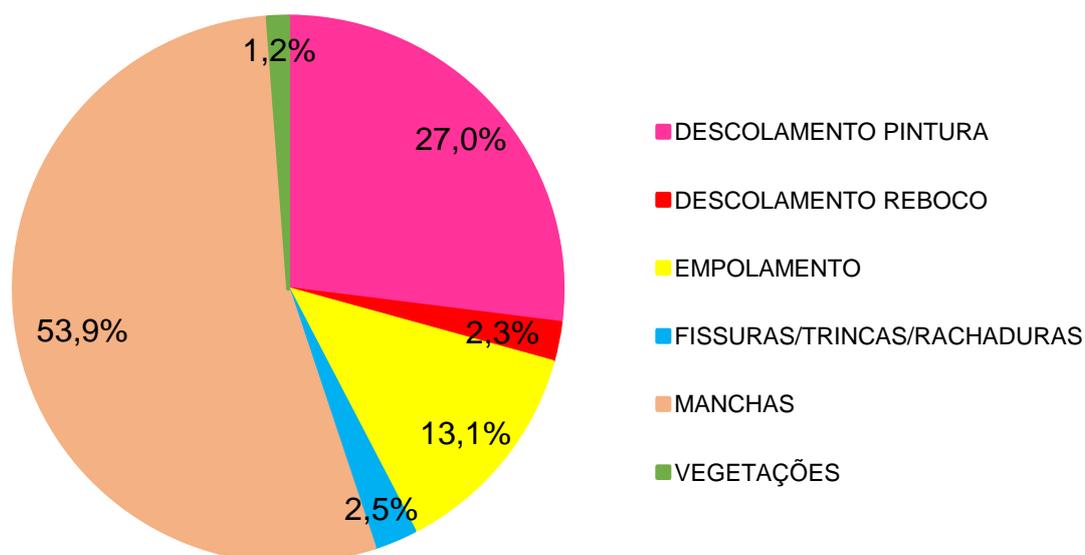
Figura 43. Abrangência de danos por manifestação patológica da amostra de 15 fachadas.

A Figura 43 apresenta as manifestações patológicas mais recorrentes, sendo, respectivamente: manchas de umidade/mofo/bolor (53,9%), descolamento de pintura (27,0%), empolamento (13,1%), fissuras/trincas/rachaduras (2,5%), descolamento do reboco (2,3%) e vegetações (1,2%). As manchas de umidade/mofo/bolor são os danos mais recorrentes e, manifestados principalmente nos topos das fachadas, seguido da região próxima ao solo. Isso deve-se ao fato destas áreas apresentarem uma maior concentração de umidade, sendo no topo devido ao acúmulo de umidade nos elementos decorativos presentes nas fachadas e, na região próxima ao solo devido a infiltração por capilaridade. O descolamento da pintura foi a segunda manifestação patológica com maior incidência, estando presente principalmente nas regiões do topo, próximas ao solo e nas paredes. Esta manifestação patológica pode estar relacionada à evolução da manifestação patológica de umidade, quando não tratada, ou ainda causada pela má preparação da superfície ou aplicação de algum produto inadequado para a fachada.

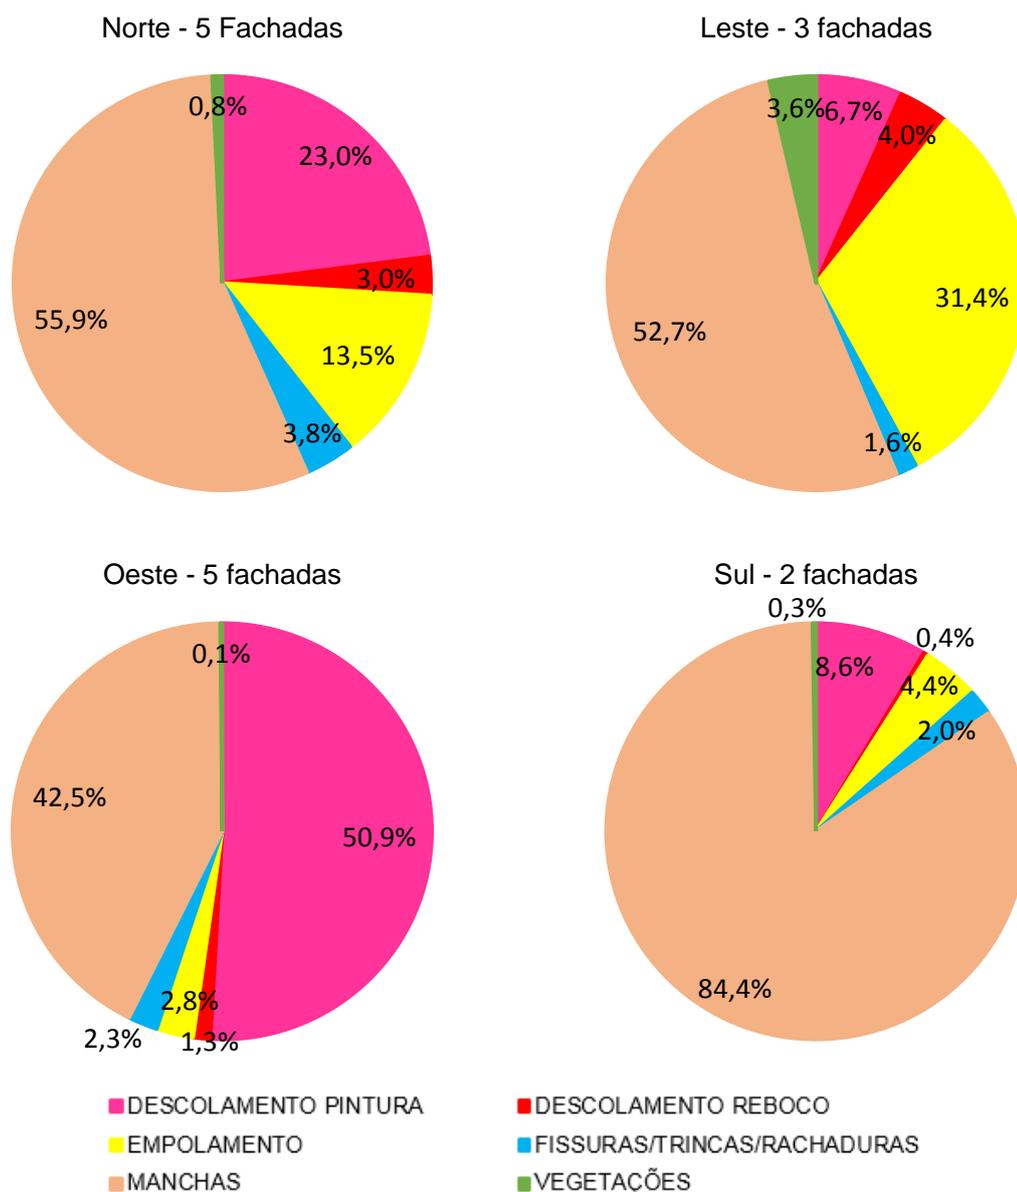
A Figura 44 traz a relação da abrangência dos danos de cada manifestação patológica de acordo com a orientação solar da fachada. Foi observado que as fachadas com orientações norte, leste e sul apresentam a manifestação patológica de manchas de umidade/mofo/bolor de forma mais significativa, apresentando um percentual entre 55,9, 52,7 e 84,4%, respectivamente. As fachadas com orientação solar oeste apresentaram um comportamento diferente, possuindo de forma mais predominante a manifestação patológica de descolamento de pintura (50,9%). Tal

condição pode estar relacionada ao fato de as fachadas com orientação solar oeste recebem incidência solar durante a tarde, em um período no qual as temperaturas são mais elevadas, especialmente no verão, estando mais propensas as manifestações patológicas de descolamento de pintura. As manifestações patológicas de descolamento de reboco, fissuras/trincas/rachaduras e de vegetações possuem pouca incidência em todas as orientações.

Figura 44. Abrangência de danos por orientação.

A fachada sul apresentou o maior percentual de manchas, isso decorre do fato das fachadas com esta orientação possuírem a menor taxa de incidência solar e, conseqüentemente, com maior retenção de umidade. As fachadas com orientação solar oeste e leste recebem incidência solar durante períodos específicos, pela manhã

e tarde, respectivamente. Porém, ambas fachadas possuem um elevado percentual de manchas de umidade/mofo/bolor, provavelmente decorrente da dificuldade de secagem das fachadas após a ação de intempéries. A manifestação patológica de descolamento de pintura, por sua vez, pode estar relacionada ao avanço da degradação da fachada, assim como incompatibilidade entre os materiais de pintura e substrato ou devido à falta de manutenção, tornando-se difícil relacionar o surgimento de tal dano com a orientação solar da fachada, uma vez que pode ter influência humana no surgimento dela. Tal fator pode ser corroborado quando confrontados os dados percentuais discrepantes entre as orientações solares leste e oeste, que recebem incidência solar de forma semelhante.

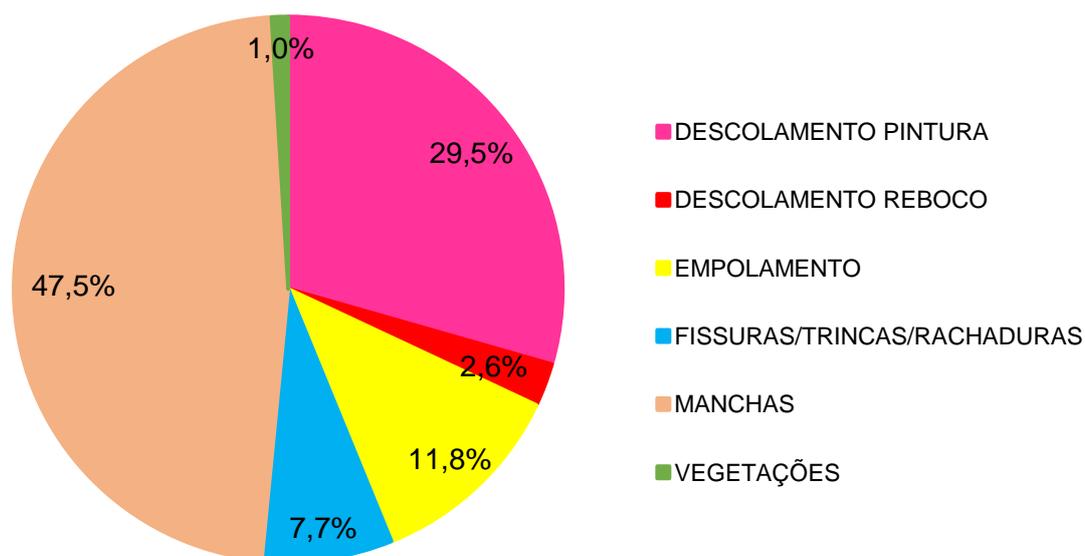
A Figura 45 traz de o Fator de Danos (FD) de cada manifestação patológica em todas as fachadas da amostra, de maneira proporcional, sendo elas: manchas de umidade/mofo/bolor (47,5%), descolamento da pintura (29,5%), empolamento (11,8%), fissuras/trincas/rachaduras (7,7%), descolamento do reboco (2,6%) e vegetações (1,0%).

Figura 45. Fator de danos por manifestações patológicas - amostra total - MMD.

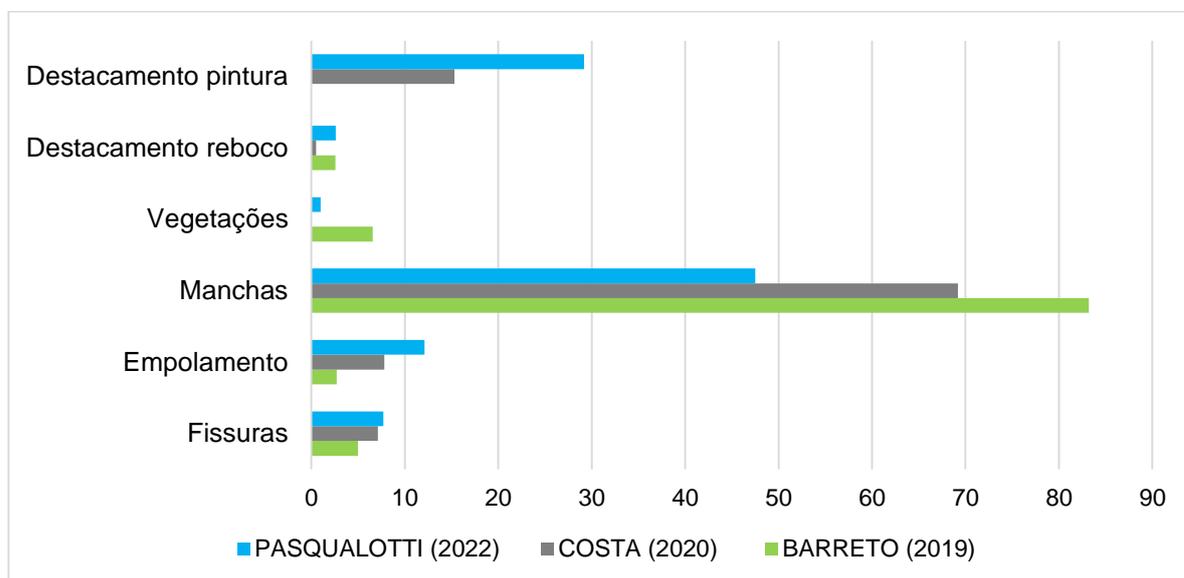
Na Figura 46 está a análise comparativa entre os resultados do presente estudo, de Barreto (2019) e Costa (2020), onde são analisados os Fator de Danos (FD) de cada manifestação patológica em toda a amostra, de maneira proporcional. No estudo de Barreto (2019) as manchas escuras também foram as de maior incidência, com percentual de 83,2% na amostra total, seguido da manifestação patológica de vegetações com 6,6%. Em Costa (2020), as manchas também são os

danos com maior representatividade, com 69,2%, seguido do destacamento de pintura, com 15,3%.

Figura 46. Comparativo de estudos de FD por manifestação patológica.

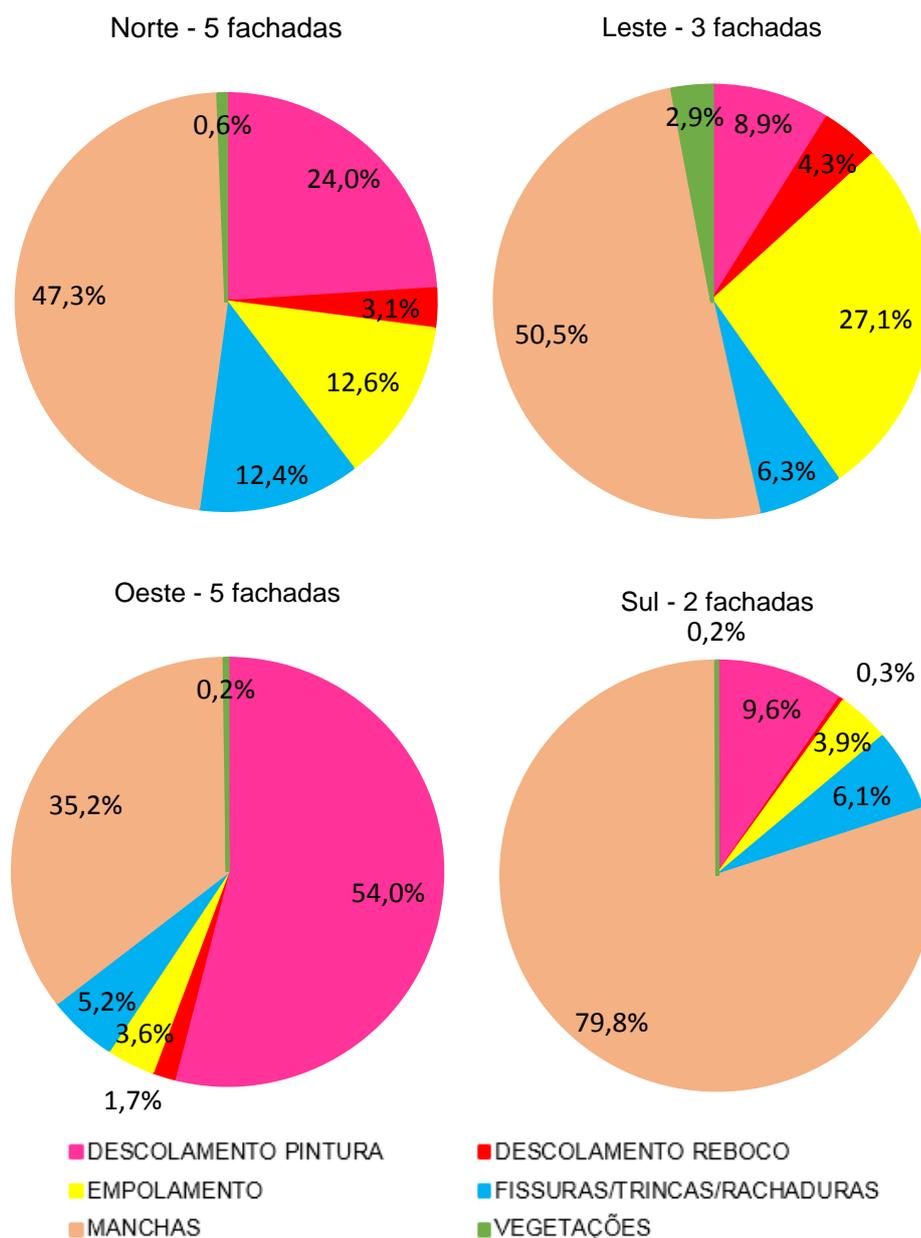
A Figura 47 faz a relação do FD entre o surgimento de cada manifestação patológica com a orientação solar da fachada. Foi observado que as orientações norte, leste e sul apresentam a manifestação patológica de manchas de umidade/mofo/bolor de forma mais significativa, apresentando um percentual entre 47,3, 50,5 e 79,8%, respectivamente. As fachadas com orientação solar oeste apresentaram um comportamento diferente, possuindo de forma mais predominante a manifestação patológica de descolamento de pintura (54,0%). As manifestações patológicas de descolamento de reboco e vegetações possuem pouca incidência em todas as orientações.

Figura 47. Fator de danos da manifestação patológica x orientação solar - MMD.

As fachadas com orientação solar Sul foram as que apresentaram um maior percentual de manchas de umidade/mofo/bolor, uma vez que as manchas são mais predominantes em fachadas com baixa exposição solar que retêm maiores concentrações de umidade. A fachada com orientação norte é a que possui uma maior incidência solar, entretanto apresentou percentuais semelhantes de umidade às de orientação leste. A orientação oeste apresentou de forma mais significativa o descolamento de pintura, que pode estar relacionada à grande exposição solar destas fachadas, acarretando na amplitude e dilatação térmica dos materiais, ainda, pode ser provocado por fatores humanos, devido à má preparação ou aplicação de produtos

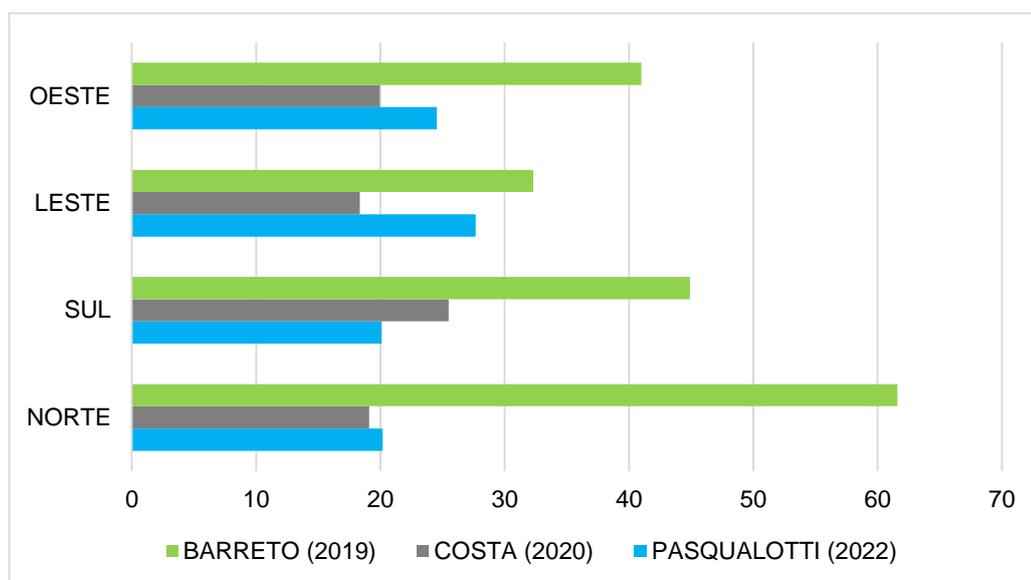
A Figura 48 traz a relação do valor total médio do FDt das fachadas por orientação solar, comparando os resultados do presente estudo, com os de Barreto (2019) e Costa (2020). Barreto (2019) encontrou os maiores percentuais de FDt para todas as orientações solares. E, os valores de Costa (2020) se aproximam mais aos encontrados neste estudo, em especial a orientação solar norte.

Figura 48. Comparativo de estudos entre FDt por orientação solar.

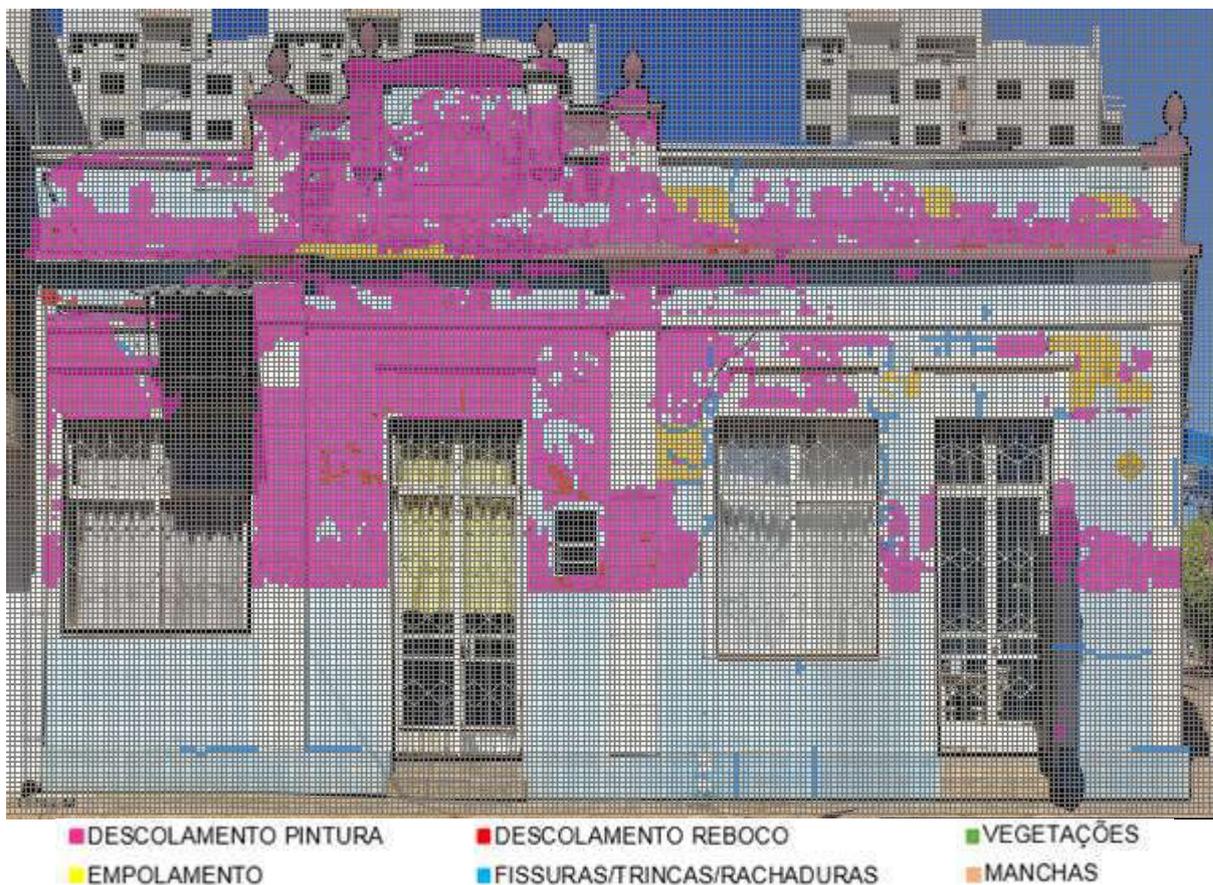
A Figura 49 apresenta o MMD da fachada RS12-00039 Casa de Chá Frau Hintz, com orientação solar oeste, a qual possui o descolamento de pintura como a manifestação patológica de maior incidência, assim como no grupo de fachadas com esta orientação.

Figura 49. MMD da edificação RS12-00039.

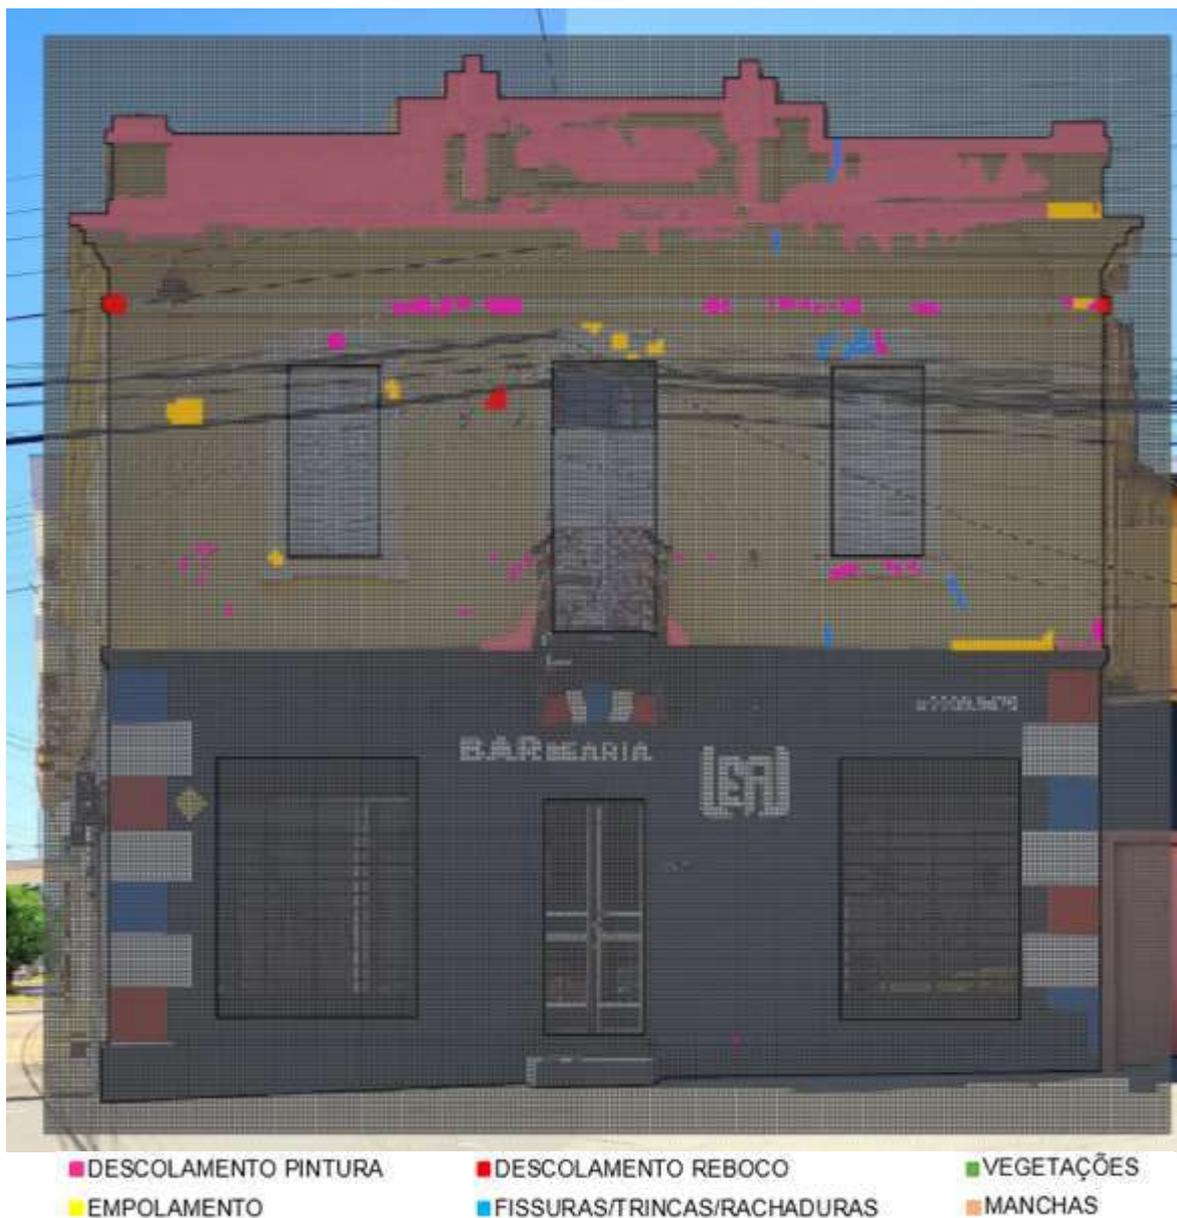
A Figura 50 traz imagem da fachada RS12-00040, do Antigo Sobrado Hotel Moderno, com orientação solar norte. Esta fachada, possui a manifestação patológica de manchas de umidade/bolo/bolor com maior incidência, assim como ocorre nas demais com orientação norte, sul e leste.

Figura 50. MMD da edificação RS12-00040.

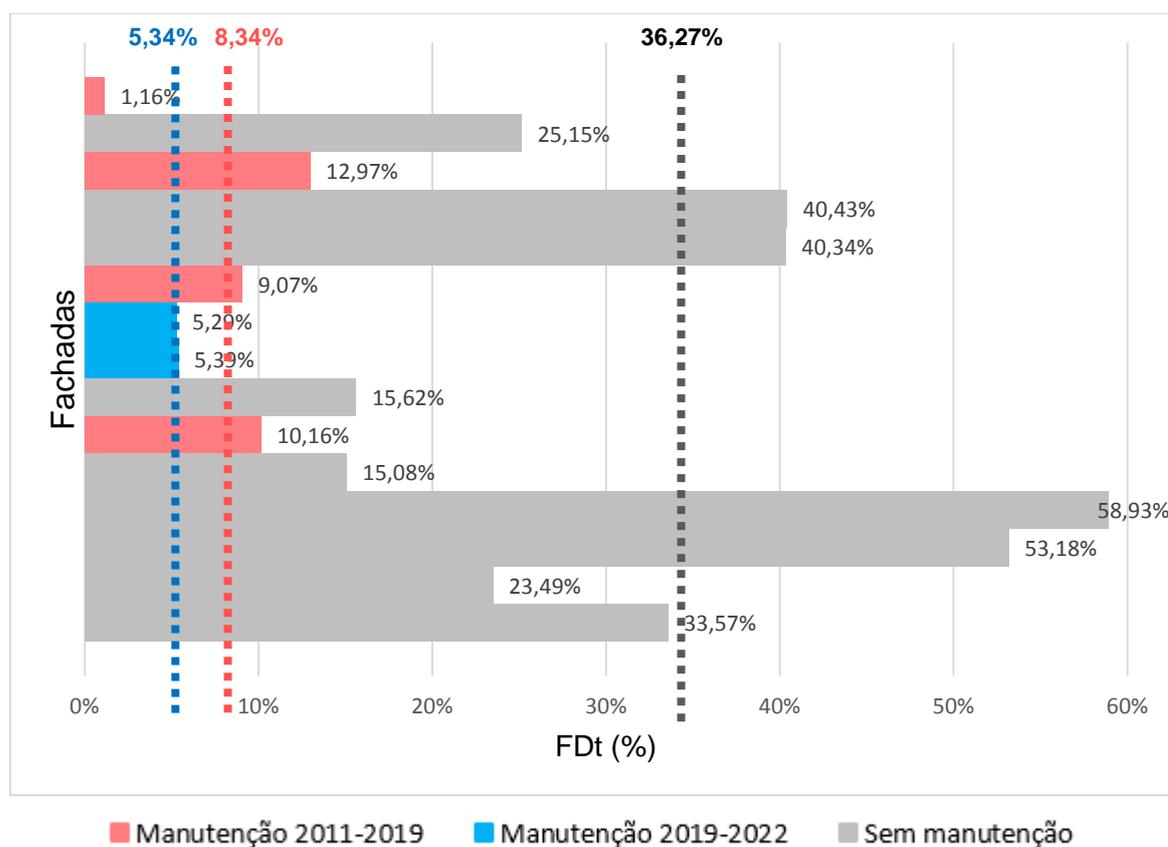
Pelas imagens obtidas através do *Street View* e pelo levantamento realizado *in loco* foi possível identificar quais edificações sofreram algum processo de manutenção entre o período de 2011 e 2022. Essa informação é relevante para a determinação da importância da manutenção nas fachadas frente ao surgimento de manifestações patológicas. Através das imagens do *Google Street View* foi observado que as intervenções sofridas nas fachadas foram limitadas, em sua maioria, à pintura. É possível identificar, na Figura 52, que as edificações que sofreram tal manutenção apresentam um Fator de Danos Total inferior àquelas que não passaram por nenhum tipo de reparo, sendo calculado o FDT médio para cada situação. As edificações que sofreram reparos entre 2011 e 2019 apresentaram um FDT médio de 8,34%, enquanto as com reparos entres os anos de 2019 e 2022 possuíram um FDT médio de 5,34%. Por fim, as fachadas sem manutenções apresentaram os piores índices de danos, possuindo um FDT médio de 36,27%.

Figura 52. Fator de danos x manutenções sofridas - MMD.

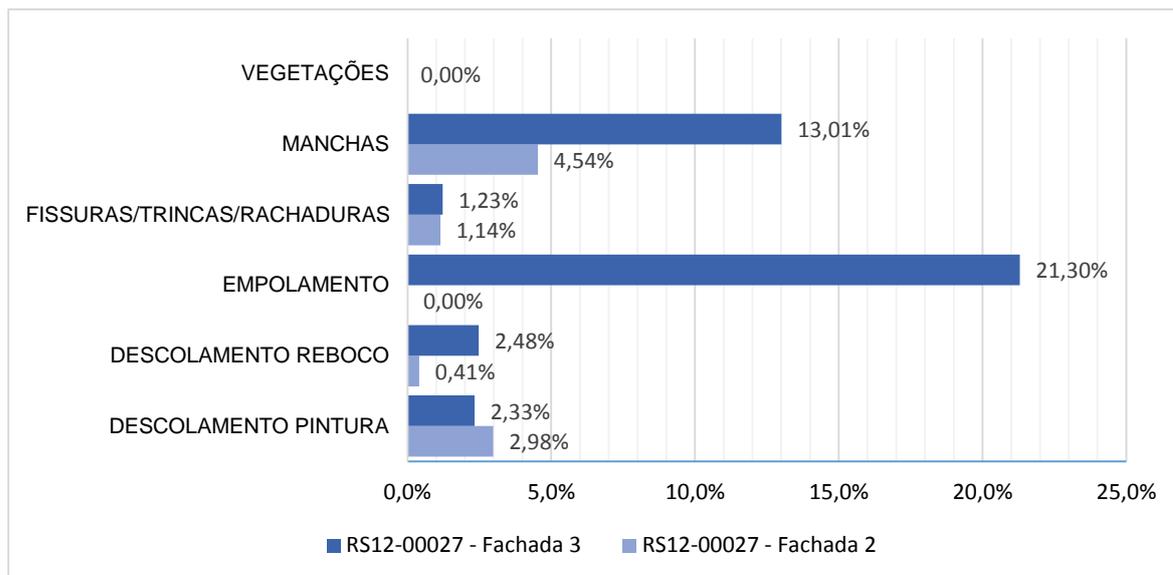
Quando comparados os dados do MMD de cada fachada do Conjunto Comercial Casa Franke (Figura 55), é possível observar que apesar das fachadas possuírem mesma orientação solar e idade de construção na década de 1920, as manifestações patológicas incidentes em cada fachada são diferentes. Enquanto a fachada 2, que recebeu manutenção entre os anos de 2011 e 2019 possui as manchas de umidade/mofo/bolor (4,54%) como dano de maior incidência, a fachada 3, que não recebeu manutenções durante um período de no mínimo 10 anos, o empolamento (21,30%) é a manifestação patológica mais representativa, seguida das manchas de umidade (13,01%). O cruzamento desses dados demonstra que, além da orientação solar, o período e qualidade da manutenção sofrida pela edificação influenciam severamente no surgimento e na intensidade das manifestações patológicas, pois ambas as fachadas possuem idade, materiais e técnicas construtivas semelhantes, além de mesma orientação solar.

Figura 55. Dados do MMD das fachadas 2 e 3 da edificação RS12-00027.

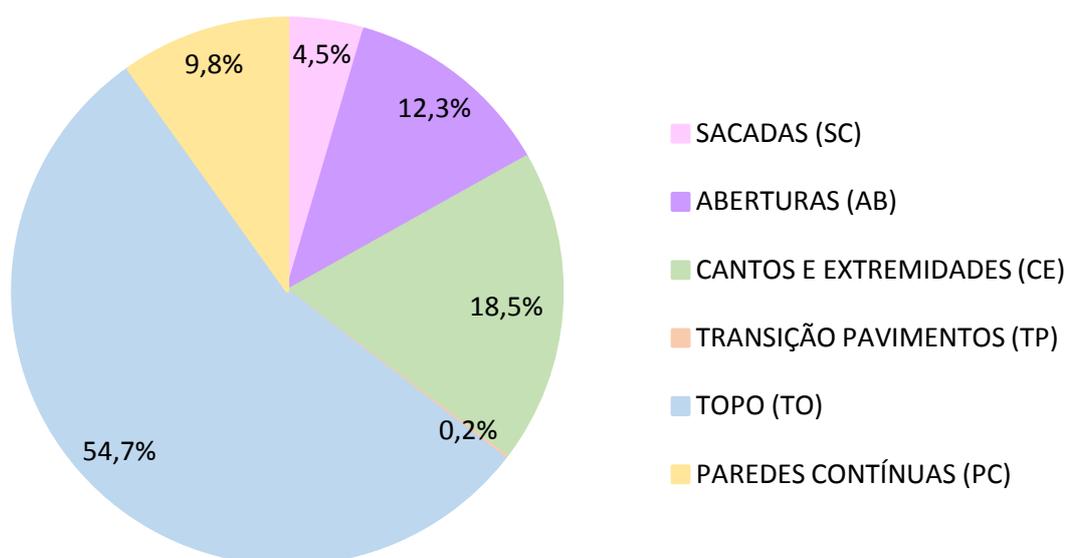
A Figura 56 traz a relação do FDrc das 15 fachadas analisadas. Ao analisar a amostragem na íntegra, a região do topo é a que possui o maior número de manifestações patológicas (54,7%), seguido dos cantos e extremidades (18,5%), aberturas (12,3%), paredes contínuas (9,8%) e sacadas (4,5%). A região transição de pavimentos um valor baixo de danos, sendo pouco representativa (0,2%).

Figura 56. FDrc – amostra das 15 fachadas.

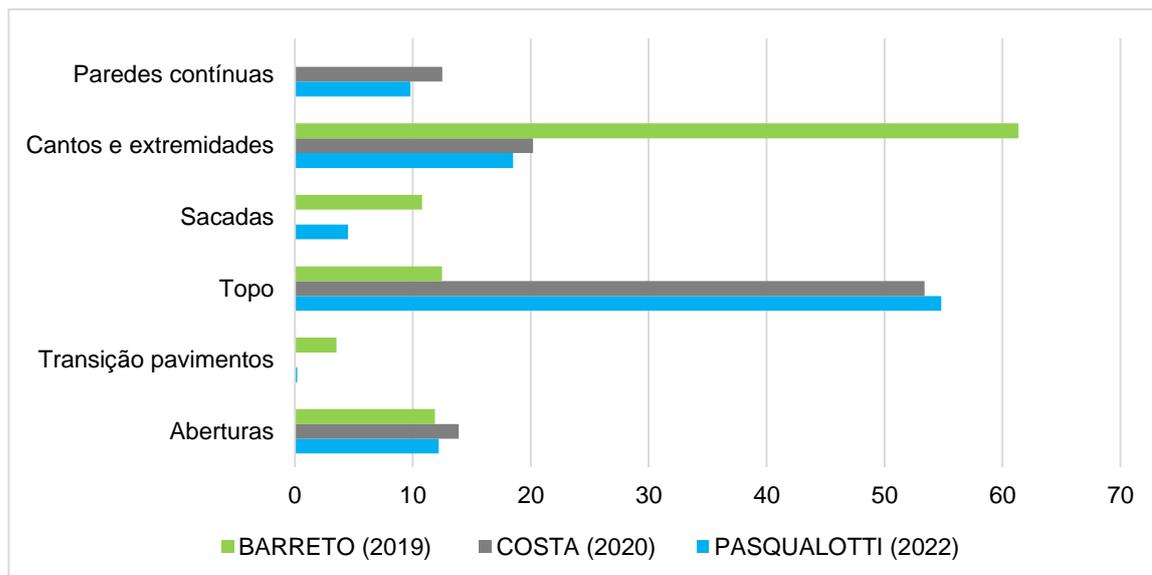
Na Figura 57 está a análise comparativa entre os FDrc dos três estudos. O estudo desenvolvido por Costa (2020), traz percentuais bastante semelhantes aos identificados no presente estudo, sendo a região do topo maior incidência de danos, seguido dos cantos e extremidades, aberturas e paredes contínuas. O estudo de Barreto (2019) apresenta como região mais degradada os cantos e extremidades. O resultado do FDrc das aberturas possuiu resultado semelhante nos três estudos analisados. As divergências entre os resultados encontrados pelo estudo de Barreto (2019) estão relacionadas ao fato da cidade estudada pelo autor ser Salvador, possuindo condições climáticas completamente distintas às da região Sul do país.

Figura 57. Análise comparativa entre autores do FDrc.

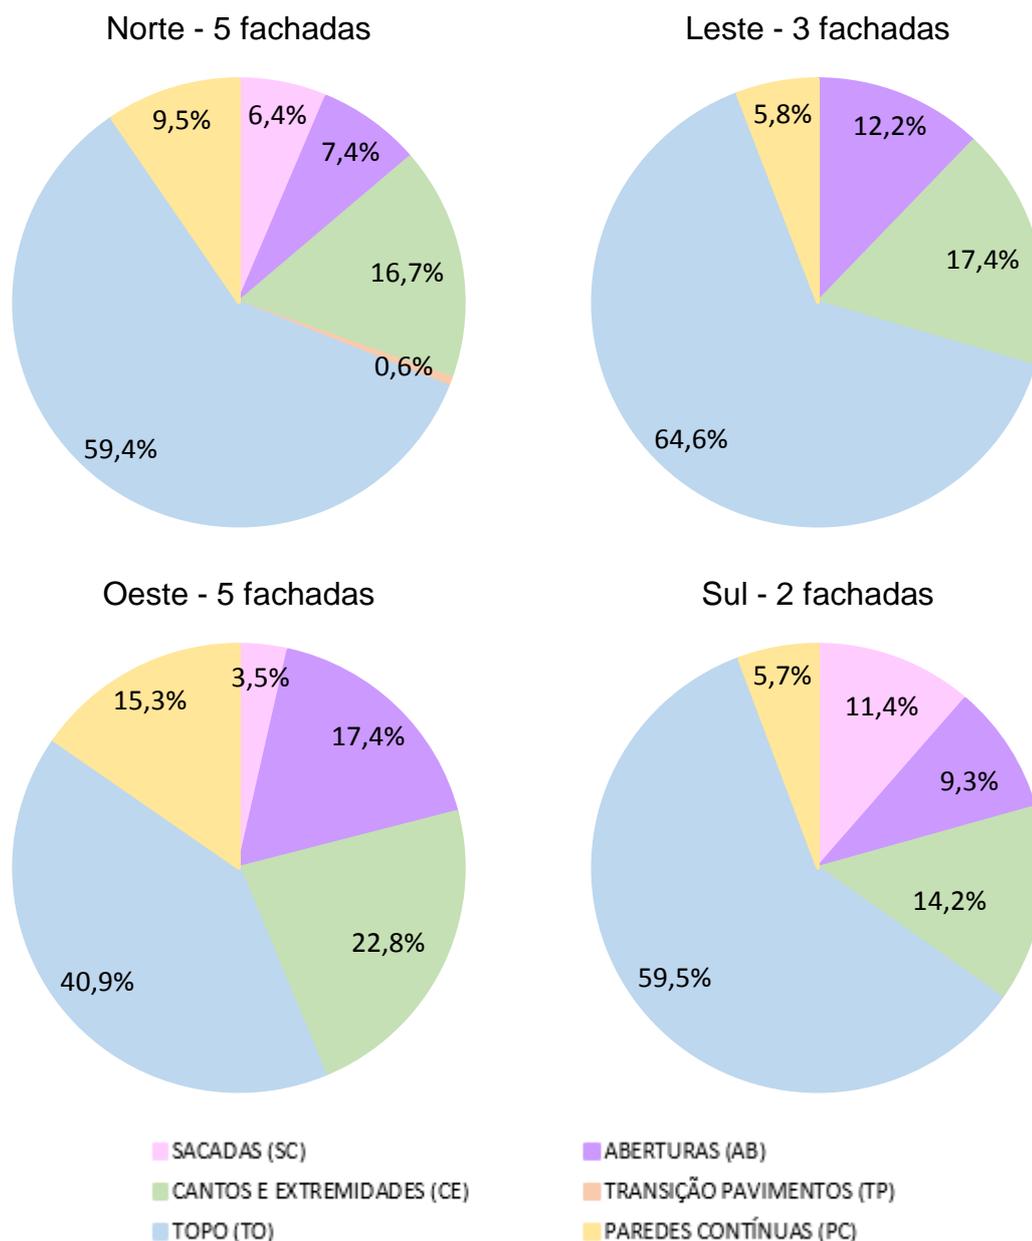
Também foi analisada a incidência de manifestação patológica em cada região da fachada de acordo com a orientação solar (Figura 58). Todas as orientações solares apresentaram, assim como na análise global das amostras, a região do topo com as maiores incidências de manifestações patológicas. Um dos fatores que justifica essa ocorrência está relacionado ao fato de que o topo das edificações possui, em sua grande maioria, ornamentos que podem acumular umidade, associado ao fato de ser uma área da fachada de difícil acesso, em função da altura, tornando os reparos mais onerosos e menos corriqueiros. Ainda, existe a possibilidade do entupimento das calhas, causado pela falta de manutenção, aumentando a umidade da região.

Figura 58. Fdrc por orientação solar.

Os cantos e extremidades também apresentaram grande incidência de manifestações patológicas. Essa região abrange os cantos externos e inferior da edificação, fazendo contato com outros imóveis e com o solo. A maior incidência de manifestações patológicas nessa região pode estar relacionada à umidade proveniente do solo, através da capilaridade, uma vez que, por se tratar de edificações históricas, possivelmente o sistema de impermeabilização não supre as necessidades da edificação.

A orientação oeste foi a que apresentou os valores mais distantes do restante da amostragem, possuindo percentual de danos na região do topo (40,9%), enquanto as demais apresentaram pouca variação no percentual dessa região, variando de 59,4% a 64,6%. Assim como no presente estudo, os dados desenvolvidos por Costa (2020) também trazem o topo como região com maior incidência de danos, em todas as orientações, com percentual variando entre 41,0% e 53,8%, seguido dos cantos e extremidades, com percentuais entre 17% e 30,5% entre todas as orientações.

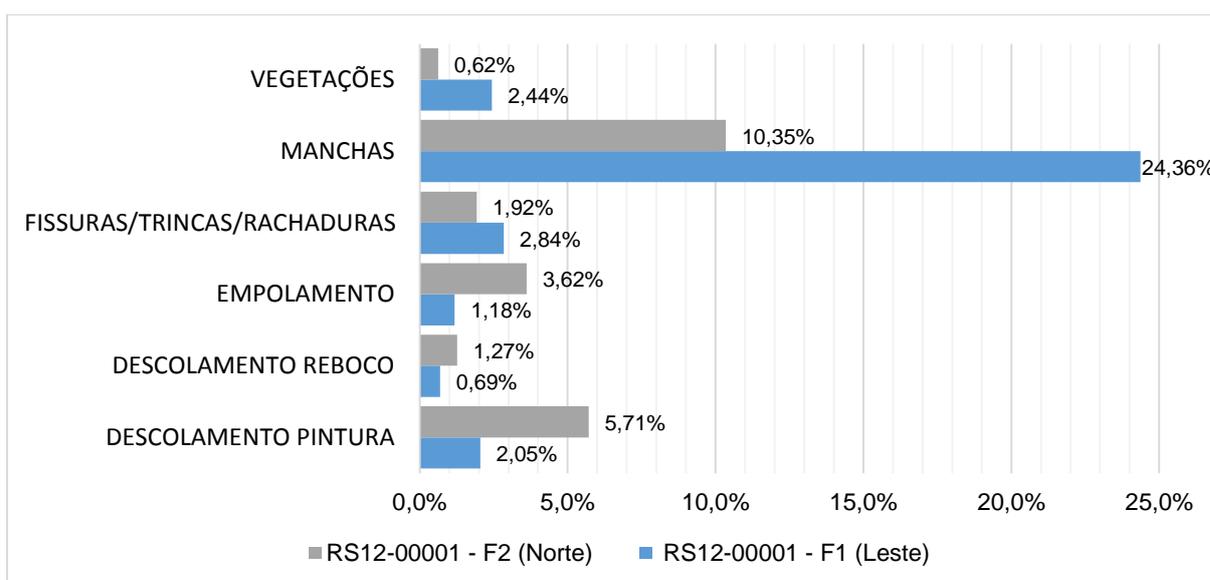
Com relação ao MMD, a fachada com orientação solar leste apresentou um percentual de FDT de 33,57%, enquanto a fachada de orientação norte obteve um FDT inferior, de 23,49%. A Figura 62 traz os dados do Fator de Danos (%) por manifestação patológica das duas fachadas. É possível observar que a fachada de orientação leste possui um percentual bastante elevado de manchas de umidade/mofo/bolor, quando comparada à de orientação norte. Tal condição pode estar relacionado à existência de árvores em frente a fachada leste, que dificultam a incidência solar sobre a fachada, provocando um aumento na retenção de umidade, enquanto a fachada norte não possui nenhum tipo de elemento que obstrua a incidência solar direta sobre ela.

Figura 62. FD por manifestação patológica, fachada norte e leste da edificação RS12-00001.

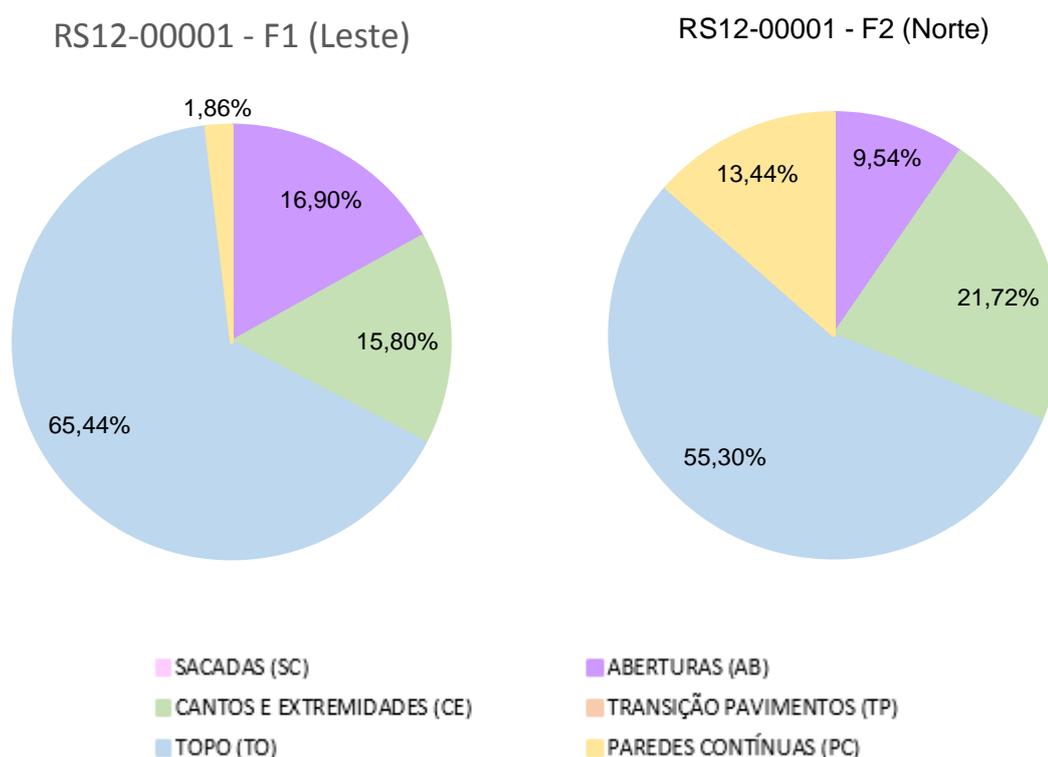
Com relação à região de incidência das manifestações patológicas (Figura 63), é possível identificar que as duas orientações possuem, de maneira proporcional, valores percentuais semelhantes, sendo a região do topo a de maior incidência de danos em ambas as orientações, seguido da região dos cantos e extremidades. A maior divergência está relacionada às paredes contínuas, enquanto a orientação leste apresenta um percentual baixo (1,86%), a região norte possui um valor de 13,44%.

Figura 63. FDRc da fachada norte e leste da edificação RS12-00001.

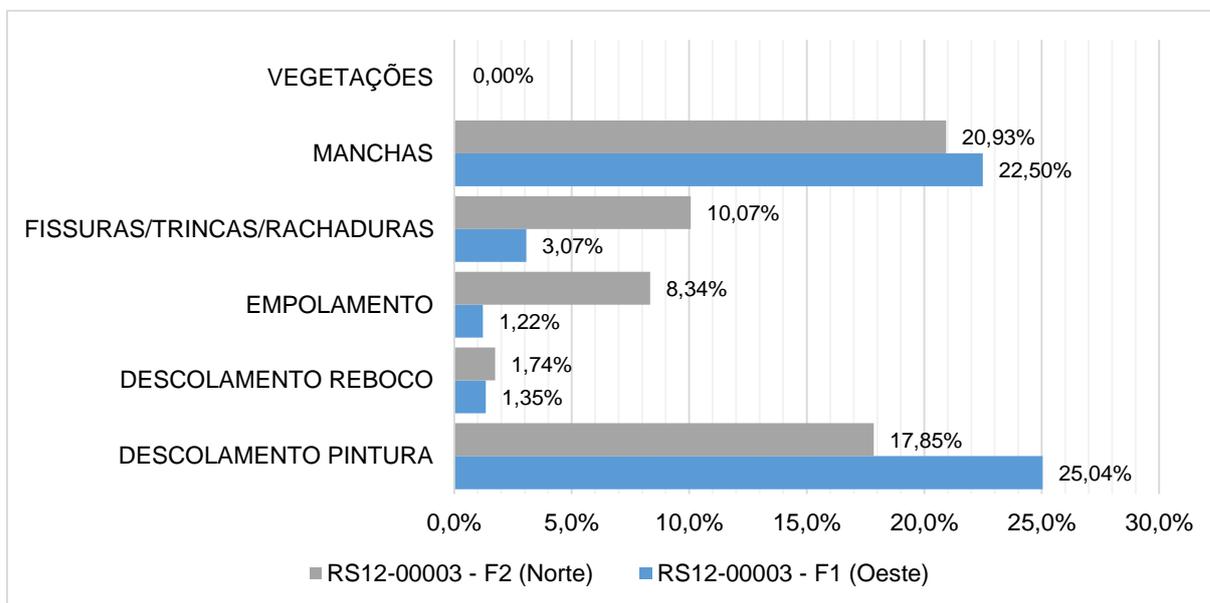
No MMD a diferença percentual entre o FDt da fachada com orientação solar oeste (53,18%) a norte (58,93%) é pequena. Com relação a incidência de manifestações patológicas, a Figura 66 traz a relação em o FD de cada manifestação

patológica das duas orientações solares. É possível observar que em ambas, as manifestações de maior incidência então relacionadas ao surgimento de manchas de umidade/mofo/bolor e ao descolamento da pintura.

Figura 66. FD por manifestação patológica, fachada norte e oeste da edificação RS12-00003.

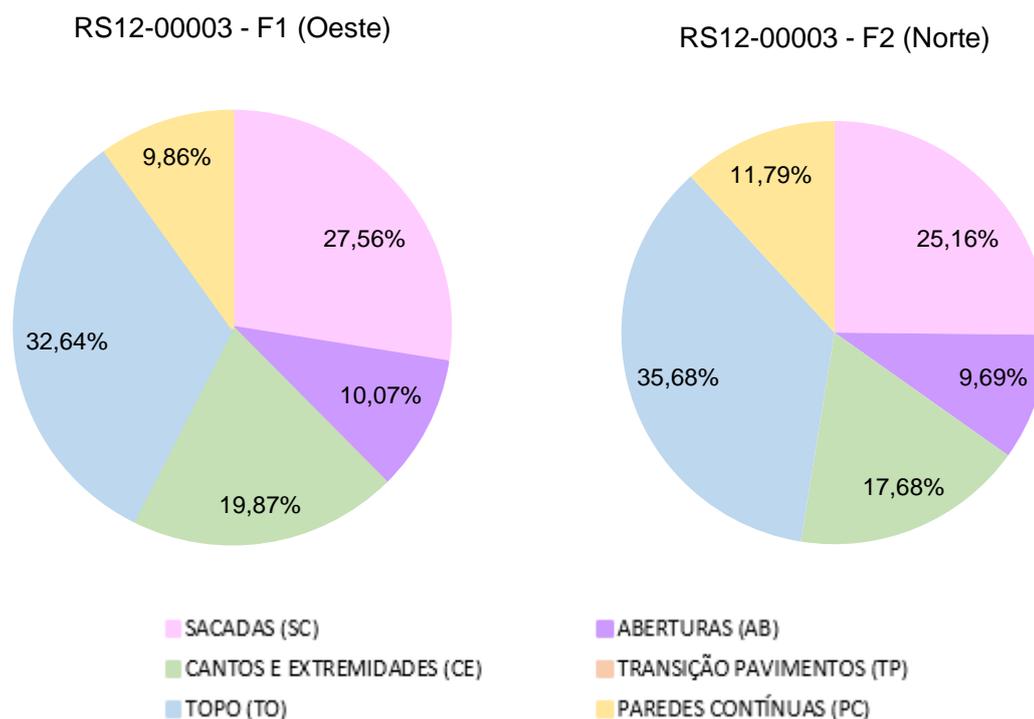
Em relação do FDRc, os valores percentuais proporcionais das duas fachadas foram bastante semelhantes, conforme apresentado na Figura 67. As regiões do topo, sacada e cantos e extremidades, foram as que apresentaram os maiores percentuais de manifestações patológicas, respectivamente.

Figura 67. FDRc da fachada norte e oeste da edificação RS12-00003.

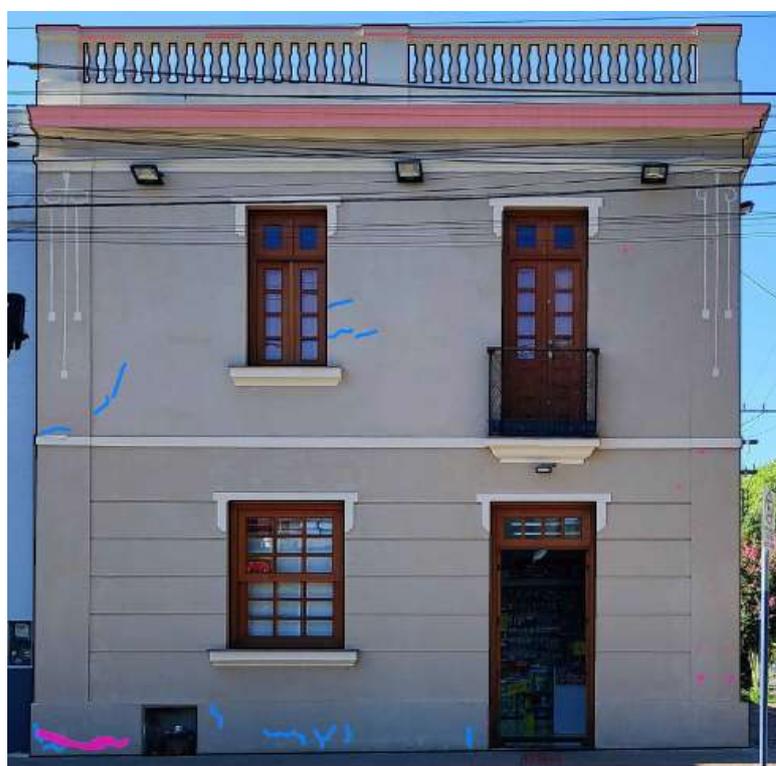
A edificação RS12-00026 recebeu manutenção entre os anos de 2019 e 2022 e se encontra em um ótimo estado de conservação, apresentando uma pequenas variação percentual com relação a abrangência de danos, sendo de 4,91% para a fachada de orientação solar oeste e de 5,15% para a orientação norte. Na Figura 68 está representado o Mapa de Danos da fachada de orientação oeste e na Figura 69 da fachada de orientação solar norte. As duas fachadas apresentam de forma mais relevante as manifestações patológicas de manchas de umidade/mofo/bolor e de fissuras. Cabe destacar que ambas fachadas estão livres de interferências que impeçam ou dificultem a incidência solar sobre estas.

Figura 69. Edificação RS12-00026, fachada 2, orientação solar norte - Mapa de Danos.

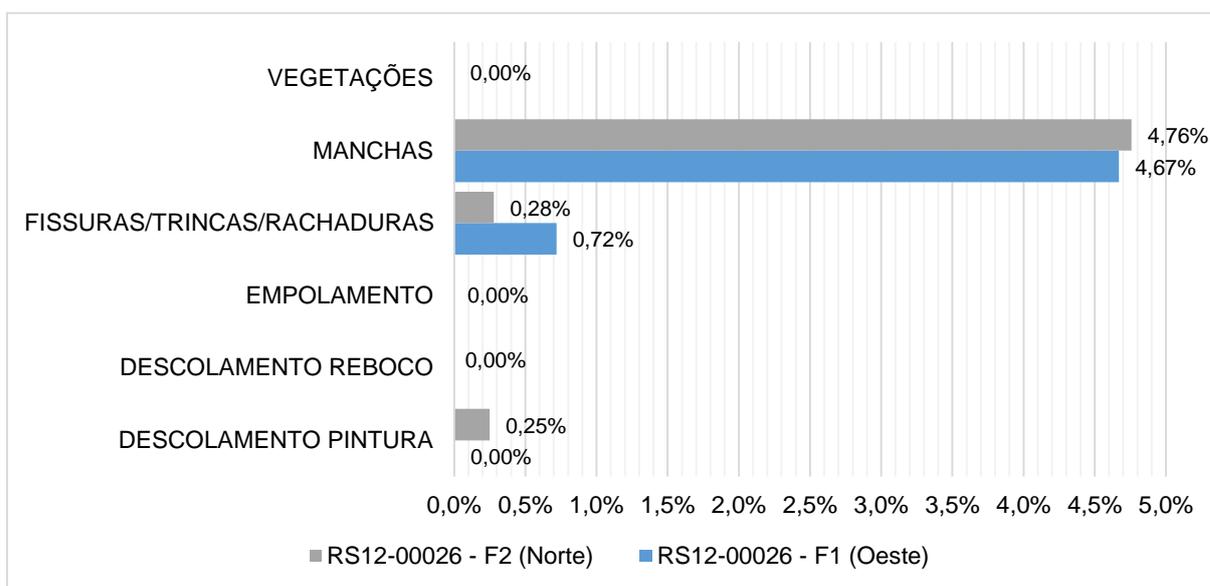
Em relação aos dados obtidos através do MMD, as duas fachadas apresentaram um FDT bastante semelhante, sendo de 5,39% para a fachada oeste e de 5,29% para a fachada norte. Quanto ao FD por manifestação patológica, é possível identificar que as manchas de umidade/mofo/bolor possuem a maior incidência em ambas as fachadas, com percentuais bastante semelhantes (Figura 70). A manifestação patológica de descolamento de pintura foi identificada apenas na fachada com orientação norte, porém com um percentual baixo.

Figura 70. FD por manifestação patológica, fachada norte e oeste da edificação RS12-00026.

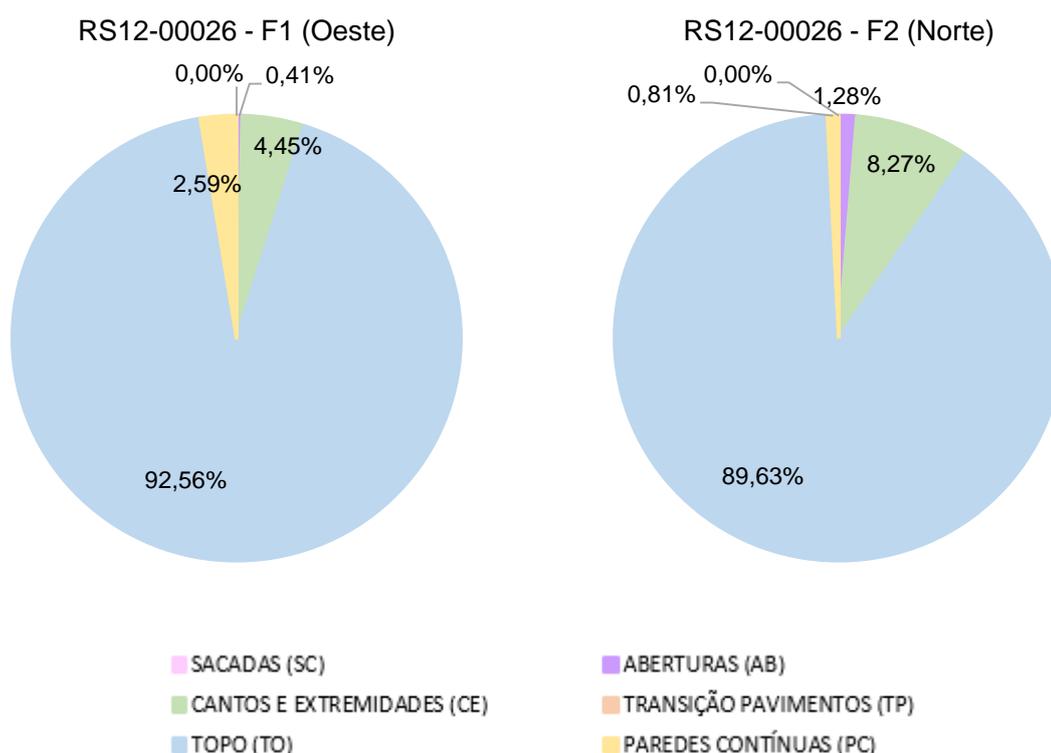
Figura 71. FDRc da fachada norte e oeste da edificação RS12-00026.

Em relação do FDRc, os valores percentuais proporcionais das duas fachadas foram bastante semelhantes, conforme apresentado na Figura 71. A região do topo foi a que apresentou o maior percentual de incidência de manifestações patológicas de forma significativa, com valores de 92,56% para orientação oeste e de 89,63% para a norte. Os cantos e extremidades foram a segunda região de maior incidência em ambas orientações, seguido das paredes contínuas.
