UNIVERSIDADE FEDERAL DE PELOTAS
Programa de Pós-Graduação em Arquitetura e Urbanismo

REINCIDÊNCIA DE DANOS EM PRÉDIO HISTÓRICO
PRESERVADO

Pelotas, 2011

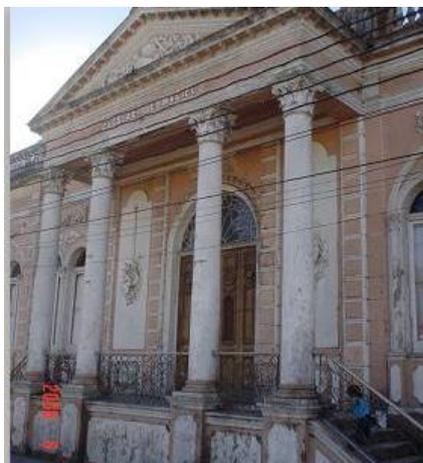
Figura 019 – Fachada principal sudoeste em 2006.
Fonte: acervo arq. Fernando Sosa, 2006.

Inicialmente, a figura 019 mostra parte da fachada principal sudoeste, a qual apresenta em sua base manifestações de umidade, ocasionando descolamento de revestimento argamassado e pictórico e fungos, e em suas paredes apresentam fissuras, trincas, manchas, descolamento de revestimento e ornatos quebrados.

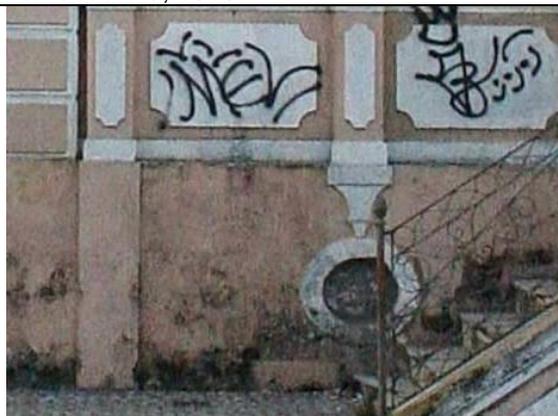
O quadro 03 apresenta as imagens fotográficas da fachada principal indicando as manifestações patológicas presentes na base deste plano vertical. As figuras 021 a 024 estão indicadas, através de setas, nas representações gráficas da figura 020. A figura 021 ilustra a presença de umidade, fungos e pichações na parede de alvenaria localizada à esquerda do pórtico de entrada. A figura 022 ilustra a escada de acesso à edificação, com descolamento de revestimento na parede lateral de fechamento e as lacunas oriundas desta falta de material apresentam fungos.

Figura 021 – Fungos e pichações.
Fonte: acervo arq. Fernando Sosa, 2006.

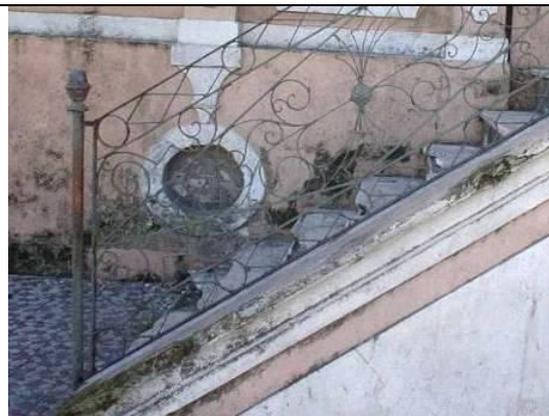
Figura 022 – Descolamento de revestimento e fungos na lateral da escada.
Fonte: acervo arq. Fernando Sosa, 2006.

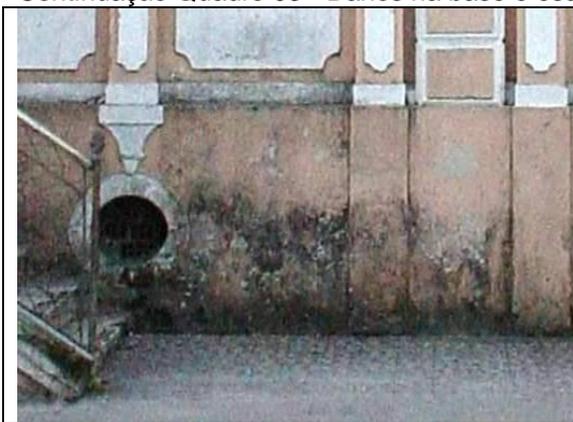
As figuras 023 e 024 ilustram as anomalias localizadas na base à direita da fachada principal, as quais mostram fungos e descolamento de revestimento na base e lateral da escada (Fig. 023) e partes faltantes dos degraus de mármore da escadaria (Fig. 024).

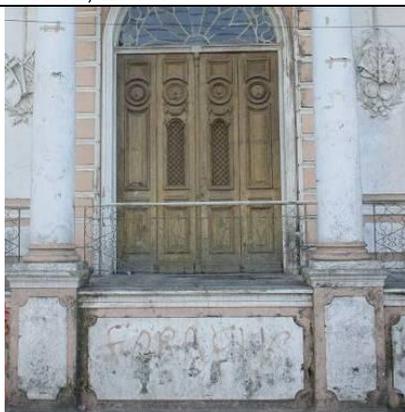
O quadro 04 apresenta as imagens fotográficas do pórtico de entrada indicando as manifestações patológicas presentes neste plano vertical. As figuras 026 a 031 estão indicadas na representação gráfica da figura 025. As figuras 026 e 027 mostram fungos, descolamentos de revestimentos e pichações, o que demonstra que o prédio sofreu atos de vandalismo no período em que esteve em desuso. A figura 028 mostra fungos e descolamento de revestimento na coluna de sustentação do pórtico e a figura 029 ilustra o guarda-corpo metálico com corrimão de mármore quebrado e com partes faltantes.

Figura 026 – Fungos, descolamento de revestimento e pichações.

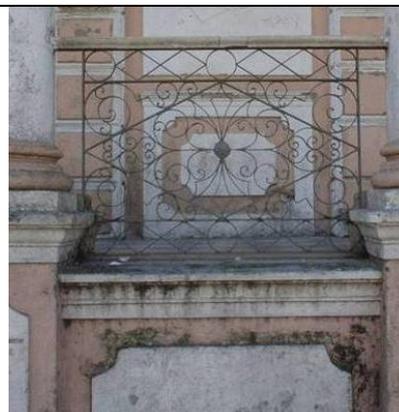
Figura 027 – Pichação e fungos na base.

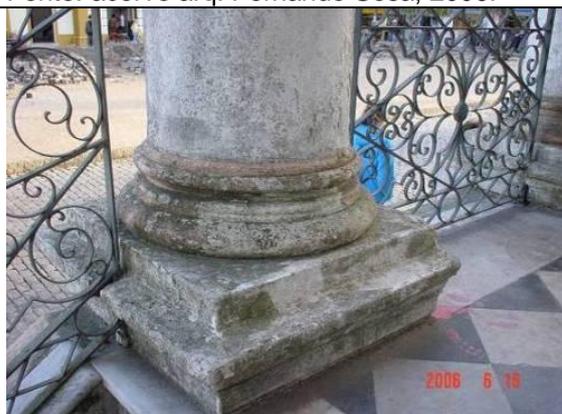
Fig. 028 – Fungos e descolamento de revestimento na coluna.

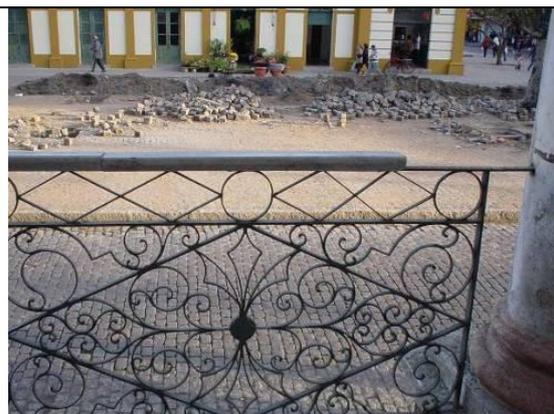
Fig. 029 – Corrimão de mármore com partes faltantes.

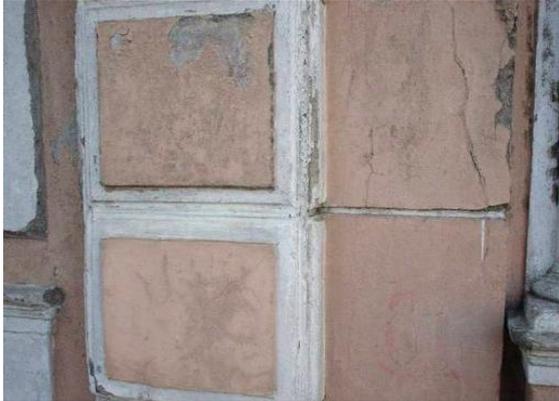
O quadro 05 apresenta as imagens fotográficas das paredes e ornatos indicando as manifestações patológicas presentes neste plano vertical. As figuras 033 a 036 estão indicadas, através de flechas, na representação gráfica da figura 032. As figuras 033 e 034 mostram o descolamento da camada pictórica no revestimento argamassado da parede e nos ornatos que representam os elementos de arte e cultura conforme o objetivo do prédio na época de sua construção. As figuras 035 e 036 mostram a presença de fungos na parede e na base da coluna da janela

<p>Figura 033 – Descolamento do revestimento pictórico. Fonte: acervo arq. Fernando Sosa, 2006.</p>	<p>Figura 034 – Descolamento da camada pictórica. Fonte: acervo arq. Fernando Sosa, 2006.</p>

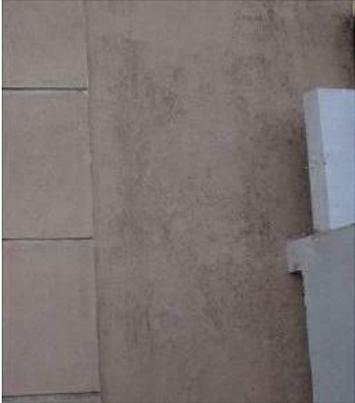
<p>Figura 035 – Fungos na parede. Fonte: acervo arq. Fernando Sosa, 2006.</p>	<p>Figura 036 – Fungos na base do pilar. Fonte: acervo arq. Fernando Sosa, 2006.</p>

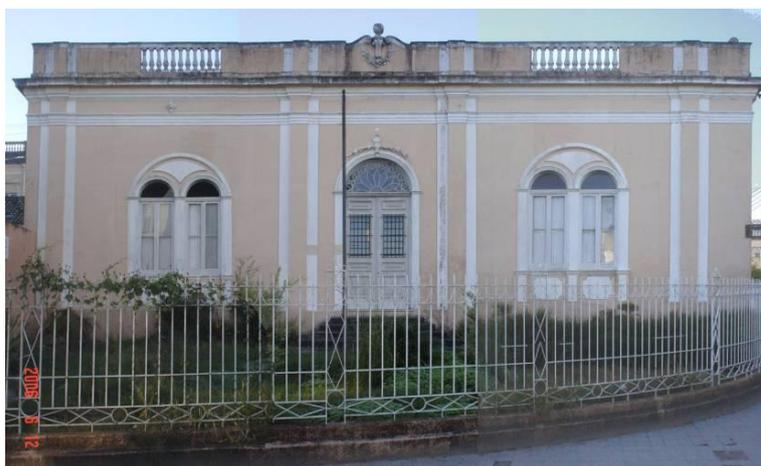
Figura 043 – Fachada lateral noroeste em 2006.
Fonte: acervo arq. Fernando Sosa, 2006.

A fachada lateral noroeste, com frente para a Rua Andrade Neves, é ilustrada através da figura 043, onde esta apresenta danos em suas esquadrias, platibanda e paredes que estão descritos e ilustrados através dos quadros abaixo.

A fachada lateral também foi mapeada através de hachuras para demonstrar as anomalias presentes, englobando vários tipos de manifestações. A representação gráfica apresenta concentração de danos na parte superior da fachada, mais especificamente na cimalha, na platibanda e na balaustrada. As paredes apresentaram várias indicações de descolamento de revestimento e as esquadrias danificadas e com partes de vidros quebrados. O excesso de vegetação em frente a essa fachada impediu a visualização de problemas constantes na base da edificação. A escada de acesso secundário ao prédio apresenta fungos, o que demonstra mais uma vez o abandono do edifício antes do processo de revitalização.

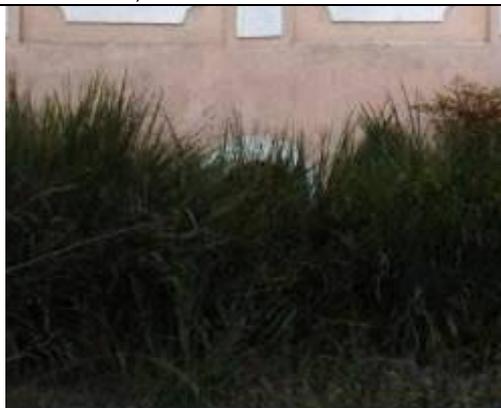
O quadro 08 apresenta as imagens fotográficas da fachada lateral noroeste, indicando as manifestações patológicas presentes na base deste plano vertical. As figuras 045 e 046 estão indicadas, através de setas, na representação gráfica da figura 044. A figura 045 mostra a obstrução da gateira, devido ao excesso de vegetação e a figura 046 ilustra a escada de acesso secundário apresentando sobre seus degraus uma grande concentração de fungos.

Figura 045 – Vegetação cobrindo a gateira.
Fonte: acervo arq. Fernando Sosa, 2006.

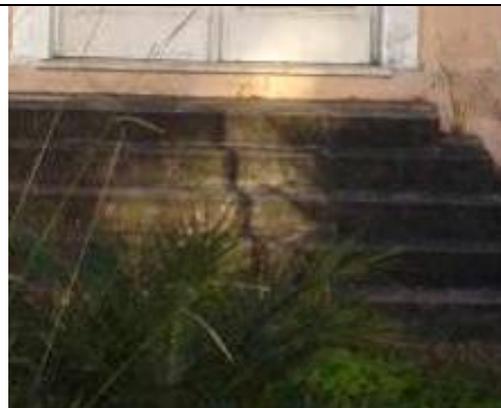
Figura 046 – Fungos na escada de acesso secundário.
Fonte: acervo arq. Fernando Sosa, 2006.

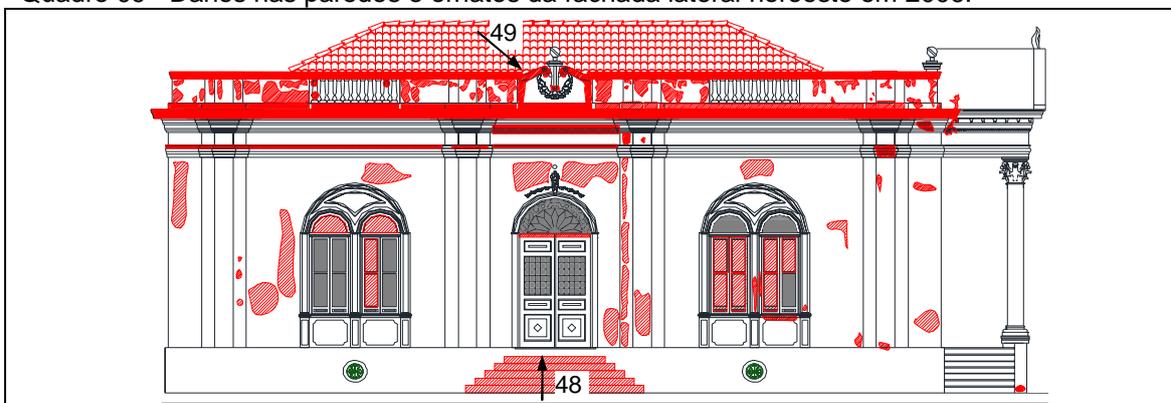
Figura 047 – Fachada lateral – Indicação dos danos nas paredes e ornatos em 2006.

O quadro 09 apresenta as fotografias das paredes da fachada lateral noroeste indicando os danos presentes. As figuras 048 e 049 estão assinaladas, através de flechas, na representação gráfica da figura 047 e ilustram o descolamento da pintura nos pilares fungos no ornato central.

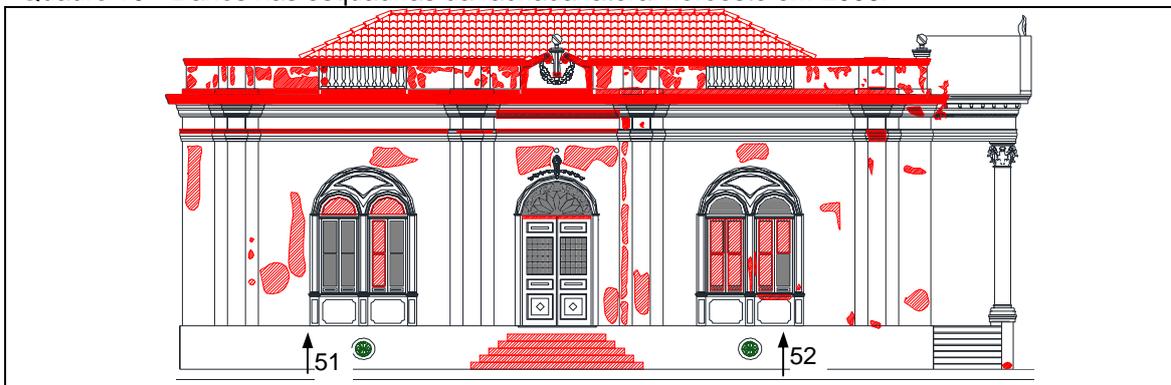
Figura 050 – Fachada lateral – Indicação dos danos nas esquadrias em 2006.
Fonte: autora, 2010.

O quadro 10 apresenta as imagens das esquadrias danificadas da fachada lateral através das figuras 051 e 052 que estão indicadas, por meio de flechas, na representação gráfica da figura 050, as quais ilustram fungos e vidros quebrados e faltantes nos arcos e caixilhos das janelas.

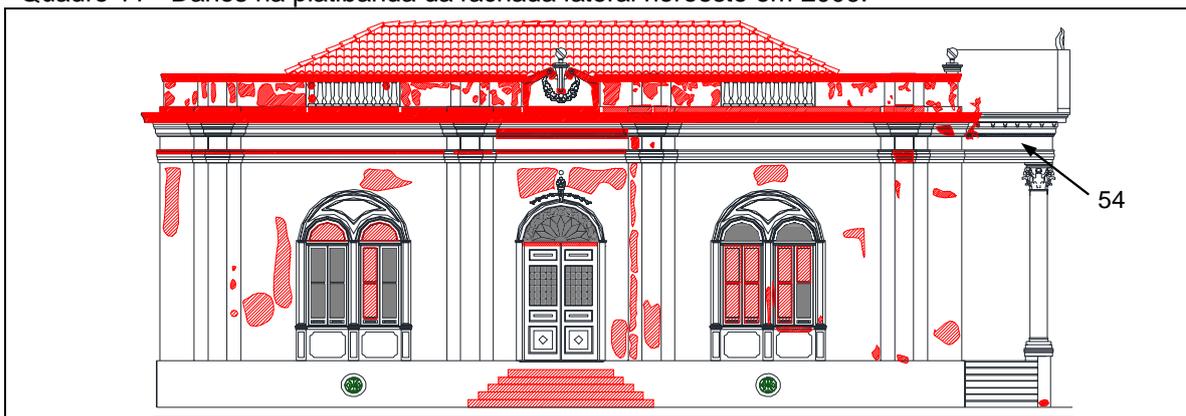
Figura 053 – Fachada lateral - Indicação dos danos na platibanda em 2006.
Fonte: adaptada acervo arq. Fernando Sosa, 2006.

O quadro 11 apresenta as imagens fotográficas da platibanda indicando as manifestações patológicas ali presentes. A figura 054 está indicada na representação gráfica da figura 053. A platibanda apresenta em toda a sua extensão a presença de fungos em seus frisos, balaústres, ornatos e cimalha, além de presença de vegetação sobre esta última (Fig. 054).

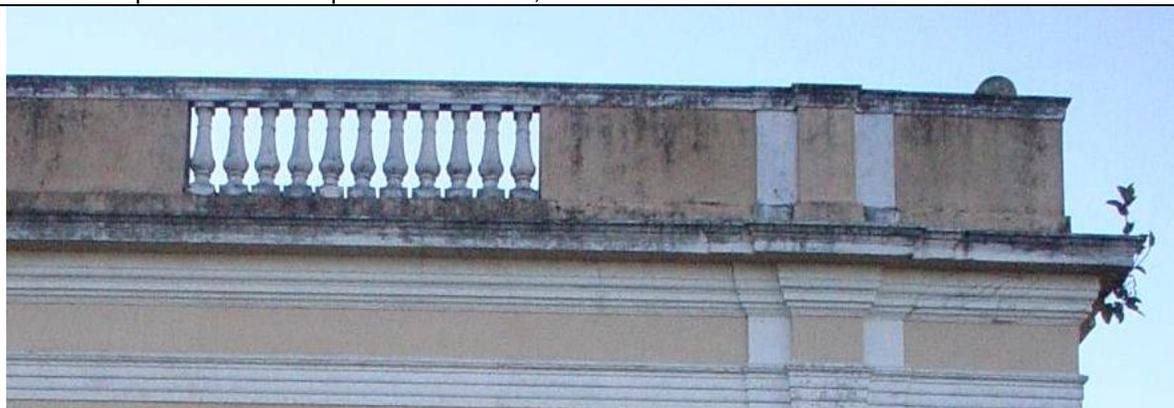
Figura 054 – Presença de fungos, sujeira e vegetação na platibanda.
Fonte: acervo arq. Fernando Sosa, 2006.

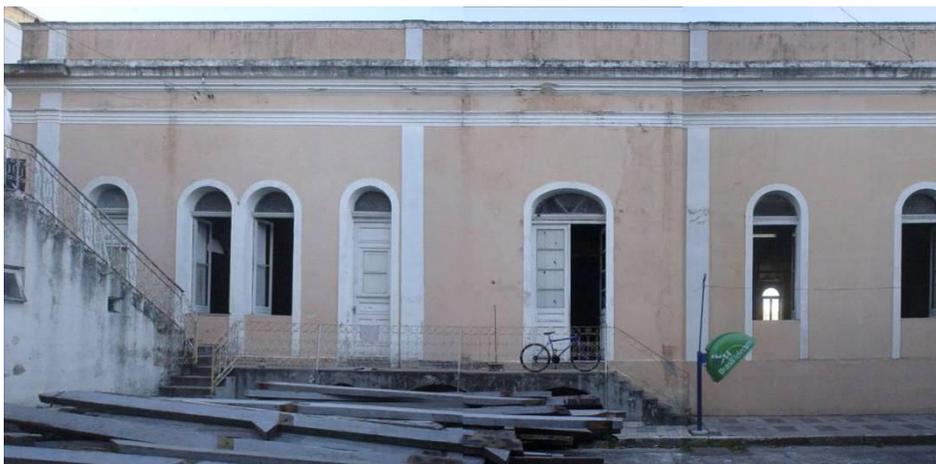
A fachada de fundos nordeste é ilustrada através da figura 050, que apresenta em sua base concentração de umidade, ocasionando descolamento de revestimento argamassado e pictórico e fungos.

Figura 055 – Fachada fundos nordeste em 2006.
Fonte: acervo arq. Fernando Sosa, 2006.

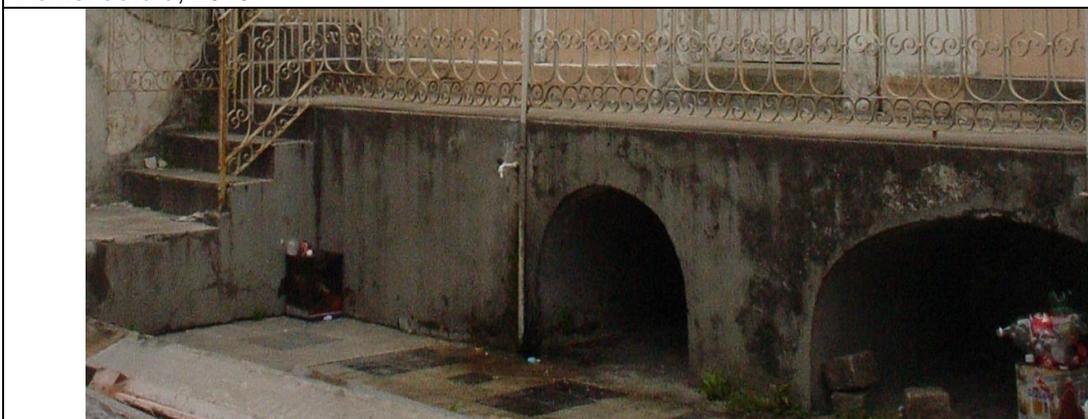
O quadro 12 apresenta as imagens da fachada de fundos indicando as anomalias na base da edificação. A figura 057 está indicada, através de setas, na representação gráfica da figura 056, pois ilustra o acesso ao porão com manchas de umidade e presença de fungos, além de entulhos pelo chão, demonstrando o abandono que o prédio se encontrava antes da obra de revitalização.

Figura 057 – Manchas de umidade e fungos.
Fonte: acervo arq. Fernando Sosa, 2006.

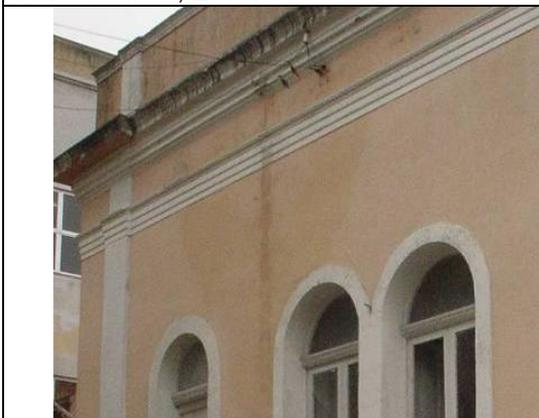
O quadro 13 apresenta as imagens fotográficas da fachada de fundos com as manifestações patológicas presentes nas paredes. As figuras 059 e 060 estão indicadas, através de flechas, na representação gráfica da figura 058, as quais mostram manchas de umidade no sentido vertical, demonstrando a presença de tubulação pluvial nesses locais.

Devido às manchas nas paredes iniciarem logo abaixo da cimalha, leva a crer que a infiltração de água ocorreu entre o telhado e a platibanda. Além disso, a parede da fachada de fundos também apresentou empolamento, com descolamento de revestimento, conforme ilustrado na figura 060.

Figura 059 – Mancha de umidade nas paredes da fachada fundos.
Fonte: acervo arq. Fernando Sosa, 2006.

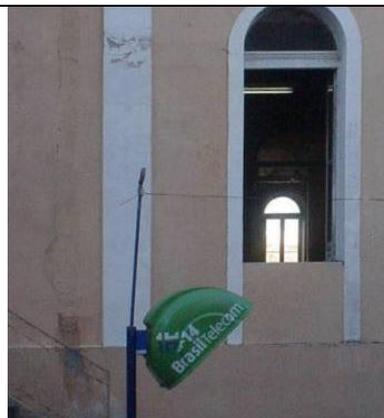
Figura 060 – Umidade com empolamento e descolamento na fachada fundos.
Fonte: acervo arq. Fernando Sosa, 2006.

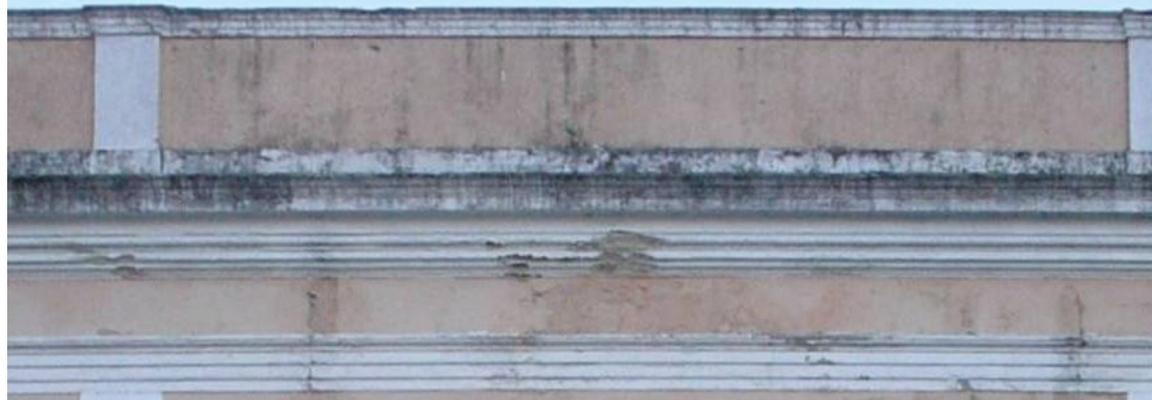
Sendo assim, o quadro 14 mostra as imagens fotográficas da platibanda da fachada de fundos, destacando as manifestações patológicas presentes. As figuras 062 e 063 estão indicadas, por meio de setas, na representação gráfica da figura 061, as quais ilustram o descolamento de revestimento argamassado nos frisos com a presença de fungos (Fig. 062), na cimalha e platibanda (Fig. 063).

Figura 062 – Descolamento de revestimento argamassado nos frisos e fungos.
Fonte: acervo arq. Fernando Sosa, 2006.

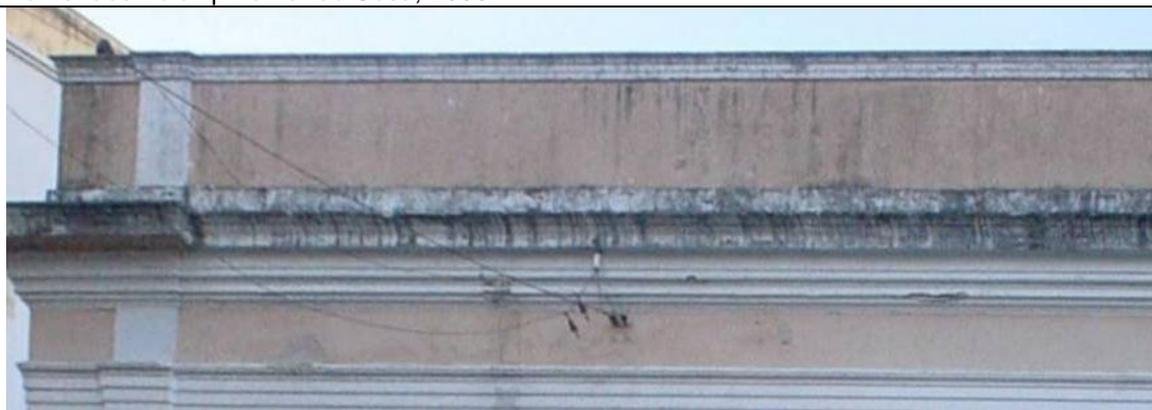
Figura 063 – Fungos na cimalha e platibanda.
Fonte: acervo arq. Fernando Sosa, 2006.

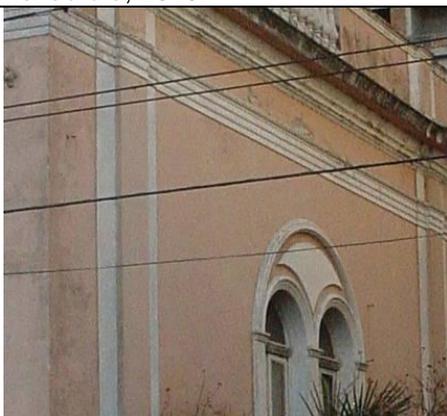
A figura 066 ilustra o descolamento de revestimento argamassado e pictórico nos frisos e paredes, além de grande concentração de fungos no canto da parede onde encontra a fachada principal. A figura 067 mostra o acúmulo de sujeira e presença de fungos em toda a extensão da cimalha e platibanda.

Figura 066 – Descolamento de revestimento e fungos nas paredes.
Fonte: acervo arq. Fernando Sosa, 2006.

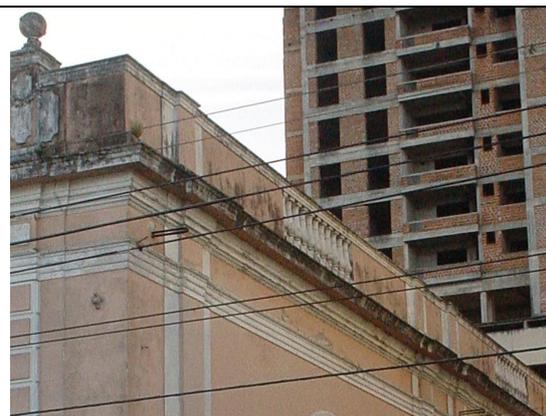
Figura 067 – Fungos e sujeira na platibanda fachada sudeste.
Fonte: acervo arq. Fernando Sosa, 2006.

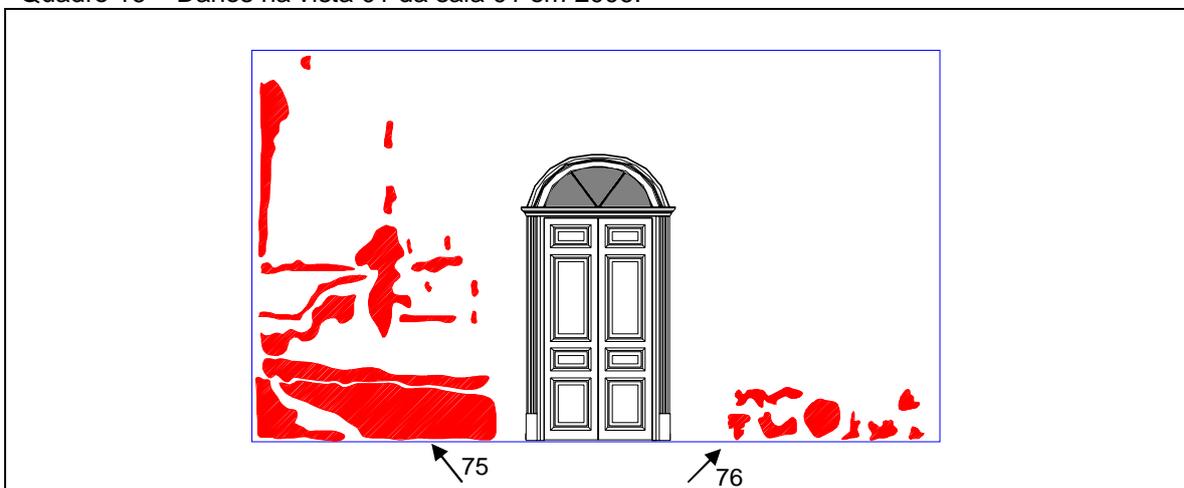
Figura 074 - Vista 01 da sala 01.
Fonte: autora, 2010.

A vista 01 da sala 01 é uma parede interna da edificação que foi mapeada por hachuras para demonstrar a concentração de anomalias existentes, englobando vários tipos de manifestações, apresentando danos em maior intensidade na sua base e na proximidade com a parede externa à edificação.

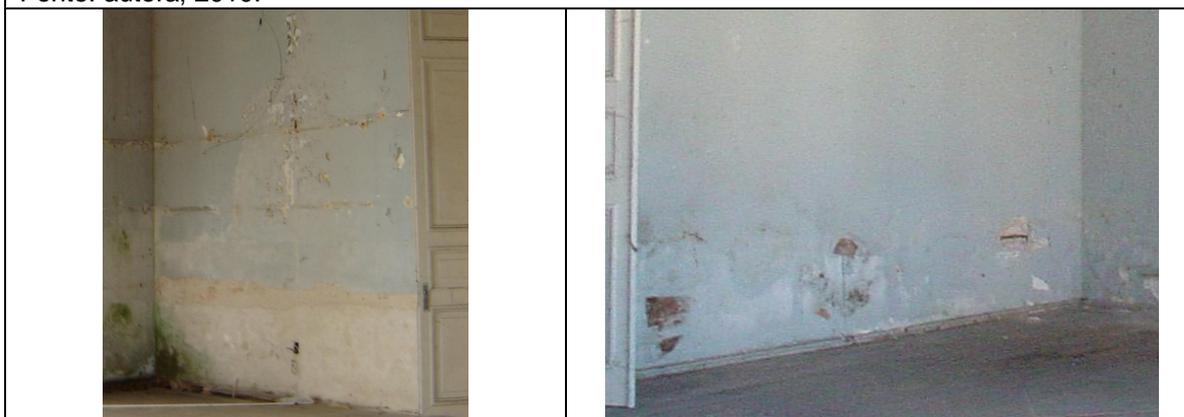
O quadro 16 apresenta as imagens da vista 01 indicando os danos neste plano vertical. As figuras 075 e 076 estão indicadas, através de setas, na representação gráfica da figura 074. A figura 075 mostra parte da parede com fungos junto ao rodapé e descolamento de revestimento argamassado e pictórico,

além de diversas manchas brancas. A figura 076 mostra fissuras e descolamentos de revestimento na parte inferior à direita da vista.

Figura 075 - Fungos e descolamento de revestimento.
Fonte: acervo arq. Fernando Sosa, 2006.

Figura 076 - Descolamento de revestimento argamassado e pictórico na sala 01.
Fonte: acervo arq. Fernando Sosa, 2006.

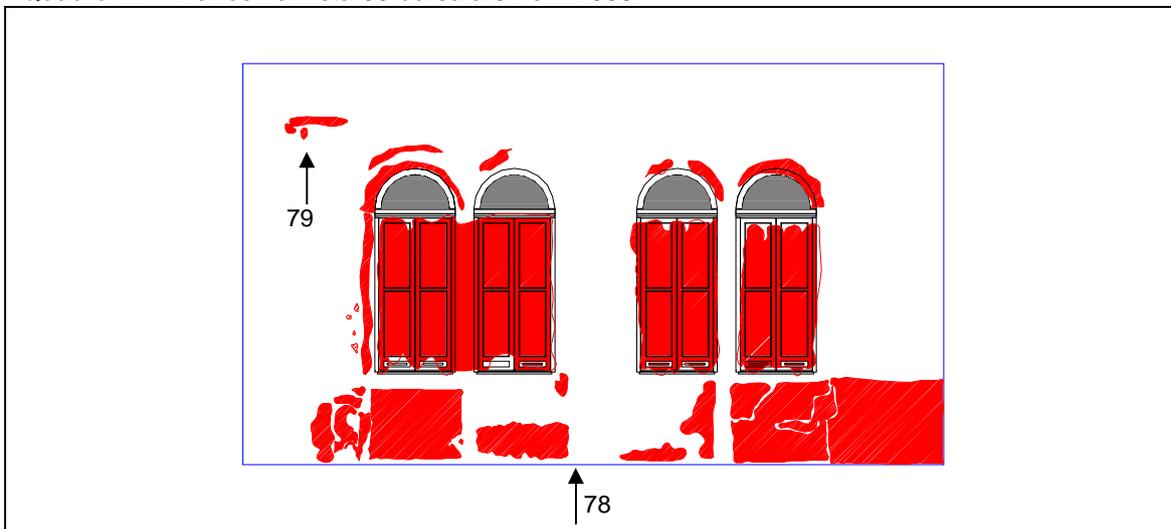
Figura 077 - Vista 03 da sala 01.
Fonte: autora, 2010.

A vista 02 da sala 01 não terá seu mapeamento demonstrado em virtude de não existir registro de danos neste plano vertical. Sendo assim, o quadro 17 está composto por danos pertencentes à vista 03 da sala 01, que é composta por uma das paredes externas ao ambiente, a qual apresenta concentração de danos na altura do peitoril das janelas e no próprio espaço compreendido por elas.

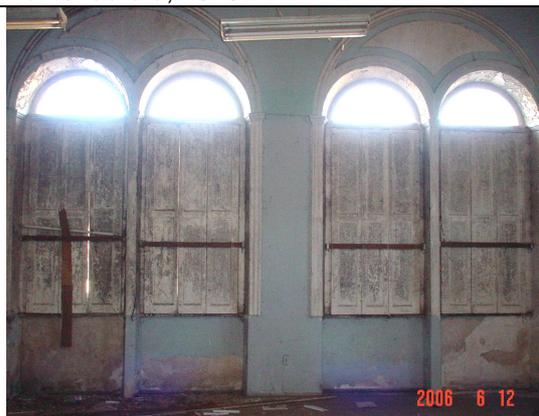
O quadro 17 apresenta as imagens da vista 03 indicando os danos neste plano vertical. As figuras 087 e 089 estão assinaladas, através de setas, na representação gráfica da figura 086. A figura 087 mostra descolamento de revestimento nas paredes e nos arcos das janelas, além das esquadrias

Figura 078 - Descolamento de revestimento nas paredes e fungos nas esquadrias.
Fonte: acervo arq. Fernando Sosa, 2006.

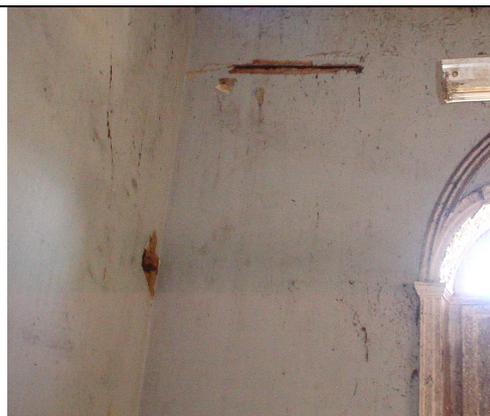
danificadas e com fungos, e a figura 089 ilustra o revestimento argamassado com partes faltantes.

Figura 079 - Parte faltante do revestimento argamassado.
Fonte: acervo arq. Fernando Sosa, 2006.

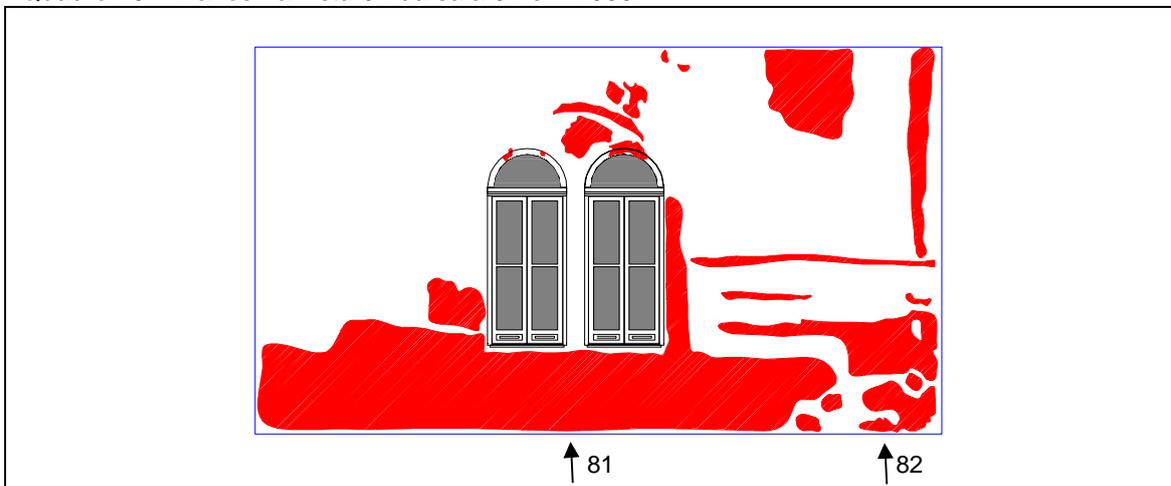
Figura 080 - Vista 04 da sala 01.
Fonte: autora, 2010.

Completando os planos verticais deste ambiente, a vista 04 ilustra as manifestações patológicas presentes na outra parede externa do ambiente. Esta apresentou anomalias na parte inferior da parede, no entorno das janelas e na parte superior da parede.

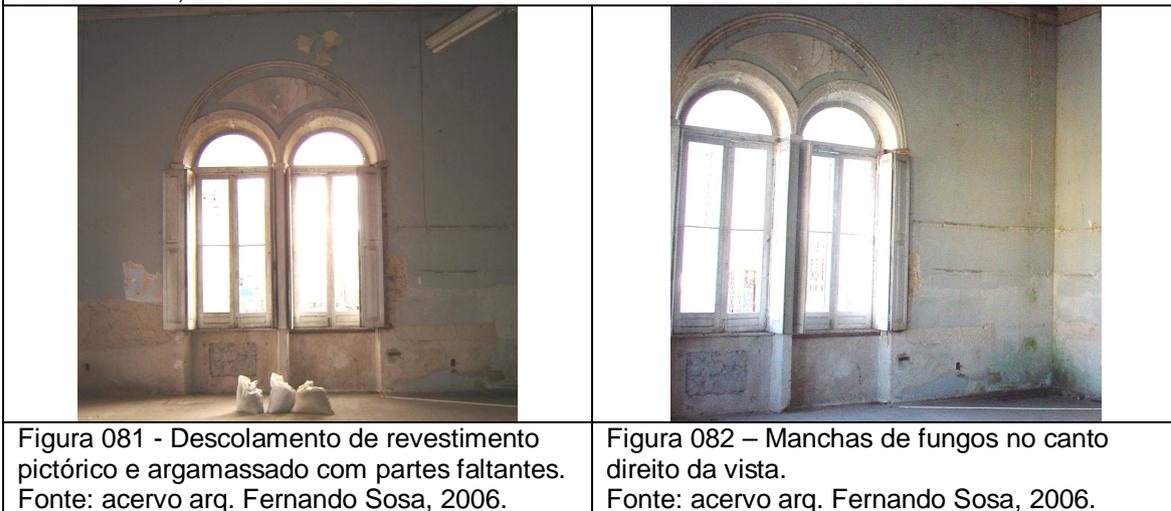
O quadro 18 apresenta as imagens fotográficas da vista 04, indicando as manifestações patológicas presentes neste plano vertical do ambiente. As figuras 081 e 082 estão assinaladas, através de setas, na representação gráfica da figura 080, que ilustram descolamentos de revestimentos pictóricos e argamassados

com partes faltantes (Fig. 081) e manchas de fungos no canto direito da vista (Fig. 082).

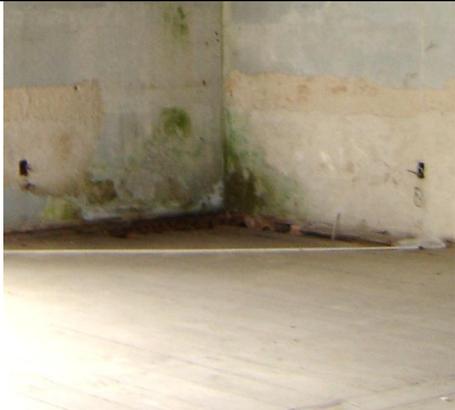
<p>Fotografia de partes faltantes do assoalho de madeira.</p>
<p>Figura 083 - Piso da sala 01. Fonte: autora, 2010.</p>	<p>Figura 084 - Partes faltantes do assoalho de madeira. Fonte: acervo arq. Fernando Sosa, 2006.</p>

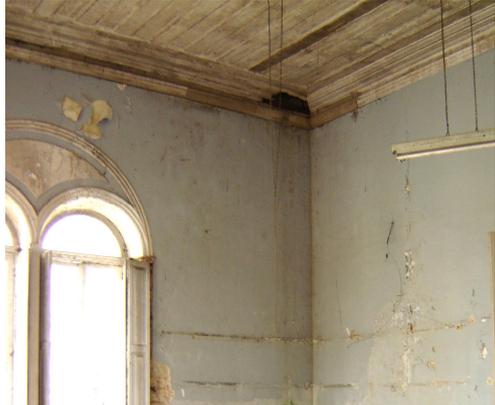
<p>Fotografia de partes faltantes do forro de madeira.</p>
<p>Figura 085 - Forro da sala 01. Fonte: autora, 2010.</p>	<p>Figura 086 - Partes faltantes do forro de madeira. Fonte: acervo arq. Fernando Sosa, 2006.</p>

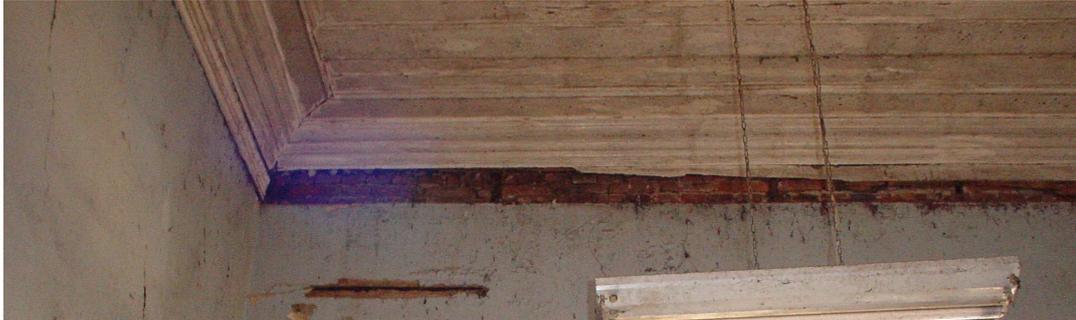
<p>Fotografia de partes faltantes do rodaforno de madeira.</p>	
<p>Figura 087 - Partes faltantes do rodaforno de madeira. Fonte: acervo arq. Fernando Sosa, 2006.</p>

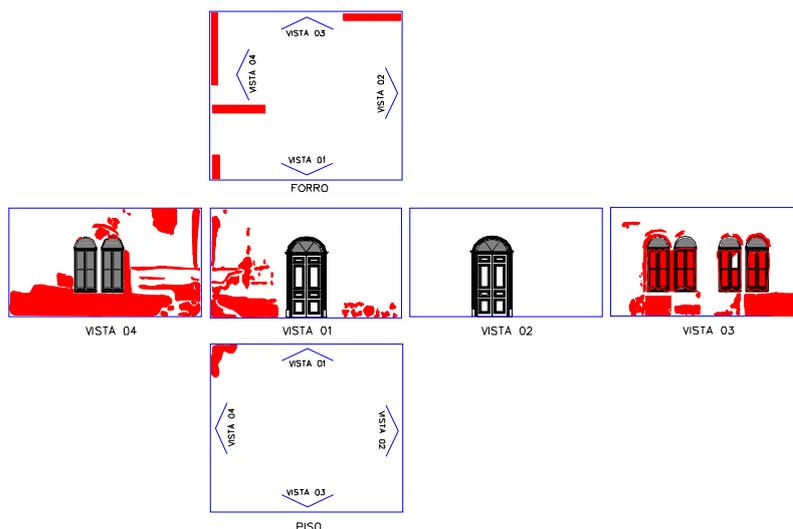
Finalizando o estudo das manifestações patológicas da sala 01 é ilustrado o conjunto dos planos mapeados através da representação gráfica das vistas ortográficas (Fig. 088), que mostra a concentração das anomalias e a continuidade do dano de um plano a outro.

Figura 088 – Conjunto dos planos da sala 01 com mapa dos danos em 2006.
Fonte: autora, 2010.

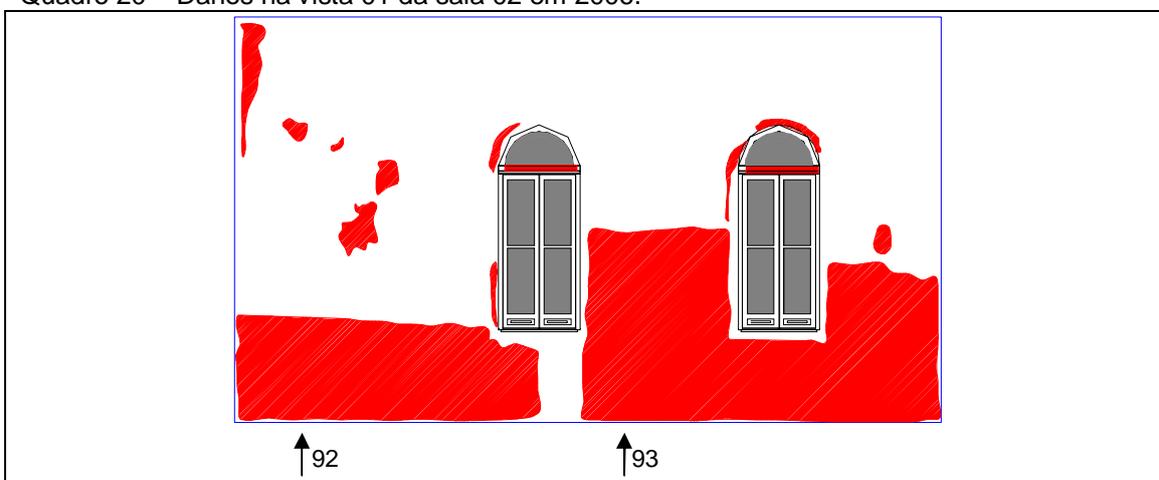
Figura 091 - Vista 01 da sala 02.
Fonte: autora, 2010.

A vista 01 da sala 02 foi mapeada através de hachuras para demonstrar a concentração de danos existentes, englobando várias manifestações. A vista 01 é uma parede externa da edificação, correspondente à fachada dos fundos, que apresenta danos em maior intensidade na sua base, elevando até a janela. O quadro 20 apresenta as fotografias da vista 01 indicando os danos presentes. As figuras 092 e 093 estão indicadas na representação gráfica da figura 091. A Figura 092 mostra descolamento da pintura e a figura 093 o descolamento de revestimento e eflorescência nas paredes e fungos nas esquadrias.

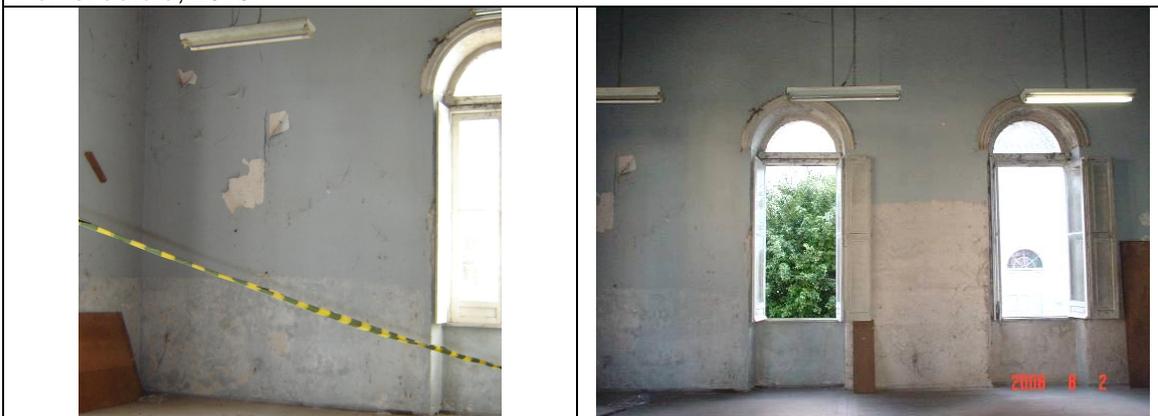
Figura 092 – Descolamentos da pintura na vista 01 da sala 02.
Fonte: acervo arq. Fernando Sosa, 2006.

Figura 093 – Descolamentos de revestimentos e eflorescência na vista 01 da sala 02.
Fonte: acervo arq. Fernando Sosa, 2006.

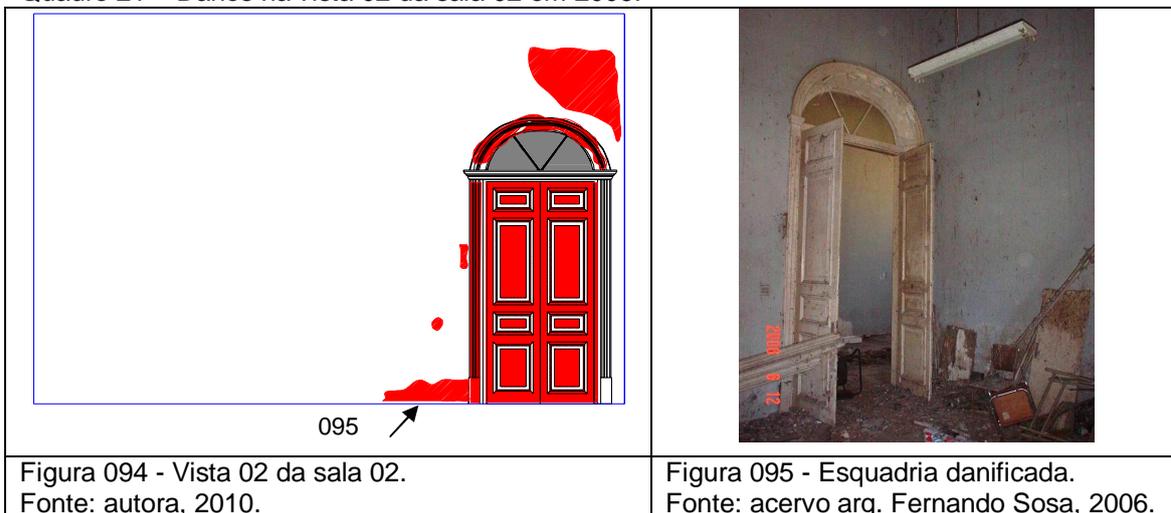
Quadro 21 – Danos na vista 02 da sala 02 em 2006.

indicando os danos, através da figura 095 que está indicada, através de setas, na representação gráfica da figura 094. A figura 095 ilustra danos na esquadria e no seu entorno imediato, parte do rodaforno desmoronado, além de sujeira e móveis quebrados, o que dificultam a identificação de danos nos elementos construtivos.

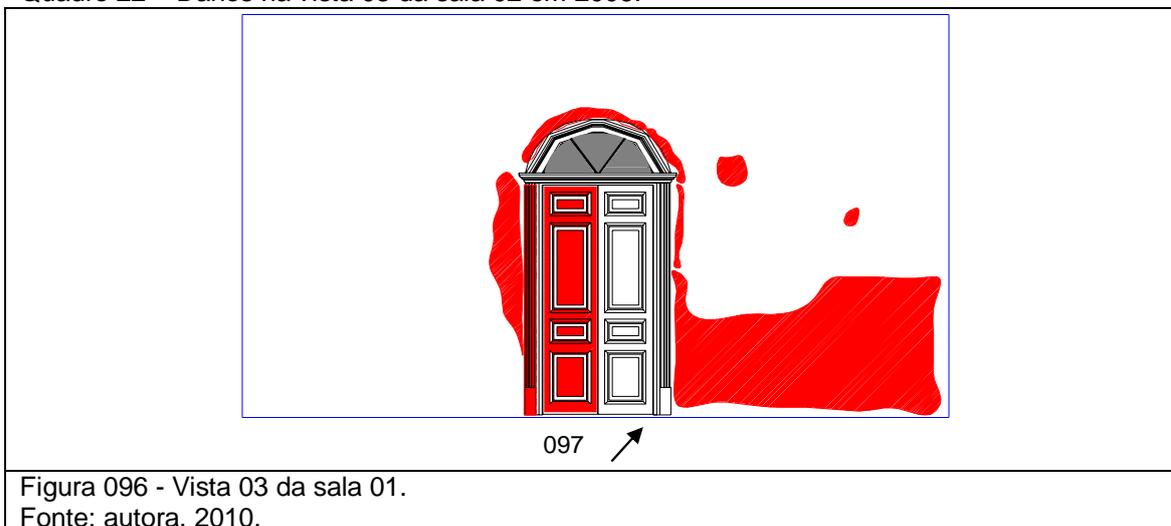
Quadro 22 – Danos na vista 03 da sala 02 em 2006.

A vista 03 é uma parede interna, que contém uma porta para a circulação de acesso ao jardim. Esta vista foi mapeada através das imagens que contemplam parcialmente este plano vertical, sendo possível afirmar que parte da elevação é atingida por reboco danificado e danos na esquadria. O quadro 22 apresenta as imagens da vista 03, através da figura 097, que está indicada na representação gráfica da figura 096, e mostra os danos no reboco e na esquadria.

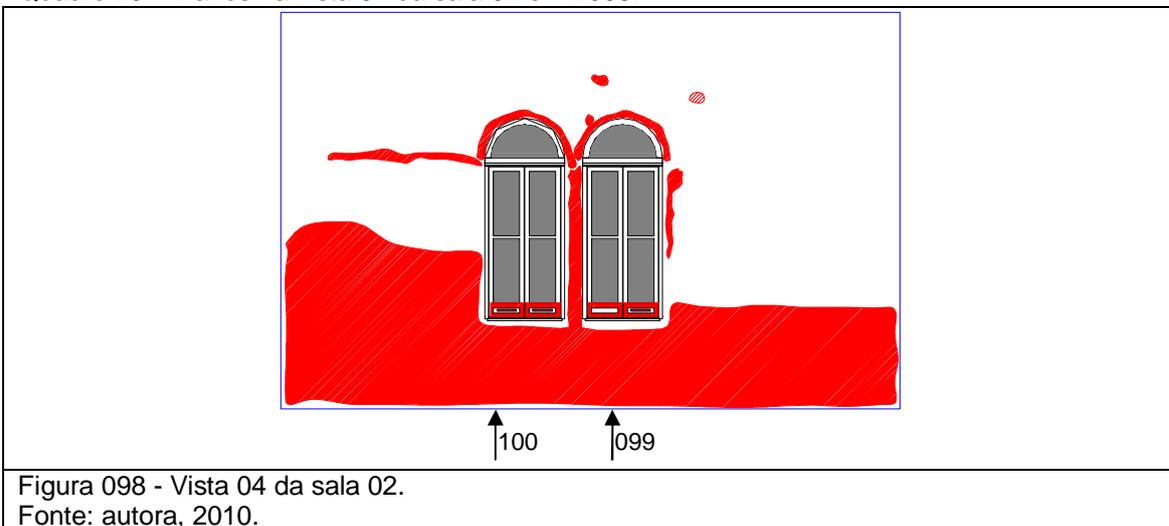
Figura 098 - Vista 04 da sala 02.
Fonte: autora, 2010.

O quadro 23 apresenta as imagens fotográficas da vista 04, mostrando as manifestações patológicas presentes neste plano vertical do ambiente. As figuras 099 e 100 estão indicadas na representação gráfica da figura 098. A figura 099 mostra o estado de degradação do reboco, com descolamento de revestimentos e partes faltantes, além de ilustrar que os componentes das janelas como o postigo de madeira estão faltando. A figura 100 ilustra fungos nas esquadrias e parte faltante da alvenaria e revestimento.

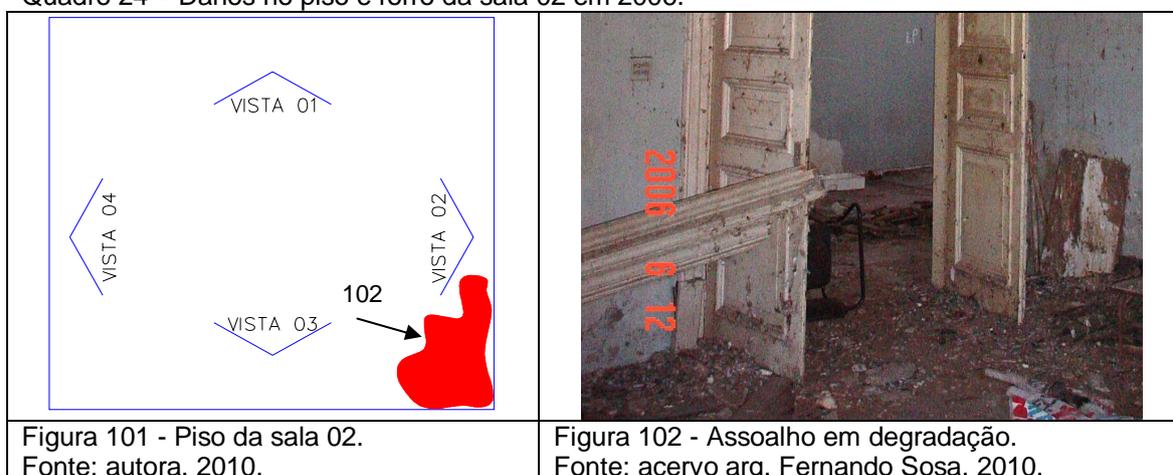
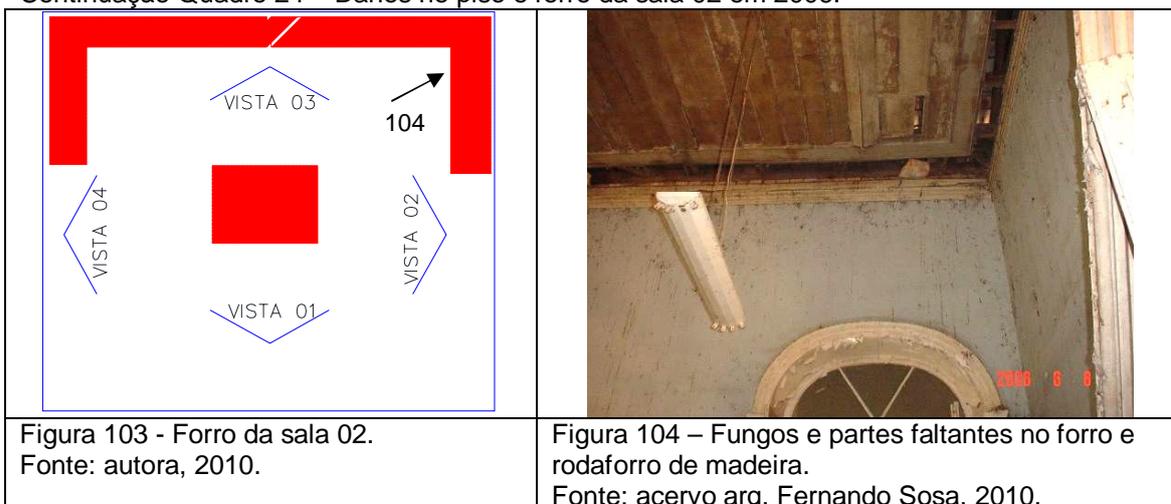
Quadro 24 – Danos no piso e forro da sala 02 em 2006.

Os planos horizontais da sala 02 também são ilustrados seguindo a mesma metodologia utilizada na sala 01. O quadro 24 apresenta as imagens fotográficas do piso e forro do ambiente, através das figuras 102 e 104 que estão indicadas por setas nas representações gráficas das figuras 101 e 103. A figura 102 mostra o estado de degradação do assoalho devido ao excesso de entulhos sobre ele, no encontro do piso com a vista 03. Além disso, a mesma figura mostra o rodaforno de madeira desmoronado sobre o piso. A figura 104 ilustra o forro e rodaforno de madeira com fungos e partes faltantes nas vistas 01 e 02.

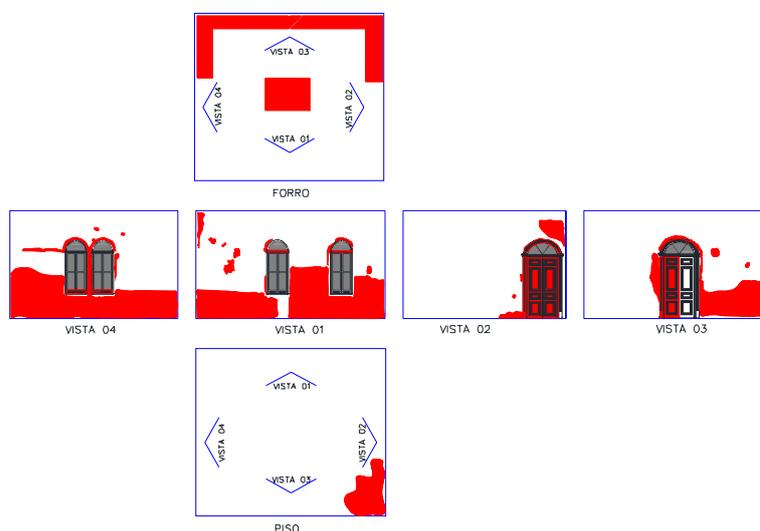
Figura 105 – Conjunto dos planos da sala 02 com mapa dos danos em 2006.
Fonte: autora, 2010.

Finalizando o levantamento das manifestações patológicas nas paredes, piso e forro da sala 02 está ilustrando o conjunto das anomalias através da representação das vistas ortográficas (Fig. 105), que indicam a concentração dos mesmos.

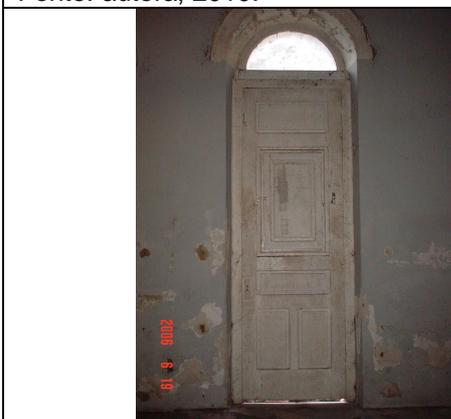
O quadro 25 apresenta as imagens fotográficas da vista 01, indicando as manifestações patológicas presentes neste plano vertical. As figuras 109 e 110 estão indicadas, através de setas, na representação gráfica da figura 108, que ilustram danos como eflorescência e descolamentos de revestimentos argamassado e pictórico, localizados na parte inferior da parede, além de fungos na porta (Fig. 109) e nas janelas (Fig. 110).

Figura 109 - Eflorescência e descolamento nas paredes e fungos na porta.
Fonte: acervo arq. Fernando Sosa, 2006.

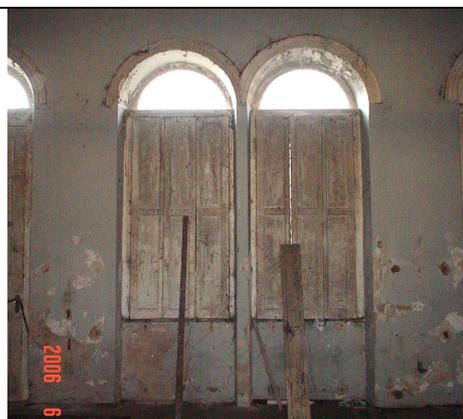
Figura 110 - Eflorescência e descolamento nas paredes e fungos nas janelas.
Fonte: acervo arq. Fernando Sosa, 2006.

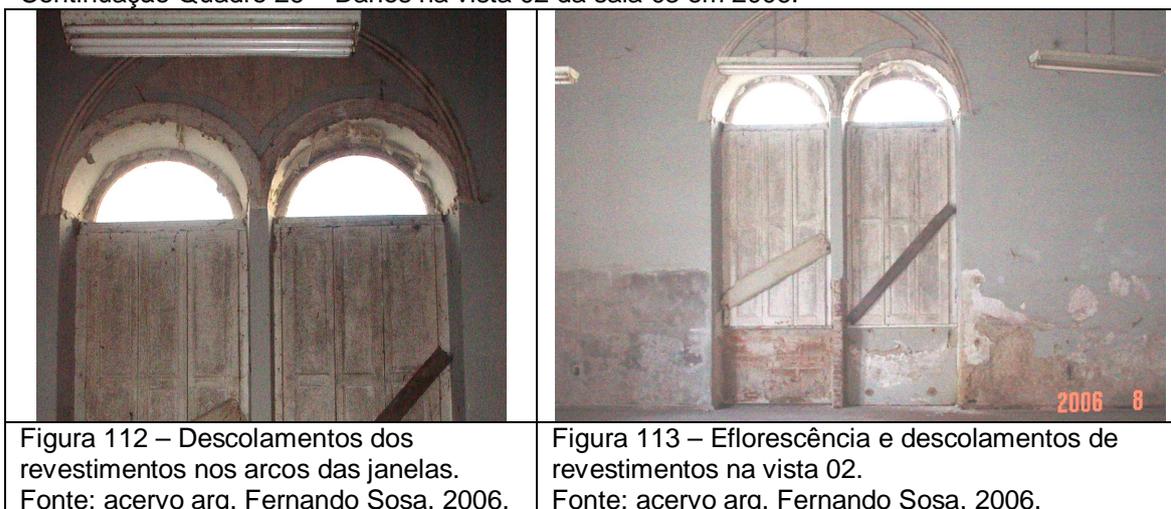
Continuação Quadro 26 – Danos na vista 02 da sala 03 em 2006.

O quadro 26 apresenta as imagens fotográficas da vista 02 assinalando as manifestações patológicas presentes neste plano vertical do ambiente. As figuras 112 e 113 estão indicadas, através de setas, na representação gráfica da figura 111. A figura 112 mostra o descolamento de revestimentos nos arcos das janelas e a figura 113 a eflorescência e descolamentos dos revestimentos pictórico e argamassado na parte inferior da vista 02.

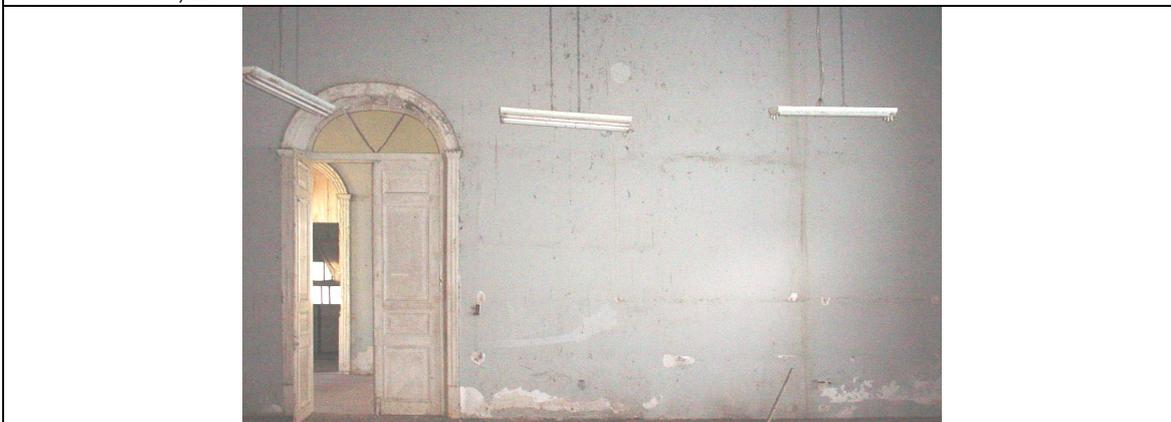
O quadro 27 apresenta as imagens fotográficas da vista 04 indicando os danos neste plano vertical, através da figura 115 que está indicada na representação gráfica da figura 114. A figura 115 ilustra eflorescência e descolamento de revestimento próximo ao rodapé, além de fissuras horizontais e fungos que indicam uma possível infiltração pelo telhado. Além disso, a mesma imagem mostra a presença de fungos e descolamento da pintura na esquadria.

Figura 115 – Eflorescência nas paredes e fungos e descolamento nas paredes e porta.
Fonte: acervo arq. Fernando Sosa, 2006.
