UNIVERSIDADE FEDERAL DE PELOTAS
Programa de Pós-Graduação em Arquitetura e Urbanismo

REINCIDÊNCIA DE DANOS EM PRÉDIO HISTÓRICO
PRESERVADO

Pelotas, 2011

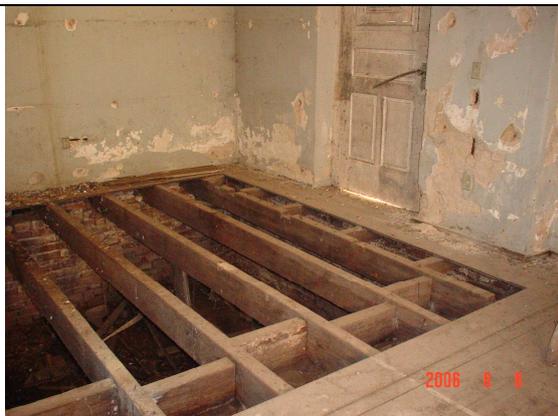
Os planos horizontais da sala 03 estão ilustrados segundo a metodologia dos demais ambientes. O quadro 28 apresenta as imagens do piso e forro, através das figuras 117 e 119, indicadas nas figuras 116 e 118. A figura 117 mostra o assoalho de madeira com partes faltantes devido ao desmoronamento, possibilitando a visualização dos barrotes. A figura 119 ilustra o forro e o rodaforno de madeira com partes faltantes por desmoronamento no encontro com as vistas 03 e 04 e no seu espaço central.

Figura 117 – Partes faltantes do assoalho.
Fonte: acervo arq. Fernando Sosa, 2006.

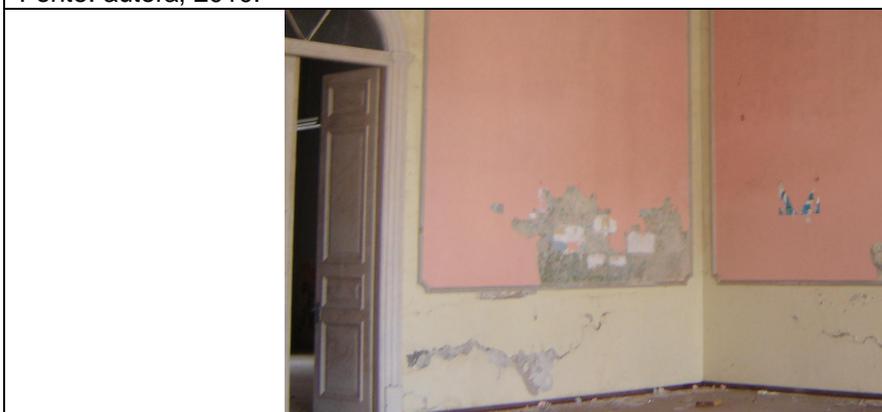
O quadro 29 apresenta as imagens da vista 01 com os danos presentes. A figura 124 está indicada, através de setas, na representação gráfica da figura 123, que ilustra parcialmente a vista, destacando as fissuras, o empolamento e descolamento de revestimento nas paredes, além de fungos na esquadria.

Figura 124 – Fungos na esquadria, empolamento e descolamento na parede.
Fonte: acervo arq. Fernando Sosa, 2006.

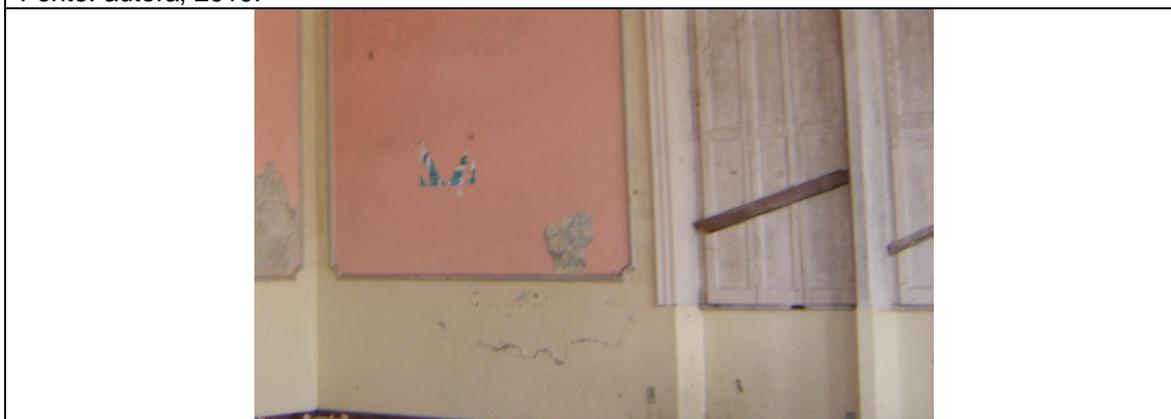
Sendo assim, o quadro 30 apresenta as imagens fotográficas da vista 02 indicando manifestações patológicas neste plano vertical. A figura 126 está indicada, através de setas, na representação gráfica da figura 125, onde ilustra parte da vista 02 com fissuras, empolamento e descolamento de revestimento argamassado e pictórico nas paredes, além de fungos nas esquadrias.

Figura 126 - Fissuras e descolamentos.
Fonte: acervo arq. Fernando Sosa, 2006.

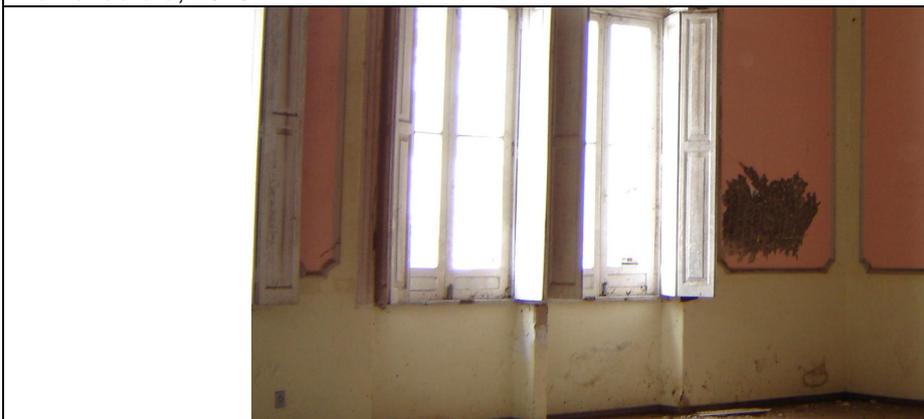
da figura 128 que está indicada na representação gráfica da figura 127. A figura 128 mostra parte da vista 03 com fissuras, empolamento, fungos e descolamento do revestimento pictórico, localizados à direita da vista.

Figura 128 – Fissuras, descolamento de revestimento e fungos.
Fonte: acervo arq. Fernando Sosa, 2006.

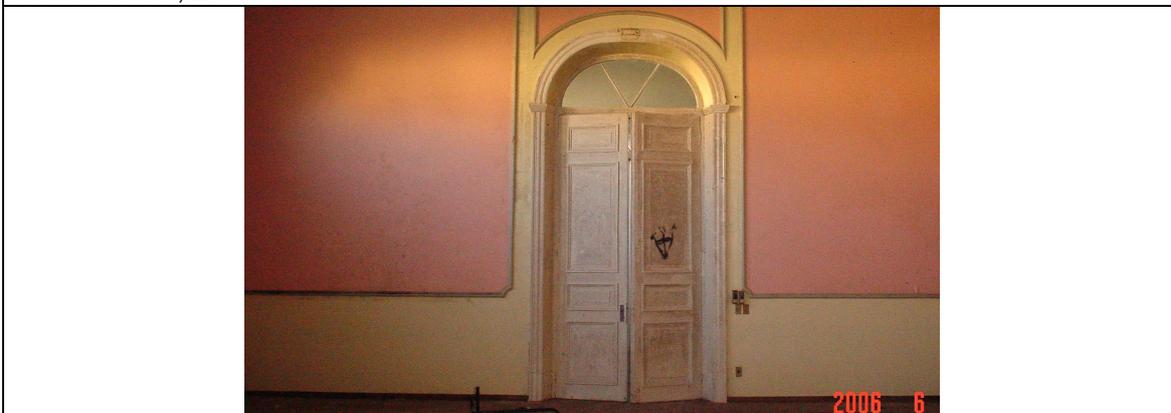
A vista 04 ilustra as manifestações patológicas presentes na outra parede interna do ambiente, que contém uma porta que acessa a circulação principal de entrada. Esta apresenta anomalias em vários pontos da alvenaria e em parte da esquadria. O quadro 32 apresenta as imagens fotográficas da vista 04, indicando as manifestações patológicas presentes neste plano vertical. A figura 130 está indicada na representação gráfica da figura 129, a qual ilustra fungos e pichação na esquadria, além de elementos não pertencentes à construção original como a adaptação de interruptores, que estão agredindo o prédio histórico.

Figura 130 – Fungos e pichação na porta e tubulação aparente na parede.
Fonte: acervo arq. Fernando Sosa, 2006.

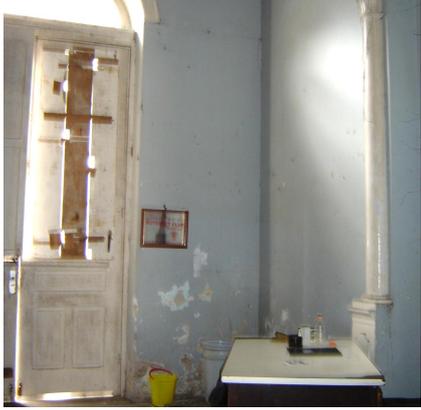
O quadro 34 apresenta as imagens fotográficas da vista 01, indicando as manifestações patológicas presentes neste plano vertical do ambiente. A figura 139 está indicada, por setas, na representação gráfica da figura 138. A figura 139 mostra parcialmente as vistas 01 e 02 da sala 05, destacando a presença de umidade com eflorescência e descolamento de revestimento argamassado e pictórico, além de danos na esquadria como fungos e elementos quebrados como o postigo.

<p>Figura 138 - Vista 01 da sala 04. Fonte: autora, 2010.</p>	<p>Fig. 139 – Eflorescência e descolamento nas paredes e danos na esquadria. Fonte: acervo arq. Fernando Sosa, 2006.</p>

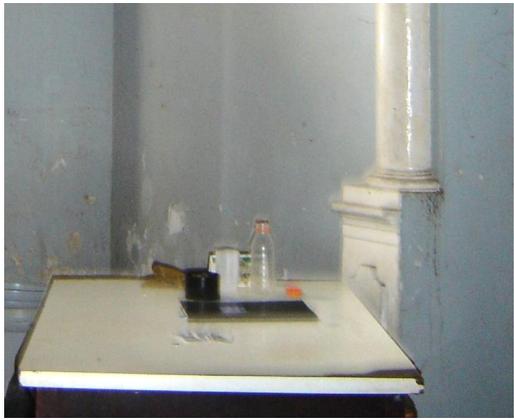
Sendo assim, o quadro 35 apresenta as imagens fotográficas da vista 02 indicando as manifestações patológicas presentes neste plano vertical do ambiente. A figura 141 mostrada na representação gráfica da figura 140. A figura 141 apresenta eflorescência com descolamento do revestimento localizada na parte inferior à direita da vista, além de fungos e descolamento de revestimento no reboco e na pintura das colunas.

<p>Figura 140 - Vista 02 da sala 05. Fonte: autora, 2010.</p>	<p>Figura 141 - Eflorescência com descolamento na vista 02 da sala 05. Fonte: acervo arq. Fernando Sosa, 2006.</p>

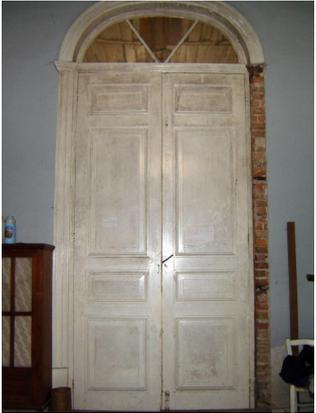
Sendo assim, o quadro 36 apresenta as imagens fotográficas da vista 03 indicando as manifestações patológicas presentes neste plano vertical do ambiente. A figura 143 está assinalada na representação gráfica da figura 142. A figura 143 mostra fungos na esquadria, ausência de vidro no arco da porta, além de parte faltante do reboco ou arremate em madeira que permitem a visualização da alvenaria aparente.

<p>Figura 142 - Vista 03 da sala 05. Fonte: autora, 2010.</p>	<p>Figura 143 – Fungos e ausência de vidro na esquadria e alvenaria aparente. Fonte: acervo arq. Fernando Sosa, 2006.</p>

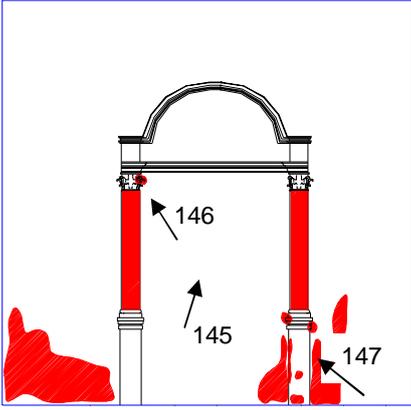
O quadro 37 apresenta as imagens fotográficas da vista 04 indicando as manifestações patológicas presentes. As figuras 145 a 147 estão indicadas na representação gráfica da figura 144. A figura 145 mostra parcialmente a vista 04 destacando fungos nos ornatos e nas colunas, a figura 146 ilustra parte do ornato faltante e a figura 147 a parede e a base da coluna com descolamento de revestimento e partes faltantes.

<p>Figura 144 - Vista 04 da sala 05. Fonte: autora, 2010.</p>	<p>Figura 145 – Fungos nos ornatos e colunas. Fonte: acervo arq. Fernando Sosa, 2006.</p>

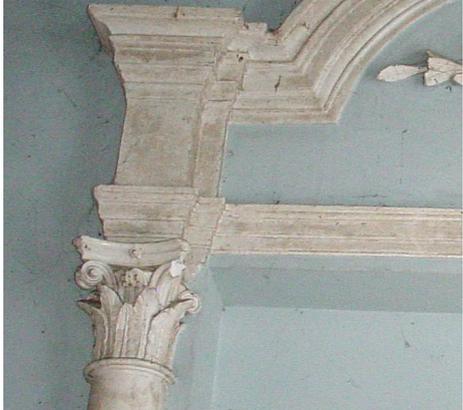
<p>Figura 146 – Parte do ornato faltante. Fonte: acervo arq. Fernando Sosa, 2006.</p>	<p>Figura 147 – Descolamentos de revestimentos na parede e coluna. Fonte: acervo arq. Fernando Sosa, 2006.</p>

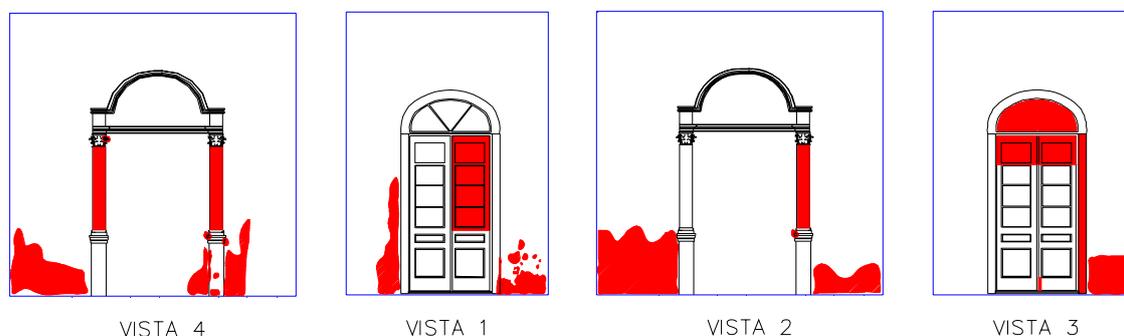
Figura 148 – Conjunto dos planos da sala 05 com mapa de danos em 2006.
Fonte: autora, 2010.

Os planos horizontais da sala 05 não foram possíveis de serem estudados devido à falta de imagens que identificasse os danos nesses planos. Sendo assim, finalizando o levantamento dos danos nesse ambiente está ilustrado na figura 148 o mapeamento das anomalias nos planos verticais, pela representação das vistas ortográficas.

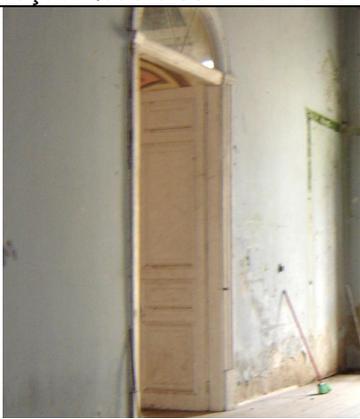
Sendo assim, o quadro 39 apresenta as imagens da vista 02, indicando os danos neste plano vertical. As figuras 154 e 155 estão indicadas na representação gráfica da figura 153. A figura 154 apresenta eflorescência e descolamento de revestimento localizado na parte inferior direita da vista 02 e a figura 155 mostra parte da parede com eflorescência, descolamento do revestimento pictórico e pichação.

<p>Figura 154 - Descolamentos de revestimento na vista 02 da circulação principal. Fonte: acervo arq. Fernando Sosa, 2006.</p>	<p>Figura 155 - Eflorescência, descolamento de revestimento e pichação. ? Fonte: acervo arq. Fernando Sosa, 2006.</p>

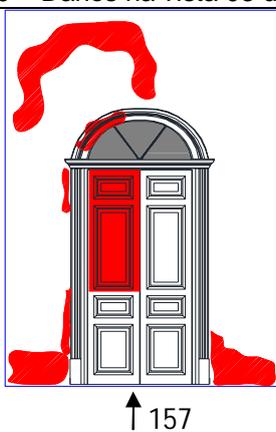
A vista 03 da circulação principal é composta por uma parede externa que corresponde à fachada principal. Esta vista foi mapeada através das imagens fotográficas que contemplam totalmente o plano vertical e apresenta concentração de eflorescência com empolamento na altura do rodapé, além de danos na esquadria e em seu entorno imediato.

<p>Figura 156 - Vista 03 da circulação principal. Fonte: autora, 2010.</p>	<p>Figura 157 - Eflorescência, descolamento de revestimentos e danos na esquadria. Fonte: acervo arq. Fernando Sosa, 2006.</p>

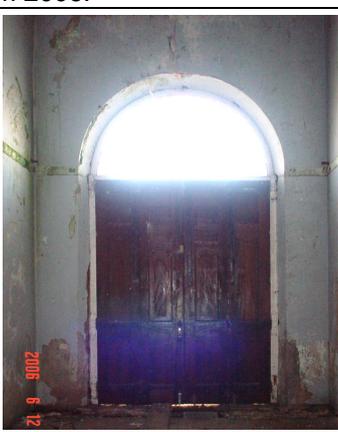
O quadro 40 apresenta a imagem da vista 03 indicando os danos neste plano vertical. A figura 157 está indicada na representação gráfica da figura 156 e mostra eflorescência com descolamento de revestimento argamassado e pictórico na parte inferior da parede, fungos e descolamento de revestimento na parte superior da parede, além de danos na esquadria e em seu entorno imediato.

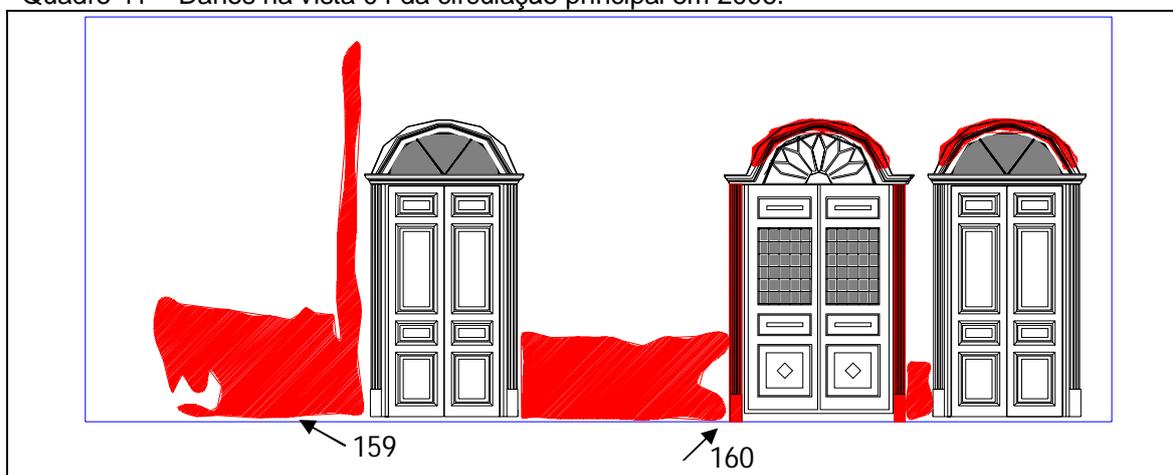
Figura 158 - Vista 04 da circulação principal.
Fonte: autora, 2010.

O estudo dos planos verticais do ambiente é completado com a vista 04 que ilustra as manifestações patológicas presentes neste último plano, apresentando anomalias em vários pontos da alvenaria e em parte da esquadria.

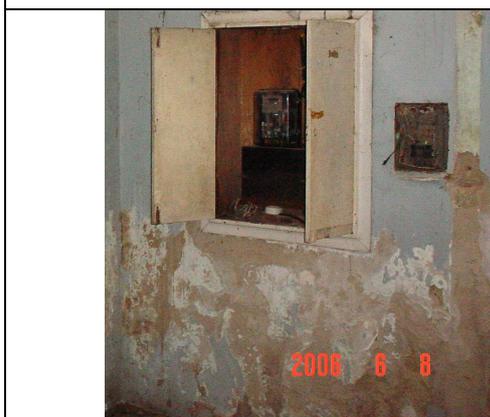
O quadro 41 apresenta as imagens fotográficas da vista 04 indicando as manifestações patológicas presentes neste plano vertical. As figuras 159 e 160 estão indicadas na representação gráfica da figura 158. A figura 159 mostra parte da vista 04 com o detalhe da eflorescência e dos descolamentos de revestimentos argamassados e pictóricos até a altura da caixa de entrada de energia e a figura 160 mostra eflorescência e descolamento de revestimento nas paredes.

Figura 159 - Eflorescência e descolamentos de revestimentos próximos à entrada de energia.
Fonte: acervo arq. Fernando Sosa, 2006.

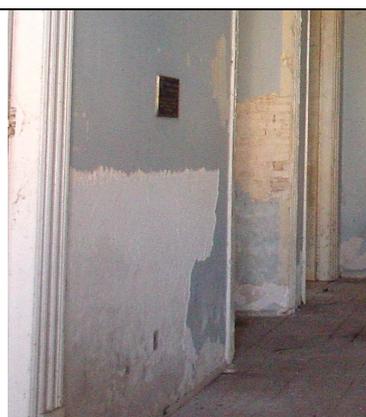
Figura 160 - Eflorescência e descolamento de revestimento nas paredes.
Fonte: acervo arq. Fernando Sosa, 2006.

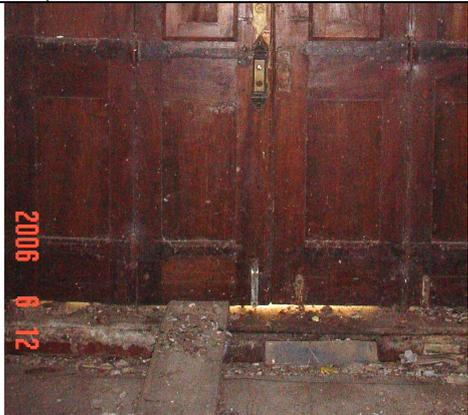
O quadro 42 apresenta as imagens fotográficas do piso e forro indicando as manifestações patológicas presentes nesses planos horizontais do ambiente. As figuras 162 a 164 estão indicadas nas representações gráficas das figuras 161 e 163. A figura 162 mostra o desgaste do assoalho com partes quebradas e faltantes localizadas próximo à porta principal. A figura 164 mostra o forro com presença de fungos e madeiras desmoronando na proximidade da parede correspondente à vista 01.

<p>Figura 161 - Piso da circulação principal. Fonte: autora, 2010.</p>	<p>Figura 162 - Assoalho quebrado e com partes faltantes próximo à porta principal. Fonte: acervo arq. Fernando Sosa, 2006.</p>

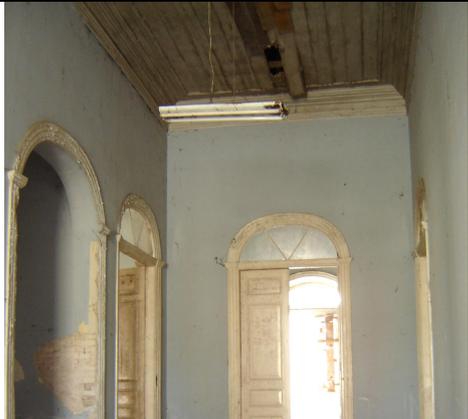
<p>Figura 163 - Forro da circulação principal. Fonte: autora, 2010.</p>	<p>Figura 164 - Danos no forro no encontro com a vista 01. Fonte: acervo arq. Fernando Sosa, 2006.</p>

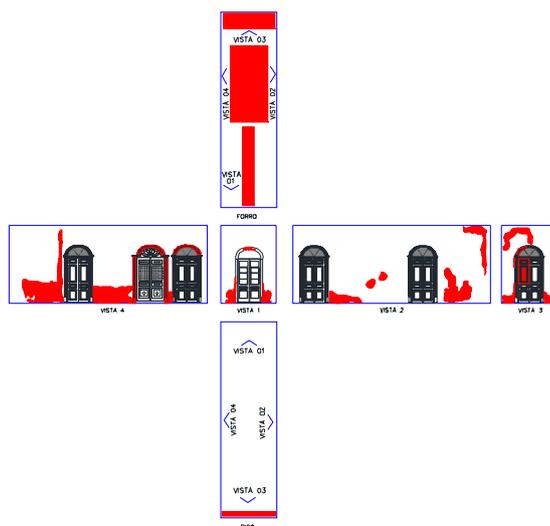
Figura 165 – Conjunto dos planos da circulação principal com mapa dos danos em 2006.
Fonte: autora, 2010.

Finalizando o levantamento das manifestações patológicas presentes nos planos verticais e horizontais (paredes, forro e piso) da circulação principal está ilustrado na figura 165 o mapeamento do conjunto das anomalias através da representação vistas ortográficas.

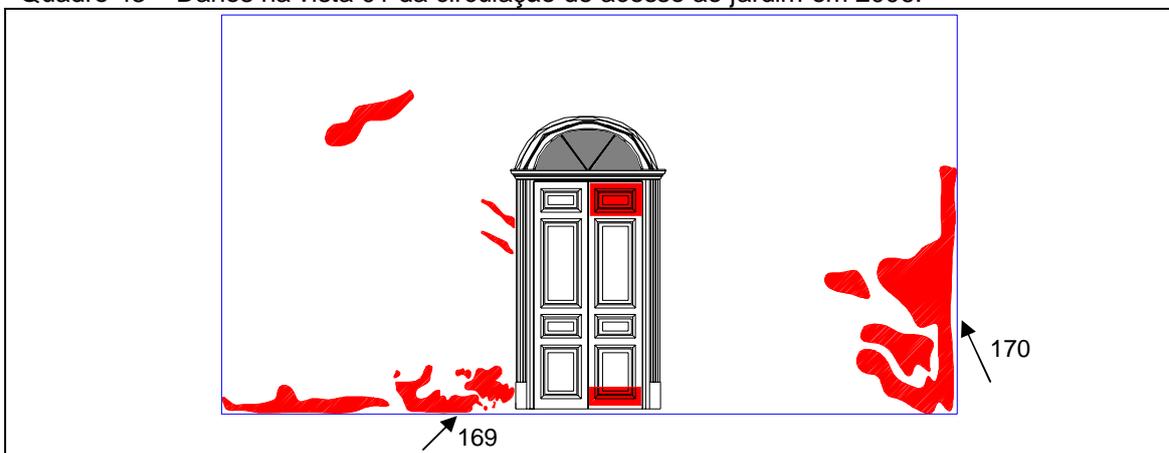
Figura 168 - Vista 01 da circulação acesso ao jardim.
Fonte: autora, 2010.

de hachuras para demonstrar a concentração de anomalias existentes, englobando vários tipos de manifestações patológicas, mostrando concentração de danos nas paredes próximos ao rodapé, na esquadria e em entorno imediato e no limite vertical da parede.

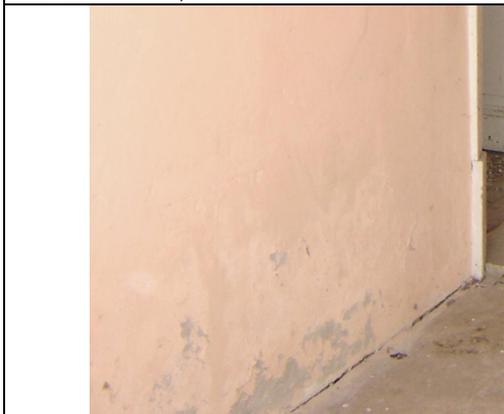
O quadro 43 apresenta as imagens da vista 01 indicando os danos neste plano vertical. As figuras 169 e 170 estão indicadas na representação gráfica da figura 168. A figura 169 mostra eflorescência e descolamento da pintura na altura do rodapé e a figura 170 ilustra o vão entre a circulação principal de entrada e de acesso ao jardim com o reboco danificado e com partes faltantes.

Figura 169 – Eflorescência e descolamento da pintura próxima ao rodapé.
Fonte: acervo arq. Fernando Sosa, 2006.

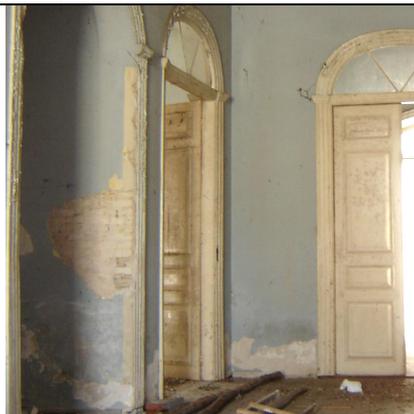
Fig. 170 - Reboco danificado no encontro das paredes das circulações.
Fonte: acervo arq. Fernando Sosa, 2006.

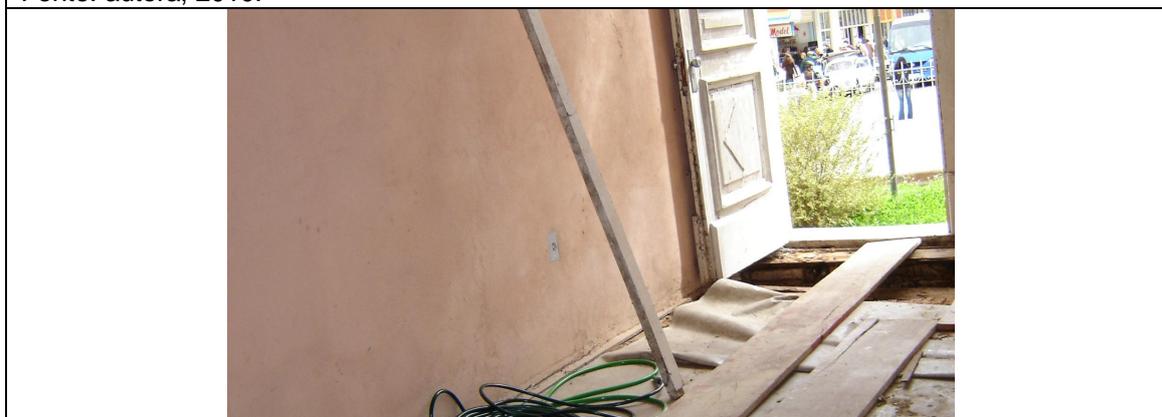
Sendo assim, o quadro 44 apresenta as imagens fotográficas da vista 03 indicando as manifestações patológicas presentes neste plano vertical. A figura 172 está indicada na representação gráfica da figura 171, a qual ilustra o descolamento da pintura na parede.

Figura 172 - Descolamento da pintura na vista 03.
Fonte: acervo arq. Fernando Sosa, 2006.

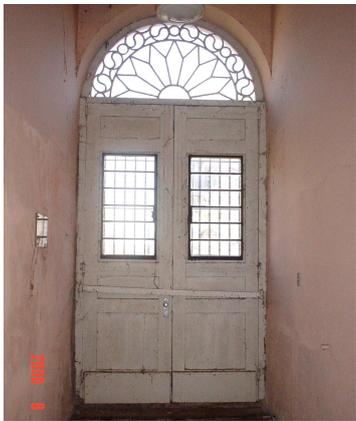
O quadro 45 apresenta as imagens fotográficas da vista 04 indicando as manifestações patológicas presentes neste plano vertical. A figura 174 está mostrada na representação gráfica da figura 173, que ilustra a presença de fungos e descolamento da pintura na esquadria.

<p>Figura 173 - Vista 04 da circulação de acesso ao jardim. Fonte: autora, 2010.</p>	<p>Figura 174 - Fungos na madeira da esquadria. Fonte: acervo arq. Fernando Sosa, 2006.</p>

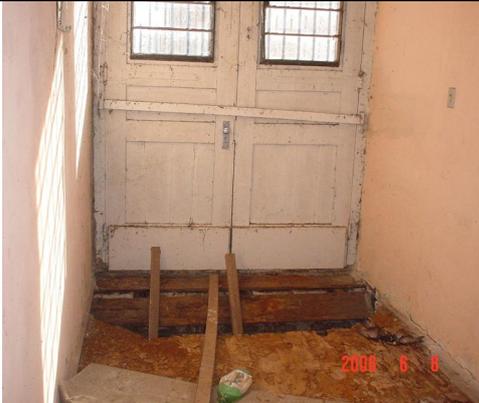
O quadro 46 apresenta as imagens fotográficas do piso e forro indicando os danos nestes planos horizontais do ambiente. As figuras 176 e 178 estão assinaladas nas representações gráficas das figuras 175 e 177. A figura 176 mostra o desgaste do assoalho com partes quebradas e faltantes, localizadas próximo da porta de acesso secundário. O dano no forro é ilustrado pela figura 178 que mostra a interferência humana com elementos não pertencentes à construção original, através da utilização de tecido em substituição ao forro da edificação. Tal registro é de acordo com a imagem fotográfica, não sendo possível afirmar a situação do forro dessa circulação.

<p>Figura 175 - Piso da circulação acesso jardim. Fonte: autora, 2010.</p>	<p>Figura 176 - Degradação do assoalho com partes quebradas e faltantes. Fonte: acervo arq. Fernando Sosa, 2006.</p>

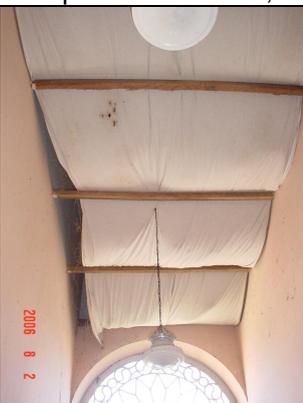
<p>Figura 177 - Forro da circulação acesso jardim. Fonte: autora, 2010.</p>	<p>Figura 178 – Forro como elemento não original da construção. Fonte: acervo arq. Fernando Sosa, 2006.</p>

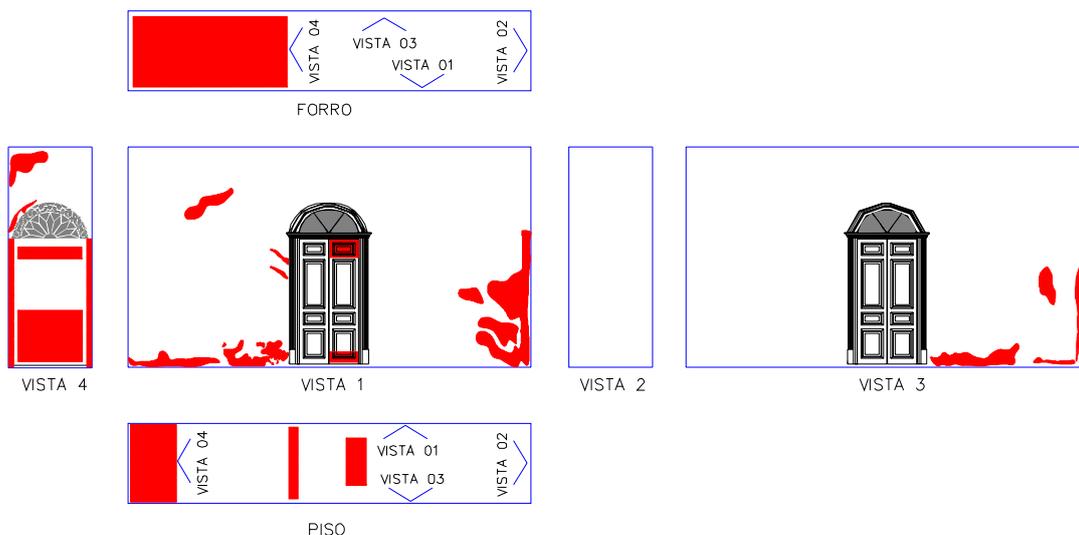
Figura 179 – Conjunto dos planos da circulação acesso jardim com mapa dos danos em 2006.
Fonte: autora, 2010.

Finalizando o levantamento da circulação de acesso ao jardim, está ilustrado na figura 179 o mapeamento do conjunto através das vistas ortográficas.

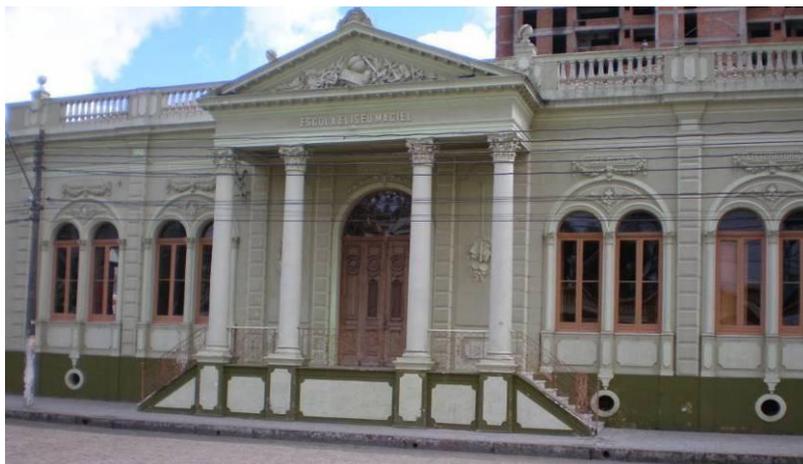
Figura 181 – Fachada principal sudoeste em 2010.

Inicialmente, a figura 181 mostra a fachada principal sudoeste em 2010, que apresenta danos do tipo manchas de umidade, fungos e descolamentos de revestimentos na sua base, partes faltantes do reboco, ausência de corrimão nas escadas, descolamento de revestimento, sujidade e pichação nas paredes. O pórtico apresenta partes faltantes nas colunas, devido ao descolamento do revestimento, descolamento da pintura na porta de acesso e, igualmente, a platibanda apresenta sujidade, descolamento de revestimento, fungos e presença de vegetação nos frisos e elementos decorativos.

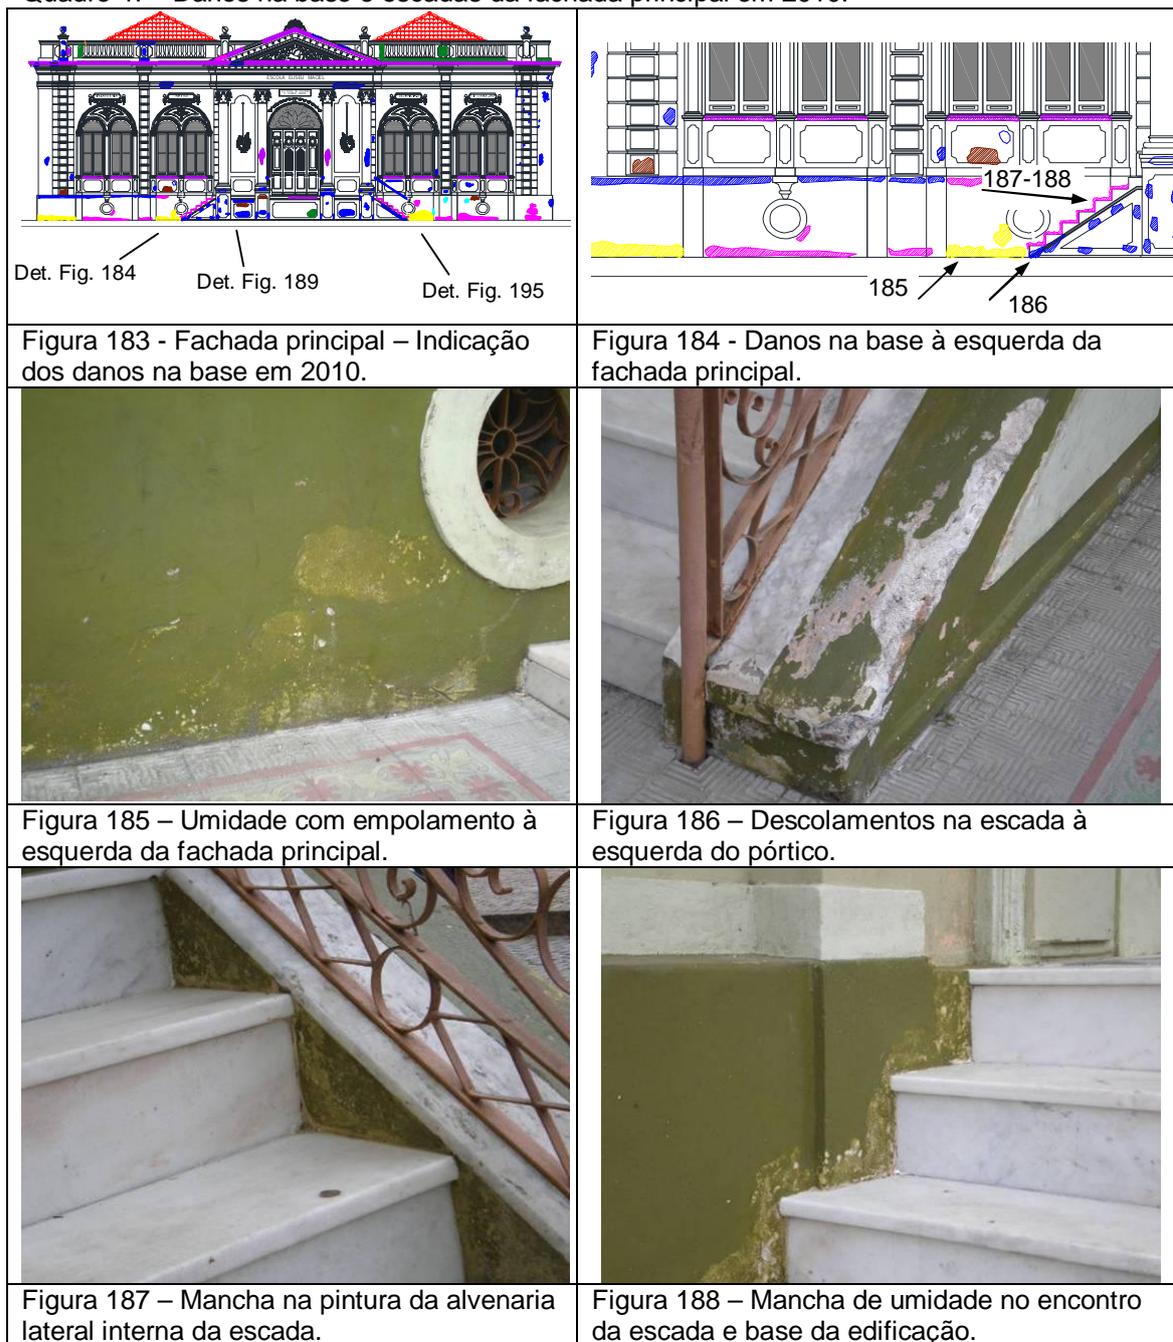
Quadro 47 - Danos na base e escadas da fachada principal em 2010.

A figura 185 ilustra o dano do tipo umidade e empolamento localizado próximo à gateira da edificação, a figura 186 mostra a escada localizada à esquerda do pórtico com descolamentos de revestimento argamassado e pictórico em sua parede de fechamento lateral. As figuras 187 e 188 ilustram as manchas na pintura presentes nas paredes de fechamento da escada.

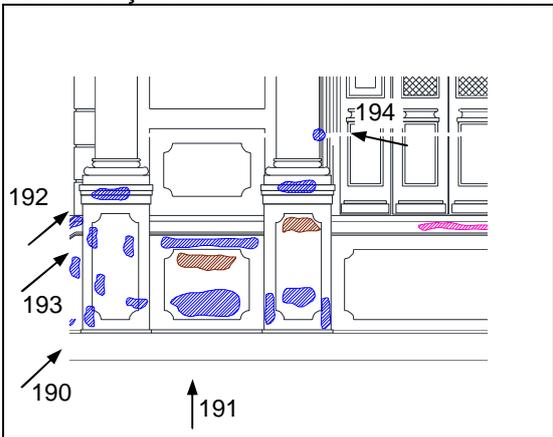
<p>Figura 189 - Danos na base do pórtico da fachada principal.</p>	<p>Figura 190 – Danos entre a base do pórtico e as escadas.</p>

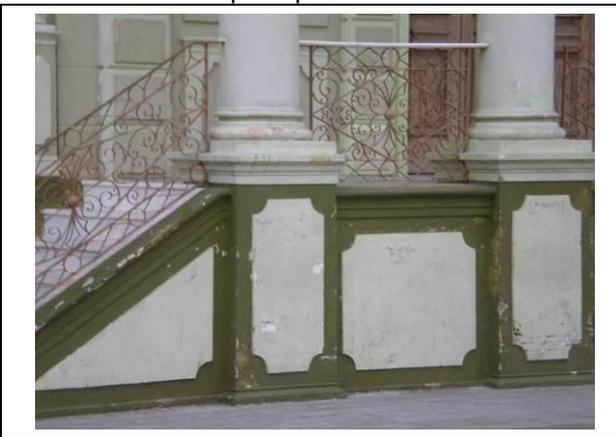
A continuação do quadro 47 apresenta as figuras 190 a 194, que ilustram os danos presentes na base do pórtico da edificação. A figura 190 mostra os danos entre a

base e a escada, em grande escala, para ilustrar o local estudado. A figura 191 mostra os descolamentos de revestimento argamassado e pictórico na base do pórtico, já as figuras 192 e 193 mostram os descolamentos da pintura na coluna e nos elementos do pórtico. A figura 194 mostra o guarda-corpo metálico sem o corrimão de mármore.

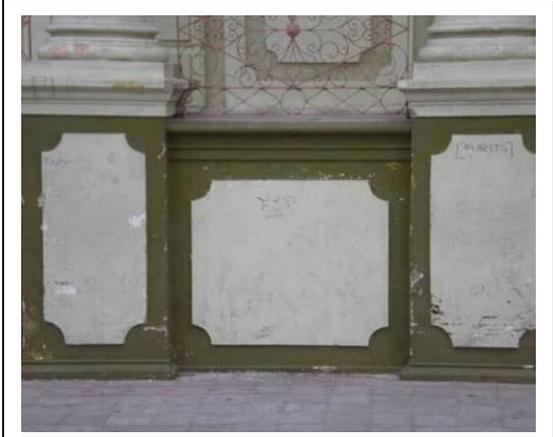
<p>Figura 191 – Descolamentos na base do pórtico.</p>	<p>Figura 192 – Descolamento da pintura na coluna do pórtico em 2010.</p>

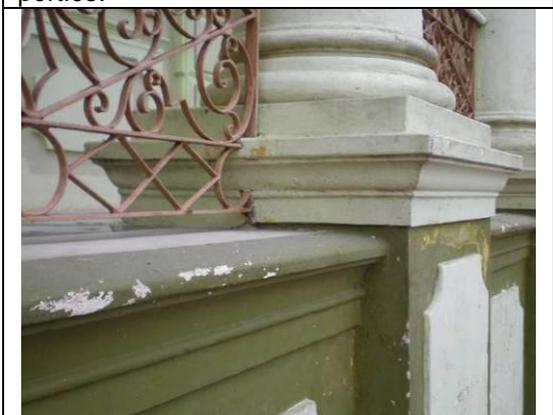
<p>Figura 193 – Descolamentos da pintura no pórtico.</p>	<p>Figura 194 – Guarda-corpo sem corrimão de mármore.</p>

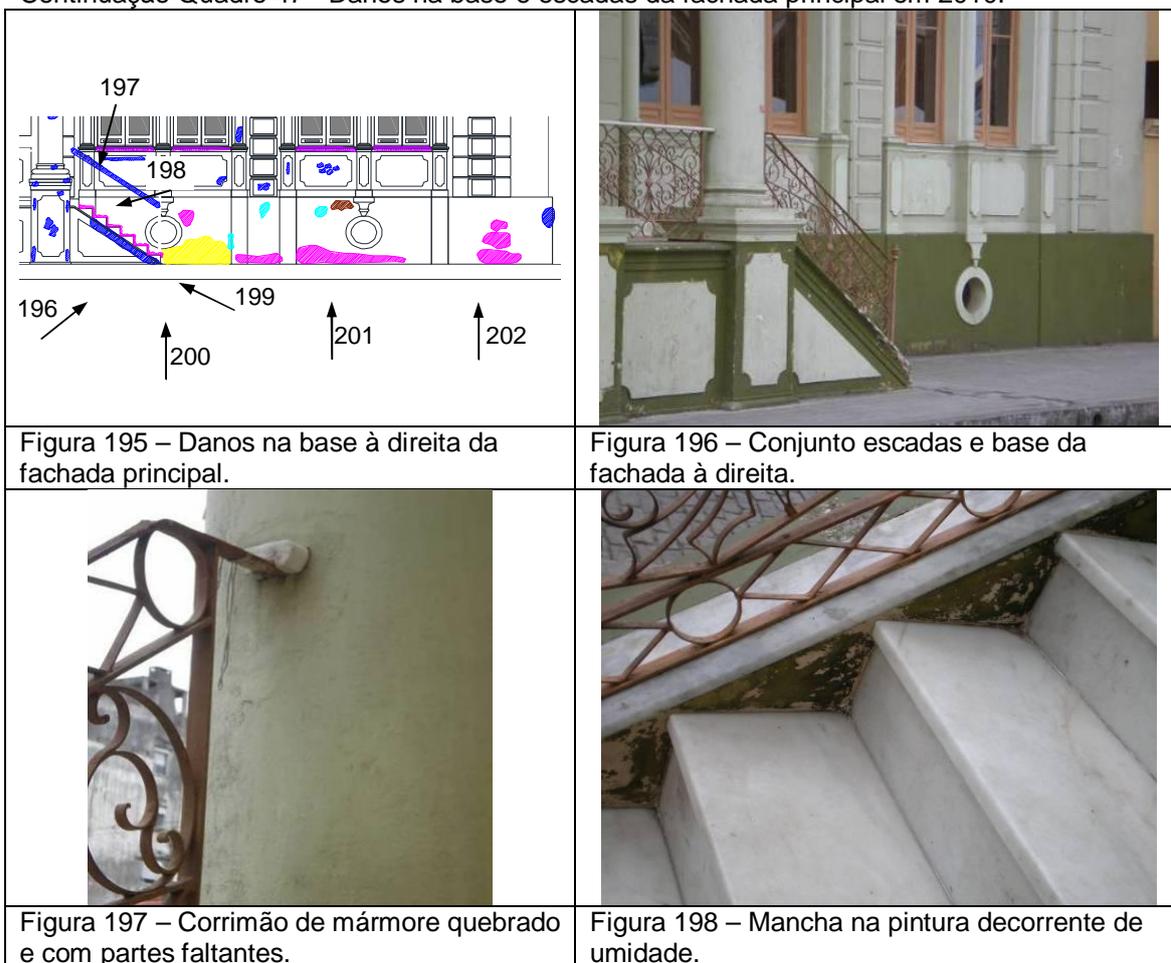
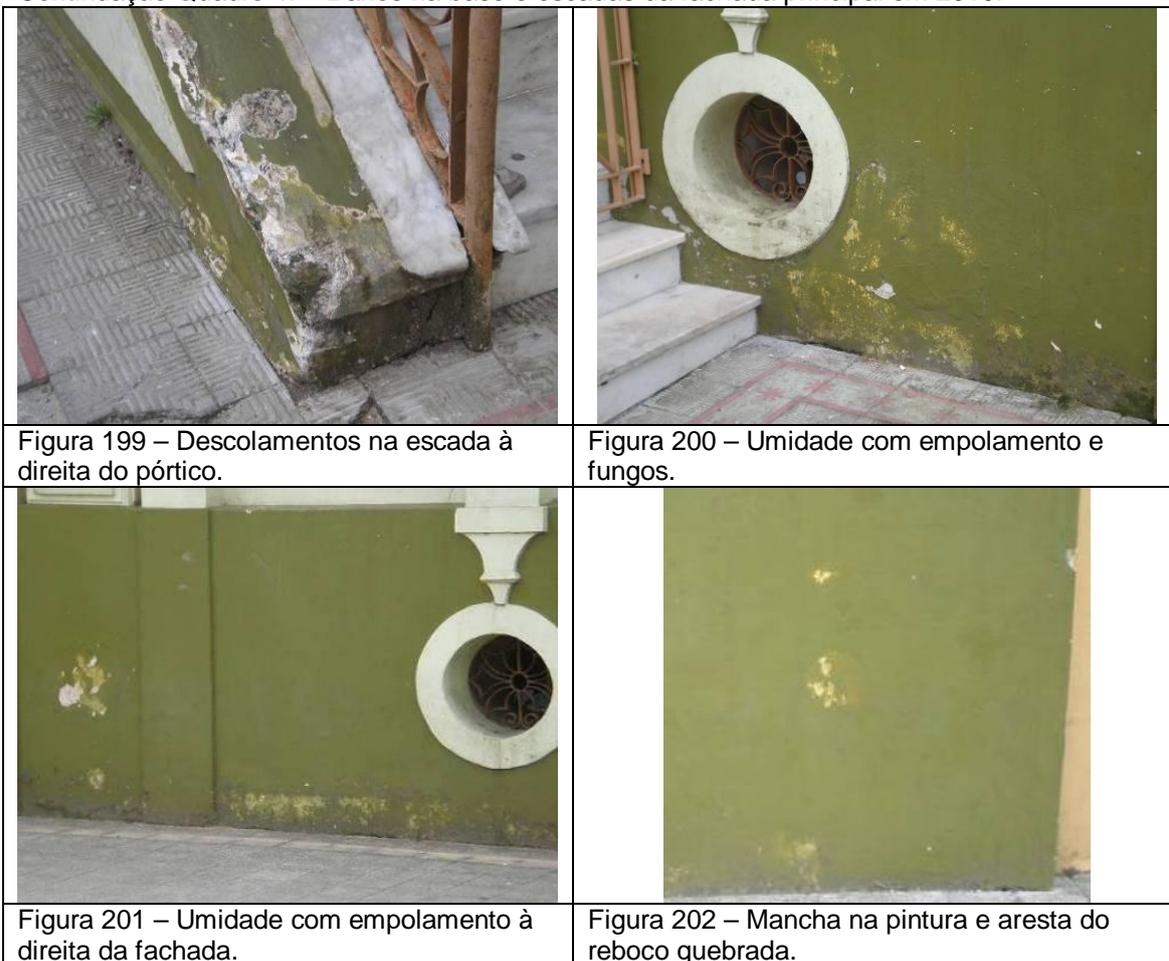
Ainda no quadro 47, são indicadas na representação gráfica da figura 195 as figuras 196 a 202, que mostram os danos localizados na base à direita da fachada principal. A figura 196 mostra em grande escala os danos dessa parte da fachada, a figura 197 mostra o corrimão de mármore quebrado e com partes faltantes, e as figuras 198 e 199 ilustram os danos na escadaria, os quais se assemelham aos encontrados na escada à esquerda da fachada, como mancha na pintura (Fig. 198) e descolamentos dos revestimentos na parede lateral (Fig. 199). As figuras 200 a 202 ilustram os danos na parede de alvenaria da base como umidade com empolamento (Fig. 201), esses mesmos danos acrescidos da presença de fungo (Fig. 200) e mancha na pintura com partes faltantes de reboco (Fig. 202).

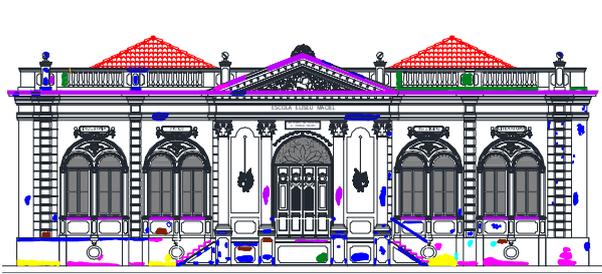
O quadro 48 apresenta o registro dos danos presentes no pórtico de entrada principal da edificação. Este apresenta a representação gráfica da fachada principal (Figuras 203 e 204) com a indicação dos referidos danos, assim como a sua localização, ilustrados pelas figuras 205 a 214.

<p>Figura 203 - Fachada principal – Indicação dos danos no pórtico em 2010.</p>	<p>Figura 204 – Danos no pórtico da fachada principal.</p>

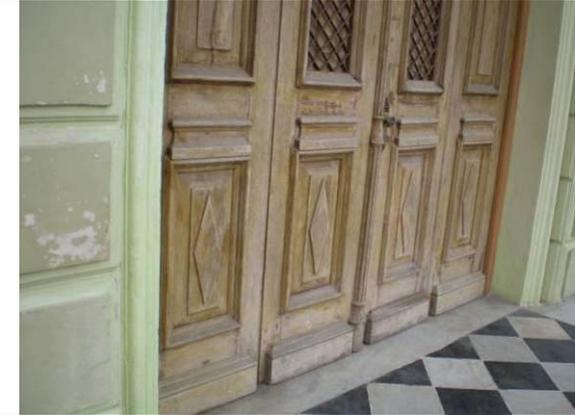
A figura 205 mostra o descolamento da pintura nas paredes e porta principal, as figuras 207 e 208 ilustram manchas e descolamento na base e nas colunas, respectivamente. A figura 206 mostra fissuras no piso de acesso, a figura 209 mostra ornatos faltantes na coluna e a figura 210 expõe o empolamento da pintura na estrutura superior (viga e laje) do pórtico. O dano do tipo descolamento de revestimento está presente nos frisos da estrutura de sustentação do pórtico (Fig. 211) e no frontão (Fig. 212), onde a presença de vegetação também se faz

<p>Figura 205 – Descolamento da pintura nas paredes e na porta de acesso.</p>	<p>Figura 206 – Fissuras no piso de acesso.</p>

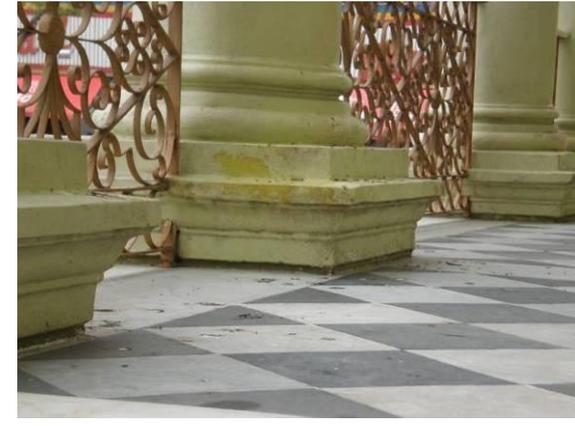
<p>Figura 207 – Mancha e descolamento da pintura na base das colunas.</p>	<p>Figura 208 – Descolamento de pintura na coluna.</p>

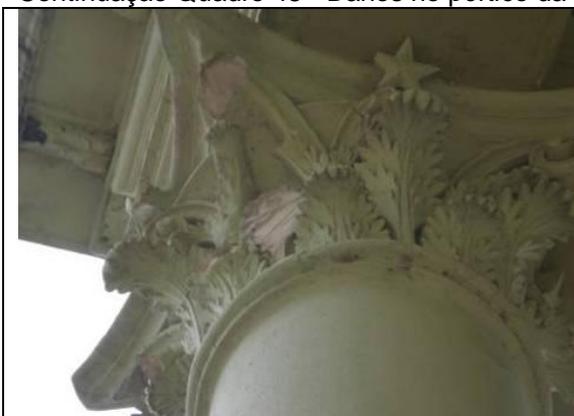
<p>Figura 209 – Ornatos faltantes na coluna.</p>	<p>Figura 210 – Empolamento da pintura na estrutura de sustentação do pórtico.</p>

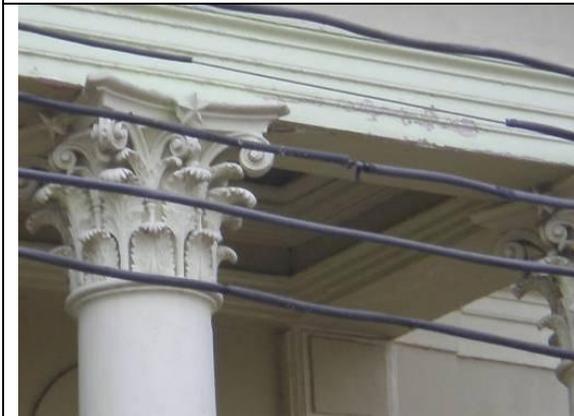
<p>Figura 211 – Descolamento de revestimento na estrutura de sustentação do pórtico.</p>	<p>Figura 212 – Descolamento de revestimento e presença de vegetação no frontão do pórtico.</p>

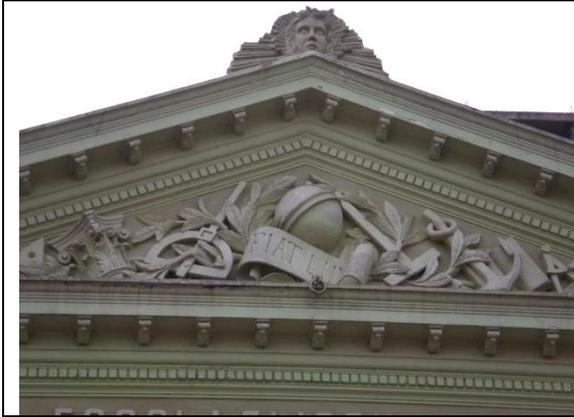
presente. Os frisos do pórtico apresentam sujidade (Fig. 213), descolamento da pintura e presença de vegetação (Fig. 214).

<p>Figura 213 – Sujidade nos frisos do pórtico.</p>	<p>Figura 214 – Descolamento da pintura e presença de vegetação nos frisos do pórtico.</p>

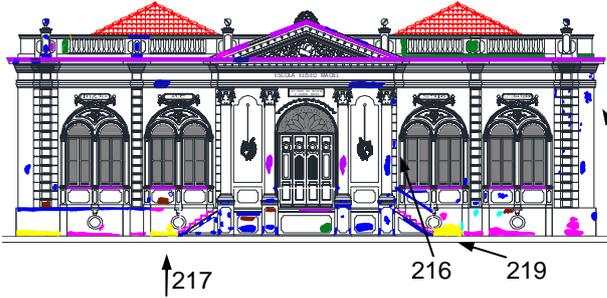
O quadro 49 apresenta as anomalias presentes nas paredes e ornatos da fachada principal através da figura 215, que expõe a localização das anomalias e as figuras 216 a 219, que ilustram os danos presentes. As figuras 216 a 219

<p>Figura 215 - Fachada Principal – Indicação dos danos nas paredes e ornatos em 2010.</p>	<p>Figura 216 – Descolamento da pintura no revestimento argamassado.</p>

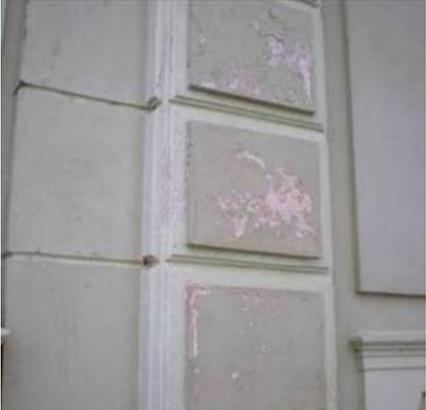
mostram o descolamento da pintura no revestimento argamassado, os fungos presentes no peitoril da janela, o descolamento da pintura e presença de fungo na parede e os descolamentos de revestimentos argamassados e pictóricos nas paredes da edificação, respectivamente.

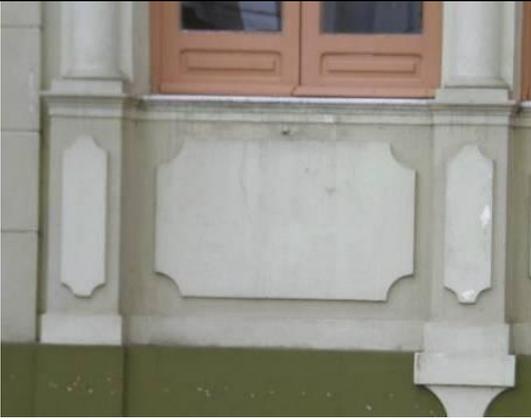
<p>Figura 217 – Fungos no peitoril da janela.</p>	<p>Figura 218 – Descolamento da pintura e fungos na parede.</p>

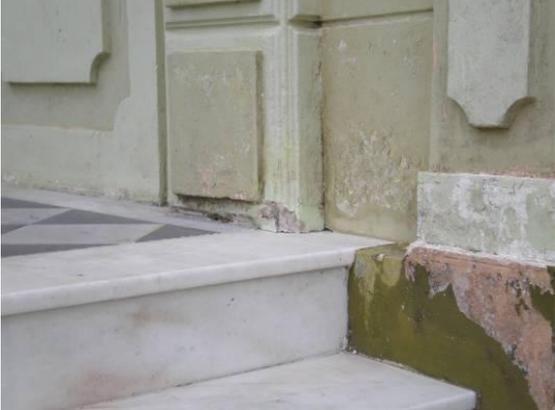
<p>Figura 219 – Descolamento de revestimentos nas paredes.</p>

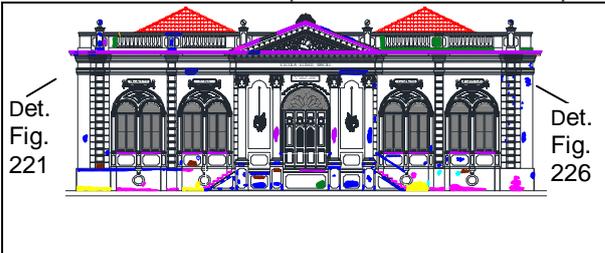
<p>Figura 220 - Fachada principal – Indicação dos danos na platibanda em 2010.</p>	<p>Figura 221 – Danos na platibanda à esquerda da fachada principal.</p>

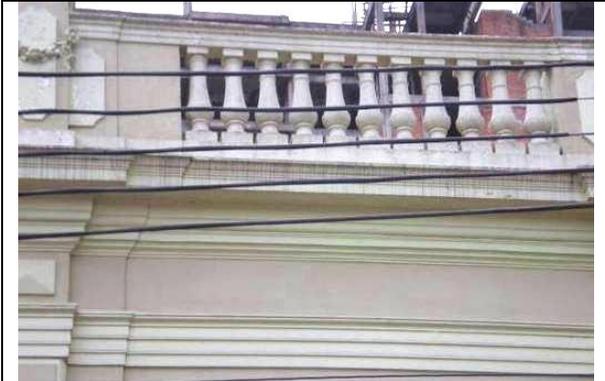
<p>Figura 222 – Sujidade e fungos nos frisos da cimalha e platibanda da fachada principal.</p>	<p>Figura 223 – Descolamento de revestimento, sujidade e fungos nos frisos e platibanda.</p>

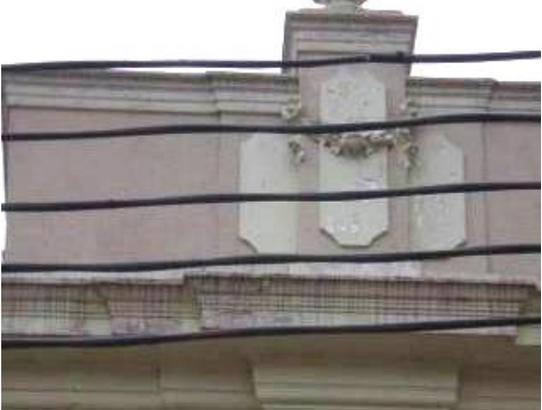
<p>Figura 224 – Descolamento de revestimento e sujidade.</p>	<p>Figura 225 – Presença de fungos e vegetação.</p>

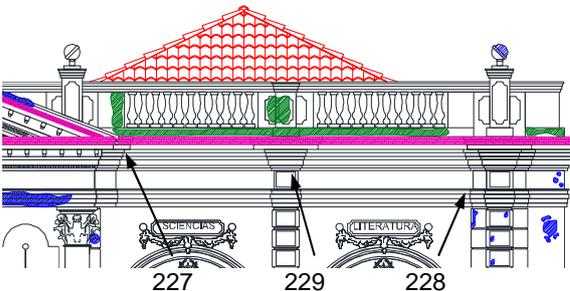
<p>Figura 226 – Danos na platibanda à direita da fachada principal.</p>	<p>Figura 227 – Vegetação e sujidade.</p>

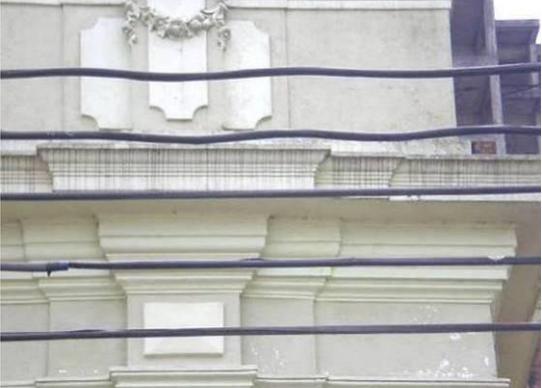
Conforme metodologia apresentada, o quadro seguinte exporia as manifestações patológicas encontradas nas esquadrias, porém, por não apresentarem danos, não estão ilustradas. A porta de acesso ao prédio apresenta a descolamento da pintura, o que já foi referenciada no estudo dos danos presentes no pórtico da edificação, onde a esquadria mencionada se localiza. Sendo assim, o quadro 50 refere-se aos danos encontrados na platibanda da edificação em estudo. A figura 220 mostra a localização das anomalias na platibanda da fachada principal mapeada em 2010, destacando partes da platibanda à esquerda da fachada na figura 221 e à direita da fachada na figura 226. As figuras 222 a 225 ilustram os danos à esquerda da platibanda, as quais mostram sujidade e fungos nos frisos da cimalha (Fig. 222), descolamento de revestimento, sujidade e fungos nos frisos e platibanda (Fig. 223), descolamento de revestimento e sujidade nos ornatos da platibanda (Fig. 224) e a presença de fungo e vegetação na cimalha (Fig. 225), respectivamente. As figuras 227 a 229 ilustram os danos à direita da platibanda, as quais mostram a presença de vegetação e sujidade na cimalha (Fig. 227), sujidade, fungo e descolamento da pintura (Fig. 228) e fungo e sujidade nos detalhes da platibanda (Fig. 229), respectivamente.

<p>Figura 228 – Sujidade, fungo e descolamento da pintura.</p>	<p>Figura 229 – Fungo e sujidade nos detalhes da platibanda.</p>

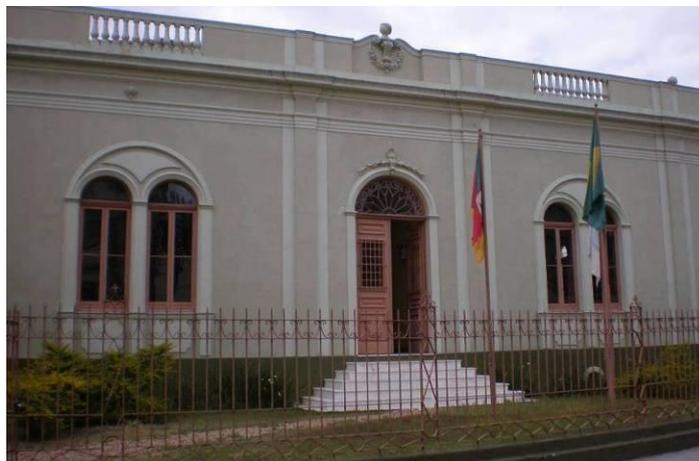
A fachada lateral noroeste, que faz frente à Rua Andrade Neves, teve suas manifestações patológicas atuais mapeadas, analisadas e ilustradas nos quadros dispostos a seguir. A figura 230 mostra a fachada lateral noroeste em

2010, que apresenta grande concentração de fissuras mapeadas, descolamento de revestimento, sujidade entre outras.

Figura 230 – Fachada lateral noroeste em 2010.

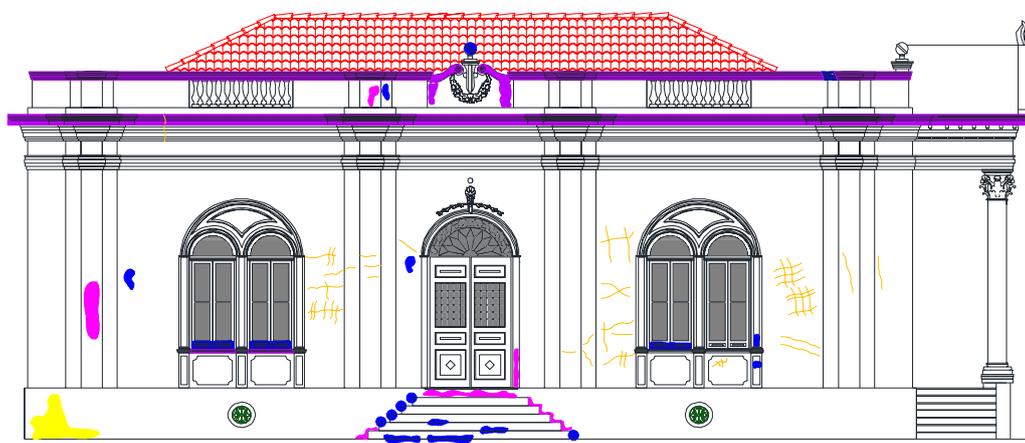
A fachada lateral noroeste também foi mapeada através de hachuras (Fig. 231) para ilustrar a concentração dos danos existentes conforme a legenda já demonstrada. A representação gráfica da fachada apresenta danos na base do tipo umidade com empolamento e descolamento de revestimento e partes faltantes do mármore da escada. Nas paredes, os danos encontrados foram fissuras mapeadas, manchas de umidade, descolamento de revestimento, umidade com fungos e sujidade no peitoril das janelas. Nas esquadrias, os danos encontrados foram fissuras verticais na madeira da porta e descolamento da pintura nas janelas. Os danos na platibanda são descolamento de revestimento, manchas de umidade e sujidade. Essas anomalias estão ilustradas nos quadros a seguir, divididos em base e escadas, paredes e ornatos, esquadrias e platibanda.

Figura 231 – Fachada lateral noroeste com mapa dos danos em 2010.
