UNIVERSIDADE FEDERAL DE PELOTAS
Programa de Pós-Graduação em Arquitetura e Urbanismo

REINCIDÊNCIA DE DANOS EM PRÉDIO HISTÓRICO
PRESERVADO

Pelotas, 2011

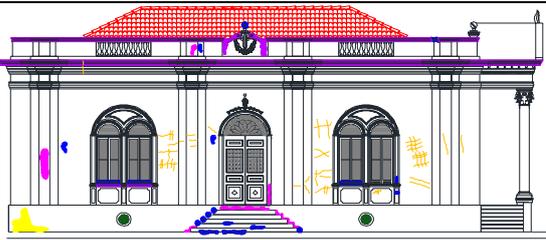
O quadro 51 apresenta a representação gráfica da fachada lateral noroeste (Fig. 232) e o detalhe à esquerda da mesma (Fig. 233), indicando a intensidade e o local das anomalias presentes na base da edificação. A figura 234 mostra empolamento com descolamento do revestimento e a figura 235 ilustra os degraus da escada com mármore quebrado. As figuras 236 e 237 mostram manchas na pintura na lateral da escada à direita da fachada e o descolamento da pintura na lateral da escada à esquerda da fachada, respectivamente.

<p>Figura 232 - Fachada lateral noroeste – Indicação dos danos na base em 2010.</p>	<p>Figura 233 - Danos na base à esquerda da fachada lateral noroeste.</p>

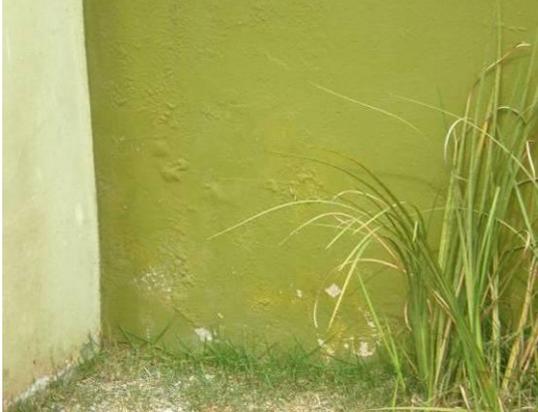
<p>Figura 234 – Empolamento com descolamento de revestimento.</p>	<p>Figura 235 – Mármore quebrado nos degraus da escada.</p>

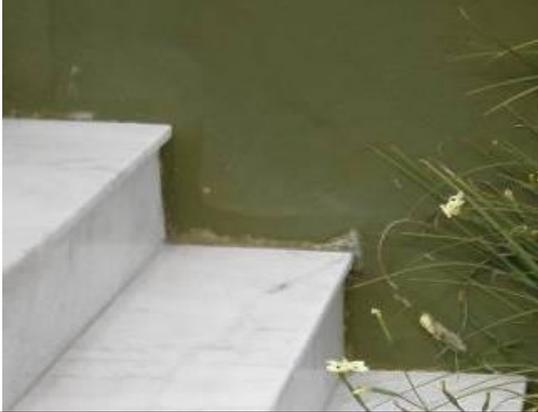
<p>Figura 236 – Mancha na pintura na lateral da escada à direita da fachada.</p>	<p>Figura 237 – Descolamento da pintura na lateral da escada à esquerda da fachada.</p>

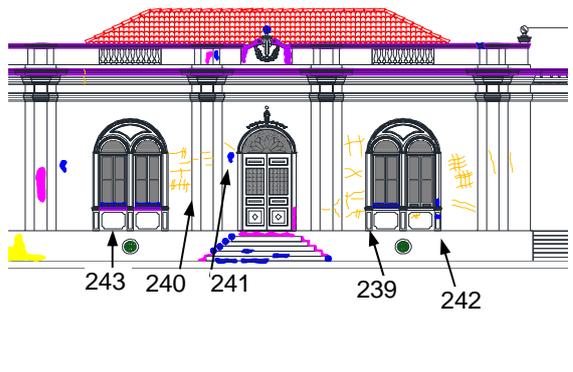
O quadro 52 apresenta os danos nas paredes e ornatos da fachada noroeste, onde a figura 238 expõe a localização e a intensidade das anomalias e as figuras 239 a 243 ilustram as fissuras mapeadas (Fig. 239), fissura horizontal na coluna (Fig. 240), fissuras e manchas na pintura (Fig. 241), fissuras no detalhe da janela (Fig. 242) e fungos no peitoril da janela (Fig. 243), respectivamente.

<p>Figura 238 - Fachada lateral noroeste – Indicação dos danos nas paredes e ornatos em 2010.</p>	<p>Figura 239 – Fissuras mapeadas.</p>

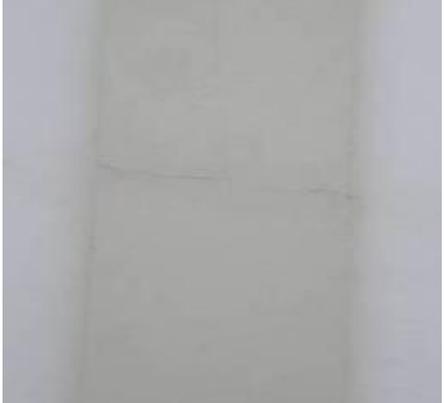
<p>Figura 240 – Fissura horizontal na coluna.</p>	<p>Figura 241 – Fissuras e manchas na pintura.</p>

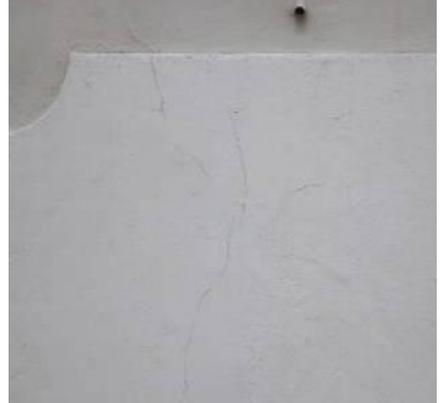
<p>Figura 242 – Fissuras no detalhe da janela.</p>	<p>Figura 243 – Fungos no peitoril da janela da fachada lateral noroeste.</p>

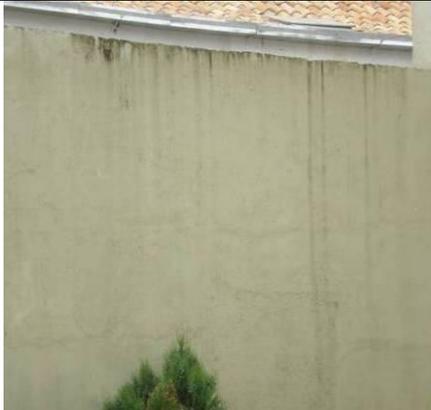
<p>Figura 244 – Fungos e sujidade no muro.</p>	<p>Figura 245 – Umidade com presença de fungos.</p>

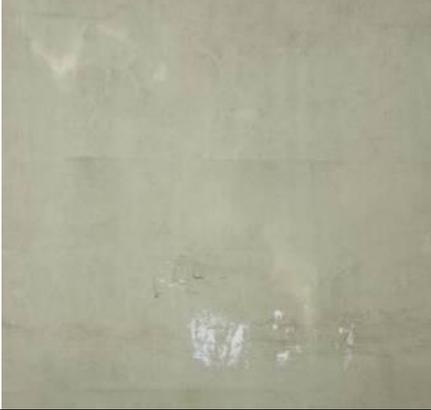
<p>Figura 246 – Fissuras horizontais e descolamento da pintura.</p>	<p>Figura 247 – Partes faltantes do reboco na mureta do gradil.</p>

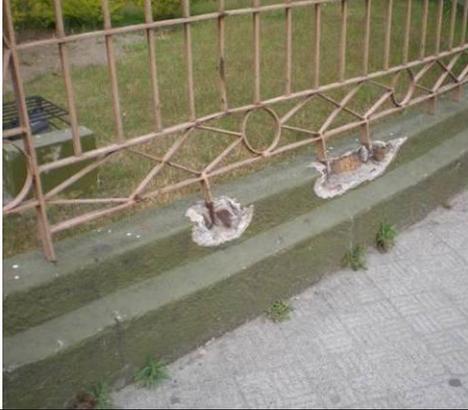
A fachada lateral noroeste teve sua análise ampliada ao muro lateral de divisa e à mureta do gradil, embora esses elementos não tenham sido mencionados no capítulo referente ao mapeamento dos danos ocorridos na edificação em 2006 por não haver registro fotográfico dos mesmos. Em virtude da grande concentração de anomalias encontradas nos referidos elementos nesta fase do trabalho, esses estão ilustrados na continuação do quadro 52 a seguir. O muro lateral de divisa apresenta danos do tipo fungos e sujidade (Fig. 244), umidade com presença de fungos (Fig. 245) e fissuras horizontais e manchas na pintura (Fig. 246). A figura 247 mostra a mureta do gradil metálico do jardim com partes faltantes do reboco.

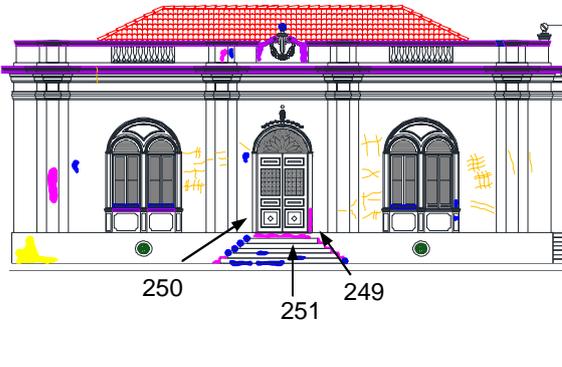
<p>Figura 248 - Fachada lateral noroeste – Indicação dos danos nas esquadrias em 2010.</p>	<p>Figura 249 – Fissura entre alvenaria e porta.</p>

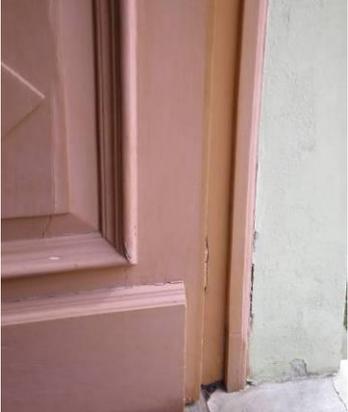
O quadro 53 apresenta os danos nas esquadrias da fachada lateral noroeste, onde a figura 248 expõe a localização e a intensidade das anomalias e as figuras 249 a 251 as ilustram. A figura 249 mostra a fissura entre alvenaria e porta de acesso ao prédio. A figura 250, o descolamento do revestimento pictórico

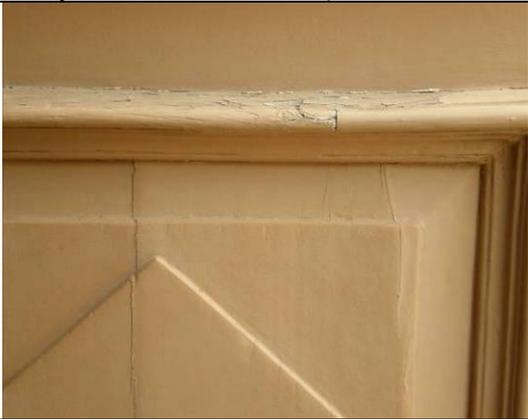
da esquadria, além de diversas fissuras verticais, que também são ilustradas na figura 251.

<p>Figura 250 – Descolamento da pintura e fissuras na esquadria.</p>	<p>Figura 251 – Fissuras verticais na almofada da porta.</p>

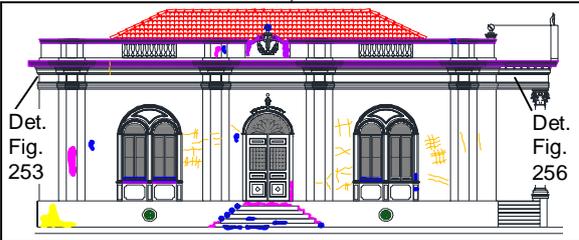
<p>Figura 252 - Fachada lateral noroeste – Indicação dos danos na platibanda em 2010.</p>	<p>Figura 253 – Danos na platibanda à esquerda da fachada lateral.</p>

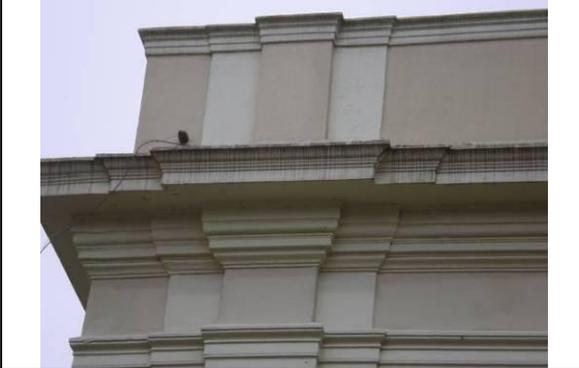
<p>Figura 254 – Fungos e sujidade na cimalha da fachada lateral noroeste.</p>	<p>Figura 255 – Fungos e sujidade nos balaústres.</p>

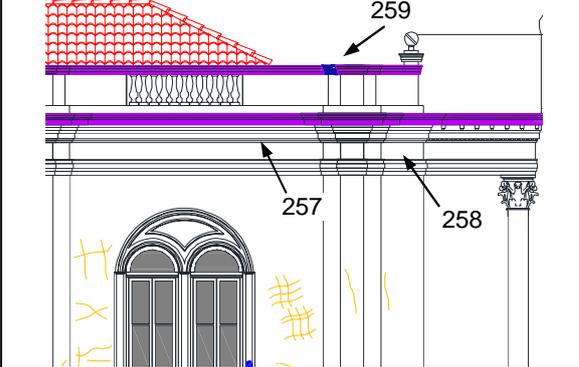
<p>Figura 256 – Danos na platibanda à direita da fachada lateral noroeste.</p>	<p>Figura 257 – Fungos nos frisos de cimalha e balaústres.</p>

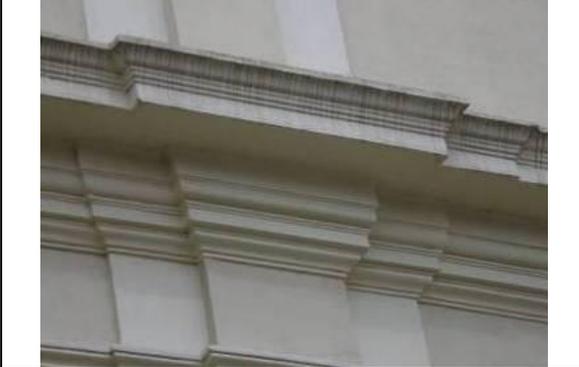
O quadro 54 refere-se aos danos encontrados na platibanda da fachada lateral e a figura 252 mostra a localização das anomalias, destacando parte da platibanda à esquerda da fachada na figura 253 e à direita na figura 256. As figuras 254 e 255 ilustram os danos localizados na platibanda à esquerda da fachada que assinalam a presença de fungos e sujidade na cimalha e balaústres, respectivamente, enquanto que as figuras 257 a 259 ilustram as anomalias presentes à direita da fachada, mostrando fungos nos frisos da cimalha e nos balaústres (Fig. 257), sujidade e fungos nos frisos da cimalha (Fig. 258) e descolamento de revestimento nos frisos da platibanda (Fig. 259), respectivamente.

<p>Figura 258 – Sujidade e fungos nos frisos da cimalha da fachada lateral noroeste.</p>	<p>Figura 259 – Descolamento de revestimento nos frisos da platibanda.</p>

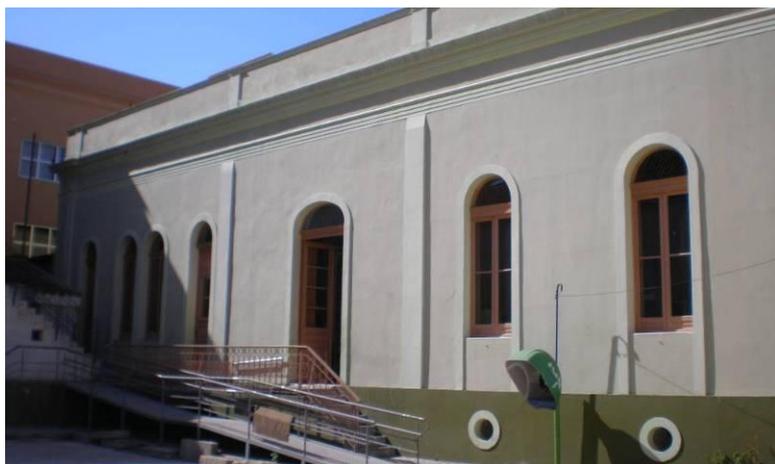
Figura 260 – Fachada fundos nordeste em 2010.

A fachada de fundos nordeste, (Fig. 260), apresenta atualmente danos do tipo descolamento de revestimento, umidade com empolamento, umidade com fungos, fissuras, sujidade, entre outras, as quais foram mapeadas e estão ilustradas a seguir.

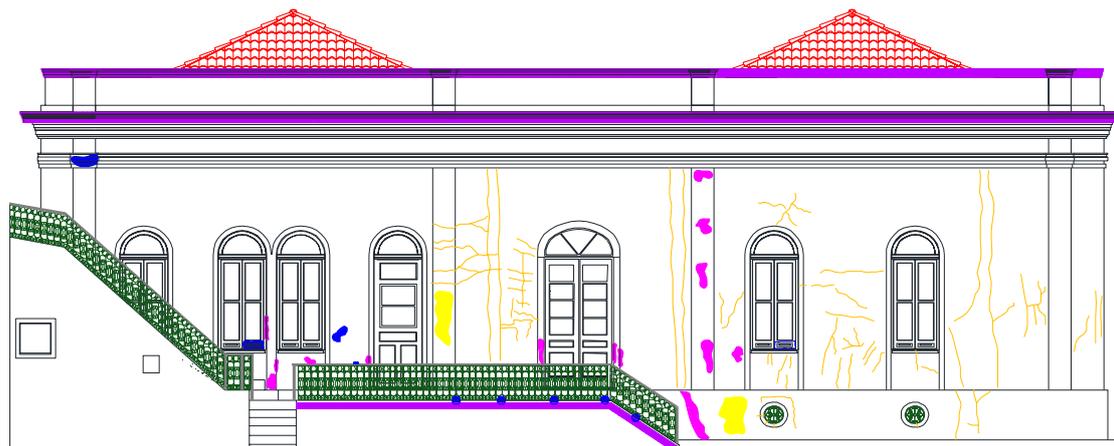
Figura 261 – Fachada fundos nordeste com mapa dos danos em 2010.

A fachada de fundos foi mapeada através de hachuras (Fig. 261) para ilustrar a concentração dos danos existentes conforme a legenda já demonstrada anteriormente. A representação gráfica apresenta concentração de danos na base da edificação do tipo manchas de umidade, umidade com empolamento, fissuras, umidade com presença de ferrugem nos metais que fixam a escada, além de sujidade em toda a lateral da escada. Nas paredes, os danos encontrados foram fissuras mapeadas, manchas de umidade, descolamento de revestimento, umidade com presença de fungos e vegetação. Nas esquadrias, os danos encontrados foram fissuras na madeira e descolamento da pintura. Os danos que ocorrem na platibanda são descolamento de revestimento, fungo e sujidade. Os quadros a seguir ilustram os danos divididos em base e escada, paredes e ornatos, esquadrias e platibanda.

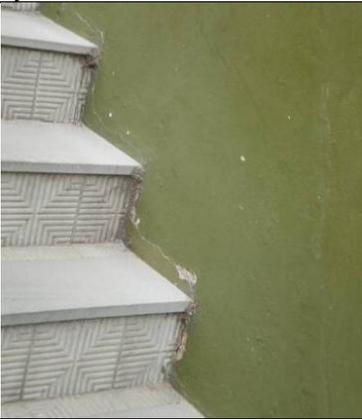
<p>Figura 264 – Fissura e descolamento de revestimento na escada.</p>	<p>Figura 265 – Fissura e mancha na pintura na base da fachada fundos.</p>

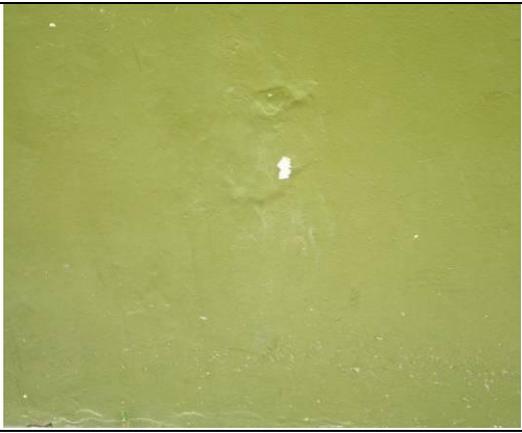
<p>Figura 266 – Empolamento com descolamento na fachada fundos.</p>	<p>Figura 267 – Fissura, empolamento e descolamento do revestimento.</p>

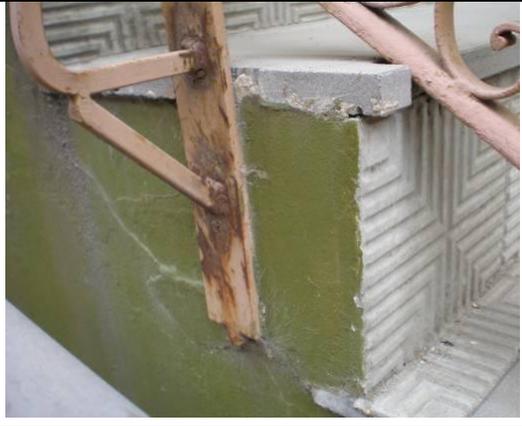
<p>Figura 268 – Umidade no metal ocasionando ferrugem.</p>	<p>Figura 269 – Sujidade na lateral da escada.</p>

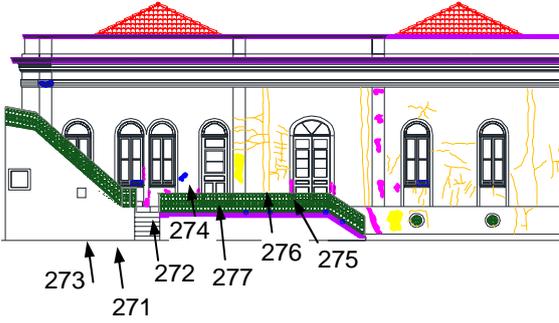
<p>Figura 270 - Fachada fundos – Indicação dos danos nas paredes e ornatos em 2010.</p>	<p>Figura 271 – Fissuras, empolamento, descolamento de revestimento, fungo e vegetação.</p>

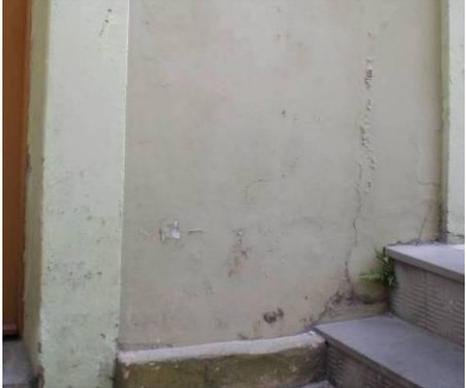
O quadro 56 apresenta os danos presentes nas paredes e ornatos da fachada fundos nordeste. A figura 270 expõe a localização e a intensidade das anomalias e as figuras 271 a 277 ilustram os danos presentes. As figuras 271 e 273 mostram locais úmidos que apresentam danos como fissuras com presença de fungos, vegetação, empolamento, descolamento de revestimento e ainda

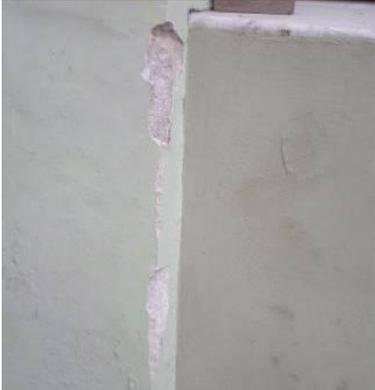
aspectos de sujidade. A figura 272 esboça partes faltantes do reboco na aresta da parede e as figuras 274 e 275 ilustram, respectivamente, empolamentos e manchas na pintura, ambos com descolamento de revestimento. O dano do tipo empolamento com descolamento de revestimento localizado atrás do corrimão fixado na parede é ilustrado na figura 276 e o descolamento de revestimento localizado no membro da porta de acesso ao pátio é ilustrado na figura 277.

<p>Figura 272 – Partes faltantes do reboco na aresta da parede.</p>	<p>Figura 273 – Sujidade, fungo e vegetação.</p>

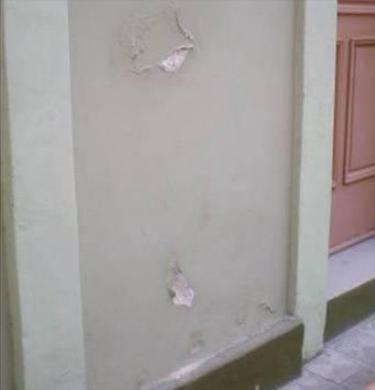
<p>Figura 274 – Empolamento com descolamento de revestimento na parede fachada fundos.</p>	<p>Figura 275 – Mancha na pintura e descolamento de revestimento.</p>

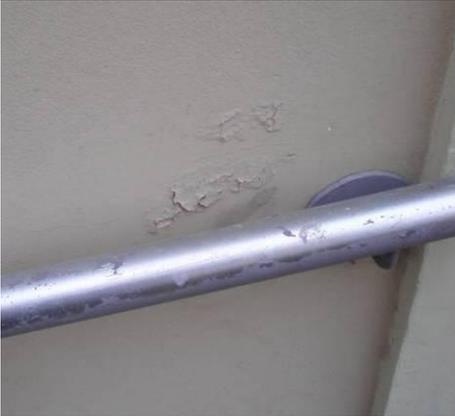
<p>Figura 276 – Empolamento com descolamento de revestimento atrás do corrimão.</p>	<p>Figura 277 – Descolamento de revestimento no membro da porta de acesso ao pátio.</p>

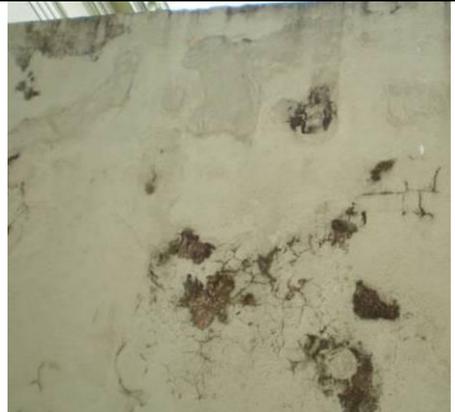
A fachada de fundos nordeste teve sua análise ampliada ao muro lateral de divisa, embora esse elemento não tenha sido mencionado no capítulo referente aos danos em 2006, por não haver registro fotográfico do mesmo. Em virtude da grande concentração de anomalias encontradas nesse elemento nesta fase do trabalho, essas estão ilustradas na continuação do quadro 56 a seguir. A figura 278 ilustra as manchas de umidade com musgos e limos, já a figura 279 mostra umidade com empolamento e descolamento do revestimento.

<p>Figura 278 – Umidade com musgos e limos.</p>	<p>Figura 279 – Umidade com empolamento e descolamento da pintura.</p>

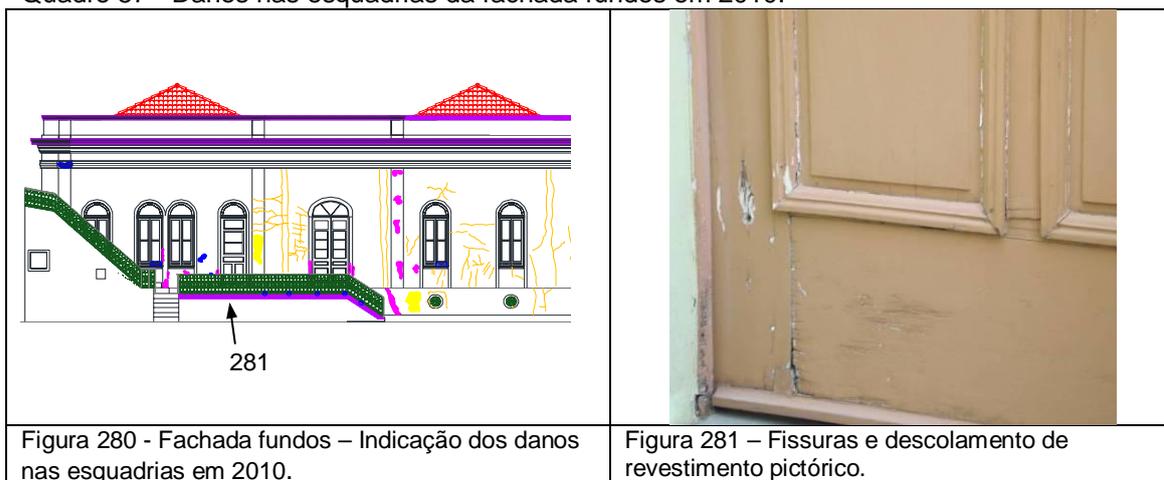
Quadro 57 - Danos nas esquadrias da fachada fundos em 2010.

O quadro 57 a seguir ilustra os danos presentes nas esquadrias da fachada fundos, onde a figura 280 expõe a localização e a intensidade das anomalias e a figura 281 ilustra os danos do tipo fissuras e descolamento do revestimento pictórico na porta de acesso a sala 03.

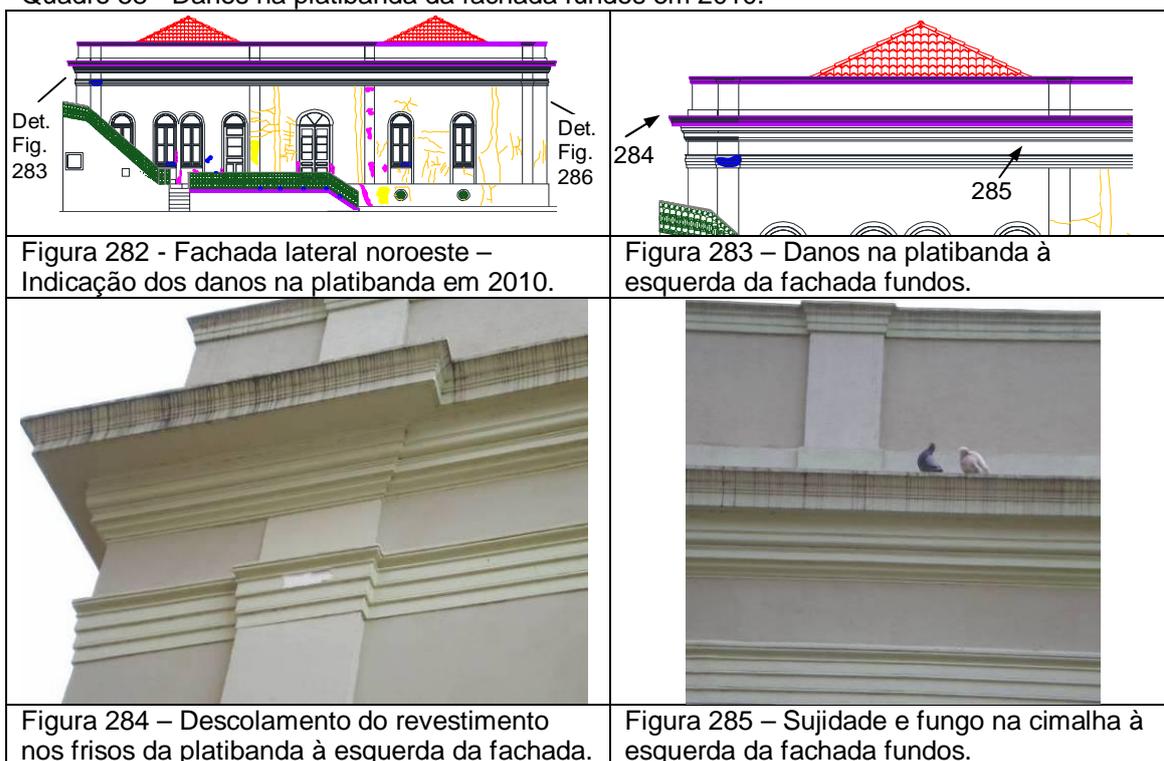
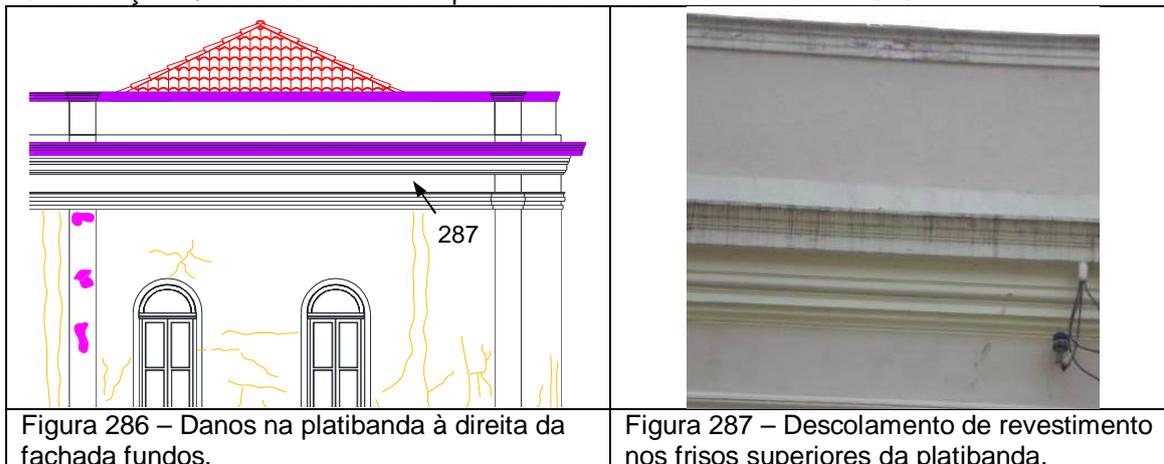
Quadro 58 - Danos na platibanda da fachada fundos em 2010.

O quadro 58 refere-se aos danos na platibanda da fachada fundos, onde a figura 282 mostra a localização das anomalias, destacando parte da platibanda à esquerda na figura 283 e à direita na figura 286. O quadro é ilustrado pelas figuras 284 e 285, com imagens de danos na platibanda à esquerda da fachada, as quais destacam descolamento do revestimento nos frisos e sujidade com fungos na cimalha, respectivamente, enquanto que a figura 287 ilustra as anomalias presentes à direita da fachada, a qual mostra descolamento de revestimento nos frisos superiores da platibanda.

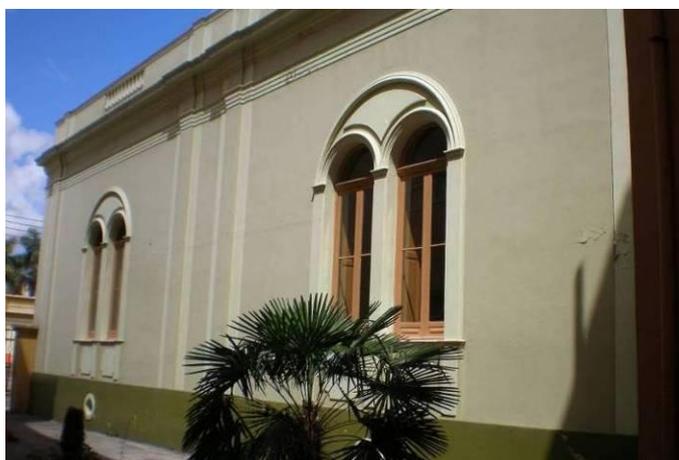
Figura 288 – Fachada lateral sudeste em 2010.

A fachada lateral sudeste (Fig. 288), que faz divisa com o prédio da Prefeitura Municipal de Pelotas, apresenta atualmente danos do tipo sujidade, manchas de umidade, empolamento com descolamento de revestimento, entre outros que foram mapeados, analisados e estão ilustrados a seguir.

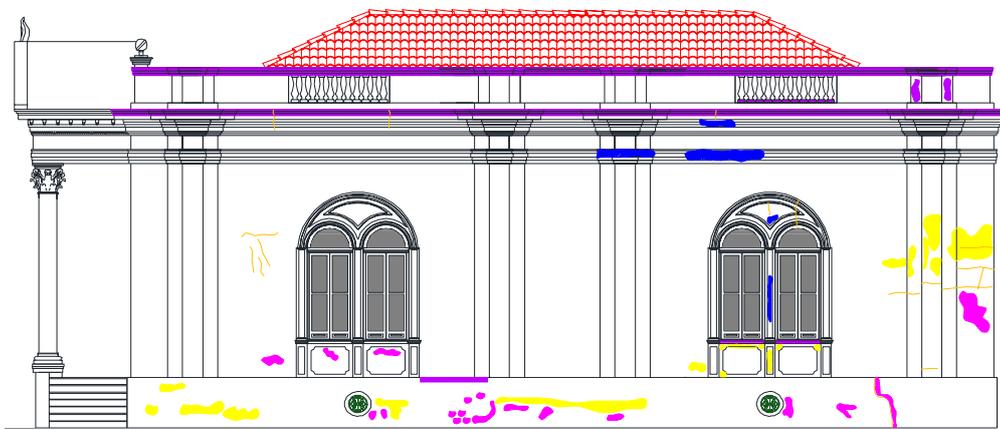
Figura 289 – Fachada lateral sudeste com mapa dos danos em 2010.

A fachada lateral sudeste foi mapeada através de hachuras (Fig. 289) para ilustrar a concentração de danos existentes conforme a legenda já demonstrada anteriormente. A representação gráfica da fachada mostra danos na base da edificação do tipo umidade com empolamento e consequente descolamento de revestimento. Nas paredes, os danos encontrados foram fissuras e umidade com empolamento e posterior descolamento de revestimento.

As esquadrias não apresentam danos e na platibanda ocorrem fissuras, descolamento de revestimento e sujidade.

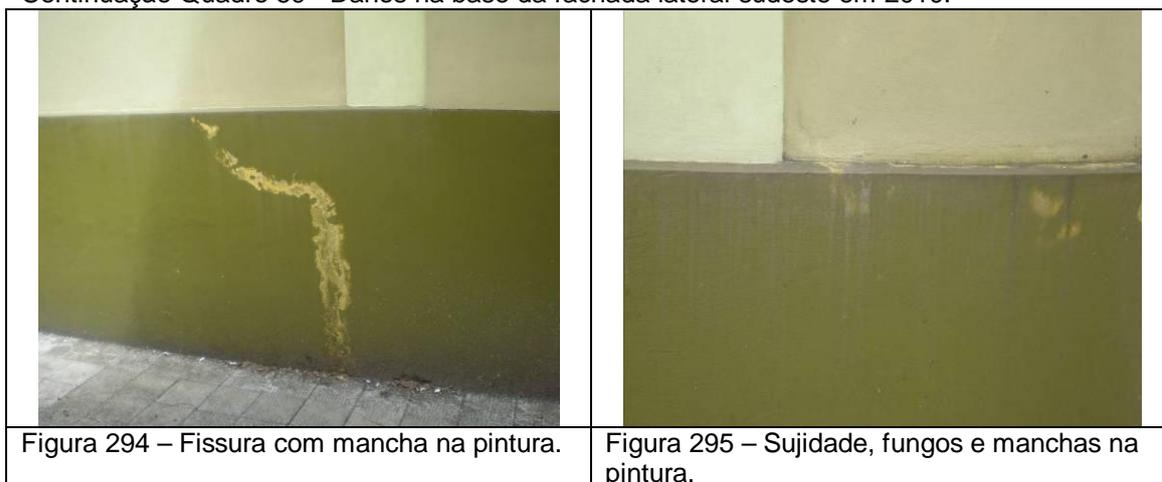
Continuação Quadro 59 - Danos na base da fachada lateral sudeste em 2010.

O quadro 59 demonstra a representação gráfica fachada lateral sudeste (Fig. 290) e o seu detalhe parcial (Fig. 291) indicando a intensidade e o local dos danos na base da edificação. As figuras 292 e 293 ilustram as manchas na pintura com empolamento, a figura 294 destaca fissura com mancha na pintura e a figura 295 mostra a presença de sujidade, fungo e manchas na pintura.

<p>Figura 290 - Fachada lateral sudeste – Indicação dos danos na base em 2010.</p>	<p>Figura 291 - Danos na base da fachada lateral sudeste.</p>
<p>Figura 292 – Manchas com empolamento na pintura.</p>	<p>Figura 293 – Mancha na pintura e empolamento na base da fachada sudeste.</p>

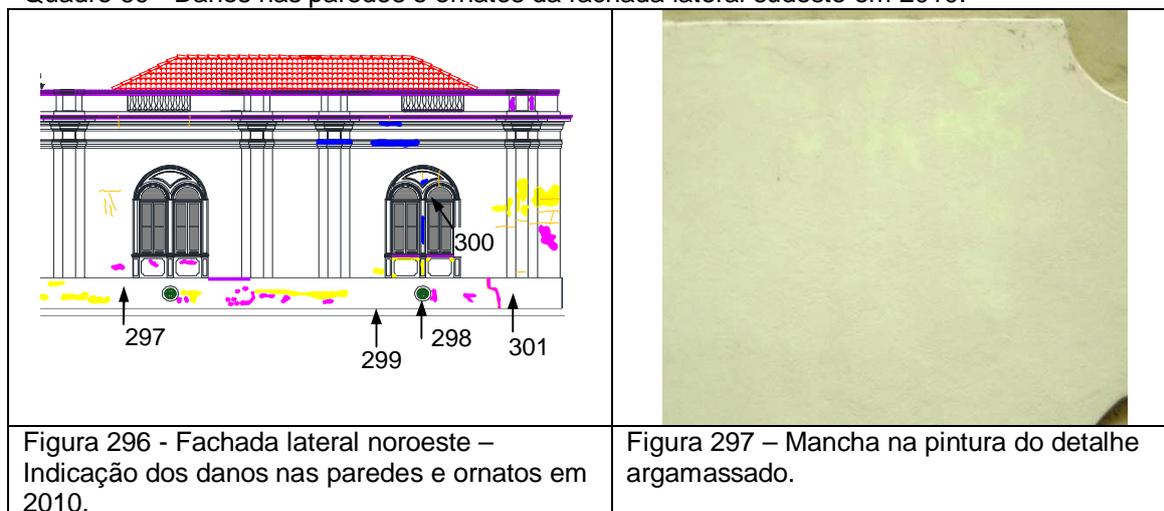
Continuação Quadro 60 - Danos nas paredes e ornatos da fachada lateral sudeste em 2010.

O quadro 60 abaixo apresenta as manifestações patológicas nas paredes e ornatos da fachada lateral sudeste. A figura 296 expõe a localização e a intensidade das anomalias e as figuras 297 a 301 ilustram os danos mapeados. Essa fachada apresentou mancha na pintura do detalhe argamassado (Fig. 297), empolamento e descolamento do reboco no peitoril da janela (Fig. 298) e descolamento do revestimento argamassado e pictórico (Fig. 299). A figura 300 ilustra fissuras e descolamento do revestimento no ornato da janela. O ponto mais crítico de manifestação patológica percebido nessa fachada foi o encontro da edificação com o muro de divisa dos fundos, que apresenta uma grande concentração de umidade obtida por infiltração, com conseqüente empolamento e posterior descolamento do revestimento, conforme ilustra a figura 301.

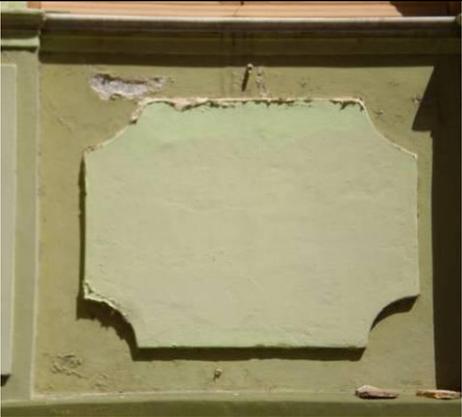
<p>Figura 298 – Empolamento e descolamento do reboco no peitoril da janela.</p>	<p>Figura 299 – Descolamento do revestimento argamassado e pictórico.</p>

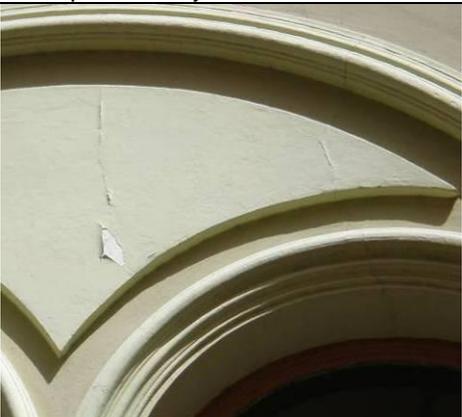
<p>Figura 300 – Fissuras e descolamento do revestimento no ornato da janela.</p>	<p>Figura 301 – Umidade com empolamento e descolamento do revestimento.</p>

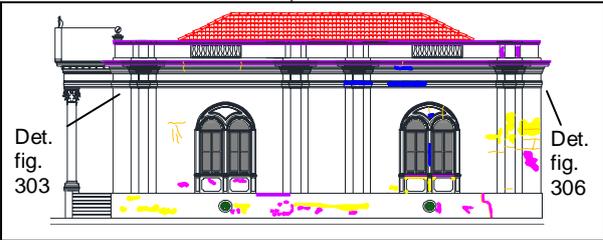
Conforme metodologia apresentada o quadro seguinte exporia as manifestações patológicas encontradas nas esquadrias, porém, por não apresentarem danos, não estão ilustradas. Sendo assim, o quadro 61 refere-se aos danos encontrados na platibanda da fachada lateral sudeste, onde a figura 302 demonstra a localização das anomalias, destacando parte da platibanda à esquerda da fachada na figura 303 e à direita na figura 306. O quadro é ilustrado pelas figuras 304 e 305 com imagens de danos localizados na platibanda à esquerda da fachada, as quais mostram sujidade e fungos na coluna e cimália (Fig. 304) e sujidade e fungo na cimália e balaústres (Fig. 305), respectivamente, enquanto que as figuras 307 a 309 ilustram as anomalias presentes à direita da fachada, as quais mostram descolamento da camada pictórica nos frisos (Fig. 307), sujidade e fungos nos frisos e ornato da platibanda (Fig. 308) e fungos nos balaústres e sujidade na cimália (Fig. 309), respectivamente.

<p>Figura 302 - Fachada lateral sudeste – Indicação dos danos na platibanda em 2010.</p>	<p>Figura 303 – Danos na platibanda à esquerda da platibanda fachada lateral sudeste.</p>

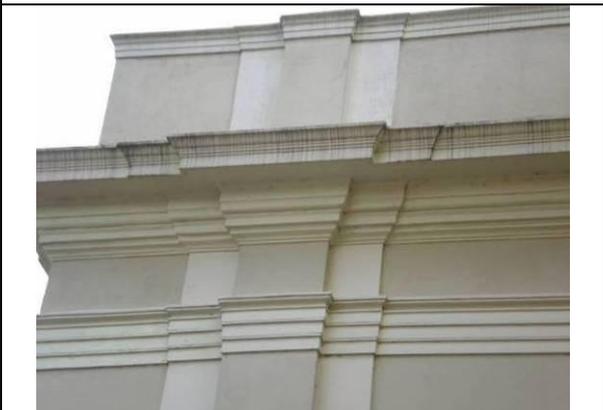
<p>Figura 304 – Sujidade e fungos na coluna e cimalha.</p>	<p>Figura 305 – Sujidade e fungos na cimalha e balaústres.</p>

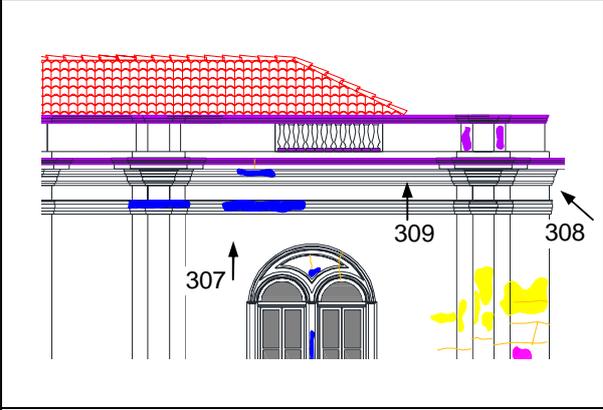
<p>Figura 306 – Danos na platibanda à direita da fachada lateral sudeste.</p>	<p>Figura 307 – Descolamento da camada pictórica nos frisos.</p>

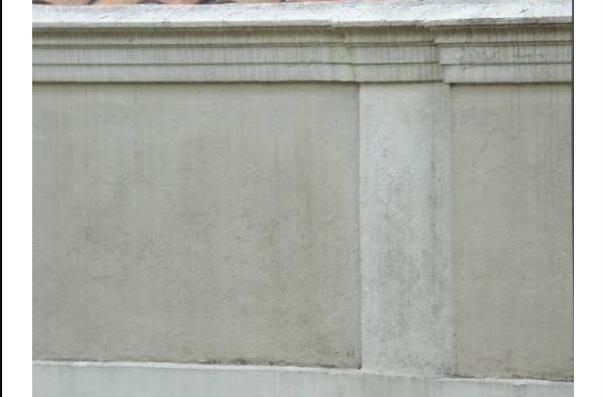
<p>Figura 308 – Sujidade e fungos nos frisos e ornato da platibanda.</p>	<p>Figura 309 – Fungos nos balaústres e sujidade na cimalha.</p>

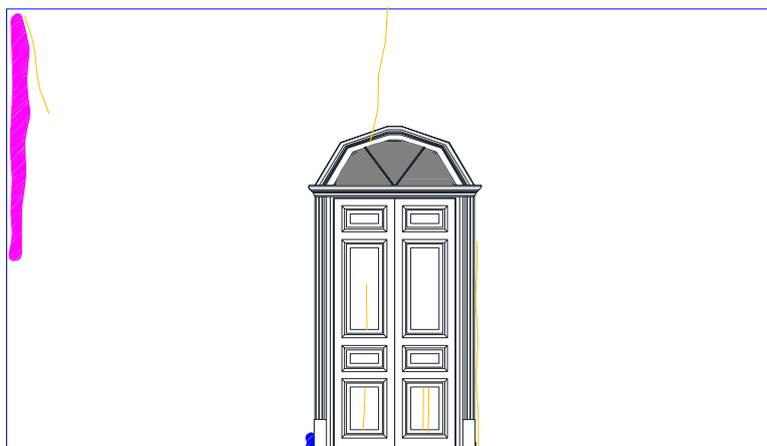
Figura 312 – Vista 01 da sala 01 com danos mapeados em 2010.

A vista 01 da sala 01 é uma parede interna da edificação que foi mapeada através de hachuras, para demonstrar a concentração de anomalias existentes, conforme legenda já demonstrada (Fig. 312). Esta apresenta mancha de umidade no seu lado superior direito, descolamento de revestimento localizado na base da esquadria e algumas fissuras na parede e na esquadria.

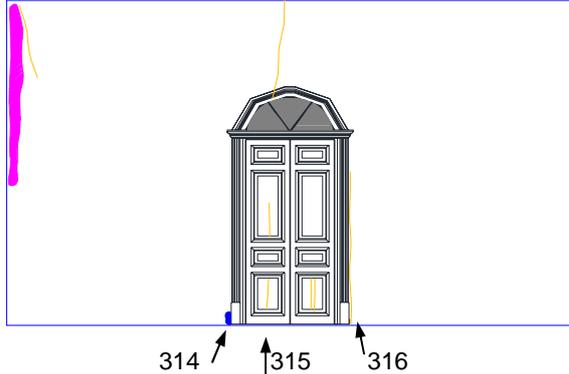
O quadro 62 apresenta os danos mapeados através da representação gráfica da vista 01 (Fig. 313), os quais são ilustrados pelas figuras 314 a 316. A figura 314 mostra o descolamento do revestimento da parede junto ao rodapé, e este também apresenta descolamento da camada pictórica. As fissuras estão presentes na vista 01 da sala 01 nas almofadas da porta (Fig. 315) e entre a parede e o marco desta mesma esquadria (Fig. 316).

<p>Figura 313 - Vista 01 da sala 01 em 2010.</p>	<p>Figura 314 - Descolamento de revestimento na parede e rodapé.</p>

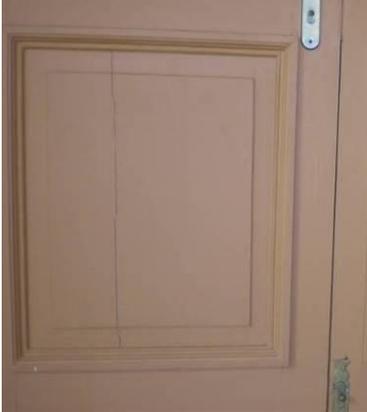
<p>Figura 315 - Fissuras na almofada da porta da sala 01.</p>	<p>Figura 316 - Fissura entre a parede e marco da porta com descolamento de revestimento.</p>

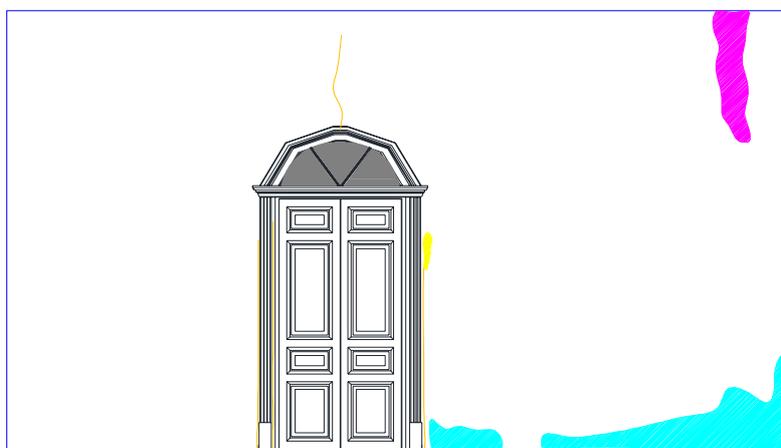
Figura 317 – Vista 02 da sala 01 com danos mapeados em 2010.

A vista 02 é uma parede interna da edificação (Fig. 317) que também apresenta poucas anomalias, como fissuras no entorno da esquadria, além de manchas na pintura e presença de umidade com eflorescência, estando estas próximas à vista 03.

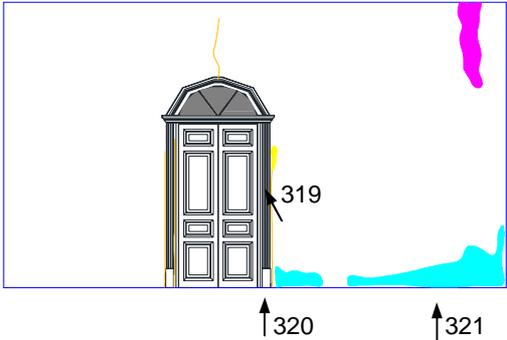
O quadro 63 apresenta os danos mapeados através da representação gráfica da vista 02 (Fig. 318), os quais são ilustrados pelas figuras 319 a 321. Há fissura entre a esquadria e a parede com início de um descolamento de revestimento que vem ilustrado na figura 319. A umidade com eflorescência manifestada no entorno da tubulação aparente de energia elétrica é ilustrada na figura 320 e a figura 321 mostra os danos em cadeia do tipo eflorescência com fungos.

<p>Figura 318 - Vista 02 da sala 01 em 2010.</p>	<p>Figura 319 - Fissura com descolamento de revestimento.</p>

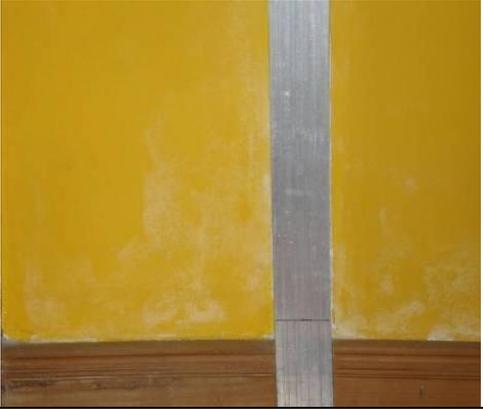
<p>Figura 320 - Eflorescência no entorno da tubulação aparente.</p>	<p>Figura 321 - Umidade com eflorescência e fungos.</p>

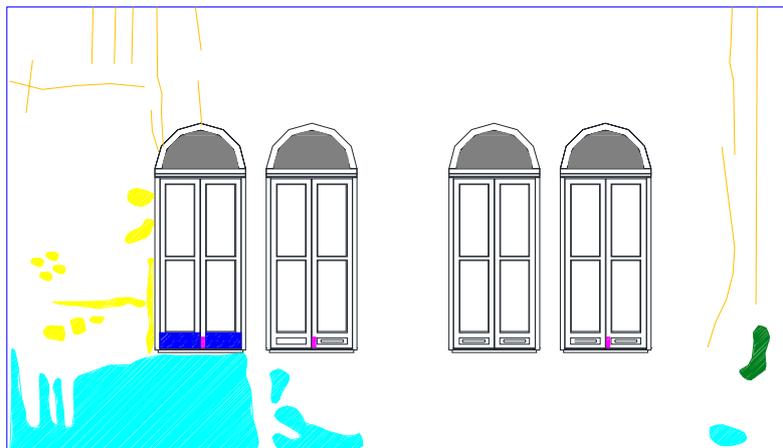
Figura 322 – Vista 03 da sala 01 com danos mapeados em 2010.

A vista 03 da sala 01 é uma parede externa a edificação que foi mapeada através de hachuras para demonstrar a concentração de danos existentes (Fig. 322). Esta vista apresenta manifestações patológicas do tipo umidade com eflorescência e empolamento no peitoril e entorno das janelas, além de fissuras localizadas na parte superior dessa vista.

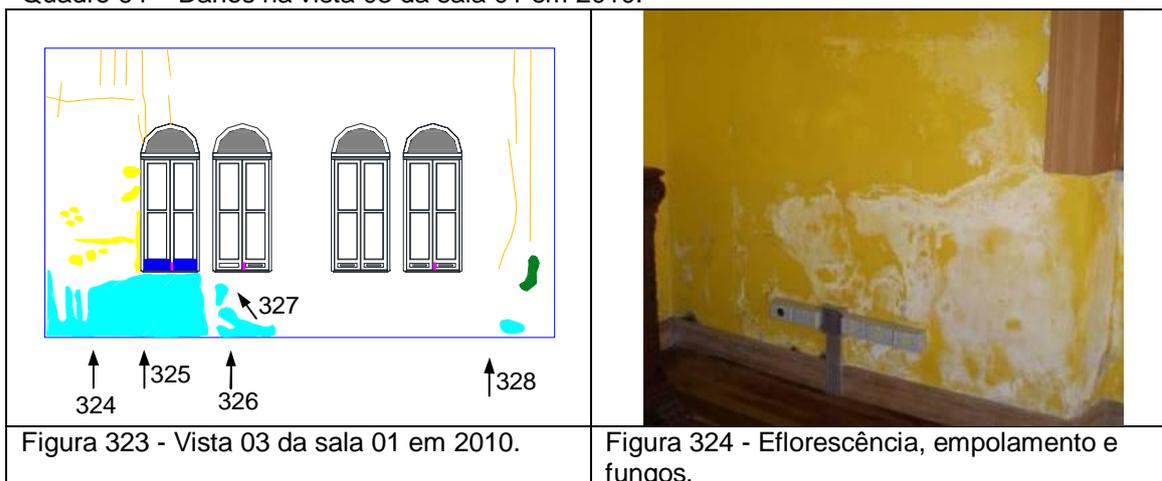
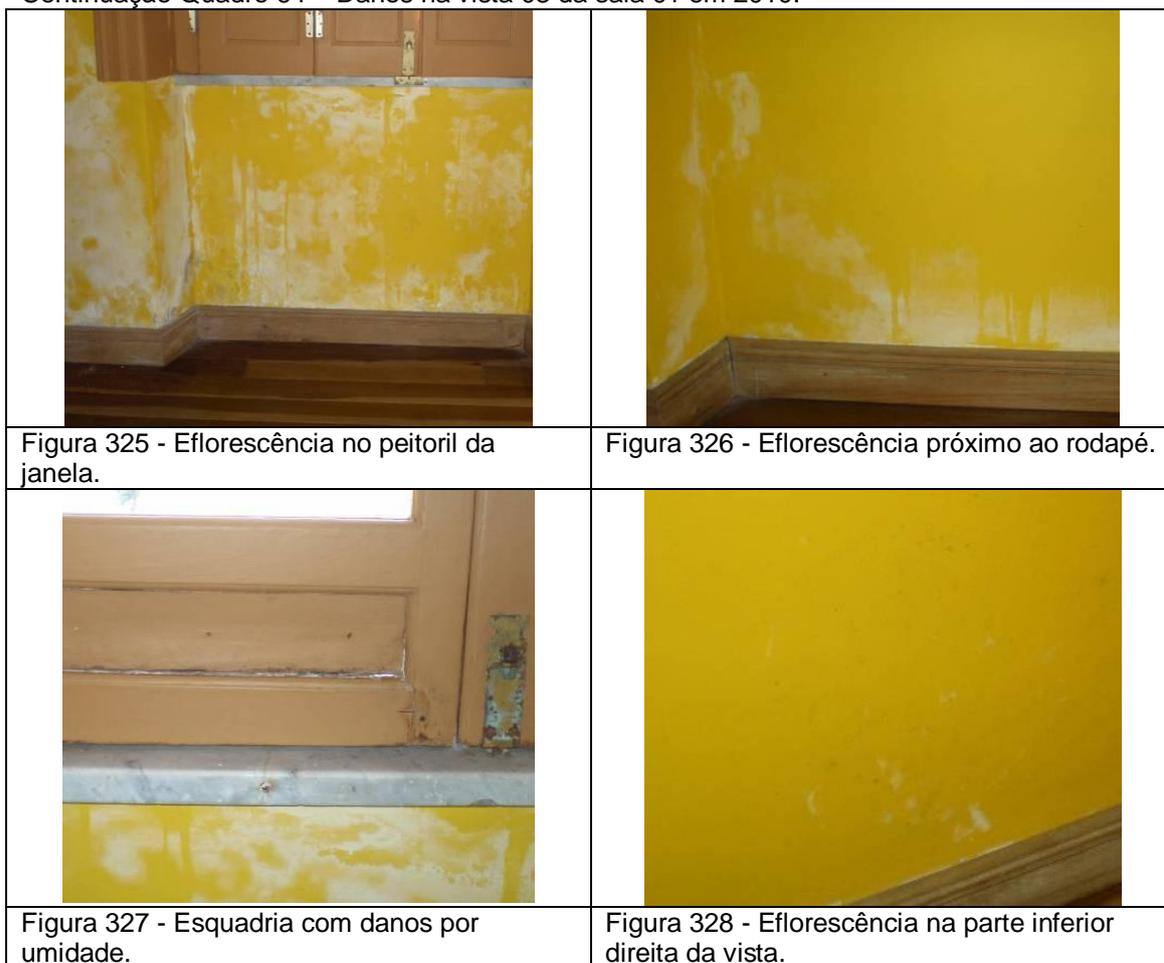
Quadro 64 – Danos na vista 03 da sala 01 em 2010.

O quadro 64 apresenta os danos mapeados através da representação gráfica da vista 03 (Fig. 323), os quais são ilustrados pelas figuras 324 a 328. A figura 324 mostra a concentração de danos do tipo eflorescência, empolamento, descolamento de revestimento e presença de fungo, localizados na parte inferior da parede e no entorno da janela. As figuras 325, 326 e 328 mostram eflorescência localizada no peitoril da janela, próximo ao rodapé e na parte inferior direita da vista, respectivamente. As esquadrias também apresentam danos decorrentes de umidade, conforme ilustra a figura 327, que estão acarretando a presença de ferrugem no trinco, fissuras e descolamento das peças das janelas.

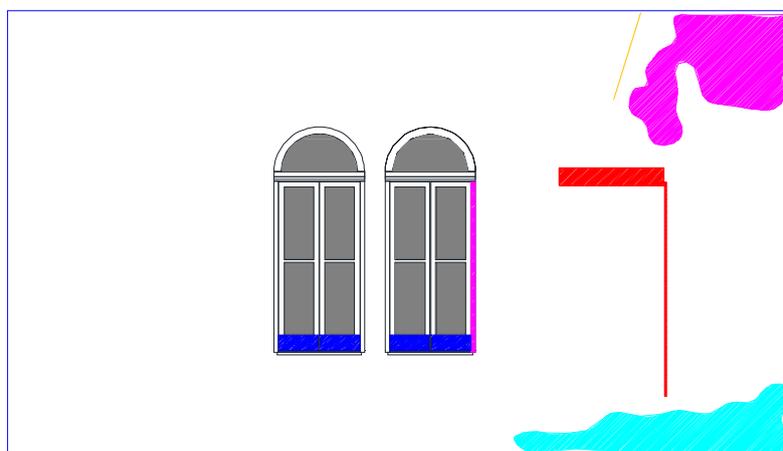
Figura 329 – Vista 04 da sala 01 com danos mapeados em 2010.

Completando os planos verticais desse ambiente, a vista 04 ilustra as manifestações patológicas presentes na outra parede externa do ambiente (Fig. 329), que apresenta anomalias do tipo eflorescência, mancha na pintura e danos nas esquadrias.

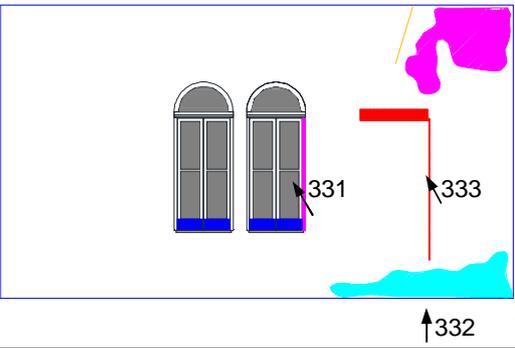
O quadro 65 ilustra os danos mapeados através da representação gráfica da vista 04 (Fig. 330), os quais são ilustrados pelas figuras 331 a 333. A vista 04 apresentou vários danos nas esquadrias, como o descolamento das peças componentes da esquadria, inclusive o postigo, que está solto em virtude da dobradiça não aderir à madeira (Fig. 331). A vista também apresenta presença de eflorescência e fungos por umidade na parte inferior direita da parede (Fig. 332). Além dos danos mencionados, oriundos do uso e do desgaste temporal, a figura 333 ilustra a tubulação aparente de ar condicionado, como uma interferência de elementos não originais da edificação, pois os mesmos foram instalados após o término da obra de revitalização, segundo responsável técnico pelo projeto.

<p>Figura 330 - Vista 04 da sala 01 em 2010.</p>	<p>Figura 331 - Dobradiça do postigo solta.</p>

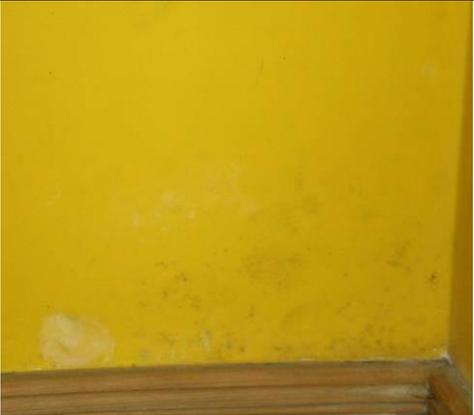
<p>Figura 332 - Eflorescência e fungos por umidade.</p>	<p>Figura 333 - Interferência da tubulação de ar condicionado como elemento não original.</p>

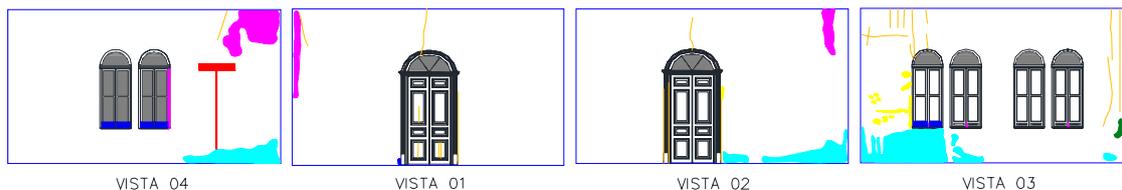
Figura 334 – Conjunto dos planos da sala 01 com danos em 2010.

Finalizando o mapeamento dos danos presentes no ambiente, a figura 334 ilustra o conjunto dos planos verticais através da representação gráfica citada anteriormente. Este mostrará a concentração das anomalias em determinadas regiões da peça e ainda ilustrará a continuidade do dano de um plano a outro.

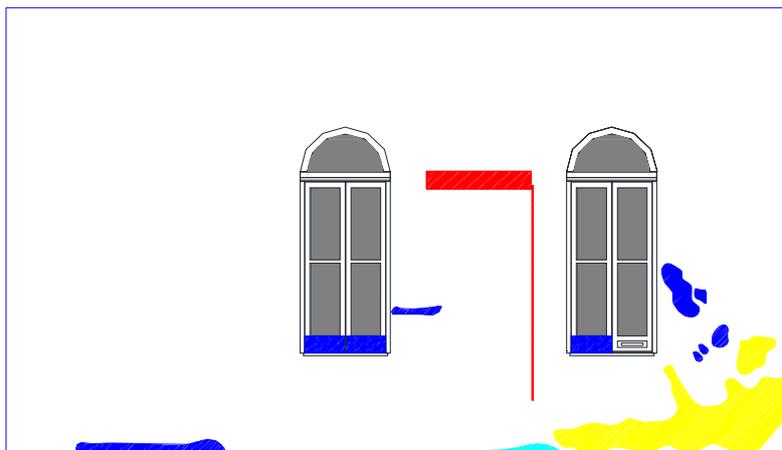
Figura 337 – Vista 01 da sala 02 com danos mapeados em 2010.

A vista 01 da sala 02 (Fig. 337) é uma parede externa da edificação, correspondente à fachada fundos, a qual apresenta danos em maior intensidade nas esquadrias e no canto inferior direito, com a presença de empolamento e descolamento do revestimento, os quais foram mapeados e estão ilustrados a seguir.

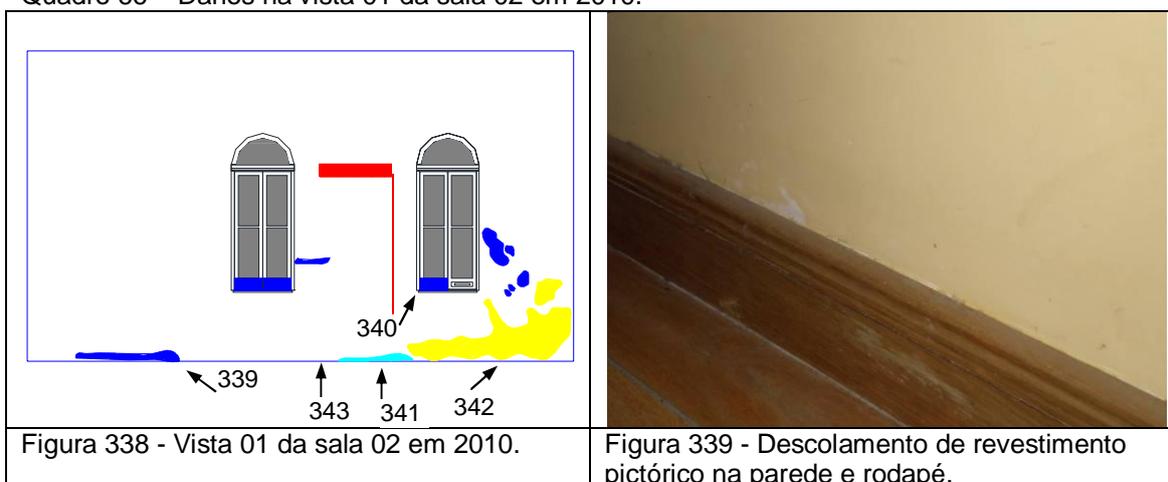
Continuação Quadro 66 – Danos na vista 01 da sala 02 em 2010.

O quadro 66 apresenta os danos mapeados através da representação gráfica da vista 01 (Fig. 338), os quais são ilustrados pelas figuras 339 a 343. A figura 339 destaca o descolamento de revestimento pictórico na parede e rodapé. As esquadrias também apresentam fissuras e descolamento dos componentes da janela com recomposição de alguns deles (Fig. 340). As figuras 341 e 342 ilustram os danos do tipo eflorescência com descolamento da pintura e empolamento com descolamento de revestimento na parte inferior à direita da parede, respectivamente. A figura 343 mostra a intervenção humana de elementos não pertencentes à construção original, através dos condicionadores de ar instalados após a obra de intervenção, que prejudica a estética da edificação.

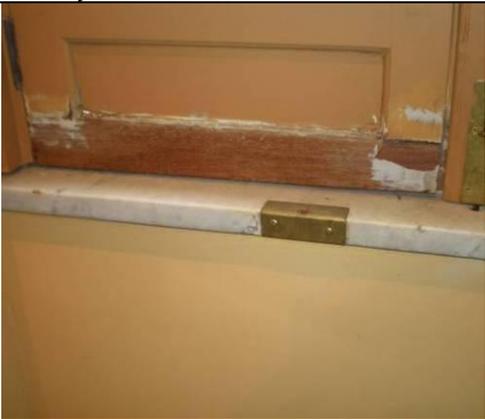
<p>Figura 340 - Recomposição dos componentes da janela.</p>	<p>Figura 341 - Eflorescência com descolamento da pintura.</p>

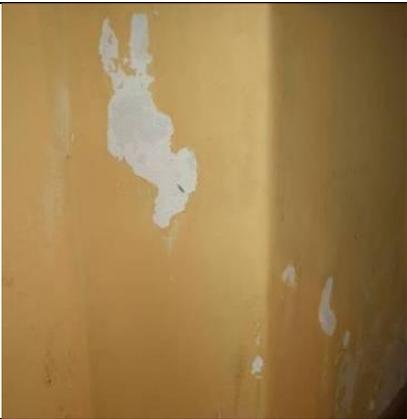
<p>Figura 342 - Empolamento e descolamento de revestimento na parte inferior à direita.</p>	<p>Figura 343 - Condicionador de ar como elemento não original da construção.</p>

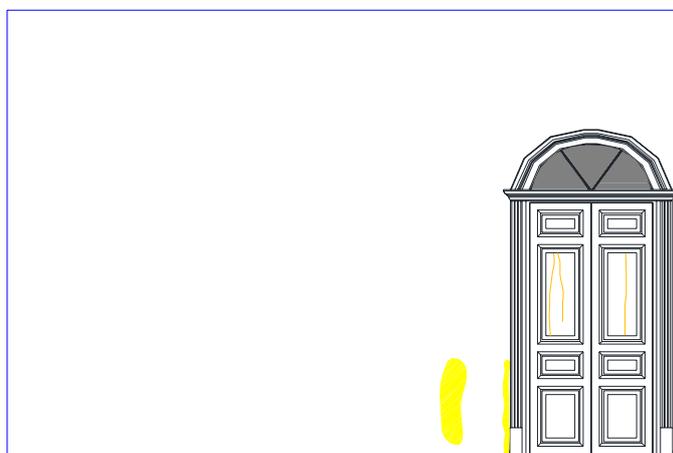
Figura 344 – Vista 02 da sala 02 com danos mapeados em 2010.

A vista 02 da sala 02 (Fig. 344) é uma parede interna da edificação, que apresenta danos localizados na esquadria, como as fissuras nas almofadas, e no seu entorno imediato, como empolamento e descolamento do revestimento, os quais foram mapeados e estão ilustrados a seguir.
