UNIVERSIDADE FEDERAL DE PELOTAS
Programa de Pós-Graduação em Arquitetura e Urbanismo

REINCIDÊNCIA DE DANOS EM PRÉDIO HISTÓRICO
PRESERVADO

Pelotas, 2011

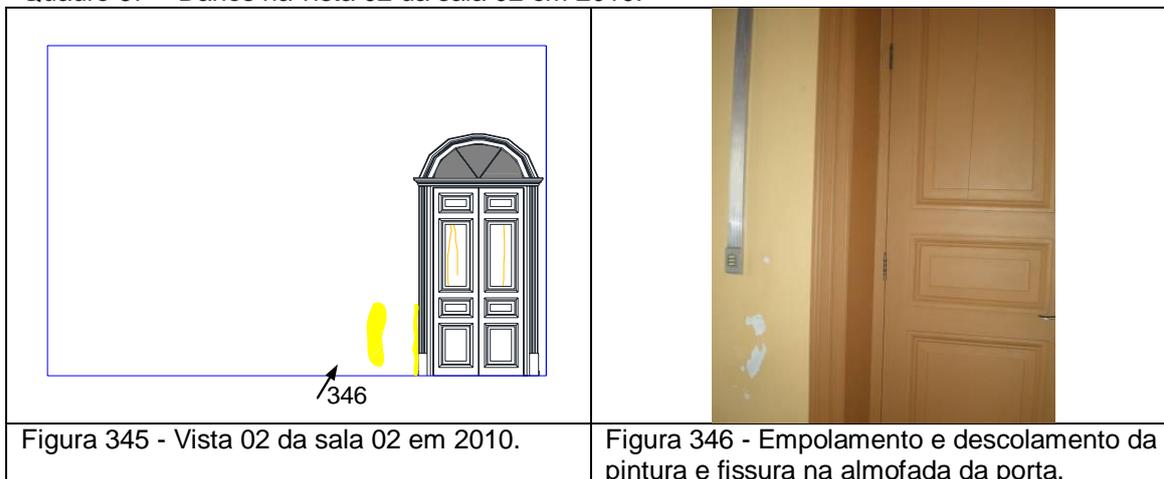
Quadro 67 – Danos na vista 02 da sala 02 em 2010.

O quadro 67 apresenta os danos mapeados através da representação gráfica da vista 02 (Fig. 345), os quais são ilustrados pela figura 346 que mostra o empolamento e descolamento do revestimento pictórico, além de fissuras nas almofadas superiores da porta.

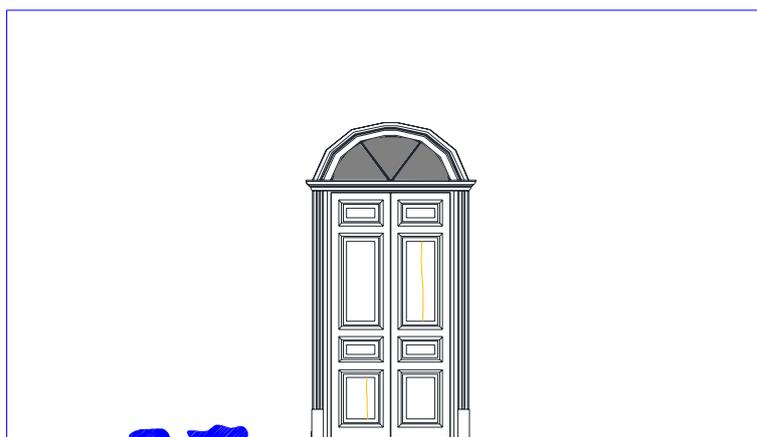
Figura 347 – Vista 03 da sala 02 com danos mapeados em 2010.

A vista 03 é composta por uma parede interna à edificação, a qual contém uma porta que acessa a circulação de ingresso ao jardim. Esta vista foi mapeada através das observações visuais “in loco”, onde foi constatado que a mesma apresenta eflorescência próxima ao rodapé e fissuras verticais nas almofadas da porta (Fig. 347).

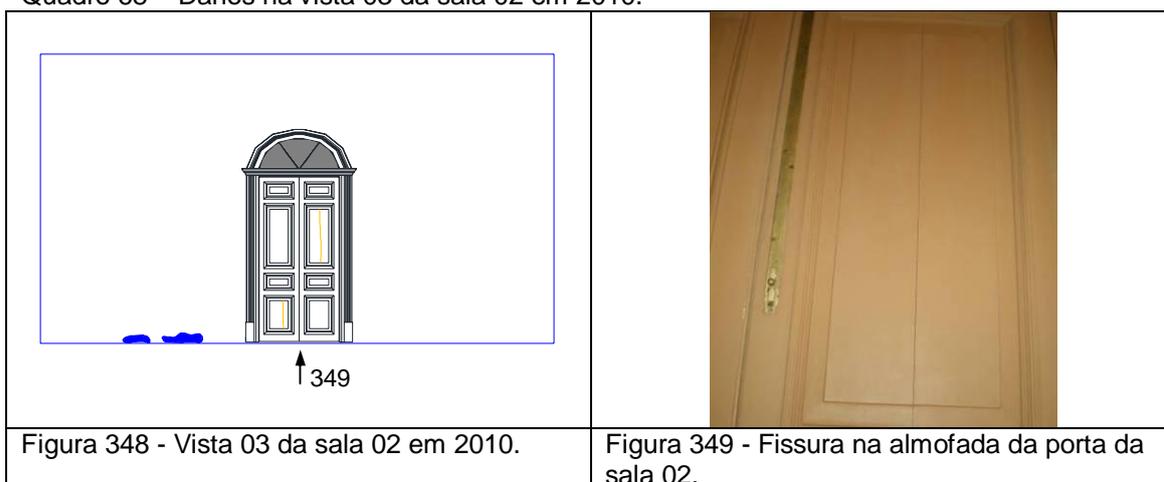
Quadro 68 – Danos na vista 03 da sala 02 em 2010.

O quadro 68 apresenta os danos mapeados através da representação gráfica da vista 03 (Fig. 348), os quais são ilustrados pela figura 349 que mostra o dano na esquadria, caracterizado por fissuras na almofada da porta.

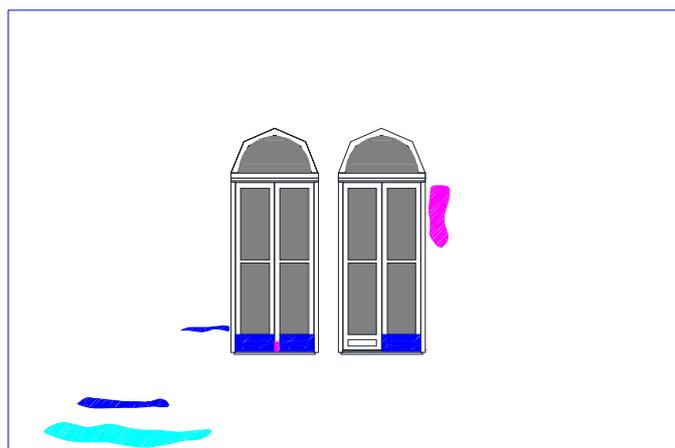
Figura 350 – Vista 04 da sala 02 com danos mapeados em 2010.

Completando os planos verticais desse ambiente, a vista 04 ilustra as anomalias na outra parede externa do ambiente (Fig. 350), correspondente à fachada lateral noroeste. Esta apresenta eflorescência, descolamento da pintura e danos nas esquadrias.

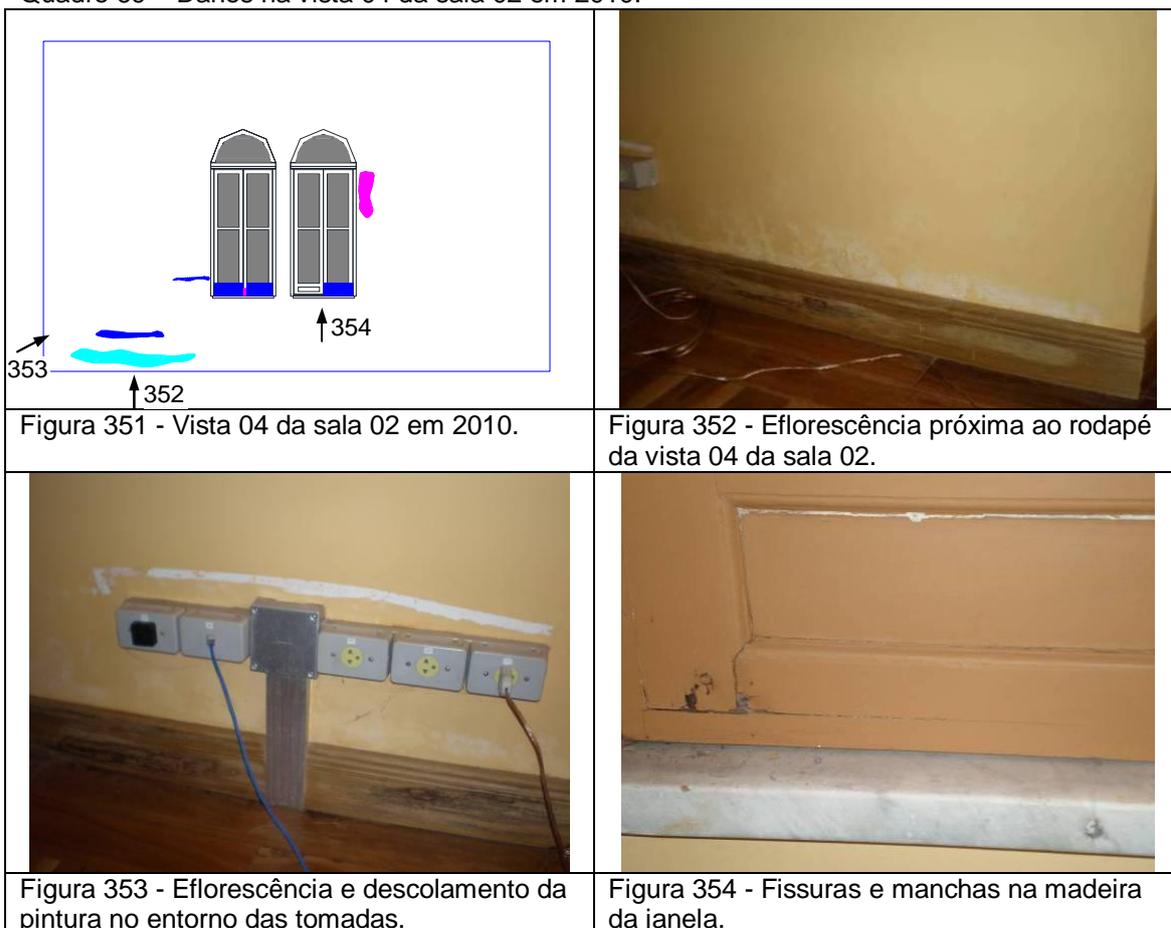
Quadro 69 – Danos na vista 04 da sala 02 em 2010.

O quadro 04 apresenta os danos mapeados através da representação gráfica da vista 04 (Fig. 351), os quais são ilustrados pelas figuras 352 a 354. O dano tipo eflorescência localizado próximo ao rodapé é ilustrada na figura 352 e em cadeia com descolamento de revestimento na figura 353. As esquadrias também apresentam danos, como manchas de umidade e fissuras entre os componentes das janelas (Fig. 354).

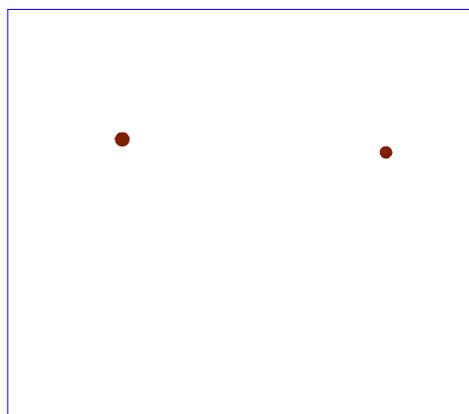
Figura 355 – Piso sala 02 com danos mapeados em 2010.

O piso da sala 02 apresenta danos atualmente e, portanto, foi mapeado e está ilustrado a seguir. A figura 355 apresenta a vista superior representando as anomalias no assoalho de madeira, que sofreu dano por ação humana do tipo vandalismo, pois possui dois furos que foram utilizados para a passagem de tubulação para internet, conforme declarado pelas funcionárias no local.

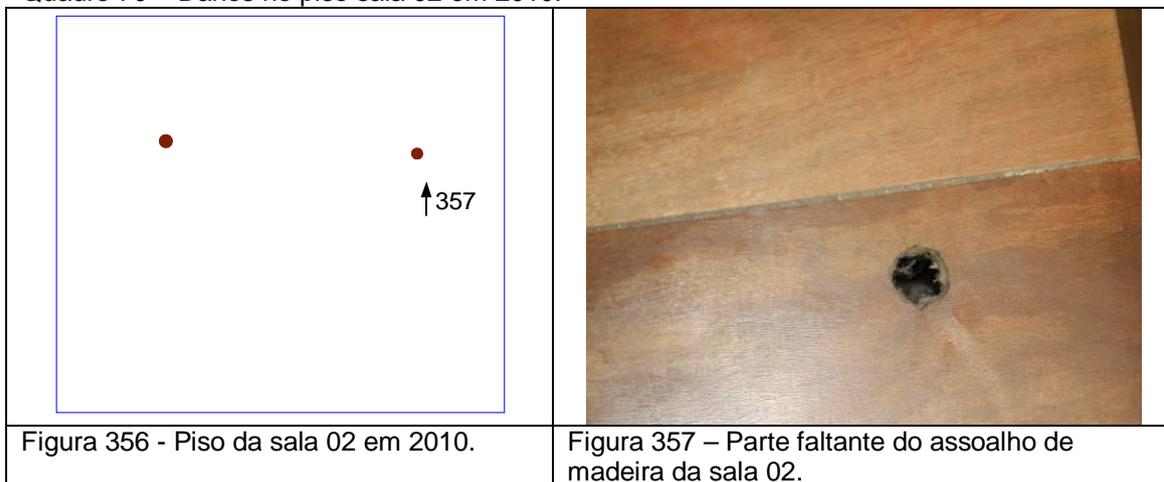
Quadro 70 – Danos no piso sala 02 em 2010.

O quadro 70 ilustra através das figuras 356 e 357 os danos presentes no piso da sala 02, como mostram a representação gráfica do assoalho e a ilustração do furo no piso de madeira.

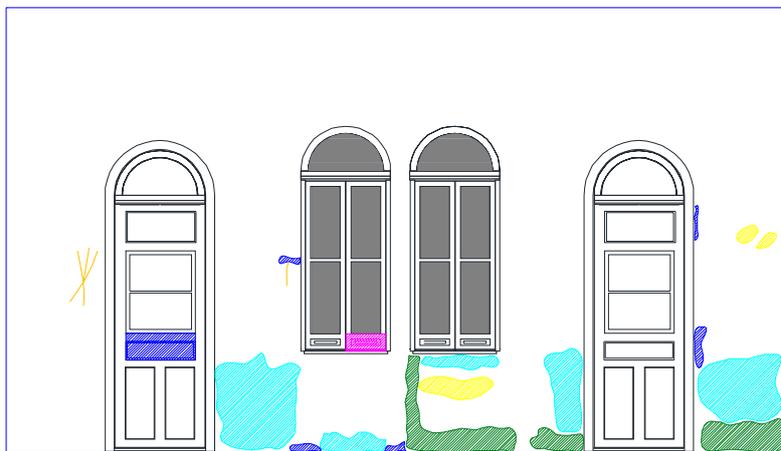
Figura 361 – Vista 01 da sala 03 com danos mapeados em 2010.

A vista 01 da sala 03 é uma parede externa da edificação, equivalente a fachada funda, com danos de eflorescência, empolamento e fungos nas paredes e umidade nas esquadrias, que foram mapeados e ilustrados pela figura 361.

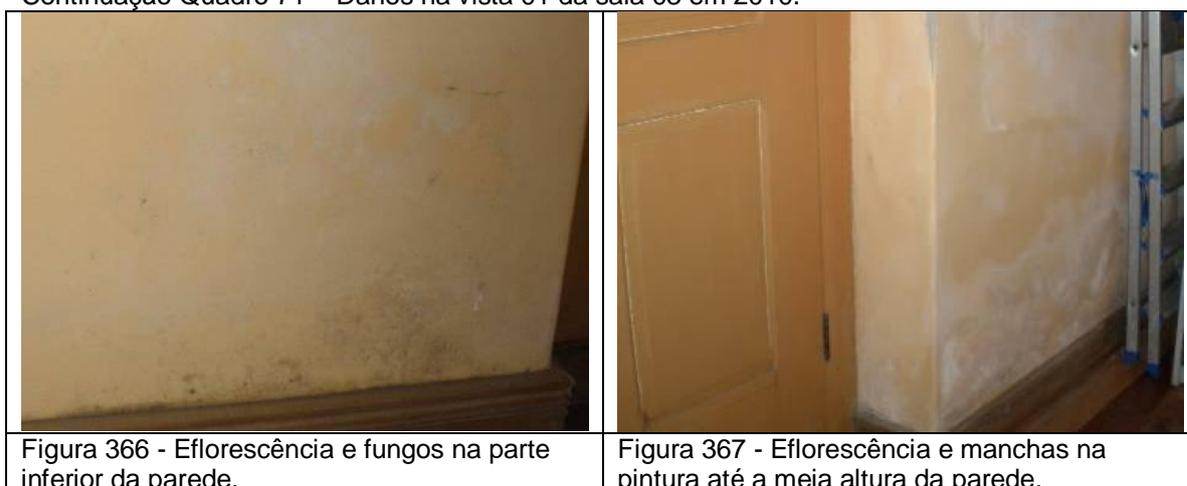
Continuação Quadro 71 – Danos na vista 01 da sala 03 em 2010.

O quadro 71 apresenta os danos mapeados através da representação gráfica da vista 01 (Fig. 362), os quais são ilustrados pelas figuras 363 a 367. Os danos presentes na parte inferior da parede se caracterizam pela concentração de eflorescência, localizada na coluna e peitoril da janela (Fig. 363), pela presença de danos em cadeia como eflorescência e descolamento de revestimento localizados próximo ao rodapé (Fig. 364) e eflorescência, empolamento e fungos no peitoril da janela (Fig. 365) e na parte inferior da parede (Fig. 366). O dano tipo eflorescência com manchas na pintura, localizado à direita da vista 01, está se manifestando até a meia altura da parede, conforme ilustra a figura 367.

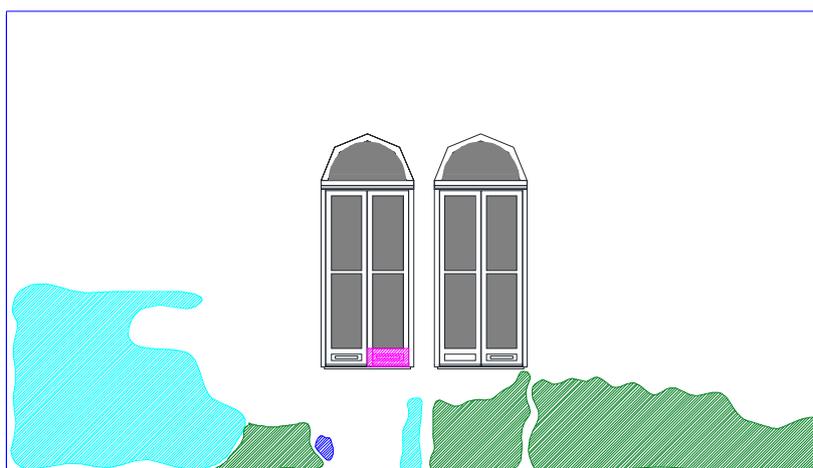
Figura 368 – Vista 02 da sala 03 com danos mapeados em 2010.

A vista 02 é composta por uma parede externa à edificação, que corresponde à fachada lateral sudeste, a qual foi mapeada através da observação visual, conforme legenda de danos e ilustrada na figura 368.

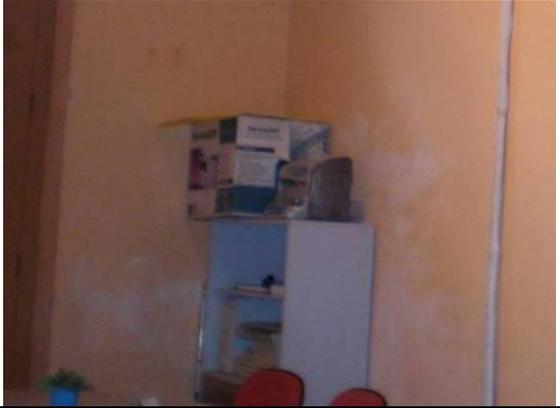
O quadro 72 apresenta as manifestações patológicas mapeadas através da representação gráfica da vista 02 (Fig. 369), as quais são ilustradas pelas figuras 370 a 372. A figura 370 mostra o encontro das vistas 01 e 02 com eflorescência até meia altura da parede. A manifestação patológica do tipo eflorescência aparece no entorno da coluna entre as janelas (Fig. 371) e os danos em cadeia do tipo eflorescência, fungos e descolamento de revestimento são ilustrados na figura 372.

<p>Figura 369 - Vista 02 da sala 03 em 2010.</p>	<p>Figura 370 - Eflorescência até a meia altura das vistas 01 e 02 da sala 03.</p>

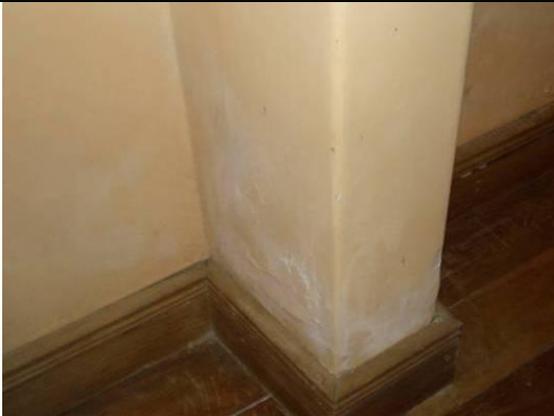
<p>Figura 371 - Eflorescência na coluna.</p>	<p>Figura 372 - Eflorescência com fungos e descolamento de revestimento pictórico.</p>

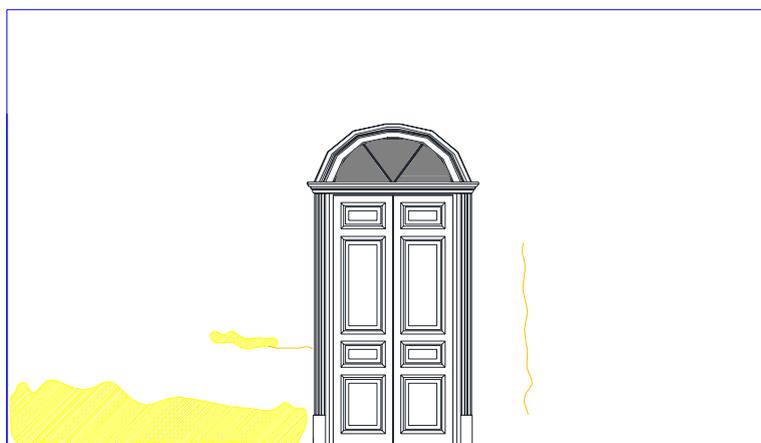
Figura 373 – Vista 03 da sala 03 com danos mapeados em 2010.

A vista 03 é composta por uma parede interna à edificação que divide o ambiente com a sala 04. Esta vista foi mapeada através de observação visual, representada na figura 373, e apresenta empolamento com descolamento do revestimento localizado acima do rodapé, além de fissuras superficiais.

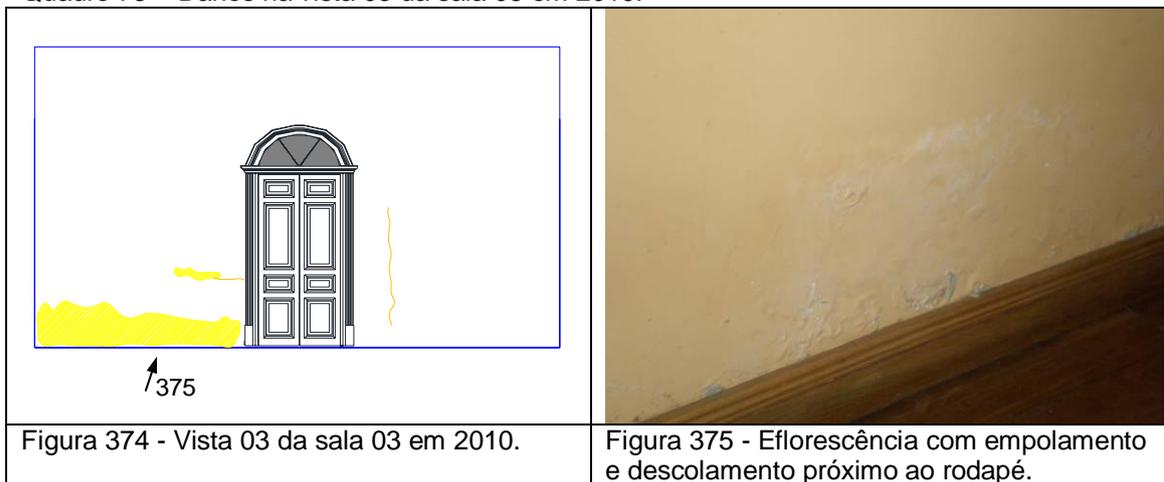
Quadro 73 – Danos na vista 03 da sala 03 em 2010.

O quadro 73 apresenta os danos mapeados por meio da representação gráfica da vista 03 (Fig. 374), os quais são ilustrados pela figura 375, que mostra a eflorescência com empolamento e descolamento de revestimento localizado acima do rodapé.

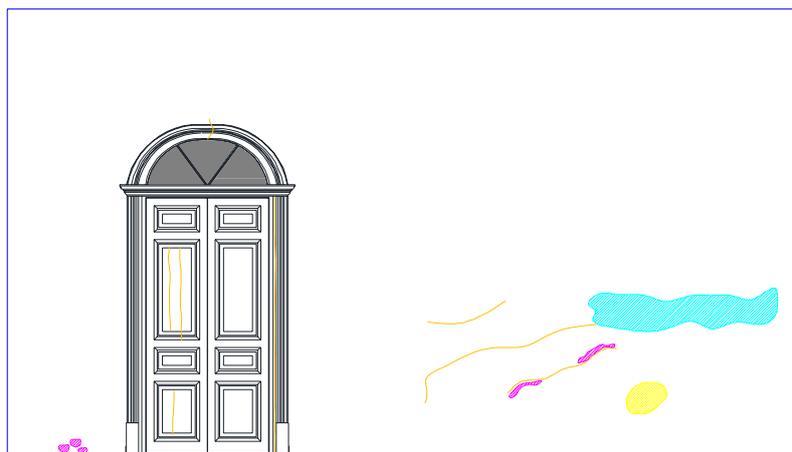
Figura 376 – Vista 04 da sala 03 com danos mapeados em 2010.

Completando os planos verticais desse ambiente, a vista 04 ilustra as manifestações patológicas presentes na outra parede interna do ambiente (Fig. 376), que contém uma porta de acesso à circulação principal de entrada. Essa vista apresenta anomalias do tipo umidade no rodapé, fissuras superficiais na parede, umidade com empolamento e fissuras na esquadria.

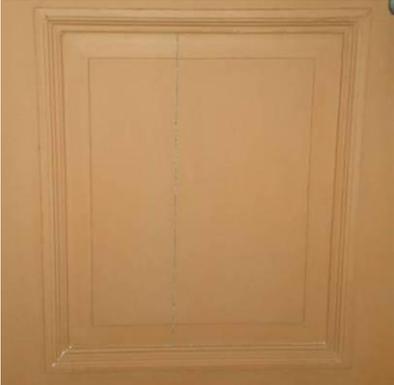
O quadro 74 apresenta os danos mapeados através da representação gráfica da vista 04 (Fig. 377), os quais são ilustrados pelas figuras 378 a 382. A figura 378 ilustra a fissura vertical na almofada da porta, a figura 379 mostra as

<p>Figura 377 - Vista 04 da sala 03 em 2010.</p>	<p>Figura 378 - Fissura vertical na almofada da porta da sala 03.</p>

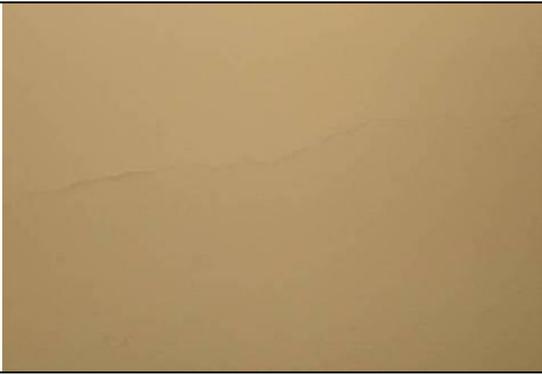
fissuras superficiais na alvenaria e a figura 380 ilustra as fissuras com empolamento do revestimento. As fissuras com eflorescência e descolamento de revestimento pictórico são ilustradas na figura 381 e o empolamento com eflorescência localizado atrás do móvel é ilustrado na figura 382.

<p>Figura 379 - Fissura superficial na vista 04 da sala 03.</p>	<p>Figura 380 - Fissura com empolamento na vista 04 da sala 03.</p>

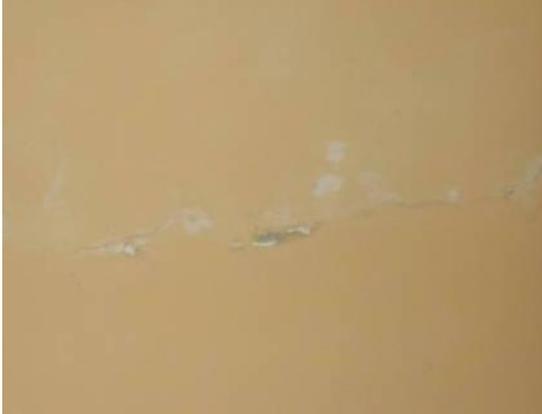
<p>Figura 381 - Fissuras com eflorescência e descolamento de revestimento pictórico.</p>	<p>Figura 382 - Empolamento com eflorescência localizada atrás do móvel.</p>

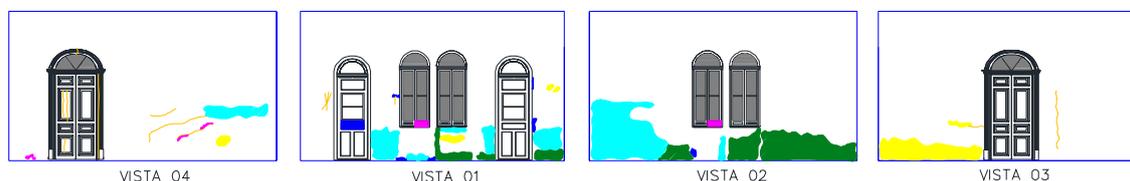
Figura 383 – Conjunto dos planos da sala 03 com danos em 2010.

Finalizando o levantamento dos danos na sala 03, é ilustrado o conjunto dos planos mapeados que compõem a representação gráfica das vistas ortográficas (Fig. 383).

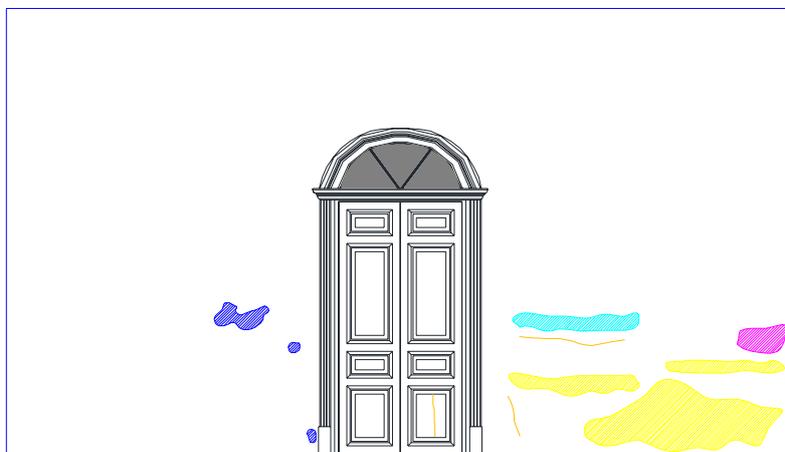
Figura 386 – Vista 01 da sala 04 com danos mapeados em 2010.

A vista 01 da sala 04 (Fig. 386) é uma parede interna à edificação que faz divisa com a sala 03, mapeada por hachuras para demonstrar as anomalias

existentes, apresenta mancha de umidade, empolamento, descolamento do revestimento e fissuras.

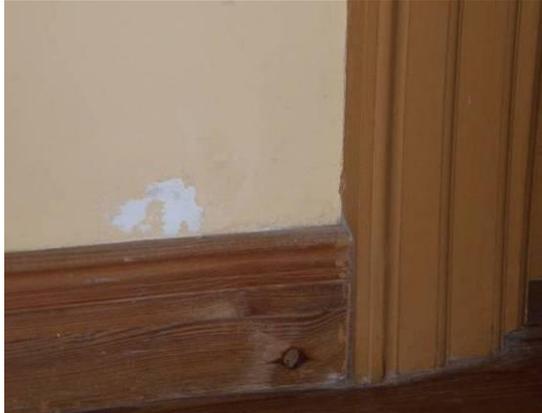
<p>Figura 389 - Descolamento da pintura acima do rodapé.</p>	<p>Figura 390 - Fissura na almofada inferior da porta de acesso à sala 03.</p>

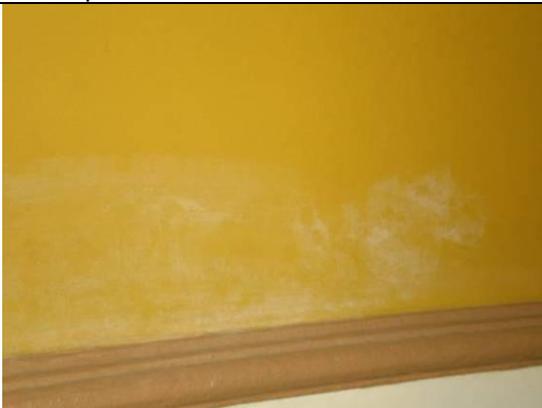
<p>Figura 391 - Eflorescência na pintura da barra decorativa.</p>	<p>Figura 392 - Fissura, eflorescência, empolamento e descolamento do revestimento.</p>

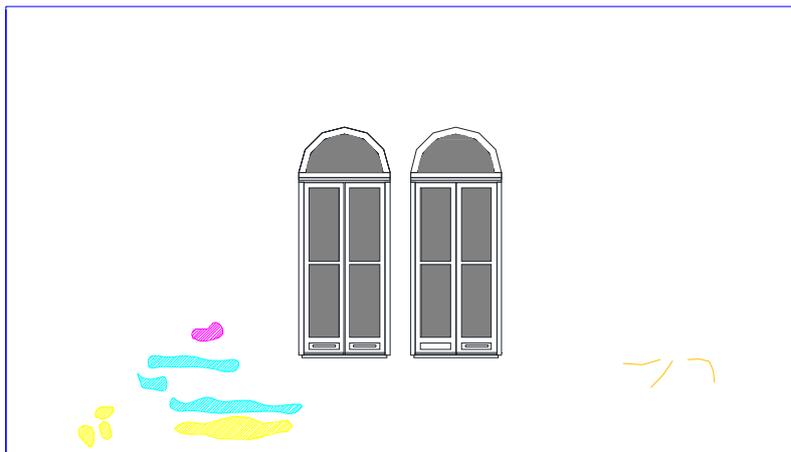
Figura 393 – Vista 02 da sala 04 com danos mapeados em 2010.

A vista 02 é composta por uma parede externa à edificação, que corresponde à fachada lateral sudeste, a qual foi mapeada através de observação visual (Fig. 393), sendo possível afirmar que as manifestações patológicas presentes nessa vista são continuidade dos danos presentes na vista 01, pois a maior concentração deles se localiza na parte inferior esquerda da vista 02 e apresentam as mesmas características dos danos presentes na parede anterior, como manchas na pintura, fissuras, empolamento e presença de fungos.

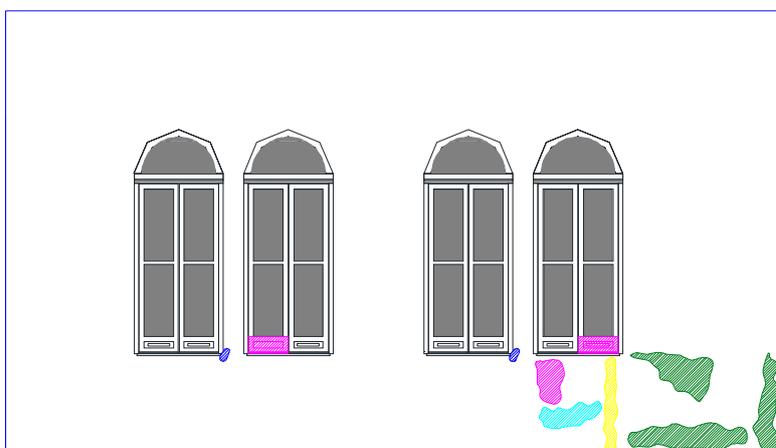
Figura 398 – Vista 03 da sala 04 com danos mapeados em 2010.

A vista 03 da sala 04 é composta por uma parede externa à edificação, correspondente à fachada principal, que contém danos do tipo manchas de

umidade, empolamento, eflorescência e fungo, conforme mostra a representação gráfica com mapeamento dos danos (Fig. 398).

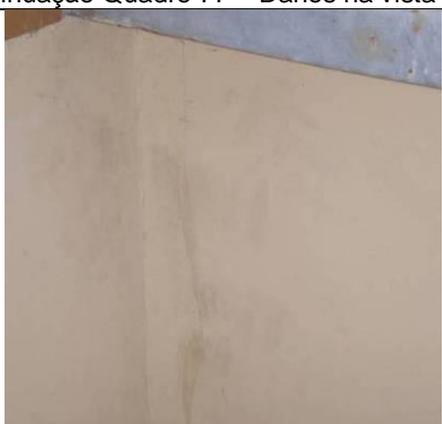
<p>Figura 401 - Mancha de umidade no peitoril da janela.</p>	<p>Figura 402 - Parte faltante na janela da vista 03.</p>

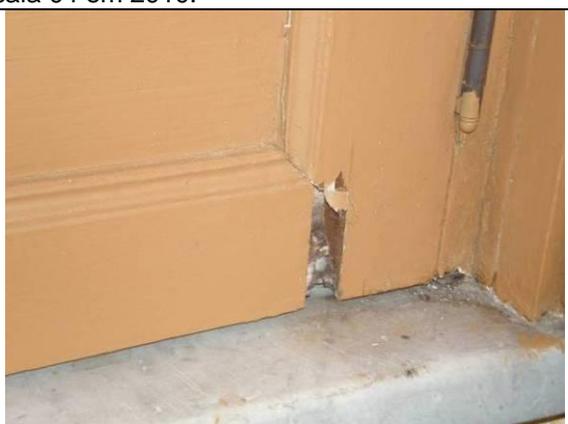
O quadro 77 apresenta os danos mapeados através da representação gráfica da vista 03 (Fig. 399), os quais são ilustrados pelas figuras 400 a 404. O descolamento de revestimento argamassado, localizado abaixo do arremate em madeira da janela, é ilustrado na figura 400. A figura 402 mostra partes faltantes da esquadria, onde o peitoril da janela apresenta mancha de umidade (Fig. 401) e eflorescência com empolamento (Fig. 403). O encontro das vistas 03 e 04 da sala 04 com a presença de fungos é ilustrado na figura 404.

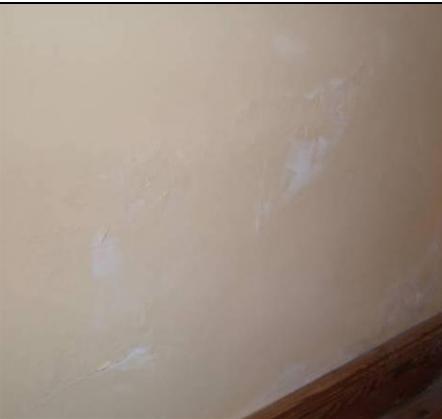
<p>Figura 403 - Eflorescência com empolamento no peitoril da janela.</p>	<p>Figura 404 - Fungos no encontro das vistas 03 e 04.</p>

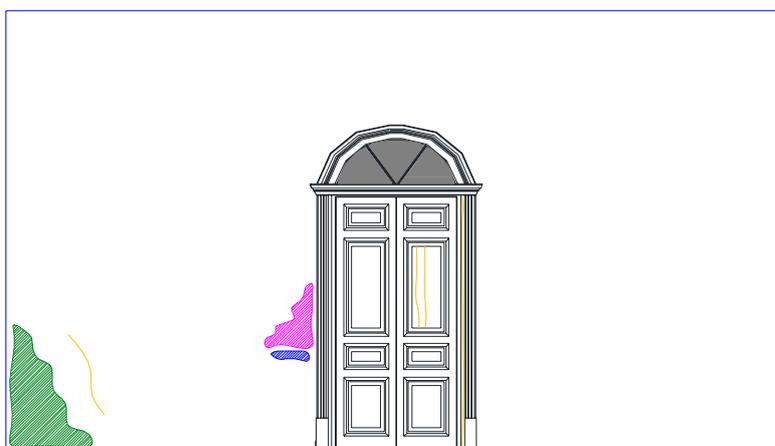
Figura 405 – Vista 04 da sala 04 com danos mapeados em 2010.

Completando os planos verticais desse ambiente, a vista 04 ilustra as manifestações patológicas presentes na outra parede interna do ambiente, a qual apresenta anomalias no encontro com a vista 03, na esquadria e em seu entorno imediato (Fig. 405).

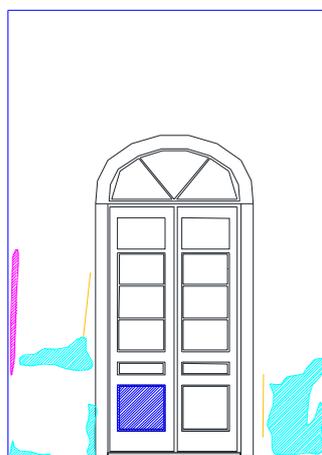
Figura 413 – Vista 01 da sala 05 com danos mapeados em 2010.

A vista 01 da sala 05 é uma parede externa à edificação, correspondente à fachada fundos nordeste, que foi mapeada para demonstrar os danos encontrados, como eflorescência na altura do rodapé, manchas e fissuras nas paredes, além de danos na esquadria (Fig. 413).

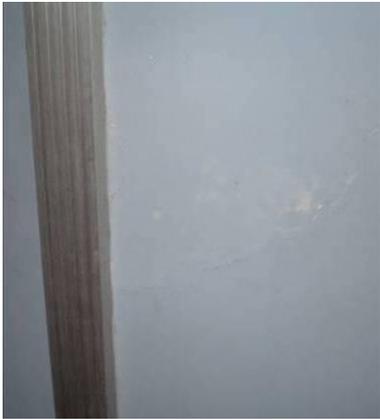
O quadro 79 apresenta os danos mapeados através da representação gráfica da vista 01 (Fig. 414), os quais são ilustrados pelas figuras 415 a 419. A figura 415 mostra as fissuras com empolamento e eflorescência localizadas a meia altura da parede. A figura 416 mostra a eflorescência com empolamento junto à porta de acesso ao pátio e a figura 417 ilustra a fissura com descolamento de revestimento localizada entre a porta e a parede. A figura 419 mostra os danos tipo eflorescência com descolamento de revestimento na parte inferior direita da vista. O dano na esquadria é ilustrado pela figura 418, que mostra a falta do trinco da porta que se descolou, devido à presença de umidade na madeira.

<p>Figura 414 - Vista 01 da sala 05 em 2010.</p>	<p>Figura 415 - Fissura, empolamento e eflorescência a meia altura da parede.</p>

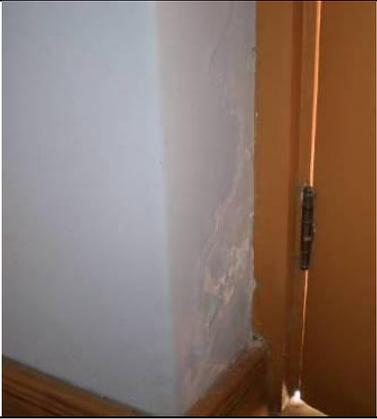
<p>Figura 416 - Eflorescência e empolamento junto à porta de acesso ao pátio.</p>	<p>Figura 417 - Fissura com descolamento entre a porta e a parede.</p>

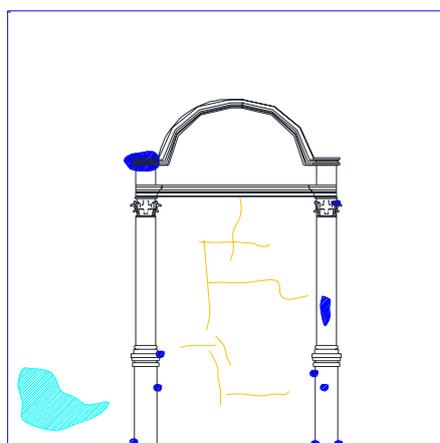
Figura 420 – Vista 02 da sala 05 com danos mapeados em 2010.

A vista 02 é composta por uma parede interna que faz divisa com a sala 03. Esta vista possui elementos decorativos e foi mapeada através da observação visual do local, sendo possível afirmar que a elevação apresenta manifestações patológicas como eflorescência, descolamento de revestimento nas colunas e ornatos e fissuras localizadas entre as colunas (Fig. 420).

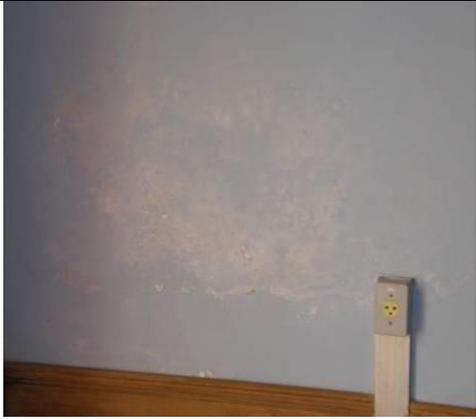
Sendo assim, o quadro 80 apresenta os danos mapeados neste plano vertical, através da representação gráfica da vista 02 (Fig. 421), os quais são ilustrados pelas figuras 422 a 424. A figura 422 apresenta concentração de eflorescência próxima à tomada de eletricidade. É possível afirmar que este dano é continuidade da eflorescência presente na vista 01, visto apresentarem as mesmas características no encontro dos planos. As colunas foram elementos que

<p>Figura 421 - Vista 02 da sala 05 em 2010.</p>	<p>Figura 422 - Eflorescência junto à tomada.</p>

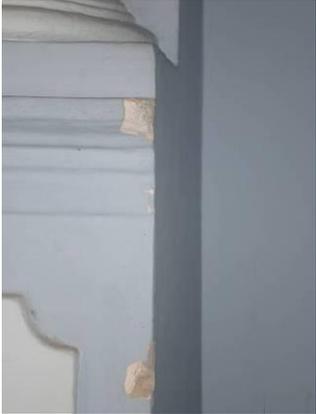
apresentaram anomalias do tipo descolamento de revestimento com partes faltantes do reboco (Fig. 422) e da pintura (Fig. 423).

<p>Figura 423 - Partes faltantes do reboco da coluna.</p>	<p>Figura 424 - Descolamento da pintura na coluna decorativa.</p>

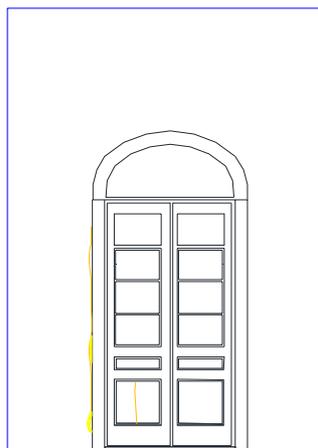
Figura 425 – Vista 03 da sala 05 com danos mapeados em 2010.

A vista 03 da sala 05 é composta por uma parede interna à edificação que faz limite com a circulação principal de entrada. Esta vista foi mapeada através de observação visual, sendo possível afirmar que a elevação apresenta danos como fissura na almofada inferior da porta e no encontro do marco com a parede, acrescido de início de empolamento (Fig. 425).

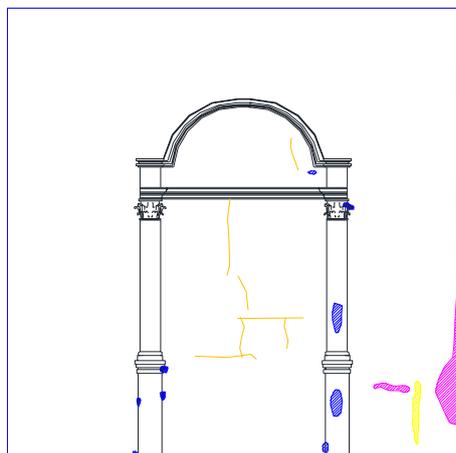
Figura 430 – Vista 04 da sala 05 com danos mapeados em 2010.

Completando o estudo dos planos verticais desse ambiente, a figura 430 ilustra as manifestações patológicas na vista 04, a qual apresenta anomalias do tipo descolamento de revestimento nas colunas decorativas, fissuras mapeadas no centro do ornato e manchas de umidade com empolamento.

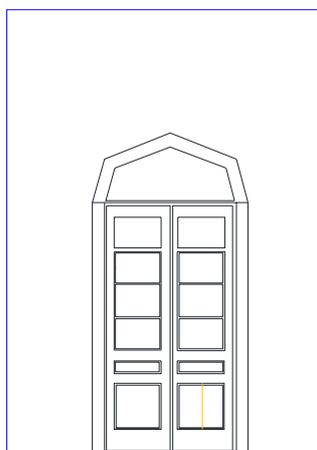
Figura 440 – Vista 01 da circulação principal com danos mapeados em 2010.

A vista 01 da circulação principal de entrada é uma parede interna que faz divisa com a sala 05 e foi mapeada para demonstrar os danos ilustrados na figura 440, o qual é apenas uma fissura na almofada da porta de acesso à sala 05.

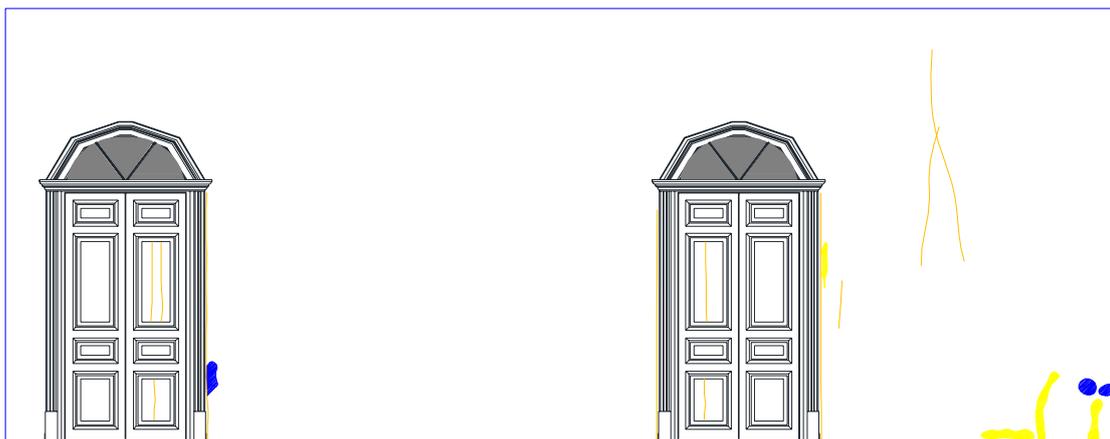
Figura 443 – Vista 02 da circulação principal com danos mapeados em 2010.

A vista 02 é composta por uma parede interna que faz divisa com parte das salas 03 e 04. Esta vista foi mapeada através de observação visual e apresenta danos como fissuras nas esquadrias e empolamento com descolamento de revestimento nas paredes (Fig. 443).

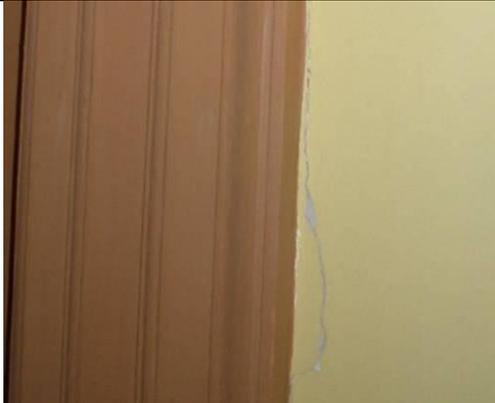
O quadro 84 apresenta os danos mapeados através da representação gráfica da vista 02 (Fig. 444), ilustrados pelas figuras 445 a 447. A figura 445 mostra fissura e empolamento junto ao marco da porta, a figura 446 ilustra as fissuras na almofada da porta e a figura 447 destaca o empolamento com descolamento de revestimento encontro das vistas 02 e 03.

<p>Fig. 444 - Vista 02 da circulação principal em 2010.</p>	<p>Fig. 445 - Fissura e empolamento junto ao marco da porta.</p>

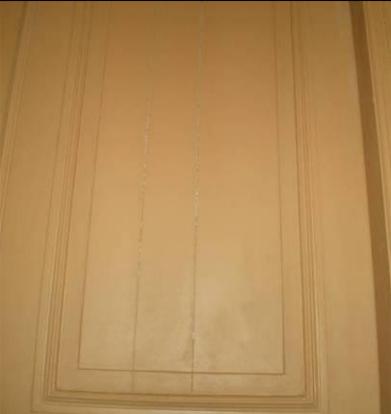
<p>Fig. 446 - Fissuras nas almofadas da porta de acesso à sala 03.</p>	<p>Fig. 447 - Empolamento e descolamento de revestimento no encontro das vistas 02 e 03.</p>

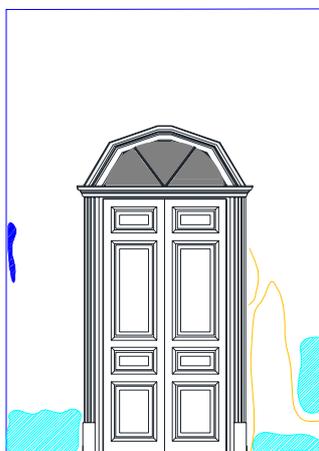
A vista 03 da circulação principal de entrada é composta por uma parede externa à edificação que corresponde à fachada principal. Essa vista foi mapeada através da observação visual, podendo-se afirmar que a elevação é atingida por danos como fissuras e eflorescência (Fig. 448).

Figura 448 – Vista 03 da circulação principal com danos mapeados em 2010.

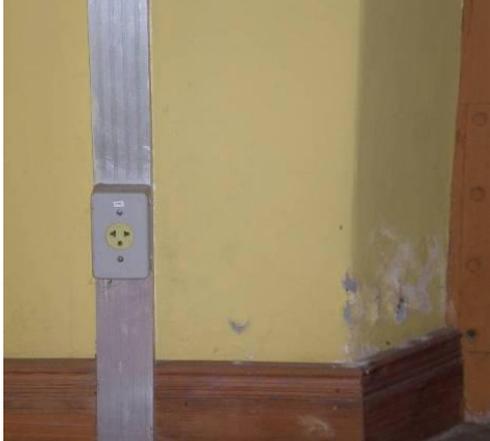
O quadro 85 apresenta os danos mapeados através da representação gráfica da vista 03 (Fig. 449), os quais são ilustrados pelas figuras 450 a 452. A figura 450 mostra a eflorescência localizada à esquerda da porta principal, a figura 451 mostra empolamento com descolamento de revestimento à direita da porta principal, já a figura 452 ilustra fissuras com eflorescência no lado inferior direito da vista.

<p>Figura 449 - Vista 03 da circulação principal em 2010.</p>	<p>Figura 450 - Eflorescência à esquerda da porta principal.</p>

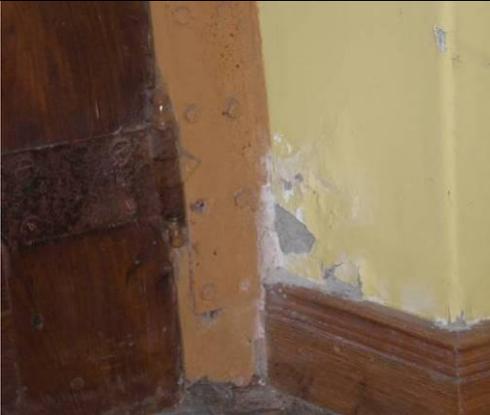
<p>Fig. 451 - Empolamento com descolamento de revestimento à direita da porta principal.</p>	<p>Fig. 452 - Fissuras e eflorescência no lado inferior direito da vista.</p>

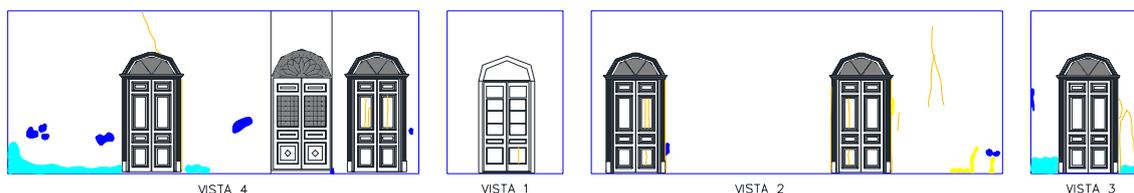
Figura 458 – Conjunto dos planos da circulação principal com danos em 2010.

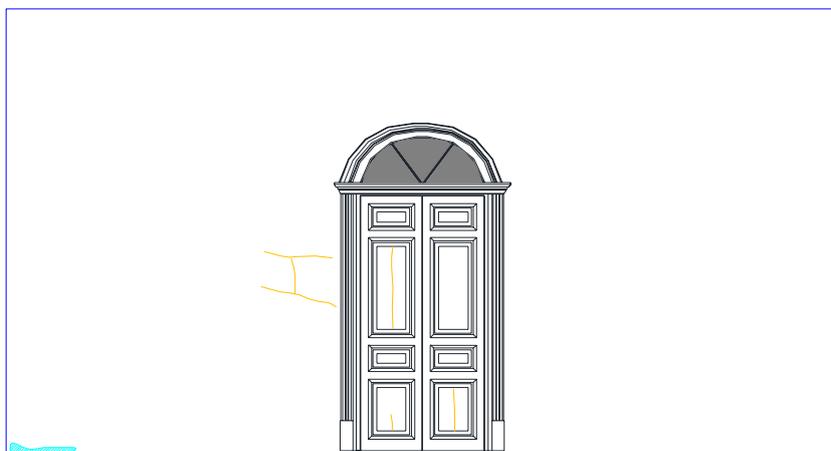
A vista 01 da circulação de acesso ao jardim é uma parede interna da edificação que faz divisa com a sala 02. Esta vista foi mapeada através da observação visual e apresenta danos do tipo eflorescência e fissuras nas paredes e esquadria (Fig. 461). O quadro 87 apresenta os danos mapeados através da representação gráfica da vista 01 (Fig. 462), ilustradas pelas figuras 463 a 465. A figura 463 mostra a fissura com empolamento, eflorescência e descolamento da

Figura 461 – Vista 01 da circulação acesso jardim com danos mapeados em 2010.

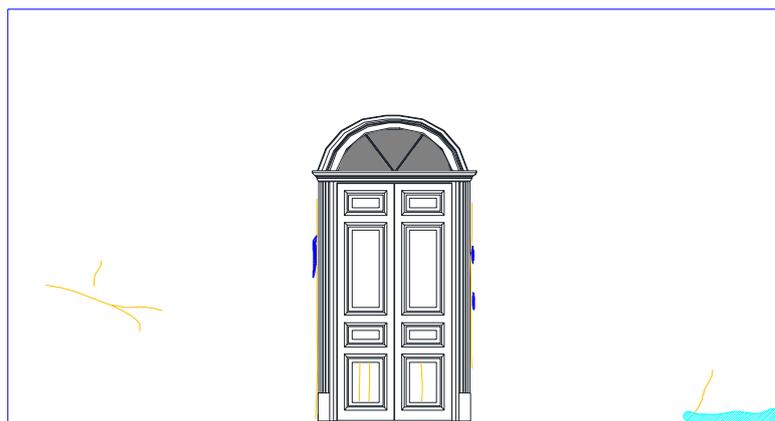
A vista 02 representada no conjunto das vistas ortográficas é o vão que encontra a circulação principal de entrada e a de acesso ao jardim, portanto essa visualização já foi ilustrada no estudo da circulação principal de entrada. A vista 03 é composta por uma parede interna que faz divisa com a sala 01, mapeada através da observação visual, a qual apresenta anomalias como fissuras, descolamento do revestimento e eflorescência (Fig. 466).

Figura 466 – Vista 03 da circulação acesso jardim com danos mapeados em 2010.

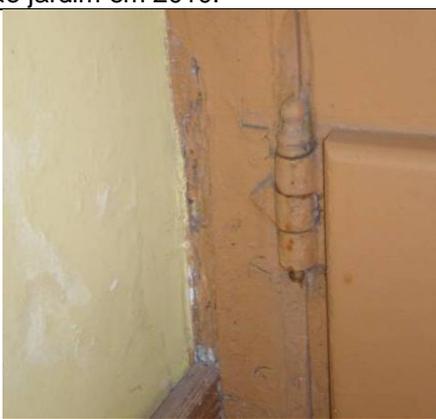
O quadro 89 apresenta os danos através da representação gráfica da vista 04 (Fig. 472), os quais são ilustrados pelas figuras 473 a 475. As figuras 473 e 475 ilustram fissuras e descolamento da pintura do marco metálico à esquerda e à direita da porta, respectivamente, e a figura 474 mostra a fissura horizontal na almofada da porta de madeira que acessa o jardim.

<p>Figura 472 - Vista 04 da circulação acesso jardim em 2010.</p>	<p>Figura 473 - Fissura e descolamento da pintura no marco metálico à esquerda da porta.</p>

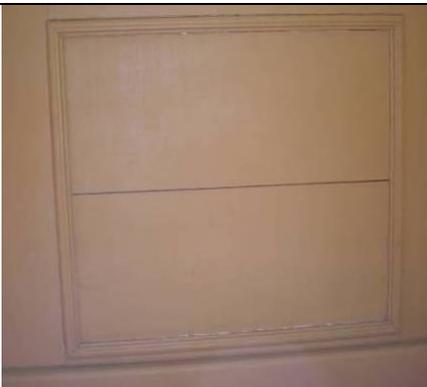
<p>Figura 474 - Fissura horizontal na almofada da porta de acesso ao jardim.</p>	<p>Figura 475 - Fissura e descolamento da pintura no marco metálico à direita da porta.</p>

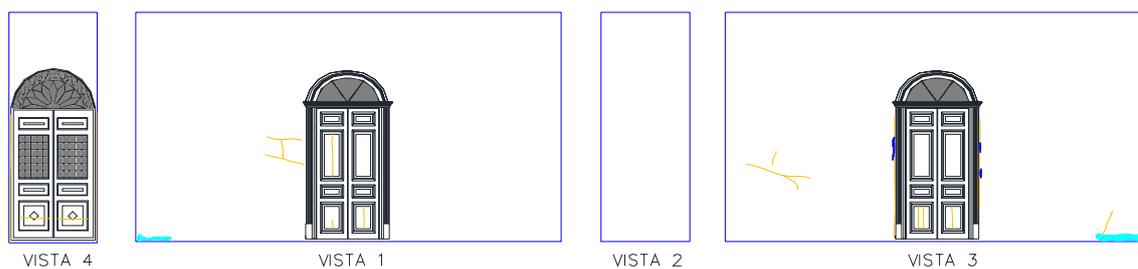
Figura 476 – Conjunto dos planos da circulação acesso ao jardim com danos em 2010.

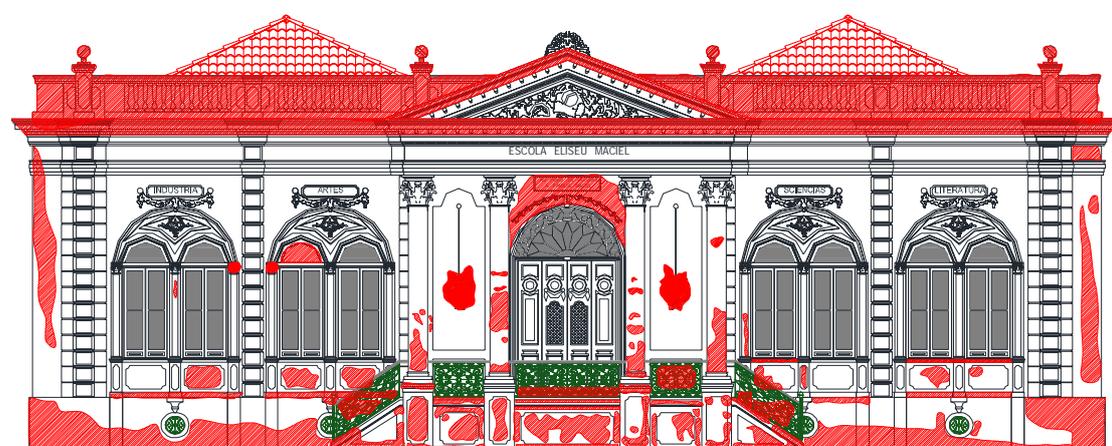
A fachada principal sudoeste foi o primeiro plano externo do prédio a ser analisado, onde foi constatado que, antes do processo de revitalização da edificação, apresentava aproximadamente 26% de sua superfície danificada, englobando qualquer manifestação patológica, conforme ilustra a figura 477. A seguir, no estudo dos danos constantes na fachada principal após a intervenção, verificou-se que apresenta em 2010 vários danos do tipo manchas de umidade, empolamento, descolamento de revestimento, vandalismo e sujeira, totalizando uma área danificada correspondente a 5,98% de sua superfície (Fig. 478), na qual se pode comparar visualmente o estado da edificação nos dois momentos de estudo.

Figura 477 - Fachada principal sudoeste com anomalias em 2006.

A fachada principal anterior à revitalização apresentava manchas que caracterizavam danos em toda a extensão da base e platibanda e em vários pontos das paredes e pórtico (Fig. 477), as quais, analisadas comparativamente, pôde-se perceber que em 2010 algumas anomalias encontram-se presentes no mesmo local, levando a crer que o dano ou a própria causa são reincidentes (Fig. 478).

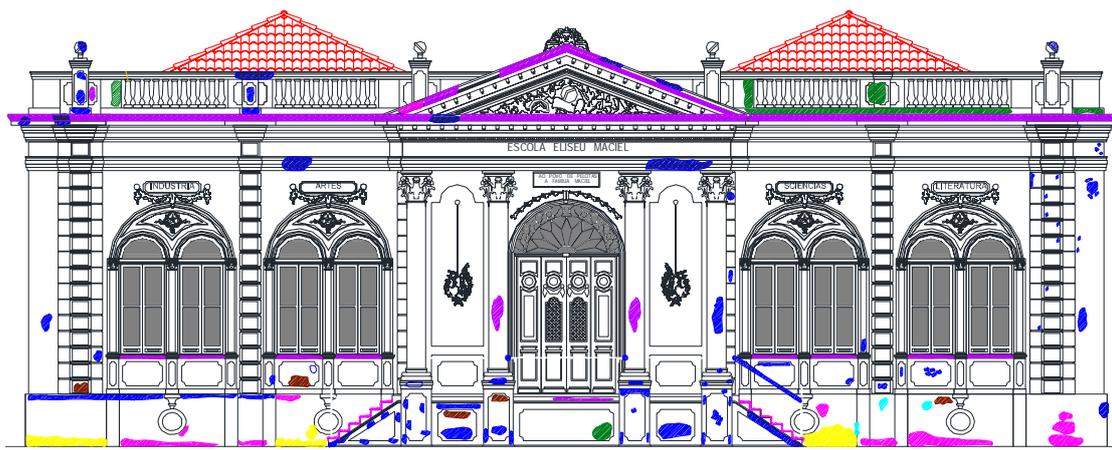
Figura 478 - Fachada principal sudoeste com anomalias em 2010.

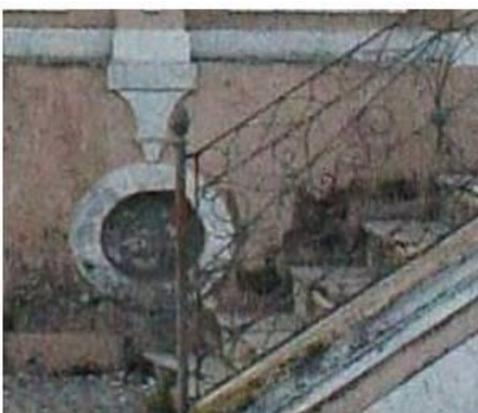
A base da edificação e a escadaria apresentavam em 2006 manchas de umidade com presença de fungos nas paredes, no entorno das gateiras e no contorno dos degraus (Fig. 479) e em 2010 este mesmo local encontra-se com manchas de umidade e empolamento do revestimento (Fig. 480).

Figura 479 - Fungo na base e escadaria em 2006.
Fonte: Acervo arq. Fernando Sosa, 2006

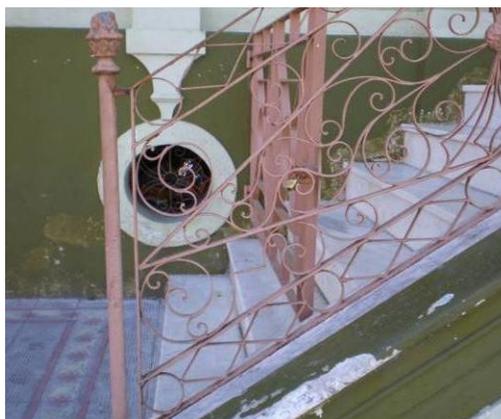
Pelas imagens atuais, ainda se pode pensar em presença de sais na alvenaria, quer seja nos tijolos ou argamassas e que, em contato com a umidade, cristalizam-se provocando as manchas esbranquiçadas e os empolamentos, tanto em 2006 como em 2010.

Figura 480 - Umidade com empolamento na base e escadaria em 2010.
Fonte: autora, 2010

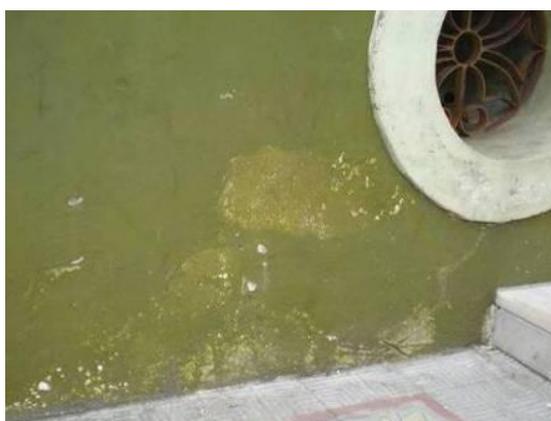
Para melhor visualização, a figura 481 mostra em detalhe a presença de umidade ao redor da gateira e a figura 482 ilustra as manchas de umidade e empolamentos no encontro dos degraus com a base da edificação, em 2010.

Figura 481 - Umidade com empolamento no entorno da gateira em 2010.
Fonte: autora, 2010.

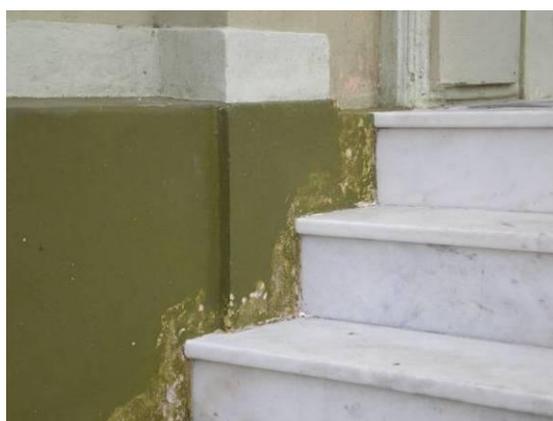
Figura 482 - Umidade com empolamentos no entorno dos degraus.
Fonte: autora, 2010.

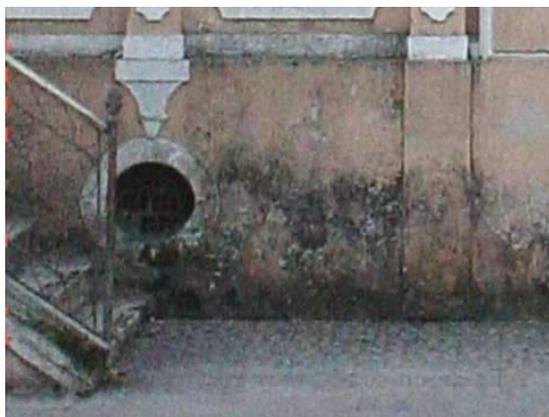
Ainda na base da edificação, a alvenaria e laterais da escadaria, na direita da fachada principal, apresentavam em 2006 manchas de umidade com presença

de fungos (Fig. 483) e em 2010 apresentam manchas de umidade com empolamentos após revitalização (Fig. 484), indicando que provavelmente a causa dos referidos danos seja a mesma, ou seja, umidade proveniente do solo.

Figura 483 - Umidade na base da edificação em 2006.

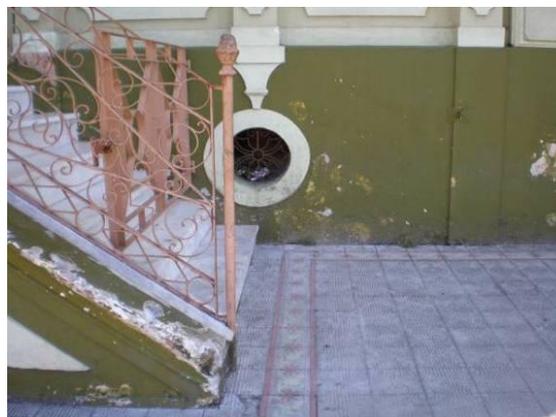
Figura 484 - Umidade na base da edificação em 2010.

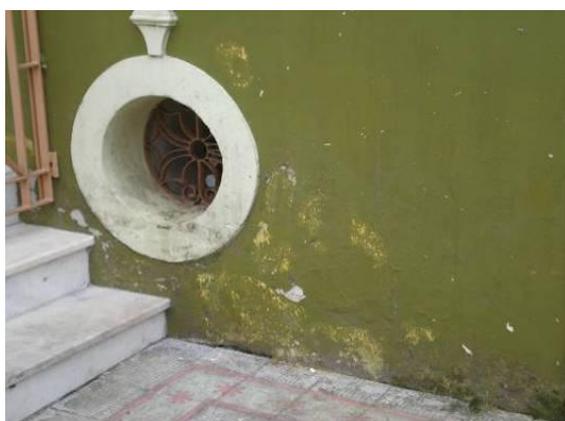
Para melhor visualização dos danos das figuras 483 e 484, a figura 485 ilustra em detalhe as manchas de umidade e empolamentos do revestimento da alvenaria no entorno da gradeira e a figura 486 ilustra em detalhe as manchas de umidade atuais com empolamentos no entorno dos degraus de mármore. Segundo o diário de obra, esses foram colocados no lugar dos antigos, que foram retirados. A figura ilustra que o aspecto da mancha segue o desenvolvimento da escada, o que leva a crer que a causa da umidade seja a aplicação da pintura com as argamassas não perfeitamente curadas.

Figura 485 - Umidade com empolamentos no entorno da gradeira.
