UNIVERSIDADE FEDERAL DE PELOTAS
Programa de Pós-Graduação em Arquitetura e Urbanismo

REINCIDÊNCIA DE DANOS EM PRÉDIO HISTÓRICO
PRESERVADO

Pelotas, 2011

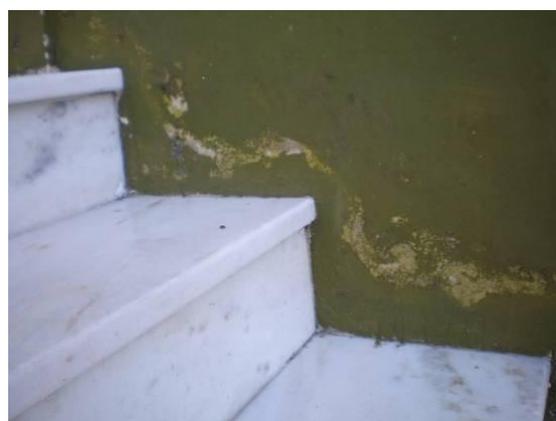
Para melhor visualização dos danos das figuras 483 e 484, a figura 485 ilustra em detalhe as manchas de umidade e empolamentos do revestimento da alvenaria no entorno da gradeira e a figura 486 ilustra em detalhe as manchas de umidade atuais com empolamentos no entorno dos degraus de mármore. Segundo o diário de obra, esses foram colocados no lugar dos antigos, que foram retirados. A figura ilustra que o aspecto da mancha segue o desenvolvimento da escada, o que leva a crer que a causa da umidade seja a aplicação da pintura com as argamassas não perfeitamente curadas.

Figura 486 - Umidade nos degraus da escadaria à direita da edificação.

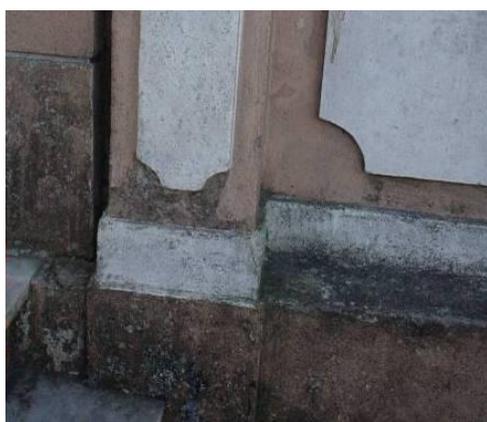
A base da edificação no encontro com a escadaria apresenta ainda outros pontos com danos presentes na edificação, antes e depois do processo de revitalização, onde a figura 487 mostra a coluna com sua base danificada por fungos proveniente de umidade do solo em 2006 e, em 2010, o mesmo local encontra-se também danificado por manchas de umidade com empolamentos do revestimento (Fig. 488). Ambos os danos mencionados são decorrentes de presença de umidade constante, o que leva a crer que a causa seja a mesma.

Figura 487 - Fungos no entorno dos degraus em 2006.

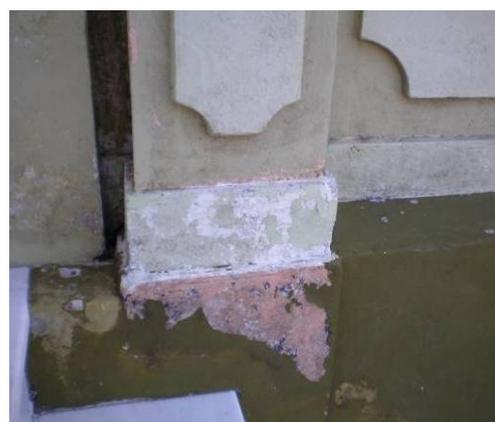
Figura 488 - Umidade com empolamento e descolamento da pintura no entorno dos degraus em 2010.

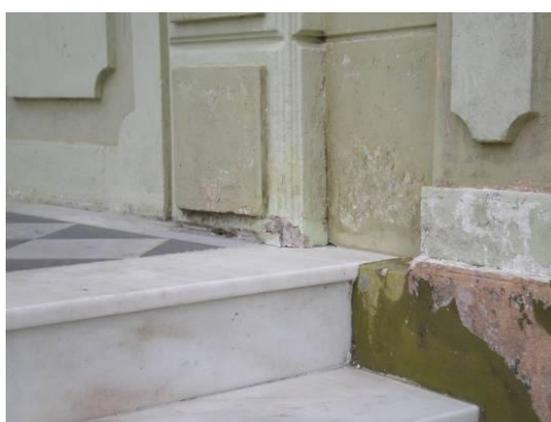
A foto 489 ilustra em escala maior o entorno do dano mostrado nas figuras 487 e 488.

Figura 489 - Umidade no entorno dos degraus e edificação.

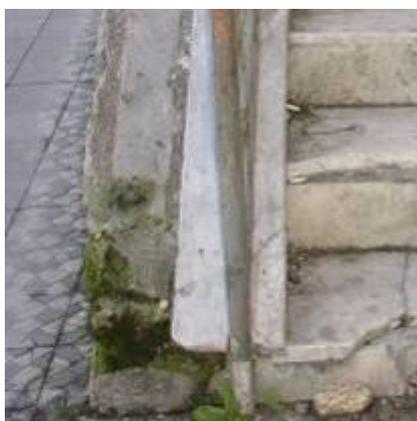
Esta apresentou partes do reboco faltante e presença de musgos em 2006 (Fig. 490), e em 2010 encontra-se com manchas de umidade, descolamento do revestimento e ainda partes faltantes do reboco (Fig. 491).

Figura 490 - Partes faltantes na escadaria em 2006.

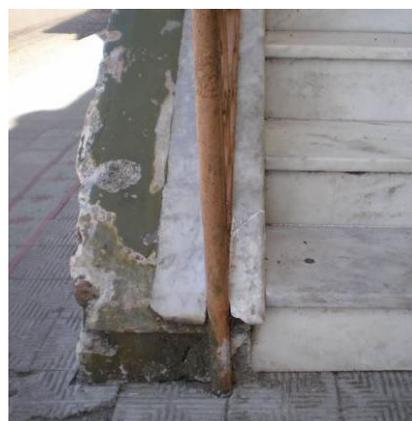
Figura 491 - Umidade na alvenaria lateral da escadaria em 2010.

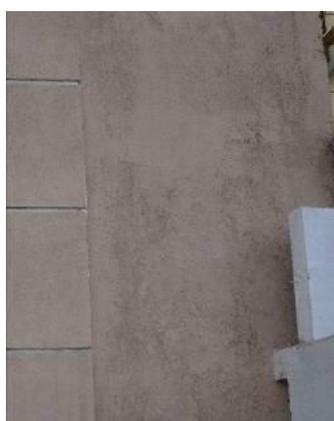
As paredes da fachada principal apresentaram exemplos de danos antes e depois da revitalização. Nesta, a manifestação de fungos foi encontrada no mesmo local nos dois momentos de estudo. Esta fachada apresenta maior intensidade dos fungos devido à mesma ser pouco exposta ao sol, o que aumenta a possibilidade de proliferação desta manifestação. As figuras 492 e 493 mostram, respectivamente, o limite da fachada principal, confrontante com a Prefeitura Municipal, com grande concentração de fungos na extensão da parede em 2006 e em 2010 com descolamento da pintura.

Figura 492 - Fungos na parede da fachada em 2006.

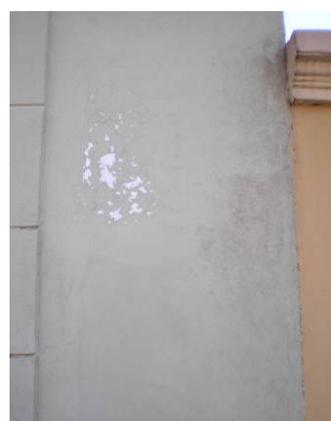
Figura 493 - Fungos e descolamento da pintura na parede da fachada em 2010.

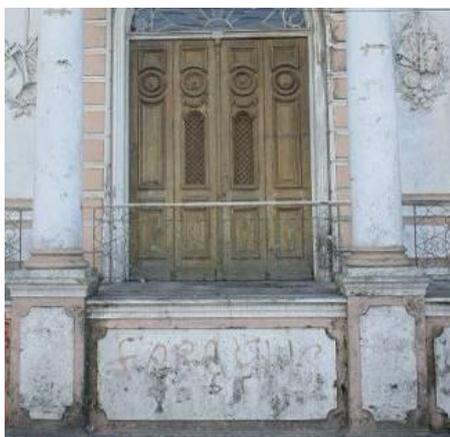
O pórtico de entrada da edificação também apresentou os danos de fungos e descolamentos de revestimentos antes e depois da revitalização, no elemento decorativo da sua base. As figuras 494 e 495 ilustram os danos em 2006 e em 2010, respectivamente.

Figura 494 - Fungos e descolamentos de revestimentos na base do pórtico em 2006.
Fonte: acervo arq. Fernando Sosa, 2006.

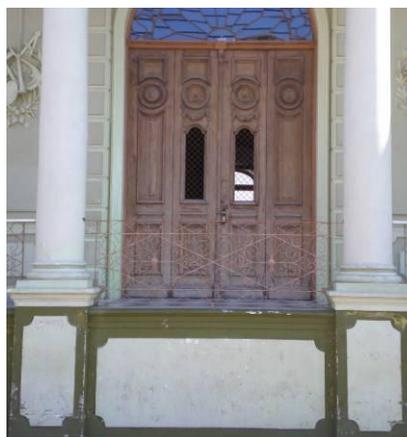
Figura 495 - Fungos e descolamentos de revestimentos na base do pórtico em 2010.
Fonte: autora, 2010.

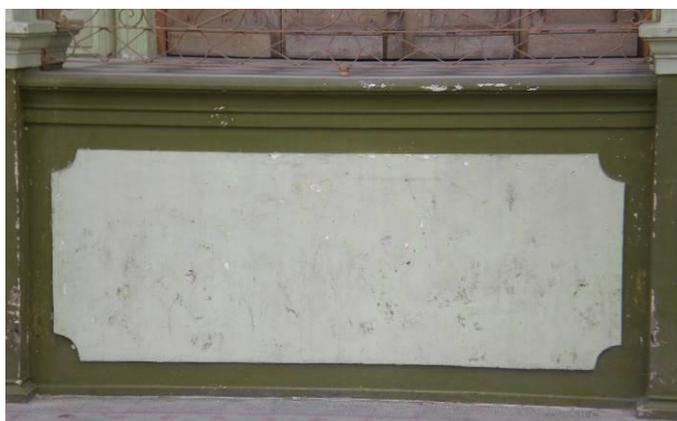
Para melhor visualização dos danos, a figura 496 ilustra em detalhe a base do pórtico com fungos e descolamento de revestimentos.

Figura 496 - Fungos e descolamentos de revestimentos na base do pórtico em 2010.
Fonte: autora, 2010.

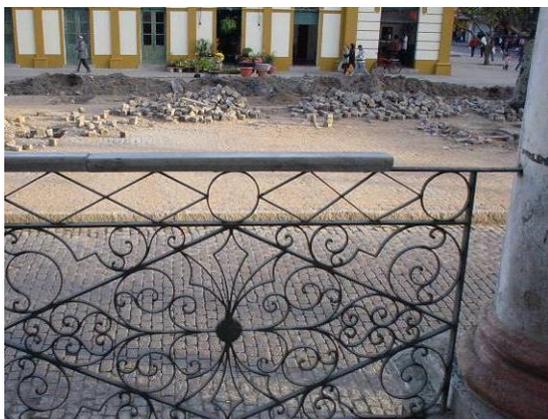
O pórtico de entrada também sofreu vandalismo em 2006, quando em parte do mármore do guarda-corpo encontrava-se faltando, conforme ilustra a figura 497. Atualmente, em 2010, a edificação permanece sendo alvo de vandalismo, pois o mesmo elemento construtivo encontra-se danificado, novamente com o corrimão quebrado e com partes faltantes (Fig. 498). Conforme

Figura 497 - Parte faltante do corrimão de mármore do guarda-corpo em 2006.
Fonte: acervo arq. Fernando Sosa, 2006.

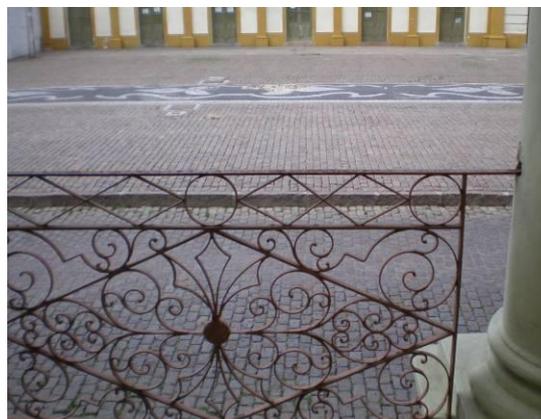
Figura 498 - Falta do corrimão de mármore do guarda-corpo em 2010.
Fonte: autora, 2010.

informações constantes no diário de obra, o corrimão de mármore foi recolocado sobre o guarda-corpo metálico.

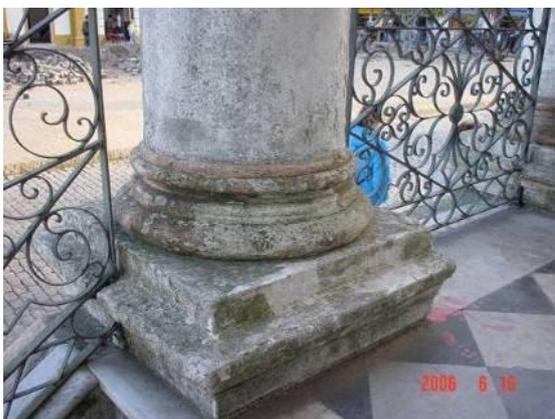
Além desse dano, o pórtico ainda apresentou fungos e descolamento de revestimento na coluna de sustentação em 2006 (Fig. 499) e em 2010, esta coluna está apresentando descolamento do revestimento pictórico (Fig. 500), o que leva a crer que a tinta não está com a devida aderência, possivelmente devido às mesmas causas dos danos, ou seja, presença de umidade.

Figura 499 – Fungos e descolamento de revestimento na coluna do pórtico em 2006.
Fonte: acervo arq. Fernando Sosa, 2006.

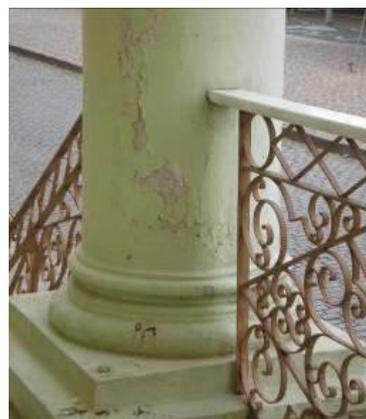
Figura 500 - Descolamento da pintura na coluna do pórtico em 2010.
Fonte: autora, 2010.

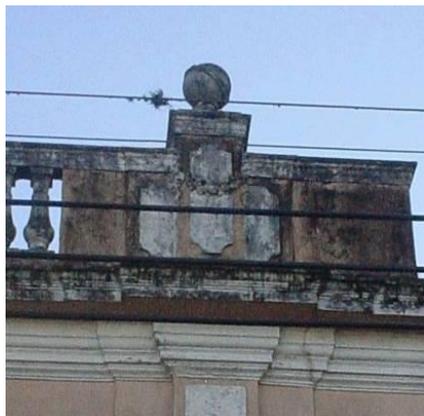
A platibanda da fachada principal também foi contemplada com a presença de fungos nos dois momentos de estudo. As figuras 501 e 502 mostram a platibanda com a manifestação patológica do tipo fungo em 2006 e em 2010, respectivamente.

Figura 501 - Fungos na platibanda em 2006.
Fonte: acervo arq. Fernando Sosa, 2006.

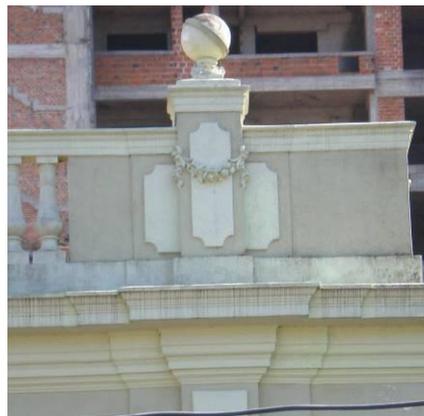
Figura 502 - Fungos na platibanda em 2010.
Fonte: autora, 2010.

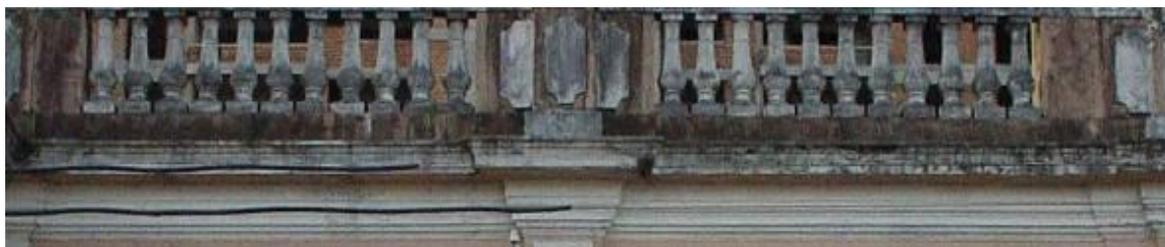
A fachada principal ainda apresenta fungos na platibanda, nos balaústres e no seu entorno imediato. As figuras 503 e 504 ilustram os fungos presentes nos balaústres antes e depois da revitalização, respectivamente, demonstrando que a umidade constante, que favorece esse tipo de dano, permanece em 2010.

Figura 503 - Fungos nos balaústres em 2006.
Fonte: acervo arq. Fernando Sosa, 2006.

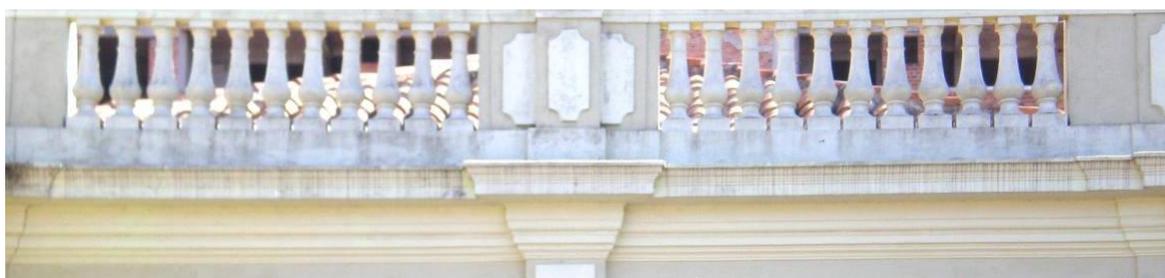
Figura 504 - Fungos nos balaústres em 2010.
Fonte: Autora, 2010.

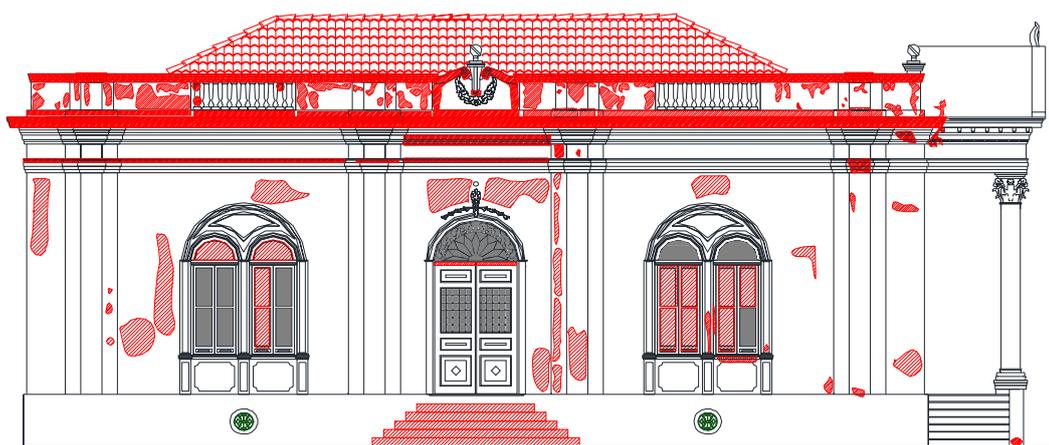
A fachada lateral noroeste, voltada para a Rua Andrade Neves, apresentava em 2006 anomalias na platibanda, frisos, paredes e esquadrias, que totalizava uma área danificada de aproximadamente 16% de sua superfície, englobando vários tipos de anomalias, conforme ilustrado na figura 505. Os danos atuais - conforme a figura 506 - equivalem a aproximadamente 5,90% desta mesma superfície, pois foi contabilizada toda a região compreendida pelas fissuras mapeadas, o que acarretou aumento do percentual danificado após a revitalização. As manifestações patológicas estão classificadas em 2010 como manchas de umidade, eflorescência, fungos, empolamento, fissuras e trincas, descolamento de revestimento e sujeidade.

Figura 505 - Fachada lateral noroeste com anomalias em 2006.

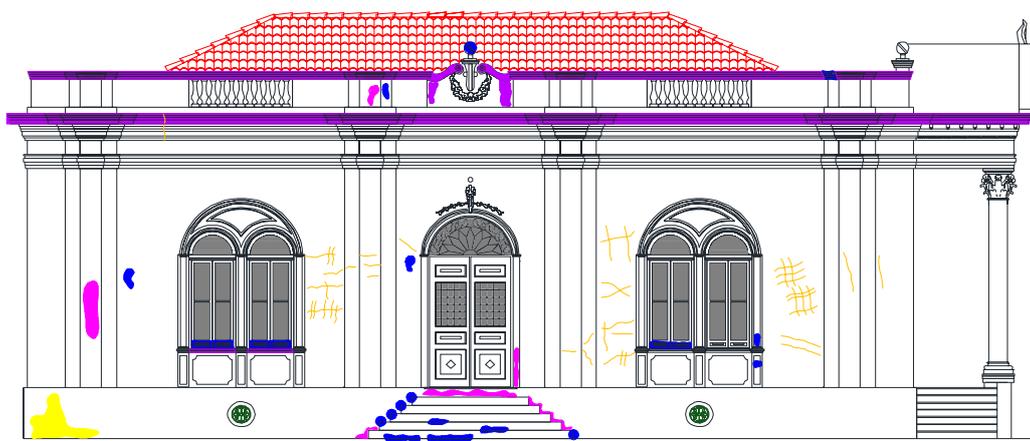
Figura 506 - Fachada lateral noroeste com anomalias em 2010.

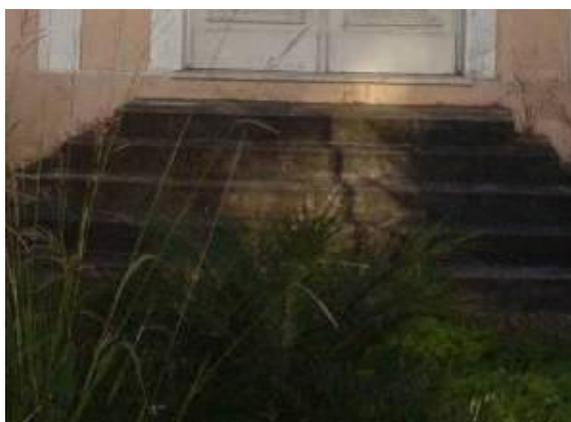
A manifestação patológica de manchas de umidade é encontrada nos dois momentos de estudo na escada lateral de acesso, ilustrada nas figuras 507 e 508. O dano aparece no encontro dos degraus de mármore com a parede de alvenaria (Figuras 507 e 508). Segundo o diário de obra, a escada lateral recebeu revestimento em mármore, o que antes não possuía. As manchas de umidade atuais são decorrentes da possível aplicação da pintura com as argamassas não perfeitamente curadas ou de infiltração de umidade entre o revestimento em mármore e a parede.

Figura 507 - Escada lateral em 2006.
Fonte: acervo arq. Fernando Sosa, 2006.

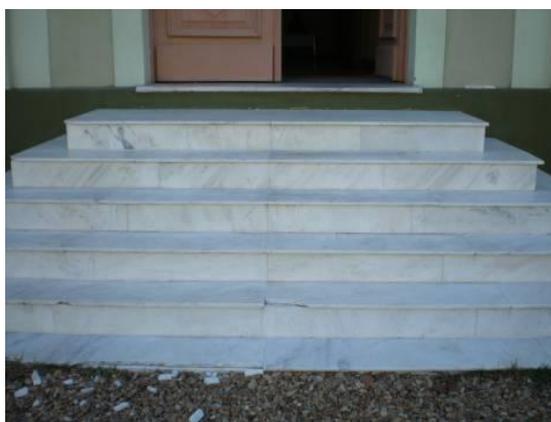
Figura 508 - Escada lateral em 2010.
Fonte: autora, 2010.

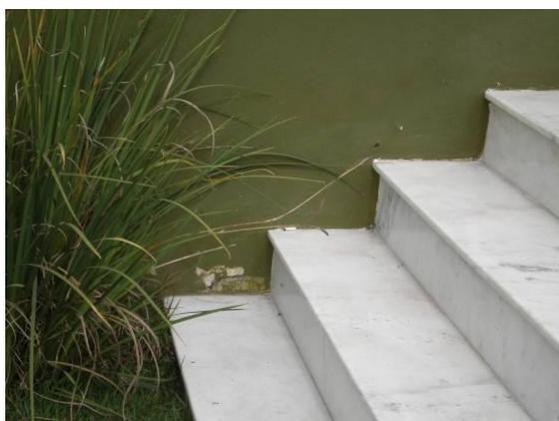
A figura 509 ilustra em detalhe as manchas de umidade com empolamentos e descolamentos de revestimentos à esquerda da escada lateral. A figura 510 ilustra as manchas de umidade e empolamentos no entorno dos degraus de mármore à direita da escada lateral.

Figura 509 - Empolamentos com descolamentos de revestimentos à esquerda da escada.
Fonte: autora, 2010.

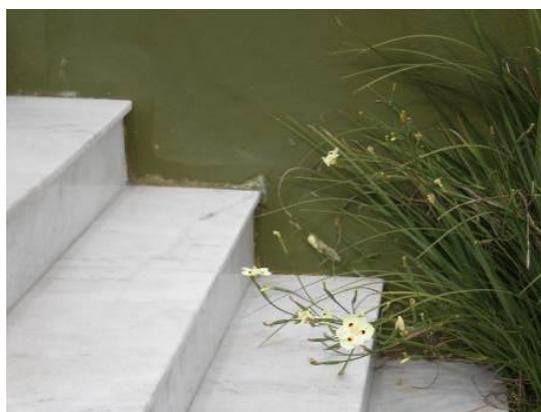
Figura 510 - Umidade e empolamentos à direita da escada lateral.
Fonte: autora, 2010.

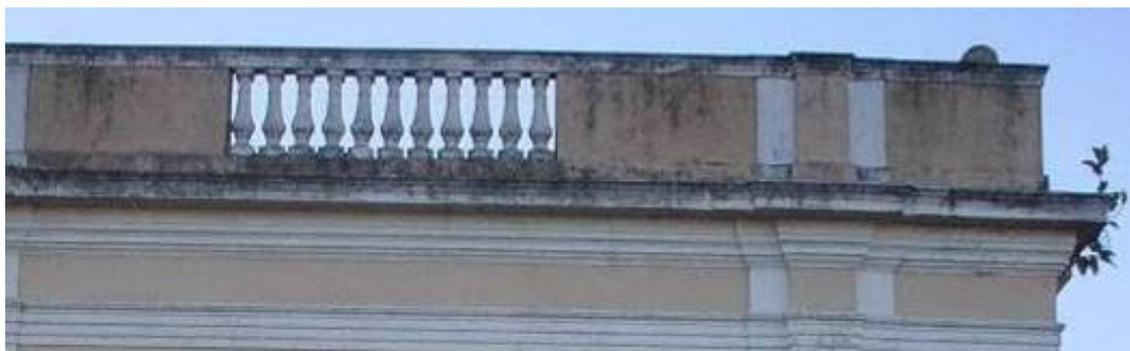
A platibanda apresentava em 2006 danos do tipo fungo, sujidade e vegetação em vários dos seus elementos, conforme ilustra a figura 511, e em 2010 apresenta sujidade na cimalha e descolamento de revestimento nos frisos, conforme ilustram as figuras 512 e 513. As características desses elementos arquitetônicos da fachada propiciam o desenvolvimento deste tipo de dano, que é caracterizado por acúmulo de umidade, pó e sujeira.

Figura 511 – Fungos, sujidade e vegetação na platibanda em 2006.
Fonte: acervo arq. Fernando Sosa, 2006.

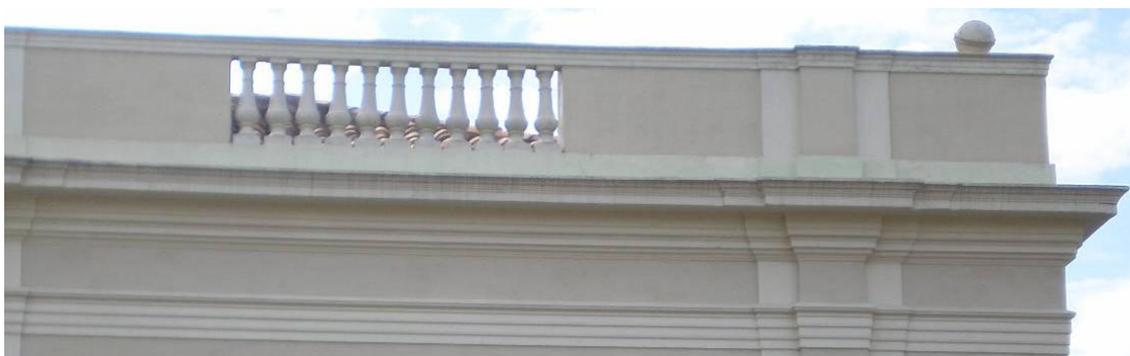
Figura 512 - Sujidade e descolamento de revestimento na platibanda em 2010.
Fonte: autora, 2010.

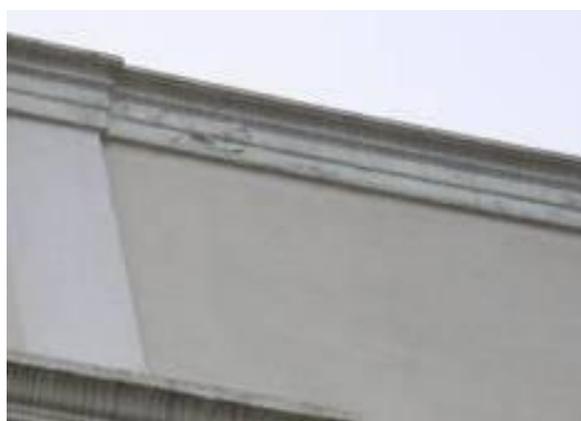
Figura 513 - Descolamento do revestimento nos frisos da platibanda em 2010.
Fonte: autora, 2010.

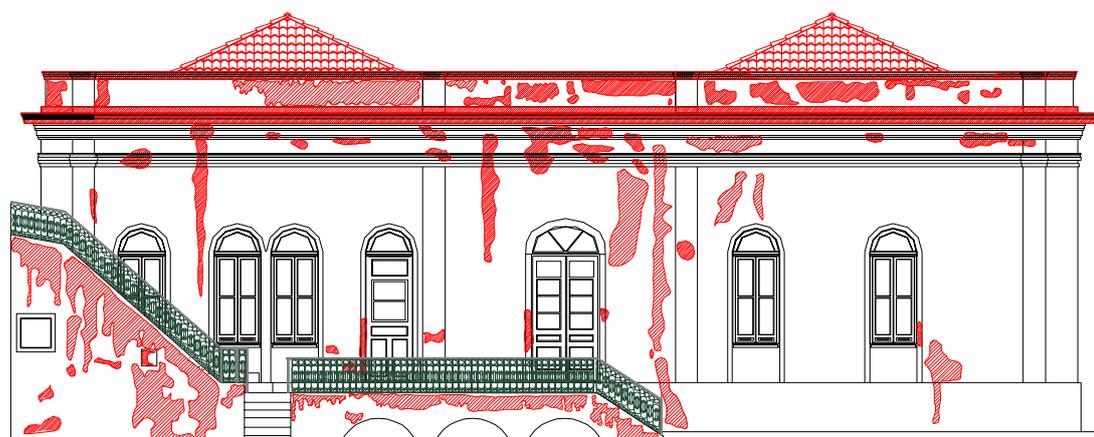
A fachada fundos nordeste apresentava em 2006 danos na platibanda e cimalha, manchas de umidade verticais nas paredes, que conforme a planta de cobertura, correspondem a descida da tubulação pluvial, além de fungos na base da escadaria, conforme ilustra a figura 514. Esses danos correspondiam a aproximadamente 17,80% da sua superfície, englobando vários tipos de manifestações. Atualmente, em 2010, a fachada fundos apresenta aproximadamente 10,29% da superfície danificada, demonstrando que não houve uma redução significativa, pois a região compreendida pelas fissuras mapeadas está contabilizada como área danificada. As anomalias estão classificadas em manchas de umidade, sujidade, empolamento, descolamento de revestimento e fissuras que indicam a intervenção realizada na alvenaria para substituição da tubulação pluvial, conforme ilustra a figura 515.

Figura 514 - Fachada fundos com danos, em 2006.

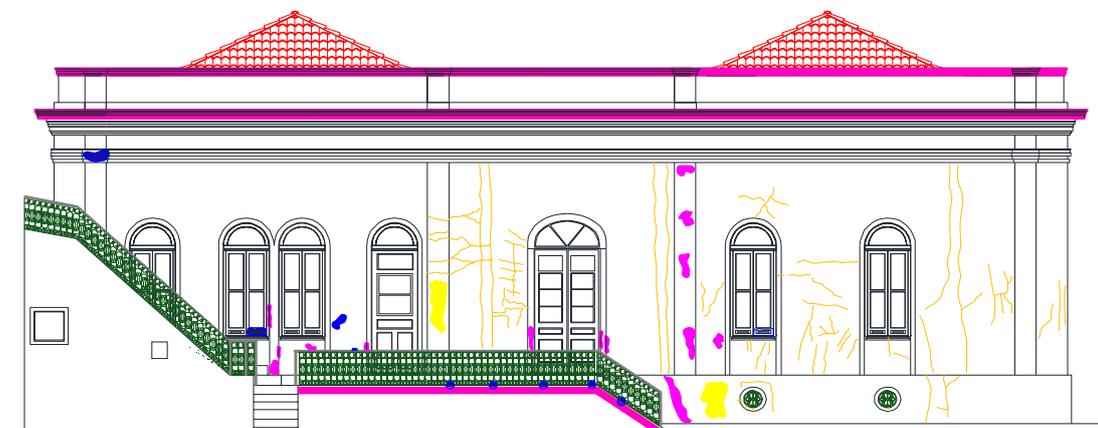
Figura 515 - Fachada fundos com danos, em 2010.

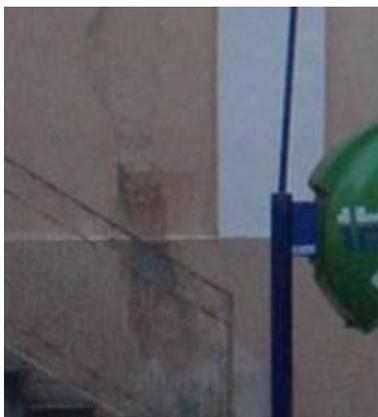
O dano de umidade foi encontrado nos dois momentos de estudo na fachada fundos nas proximidades da escada de acesso a edificação. A anomalia é ilustrada na figura 516, onde a mancha na pintura e o descolamento do revestimento indicam a presença de umidade que se inicia na platibanda do prédio, conforme visualizado na figura 514. Conforme o projeto de revitalização e diário de obra, no local onde se encontra a mancha de umidade em 2006 (Fig. 516) havia um tubo de queda pluvial que foi substituído. Atualmente, nesse local, encontra-se fissura com empolamento na pintura (Fig. 517), seguindo o mesmo aspecto do dano anterior, ou seja, possivelmente o revestimento argamassado que foi feito após a substituição do tubo de queda, tenha apresentado alguma retração por falta de aderência com o anterior.

Figura 516 - Mancha de umidade na fachada fundos em 2006.
Fonte: acervo arq. Fernando Sosa, 2006.

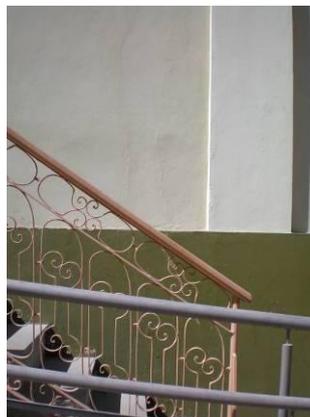
Figura 517 - Empolamento da pintura na fachada fundos em 2010.
Fonte: autora, 2010.

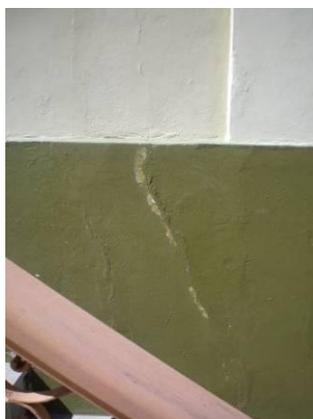
O detalhe do empolamento da pintura em 2010 é ilustrado na figura 518.

Figura 518 - Fissura com empolamento em 2010.
Fonte: autora, 2010.

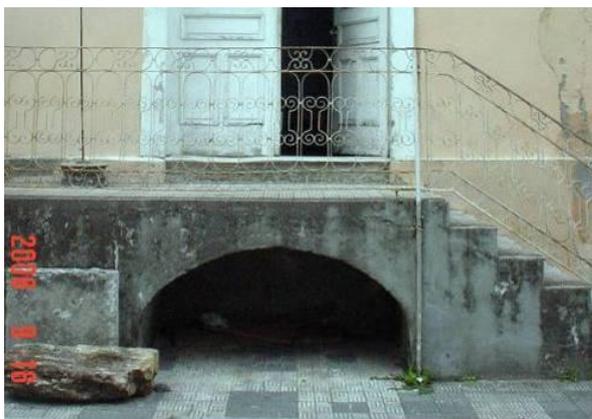
Outro dano referente à presença de umidade ocorre no gradil da escada de acesso ao prédio. A base de alvenaria do gradil em 2006 apresentava fungos decorrentes de umidade constante (Fig. 519). Atualmente não é possível visualizar perfeitamente esta lateral devido à rampa metálica inserida na frente da fachada, porém é possível visualizar a presença de ferrugem no elemento de fixação do gradil (Fig. 520). Esta oxidação é decorrente de umidade constante no local e é melhor ilustrada na figura 521.

Figura 519 - Base do gradil em 2006.
Fonte: acervo arq. Fernando Sosa, 2006.

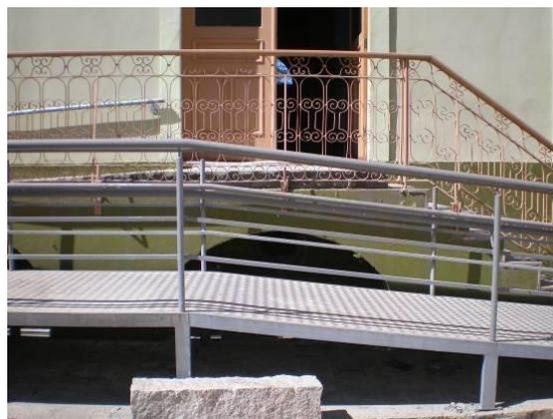
Figura 520 - Base do gradil em 2010.
Fonte: autora, 2010.

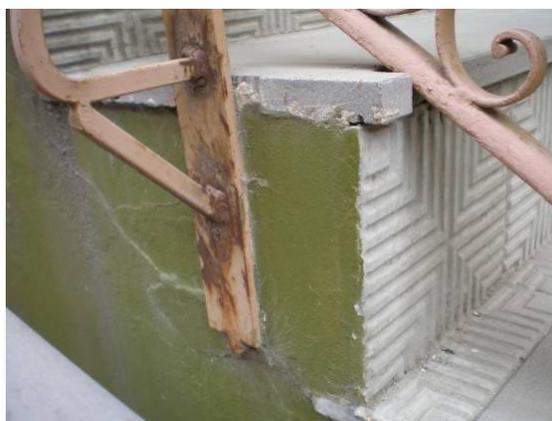
Figura 521 - Umidade e ferrugem no suporte do gradil.
Fonte: autora, 2010.

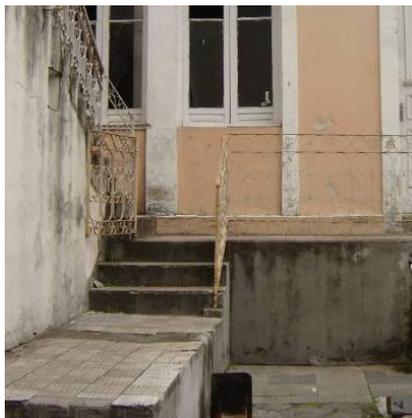
Outra anomalia presente na fachada de fundos nos dois momentos de estudo é o empolamento com descolamento de revestimento que ocorre na alvenaria localizada entre a janela e a porta de acesso à sala 03. As figuras 522 e 523 ilustram o dano recorrente em 2010, e em detalhe é melhor visualizado na figura 524.

Figura 522 - Empolamento com descolamento em 2006.
Fonte: acervo arq. Fernando Sosa, 2006.

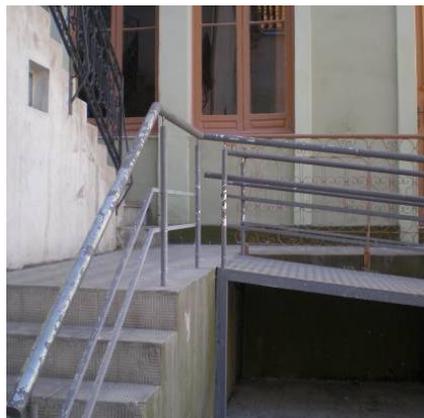
Figura 523 - Empolamento com descolamento em 2010.
Fonte: autora, 2010.

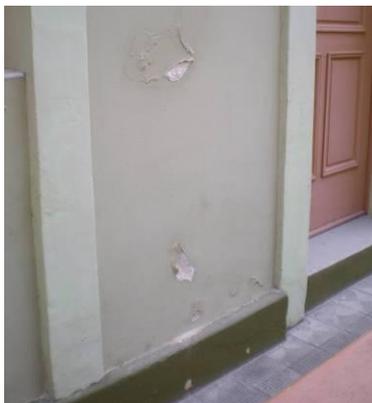
Figura 524 - Empolamento com descolamento em detalhe.
Fonte: autora, 2010.

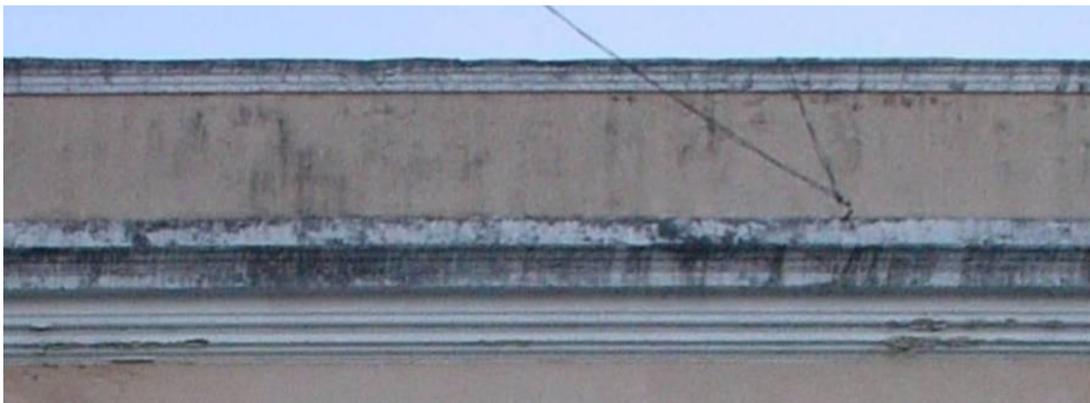
A platibanda que compõe a fachada fundos da edificação foi outro elemento construtivo que apresentou danos nos dois momentos de estudo. Conforme ilustra a figura 525, a platibanda apresentava na cimalha manchas de umidade com presença de fungo em 2006 e, em 2010, a mesma apresenta fungos e sujeira (Fig. 526), visto que o formato desses elementos arquitetônicos contribui para o desenvolvimento dessas manifestações patológicas.

Figura 525 - Fungos na cimalha em 2006.
Fonte: acervo arq. Fernando Sosa, 2006.

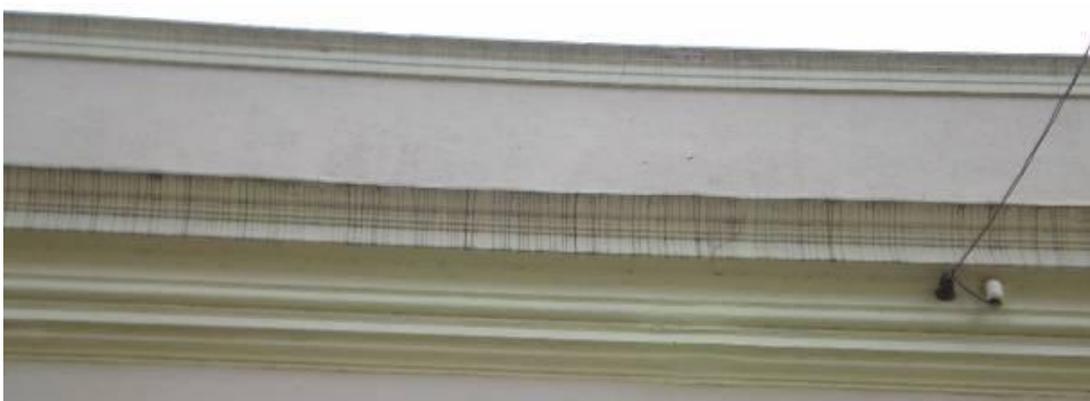
Figura 526 - Fungos e sujidade na cimalha em 2010.
Fonte: autora, 2010.

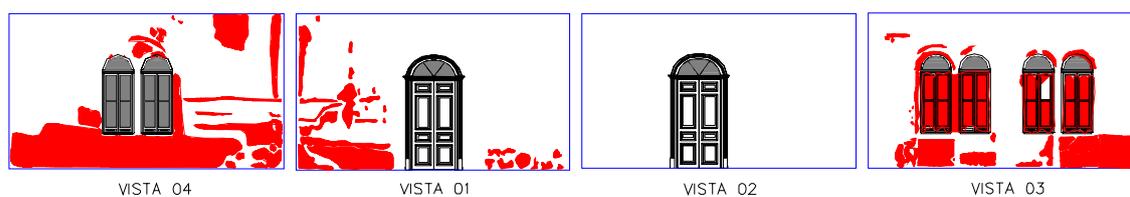
O primeiro ambiente interno analisado referente à presença de danos antes e depois da revitalização da edificação foi a sala 01. Analisando comparativamente as anomalias constantes nos planos verticais deste ambiente, pode-se afirmar que em 2006 apresentava aproximadamente 40,24% da sua superfície danificada, englobando vários tipos de manifestações (Fig. 527). Em 2010 esse ambiente apresenta danos em aproximadamente 5,48% dessa mesma superfície, demonstrando que houve uma redução significativa, embora a sala 01 apresente danos expressivos conforme mostra a figura 528. As anomalias são classificadas em 2010 como manchas de umidade, eflorescência, empolamento, descolamento de revestimento, fissuras e fungos (Fig. 528).

Figura 527 - Sala 01 com danos existentes em 2006.

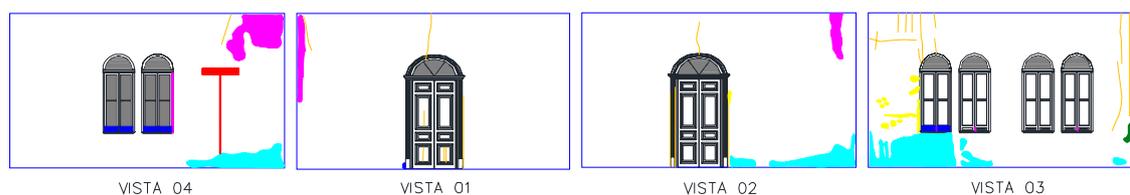
Figura 528 - Sala 01 com danos atuais.

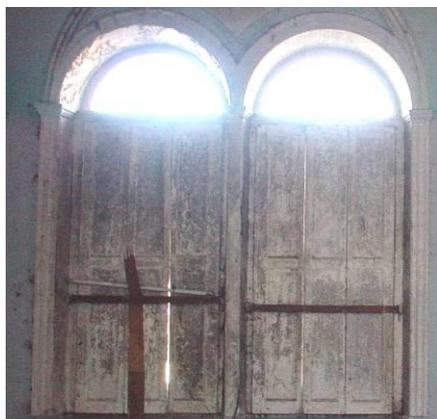
A umidade com fungos esteve presente nas madeiras das janelas em 2006, conforme ilustra a figura 529. Conforme informações contidas no diário de obra, as esquadrias foram restauradas e pintadas, portanto, foram preservadas na revitalização. Não consta no diário de obra o processo de restauração das

Figura 529 - Fungos nas esquadrias da vista 03 sala 01 em 2006.
Fonte: acervo arq. Fernando Sosa, 2006.

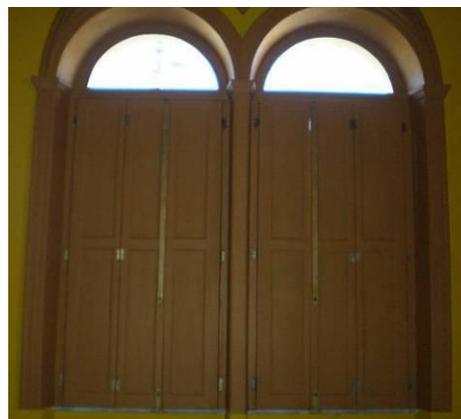
As figuras a seguir ilustram os danos de umidade presentes antes e depois da intervenção na sala 01. Este ambiente apresenta danos nas esquadrias (Figuras 529 e 530) e os seus detalhes são ilustrados nas figuras 531 e 532.

Figura 530 - Umidade nas esquadrias da vista 03 sala 01 em 2010.
Fonte: autora, 2010.

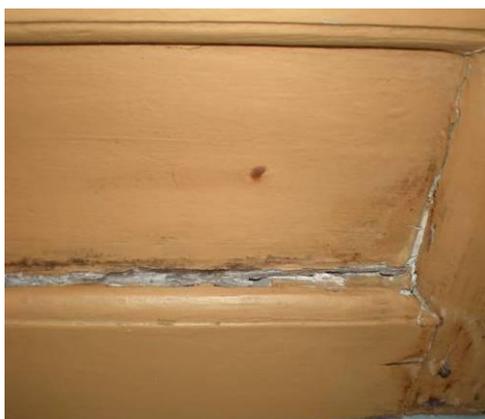
esquadrias. A umidade constante ocasionou a separação de componentes da janela conforme mostra a figura 531 e a figura 532 ilustra a presença de ferrugem.

Figura 531 - Separação dos componentes da esquadria em 2010.
Fonte: autora, 2010.

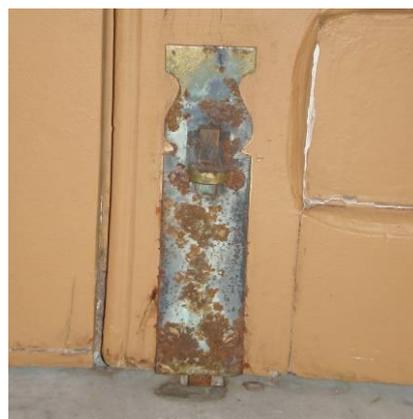
Figura 532 - Detalhe da ferrugem na ferragem.
Fonte: autora, 2010.

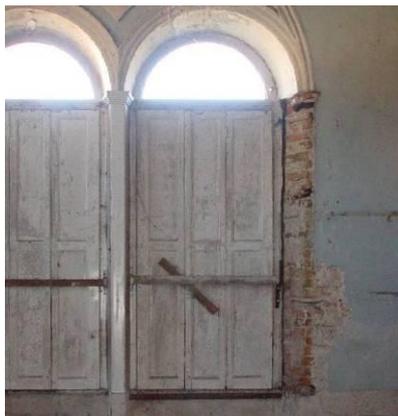
Outro problema de umidade presente na sala 01 é também referente às janelas da vista 04 que também foram preservadas conforme diário de obra, e ilustradas nas figuras 533 e 534.

Figura 533 - Fungo na esquadria da vista 04 da sala 01 em 2006.

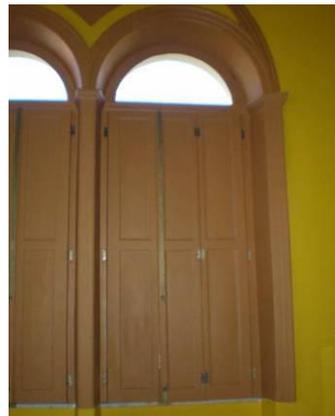
Figura 534 - Umidade na esquadria da vista 04 da sala 01 em 2010.

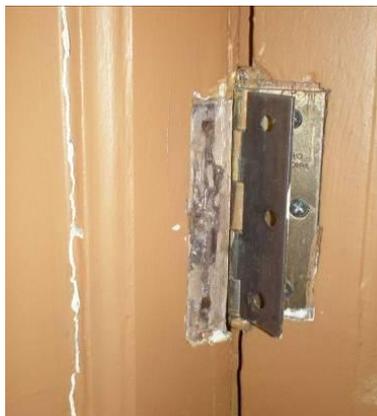
Embora aparentemente não seja um dano perceptível na escala das imagens apresentadas, a figura 535 mostra em detalhe o dano de umidade ocorrido na madeira do postigo que está em estado de deterioração. A mesma não suporta o parafuso da dobradiça, deixando-a solta, o que leva a crer que, na revitalização, a madeira do postigo apresentava problemas que não foram sanados.

Figura 535 - Umidade na madeira do postigo.

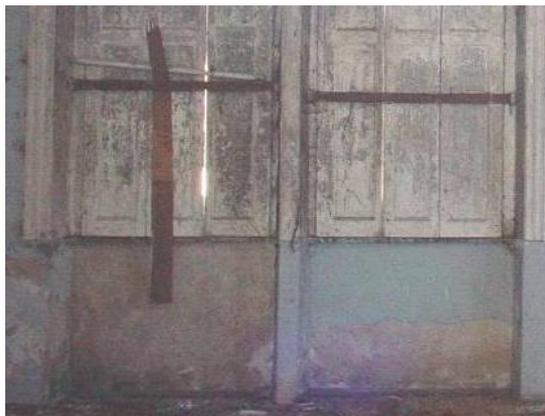
A vista 01 da sala 01 também apresentou danos nos dois momentos de estudo. A figura 536 mostra a alvenaria localizada abaixo das janelas com danos no reboco como eflorescência e descolamentos de revestimentos argamassado e pictórico que conforme informação contida no diário de obras foi substituído por novo. A figura 537 mostra a mesma face em 2010, apresentando grande concentração de danos em cadeia como umidade com eflorescência, empolamento e descolamento de revestimento.

Figura 536 – Eflorescência e descolamentos de revestimentos na vista 03 sala 01 em 2006.
Fonte: acervo arq. Fernando Sosa, 2006.

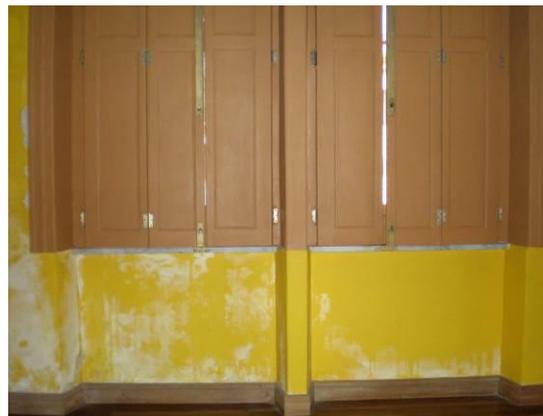
Figura 537 – Eflorescência com empolamento e descolamento de revestimento na vista 03 sala 01 em 2010.
Fonte: autora, 2010.

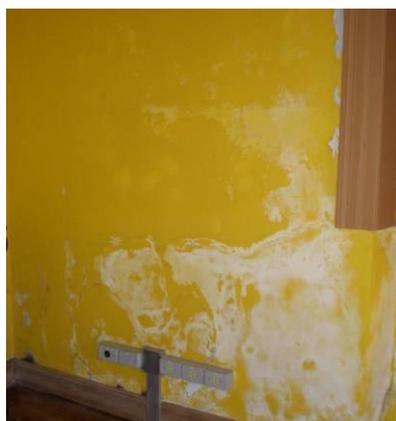
O detalhe da extensão da ação dos danos é ilustrado na figura 538.

Figura 538 - Extensão do dano em 2010.
Fonte: autora, 2010.

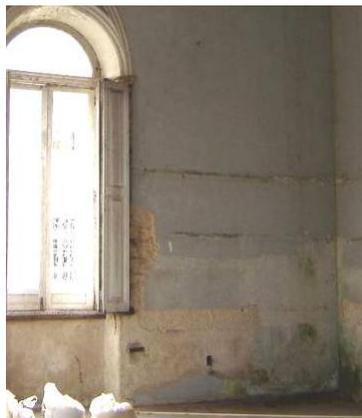
O dano umidade com fungos também se fez presente na sala 01. As figuras a seguir ilustram a presença do referido dano no elemento construtivo nos dois momentos de estudo deste trabalho. As figuras 539 e 540 mostram o canto onde se encontram os planos correspondentes às vistas 04 e 01, com presença de bolor em 2006 e em 2010, respectivamente.

Figura 539 – Fungos no canto das vistas 04 e 01 em 2006.
Fonte: acervo arq. Fernando Sosa, 2006.

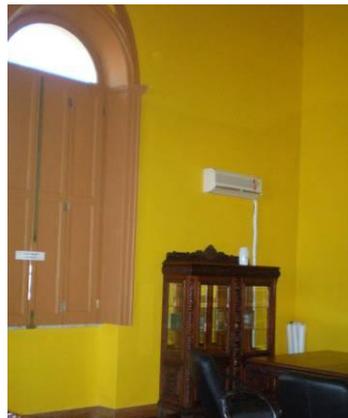
Figura 540 – Fungos no canto das vistas 04 e 01 em 2010.
Fonte: autora, 2010.

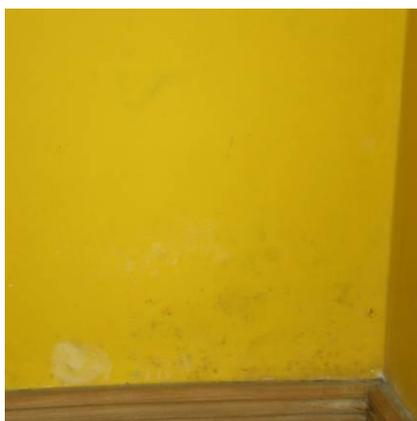
O mobiliário atual não permite a visualização do dano, portanto, a figura 541 ilustra-o em detalhe. Além dos fungos, a vista 04 da sala 01 sofre interferência de elementos não pertencentes à construção original, como o condicionador de ar e sua tubulação aparente, conforme ilustra a figura 542.

Figura 541 – Fungos nas vistas 04 e 01 em detalhe.
Fonte: autora, 2010.

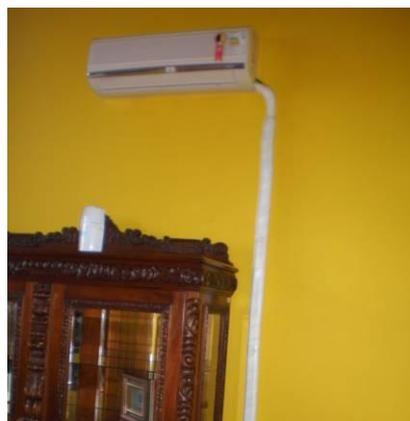
Figura 542 – Elemento não pertencente à construção original em 2010.
Fonte: autora, 2010.

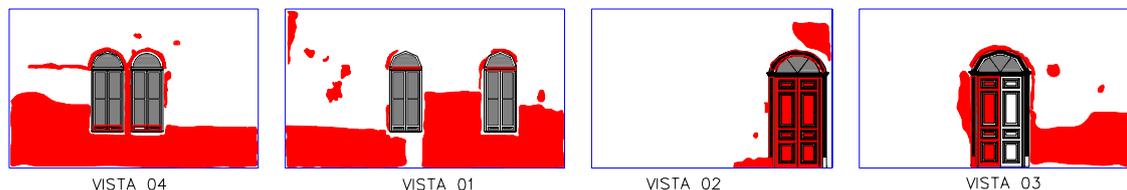
O segundo ambiente interno analisado, referente à presença de danos antes e depois do processo de revitalização da edificação foi a sala 02. Esta apresentava, em 2006, grande quantidade de área danificada, que representava aproximadamente 23,52% de sua superfície, englobando vários tipos de manifestações (Fig. 543). Atualmente, em 2010, esse ambiente apresenta danos, como manchas de umidade, eflorescência, empolamento e fissuras nas esquadrias que correspondem a aproximadamente 2,10% da área dos planos

Figura 543 - Sala 02 com danos existentes em 2006.

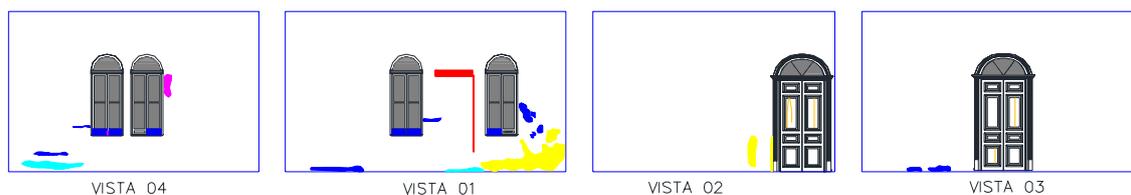
verticais, demonstrando que houve uma redução significativa das anomalias, conforme ilustra a figura 544.

Figura 544 - Sala 02 com danos atuais.

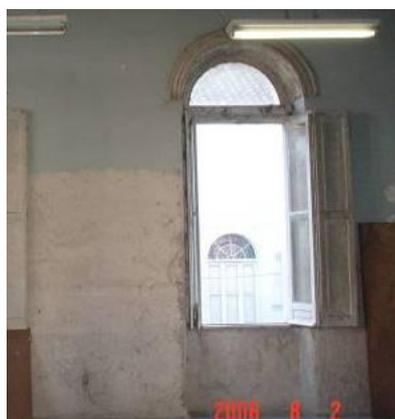
As ilustrações a seguir mostram os danos presentes no ambiente seguindo a mesma metodologia aplicada anteriormente. A sala 02 apresenta manifestação patológica na vista 01 da sala 02. Através da figura 545 podem-se observar fungos nas esquadrias e descolamento de revestimento, com reboco sem a camada pictórica e com presença de manchas brancas, nas paredes, em 2006. Atualmente, em 2010, essa mesma vista apresenta danos em cadeia como umidade com eflorescência, empolamento e descolamento de revestimento, além de interferência de elementos não originais da construção como, por exemplo, o condicionador de ar (Fig. 546).

Figura 545 - Fungo nas esquadrias e descolamento da camada pictórica em 2006.
Fonte: acervo arq. Fernando Sosa, 2006

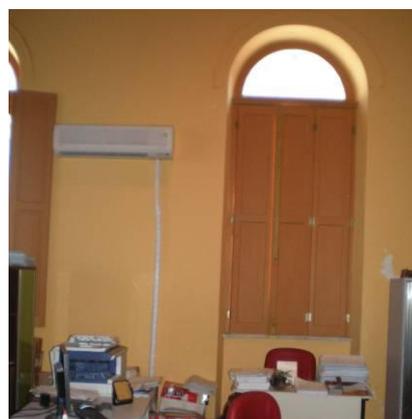
Figura 546 - Danos em cadeia como umidade, eflorescência, empolamento e descolamento em 2010.
Fonte: autora, 2010.

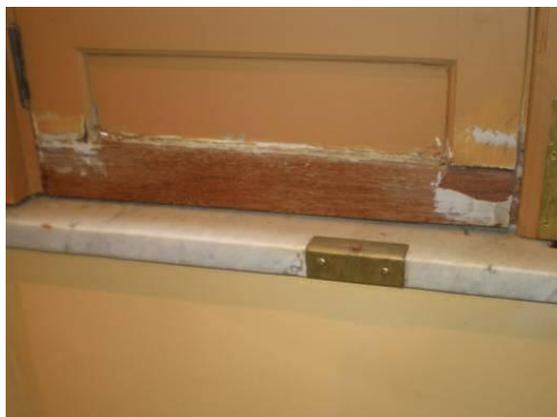
A figura 547 mostra a esquadria de madeira com umidade constante, que acarretou desmembramento de seus componentes, o qual foi substituído de acordo com os usuários da edificação, após a entrega da obra de revitalização.

Figura 547 - Recomposição de parte da esquadria substituída em 2010.
Fonte: autora, 2010.

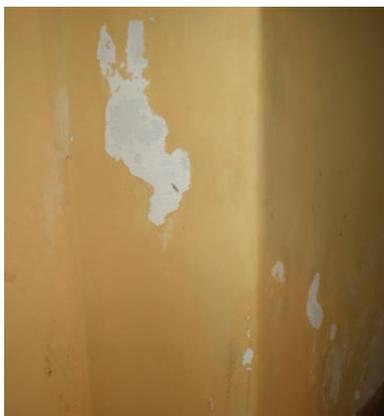
Os danos tipo eflorescência com empolamento e descolamento de revestimento que ocorrem em cadeia, localizados no peitoril da janela e seu entorno imediato, assim como a sua extensão até a parede adjacente são ilustrados na figura 548.

Figura 548 - Extensão dos danos de empolamento com descolamento em 2010.
Fonte: autora, 2010.

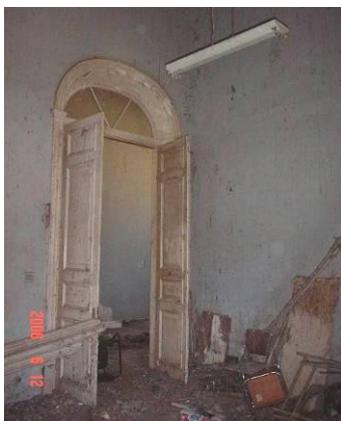
A sala 02 ainda apresenta na sua vista 02 o dano tipo empolamento, localizado na porta de acesso ao ambiente. Conforme a figura 549, o plano vertical apresentava aparentemente pequenas manchas escuras em torno do marco da porta, que indicam a presença de fungo e, em 2010, a figura 550 mostra

Figura 549 - Fungo no entorno do marco da porta em 2006.
Fonte: acervo arq. Fernando Sosa, 2006.

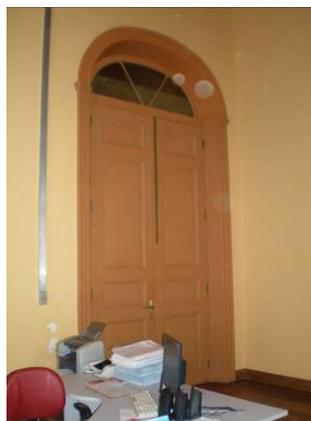
esse entorno imediato do marco da porta com presença de dano tipo empolamento com descolamento de revestimento.

Figura 550 - Empolamento com descolamento no entorno do marco da porta em 2010.
Fonte: autora, 2010.

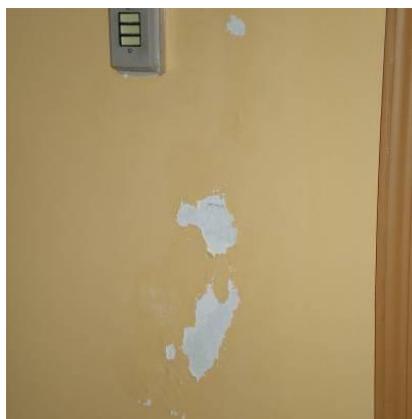
O empolamento com descolamento do revestimento é ilustrado em detalhe pela figura 551.

Figura 551 - Empolamento com descolamento em detalhe.
Fonte: autora, 2010.

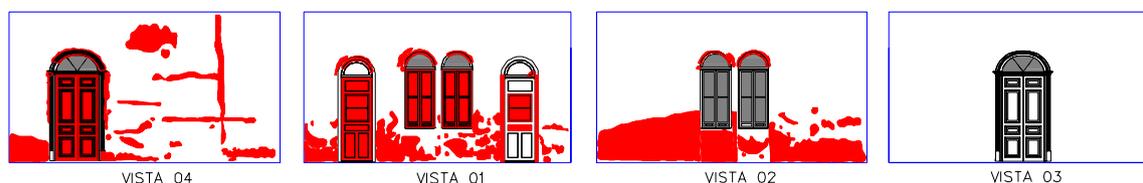
A sala 03 foi o terceiro ambiente analisado comparativamente quanto à existência de danos antes e depois da revitalização. Conforme a figura 552, em 2006 o ambiente apresentava área danificada correspondente a aproximadamente 17,14% da sua superfície, englobando diversas manifestações. Em 2010, apresenta danos equivalentes a aproximadamente 7,97% dessa

Figura 552 - Sala 03 com danos em 2006.

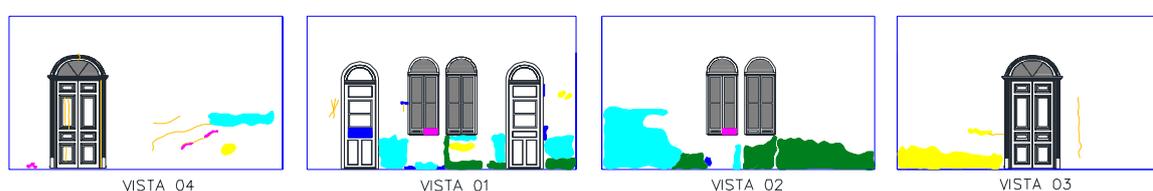
mesma superfície, demonstrando que houve pouca redução, pois a sala 03 apresenta manifestações patológicas expressivas, classificadas como manchas de umidade, eflorescência, empolamento, fungos e fissuras, ilustradas na figura 553.

Figura 553 - Sala 03 com danos atuais.

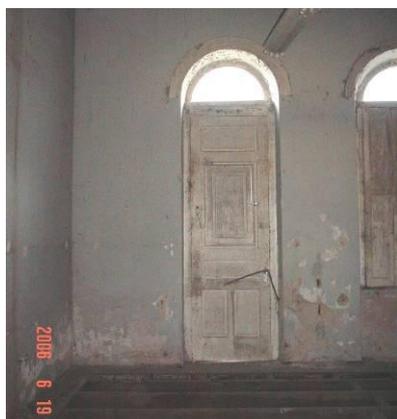
As figuras a seguir ilustram os danos presentes na sala 03, antes e depois da revitalização da edificação. A figura 554 mostra parte da vista 01 da sala 03 cujo reboco em torno das esquadrias apresenta-se danificado, sem a camada pictórica e com manchas brancas que podem indicar a presença de dano tipo eflorescência, em 2006. O mesmo plano atualmente, em 2010, é ilustrado pela figura 555, que mostra a alvenaria com concentração danos como eflorescência, empolamentos e fungos atuando em cadeia.

Figura 554 - Reboco danificado e com manchas brancas em 2006.
Fonte: acervo arq. Fernando Sosa, 2006

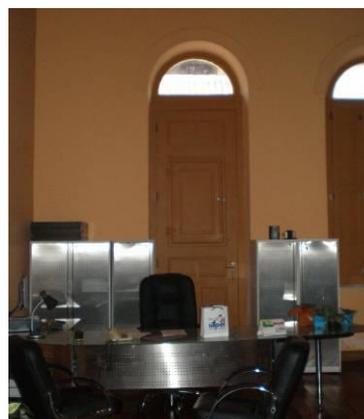
Figura 555 - Eflorescência, empolamento e fungos em cadeia.
Fonte: autora, 2010

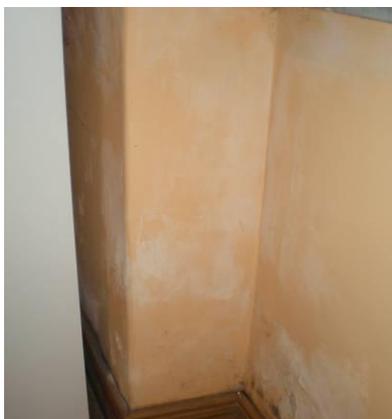
O detalhe da eflorescência com empolamento localizada atrás do mobiliário e no peitoril da janela é mostrado na figura 556.

Figura 556 - Eflorescência com fungos no peitoril da janela em 2010.
Fonte: autora, 2010

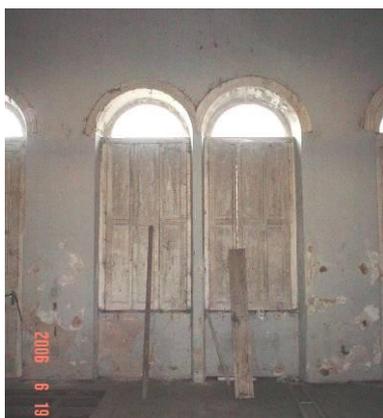
Outro plano da vista 01 da sala 03 em que foi possível verificar a reincidência dos danos é ilustrado nas figuras 557 e 558, onde a primeira mostra as esquadrias com presença de fungos e o reboco dos peitoris e seu entorno imediato, com descolamento de revestimento e manchas brancas, levando a crer na existência do dano tipo eflorescência em 2006. A segunda mostra o reboco com danos de umidade com eflorescência que desencadearam o empolamento com descolamento do revestimento e fungos.

Figura 557 - Reboco danificado com manchas brancas no peitoril e entorno das janelas em 2006.
Fonte: acervo arq. Fernando Sosa, 2006.

Analisando a situação da vista 01, da sala 03, nos dois momentos de estudo, observa-se que as manchas brancas presentes em 2006 podiam ser eflorescência e que, em 2010, a presença do mesmo dano no plano leva a crer que o sal contido anteriormente pode ter permanecido e desencadeado a manifestação patológica atual, mediante a presença de umidade que, sendo constante, contribui para o desenvolvimento dos danos em cadeia mencionados. Segundo o diário de obras, os rebocos danificados foram substituídos, portanto, o sal pode ser nos tijolos que permaneceram ou da nova argamassa de reboco.

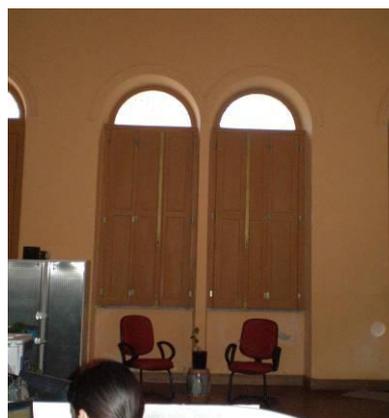
Figura 558 - Danos no peitoril e entorno das janelas em 2010.
Fonte: autora, 2010.

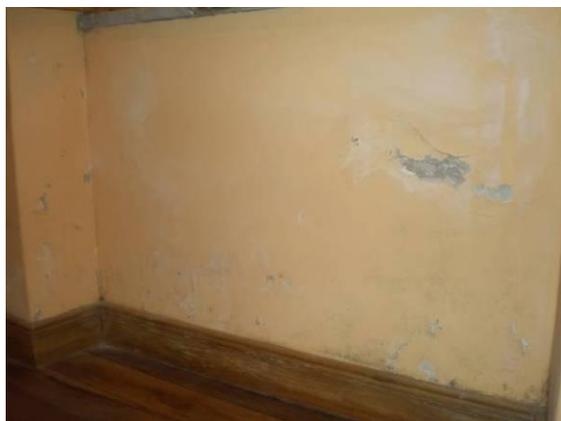
O detalhe do dano em cadeia, localizado no peitoril da janela é ilustrado na figura 559, que mostra a eflorescência através das manchas brancas, o

empolamento e conseqüente descolamento da camada pictórica e, ainda, a presença de fungo nas proximidades do rodapé.

Figura 559 - Danos em cadeia em detalhe em 2010.
Fonte: autora, 2010.
