UNIVERSIDADE FEDERAL DE PELOTAS
Programa de Pós-Graduação em Arquitetura e Urbanismo

REINCIDÊNCIA DE DANOS EM PRÉDIO HISTÓRICO
PRESERVADO

Pelotas, 2011

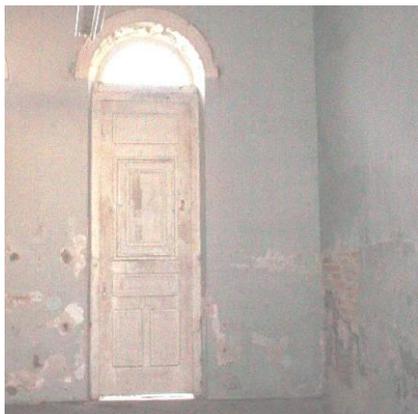
O encontro dos planos verticais compostos pelas vistas 01 e 02 apresenta nos dois momentos de estudo, uma área de reboco danificado, com descolamento do revestimento e manchas brancas que indicam eflorescência em 2006 (Fig. 560) e em 2010, essa mesma área apresenta concentração de eflorescência, conforme ilustra a figura 561.

Figura 560 - Paredes com descolamento de revestimento argamassado e pictórico em 2006.

Analisando as figuras 560 e 561, percebe-se que em 2006 não existia dano na altura da alvenaria, onde hoje se encontra a eflorescência localizada no alto da parede da vista 02 (Fig. 561). Localizada atrás de mobiliário, (aproximadamente 1,80m do piso pronto), leva a crer que o referido dano não é reincidente.

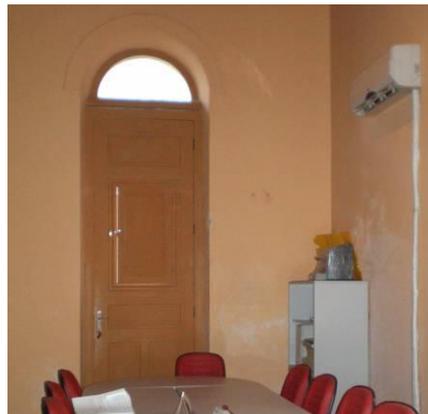
Figura 561 - Paredes com concentração de eflorescência em 2010.

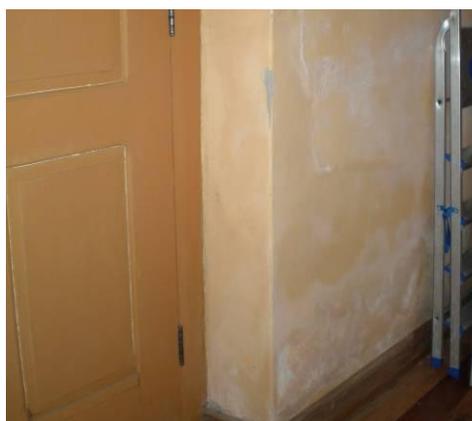
Em virtude de o mobiliário presente no ambiente, impedir a visualização do referido dano, a figura 562 ilustra o detalhe da concentração da umidade com eflorescência e empolamento localizada próximo à porta localizada na vista 01.

Figura 562 - Eflorescência próxima a porta da vista 01.

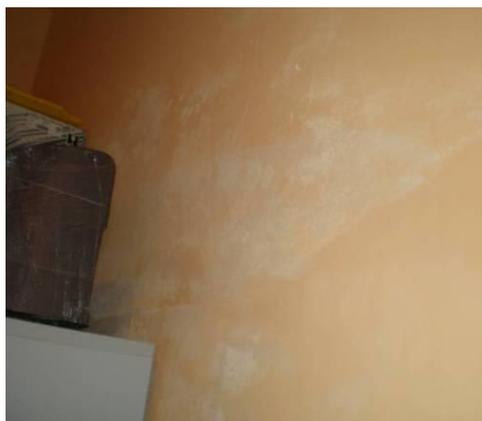
Analisando as duas faces da alvenaria em questão, que são a vista 02 da sala 03 e fachada lateral sudeste, percebe-se que a primeira apresenta a já mencionada eflorescência (Fig. 563) e a outra apresenta, na mesma altura,

Figura 563 - Eflorescência localizada no alto da parede em 2010.
Fonte: autora, 2010.

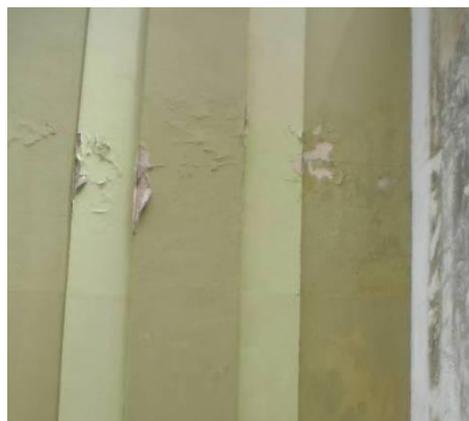
umidade por água de infiltração com empolamento e descolamento de revestimento (Fig. 564), levando a crer que o dano ocorrido no exterior contribuiu para manifestação patológica interna.

Figura 564 - Infiltração na fachada lateral sudeste em 2010.
Fonte: autora, 2010.

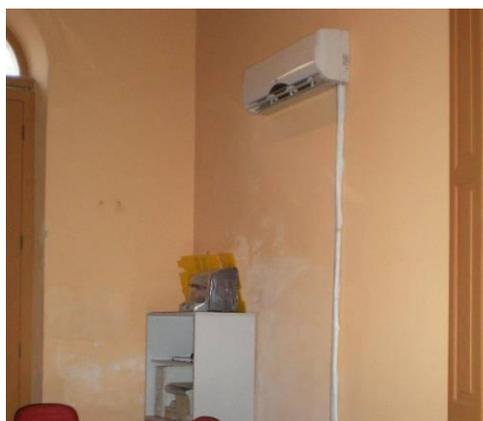
Ainda nessa mesma localidade, a interferência de elementos não pertencentes à construção original ocorre com a implantação do condicionador de ar, conforme ilustra a figura 565.

Figura 565 - Elemento não pertencente à construção original na sala 03 em 2010.
Fonte: autora, 2010

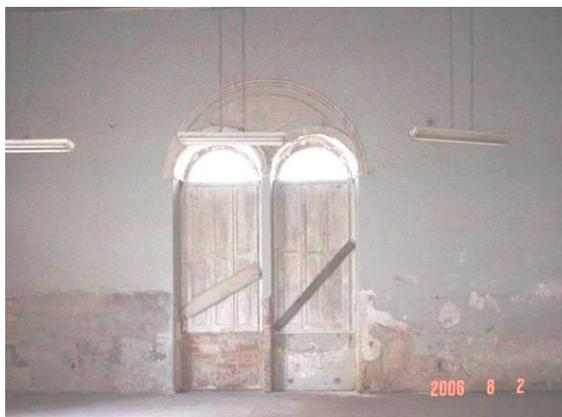
A vista 02 da sala 03 no restante da sua extensão, também foi contemplada com a presença da eflorescência nos dois momentos de estudo. A figura 566 mostra o plano vertical em 2006 com reboco danificado em toda a extensão da parede até a altura do meio das janelas, com manchas brancas que

Figura 566 - Descolamento de revestimentos na vista 02 da sala 03 em 2006.
Fonte: acervo arq. Fernando Sosa, 2006.

figura 566 mostrar o reboco, embora em grande escala, com pontos claros e escuros que podem indicar a possibilidade de presença de eflorescência e de fungos, respectivamente, na edificação em 2006.

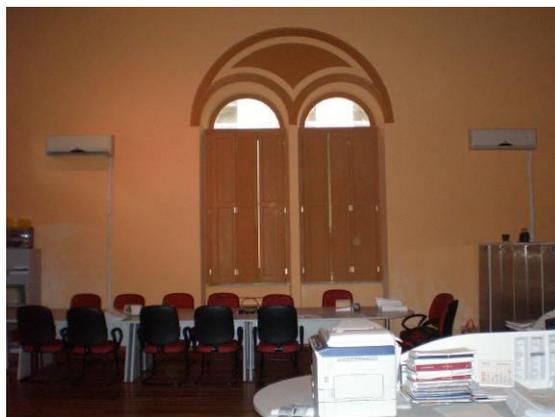
podem indicar a presença de eflorescência. O mesmo plano em 2010 é ilustrado pela figura 567, que mostra a presença da umidade com eflorescência e presença de fungos nos peitoris das janelas e paredes adjacentes.

Figura 567 - Eflorescência e fungos na vista 02 da sala 03 em 2010.
Fonte: autora, 2010.

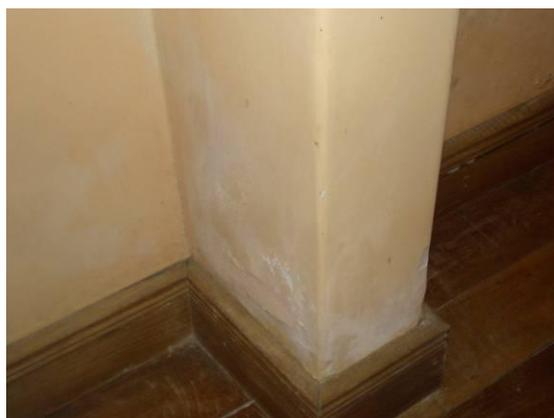
O mobiliário atual impede a visualização dos danos na vista 02 da sala 03, portanto, a figura 568 mostra a eflorescência com empolamento na coluna entre as janelas que não possuía revestimento em 2006 e que em 2010 encontra-se com reboco novo, porém, com eflorescência e início de empolamento junto ao rodapé. O fungo e o descolamento de revestimento atuam em cadeia no peitoril da janela e são ilustrados pela figura 569.

Figura 568 - Eflorescência e empolamento na coluna entre as janelas em 2010.
Fonte: autora, 2010.

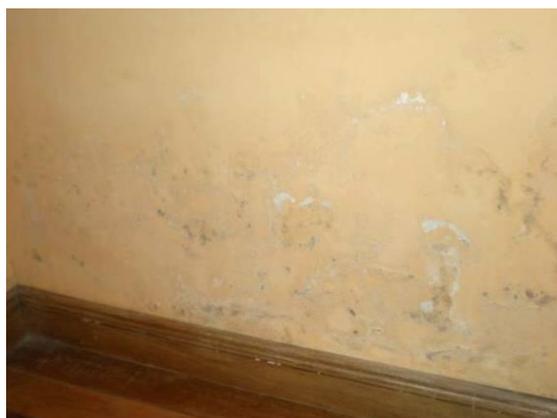
Figura 569 - Danos em cadeia no peitoril da janela da vista 02 da sala 03 em 2010.
Fonte: autora, 2010.

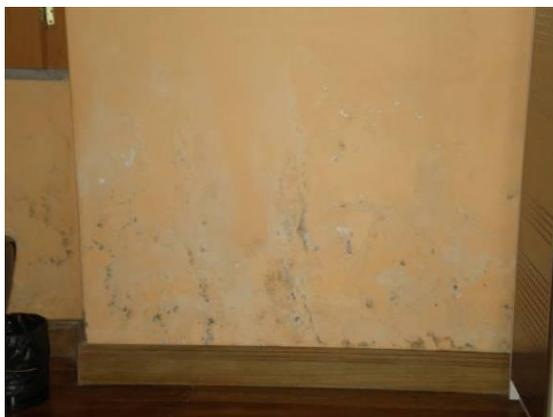
A parede adjacente ao peitoril da janela também se encontra danificada com eflorescência e fungos (Fig. 570), os quais podem ser reincidentes, visto a

Figura 570 - Eflorescência e fungos na parede adjacente ao peitoril em 2010.
Fonte: autora, 2010.

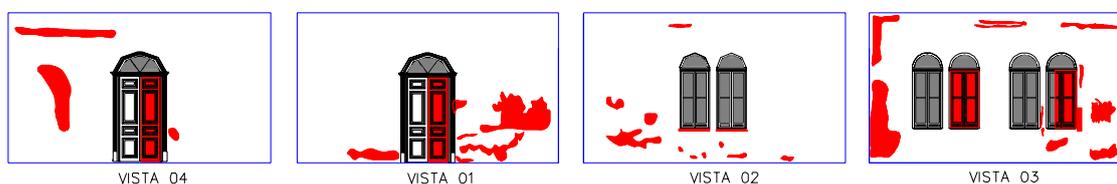
O quarto compartimento interno estudado foi a sala 04, analisada comparativamente nos dois momentos de estudo, apresentava aproximadamente 9,06% da sua superfície danificada em 2006, englobando diversos tipos de manifestações patológicas (Fig. 571). Atualmente, em 2010, apresenta danos correspondentes a aproximadamente 2,78% dessa mesma superfície, classificadas como manchas de umidade, eflorescência, empolamento, descolamento de revestimento, fungos e fissuras (Fig. 572).

Figura 571 - Sala 04 com danos em 2006.

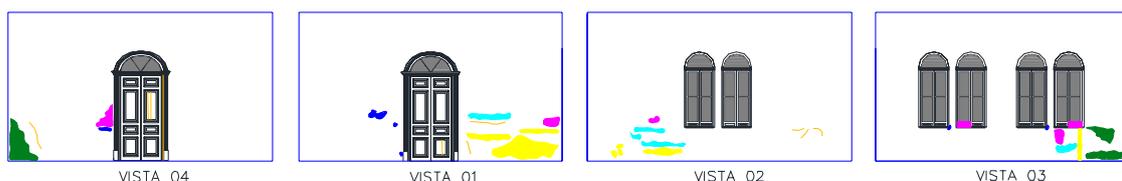
Figura 572 - Sala 04 com danos atuais.

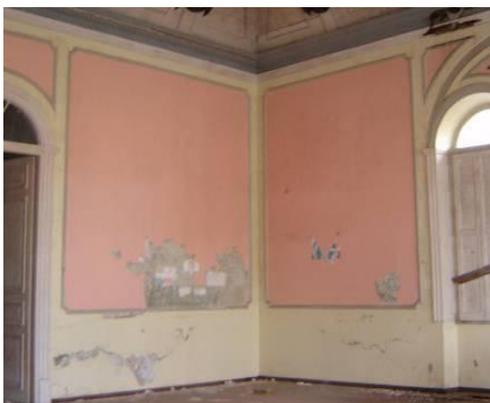
Os danos presentes nos dois momentos de estudo são ilustrados pelas figuras 573 e 574, as quais mostram o encontro das vistas 01 e 02 em 2006 e em 2010, respectivamente. A figura 573 destaca as fissuras, reboco descascado e falta da camada pictórica no elemento decorativo. A figura 574 ilustra, em 2010, dano de eflorescência na pintura decorativa, e na base da parede, nas proximidades das tomadas de energia, além de danos em cadeia como eflorescência com empolamento e descolamento de revestimento em grande intensidade.

Figura 573 - Fissuras, reboco descascado e falta da camada pictórica em 2006.
Fonte: acervo arq. Fernando Sosa, 2006.

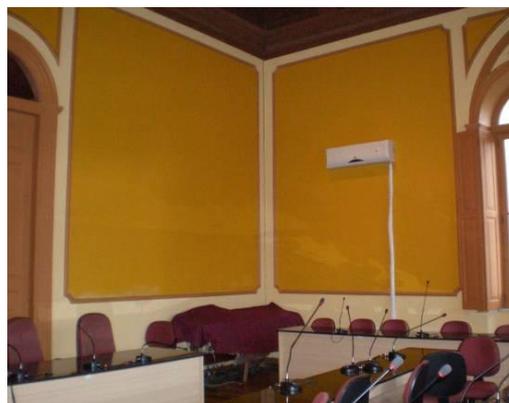
Figura 574 - Eflorescência na pintura decorativa e danos em cadeia em 2010.
Fonte: autora, 2010.

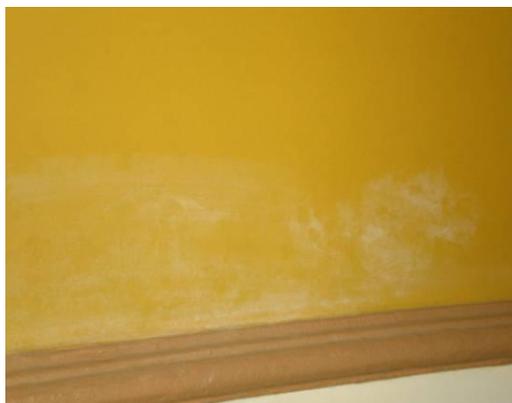
A presença do atual mobiliário impede a visualização dos danos mencionados, portanto, a figura 575 ilustra em detalhe a eflorescência na barra decorativa, cujo descolamento da pintura ocorrida em 2006 indica que o dano atual é, possivelmente, decorrente da mesma causa. A figura 576 ilustra o detalhe dos danos eflorescência com empolamento e posterior descolamento do revestimento, atuando em cadeia e localizados próximo ao rodapé.

Figura 575 - Eflorescência na barra decorativa em 2010.
Fonte: autora, 2010.

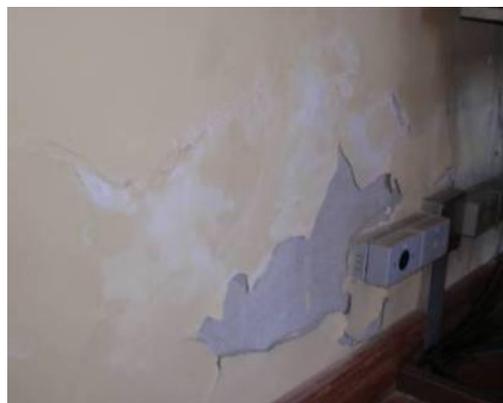
Figura 576 - Danos em cadeia em grande concentração na altura do rodapé em 2010.
Fonte: autora, 2010.

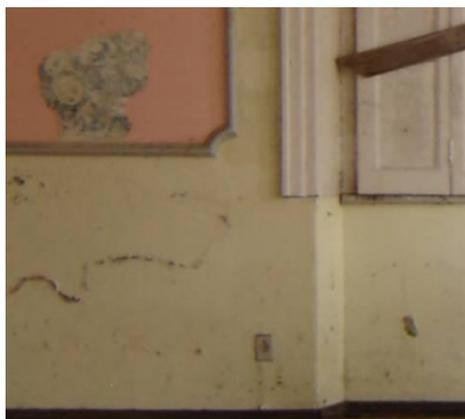
A vista 02 da sala 04 é apresentada em sua parcialidade na figura 577, que mostra o descolamento da pintura decorativa e a parte inferior da alvenaria com fissuras e empolamento em 2006. A figura 578 detalha os mesmos elementos construtivos, atualmente, em 2010, com presença de eflorescência e fissuras com empolamento. Em virtude de o mobiliário atual do ambiente não permitir a visualização da mesma imagem, a figura 578 mostra a parede com algum ângulo de inclinação.

Figura 577 - Descolamento da pintura e fissuras e empolamento na parede em 2006.
Fonte: acervo arq. Fernando Sosa, 2006.

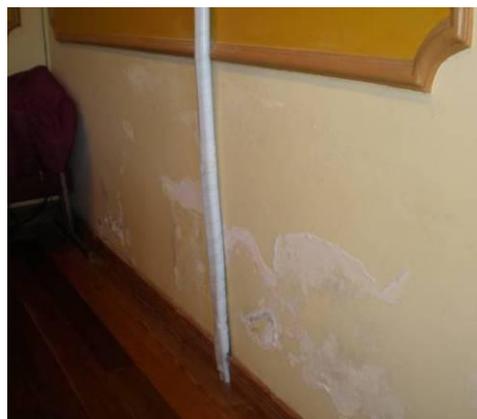
Figura 578 - Eflorescência e fissuras com empolamento na parede em 2010.
Fonte: autora, 2010.

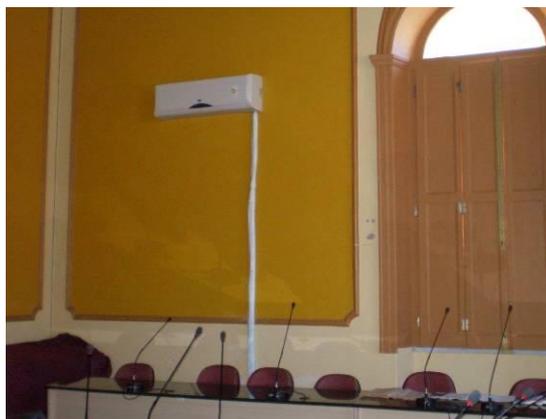
O condicionador de ar, também é considerado como um dano nos prédios históricos, devido à interferência do elemento não pertencente à construção original, conforme ilustra a figura 579.

Figura 579 - Condicionador de ar como elemento de interferência não pertencente à construção original.
Fonte: autora, 2010.

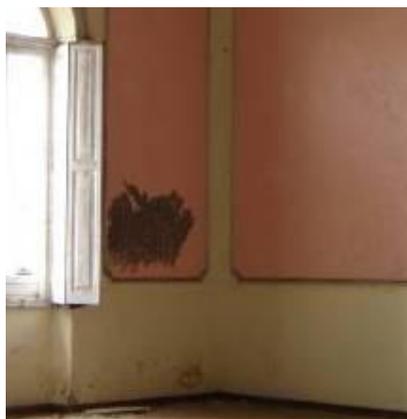
O encontro das vistas 03 e 04 da sala 04 também foi um ponto analisado antes e depois da intervenção, e a figura 580 mostra os planos verticais, em 2006, com descolamento da pintura da barra decorativa e manchas avermelhadas na base da alvenaria, que levam a crer que sejam danos de fungos. A figura 581 mostra essas superfícies, em 2010, com presença de eflorescência e fungos, localizados na base da edificação, onde anteriormente se encontravam as manchas avermelhadas.

Figura 580 - Descolamento da pintura e manchas na base da alvenaria em 2006.
Fonte: acervo arq. Fernando Sosa, 2006.

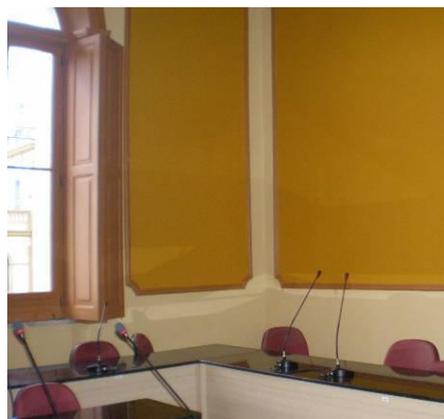
Figura 581 - Eflorescência e fungos na base da alvenaria em 2010.
Fonte: autora, 2010.

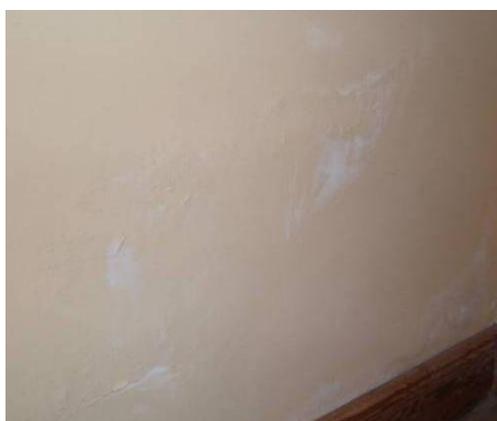
Os móveis constantes em 2010, na sala 04, impedem a visualização dos danos em questão, portanto, a figura 582 mostra em detalhe a eflorescência com empolamento localizados, na vista 03, nas proximidades do rodapé. A figura 583 ilustra o detalhe do fungo no encontro das vistas 03 e 04 da sala 04, nas proximidades do rodapé.

Figura 582 - Eflorescência na vistas 03 em 2010.
Fonte: autora, 2010.

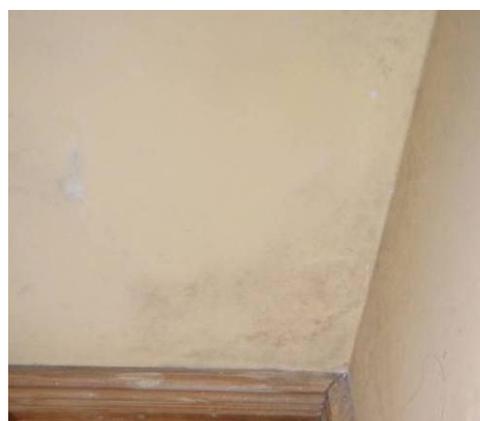
Figura 583 - Fungos no encontro das vistas 03 e 04 em 2010.
Fonte: autora, 2010.

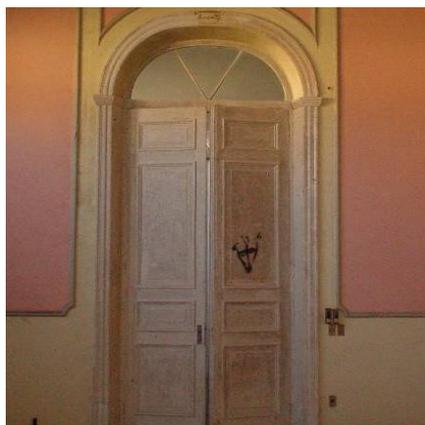
Finalizando a análise comparativa do ambiente em questão, as figuras 584 e 585 ilustram o detalhe da porta de acesso à circulação principal e seu entorno imediato constante da vista 04, apresentando detalhe da barra decorativa sem dano algum em 2006, e com presença de eflorescência em 2010, respectivamente. Isso leva a crer que a eflorescência atual é decorrente da intervenção, porém, conforme memorial descritivo, esse elemento decorativo deveria receber apenas nova pintura com silicato.

Figura 584 - Barra decorativa sem danos em 2006.
Fonte: acervo arq. Fernando Sosa, 2006.

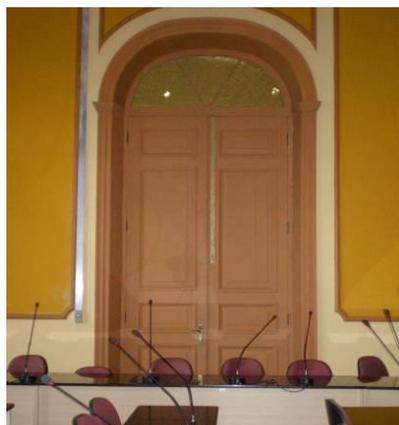
Figura 585 - Barra decorativa com eflorescência em 2010.
Fonte: autora, 2010.

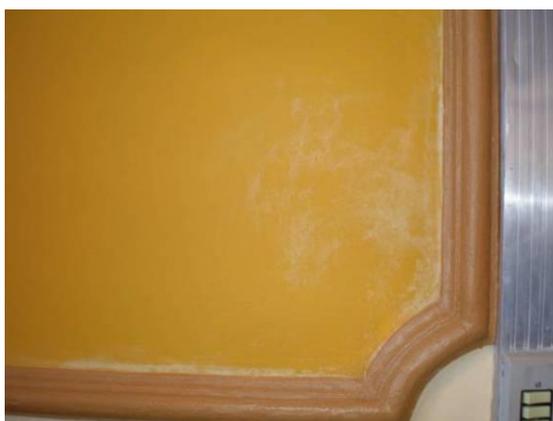
O detalho do dano é ilustrado na figura 586.

Figura 586 - Eflorescência na barra decorativa em detalhe em 2010.
Fonte: autora, 2010

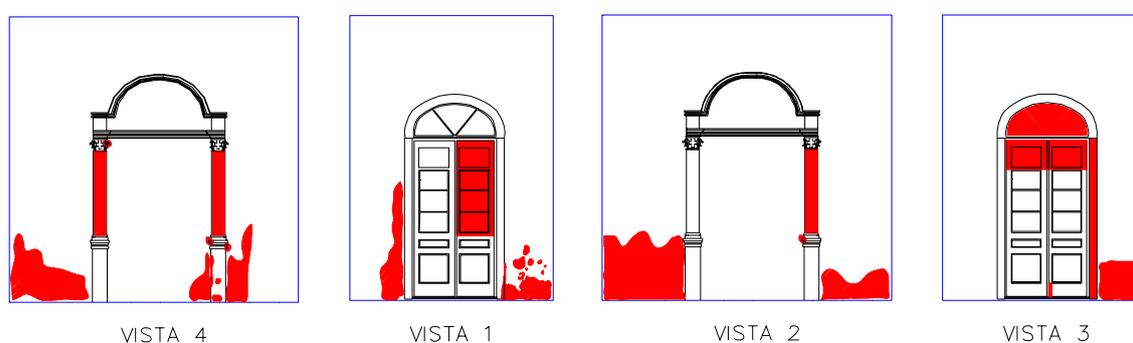
A sala 05 foi o quinto ambiente analisado comparativamente no interior da edificação. Conforme a figura 587, em 2006, a área danificada totalizava aproximadamente 10,39% da sua superfície, englobando diversos tipos de manifestações. Atualmente, em 2010, as anomalias representam aproximadamente 2,62% dessa mesma superfície, classificadas como manchas de umidade, empolamento, eflorescência, descolamento de revestimento e fissuras (Fig. 588).

Figura 587 - Sala 05 com danos em 2006.

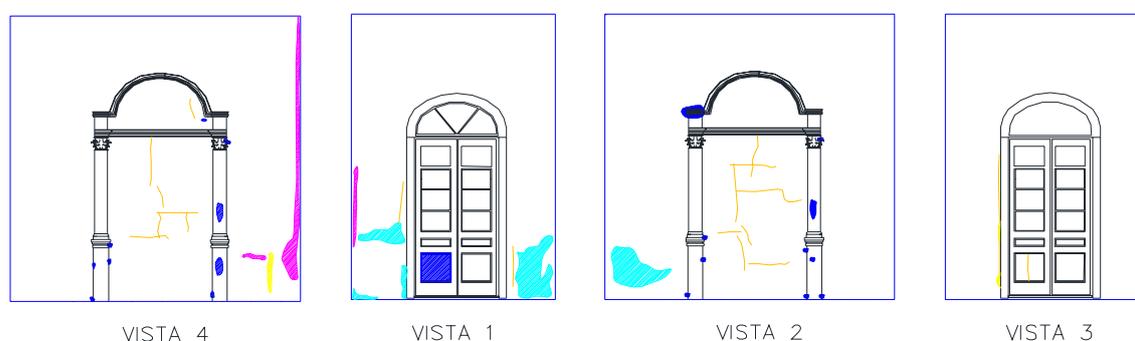
Figura 588 - Sala 05 com danos atuais.

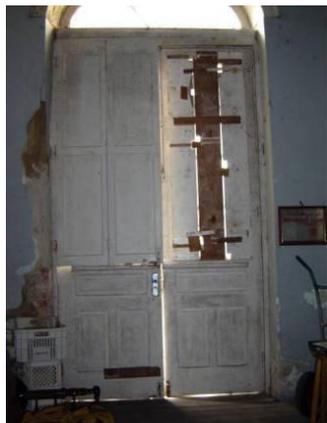
Os danos encontrados nos dois momentos de estudo são ilustrados nas figuras 589 e 590. A primeira mostra a vista 01 com a esquadria de acesso ao pátio com danos do tipo de fungo e partes faltantes em 2006 e, a segunda, com problemas de presença de umidade nas madeiras em 2010, que descolaram as ferragens.

Figura 589 - Fungos e partes faltantes na porta de acesso ao pátio em 2006.
Fonte: acervo arq. Fernando Sosa, 2006.

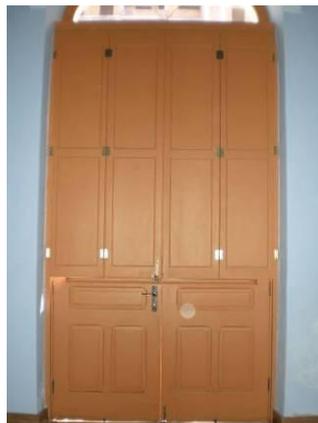
Figura 590 - Umidade na porta de acesso ao pátio em 2010.
Fonte: autora, 2010.

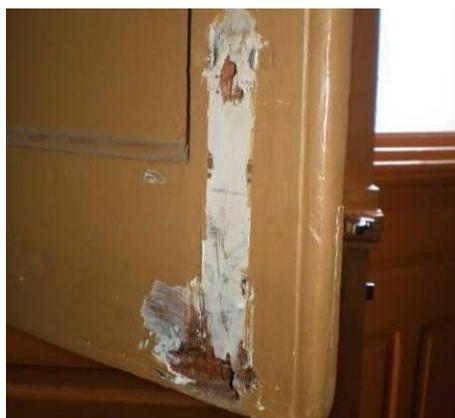
A figura 591 ilustra a falta do trinco na janela, provocado pela deterioração da madeira que não suporta os parafusos de fixação.

Figura 591 - Detalhe da falta do trinco.
Fonte: autora, 2010

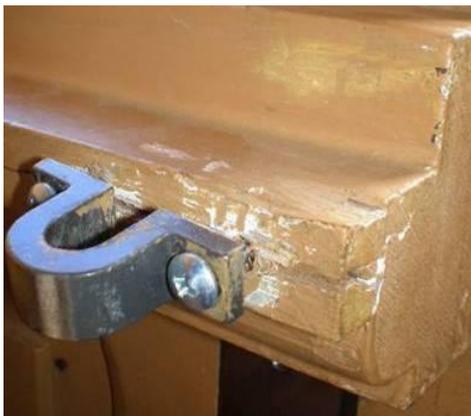
A figura 592 ilustra o desprendimento da ferragem, que também é decorrente da deterioração da madeira que também não suporta os parafusos de fixação. O dano do tipo eflorescência com empolamento também está presente no entorno da esquadria (Fig. 593) onde em 2006 havia descolamento de revestimento junto à esquadria.

Figura 592 - Parafuso da ferragem solto.
Fonte: autora, 2010.

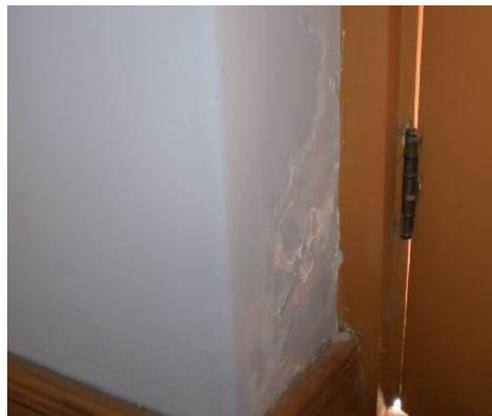
Figura 593 - Danos junto à porta de acesso ao pátio em 2010.
Fonte: autora, 2010.

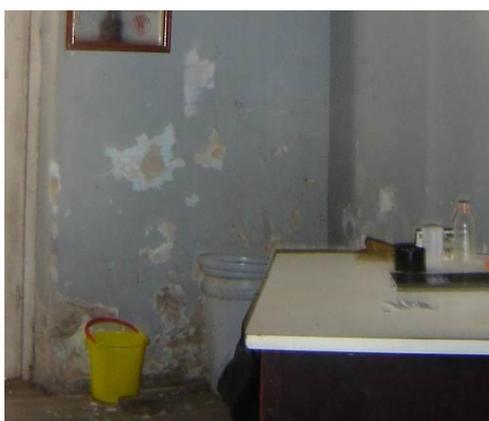
O encontro das vistas 01 e 02 da sala 05 apresentam danos do tipo umidade com eflorescência, em grande concentração, localizados na parte inferior das vistas. A figura 594 mostra os referidos planos em 2006, que apresentavam o reboco danificado, com o descolamento da pintura e manchas escuras e esbranquiçadas que podem indicar a presença de fungo e eflorescência, respectivamente. A figura 595 mostra os mesmos planos em 2010, indicando a presença de umidade com eflorescência em grande concentração, praticamente no mesmo local onde anteriormente o reboco estava danificado. Segundo o diário de obra, assim como nos outros ambientes internos, o reboco danificado foi substituído.

Figura 594 - Reboco danificado e descolamento da pintura na sala 05 em 2006.
Fonte: acervo arq. Fernando Sosa, 2006.

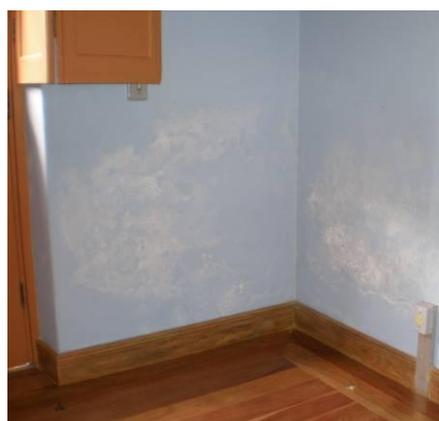
Figura 595- Reboco com eflorescência em 2010.
Fonte: autora, 2010.

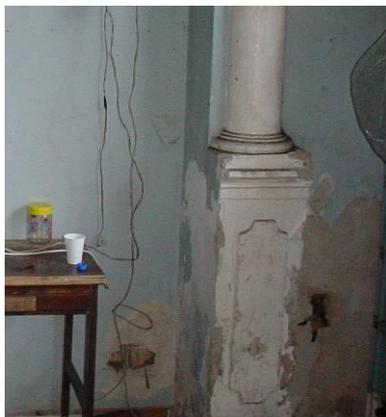
revestimentos através de partes faltantes do reboco e descolamento da pintura conforme ilustra a figura 596. Atualmente, em 2010, essas colunas apresentam partes faltantes nas arestas do reboco e descolamento da pintura, conforme ilustra a figura 597.

Figura 596 - Descolamentos de revestimentos do reboco e da pintura em 2006.
Fonte: acervo arq. Fernando Sosa, 2006.

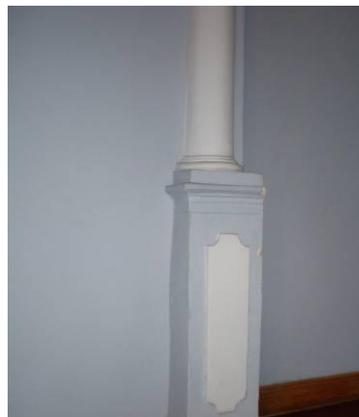
Figura 597 - Partes faltantes nas arestas do reboco e descolamento da pintura em 2010.
Fonte: autora, 2010.

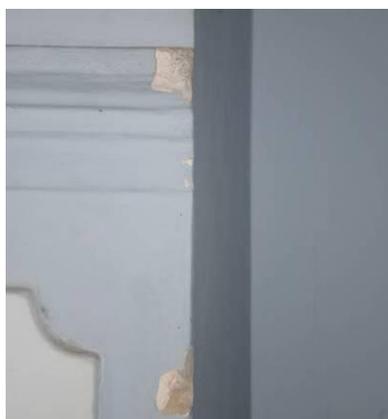
Os detalhes das partes faltantes do reboco e do descolamento da pintura na coluna são ilustrados nas figuras 598 e 599, respectivamente.

Figura 598 - Partes faltantes da coluna em 2010.
Fonte: autora, 2010.

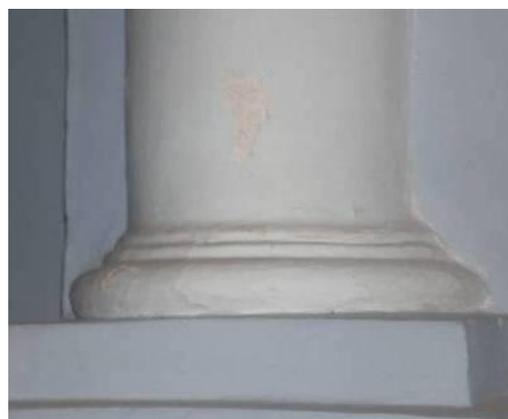
Figura 599 - Descolamento da pintura na coluna em 2010.
Fonte: autora, 2010.

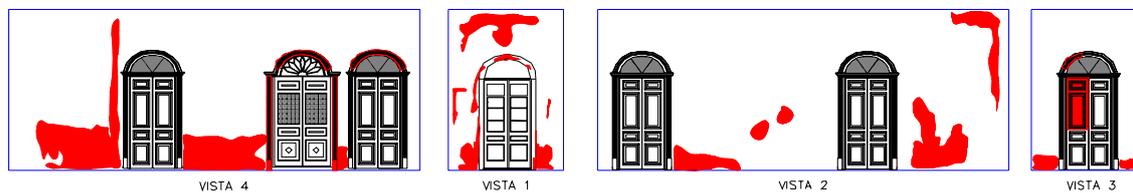
A circulação principal de entrada foi analisada e apresentava em 2006 aproximadamente 9,58% de sua superfície danificada, englobando diversas manifestações (Fig. 600), enquanto que em 2010, apresentava danos em

Figura 600 - Circulação principal de entrada com danos em 2006.

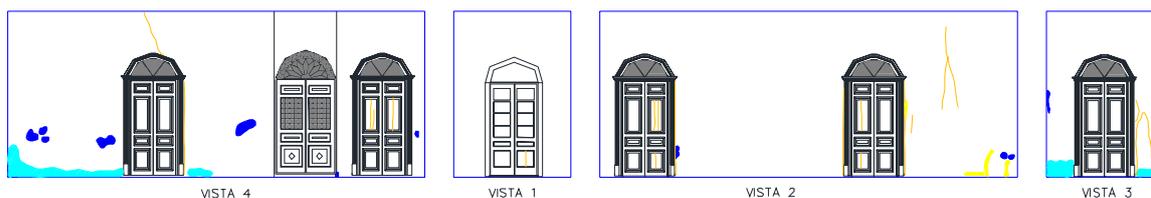
aproximadamente 1,93% da mesma superfície, com as anomalias classificadas como eflorescência, empolamento e descolamento de revestimento (Fig. 601).

Figura 601 - Circulação principal de entrada com danos em 2010.

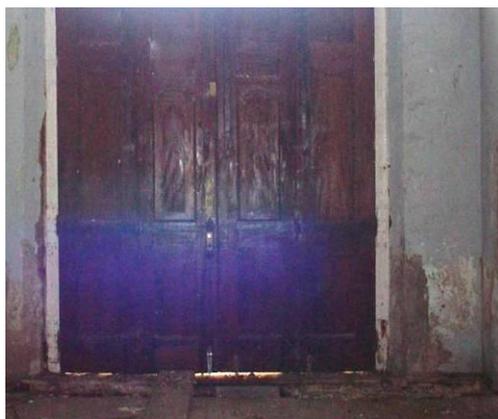
As figuras 602 e 603 ilustram a presença do dano na circulação principal de entrada nos dois momentos de estudo. A primeira mostra o entorno da porta principal de acesso ao prédio com reboco danificado por manchas escuras e esbranquiçadas, levando a crer na presença de fungos e eflorescência em 2006. A segunda, com danos em cadeia com presença de fissuras, umidade com eflorescência e empolamento em 2010, no mesmo local onde anteriormente havia anomalia.

Figura 602 - Reboco danificado com manchas no entorno da porta principal em 2006.
Fonte: acervo arq. Fernando Sosa, 2006.

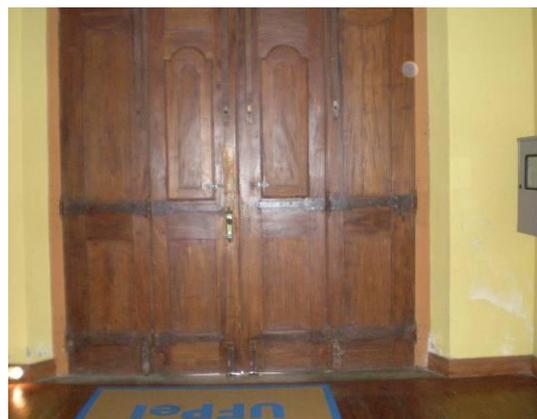
Figura 603 - Reboco com danos em cadeia no entorno da porta principal em 2010.
Fonte: autora, 2010.

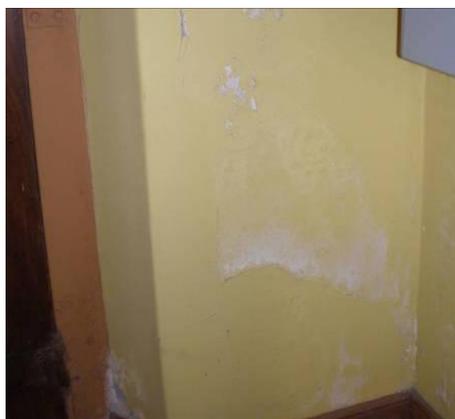
A figura 604 mostra em destaque a parte inferior direita da parede com eflorescência e empolamento, seguindo a mesma trajetória dos danos presentes

em 2006, o que leva a crer que a causa seja a mesma. O detalhe da parte inferior à esquerda da porta é ilustrado pela figura 605 que mostra a eflorescência com empolamento e descolamento de revestimento, localizados próximo ao rodapé.

Figura 604 - Eflorescência seguindo mesma trajetória do dano em 2006.
Fonte: autora, 2010.

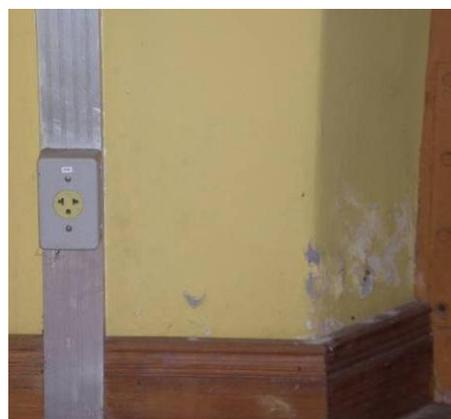
Figura 605 - Detalhe dos danos em cadeia junto à porta principal em 2010.
Fonte: autora, 2010.

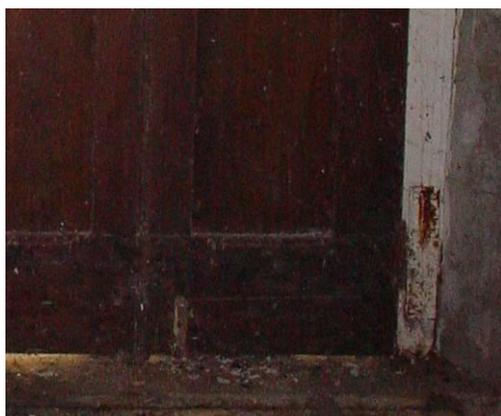
A porta principal é ainda mostrada nos dois momentos de estudo através das figuras 606 e 607, onde a primeira mostra parte do marco metálico com e sua parede adjacente com manchas escuras que indicam a presença de fungos em 2006. A segunda mostra a mesma alvenaria com presença de empolamento com descolamento de revestimento em 2010. De acordo com as imagens dispostas, pode-se crer que o dano anterior está se manifestando em 2010.

Figura 606 - Fungo na parede adjacente ao marco da porta em 2006.
Fonte: acervo arq. Fernando Sosa, 2006.

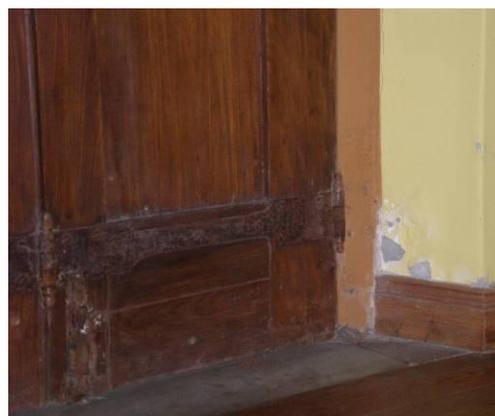
Figura 607 - Empolamento e descolamento na parede adjacente ao marco em 2010.
Fonte: autora, 2010.

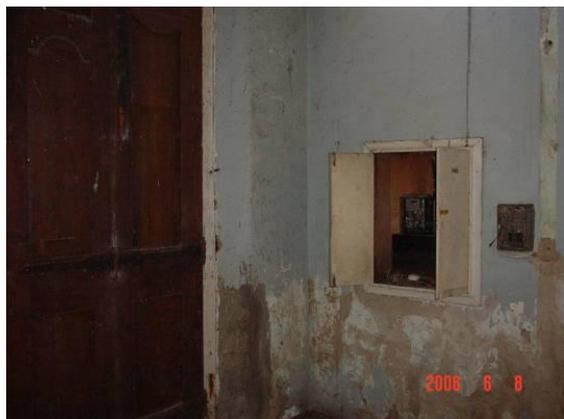
Seguindo o estudo da presença de danos antes e depois da revitalização, a figura 608 ilustra o encontro das vistas 03 e 04, que mostra o reboco danificado

Figura 608 - Reboco danificado próximo a entrada de energia em 2006.
Fonte: acervo arq. Fernando Sosa, 2006.

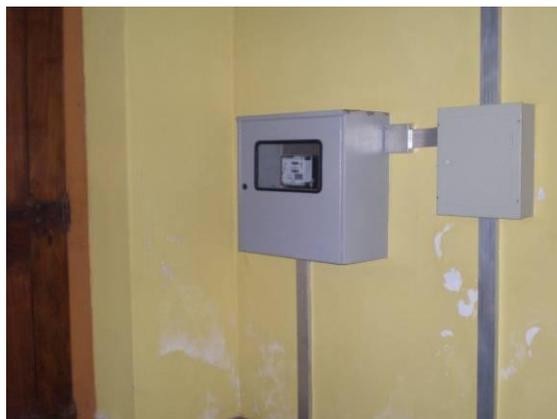
com manchas brancas que podem indicar a presença de eflorescência em 2006 e a figura 609 mostra eflorescência com empolamento e descolamento de revestimento. Conforme informações constantes no diário de obra, o reboco danificado foi substituído, assim como as caixas de entrada de energia, o que leva a crer que as causa dos danos pode ser a mesma.

Figura 609 - Eflorescência e descolamento próximo a entrada de energia em 2010.
Fonte: autora, 2010.
