UNIVERSIDADE FEDERAL DE PELOTAS
Programa de Pós-Graduação em Arquitetura e
Urbanismo

**METODOLOGIA PARA IDENTIFICAÇÃO DE
MANIFESTAÇÕES PATOLÓGICAS BASEADA EM
ESTUDO DE CASO NA CIDADE DE PELOTAS/RS,
APLICADA AO DESENVOLVIMENTO DE BANCO DE
DADOS**

Dissertação apresentada ao Programa de Pós-Graduação
em Arquitetura e Urbanismo da Universidade Federal de
Pelotas, como requisito parcial para obtenção do título de
Mestre em Arquitetura e Urbanismo.

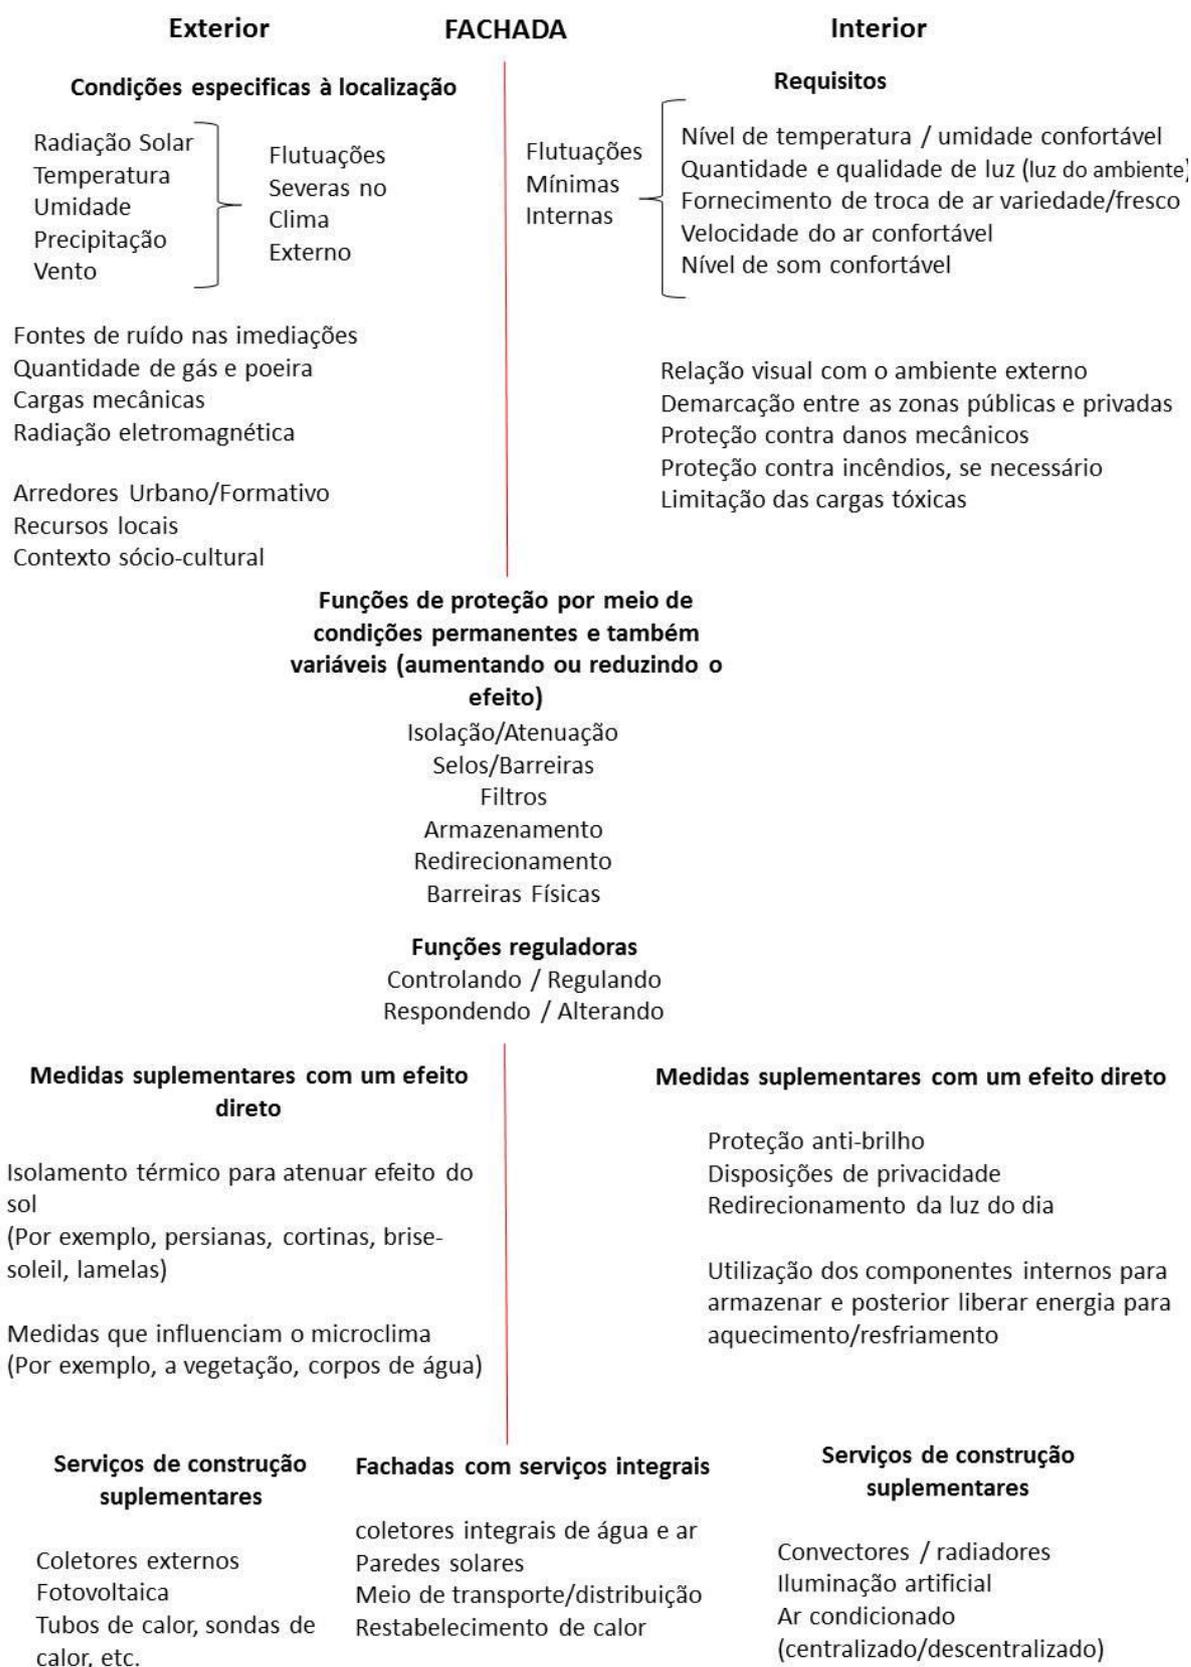
Herzog et al. (2004) realizaram um esquema da fachada servindo de separação das condições externas e internas dos ambientes, conforme figura 1. Os mesmos autores consideram que as edificações reduzem as condições climáticas externas, tornando-as confortáveis para nós humanos.

Figura 1 – Condições externas e internas dos ambientes.

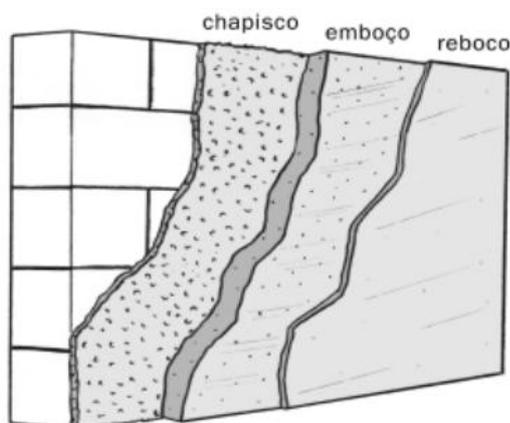
A NBR 13529 (ABNT, 1995) também explica que o revestimento de argamassa é um revestimento que possui uma ou mais camadas superpostas de argamassa. E estas, dependendo de suas composições e sua aplicação no revestimento, recebem diferentes denominações, conforme demonstrado na figura 2 e definidas a seguir:

Figura 2 – Camadas do revestimento de argamassa.

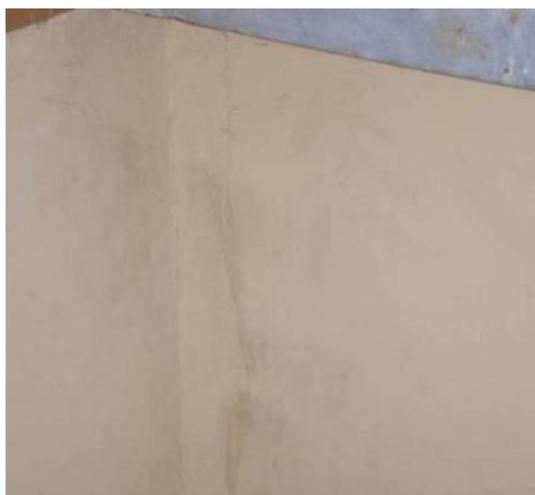
Segundo Cincotto (1988), a infiltração de água através de componentes da edificação manifesta-se por manchas de umidade, que pode ser acompanhada ou não de outras manifestações patológicas. A figura 3 demonstra mancha de umidade encontrada em um trabalho realizado por Lannes (2011) em prédios históricos preservados na cidade de Pelotas/RS. A autora identificou que as manifestações patológicas eram causadas, na sua maioria, por umidade, quer presente nas fachadas ou nos ambientes internos.

Figura 3 – Mancha de umidade no peitoril de janela em uma edificação na cidade de Pelotas.

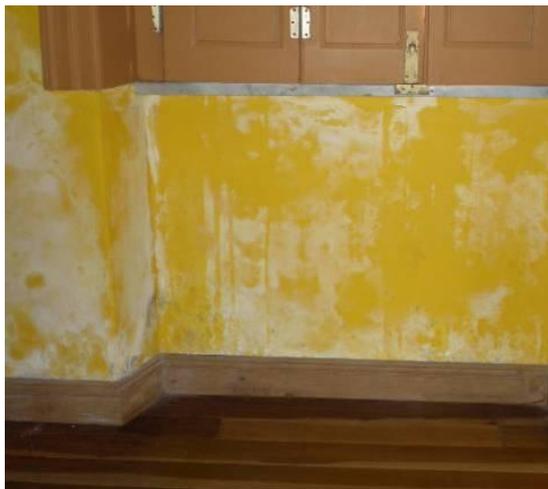
No trabalho realizado por Lannes (2011) em prédios históricos preservados na cidade de Pelotas/RS, a autora encontrou eflorescência em todos os ambientes internos estudados. A figura 4 apresenta uma imagem de eflorescência presente neste estudo.

Figura 4 – Eflorescência no peitoril de janela na sala 01 da casa Eliseu Maciel na cidade de Pelotas.

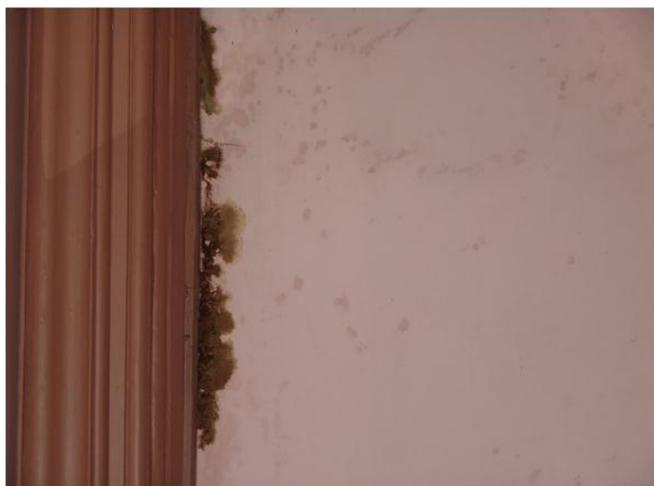
Em Pelotas, Guerra (2012) realizou um estudo para analisar as causas e consequências da ocorrência dos fungos filamentosos, utilizando como objeto de estudo edificações históricas da cidade. Este estudo encontrou a ocorrência do crescimento de fungos filamentosos em diferentes escalas de extensão e intensidade. Um exemplo é apresentado na figura 5.

Figura 5 – Crescimento biológico em uma edificação histórica (casa 06) na cidade de Pelotas/RS.

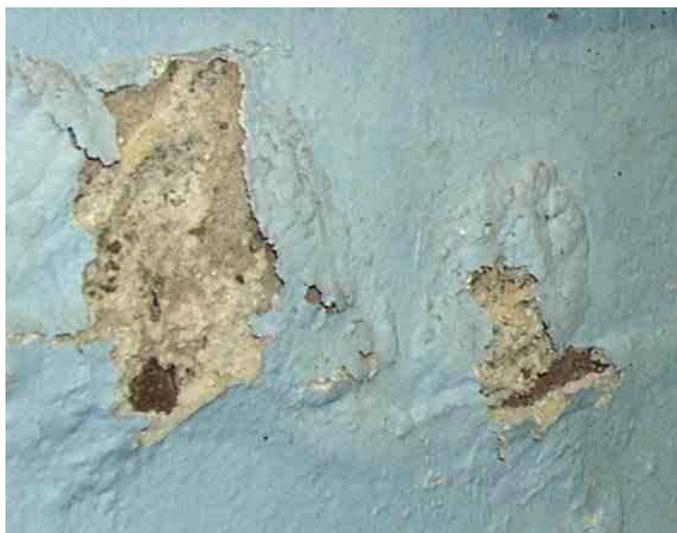
Em Pelotas/RS, em estudos de manifestações patológicas, foi encontrado descolamento com empolamento em edificações de diferentes idades. O trabalho de Azevedo et al. (2008b) encontrou o referido dano no prédio da Faculdade de Arquitetura e Urbanismo da Universidade Federal de Pelotas (Figura 6), que na época do levantamento possuía seis anos de construção. Já Lannes (2011) encontrou este problema em uma edificação histórica do século XIX (Figura 7).

Figura 6 – Descolamento com empolamento no pavimento térreo da Faculdade de Arquitetura e Urbanismo da UFPel.

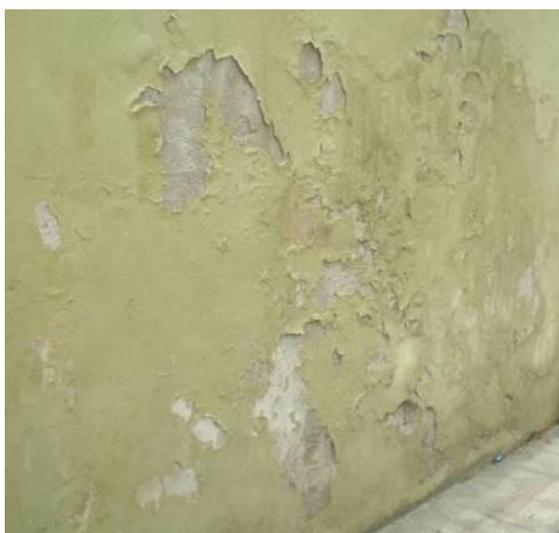
Figura 7 – Umidade com empolamento em edificação histórica na cidade de Pelotas/RS.

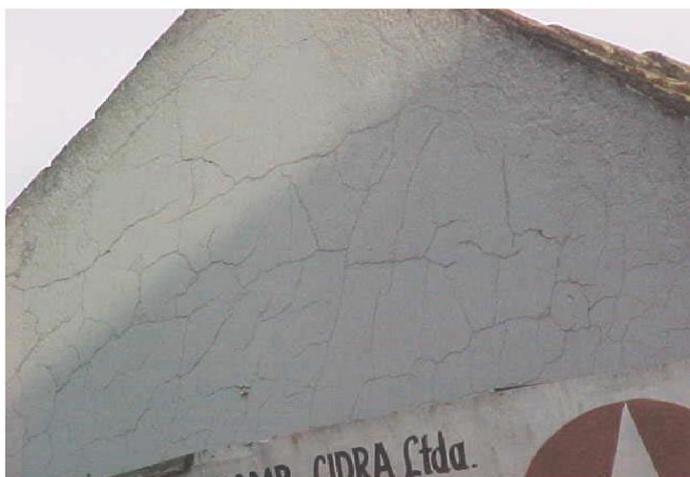
As fissuras mapeadas aparecem geralmente nos revestimentos de fachada. Os estudos de Terra (2001) e Lannes (2011) encontraram esta manifestação patológica em fachadas na cidade de Pelotas/RS. Mattos et al. (2002) em seu trabalho na área central da cidade de Pelotas verificou que 25,71% das edificações estudadas possuíam fissuras mapeadas em suas fachadas, sendo este um dos problemas mais frequentes encontrados na amostra estudada. A figura 8 apresenta uma fachada com fissuras mapeadas na área central da cidade de Pelotas/RS.

Figura 8 – Fissura mapeada em fachada de um prédio central na cidade de Pelotas/RS.

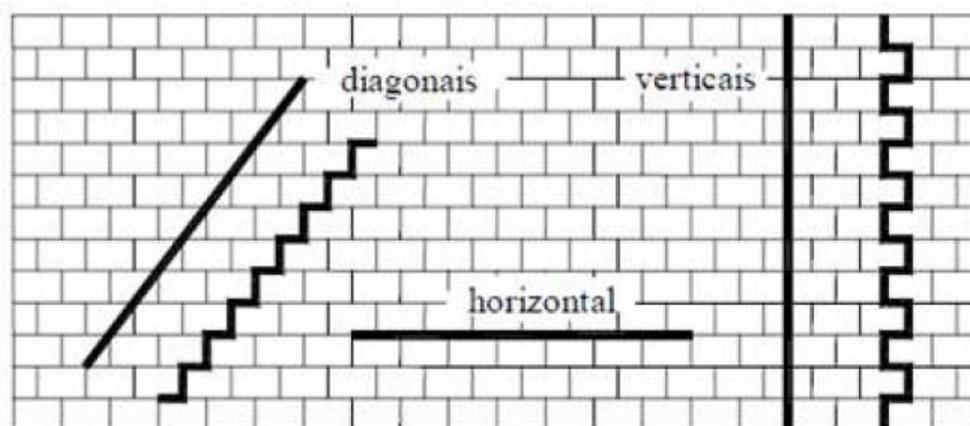
As fissuras isoladas podem se desenvolver nas direções horizontal, vertical, diagonal ou combinação destas (SAMPAIO, 2010). Na figura 9, Holanda (2002) apresentou as configurações básicas das fissuras isoladas em alvenaria.

Figura 9 – Configurações básicas das fissuras em alvenaria.

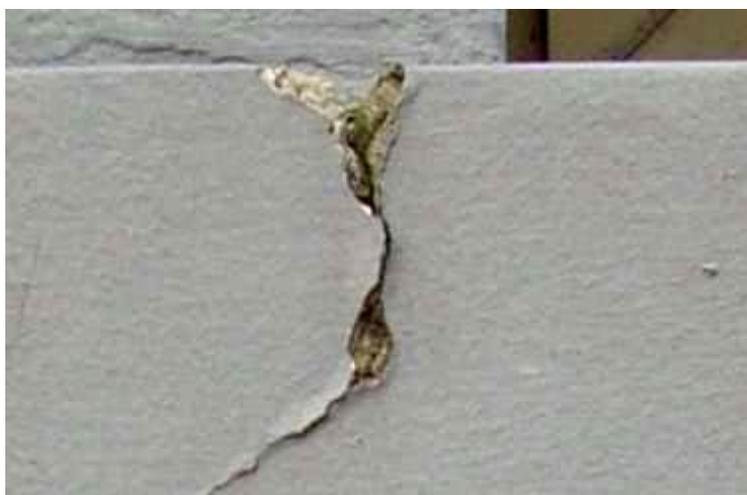
Na grande maioria dos estudos de manifestações patológicas em edificações realizados na cidade de Pelotas/RS foram encontradas fissuras e/ou trincas em vários elementos dos prédios estudados, como em Terra (2001), Peres (2001), Mattos et al. (2002), Lannes (2011), Azevedo et al. (2008a) e Azevedo et al. (2008b). A figura 10 apresenta uma trinca na fachada de revestimento argamassado no prédio da Faculdade de Arquitetura e Urbanismo da Universidade Federal de Pelotas (AZEVEDO et al., 2008b).

Figura 10 – Trinca no peitoril na fachada do prédio da Faculdade de Arquitetura e Urbanismo da Universidade Federal de Pelotas.

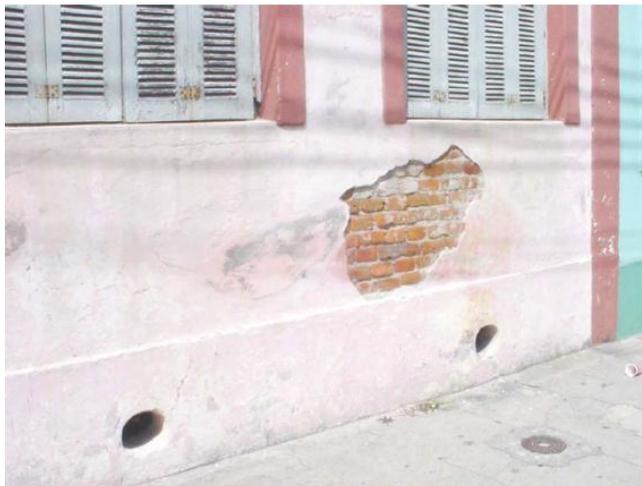
Em um estudo realizado por Terra (2001) em fachadas da zona central da cidade de Pelotas/RS, encontrou-se que o descolamento em placa foi uma das manifestações patológicas mais frequentes, ficando atrás somente das manchas e umidade ascensional, conforme demonstrado na figura 11.

Figura 11 – Descolamento em placa em revestimento de argamassa inorgânica em fachadas da zona central da cidade de Pelotas/RS.

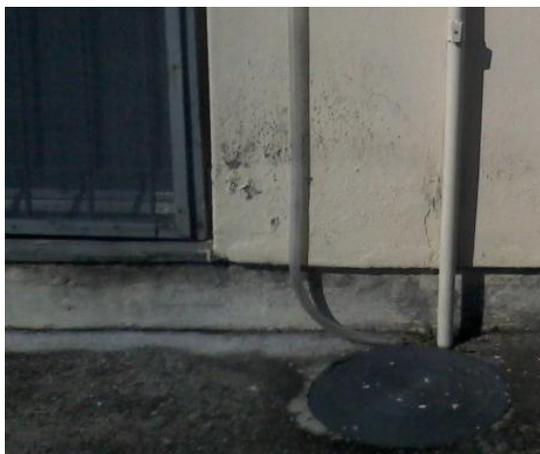
Na cidade de Pelotas/RS também se encontrou problema de descolamento com pulverulência, conforme estudo realizado por Kurz et al. (2014) em um empreendimento de habitação de interesse social (Figura 12).

Figura 12 – Descolamento com pulverulência em empreendimento de habitação de interesse social na Pelotas/RS.

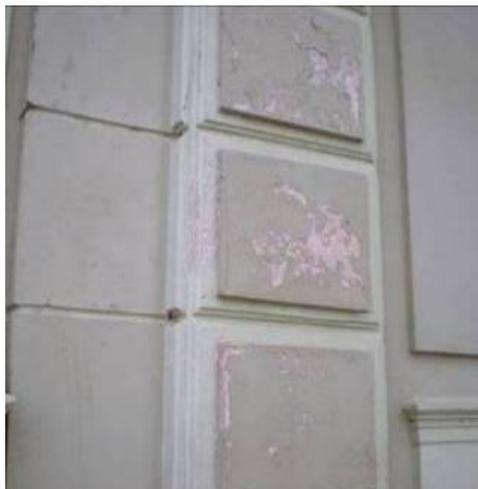
No trabalho realizado por Lannes (2011) em prédios históricos preservados na cidade de Pelotas/RS, a autora encontrou descolamento de pintura na fachada principal de revestimento argamassado da casa Eliseu Maciel, conforme demonstrado na figura 13.

Figura 13 – Descolamento de pintura no revestimento argamassado na fachada principal do prédio Eliseu Maciel na cidade de Pelotas/RS.

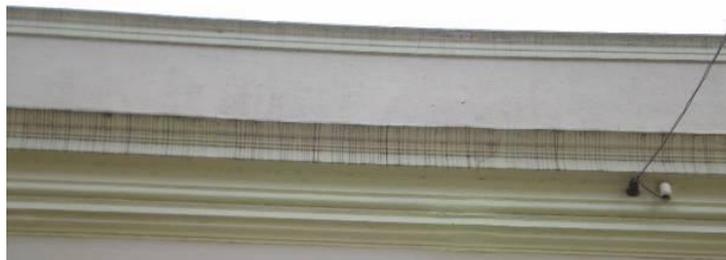
detalhes e ornamentos que compunham a mesma, conforme figura 14. Mais recentemente e na cidade vizinha à Pelotas, Rio Grande, no estudo de Torres e Da Silva (2015), também foi encontrado sujidade em todas as fachadas de uma residência na referida cidade, conforme figura 15.

Figura 14 – Sujidade na cimalha da fachada da casa Eliseu Maciel Pelotas/RS.

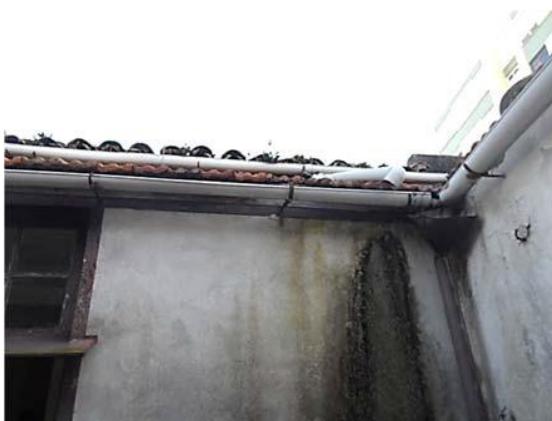
Figura 15 – Sujidade com origem de colapso da calha em residência na cidade de Rio Grande/RS.

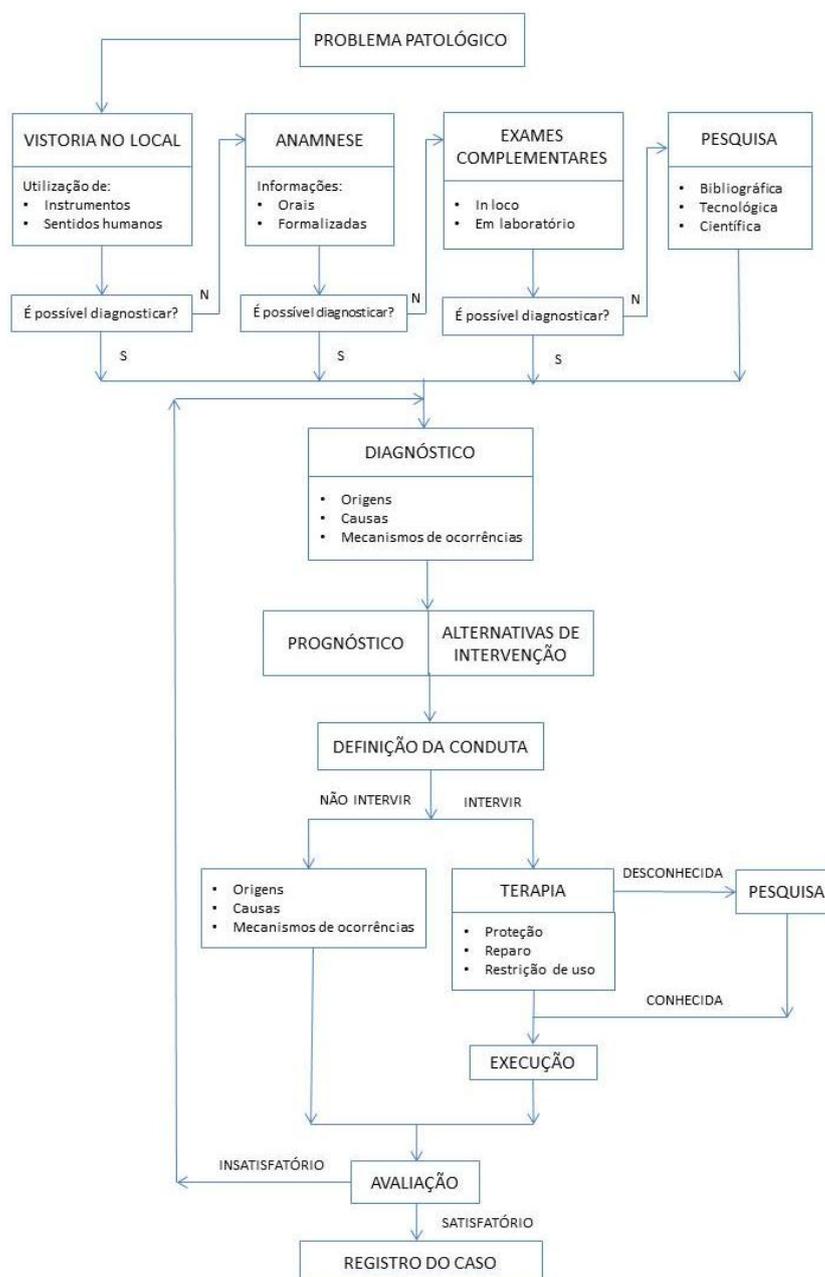
O levantamento de subsídios é o acúmulo e organização de informações necessárias e suficientes para o entendimento do fenômeno; o diagnóstico da situação é o entendimento das múltiplas relações de causa e efeito que caracterizam o problema patológico; e a definição de conduta é prescrever o trabalho a ser executado para resolver o problema. Através dessas etapas, Lichtenstein (1986) desenvolveu um fluxograma, conforme demonstrado na figura 16.

Figura 16 – Fluxograma de atuação para resolução de problemas patológicos.

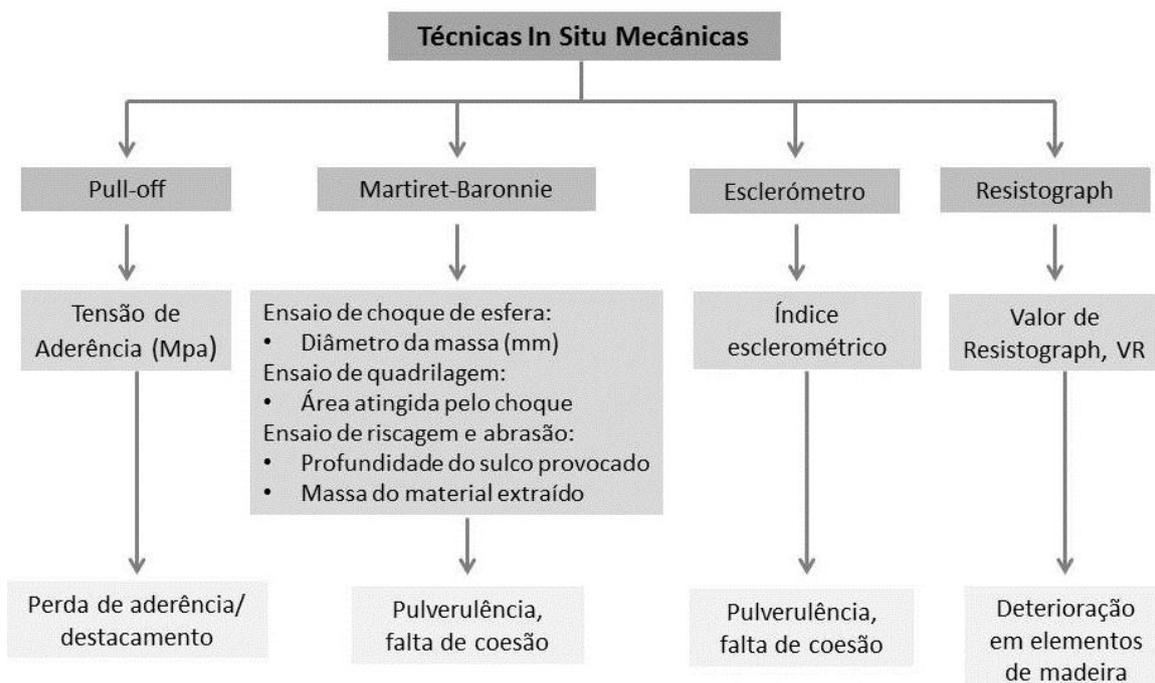
Ferreira (2010) realizou fluxogramas de algumas técnicas realizadas in loco classificando-as nos princípios em que se baseiam: mecânicas, sensoriais, eletroquímicas, químicas, elétricas e hidrodinâmicas, conforme apresentado nas figuras 17, 18, 19 e 20.

Figura 17 – Técnicas in situ mecânicas: parâmetros medidos/avaliados e tipos de manifestações patológicas.

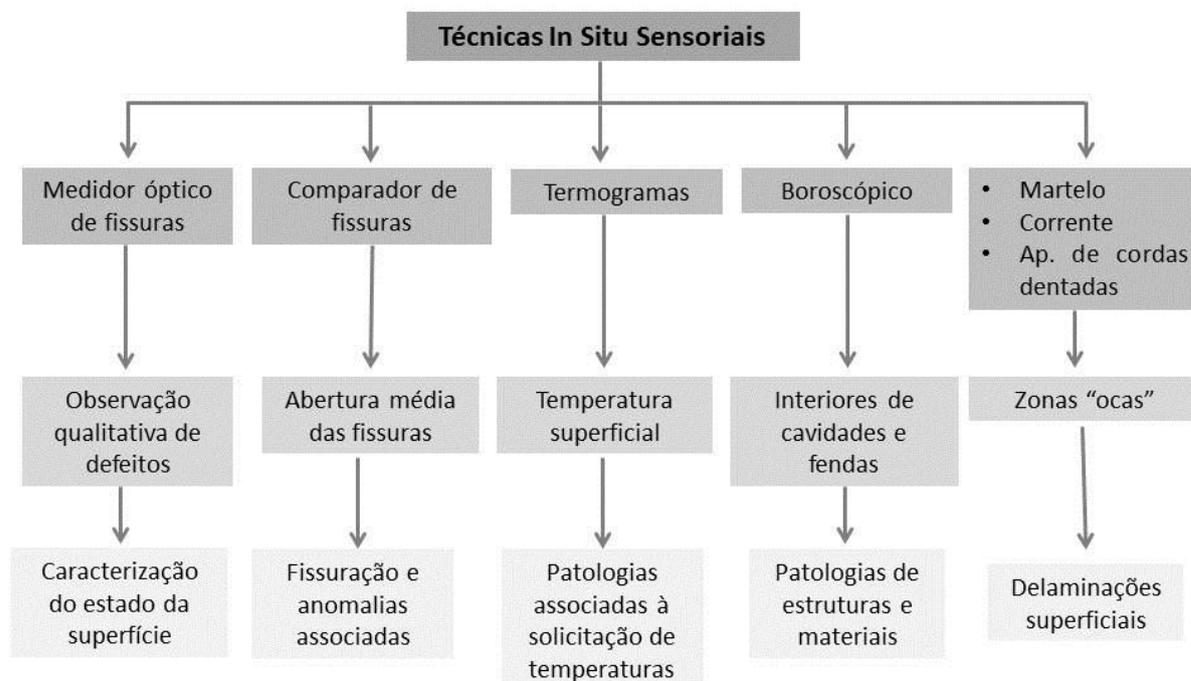
Figura 18 – Técnicas in situ sensoriais: parâmetros medidos/avaliados e tipos de manifestações patológicas.

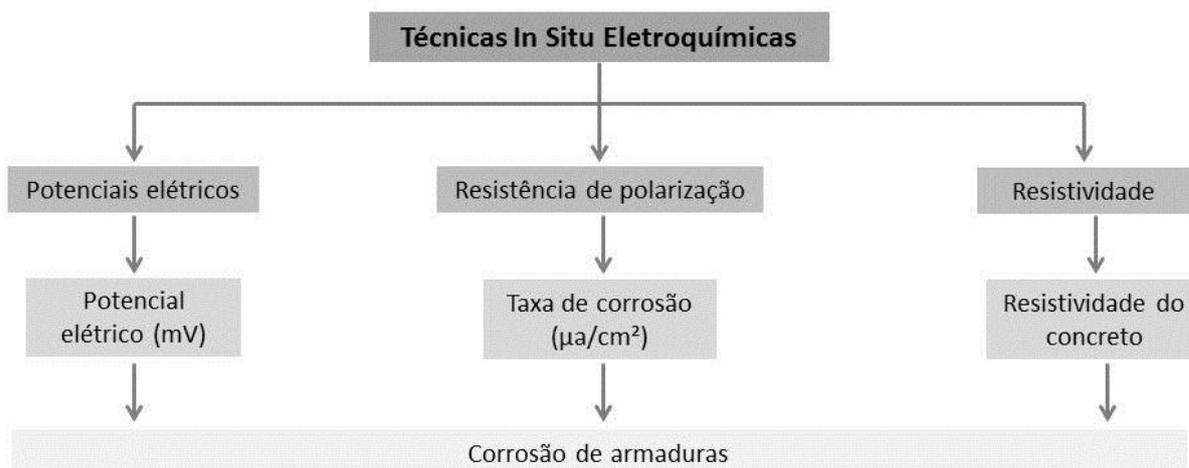
Figura 19 – Técnicas in situ eletroquímicas: parâmetros medidos/avaliados e tipos de manifestações patológicas.

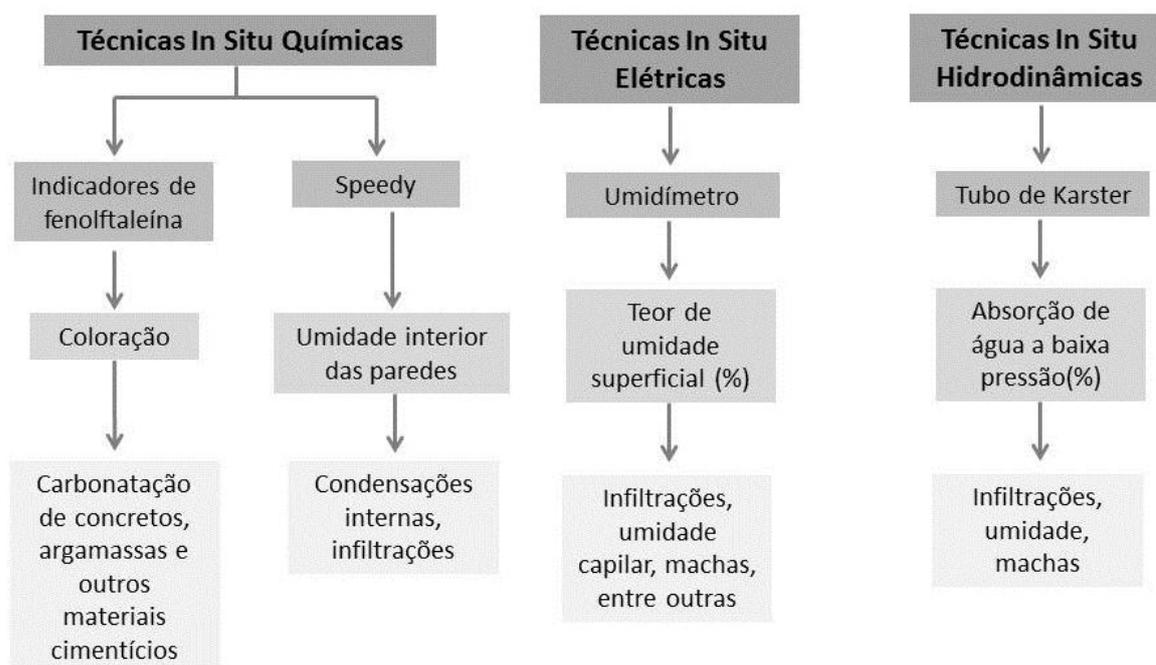
Figura 20 – Técnicas in situ químicas, elétricas e hidrodinâmicas: parâmetros medidos/avaliados e tipos de manifestações patológicas.

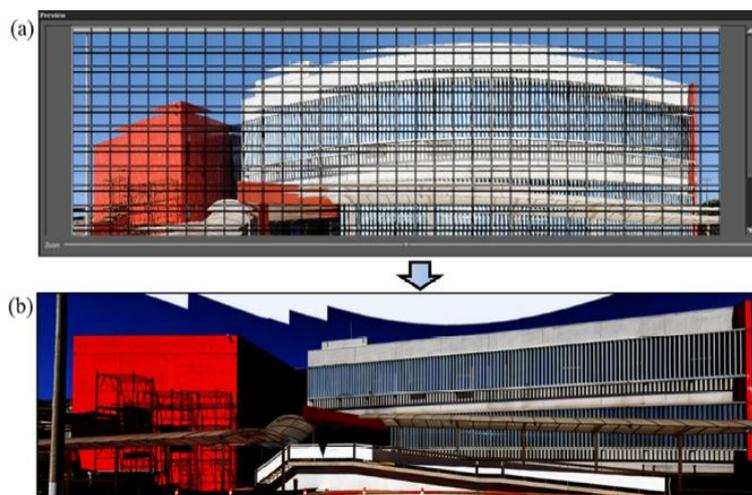
Com a facilidade das câmeras fotográficas digitais em alta resolução, estão sendo desenvolvidos trabalhos de análise de manifestações patológicas em edificações com inovações na utilização da fotografia. Como por exemplo, Costa (2014) e Melo Jr. et al. (2014), os quais dividiram a edificação estudada em várias imagens, a uma distância compatível com a resolução da câmera, e montaram um mosaico da edificação, conforme figura 21. Isto possibilitou que com a aproximação da imagem, consegue-se visualizar as manifestações patológicas existentes na edificação. Além da máquina fotográfica, esses trabalhos utilizaram-se de outros equipamentos tecnológicos para o registro das imagens. Costa (2014) gerou imagens panorâmicas através de plataforma robótica e Melo Jr. et al. (2014) obteve imagens através de uma câmara fotográfica de alta resolução acoplada em um veículo aéreo não tripulado.

Figura 21 – Geração de imagem panorâmica do Instituto de Educação Superior de Brasília: (a) mosaico de fotografias e (b) imagem panorâmica.

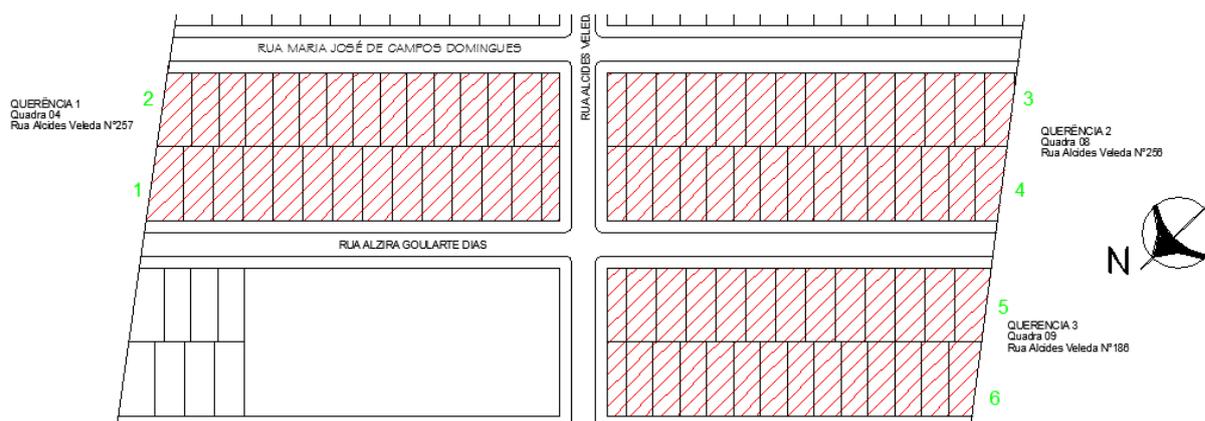
Figura 30 – Implantação do Residencial Querência (Adaptado de planta fornecida pela Construtora Roberto Ferreira em 2006).

O projeto foi desenvolvido acompanhando as ruas públicas existentes no local, assim as fachadas principais dos sobrados ficaram voltadas para as posições solares sudeste e noroestes, conforme demonstrado na planta de implantação fornecida pela Construtora Roberto Ferreira, apresentada na figura 30. Com isso, utilizou-se estas orientações solares para a realização do trabalho.

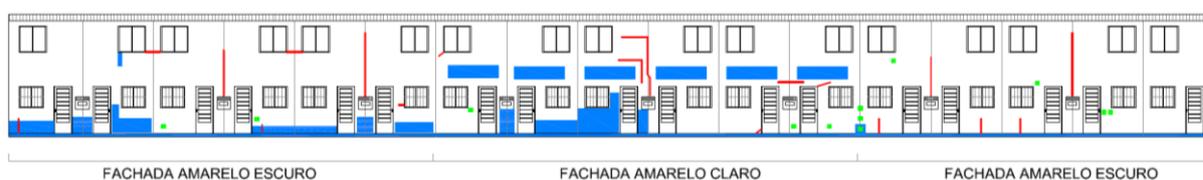
Figura 32 – Parte do mapa de danos de parte da fachada sudeste do Querência 03.

Com isso, foi realizado o mapa de danos através dos desenhos das fachadas no software AutoCAD, como exemplificado na figura 32. Os mapas de danos completos encontram-se no Apêndice A.

Analisando-se os mapas de danos, percebeu-se que as fachadas sudeste possuem mais manifestações patológicas que a fachada noroeste nos três blocos, principalmente na presença de umidade com presença de sujidade e microrganismos, sendo esta a manifestação mais recorrente em todas as fachadas, seguida pelas fissuras, as quais destacaram-se as verticais localizadas na divisão dos sobrados e as horizontais entre as janelas do pavimento superior. A viga de fundação apresentou presença de mancha de umidade com presença de microrganismos em todo o condomínio.

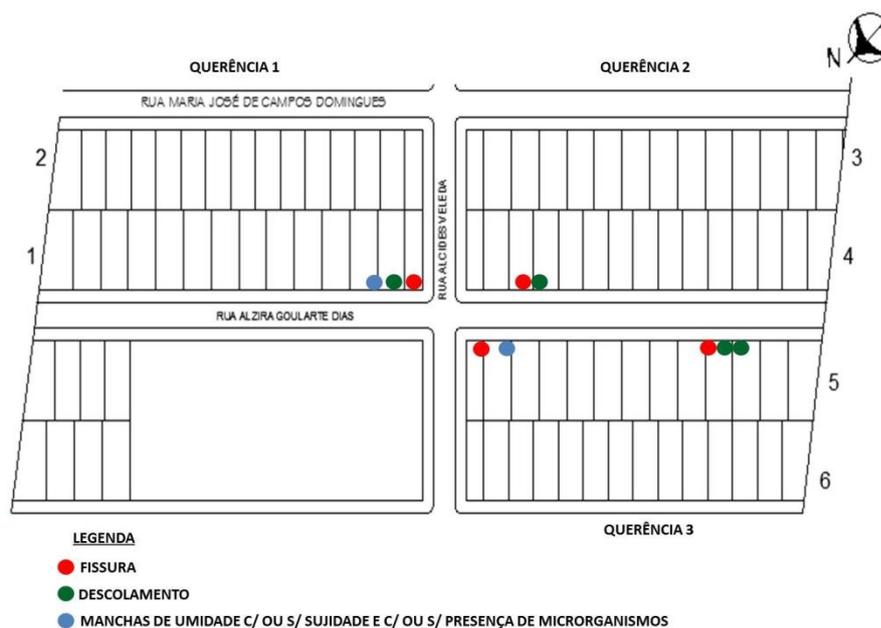
Figura 33 – Pontos de coleta de dados do estudo piloto.

Após analisar-se o mapa de danos, esquematizou-se a coleta de imagens do estudo de distâncias. Selecionou-se pontos na fachada sudeste do Querência 3 e na fachada noroeste dos Querências 1 e 2, conforme demonstrado na figura 33.

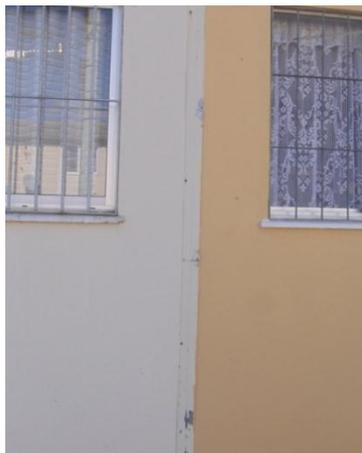
Figura 34 – Colorações das fachadas do Residencial Querência.

O condomínio estudado possui a fachada pintada em dois tons de amarelo, um mais escuro e um mais claro, conforme figura 34. Com isso, escolheu-se em cada posição solar um ponto de cada problema patológico em cada um dos tons, exceto as manchas de umidade com presença de microrganismos que foram coletadas em um único ponto em cada posição solar, devido as mesmas estarem na viga de fundação que não possui coloração.

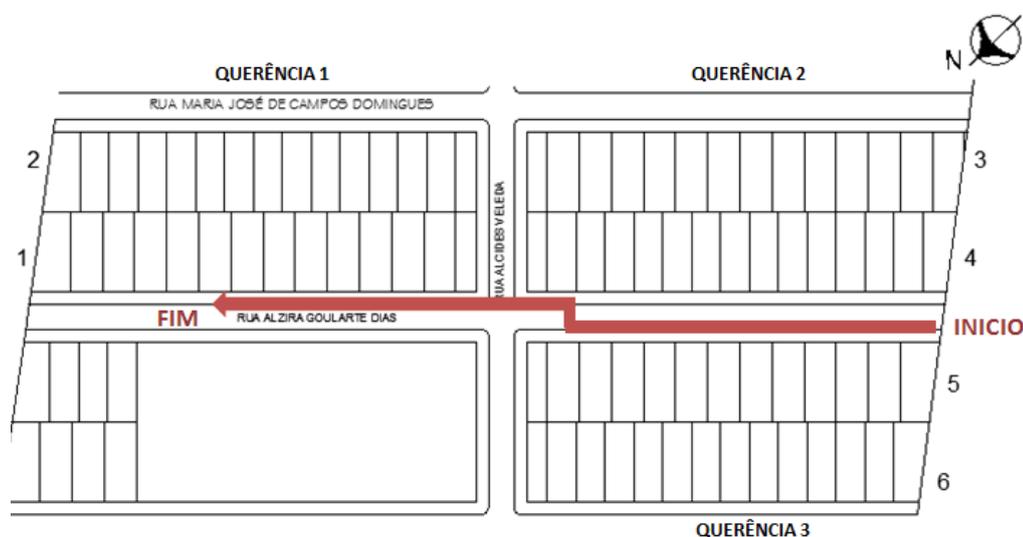
Figura 35 – Esquematização da coleta de dados.

Foi esquematizada a coleta começando na fita 5 do Querência 3, após na fita 4 do Querência 2 e finalizando na fita 1 do Querência 1, conforme demonstrado na figura 35.

Os pontos escolhidos e a esquematização de coleta de dados delineada foram desenvolvidos de acordo com a proximidade e facilidade de coletar as imagens próximas aos horários pré-definidos nesta pesquisa. Estes horários foram às 8:00 horas, às 12:00 horas e às 16:00 horas, onde os mesmos foram definidos para incluir o turno da manhã, onde o sol está próximo da posição leste, o meio-dia, onde o sol está perpendicular à Terra e tarde, onde o sol está próximo da posição oeste.

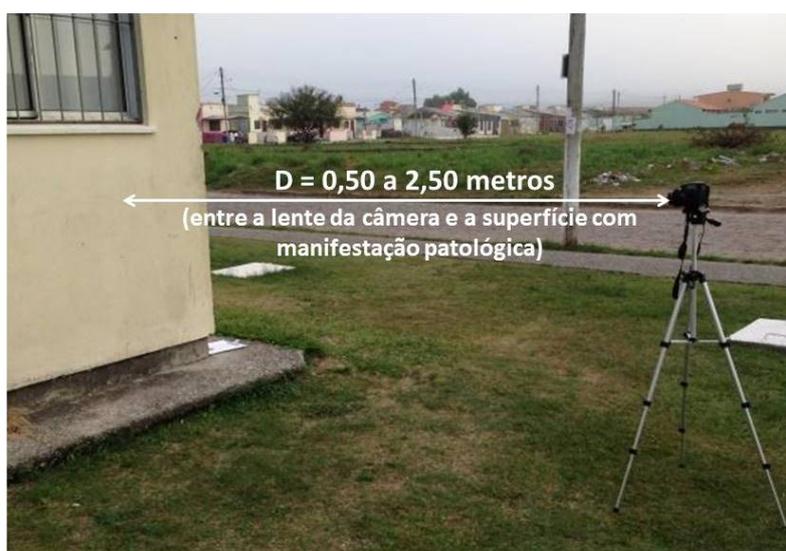
Figura 36 – Coleta das imagens fotográficas do estudo piloto.

Além dos horários, definiu-se as distâncias as quais foram fotografadas as manifestações patológicas. Esse valor corresponde a distância entre a lente da câmera fotográfica e a superfície que possui o dano, definindo-se 0,50 metro, 1,00 metro, 1,50 metros, 2,00 metros e 2,50 metros. E em cada posição foram registradas 5 imagens com a resolução máxima da câmera e sem flash. A coleta de dados ocorreu no outono e utilizou-se uma máquina fotográfica, um tripé e uma trena, conforme demonstrado na figura 36.

As manifestações patológicas escolhidas estavam no máximo a 1,50 metros do nível do solo, devido ao limite da altura alcançada pelo tripé.

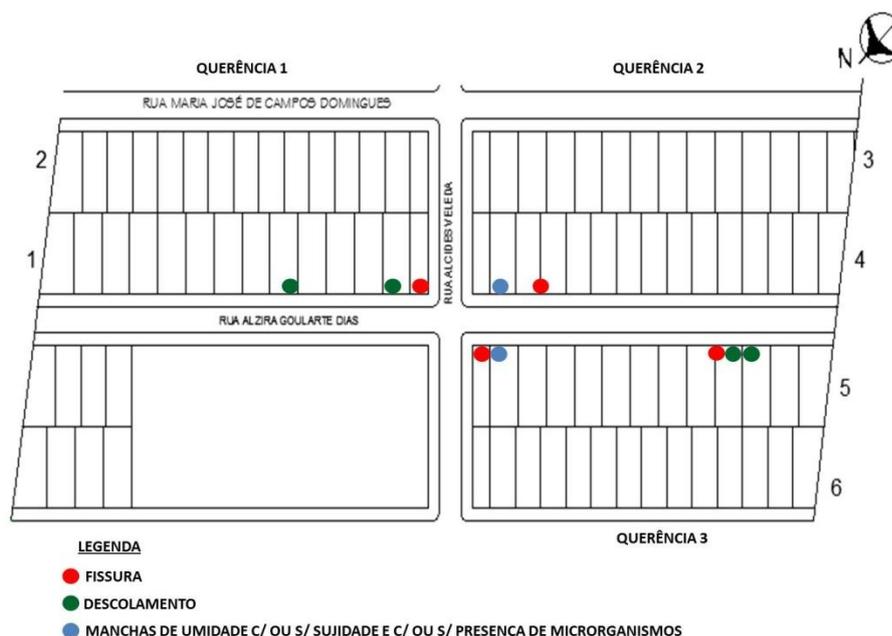
Figura 37 – Pontos de coleta de dados.

Selecionou-se pontos na fachada sudeste do Querência 3 e na fachada noroeste dos Querências 1 e 2, conforme demonstrado na figura 37.

A coleta de dados, também foi esquematizada conforme o estudo piloto, como já demonstrado na figura 28. Começando na fita 5 do Querência 3, após na fita 4 do Querência 2 e finalizando na fita 1 do Querência 1. E também foram registradas cinco imagens fotográficas por ponto de análise, para garantia de possuir uma imagem de boa qualidade, com a resolução máxima da câmera e sem flash.

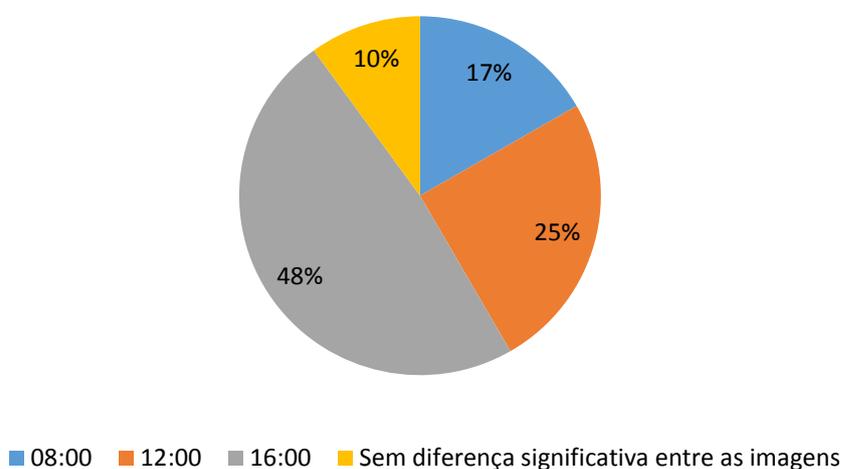
Figura 43 – Horários do dia para as fissuras da fachada sudeste.

Para a manifestação patológica de fissura localizada na fachada sudeste, em relação ao horário do dia, a maioria dos participantes, 48%, apontaram que o referido dano tornou-se de mais fácil visualização em imagens capturadas no horário das 16:00 horas. Sucedido pelo horário de 12:00 horas, com 25% e o horário de 08:00 horas com 17%. Somente 10% não encontraram diferença significativa entre as imagens. Conforme demonstrado na figura 43.

Em análise aos resultados apresentados para a manifestação patológica de fissura, pode-se perceber que o horário do dia a qual a fachada não recebeu insolação direta - sudeste às 16:00 horas e noroeste às 8:00 e 12:00 horas - foram os mais apontados pelos participantes como de visualização mais fácil para este dano na imagem fotográfica.

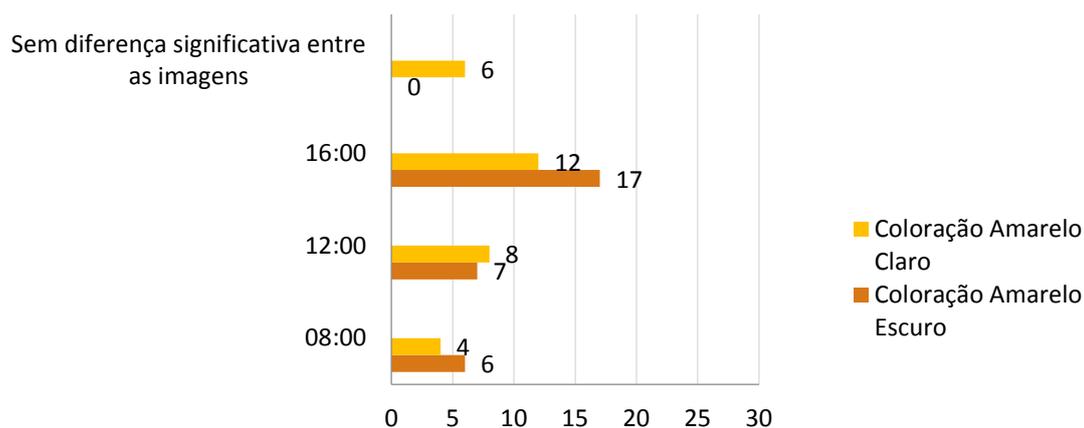
Figura 44 – Horários do dia para as fissuras da fachada sudeste nas colorações amarelo claro e amarelo escuro.

Considerando as colorações da fachada, em ambas os participantes apontaram mais fácil visualização da fissura no horário das 16:00 horas. Em seguida apontaram o horário das 12:00 horas e muito próximo a este o horário das 08:00 horas. Porém, somente na fachada de coloração amarelo claro houve a consideração de não encontrarem diferença significativa entre as imagens, conforme é apresentado na figura 44.

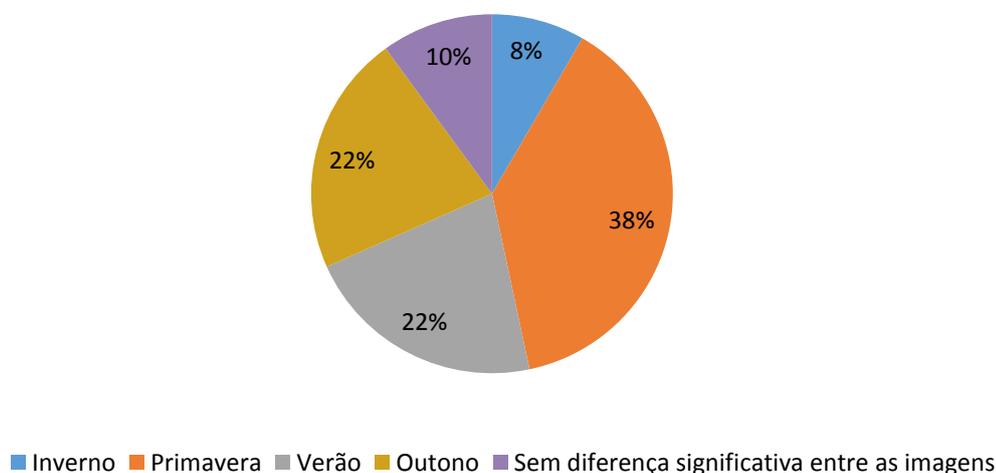
Figura 45 – Estações do ano para as fissuras da fachada sudeste.

Em relação às estações do ano, 38% dos participantes apontaram mais fácil visualização na primavera, seguido por outono e verão, com 22% cada. Somente 8% marcaram inverno e 10% não encontram diferença significativa entre as imagens. Os resultados estão apresentados na figura 45.

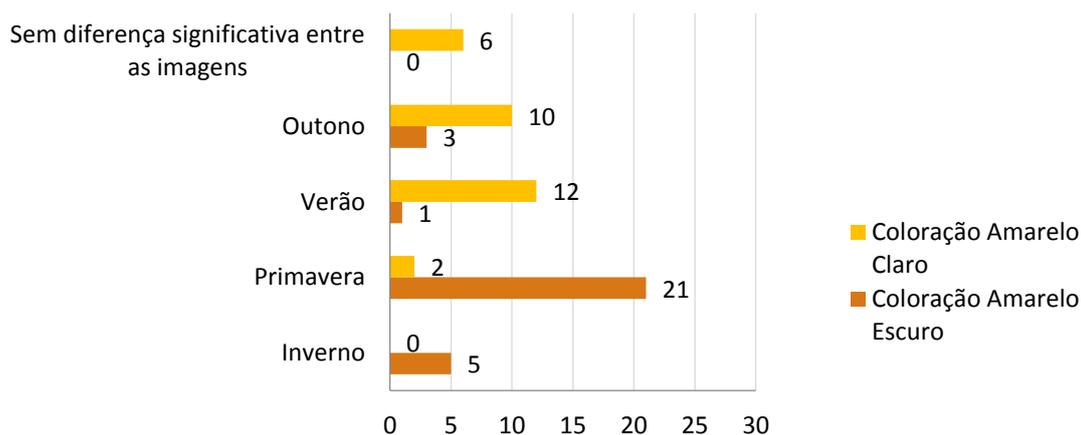
Figura 46 – Estações do ano para as fissuras da fachada sudeste nas colorações amarelo claro e amarelo escuro.

Porém, quando se analisam as colorações das fachadas, percebe-se que na fachada com coloração amarelo mais escura 70% dos participantes visualizaram a fissura na estação da primavera, enquanto na coloração amarelo mais claro foram apontadas as estações de verão, com 40% e de outono, com 33%. Isto pode ser melhor visualizado na figura 46.

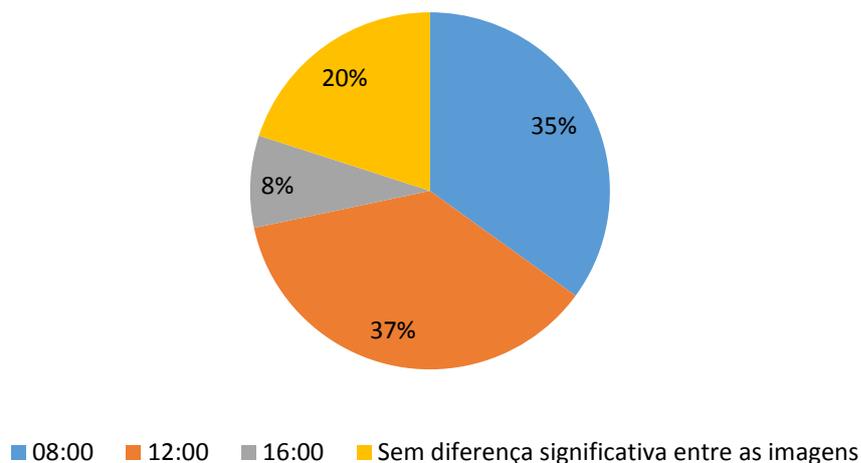
Figura 47 – Horários do dia para as fissuras da fachada noroeste.

No problema patológico de fissura localizada na fachada noroeste, em relação ao horário do dia, 37% dos participantes responderam o horário 12:00 horas como o de mais fácil visualização do dano na imagem fotográfica. Muito próximo ficou o horário das 08:00 horas, com 35%, e somente 8% apontaram o horário das 16:00 horas. Dos participantes, 20%, não encontraram diferença significativa entre as imagens, conforme demonstrado na figura 47.

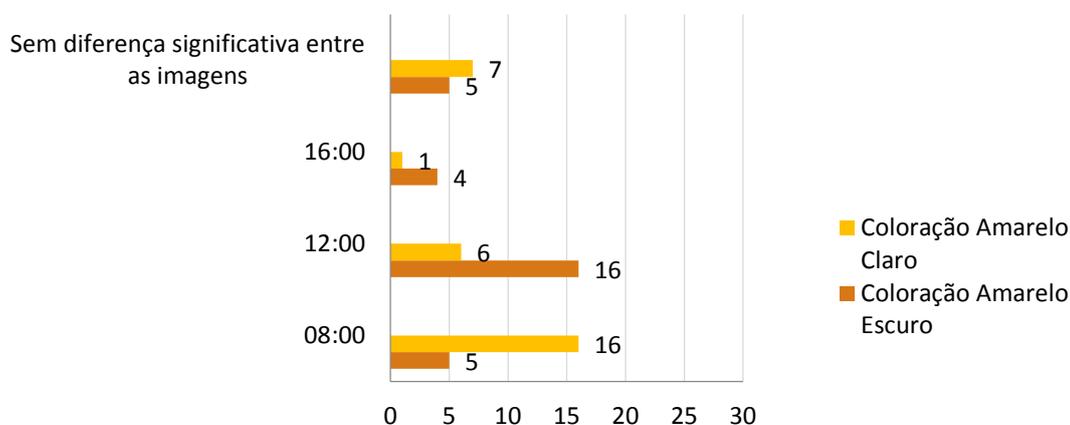
Figura 48 – Horários do dia para as fissuras da fachada noroeste nas colorações amarelo claro e amarelo escuro.

Nas colorações das fachadas, a que é pintada com a cor amarelo mais escuro obteve o horário das 12:00 horas como de mais fácil visualização do dano, enquanto que a fachada pintada com cor amarelo mais claro, obteve o horário das 08:00 horas, conforme demonstrado na figura 48.

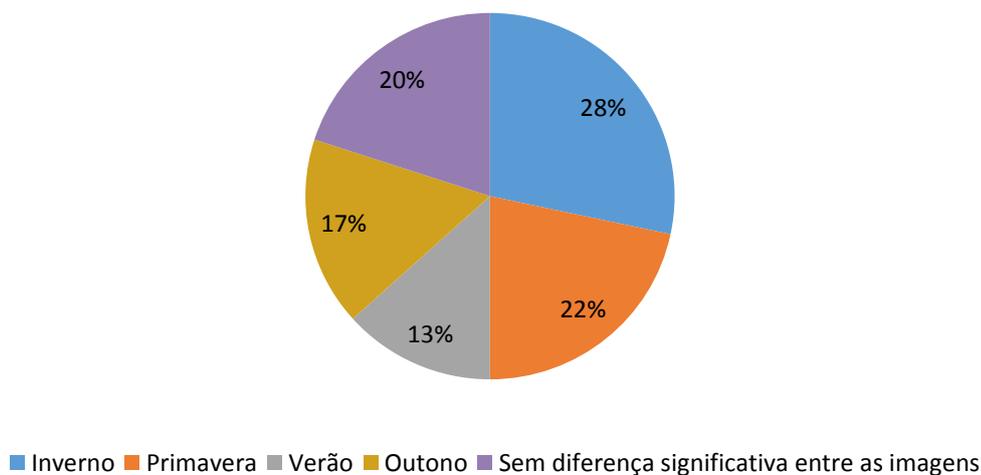
Figura 49 – Estações do ano para as fissuras da fachada noroeste.

Considerando as estações do ano, houve um equilíbrio entre elas, destacando-se mais o inverno (28%), seguido pela primavera (22%), outono (17%) e verão (13%). Também, houve um equilíbrio com a opção de sem diferença significativa das imagens, a qual foi apontada por 20% dos participantes, conforme apresentado na figura 49. Este equilíbrio foi percebido também nas colorações das fachadas, conforme figura 50.

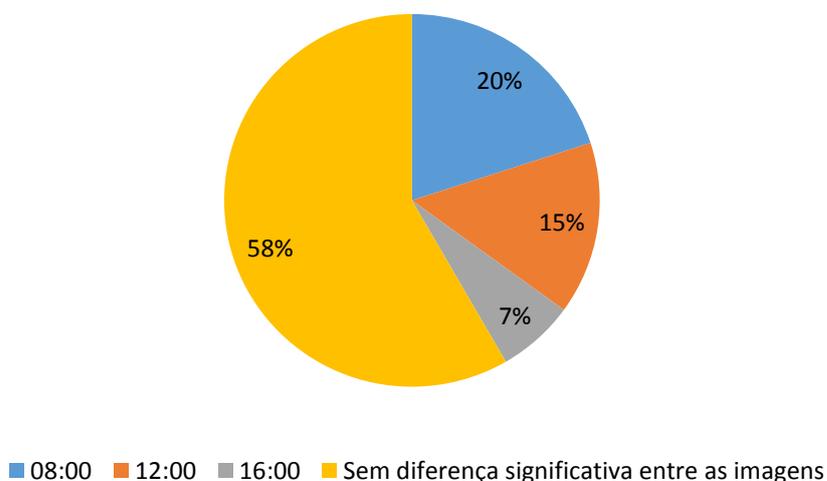
Figura 51 – Horários do dia para descolamentos da fachada sudeste.

Considerando os demais participantes, os quais não apontaram esta opção, em relação aos horários do dia, o horário das 08:00 horas foi respondido por 20% dos participantes, o horário das 12:00 horas por 15% e por último o horário das 16:00 horas com 7%. Em relação às colorações das fachadas, a com pintura amarelo mais escuro teve como maior número de marcações o horário das 08:00 horas e a com pintura amarelo mais claro houve um equilíbrio entre os horários. Estes dados são apresentados nas figuras 51 e 52.

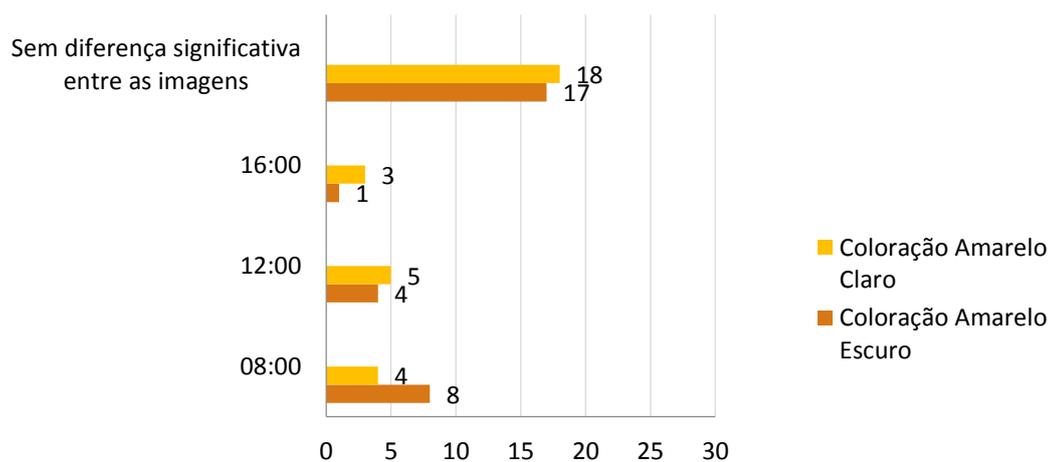
Figura 52 – Horários do dia para descolamentos da fachada sudeste nas colorações amarelo claro e amarelo escuro.

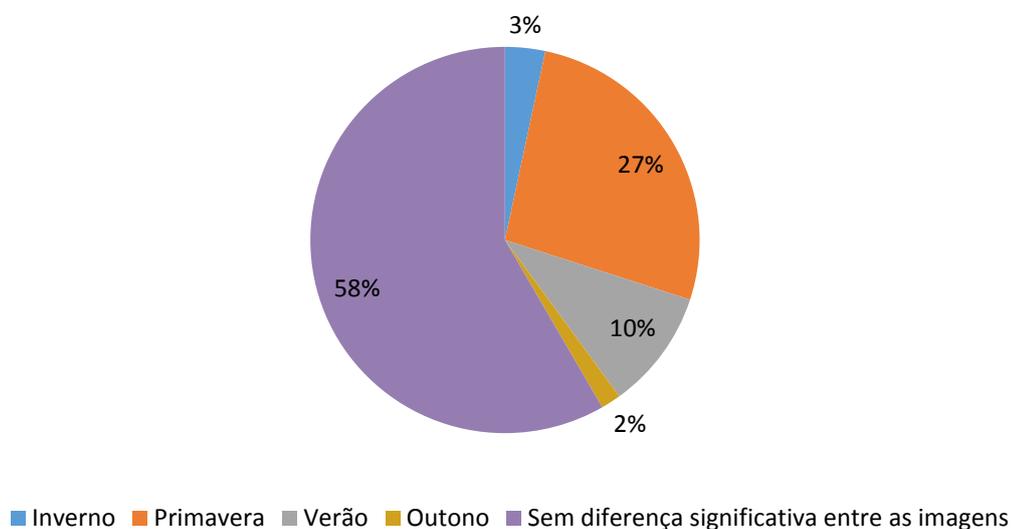
Figura 53 – Estações do ano para descolamento da fachada sudeste.

Em relação às estações do ano, 27% escolheram a primavera, 10% o verão, 3% o inverno e somente 2% o outono. De acordo com as colorações, também houve uma igualdade entre as mesmas, conforme apresentado nas figuras 53 e 54.
