UNIVERSIDADE FEDERAL DE PELOTAS
Programa de Pós-Graduação em Arquitetura e
Urbanismo

**METODOLOGIA PARA IDENTIFICAÇÃO DE
MANIFESTAÇÕES PATOLÓGICAS BASEADA EM
ESTUDO DE CASO NA CIDADE DE PELOTAS/RS,
APLICADA AO DESENVOLVIMENTO DE BANCO DE
DADOS**

Dissertação apresentada ao Programa de Pós-Graduação
em Arquitetura e Urbanismo da Universidade Federal de
Pelotas, como requisito parcial para obtenção do título de
Mestre em Arquitetura e Urbanismo.

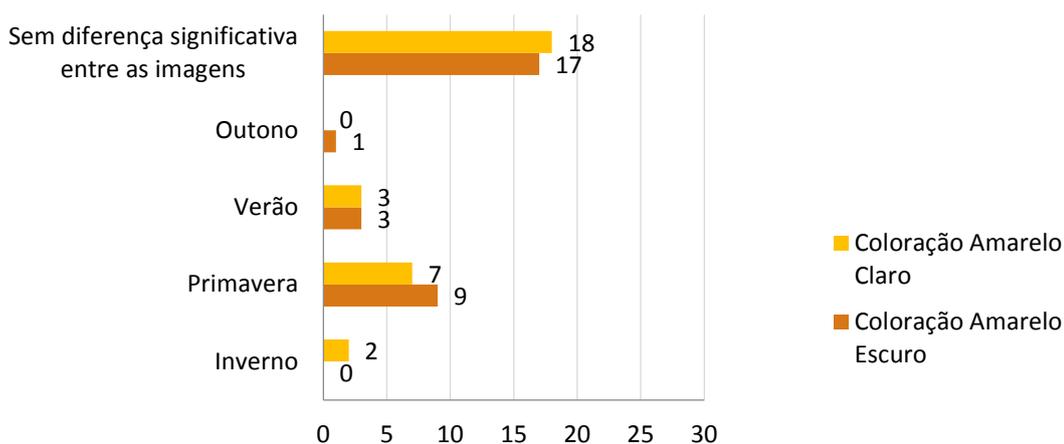
Figura 54 – Estações do ano para descolamentos da fachada sudeste nas colorações amarelo claro e amarelo escuro.

Em relação às estações do ano, 27% escolheram a primavera, 10% o verão, 3% o inverno e somente 2% o outono. De acordo com as colorações, também houve uma igualdade entre as mesmas, conforme apresentado nas figuras 53 e 54.

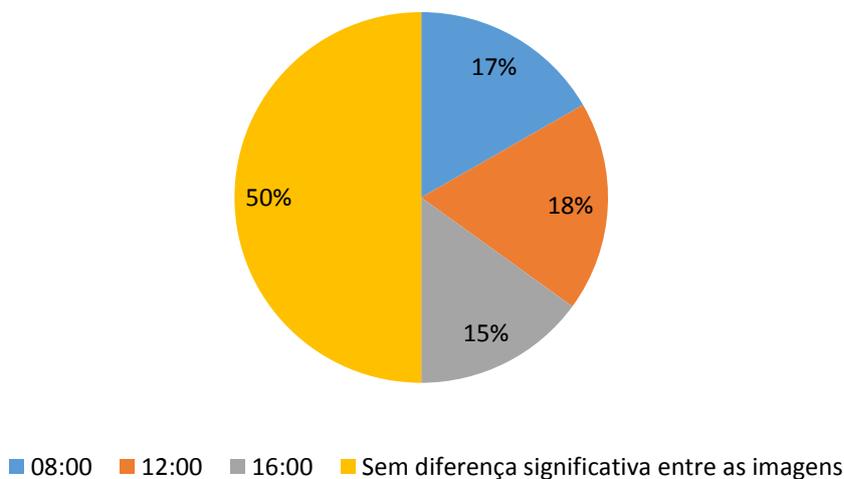
Figura 55 – Horários do dia para descolamentos da fachada noroeste.

Dos demais participantes, houve um equilíbrio de respostas em relação ao horário do dia, com 18% para 12:00 horas, 17% para 08:00 horas e 15% para 16:00 horas. Este equilíbrio encontrou-se também nas colorações de fachadas, conforme apresentado nas figuras 55 e 56.

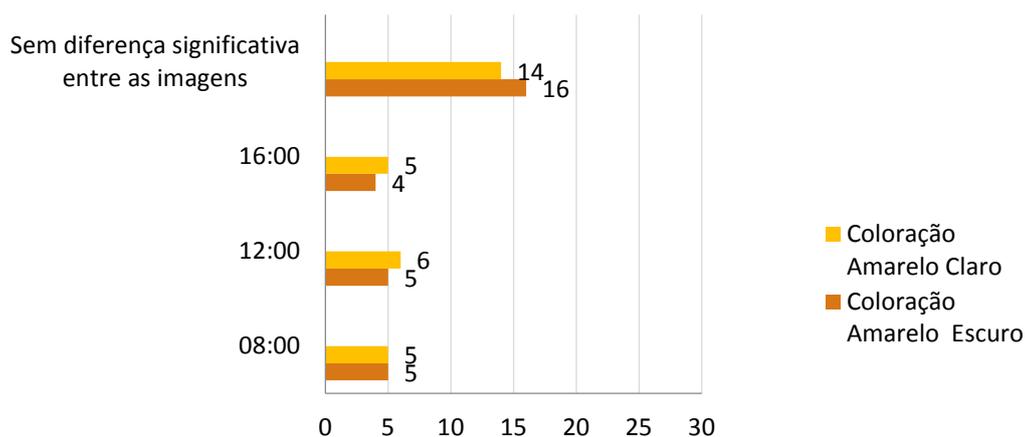
Figura 56 – Horários do dia para descolamentos da fachada noroeste nas colorações amarelo claro e amarelo escuro.

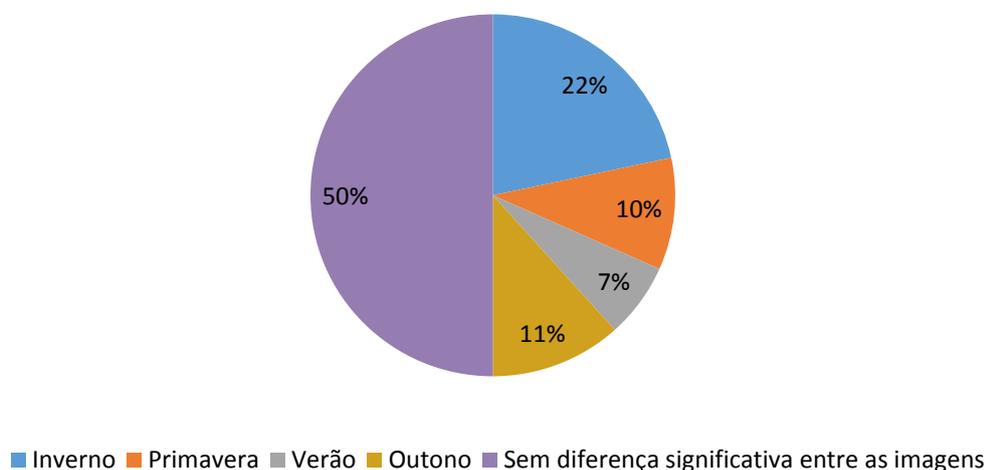
Figura 57 – Estações do ano para descolamento da fachada noroeste.

Em relação às estações do ano, os demais participantes responderam 22% no inverno, 11% no outono, 10% na primavera e 7% no verão, conforme figura 57.

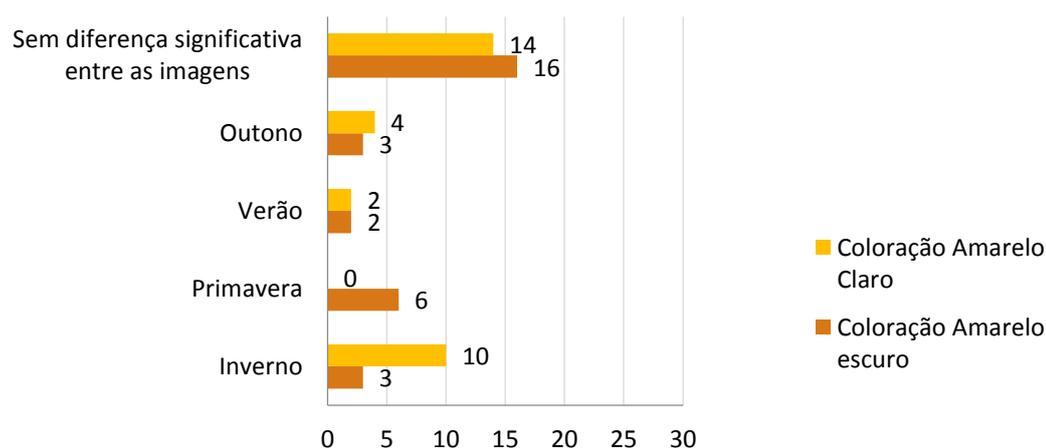
Figura 58 – Estações do ano para descolamentos da fachada noroeste nas colorações amarelo claro e amarelo escuro.

Nas colorações das fachadas, a estação de inverno foi a mais escolhida para a coloração amarelo claro e a estação da primavera para a coloração amarelo mais escuro, como apresentado na figura 58.

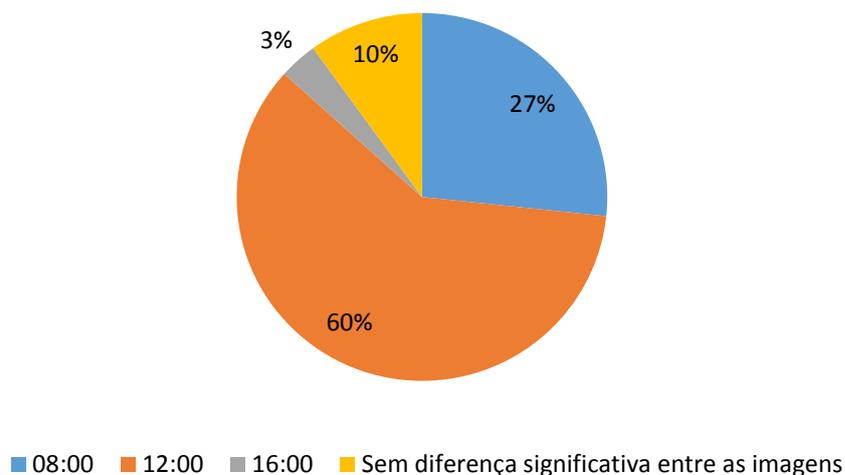
Figura 59 – Horários do dia para umidade com ou sem presença de microrganismos e sujidade da fachada sudeste.

Na manifestação patológica de umidade com ou sem presença de microrganismos e sujidade, em relação ao horário do dia, mais da metade dos participantes (60%) responderam que o horário em que o problema patológico tornou-se de mais fácil visualização na imagem foi às 12:00 horas, seguido pelo horário das 08:00 horas, com 27%. O horário das 16:00 horas obteve resposta de somente 3% dos participantes. Somente 10% dos que responderam a enquete não encontram diferença significativa entre as imagens. Estes dados são apresentados na figura 59.

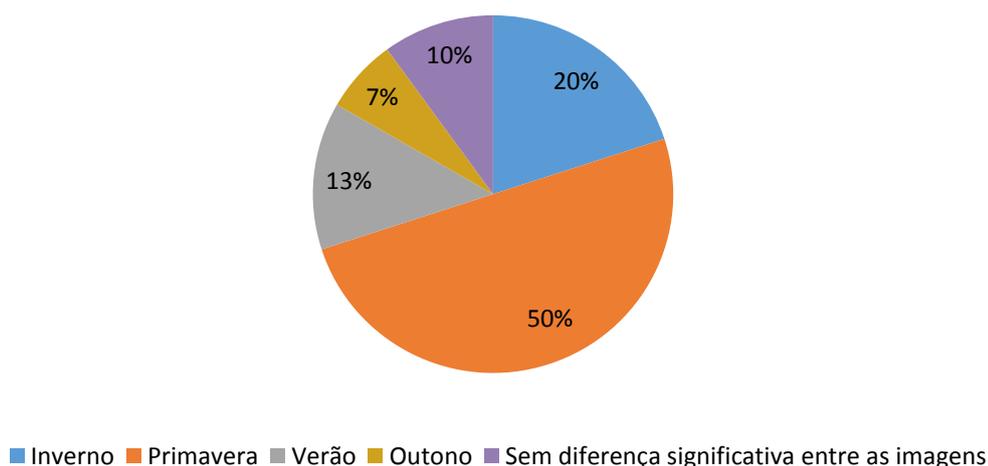
Figura 60 – Estações do ano para umidade com ou sem presença de microrganismos e sujidade da fachada sudeste.

Considerando as estações do ano, metade dos participantes da enquete responderam que a estação da primavera foi a que a manifestação patológica de umidade com ou sem presença de microrganismo e sujidade tornou-se de mais fácil visualização na imagem fotográfica. Após, 20% apontou a estação de inverno, 13% de verão e 7% de outono. Dos participantes, 10% não encontraram diferença significativa entre as imagens, conforme demonstrado na figura 60.

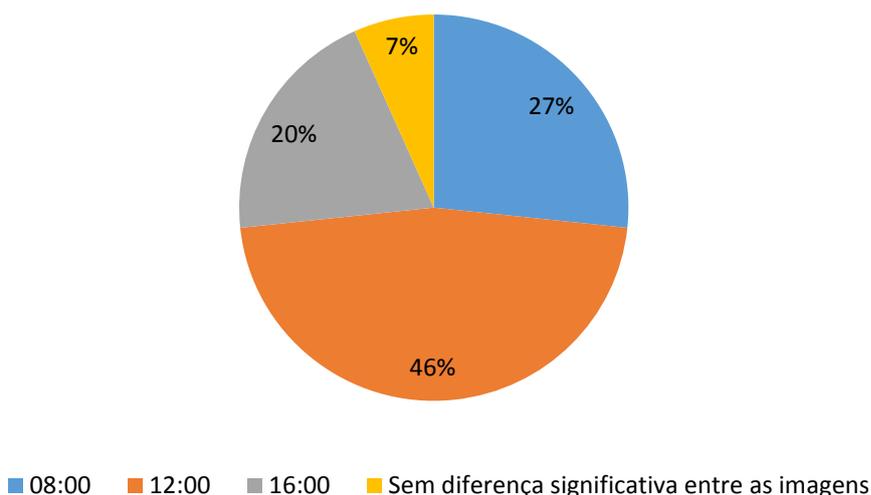
Figura 61 – Horários do dia para umidade com ou sem presença de microrganismos e sujidade da fachada noroeste.

Na fachada noroeste, para a manifestação patológica de umidade com ou sem presença de microrganismos e sujidade, igualmente a fachada sudeste, em relação aos horários do dia, a maioria dos participantes responderam que o horário das 12:00 horas foi o que a manifestação patológica se tornou de mais fácil visualização nas imagens fotográficas, seguido pelo horário das 08:00 horas, com 27% e o horário das 16:00 horas, com 20%. Somente 7% dos participantes não encontraram diferença significativa entre as imagens. Estes dados são apresentados na figura 61.

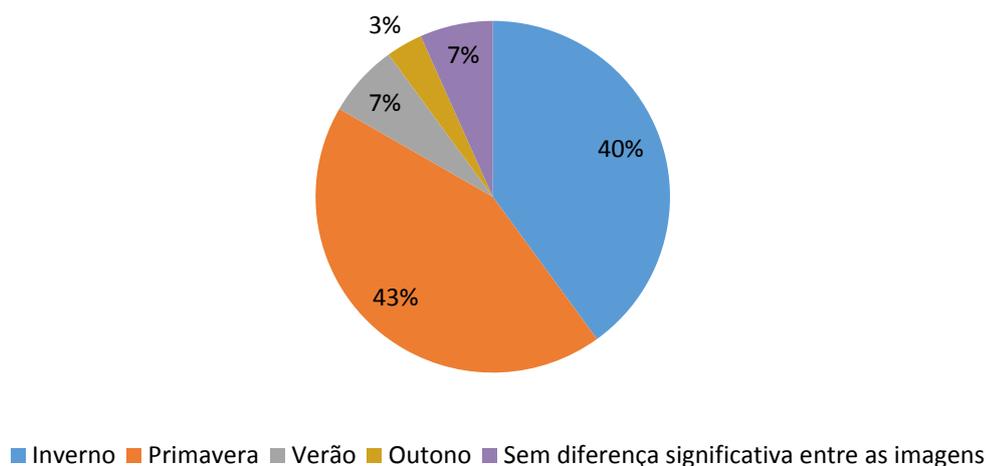
Figura 62 – Estações do ano para umidade com ou sem presença de microrganismos e sujeira da fachada noroeste.

Nas estações do ano, igualmente a fachada sudeste, a mais apontada pelos participantes foi primavera, com 43%, e com porcentagem muito próxima, de 40%, ficou o inverno. Apenas 7% responderam verão e 3% o outono. E 7% dos participantes não encontraram diferença significativa entre as imagens, conforme figura 62.

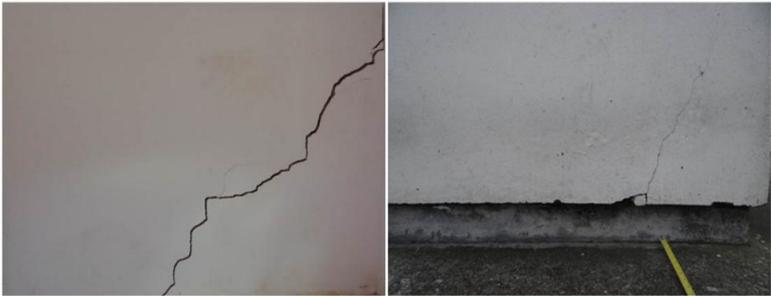
Possíveis causas da manifestação patológica: Recalque ocasionado pelo adensamento do solo.

Medidas de reparo para manifestação patológica: Fissura Ativa: Abertura de sulco sobre a fissura e aplicação de selante, aplicação de impermeabilizante e tela de poliéster e refazer o acabamento do revestimento. Fissura Passiva: Remoção do revestimento na parte danificada, aplicação de tela metálica, tirante ou grampos e refazer o revestimento.

Figura 76 – Exemplo de resultado da busca no banco de dados para fissura inclinada.

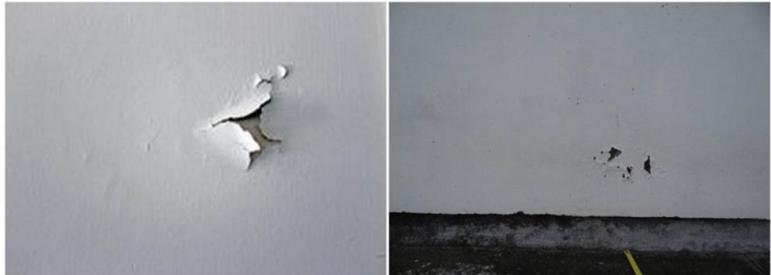
Possíveis causas da manifestação patológica: Preparo inadequado ou falta de preparação do substrato. Aplicação da tinta em substrato com presença de umidade (úmido). Aplicação de tinta baixa qualidade.

Medidas de reparo para manifestação patológica: Remoção das partes soltas e mal aderidas da pintura com espátula, escova de aço e lixa, aplicação de um fundo preparador para paredes à base de água, se necessário nivelar a superfície com massa acrílica e refazer a pintura.

Figura 77 – Exemplo de resultado da busca no banco de dados para descolamento de pintura.

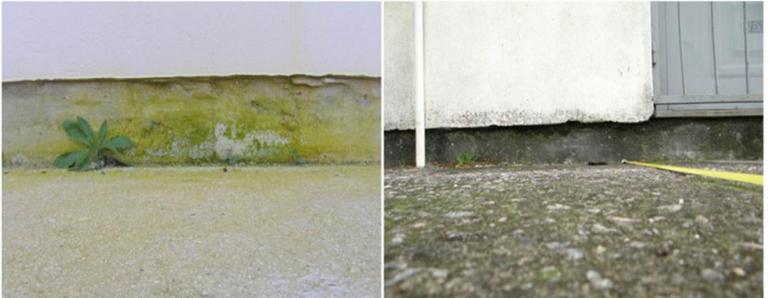
Possíveis causas da manifestação patológica: Absorção da água existente no solo pelas fundações por absorção e capilaridade. Umidade constante. Área com pouca exposição solar.

Medidas de reparo para manifestação patológica: Aplicação de impermeabilizante semiflexível com trincha/broxa. Fazer revestimento com argamassa composta por aditivos hidrofugantes e fungicidas.
