Dissertação

**POTENCIALIDADE DA TERMOGRAFIA NA DETECÇÃO
DE MANIFESTAÇÕES PATOLÓGICAS ASSOCIADAS À
UMIDADE ACIDENTAL**

Fernando Wulff Al Alam

Dissertação apresentada ao Programa de Pós-Graduação
em Arquitetura e Urbanismo da Universidade Federal de
Pelotas, como requisito parcial à para obtenção do título
de Mestre em Arquitetura e Urbanismo

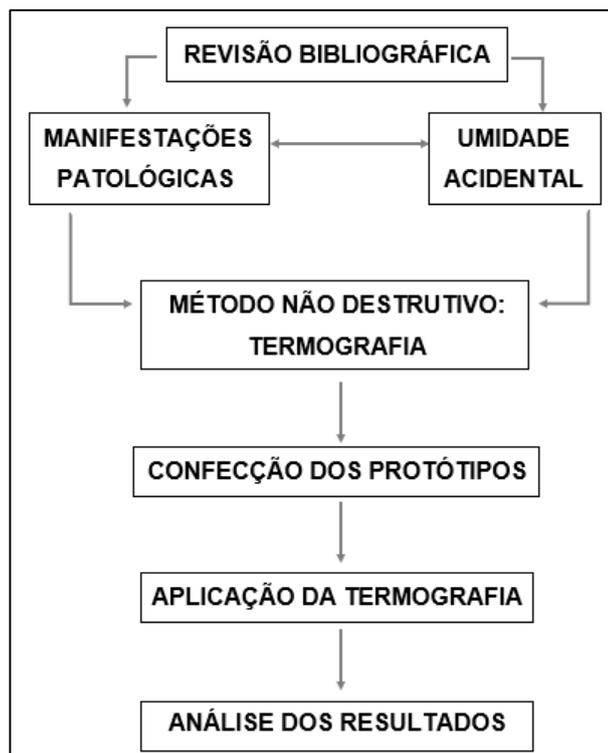
Figura 1 - Delineamento da pesquisa.

Para que os objetivos fossem cumpridos, as hipóteses testadas e facilitar a compreensão do trabalho, o mesmo foi estruturado da maneira que segue (Figura 1).

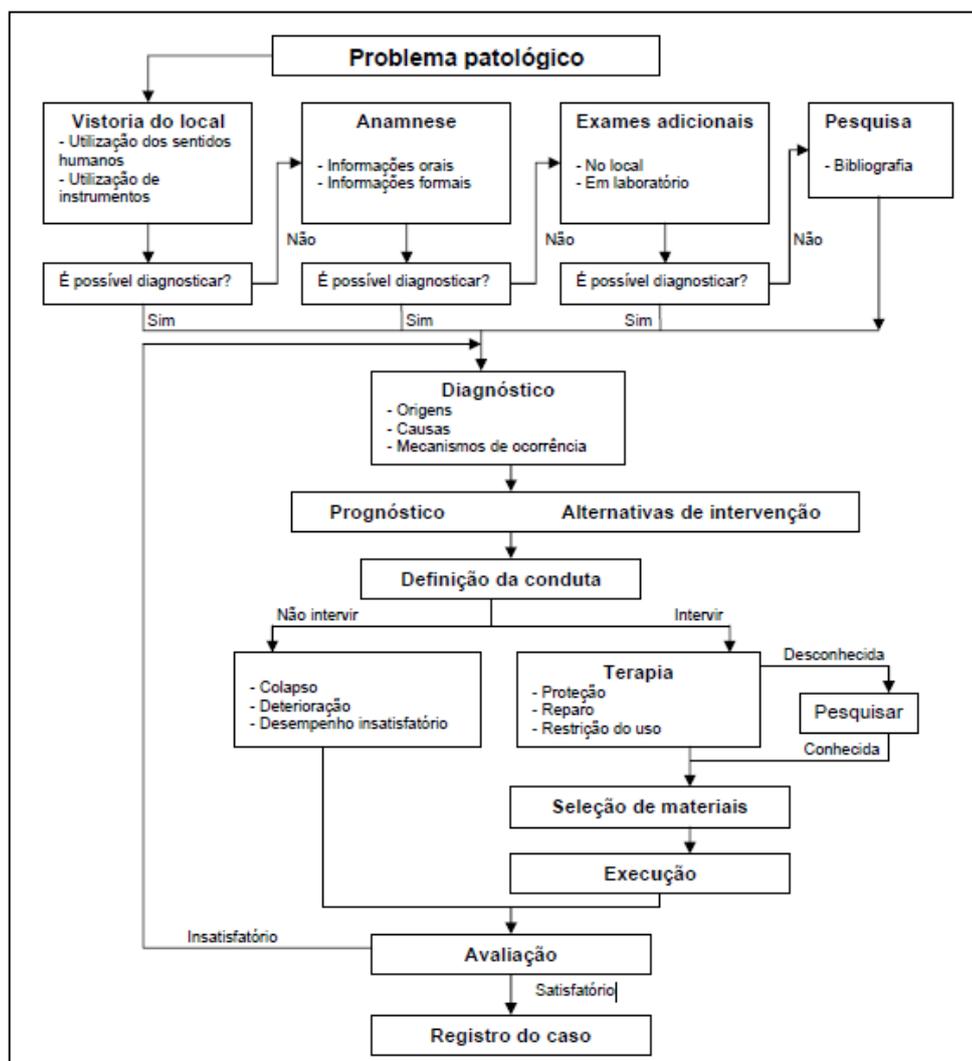
Figura 2 - Metodologia para resolução dos problemas patológicos.

Lichtenstein (1986), como já mencionado, foi um dos primeiros autores nacionais a propor uma metodologia semelhante a um passo-a-passo para o diagnóstico de manifestações patológicas, ilustrado na figura 2.

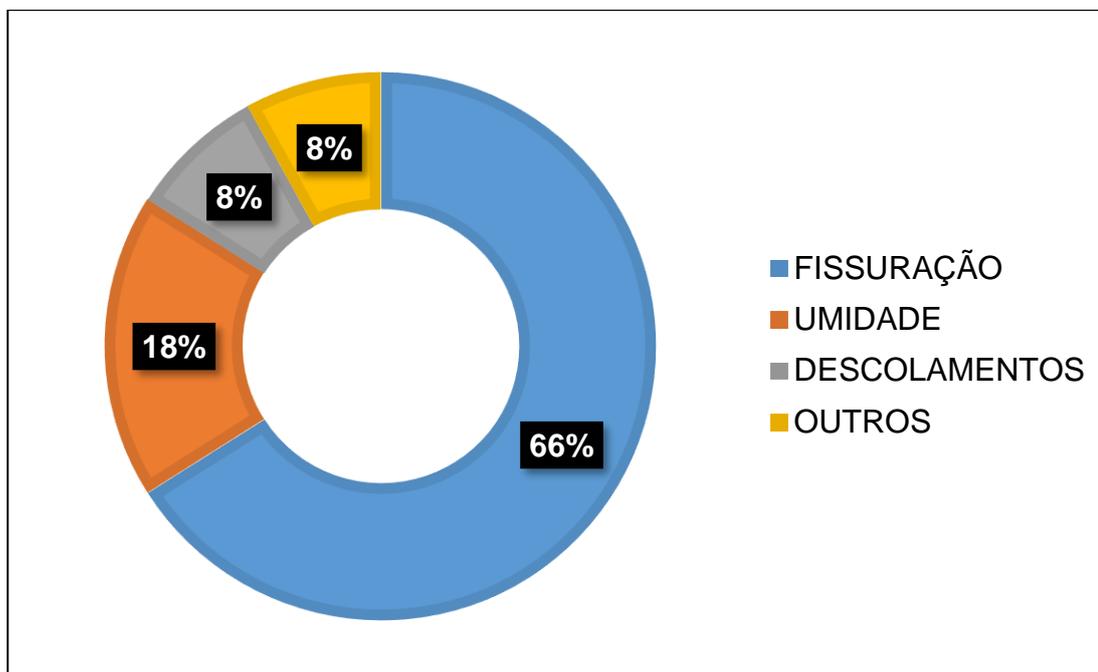
Figura 3 - Problemas patológicos.

de classificá-las em grandes grupos para o desenvolvimento de novas e mais profundas pesquisas. A autora constatou um grande número de incidências relativas à fissuração, seguido de umidade e descolamentos, como se pode observar na figura 3.

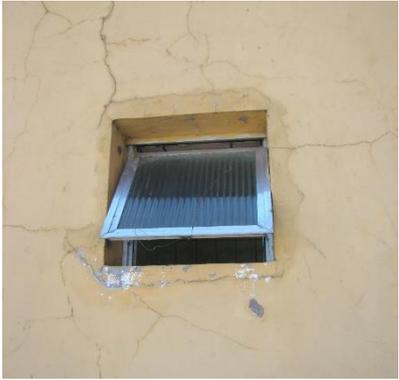
Tipo fissura	Característica	Exemplo
Fissuras causadas por movimentações térmicas	A diferença de coloração das fachadas; aberturas e os tipos de esquadrias. (SILVA, 2007)

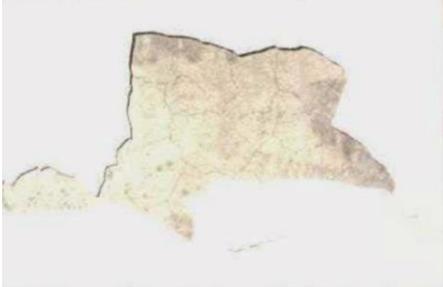
Fissuras causadas por movimentação higroscópica	A quantidade de água absorvida por um material de construção está diretamente relacionada com a sua porosidade e capilaridade. Os materiais de construção, quando tem seus poros totalmente preenchidos por água aumentam de volume, diminuindo à medida que perdem água por evaporação (RIBAS, 2002)

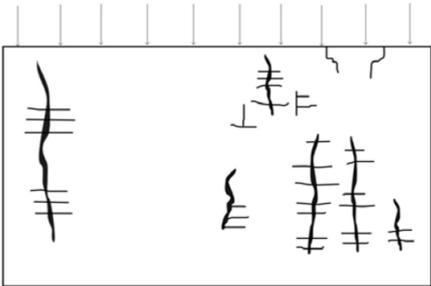
<p data-bbox="1145 1585 1353 1619">(THOMAZ, 1992)</p>
Fissuras causadas por atuação de sobrecargas	Argiles e Garcia (1999) explica que as fissuras causadas por sobrecargas apresentam configurações típicas tais como: a fissuração vertical (Exemplo); fissuração horizontal, fissuração pontual próxima do ponto de aplicação da carga e fissuração horizontal e distribuída na alvenaria.

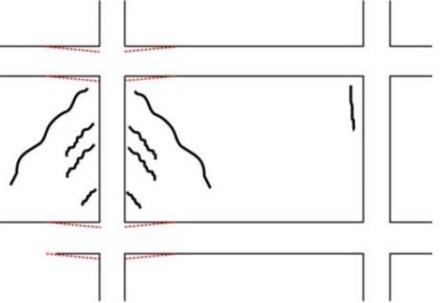
<p>Trinca horizontal na base da parede provocada pela deformação excessiva da laje (THOMAZ, 1992).</p>
<p>Fissuras causadas por recalques de fundação</p>	<p>Argiles e Garcia (1999), Helene (1993) e Thomaz (1992) afirmam que as trincas e fissuras causadas por recalques de fundação são os mais preocupantes, pois indicam problemas nas fundações da construção. Na sua maioria, as fissuras provenientes de recalques possuem inclinação próxima de 45°.</p>

<p>Trincas típicas, provenientes de recalques diferenciados entre pilares (THOMAZ, 1992).</p>
<p>Fissuras causadas por hidratação de cales</p>	<p>A hidratação retardada da cal acontece quando há grãos mal hidratados na cal utilizada para a argamassa e, quando esses grãos entram em contato com a água, os mesmos hidratam-se aumentando seu volume em até 100% (SILVA, 2007).</p>

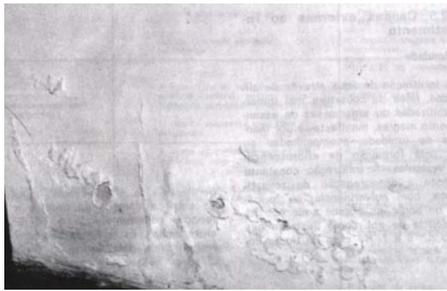
Tipo descolamento	Característica	Exemplo
Descolamento com empolamento	Acontece quando a superfície descola do reboco, formando bolhas que aumentam com o tempo.

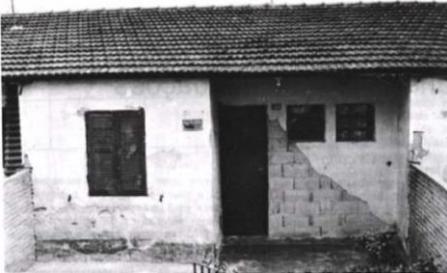
<p>(CINCOTTO, 1988)</p>
Descolamento em placas	Ocorre em placas endurecidas, e as causas dessa quebra podem ser atribuídas a uma argamassa muito rica e/ou aplicada em camada muito espessa; uma superfície de base muito lisa e/ou impregnada com substância hidrófuga; ausência de chapisco ou a superfície de contato com a camada inferior possuir a presença de placas de mica (CINCOTTO, 1988).

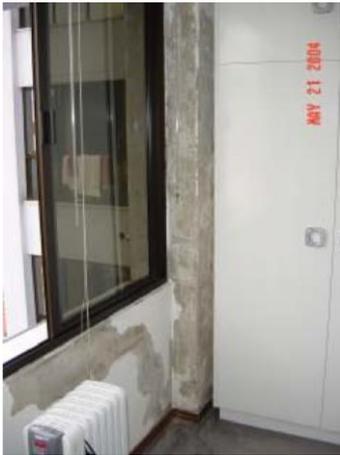
Descolamento com pulverulência	Este tipo de descolamento apresenta a característica do revestimento descolar, tendo como consequência o esfarelamento do reboco. Bauer (1997) e Cincotto (1988) apontam como causas do descolamento com pulverulência o excesso de materiais pulverulentos, o traço com poucos aglomerantes ou com excesso de cal e a ausência da carbonatação completa da cal.

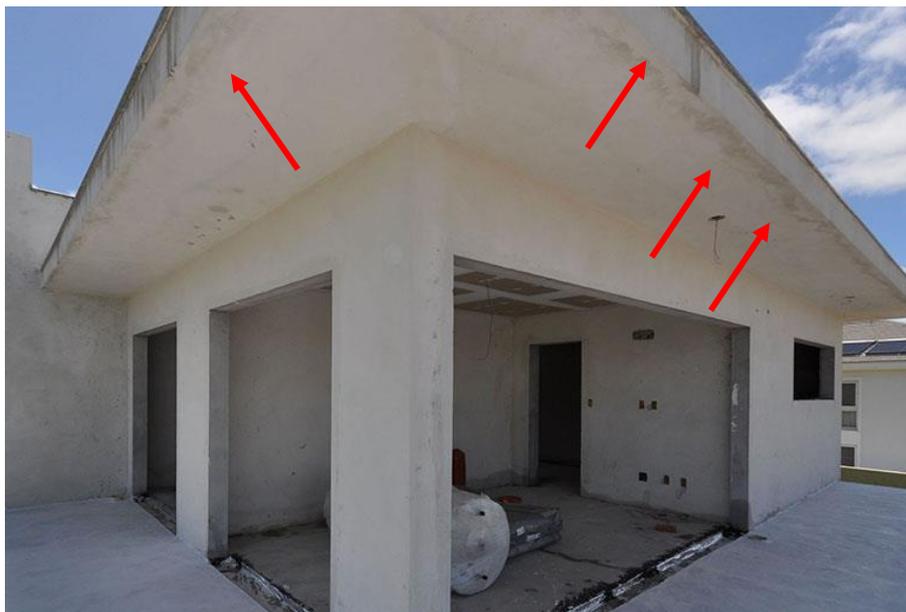
Figura 4 - Manchas de umidade originadas pela ausência de pingadeira.

Este tipo de umidade ocorre devido à água utilizada no processo construtivo para as misturas de argamassas de assentamento, chapisco, reboco, dentre outras. Também, surge nos locais onde as águas de chuva ficam depositadas e/ou no caminho onde percolam, e nas regiões argamassadas onde o traço foi alterado. Outro exemplo, que pode ser citado, é que as obras seguem etapas a serem construídas, e muitas vezes alguns locais ficam vulneráveis à ação da incidência de água da chuva, por falta de elementos protetores (Figura 4).

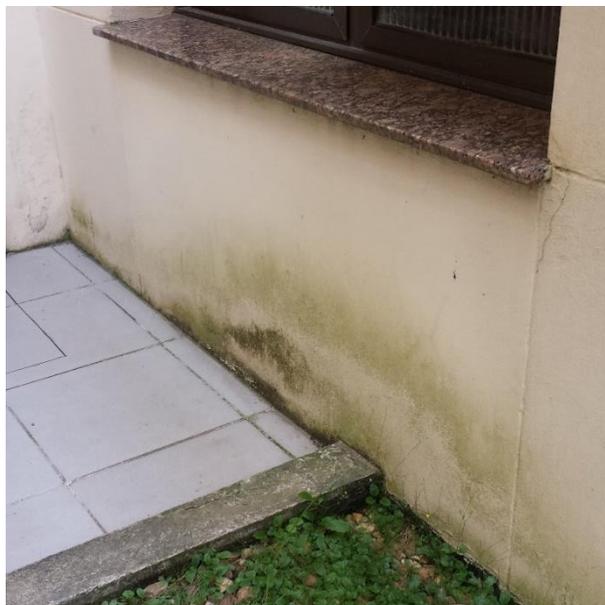
Figura 5 - Umidade do solo.

A ascensão da água nas paredes varia com a porosidade dos materiais que a constituem, uma vez que quanto menor o diâmetro dos poros maior será a altura teórica que a água pode atingir. Varia, também, com as condições de evaporação, visto que a ascensão de água numa parede tende a estabilizar quando a quantidade de água evaporada iguala a quantidade de água absorvida do solo por capilaridade. Ademais, pode variar de acordo com a orientação em que se encontram, uma vez

que as paredes voltadas para Sul são mais afetadas pela umidade do que as voltadas para o Norte (OLIVEIRA, 2013), conforme mostra a figura 5.

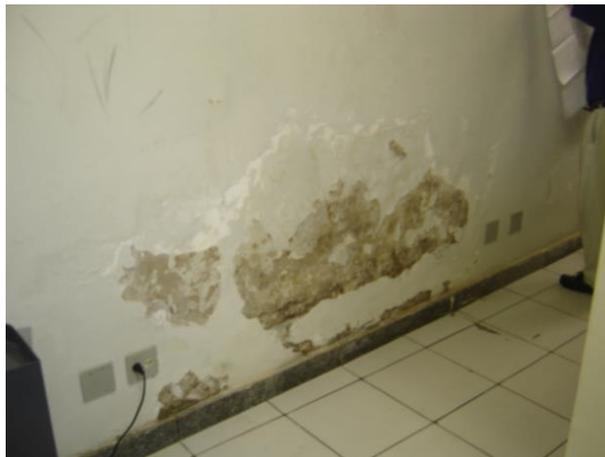
Figura 6 - Forro com manchas de umidade por infiltração.

As paredes devem ser concebidas para resistirem à penetração da água das chuvas, mas problemas tais como a existência de fissuração, má impermeabilização, dentre outros permitem que a chuva penetre nas paredes, aumentando assim a probabilidade de ocorrência de anomalias (Figura 6).

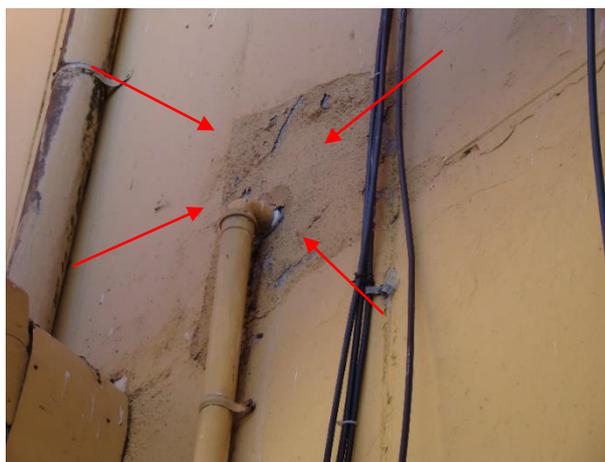
Figura 7 - Umidade acidental.

A umidade acidental é pontual e normalmente associada a defeitos de construção e/ou falhas relacionadas à mão de obra da construção ou dos equipamentos (PEREZ, 1985 *apud* LERSCH, 2003). Entupimentos nos sistemas de abastecimento de água e esgoto, drenagem das águas pluviais como calhas, tubos de queda e rufos podem ser responsáveis pelo aparecimento de umidades acidentais (Figura 7).

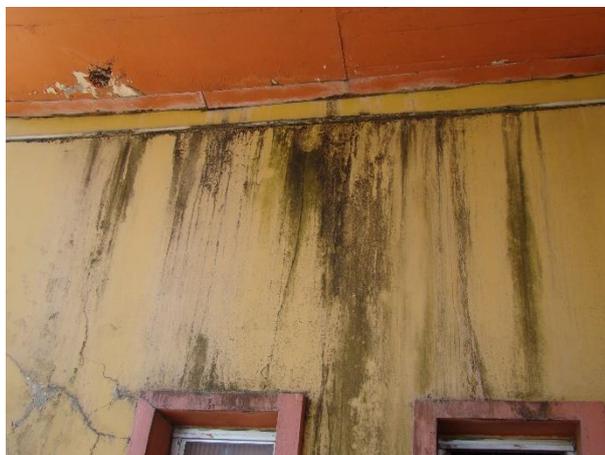
Figura 8 - Aspecto da textura de colônia de fungos.

São os principais agentes da degradação dos revestimentos superficiais nas fachadas e possuem grande adaptabilidade a meios com baixa umidade e altas variações de temperatura (UEMOTO, 1988). Quando formados em colônias, os fungos têm uma textura parecida com de uma esponja, como ilustra a figura 8, de tonalidades escuras. Esta textura favorece a retenção de água e sua cor absorve o calor pela sua tonalidade escura, fatores que auxiliam a manutenção do ambiente adequado a seu crescimento como a umidade e temperaturas elevadas.

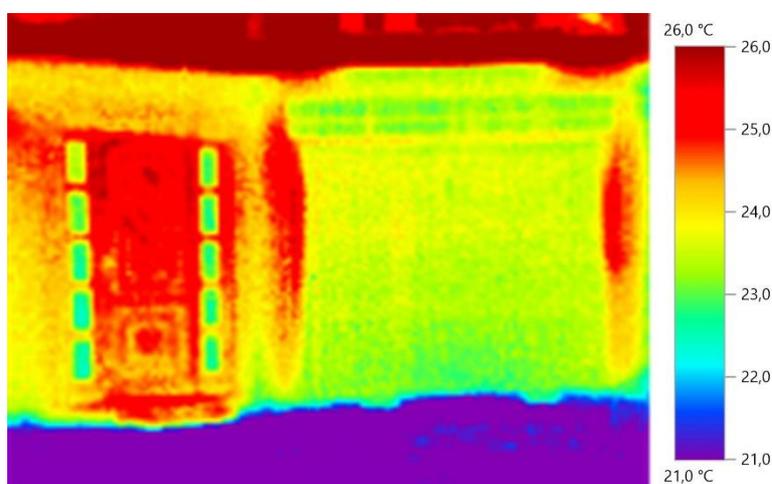
Figura 10 - Imagem termográfica da fachada de uma residência.

Segundo Silva (2012), trata-se de uma técnica simples e consiste no princípio da capacidade de todos os materiais emitirem energia, sob a forma de calor, na zona de radiação infravermelha do espectro eletromagnético. Os detectores infravermelhos identificam a radiação e a transformam num sinal elétrico que é o responsável por gerar uma imagem térmica colorida que representa a distribuição das temperaturas superficiais do corpo, correspondendo a cada cor um determinado intervalo de temperatura, como na figura 10.

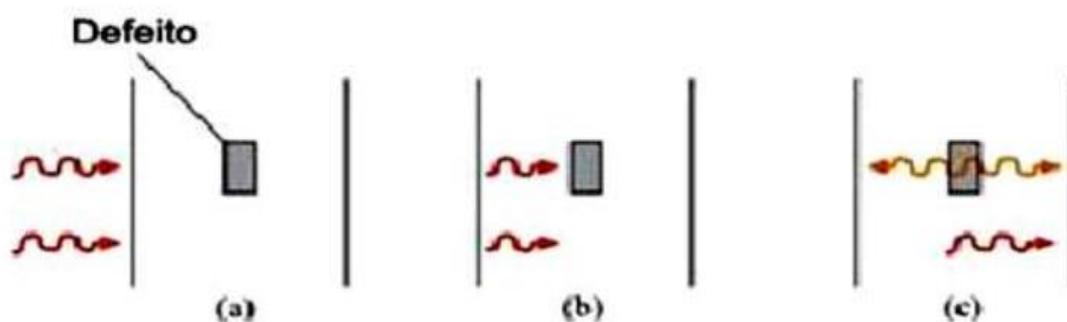
Figura 11 – (a) Impulso de calor aplicado à superfície. (b) Impulso viajando dentro do material. (c) O defeito encontrado reflete e transmite o pulso parcial.

A figura 11a representa um impulso de calor aplicado à superfície, seguido do impulso viajando dentro do material e encontrando um defeito (Figura 11b) e, por fim, o defeito reflete e transmite parcialmente o pulso (Figura 11c). De forma geral, segundo Holst (2000), este é o princípio básico de funcionamento do imageamento termográfico, onde os locais que apresentarem diferenças de comportamento são traduzidos em uma fotografia com escala de cor pré-definida.

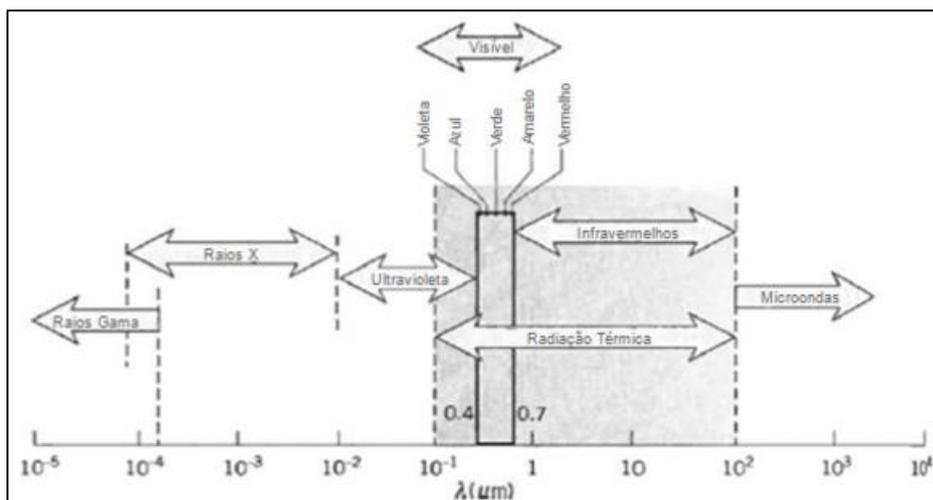
Figura 12 - Espectro eletromagnético.

Percebe-se, observando a figura 12, que o olho humano visualiza um pequeno intervalo do espectro eletromagnético, fazendo com que equipamentos especializados traduzam em imagens o que a luz visível não mostra. No caso do presente trabalho o equipamento capta imagens infravermelhas para as leituras chamadas de termogramas. Porém existem no mercado equipamentos raios-x, de visualização noturna e diversos outros com o mesmo princípio: nos mostrar o que nosso olho não enxerga naturalmente.

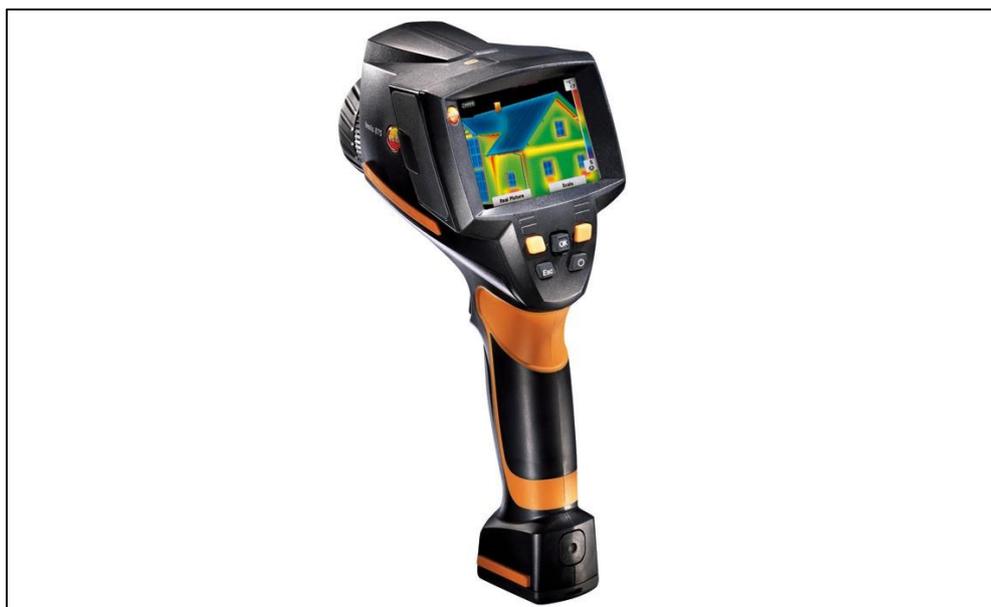
Figura 13 - Câmera utilizada no estudo: Testo 875-2.

O modelo de câmera termográfica é a Testo 875-2 (Figura 13). No Anexo B são indicadas as características do equipamento, que pertence ao Laboratório de Conforto e Eficiência Energética (LABCEE) da Faculdade de Arquitetura e Urbanismo da Universidade Federal de Pelotas.

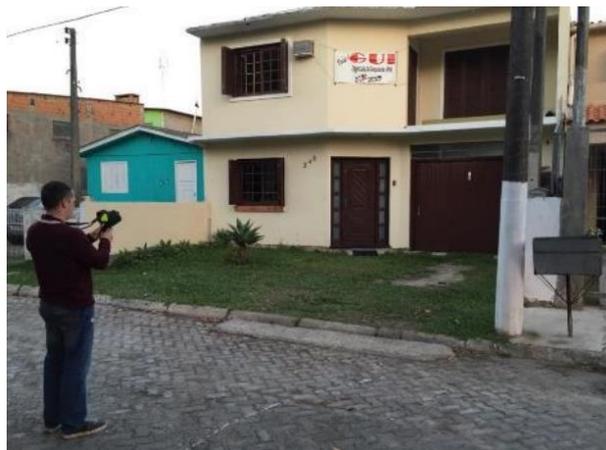
Figura 14 - Estudo piloto.

As medições foram feitas com a câmera termográfica a 10 metros de distância da fachada, 5 metros e 3 metros e com altura em relação ao solo de 1,50m. Tais distâncias foram estabelecidas de acordo com o estudo de Freitas et al. (2014), os quais justificaram os valores por se tratarem de distâncias usuais para a captação de imagens em função de tamanho de calçadas e acessos das edificações. (Figura 14).

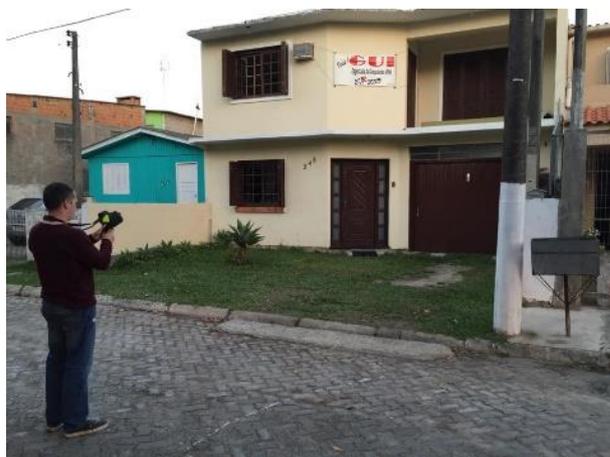
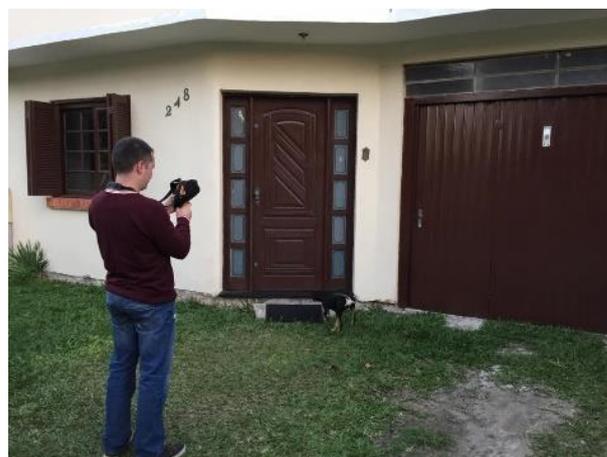
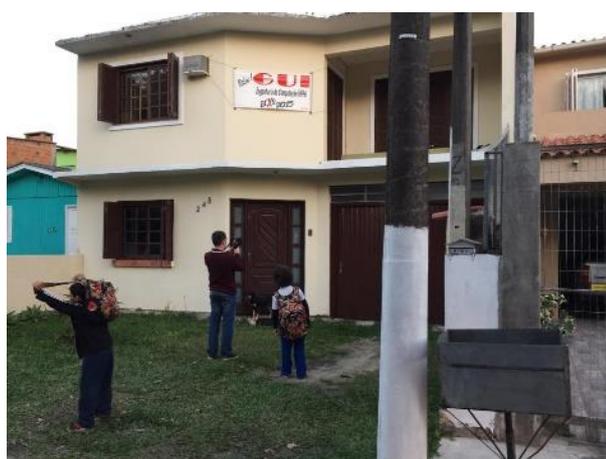
A figura 15 mostra as fotografias da fachada a 10, 5 e 3 metros de distância.

Figura 15 – (a) Fotografia a 10 metros. (b) Fotografia a 5 metros. (c) Fotografia a 3 metros de distância da residência analisada.

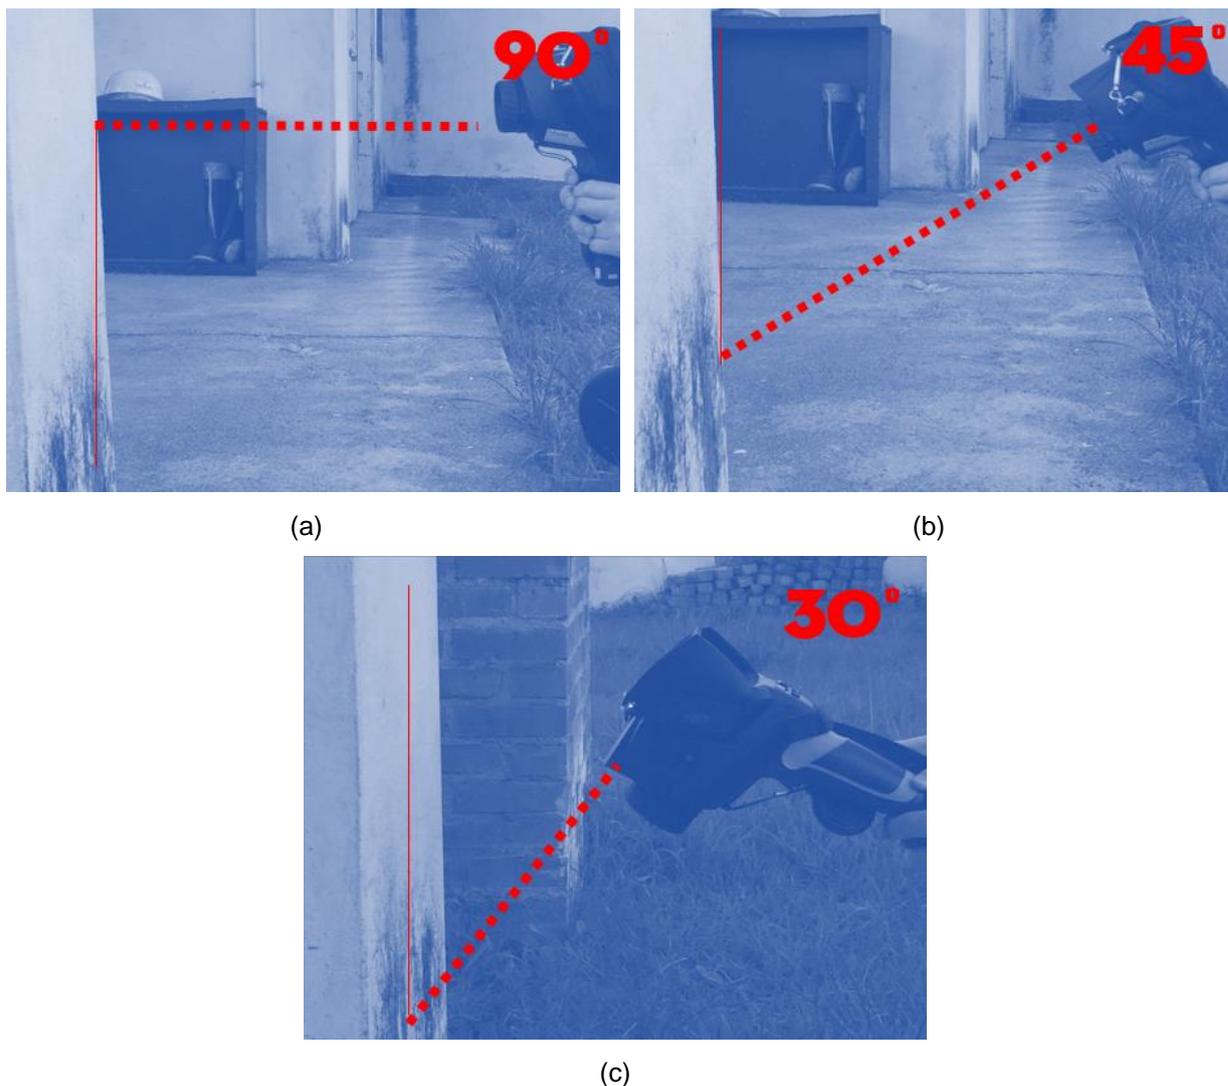
Figura 16 – (a) Fotografia a 90°. (b) Fotografia a 45°. (c) Fotografia a 30° de angulação da residência analisada.

A verificação da influência da angulação da câmera termográfica em relação à superfície analisada deu-se de maneira semelhante ao parâmetro de distância da câmera ao objeto. Para esta avaliação foram feitas três fotografias de um ponto escolhido aleatoriamente da edificação estando este sempre um metro acima da superfície de piso e com angulações variadas. Tais angulações foram escolhidas por serem três ângulos distintos e muito utilizados em levantamentos fotográficos de manifestações patológicas. A primeira, na perpendicular ao plano da fachada, ou seja, com ângulo de 90° , sempre é priorizada por diminuir incidência de reflexos e aumentar a resolução da imagem; a segunda com o aparelho aproximadamente a 45° em relação ao eixo horizontal é utilizada para captura de anomalias localizadas no encontro de paredes com teto e piso, e por fim, 30° , quando trata-se de manifestações de mais difícil acesso – esta última pouco utilizada – conforme ilustra a figura 16.

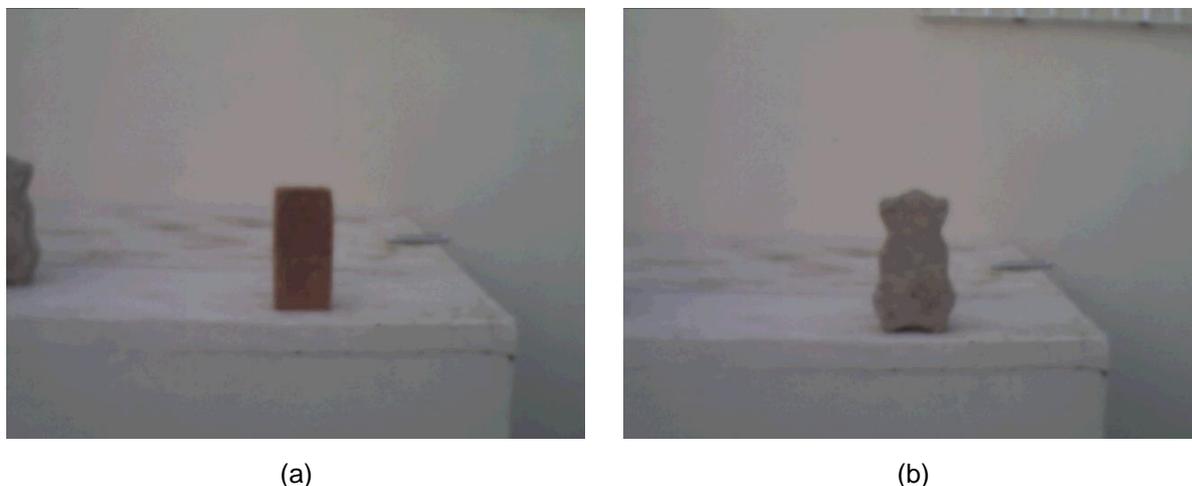
Figura 17 - (a) Bloco cerâmico. (b) Bloco de concreto.

Utilizando a câmera termográfica foram capturadas imagens térmicas de um bloco cerâmico e de um bloco de concreto (Figura 17) com quatro valores de

emissividade: 0,62; 0,85; 0,91 e 0,95. Estes valores foram baseados em Barreira et al. (2012).

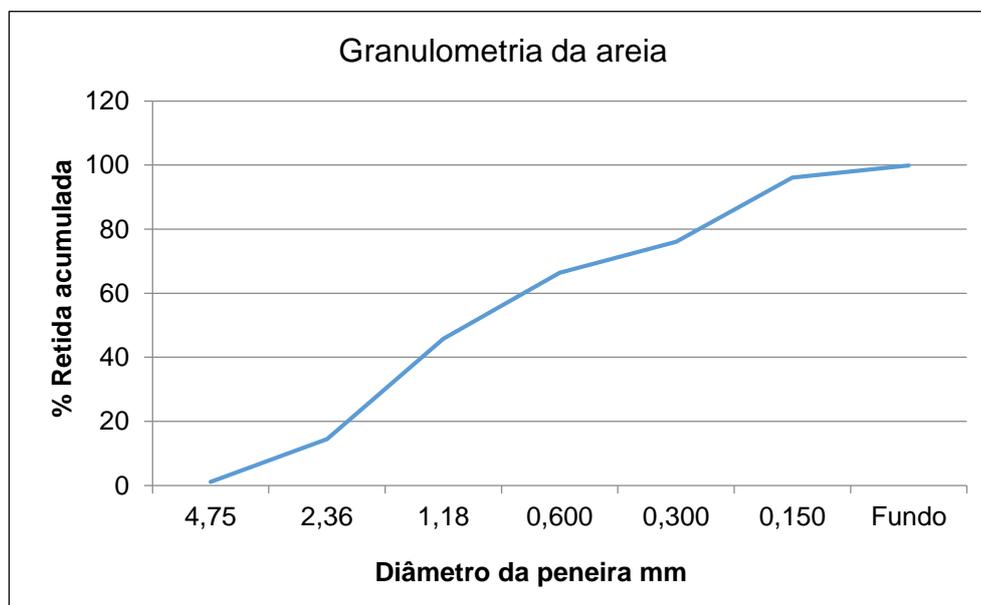
Figura 18 - Curva granulométrica da areia.

Os resultados da caracterização do agregado miúdo estão apresentados na tabela 8, com sua respectiva curva granulométrica apresentada na figura 18. Na tabela 9 e na figura 19 estão mostrados os resultados do agregado graúdo.

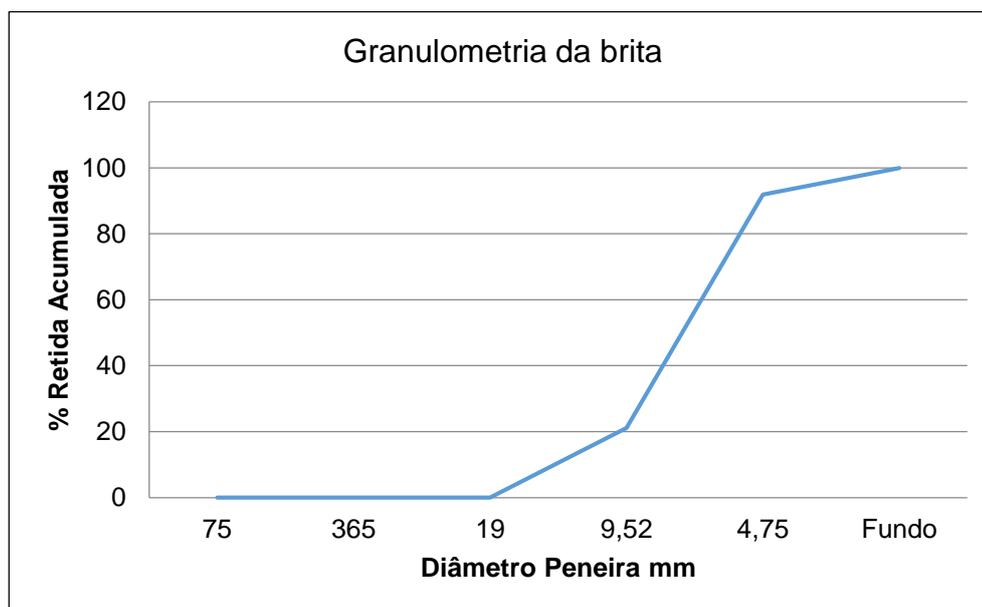
Figura 19 – Curva granulométrica da brita utilizada.

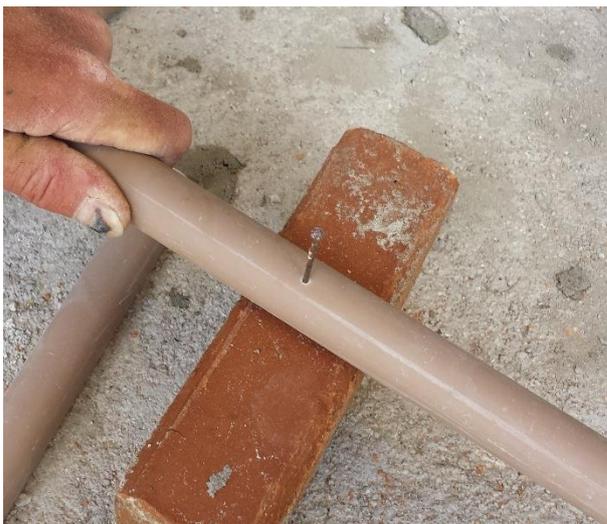
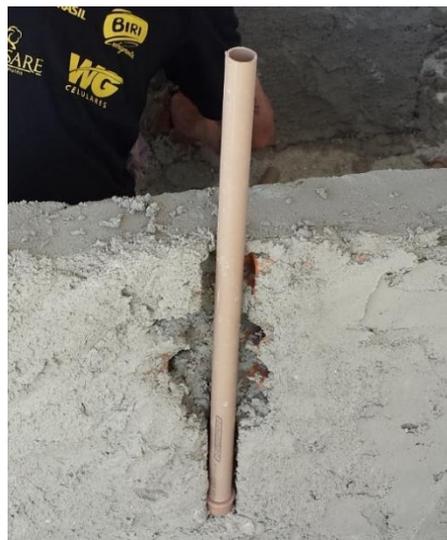
(a) Furo no cano

(b) Posição do cano nos protótipos.

Figura 20 - preparação da tubulação para simular vazamento.

Em todos os protótipos de fechamento vertical foram realizadas aberturas para a colocação de um cano de PVC com diâmetro de 20mm, propositalmente com dois furos, para simulação de infiltração (Figura 20a). Tais aberturas deram-se na mesma localização em todos os canos, 15cm acima de sua parte inferior e preenchidos com argamassa de emboço (Figura 20b). Após a perfuração, foi feito teste com água para verificar a saída do líquido (Figura 21).

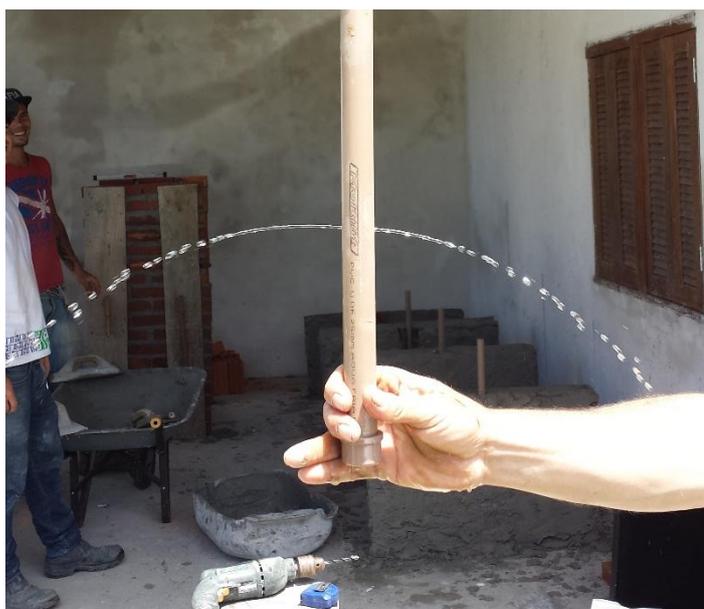
Figura 21 - Teste dos furos feitos na canalização.

Cabe salientar que em todos os canos foi colocado um tampão na parte inferior para que o vazamento se desse apenas no sentido longitudinal à parede, simulando assim os vazamentos mais comuns em tubulações de água fria.

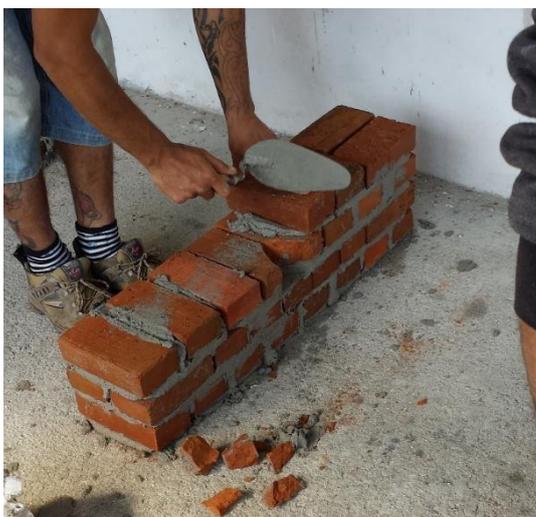
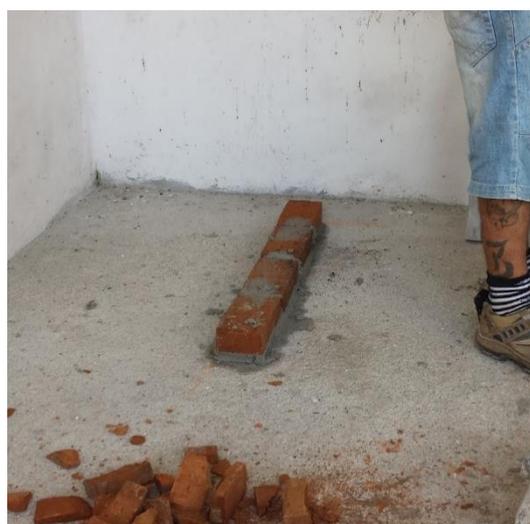
Figura 22 – (a) Protótipo 1. (b) Protótipo 2.

Espessura da parede	Sistema construtivo	Foto
Protótipo 1	24cm	Tijolo maciço deitado na maior dimensão	Figura 22a
Protótipo 2	14cm	Tijolo maciço deitado na menor dimensão	Figura 22b
Protótipo 3	19cm	Tijolo furado deitado	Figura 23a
Protótipo 4	14cm	Tijolo furado a cutelo	Figura 23b
Protótipo 5	10cm	Concreto armado	Figura 24

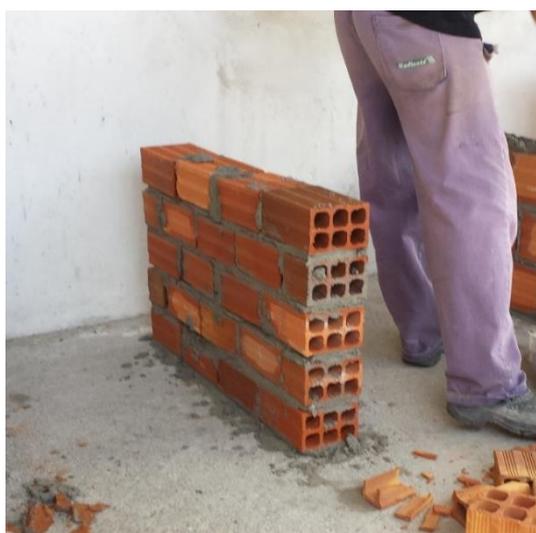
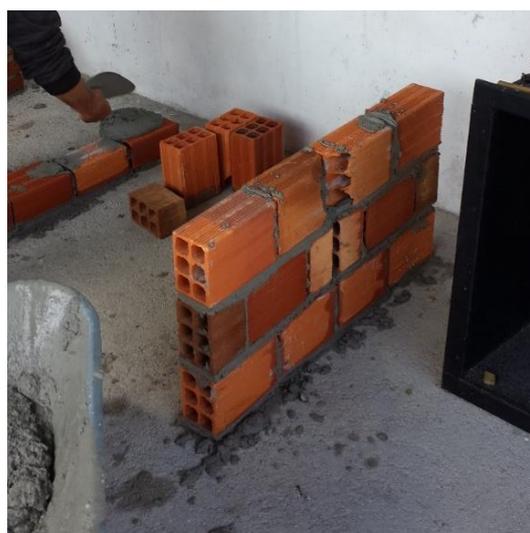
Figura 23 – (a) Protótipo 3. (b) Protótipo 4.

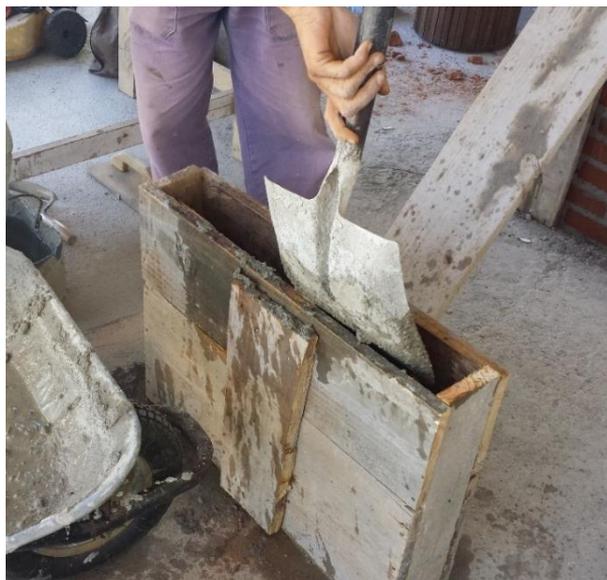
Figura 24 - Protótipo 5.

O protótipo 5 foi produzido em concreto armado, com resistência à compressão de 25MPa. Este valor foi baseado na NBR 6118 (ABNT, 2014), por ser região urbana, com agressividade ambiental moderada e risco pequeno de deterioração. A parede possui dez centímetros de espessura e foram inseridas barras de ferro no contrapiso de concreto para ancoragem do protótipo com o piso existente, conforme mostra a figuras 27a e b. Este protótipo foi utilizado por caracterizar diversos empreendimentos que têm utilizado esta técnica construtiva, de paredes de concreto.

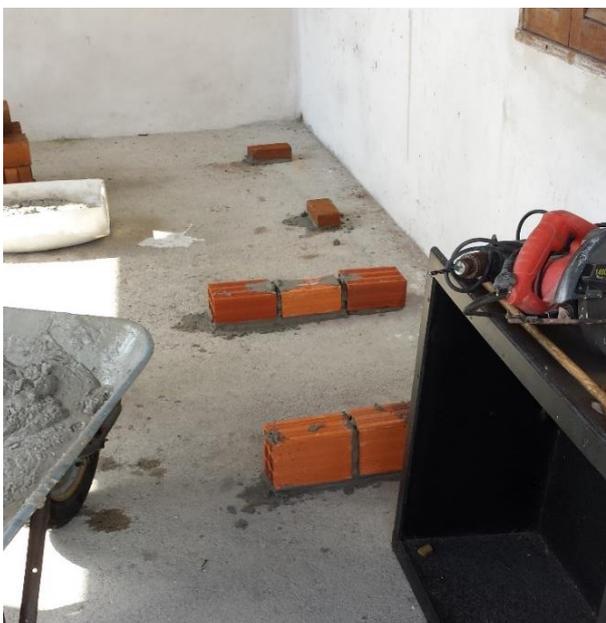
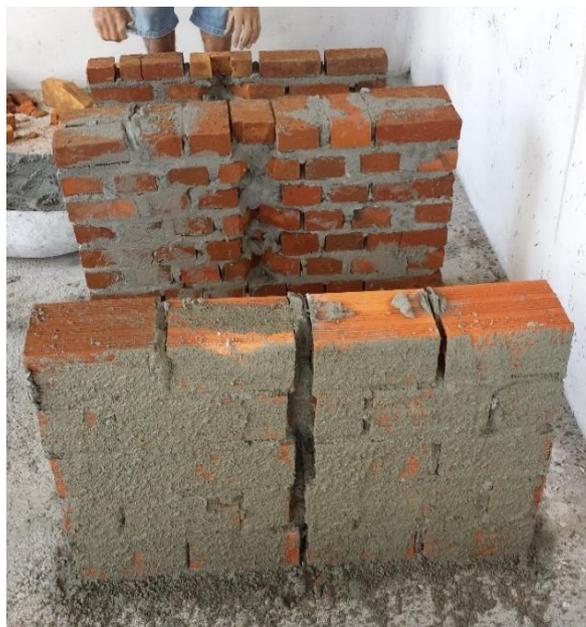
Figura 25 – (a) Assentamento dos tijolos. (b) Chapisco dos modelos.

Nas figuras 25 e 26 pode-se observar as fases de construção dos protótipos 1, 2, 3 e 4, com assentamento dos tijolos, chapisco, reboco e pintura. Os materiais utilizados para assentamento dos tijolos, chapisco e pintura foram os mesmos para todos os protótipos, a fim de evitar distorção de resultados.

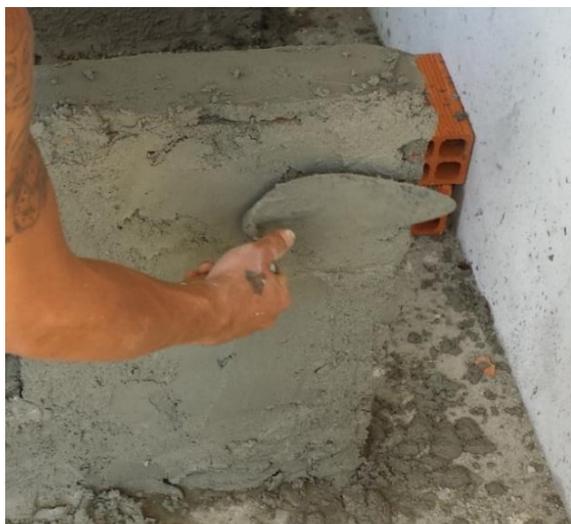
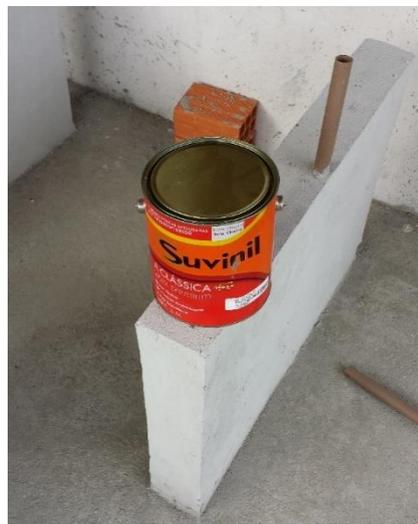
Figura 26 – (a) Reboco dos modelos. (b) Pintura.

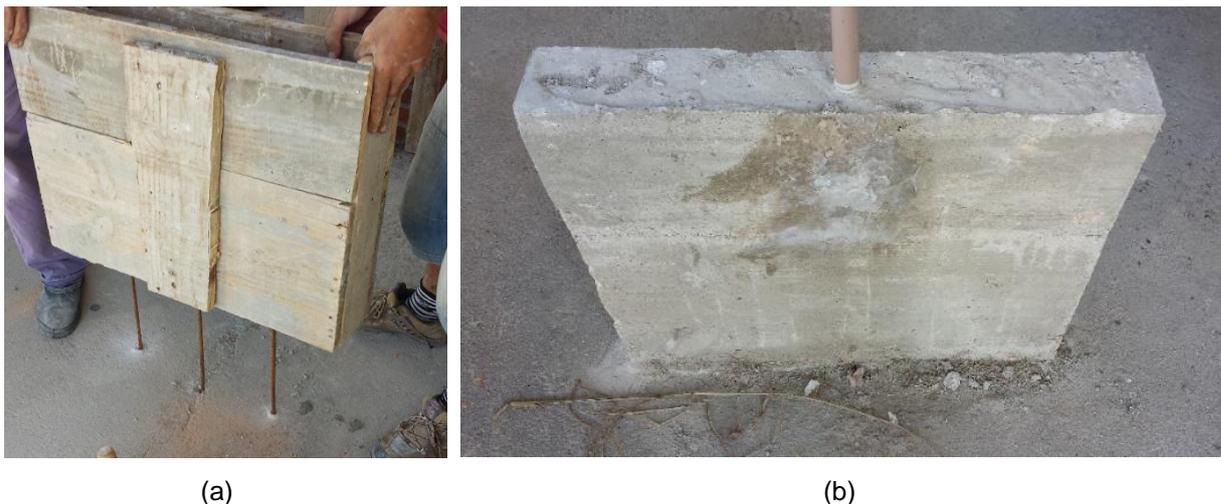
Figura 27 – (a) Forma para parede de concreto. (b) Parede acabada.

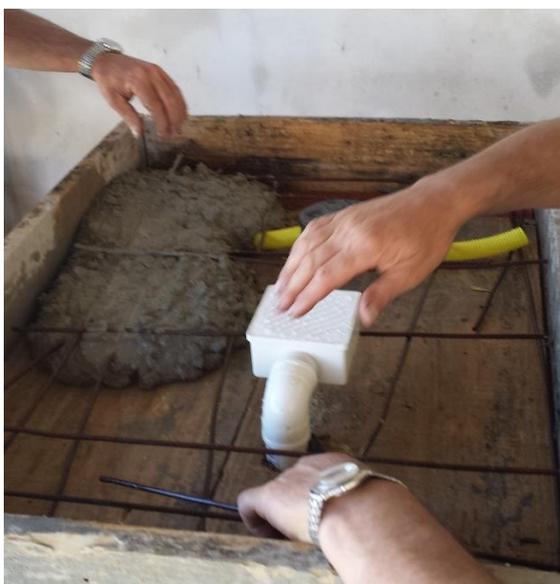
Figura 28 - Protótipo de laje sendo concretada.

Para simulação de umidade acidental horizontal – simulando uma laje sem impermeabilização, piso e pintura e com uma lâmina d'água na cobertura –, foi executada uma laje de concreto armado com resistência de 25Mpa com estrutura hidráulica e elétrica embutida e sem danificação proposital, a fim de simular uma laje de residência, conforme mostrado na figura 28.

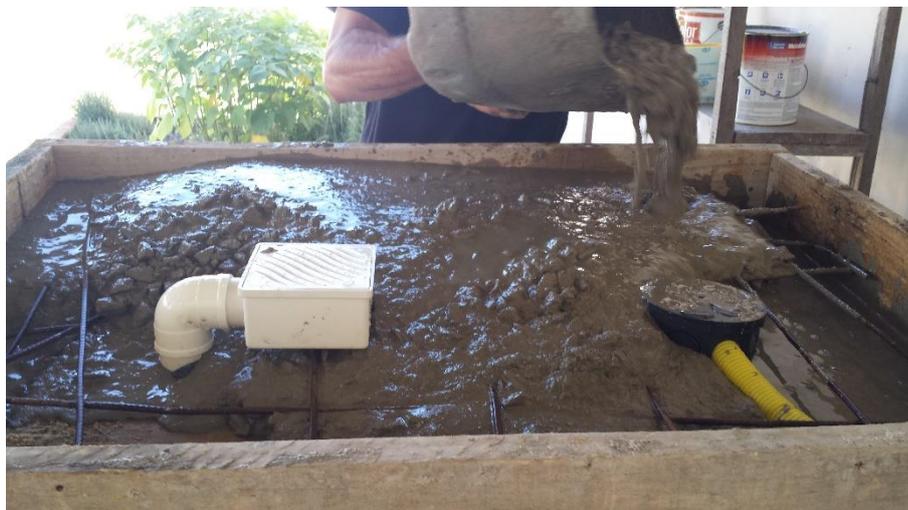
Figura 29 - Concretagem do protótipo.

A laje possuiu dimensões de 75x50cm, 10cm de espessura, foi armada com aço CA-50 com diâmetro de 6,3mm, apoiada sobre paredes de alvenaria e para que

a lâmina d'água se mantivesse constante foi executada uma platibanda de tijolos cerâmicos devidamente impermeabilizada com silicone. A figura 29 mostra o processo de concretagem e a figura 30 uma ilustração esquemática da laje construída.

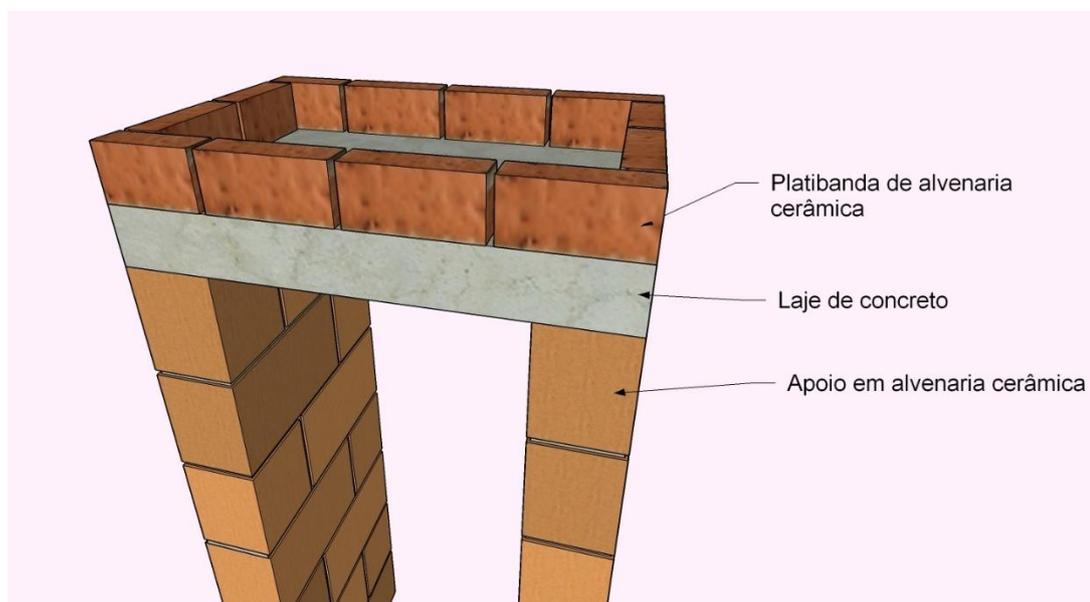
Figura 30 – Ilustração esquemática do protótipo de laje.

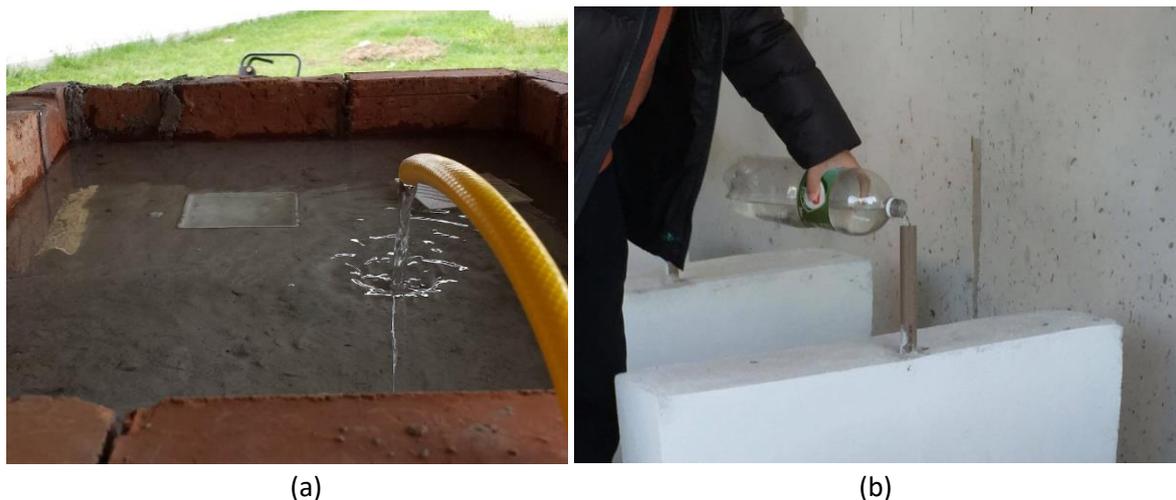
Figura 31 – (a) Inserção de água no protótipo horizontal. (b) Inserção de água no protótipo de parede.

A figura 31 apresenta os protótipos recebendo água para início do processo de avaliação.

O protótipo horizontal recebeu uma lâmina de água de um centímetro de altura – a aplicação foi feita com mangueira plástica – para verificação das possíveis consequências relacionadas à infiltração. Considerando que o protótipo foi construído com as dimensões de 75x50cm, resultando em 0,375 metros quadrados – e com um centímetro de lâmina d'água –, conclui-se que a laje ficou submetida à ação de aproximadamente 0,00375 metros cúbicos de água. Reposições de água foram feitas sempre que o nível da mesma diminuía, variando a quantidade e periodicidade de acordo com os níveis de umidade relativa do ar e temperatura ambiente (fatores preponderantes para a evaporação da água do local).

Os protótipos verticais foram cheios de água manualmente – através de uma garrafa plástica, afim de que não houvesse vazamentos para a superfície das paredes – e monitorados diariamente afim de que o nível de água se mantivesse sempre no topo da canalização. Não se constatou regra para o abastecimento dos mesmos, uma vez que os canos das quatro paredes perdiam água de forma não uniforme. Salienta-se que, diariamente foi feita manutenção da água nos canos com o intuito de que, durante todo o processo, nenhum cano ficasse vazio.

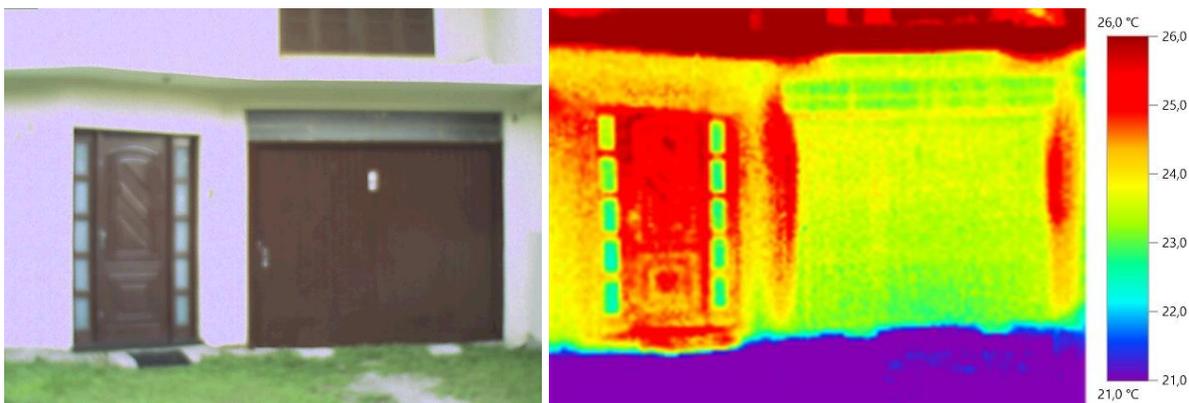
As três distâncias avaliadas foram 3, 5 e 10m. A figura 32 apresenta o resultado de 10m. Analisando a imagem é possível observar que, em ambos os lados do portão da garagem há variações significativas de temperatura. Enquanto a maior parte da alvenaria apresenta temperaturas na faixa dos 24°C, há duas áreas que apresentam mais de 26°C de temperatura superficial (regiões avermelhadas ao redor do portão da garagem).

Figura 32 - Imagem e termograma da fachada a 10m.

Tanto a temperatura próxima dos 22,5°C apresentada pelos vidros da porta, como a faixa de 24°C (região amarelada) e dos 26°C (região avermelhada) mantiveram-se iguais nas três distâncias avaliadas.

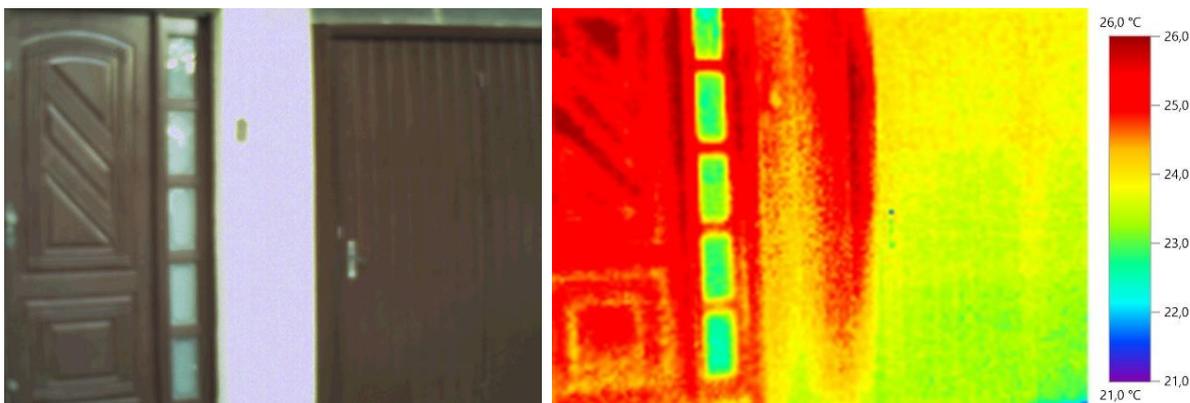
No termograma captado a 5 metros de distância da fachada (Figura 33), observa-se semelhança entre 10m e 5m. Desta maneira é possível visualizar que não há distorção de informações do termograma de 10m para de 5 m.

Figura 33 - Imagem e termograma da fachada a 5m.
