Dissertação

**POTENCIALIDADE DA TERMOGRAFIA NA DETECÇÃO
DE MANIFESTAÇÕES PATOLÓGICAS ASSOCIADAS À
UMIDADE ACIDENTAL**

Fernando Wulff Al Alam

Dissertação apresentada ao Programa de Pós-Graduação
em Arquitetura e Urbanismo da Universidade Federal de
Pelotas, como requisito parcial à para obtenção do título
de Mestre em Arquitetura e Urbanismo

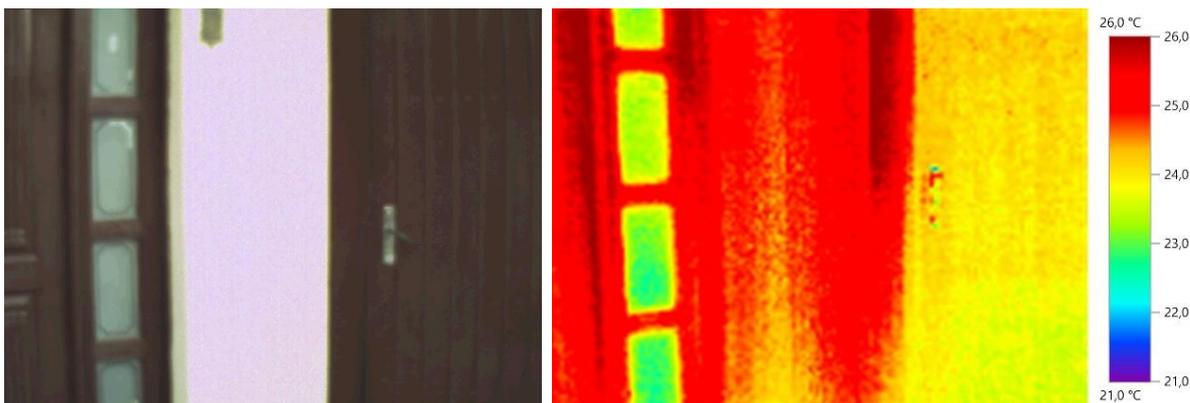
Com a câmera posicionada a 3 metros de distância da fachada, os resultados termográficos foram praticamente os mesmos, conforme mostra a figura 34.

Figura 34 - Imagem e termograma da fachada a 3m.

Tanto a temperatura próxima dos 22,5°C apresentada pelos vidros da porta, como a faixa de 24°C (região amarelada) e dos 26°C (região avermelhada) mantiveram-se iguais nas três distâncias avaliadas.

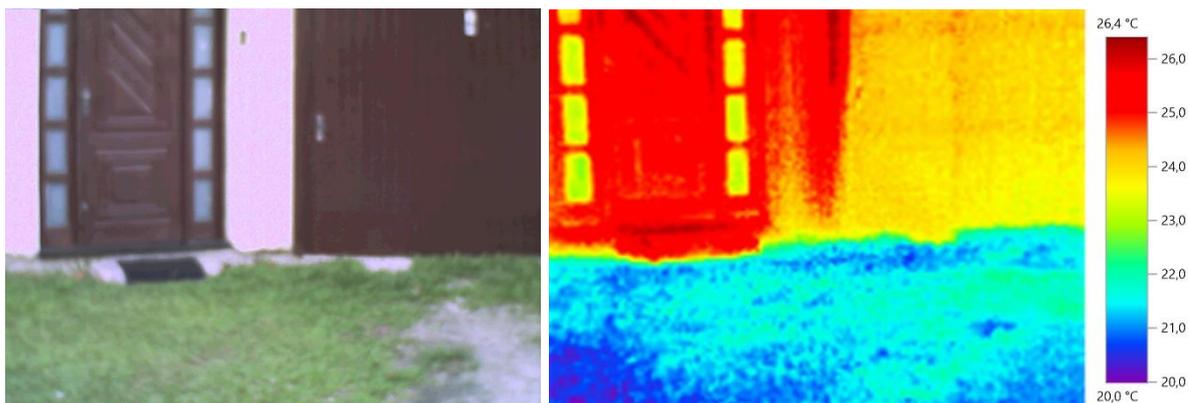
As três angulações avaliadas foram: 90°, 45° e 30°, todas em relação ao eixo horizontal, conforme já explicado no capítulo anterior. A figura 35 mostra o termograma com a câmera posicionada a 90°. Observa-se que os valores de temperatura superficial variam de aproximadamente 20 a 26°C, como mostra a escala de cores à direita da ilustração. A grama observada na fotografia de luz visível apresenta temperatura próxima de 21,5°C enquanto a parte de baixo da residência registra temperatura de 23,5°C.

Figura 35 - Imagem e termograma com angulação de 90°.

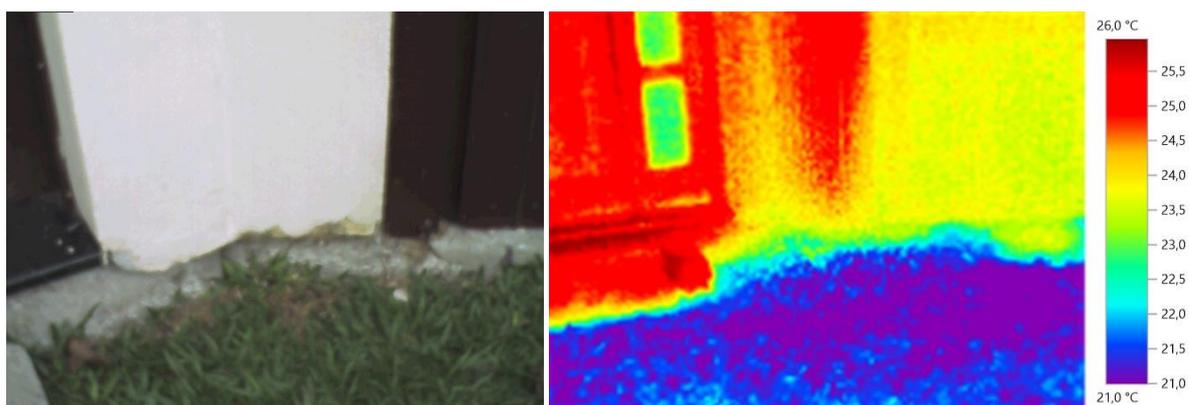
Na imagem registrada com o equipamento a 45° da fachada (Figura 36), o resultado termográfico foi bastante semelhante ao anterior.

Figura 36 - Imagem e termograma com angulação de 45°.

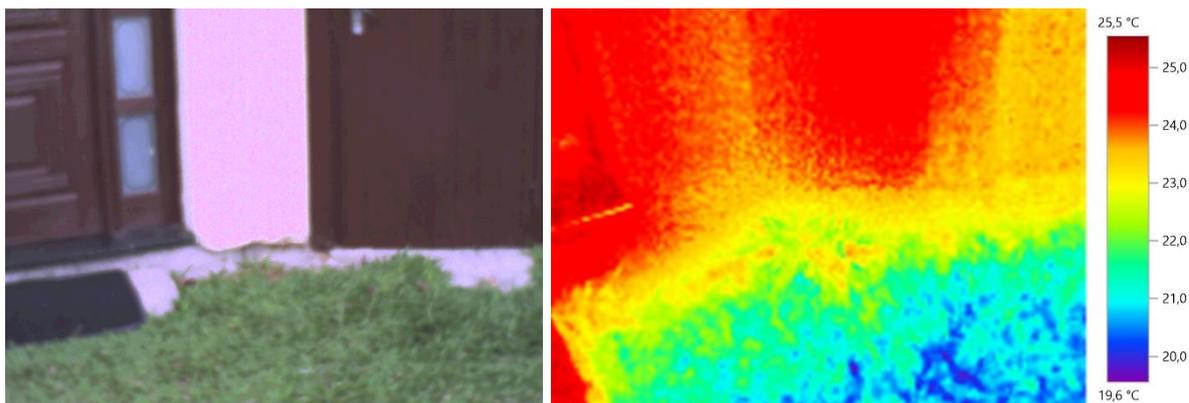
Por fim, o mesmo se pode observar na fotografia com ângulo de 30° (Figura 37). Não há distorção nem alteração de resultado influenciada pela angulação da câmera termográfica em relação à superfície analisada.

Figura 37 - Imagem e termograma com angulação de 30°.

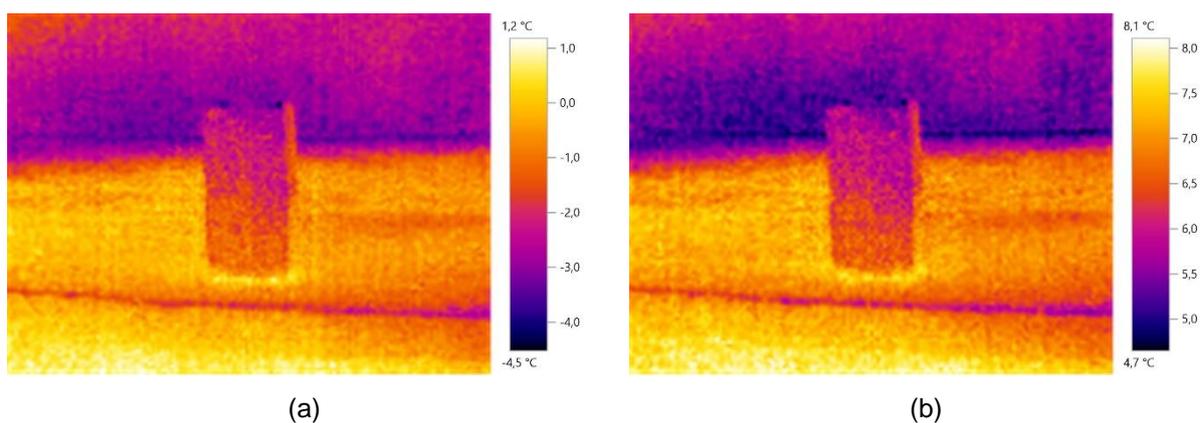
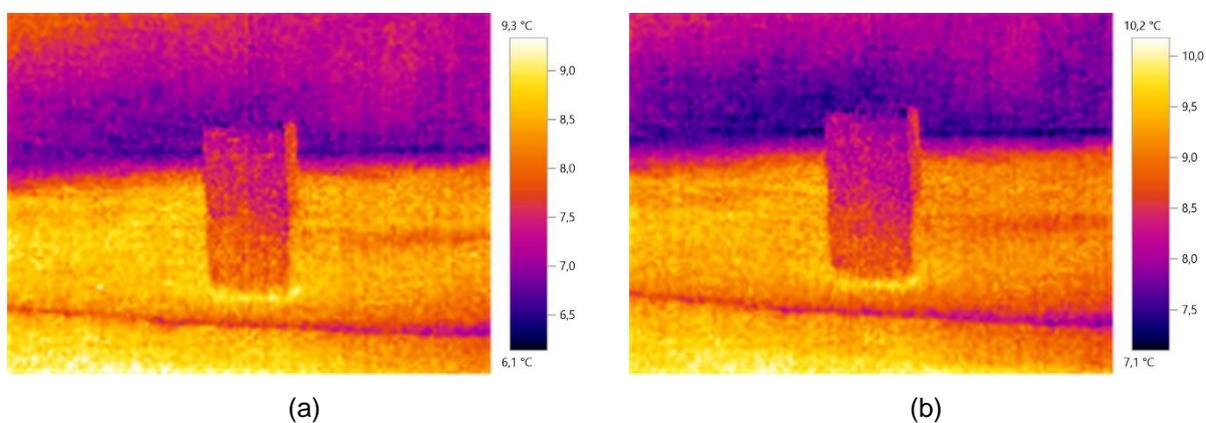
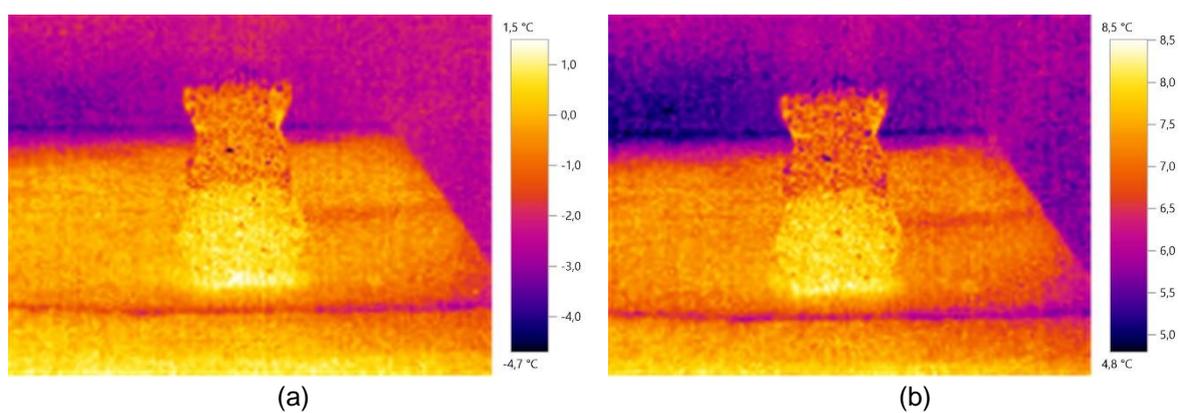
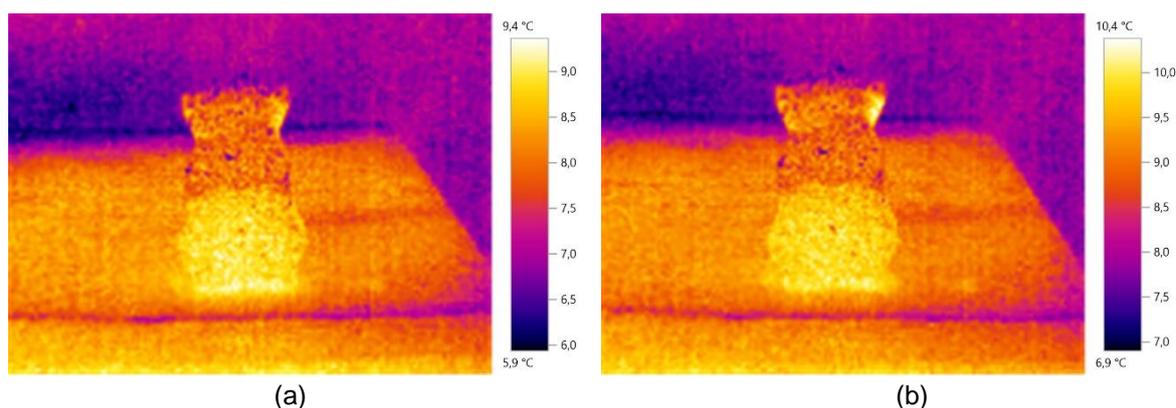
As figuras 38, 39, 40 e 41 mostram dois exemplos de imagem térmica no corpo cerâmico e de concreto, respectivamente. A tabela 14 mostra todos os dados coletados.

Figura 38 – Imagem térmica de um corpo cerâmico com variação de emissividade: (a) 0,62 e (b) 0,85.

Figura 39 - Imagem térmica de um corpo cerâmico com variação de emissividade: (a) 0,91 e (b) 0,95.

Figura 40 - Imagem térmica de um corpo de concreto com variação de emissividade: (a) 0,62 e (b) 0,85.

Figura 41 - Imagem térmica de um corpo de concreto com variação de emissividade: (a) 0,91 e (b) 0,95.

Após a comparação da variação de temperatura de cada material, foi observado que as imagens finais são semelhantes. Com os diferentes valores de emissividade, os valores de temperaturas médias e máximas variam consideravelmente, mas o intervalo entre estas segue semelhante, gerando assim, imagens com cores parecidas, conclusões estas que estão de acordo com estudo de Hart (1991), Gaussorges (1999) e Barreira et al. (2012).

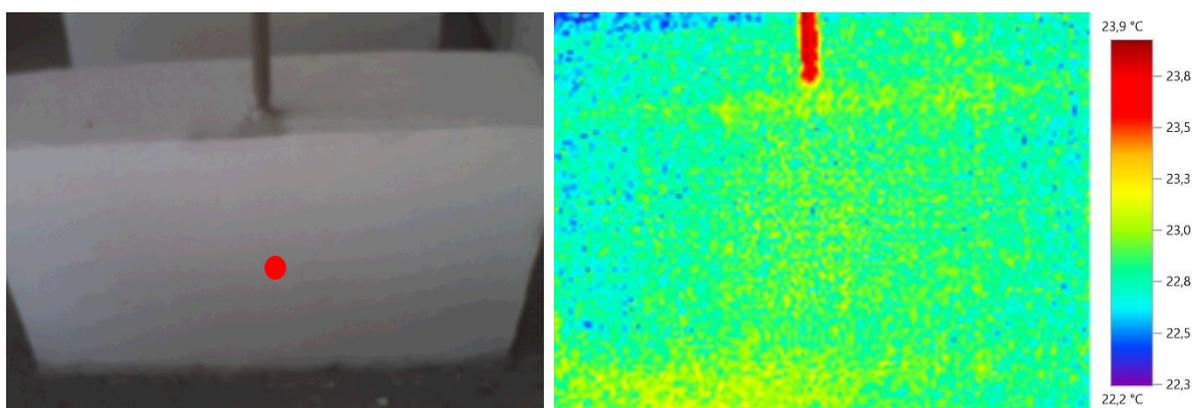
A figura 42 ilustra o protótipo 1 (24cm de espessura – tijolo maciço 5x9x19cm) seco (primeira imagem realizada). O protótipo apresenta temperatura uniforme, em torno de 23,2°C, confirmando que está seco, sem infiltração de água. Para o melhor entendimento, em todas as figuras de fotografia a luz visível há um ponto vermelho indicando o local onde está localizada a perfuração do cano.

Figura 42 - Protótipo 1 seco.

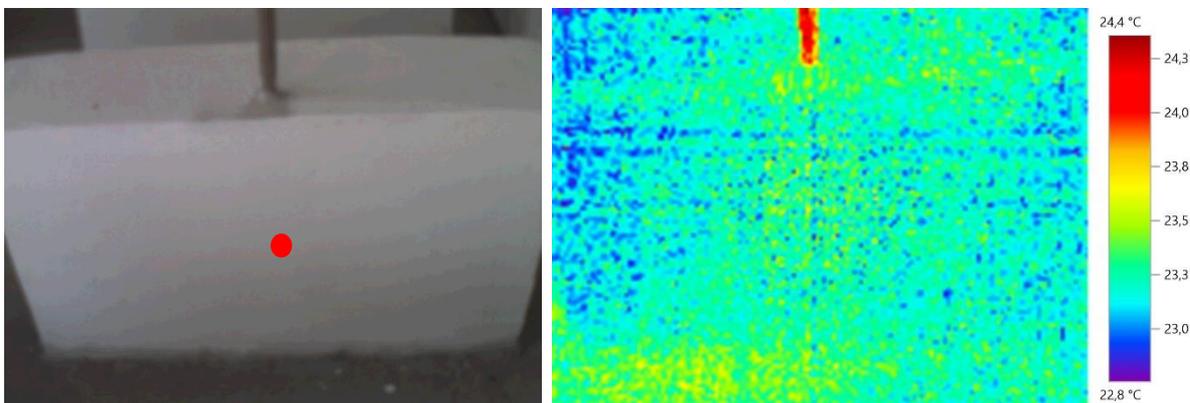
de medição definido e já exposto. Passados dez minutos após a inserção de água a imagem termográfica não apresentou sinais de infiltração, conforme a figura 43.

Figura 43 - Protótipo 1 com 10min de exposição à água.

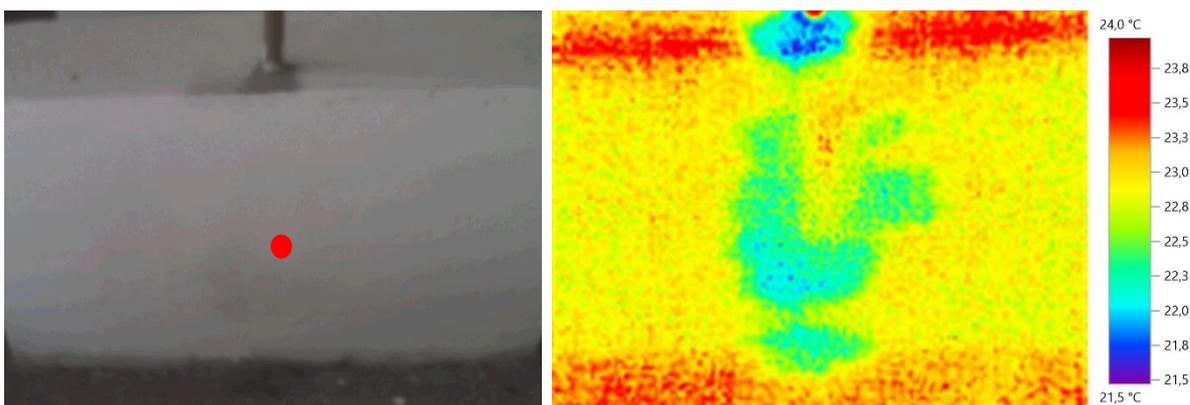
As medições intermediárias 2^a, 3^a e 4^a, que foram com intervalo de 10 min, não apresentaram diferença significativa nas imagens. A partir da 5^a medição, com 40 minutos de infiltração no protótipo, a imagem termográfica começa a sofrer alterações em relação à primeira medição, enquanto que o tronco de parede não apresenta nenhuma manifestação patológica oriunda de umidade acidental detectável a luz visível (Figura 44).

Figura 44 - Protótipo 1 com 40min de exposição à água.

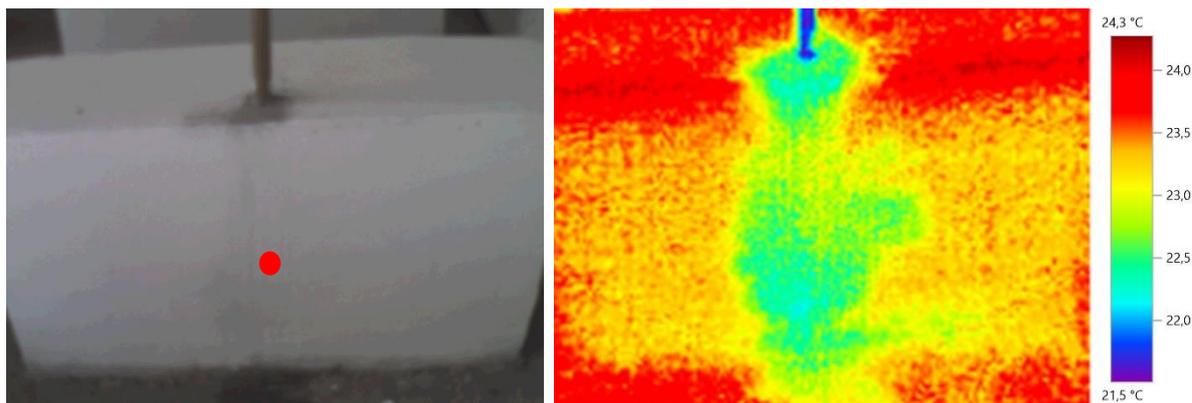
A 7^a medição, última da escalada de dez em dez minutos, e realizada 60 minutos depois da infiltração proposital, resulta em uma evolução do comportamento do protótipo 1, conforme a figura 45.

Figura 45 - Protótipo 1 com 60min de exposição à água.

Pode-se notar que a mancha azul aos 60 minutos de infiltração se apresenta um pouco maior e mais uniforme, ilustrando a evolução da água infiltrada no tronco de parede. É válido ressaltar também que, mesmo percebendo-se evolução da ação da água no modelo através da termografia, não há nenhum indício de tal comportamento quando a análise é feita apenas através da fotografia tradicional.

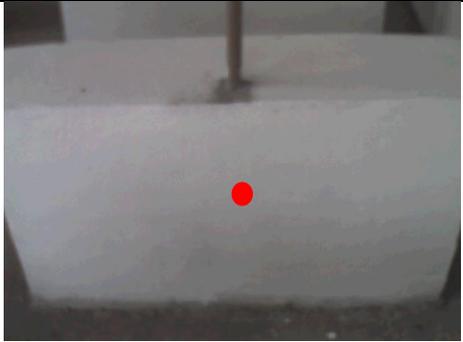
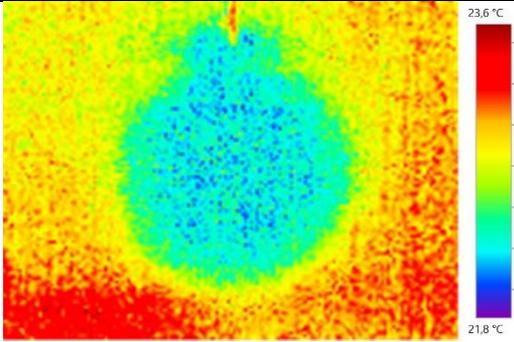
Tempo de leitura	Temp. ambiente	Protótipo 1	
		Luz visível	Termografia
24 h	28,1°C

Na leitura das 24h de experimento já se pode identificar um bulbo que delimita a diferença de temperatura e de localização do furo no cano, enquanto que uma semana após o início, a variação de temperatura já está distribuída de forma mais uniforme. Após duas semanas do início do processo de medição, observou-se que o método da termografia foi capaz de identificar vazamentos ocultos em parede com esse tipo de conformação e composição. Desde o início da infiltração até o final do processo, nada pode-se observar na parede fotografada a luz visível, pois a pintura permaneceu da mesma forma, diferentemente das imagens termográficas que apresentaram os locais onde a umidade agiu no protótipo de forma oculta.

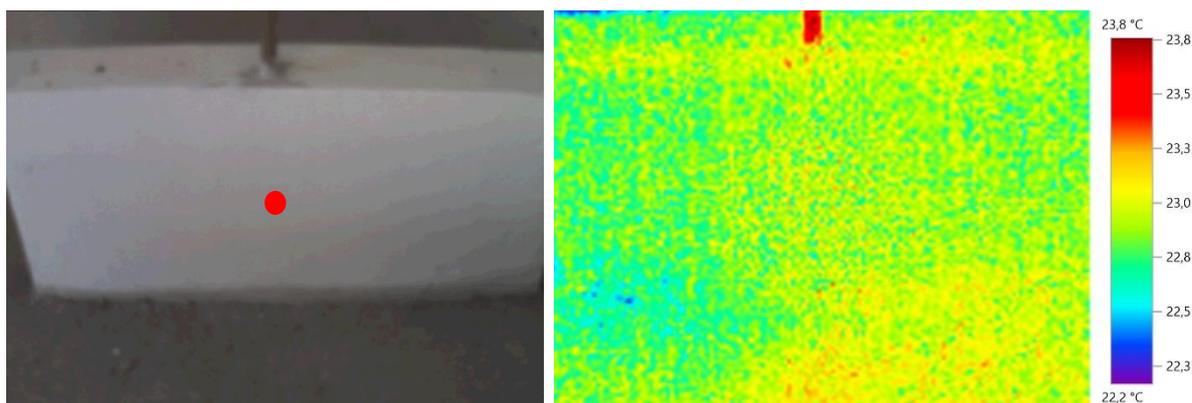
Figura 46 - Protótipo 2 seco.

O protótipo 2 (14cm de espessura – tijolo maciço 5x9x19cm) é apresentado na figura 46 antes da colocação de água. Sem apresentar variação de temperatura em sua superfície, percebe-se que não há sinais de infiltração no mesmo, confirmando situação real, sem água.

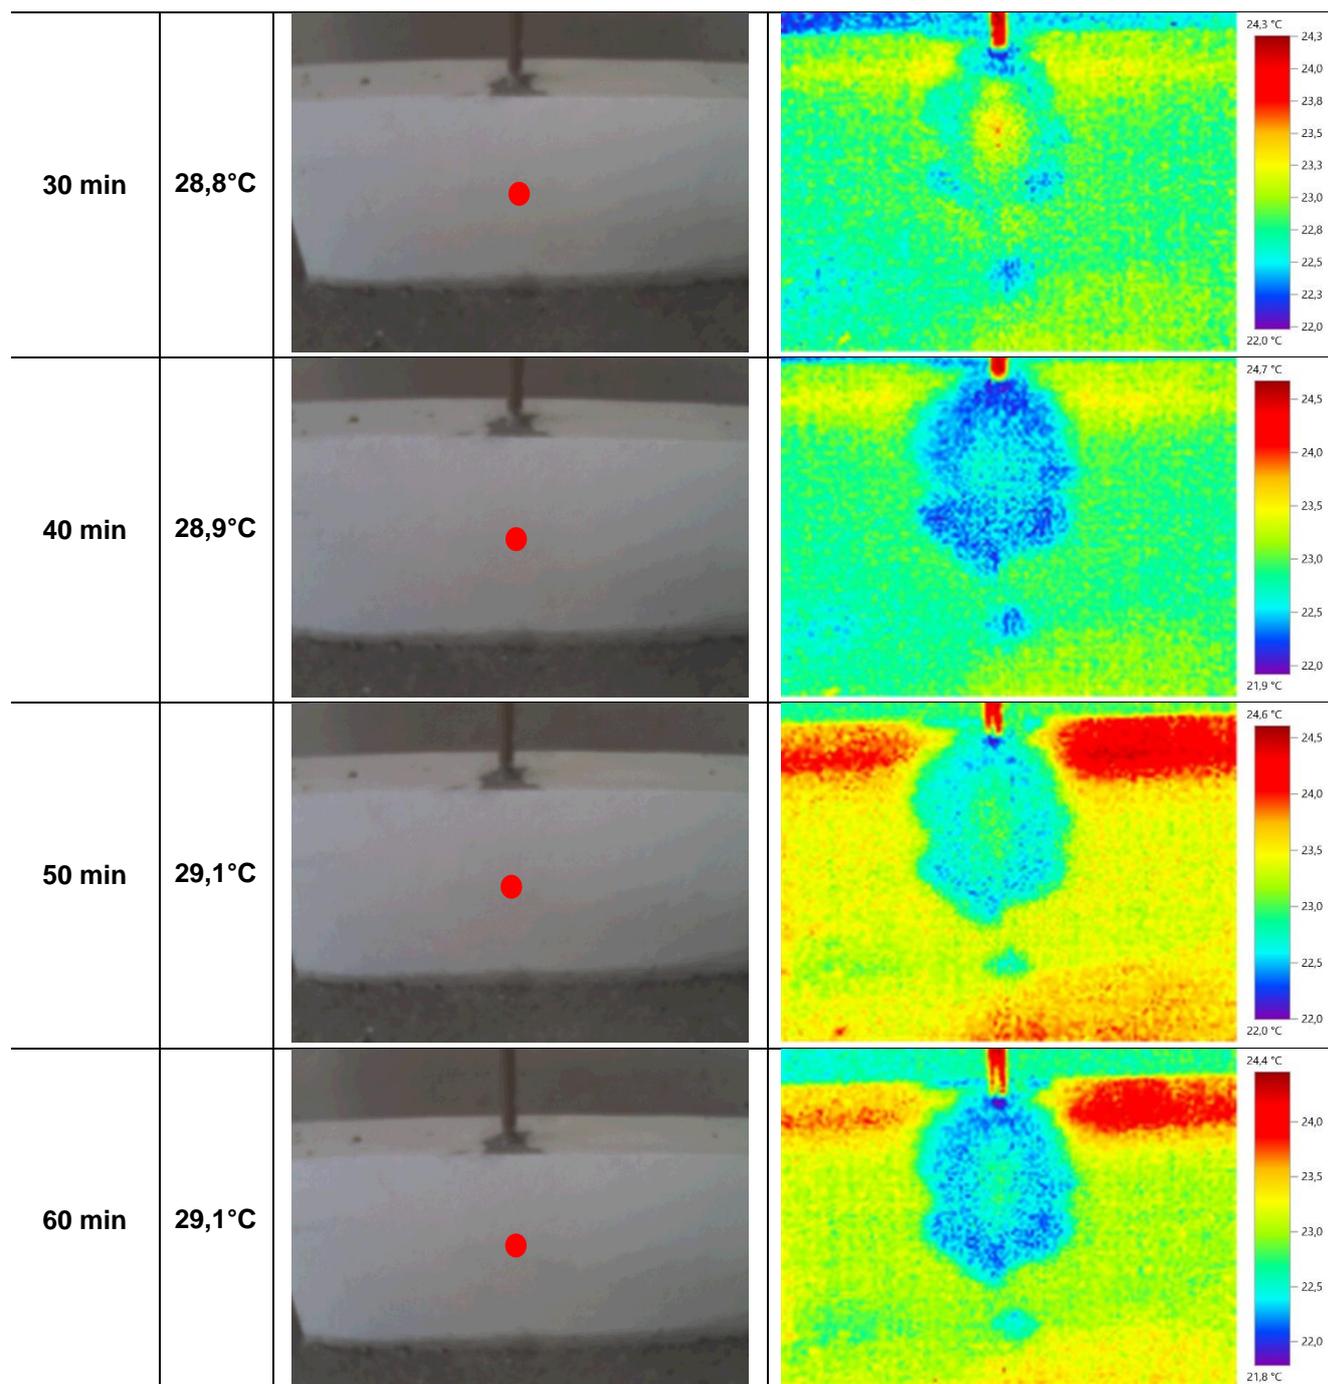
Tabela 16 - Leituras do protótipo 2 na primeira hora.

A tabela 16 apresenta as medições de 10, 20, 30, 40, 50 e 60 minutos deste protótipo. Diferente do protótipo 1, o protótipo 2 marcou uma elevação de temperatura já na primeira leitura de 10 min, onde marca um trecho do cano. Tal fato ocorre, segundo Holst (2000) pois a parede está em processo de aquecimento, fazendo com que áreas úmidas gerem imagens quentes e áreas secas com imagem de áreas frias. Isto ocorre quando há um processo de aquecimento das paredes, porque a região com água se aquece mais rapidamente que a alvenaria seca.

Ressalta-se que no protótipo 1 o bulbo que se forma surgiu após 24h, enquanto que no protótipo 2 já é possível identificá-lo na leitura de 40min.

Os dois protótipos já analisados foram executados com o mesmo tijolo (maciço), no mesmo dia e as leituras nos mesmos horários e, enquanto o protótipo 1 acusou infiltração através da imagem termográfica passados 40 minutos, o protótipo 2 mostrou a ação da umidade na medição, aos 30 minutos.

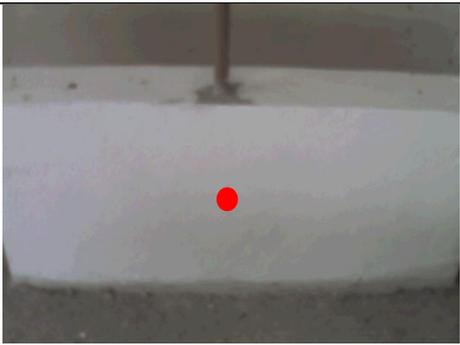
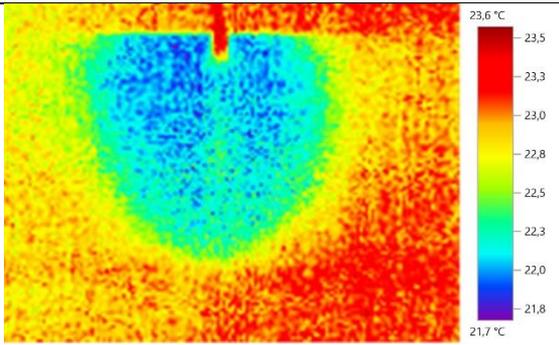
Tempo de leitura	Temp. amb.	Protótipo 2	
		Luz visível	Termografia
24 h	28,1°C

A tabela 17 apresenta as leituras de 24, 48 e 72 horas, e após transcorridas uma e duas semanas. Na medição de 24 horas após a injeção de água, o resultado começa a evoluir – sempre de forma oculta – sem que a parede apresente qualquer sinal de manifestação patológica. Observa-se que a mancha colorida se expandiu de forma uniforme pelo protótipo 2 e ao redor do local em que o cano foi danificado, já na medição de 48 horas, com aumento da área de temperaturas mais baixas. Nas

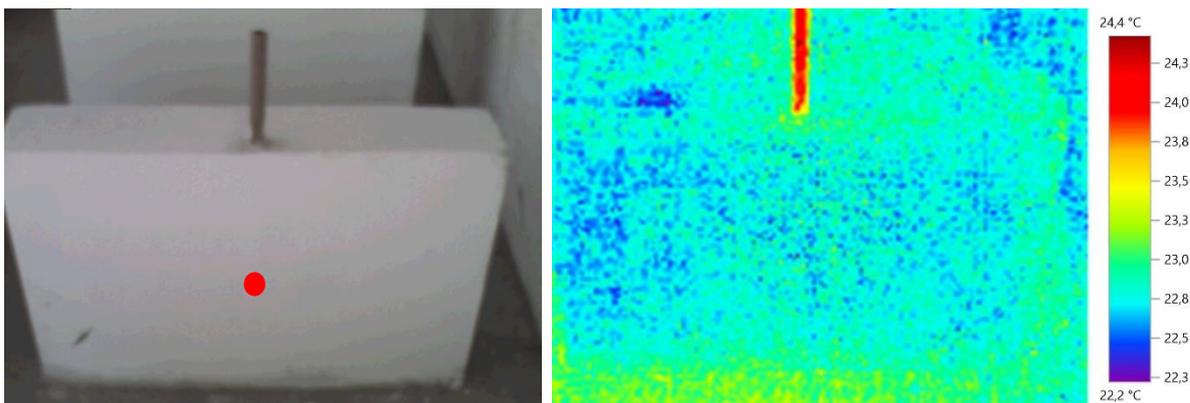
Figura 47 - Protótipo 3 seco.

O protótipo 3 (19cm de espessura – tijolo 6 furos 9x14x19cm), ainda em estado seco, figura 47, apresenta temperatura superficial semelhante – aproximadamente 23°C – entre si. O que indica que não há presença de água nem qualquer tipo de infiltração nesta fase da medição.

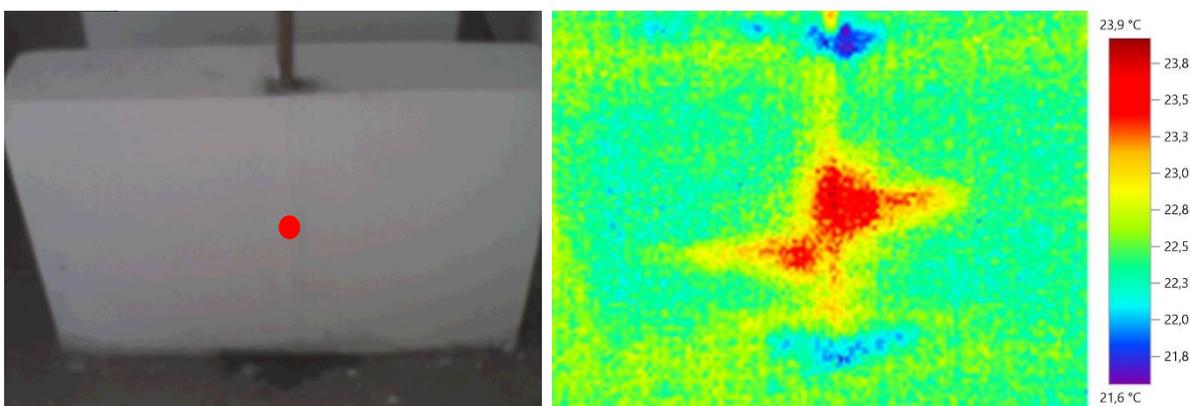
Figura 48 - Protótipo 3 com 10min de exposição à água.

Na figura 48, na primeira medição, fica bastante clara a ação da infiltração sobre o protótipo 3, na imagem termográfica. No caso desta conformação de parede, com tijolo furado, o resultado aparece imediatamente. Com apenas 10 minutos de infiltração o registro termográfico já aponta claramente o local onde o cano foi perfurado e o caminho da água espalhando-se pela alvenaria. A diferença de temperatura entre a superfície da alvenaria e o local onde a água está agindo é de aproximadamente 2°C.

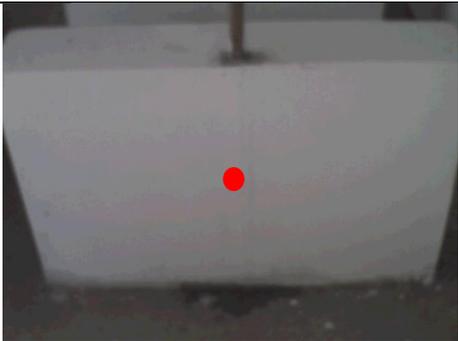
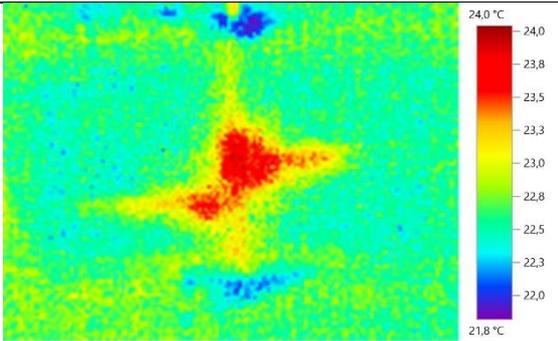
Tempo de leitura	Temp. amb.	Protótipo 3	
		Luz visível	Termografia
20 min	28,4°C

A tabela 18 mostra as leituras de 20, 30, 40, 50 e 60 minutos. A leitura de 20 min manteve o comportamento da leitura de 10 min., porém aos 30 min há uma redução de temperatura, e aos 40 min uma uniformização desta redução e uma baixa ainda maior na região onde foi perfurado o cano. O padrão da leitura de 40 min manteve-se nas duas próximas leituras que ocorreram, mas chama-se atenção

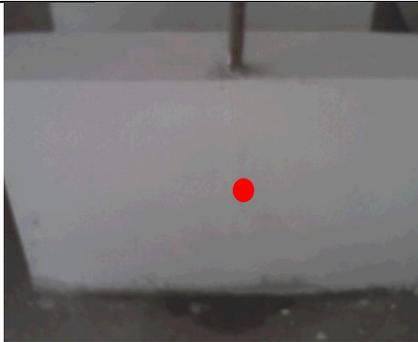
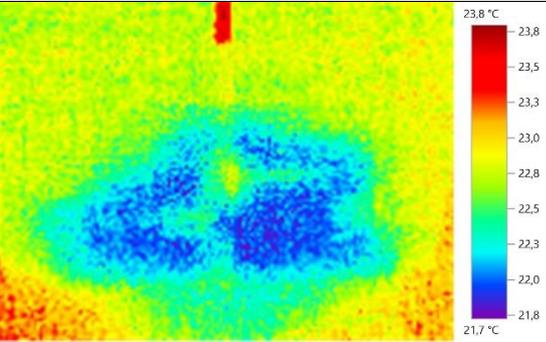
Tempo de leitura	Temp. amb.	Protótipo 3	
		Luz visível	Termografia
24 h	28,1°C

Passadas 24, 48 e 72 horas de exposição ao cano danificado, e com água, a mancha de umidade nas imagens termográficas seguiu apontando a presença de infiltração no mesmo local. Na tabela 19 pode-se visualizar estes registros e também notar um aumento na temperatura do protótipo. Novamente na leitura de uma semana houve um espalhamento da mancha com temperatura mais baixa e em duas semanas o início do aumento da temperatura.

Da mesma forma que ocorreu com os outros protótipos, o método da termografia apresentou-se eficaz na detecção das causas de umidade acidental nas edificações e conseqüentemente o surgimento de manifestações patológicas. Durante todo o intervalo de tempo dos ensaios em nenhum momento a estética do tronco de parede sofreu alteração, seja de tonalidade de sua cor original (branca), surgimento de bolor ou descolamento da pintura. Enquanto que as imagens termográficas apontaram significativa diferença de temperatura.

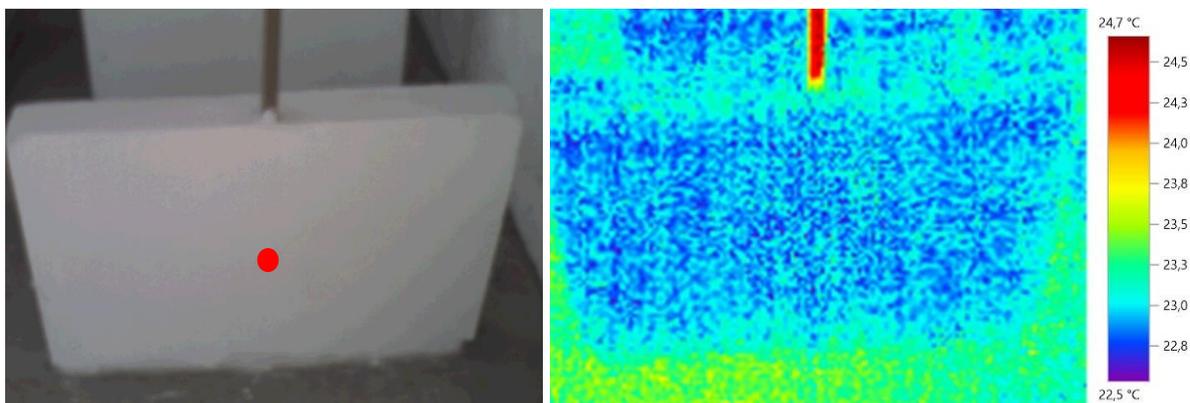
Figura 49 - Protótipo 4 seco.

A figura 49 ilustra o protótipo 4 (14cm de espessura – tijolo 6 furos 9x14x19cm) antes da inserção de água. Pode-se observar que toda superfície do

protótipo apresenta temperatura semelhante, na faixa dos 23°C. Nesta análise preliminar do tronco de parede no seu estado original pode-se perceber que não há indícios da presença de umidade, uma vez que a superfície não apresenta variação de temperatura na imagem gerada pela câmera termográfica.

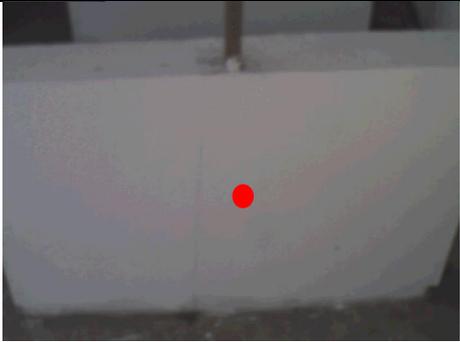
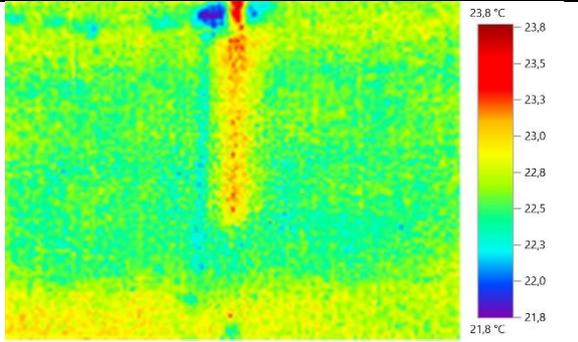
Tempo de leitura	Temp. amb.	Protótipo 4	
		Luz visível	Termografia
10 min	28,4°C

A primeira medição com o cano cheio deu-se após 10 minutos da inserção de água e pode-se notar alterações na temperatura superficial do protótipo 4, conforme tabela 20. Nesta primeira leitura houve um leve aumento de temperatura (inferior ao que ocorreu no protótipo 2) porém marcou a região do cano. Nas leituras de 20 e 30 min iniciou-se um aumento da temperatura na localidade do cano. Na fotografia com a câmera tradicional não há indícios de manifestações patológicas, a parede permanece idêntica ao seu estado original. Porém, na imagem termográfica a presença de água no cano já pode ser identificada. Tal identificação dá-se pelo cano com água apresentar variação de temperatura significativa para a escala de cores do aparelho – aproximadamente 1°C.

Nos primeiros 30 minutos de medições, os termogramas apresentam variação de temperatura entre o cano de PVC e a alvenaria cerâmica após a inserção de água na canalização. Já nas leituras de 40, 50 e 60 min, o comportamento do protótipo 4 foi bastante semelhante aos anteriores, mostrando uma redução significativa da temperatura em praticamente todo o protótipo, mas sem a marcação do local do vazamento.

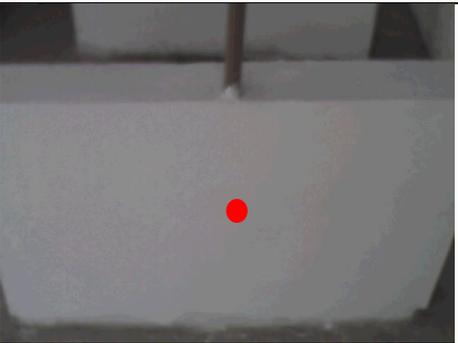
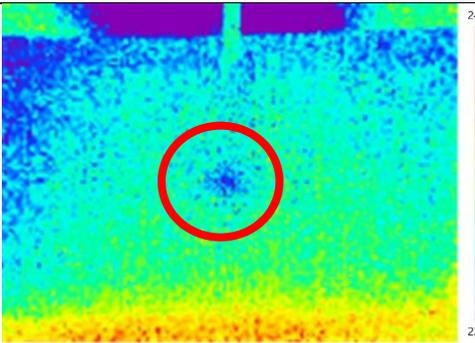
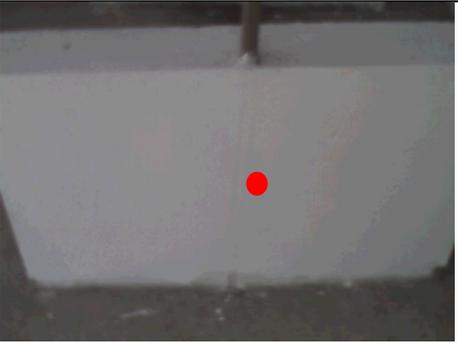
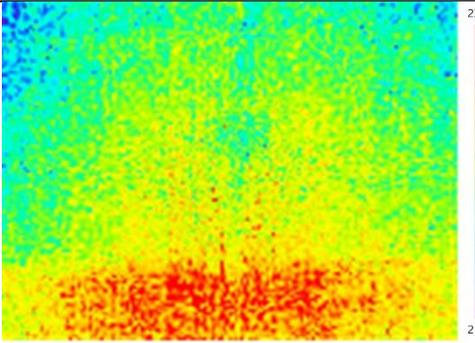
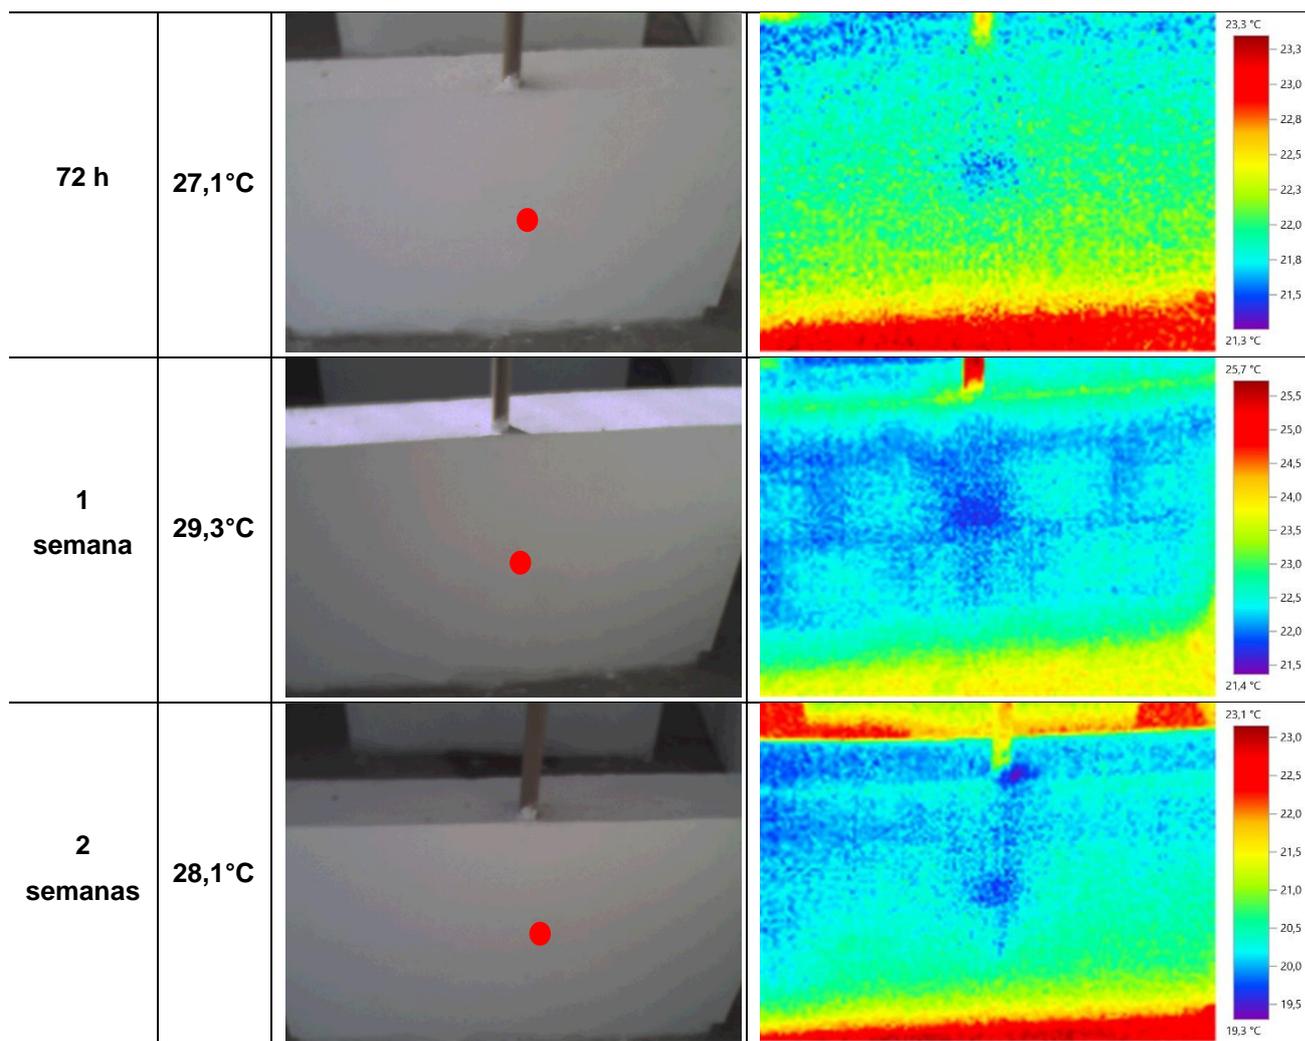
Tabela 21 - Leituras do protótipo 4 em 24, 48 e 72 horas e 1 e 2 semanas.

A sétima medição do protótipo 4, 24 horas depois do início do processo de medição, começou a apresentar alterações de comportamento devido à infiltração. Pode-se observar na tabela 21 o local aproximado do vazamento de água através da imagem termográfica.

Com uma e duas semanas o protótipo 4 submetido à infiltração constante apresentou mais alterações. Decorridas duas semanas de infiltração, foi possível observar que a mancha do local onde o cano foi perfurado começa a espalhar-se pelo modelo, porém sempre ficando claramente marcado o local da mesma.

Desde o início da infiltração até o final do processo (2 semanas), nada alterou no comportamento da parede fotografada a luz visível, pois a pintura permaneceu intacta. Diferentemente do comportamento das imagens capturadas pela câmera termográfica, onde identificou-se primeiramente alteração de temperatura superficial com presença de água no encanamento e posteriormente o local onde a infiltração estava agindo juntamente da sua evolução constante.

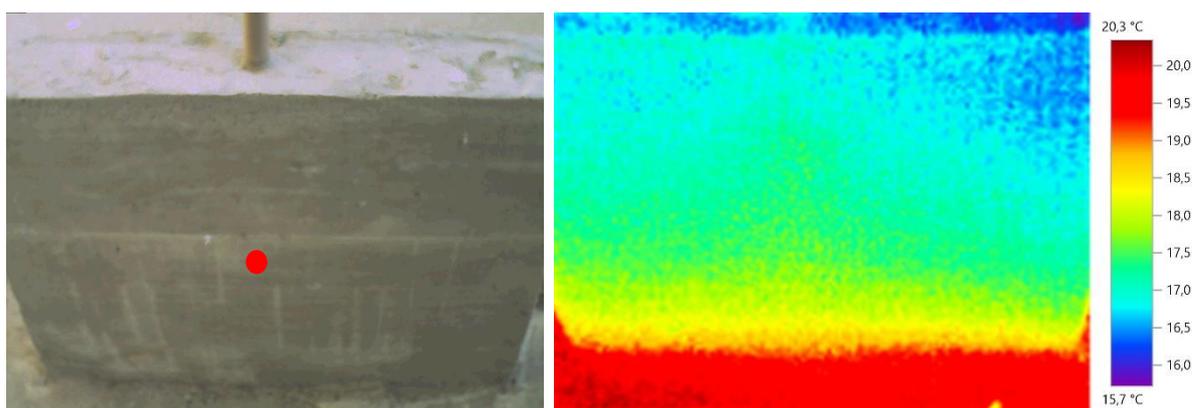
Figura 50 - Protótipo 5 seco.

No protótipo 5 (concreto com 10cm de espessura), o primeiro registro deu-se com o protótipo seco, sem água, conforme mostra a figura 50. Pode-se observar que a superfície do protótipo não apresenta diferenciação de temperatura relativa ao corpo do cano inserido no tronco da parede. As variações que acontecem são efeito da temperatura do piso do local onde o modelo foi instalado. Este registra temperatura de aproximadamente 20°C enquanto a parte superior do protótipo 5 reflete em torno de 16°C, fazendo com que a superfície analisada apresente o intervalo desta troca de temperatura representado na escala de cores do amarelo ao azul ciano, passando por tons de verde.

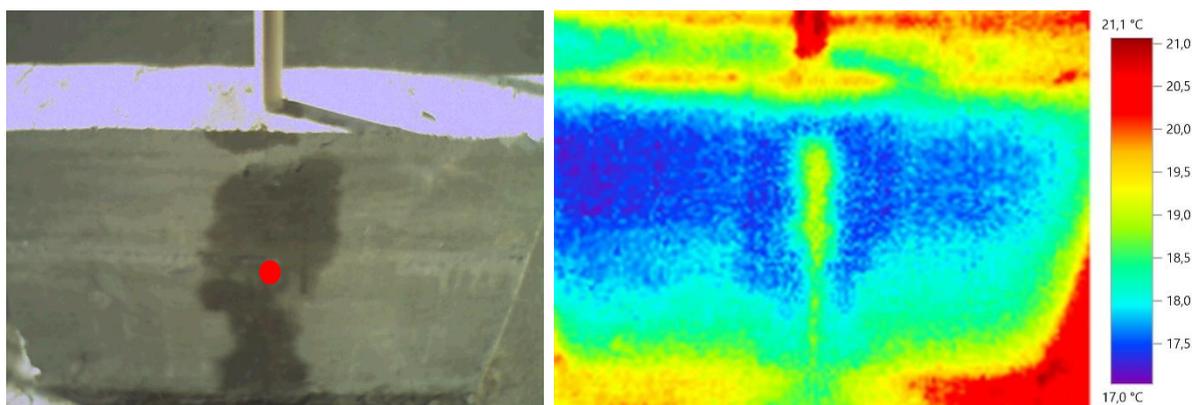
Figura 51 - Protótipo 5 com 10min de exposição à água.

Após executada a medição com o protótipo seco, foi inserida água no cano para que a 2ª medição pudesse ser feita conforme o processo de medição do trabalho. Na figura 51 é possível observar o resultado desta medição. Este foi o primeiro caso entre todos os protótipos em que a fotografia convencional sofreu alteração devido a inserção de água no modelo, enquanto que a imagem termográfica também acusou diferença de temperatura na região afetada.

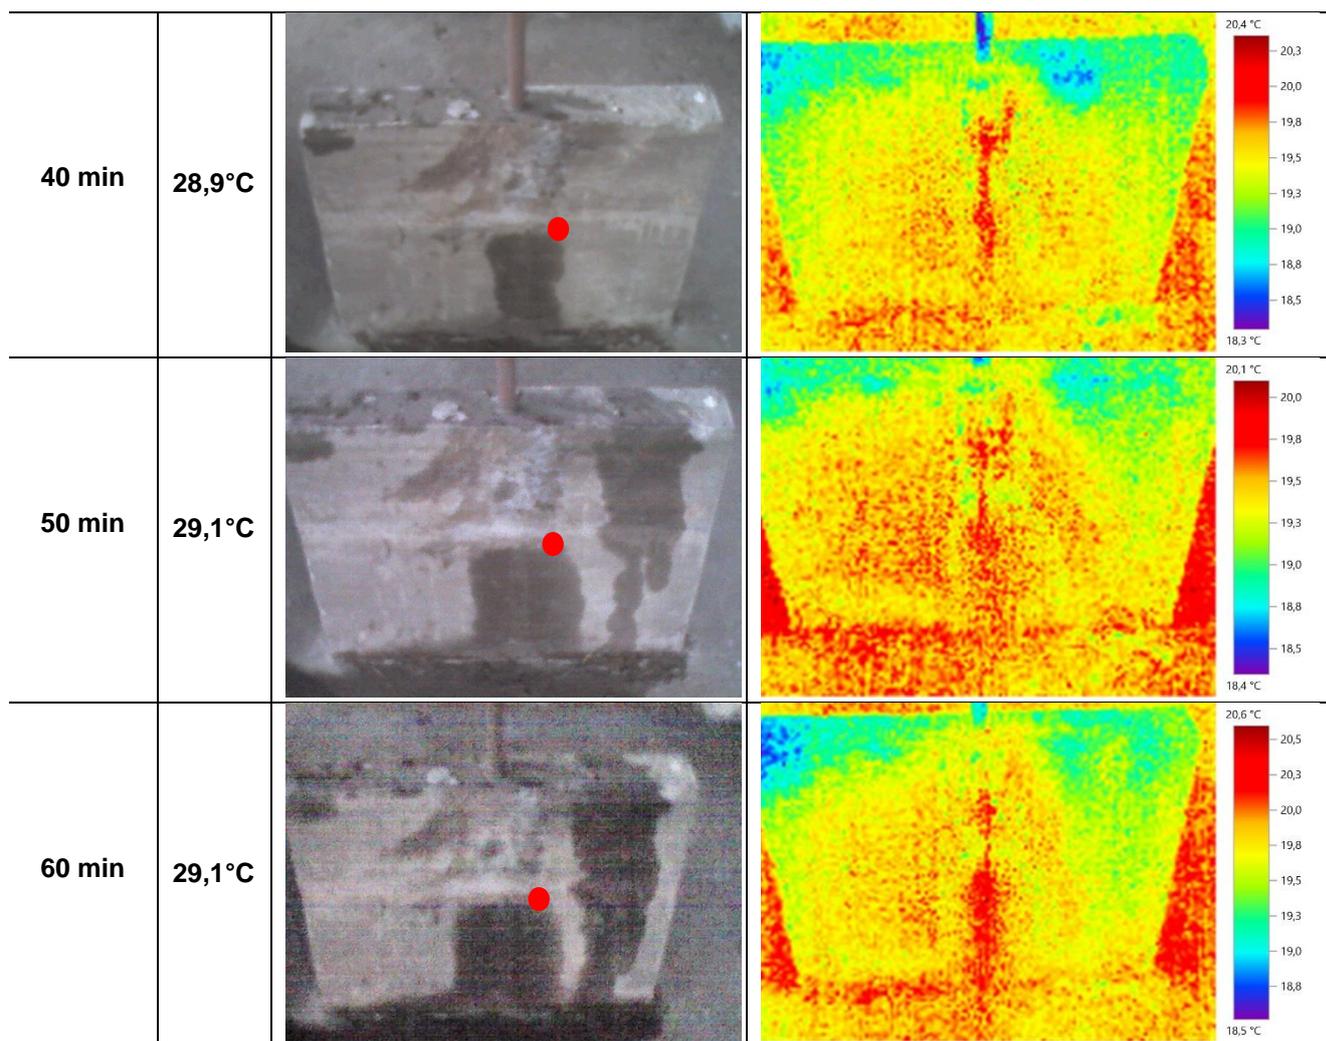
Tabela 22 - Leituras do protótipo 5 em 20, 30, 40, 50 e 60 minutos.

Dando sequência aos ensaios e executando os registros em 20, 30, 40, 50 e 60 minutos após a inserção de água, pode-se observar que o comportamento foi evolutivo e gradativo, como ilustra a tabela 22. A partir da leitura de 40 min houve um aumento da temperatura do protótipo tornando-se de forma uniforme e similar nas posteriores medições. Tal fato ocorreu pelo fato de a parede estar em processo de aquecimento devido a incidência solar, fazendo com que a área úmida resulte em uma imagem quente porque a região com água se aquece mais rapidamente que a alvenaria seca.

Levando-se em consideração que nenhum dos protótipos anteriores (alvenaria cerâmica rebocada) registraram comportamento semelhante ao da parede de concreto e também que os ensaios nos mesmos possibilitaram a conclusão de que a termografia tem potencial para identificação de elementos causadores de manifestações patológicas oriundas de umidade acidental, pode-se concluir que para estruturas de concreto sem revestimento o método da termografia não tem eficácia, quando pretende-se identificar manifestações patológicas ocultas, pois em todas as medições do processo a fotografia convencional aponta o local da infiltração com mais clareza e mesma rapidez que as imagens geradas pela termocâmara, excluindo assim a real necessidade do equipamento.

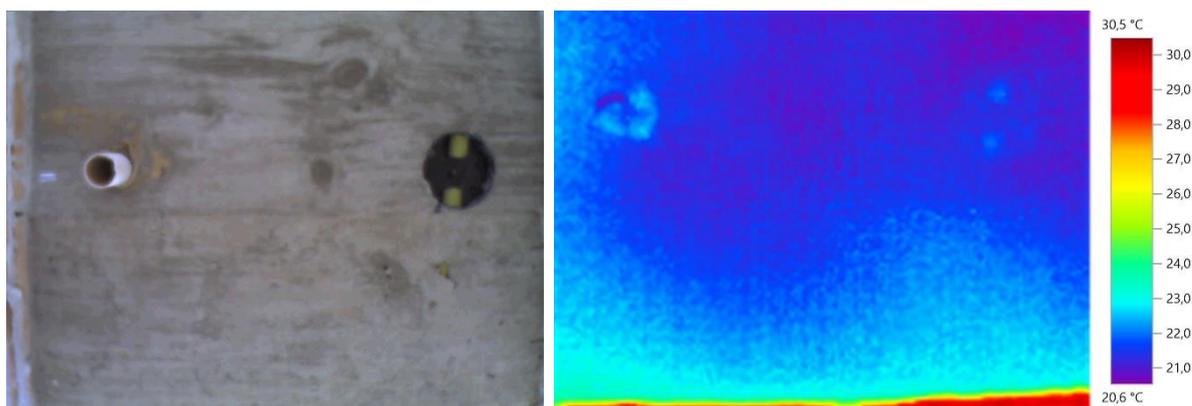
Figura 52 – Protótipo horizontal seco (vista inferior).

O processo de medição foi o mesmo dos protótipos de parede, portanto a primeira medição deu-se com a laje seca, como mostra a figura 52. Percebe-se ao

analisar a fotografia tradicional que não há indícios de infiltrações na estrutura, confirmando que o protótipo se encontra na forma ideal para a injeção de água para posteriores análises e comparações. Na imagem termográfica é possível observar que há diferença de temperatura superficial no elemento, porém, pela escala de cores da imagem é possível perceber que a diferença é inferior a 1°C.

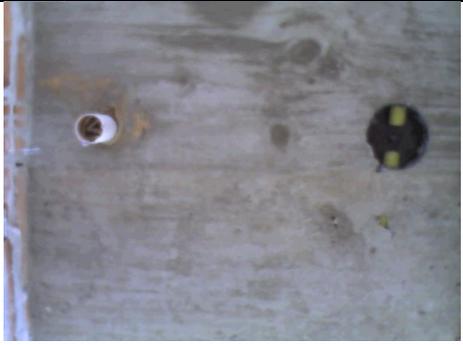
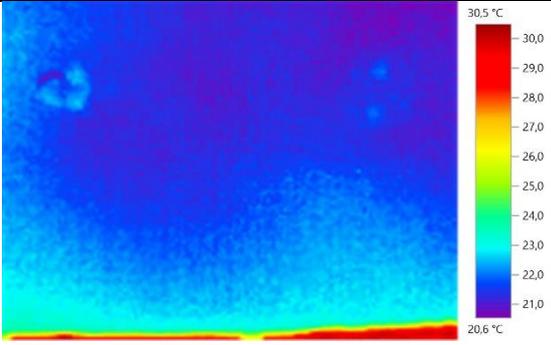
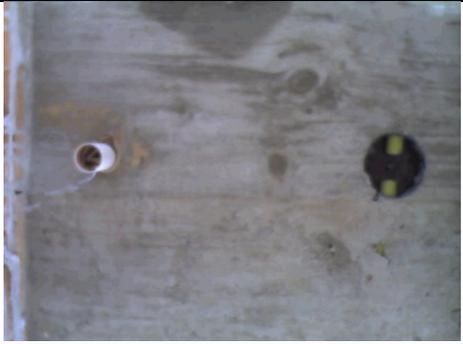
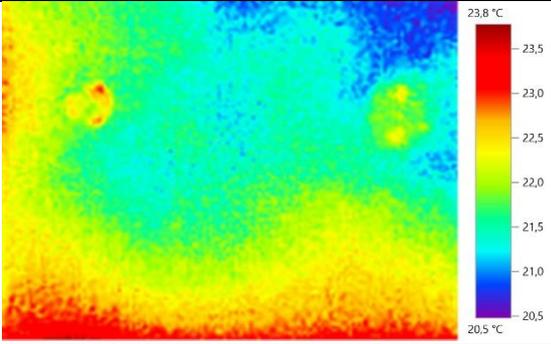
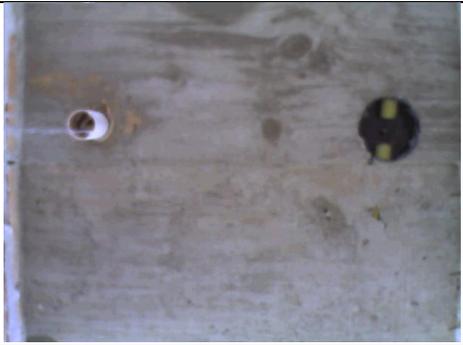
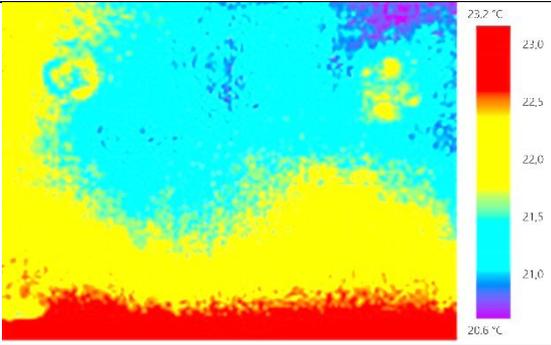
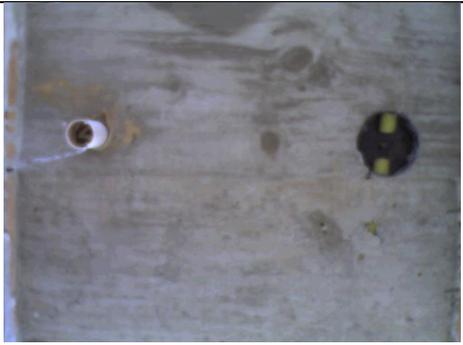
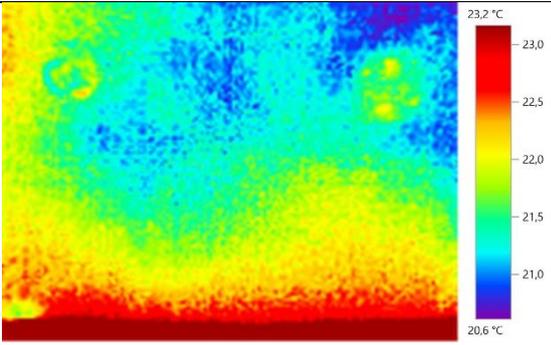
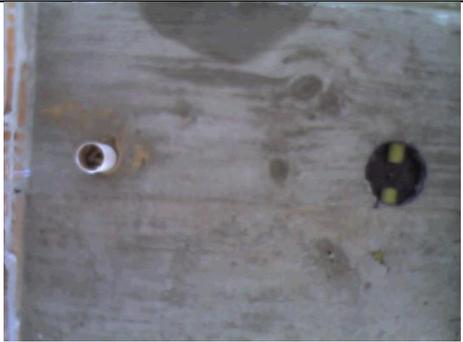
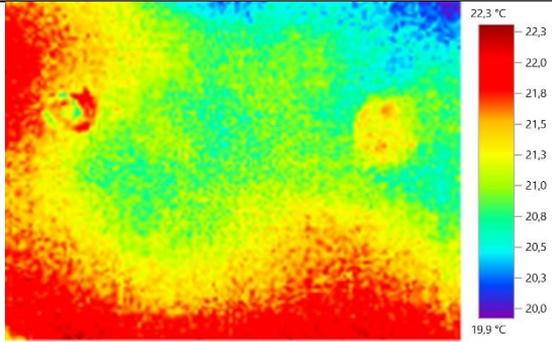
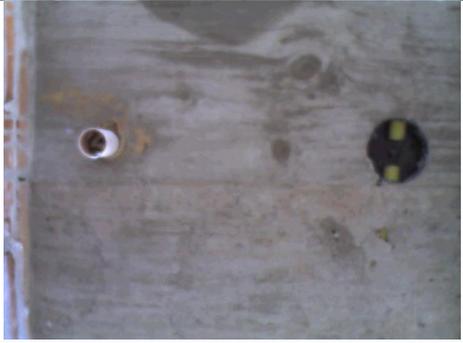
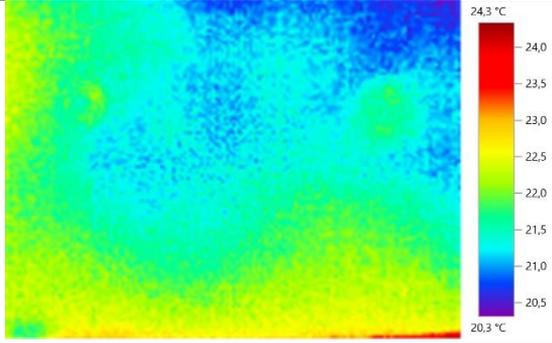
Tabela 24 - Leituras do protótipo de cobertura na primeira hora (vistas inferiores).

Dez minutos passados da colocação de água, foram captadas as fotografias da mesma forma que foram feitas quando a laje estava seca. A tabela 24 apresenta as leituras iniciais. As alterações nas imagens começaram a acontecer decorridos 20 minutos da lâmina d'água sobre a laje. Ao analisar-se a fotografia convencional percebe-se uma mancha suave de umidade. A imagem termográfica, apesar de apresentar diferença de temperatura decorridos os 20 minutos, não apresenta relação imediata com o que a fotografia convencional mostra sobre a infiltração.
