Dissertação

**POTENCIALIDADE DA TERMOGRAFIA NA DETECÇÃO
DE MANIFESTAÇÕES PATOLÓGICAS ASSOCIADAS À
UMIDADE ACIDENTAL**

Fernando Wulff Al Alam

Dissertação apresentada ao Programa de Pós-Graduação
em Arquitetura e Urbanismo da Universidade Federal de
Pelotas, como requisito parcial à para obtenção do título
de Mestre em Arquitetura e Urbanismo

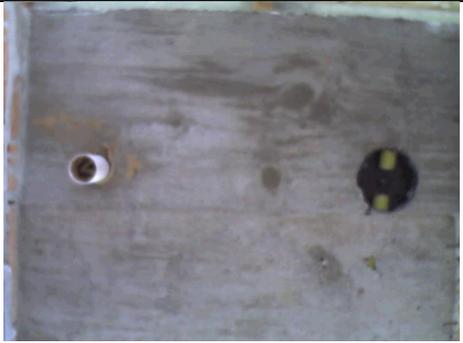
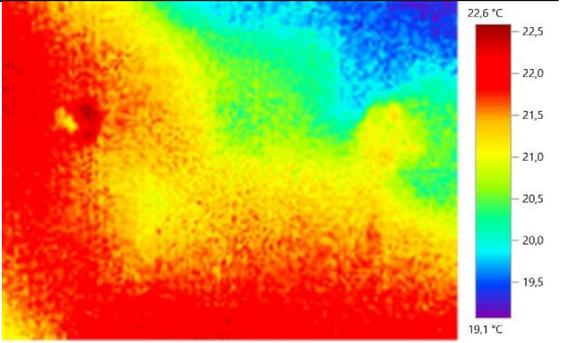
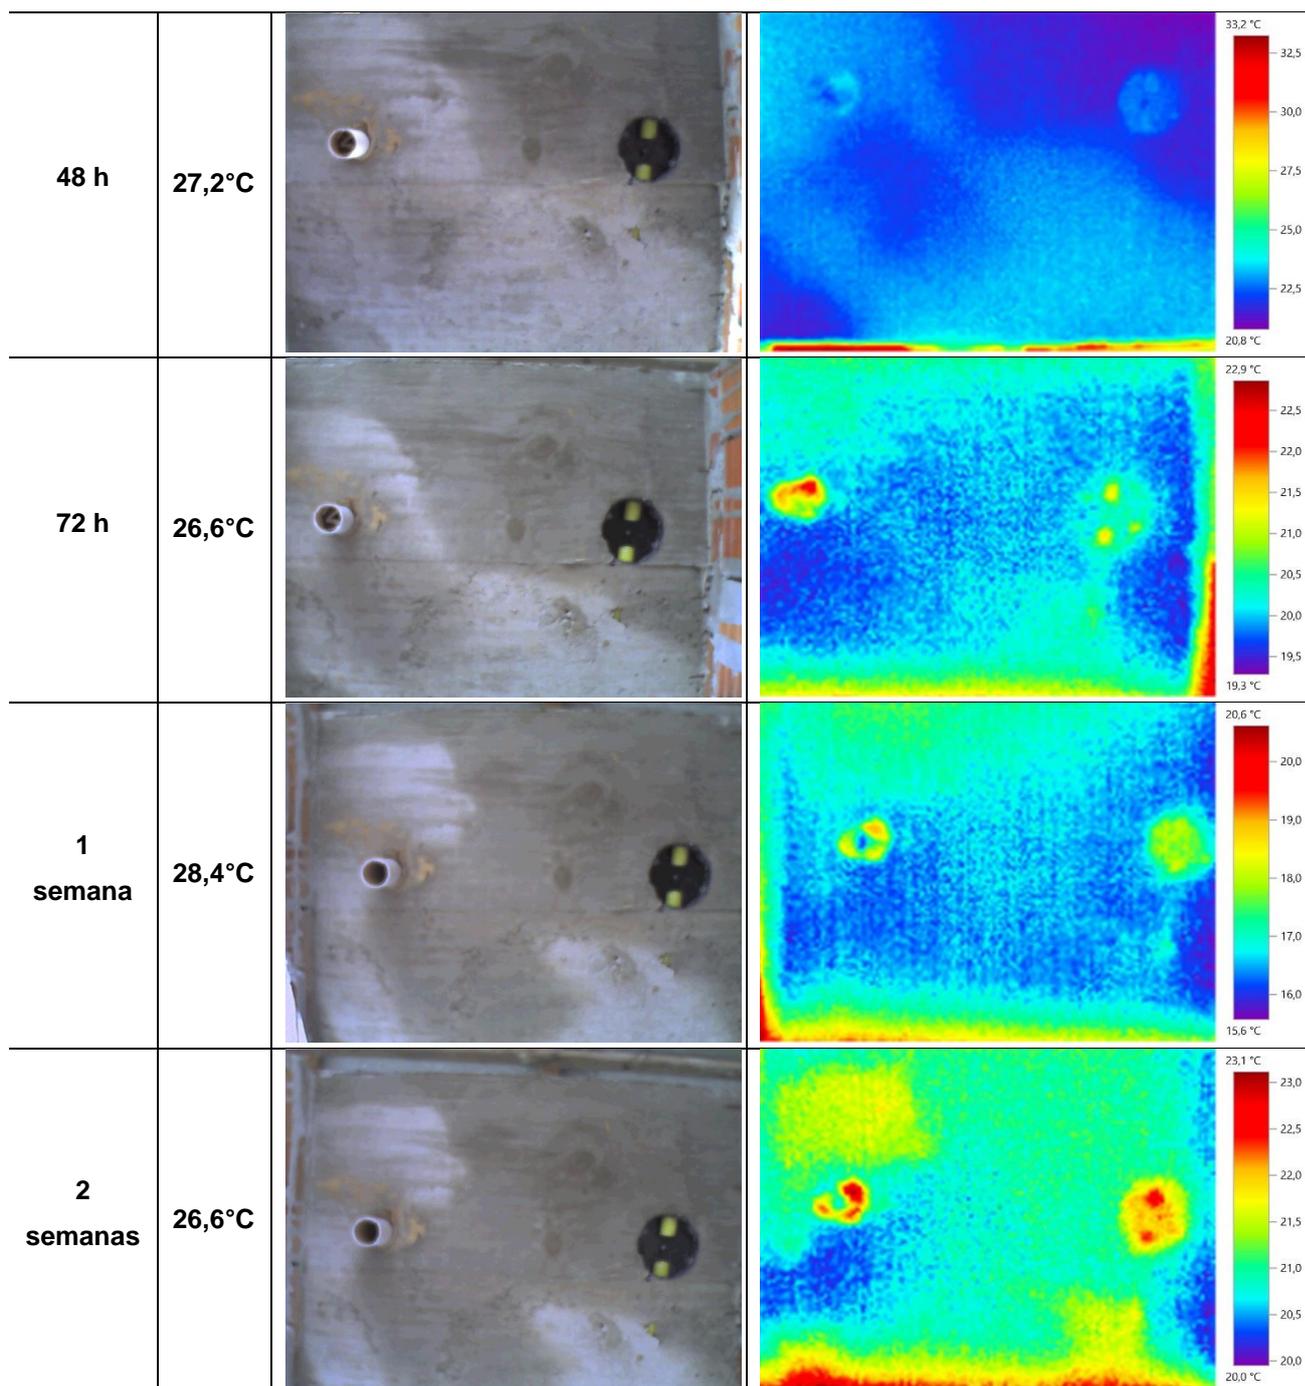
Tabela 25 – Leituras do protótipo de cobertura em 24, 48 e 72 horas e 1 e 2 semanas (vistas inferiores).

Os ensaios realizados com 24, 48 e 72 horas, bem como o ensaio de uma e duas semanas, apresentaram registros que não diferem significativamente entre si, porém apresentam evolução em relação aos ensaios da primeira hora. Para ilustrar a afirmação, apresenta-se na tabela 25 essas medições.

Neste caso observa-se que existe uma mancha de umidade (cinza escuro) na fotografia tradicional na parte superior direita da foto. Na imagem termográfica, a escala de cores apresenta-se na mesma escala da fotografia, fato que difere das primeiras análises.

Finalizada a bateria de análises do protótipo da cobertura, percebe-se que não há uma uniformidade de comportamento, pois os primeiros resultados não apontam uma relação direta entre as manchas que surgiram visivelmente na laje com as fotografias capturadas pelo termovisor. Todavia, nas medições diárias e

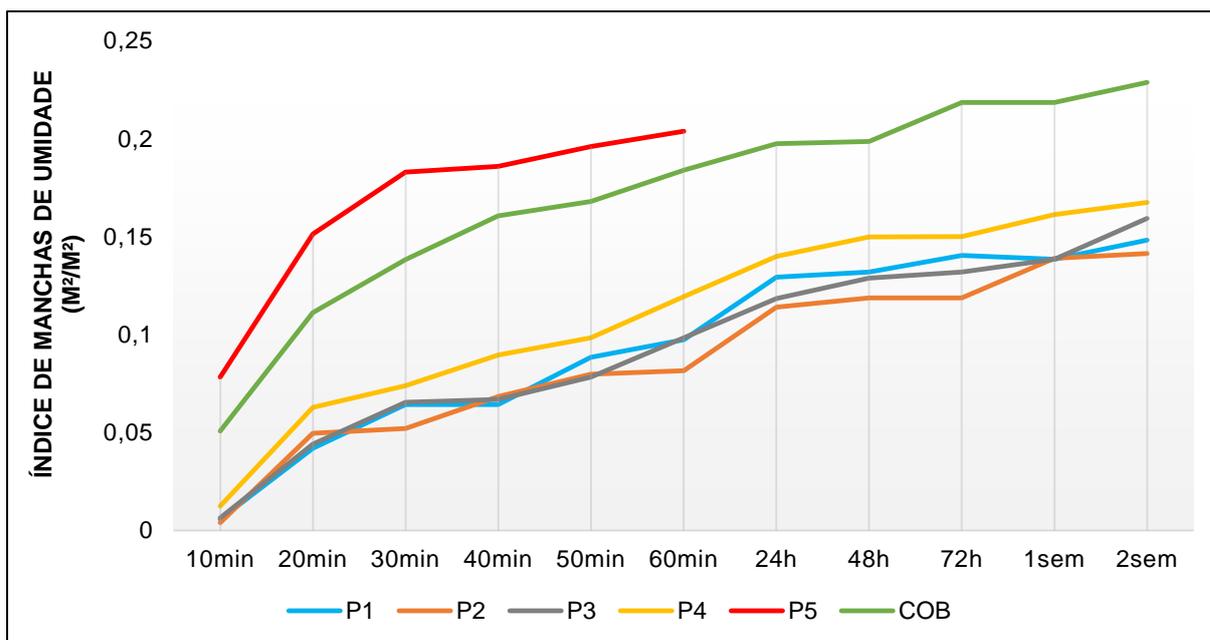
Figura 53 - Índice de manchas de umidade.

Posterior a análise individual das imagens termográficas dos protótipos em cada uma das medições indicadas, fez-se necessário o levantamento das áreas afetadas pelas manchas de umidade com o intuito de se verificar relação entre a dimensão das mesmas em relação ao tempo decorrido de infiltração. Os resultados apresentados abaixo tornam-se bastante conclusivos acerca da evolução da umidade acidental na experiência proposta, como mostrado na figura 53.

Além de já ter-se registrado que a termografia é capaz de identificar manifestações patológicas ocultas oriundas de umidade acidental, com o auxílio da figura 59 pode-se concluir que as manchas tendem a aumentar ao passar do tempo, comportamento, este, facilmente compreensível e esperado devido à natureza porosa dos materiais utilizados nos protótipos.

Considerando o traçado das retas e suas variações, o gráfico mostra que as manchas tendem a aumentar com maior significância nos primeiros dez minutos de infiltração, passando de valores próximos a zero e 0,06 para os protótipos de

Ao longo do processo de medição, a evolução foi contínua para todos os casos, ocorrendo algumas pequenas variações. Porém, considerando a curva final, observa-se que as manchas de umidade resultantes da infiltração simulada tendem a crescer com o passar do tempo.

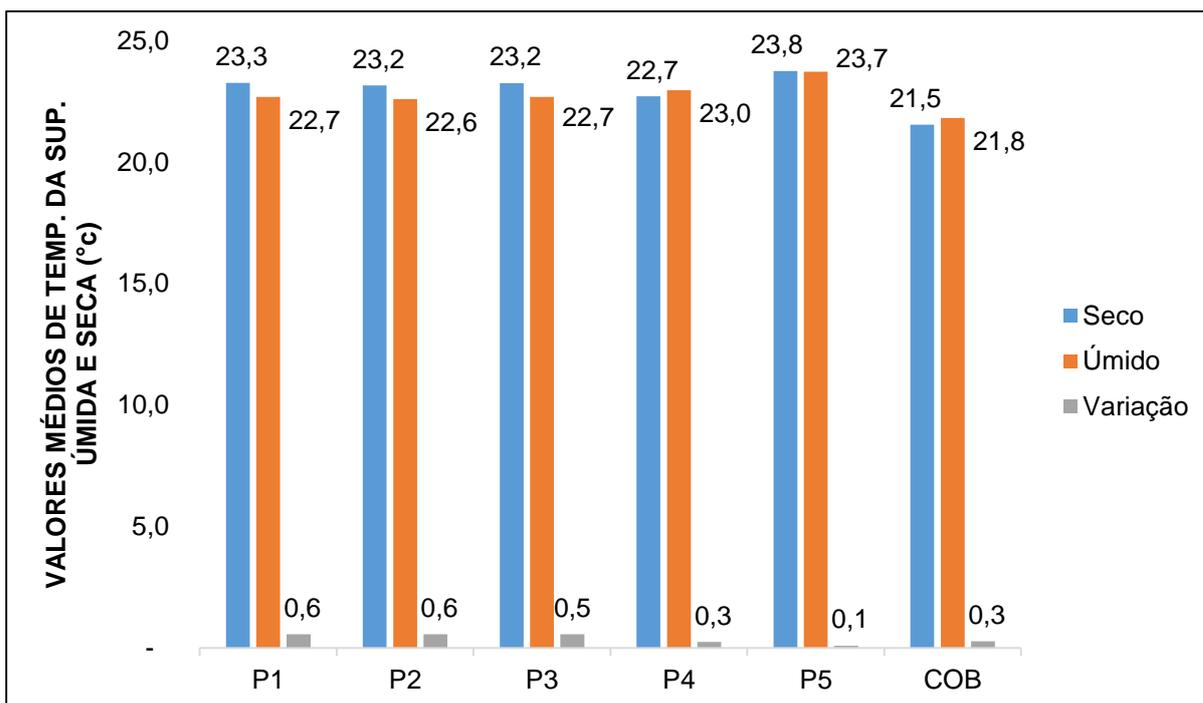
Figura 54 - Média de temperatura superficial úmida e seca dos protótipos.

Antes da verificação, foi feito um estudo da temperatura média das superfícies secas e úmidas de todos os protótipos desenvolvidos, com o intuito de verificar relação entre tais valores, se eles se manteriam constantes ou haveria variação com ou sem uniformidade. A média foi realizada levando-se em consideração os termogramas das medições durante as duas semanas e as temperaturas locais no momento de cada captura de imagem. O resultado destas médias segue abaixo, na figura 54.

Ao analisar-se o gráfico acima, percebe-se que a variação de temperatura entre as superfícies obedece um padrão. Os protótipos numerados de 1 a 4 – construídos com alvenaria de blocos cerâmicos e rebocados – apresentam valores de 0,3 a 0,6°C de variação, enquanto que o protótipo 5 e o protótipo de cobertura registram 0,1 e 0,3°C de diferença entre as superfícies secas e atingidas pela infiltração.

Com base nas informações da figura 54, é possível observar que há uniformidade na variação de temperatura de superfícies e que é de alta precisão o aparelho utilizado para o desenvolvimento deste trabalho, pois é capaz de registrar variações de temperatura superficiais de cerca de 0,1°C.

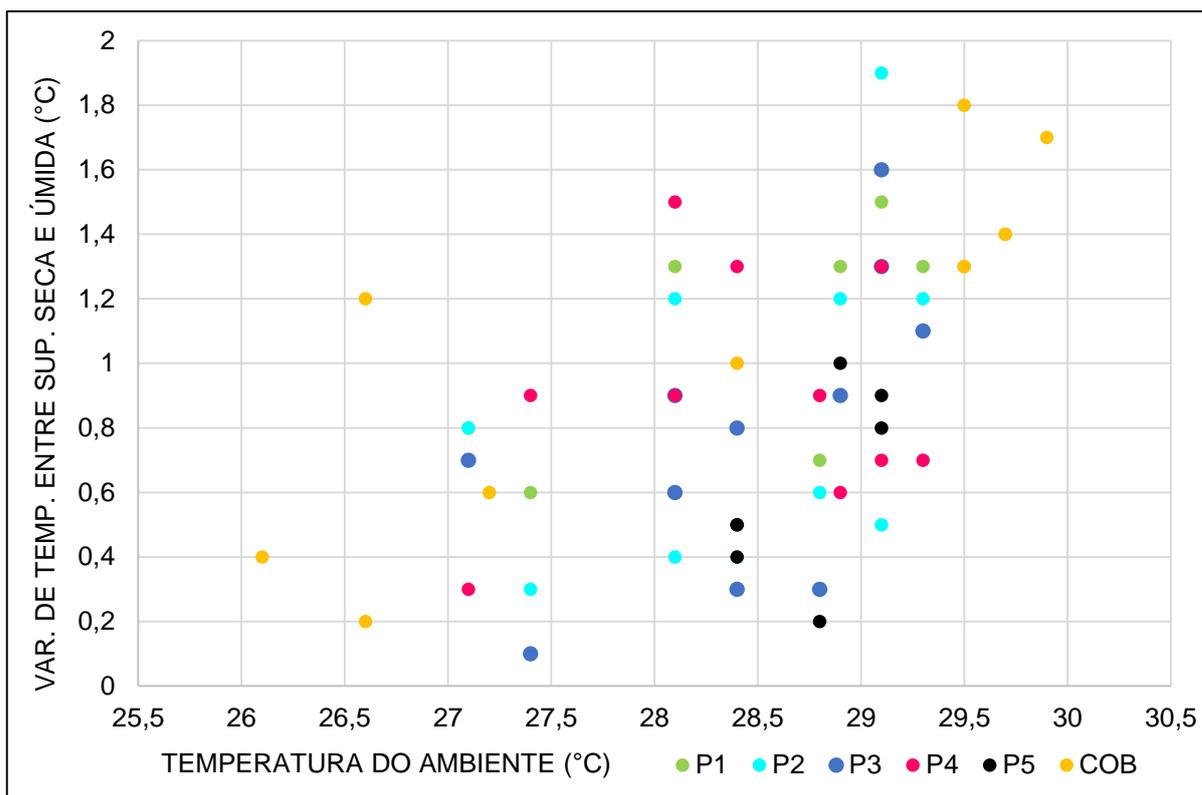
Figura 55 - Relação da temperatura ambiente com a variação de temperatura superficial dos protótipos.

Para que a análise fosse facilitada, catalogaram-se todos os dados em diversas tabelas afim de que estas mesmas gerassem um gráfico ilustrativo de seus dados. O resultado do processamento dos mesmos segue abaixo (Figura 55).

Percebe-se no gráfico que não há uma regra específica relacionada às duas variáveis em cada protótipo, estes representados por suas iniciais e numeração (protótipo 1 = P1 e assim sucessivamente). Porém o sentido de crescimento dos pontos – de uma forma geral – apresenta uma tendência ascendente nos dois eixos do gráfico.

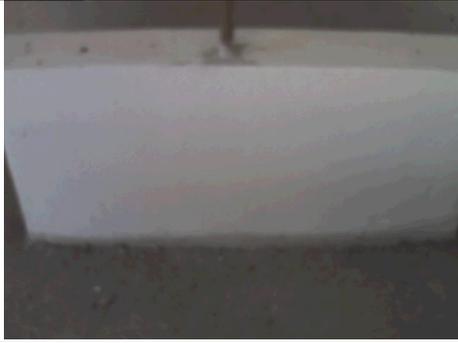
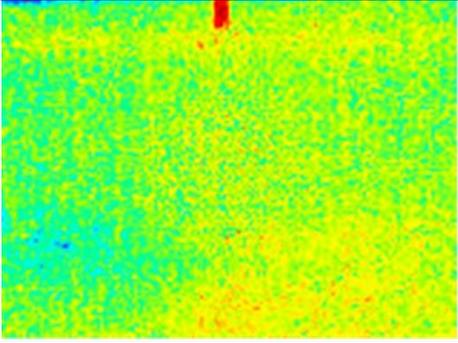
Protótipo 2	
	Luz visível	Termografia
Seco

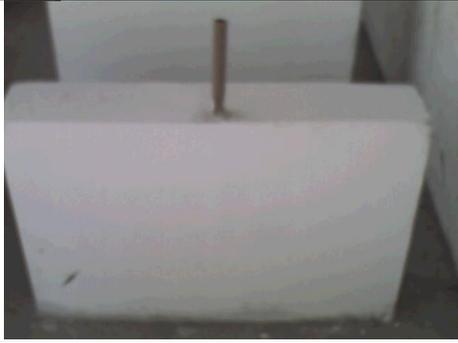
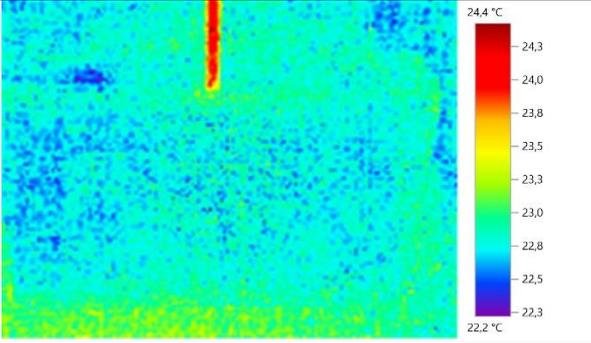
Protótipo 3	
	Luz visível	Termografia
Seco

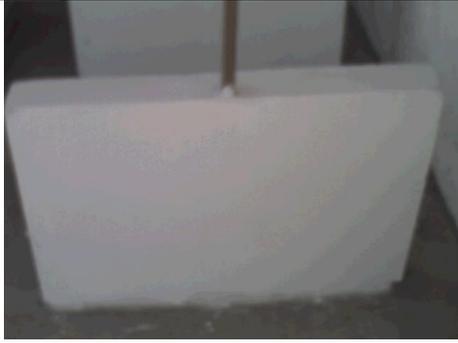
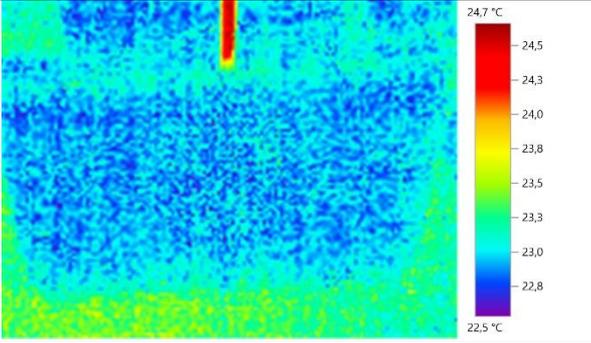
Protótipo 4	
	Luz visível	Termografia
Seco

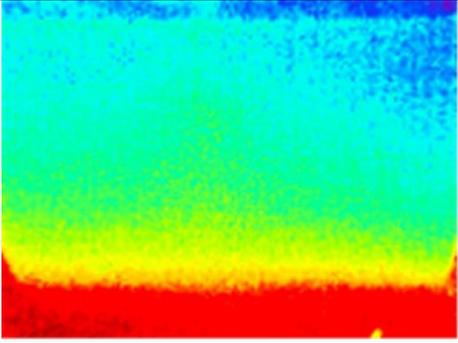
Protótipo 5	
	Luz visível	Termografia
Seco

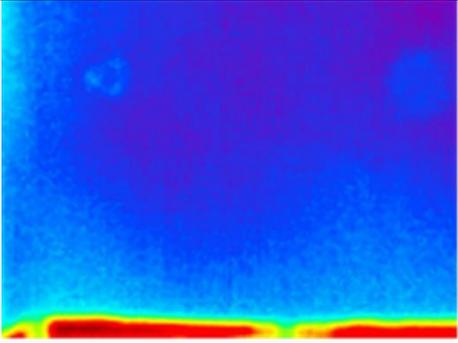
Cobertura	
	Luz visível	Termografia
Seco
